MEMORIA FINAL DE INTERVENCIÓN

"PLANO DE ISLA CRISTINA" 1922

ARCHIVO MUNICIPAL DE ISLA CRISTINA (HUELVA)

INSTITUTO ANDALUZ DEL PATRIMONIO HISTÓRICO Centro de Intervención en el Patrimonio Histórico

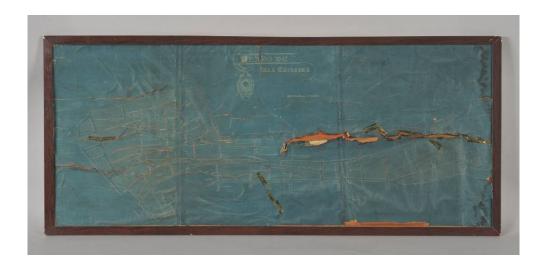
ALTERACIONES. INICIAL. GENERAL. ANVERSO.

Estado del plano antes de su restauración. Presencia de 2º soporte de panel y marco de madera. Graves deterioros producidos por el montaje.

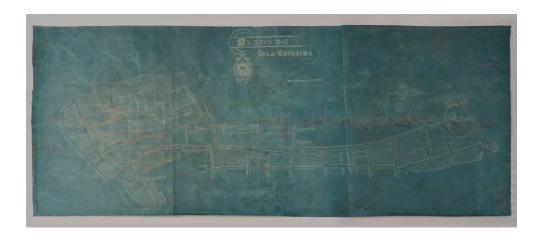
TRATAMIENTO. FINAL. GENERAL. ANVERSO.

Estado del plano tras la intervención.

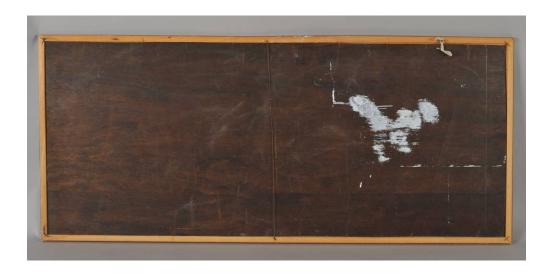
ALTERACIONES. INICIAL. GENERAL. 2º SOPORTE. REVERSO.

Añadido de 2º soporte de panel contrachapado y marco.

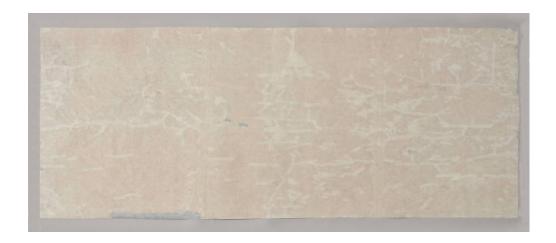
TRATAMIENTO. FINAL. GENERAL. SOPORTE. REVERSO.

Eliminación de elementos añadidos por incompatibilidad de materiales.

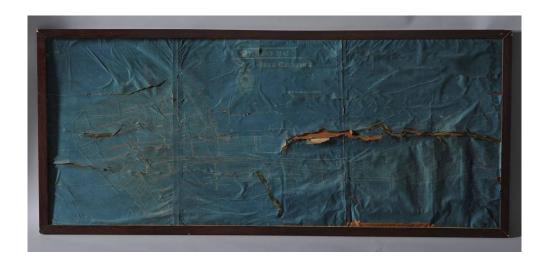
ALTERACIONES. INICIAL. GENERAL. ANVERSO. LUZ RASANTE.

Deformaciones de plano y 2° soporte por diferencia de tensiones.

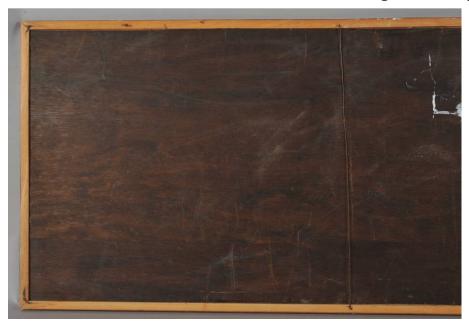
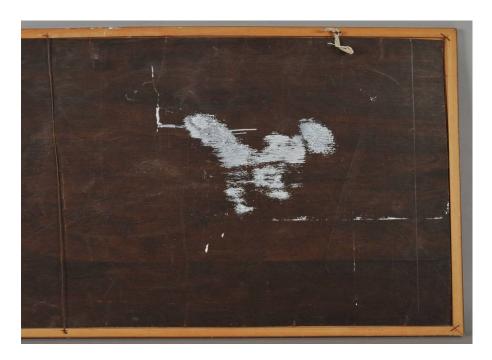
Figuras II. 7 y 8

ALTERACIONES. INICIAL. DETALLES DEL 2º SOPORTE.

Suciedad y manchas de pintura, deformaciones y oxidación de elementos metálicos.

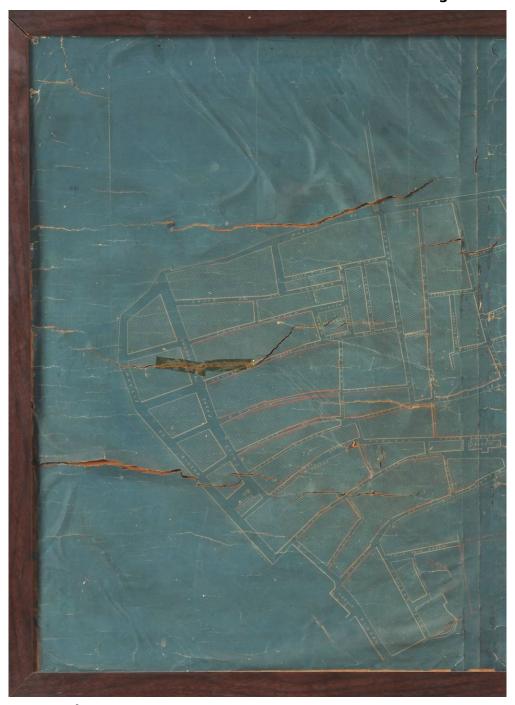
Figura II. 9

DATOS TÉCNICOS Y ALTERACIONES. INICIAL. SOPORTE. DETALLE DE PIEZA IZQUIERDA.

Suciedad, deformaciones, graves grietas y desgarros y cinta autoadhesiva.

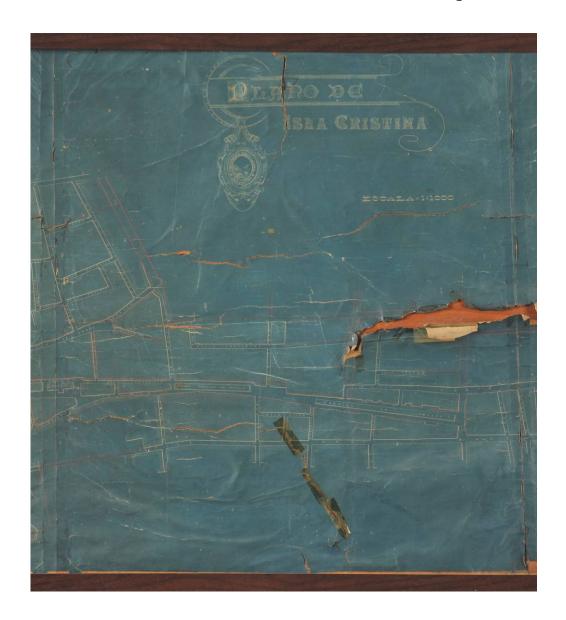
Figura II. 10

DATOS TÉCNICOS Y ALTERACIONES. INICIAL. SOPORTE. DETALLE DE PIEZA CENTRAL.

Suciedad, deformaciones, graves grietas y desgarros y cinta autoadhesiva.

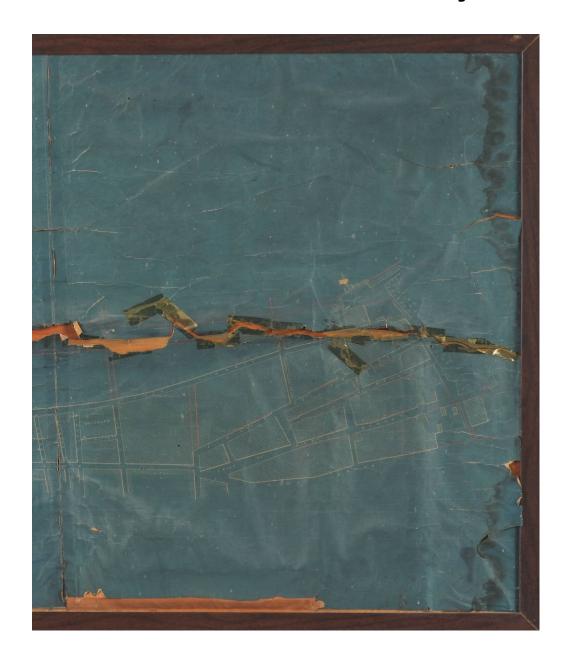
Figura II. 11

DATOS TÉCNICOS Y ALTERACIONES. INICIAL. SOPORTE. DETALLE DE PIEZA DERECHA.

Marcas de humedad, deformaciones, grietas y desgarros y cinta autoadhesiva.

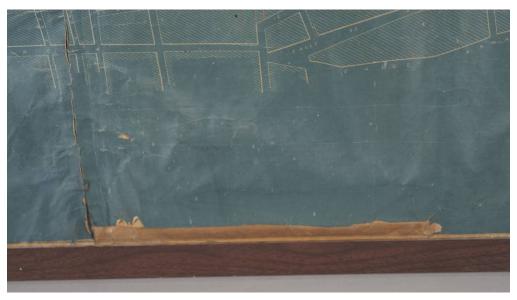
ALTERACIONES. INICIAL. SOPORTE. DETALLE DE MARGEN INFERIOR.

Adhesión de papel en laguna por el reverso del plano.

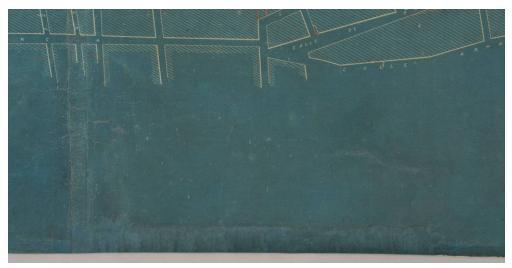
TRATAMIENTO. INICIAL. SOPORTE. DETALLE DE MARGEN INFERIOR.

Eliminación de elementos añadidos y reintegración de lagunas del soporte.

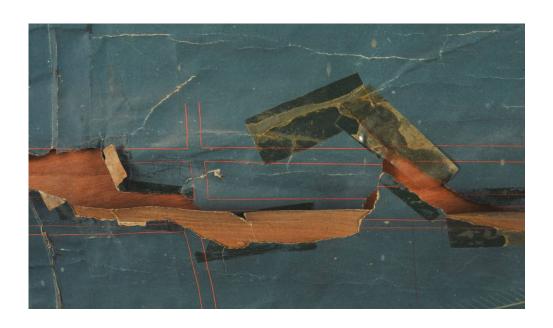
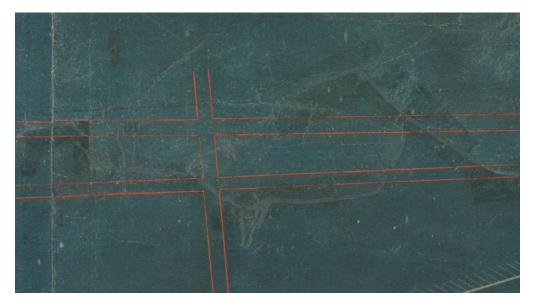
Figuras II. 14 y 15

ALTERACIONES Y TRATAMIENTO. INICIAL Y FINAL. SOPORTE Y ELEENTOS GRÁFICOS. DETALLE DE ZONA CENTRAL DERECHA.

Eliminación de cinta autoadhesiva, unión de desgarros, y reintegración cromática de pérdidas de elementos gráficos.

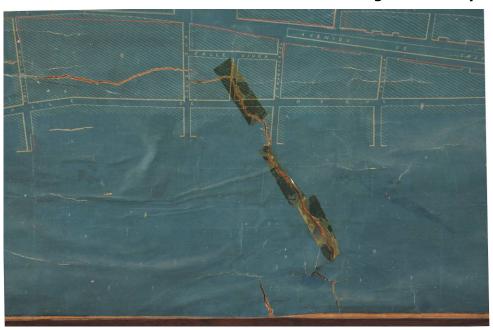
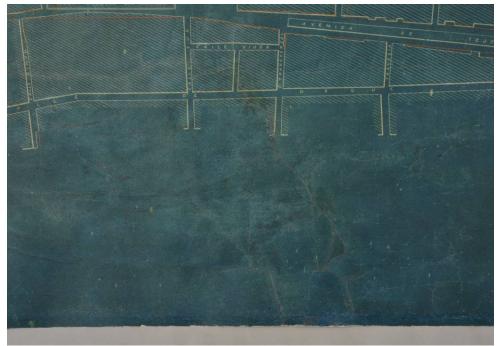
Figuras II. 16 y 17

ALTERACIONES Y TRATAMIENTO. INICIAL Y FINAL. SOPORTE. DETALLE DE MARGEN INFERIOR.

Alisado de deformaciones, unión de roturas y eliminación de cinta autoadhesiva.

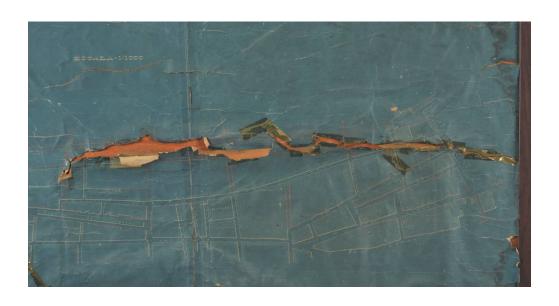
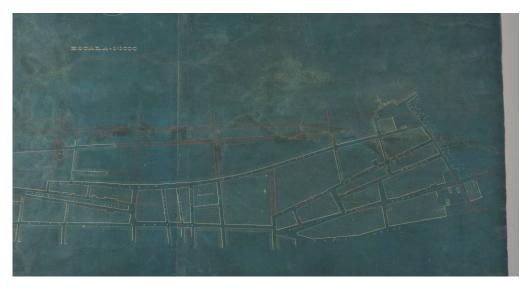
Figuras II. 18 y 19

ALTERACINES Y TRATAMIENTO. INICIAL Y FINAL. SOPORTE. DETALLE DE ZONA DERECHA CENTRAL.

Unión de grave rotura por desgarro y eliminación de cinta autoadhesiva.

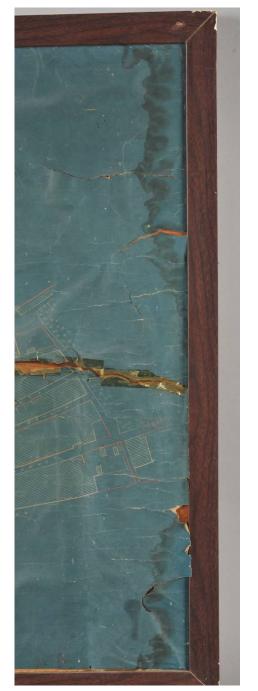
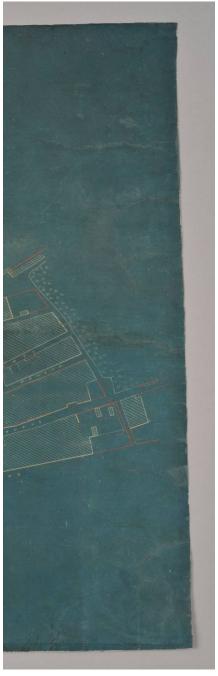
Figuras II. 20 y 21

ALTERACIONES Y TRATAMIENTO. INICIAL Y FINAL. SOPORTE. DETALLE DE MARGEN DERECHO.

Limpieza de suciedad y marcas de humedad.
