**PINTURAS MURALES DE LA GALERÍA ALTA DEL  
CLAUSTRO**

**ANTIGUO CONVENTO DE SAN ONOFRE  
(TRINIDAD)**

**MÁLAGA.**

## **INFORME DE ESTADO DE CONSERVACIÓN Y PROPUESTA DE TRATAMIENTO DE LAS PINTURAS MURALES APARECIDAS EN LA GALERÍA SUR DEL CLAUSTRO DEL CONVENTO DE LA TRINIDAD DE MÁLAGA.**

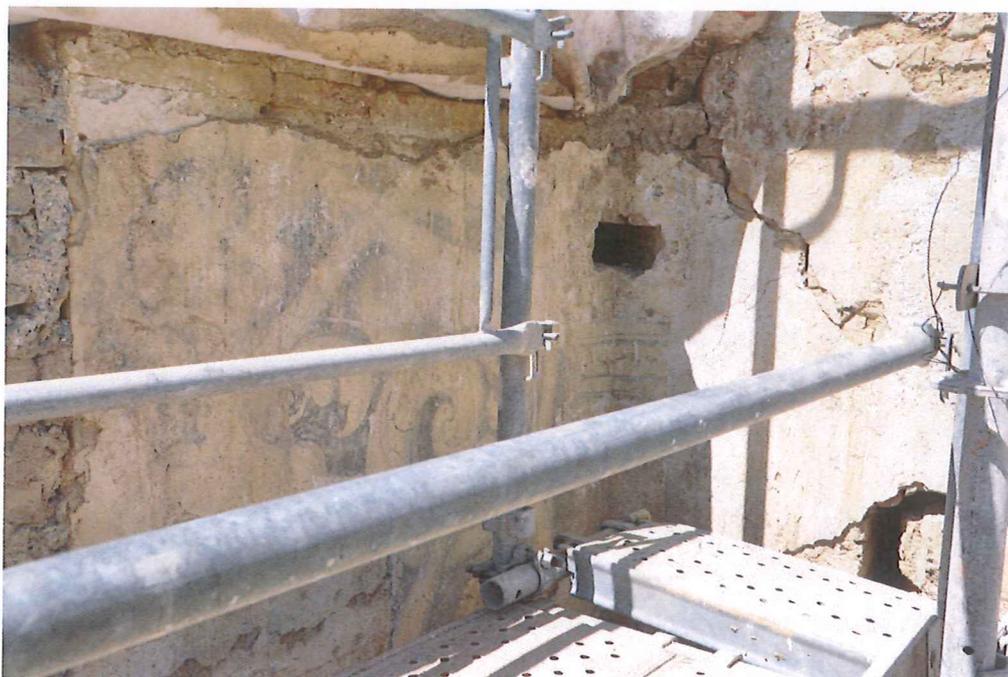
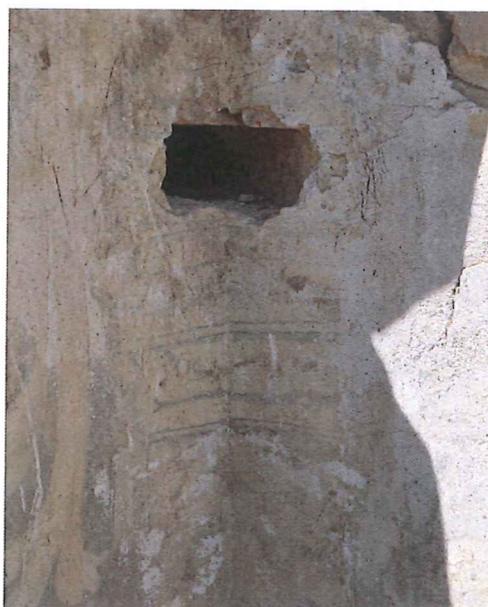
Arriba, vista general de uno de los paños de pintura mural y abajo detalle de la esquina de las mismas pinturas.

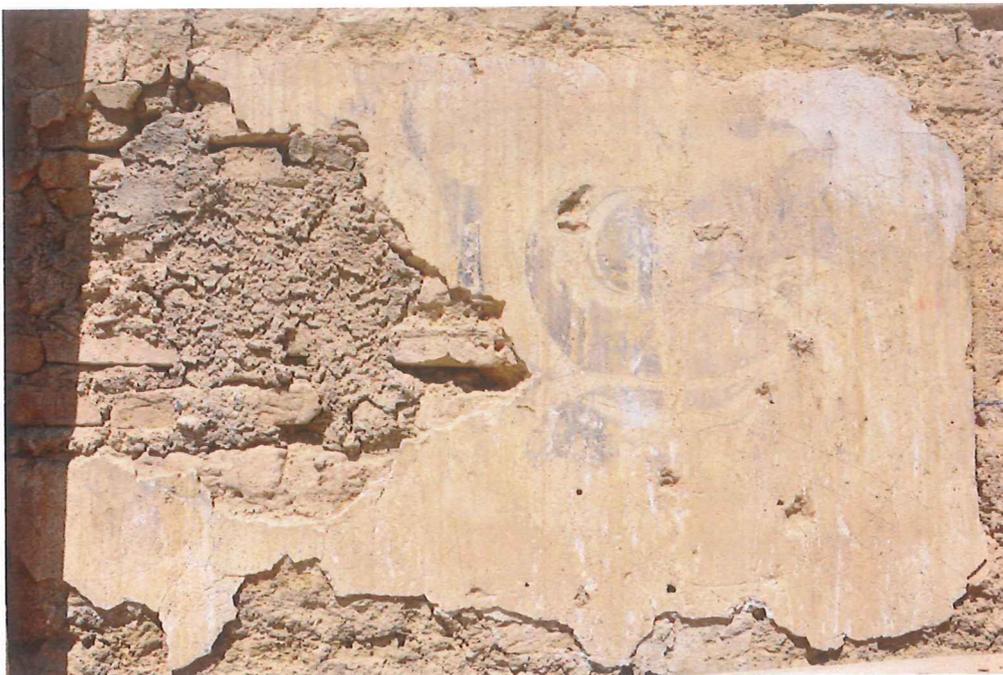
Detalle de uno de los elementos decorativos representados en las pinturas.

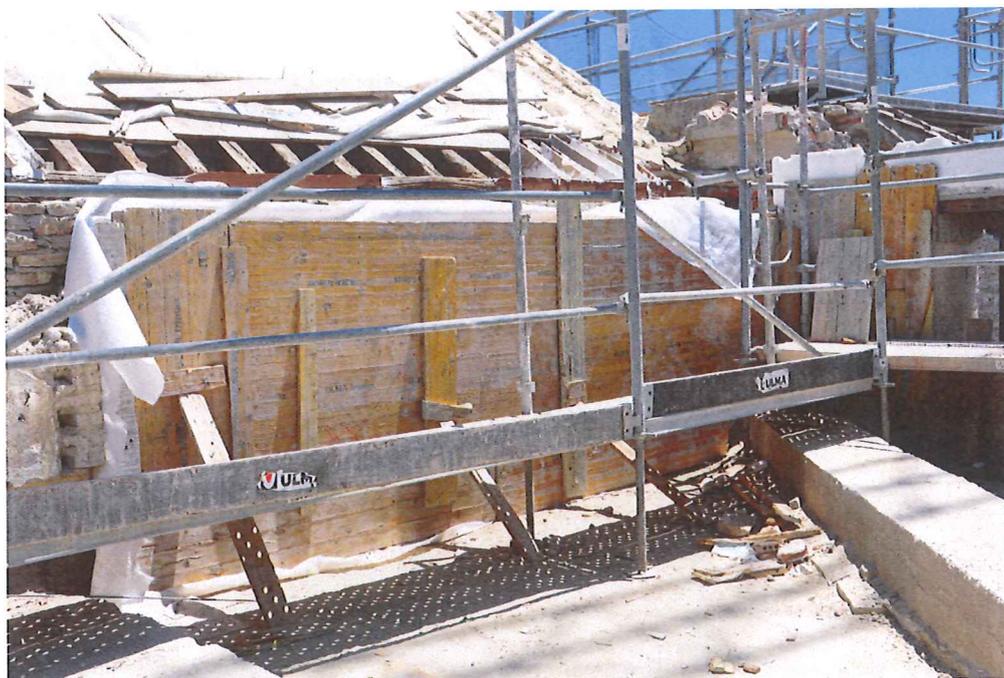
Detalle de las protecciones provisionales colocadas en la obra sobre las pinturas.

- Colocación de rastreles de madera en forma de bastidor y separados 5 cm. aproximadamente de la pinturas.
- Colocación de geotextil grapado sobre este bastidor de madera.
- Colocación de una segunda tanda de rastreles a modo de bastidor a 5 cm. aproximadamente del anterior.
- Colocación de paneles de madera o DM, para la protección de golpes
- Eliminación de la protección una vez realizada la nueva cubierta.

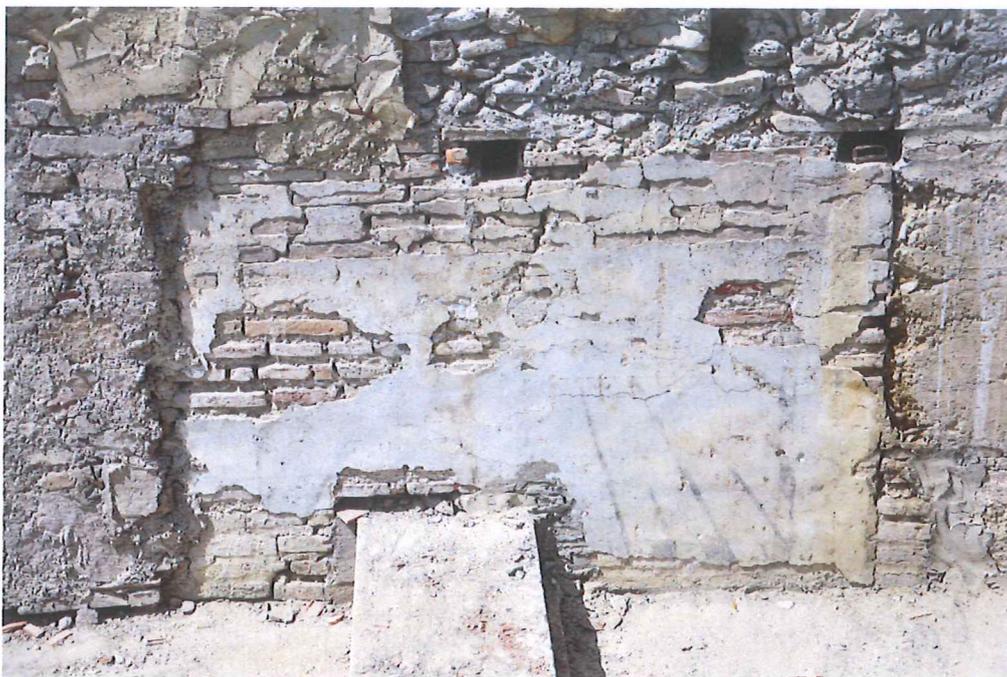
Detalle del paño con la representación del reloj de sol.

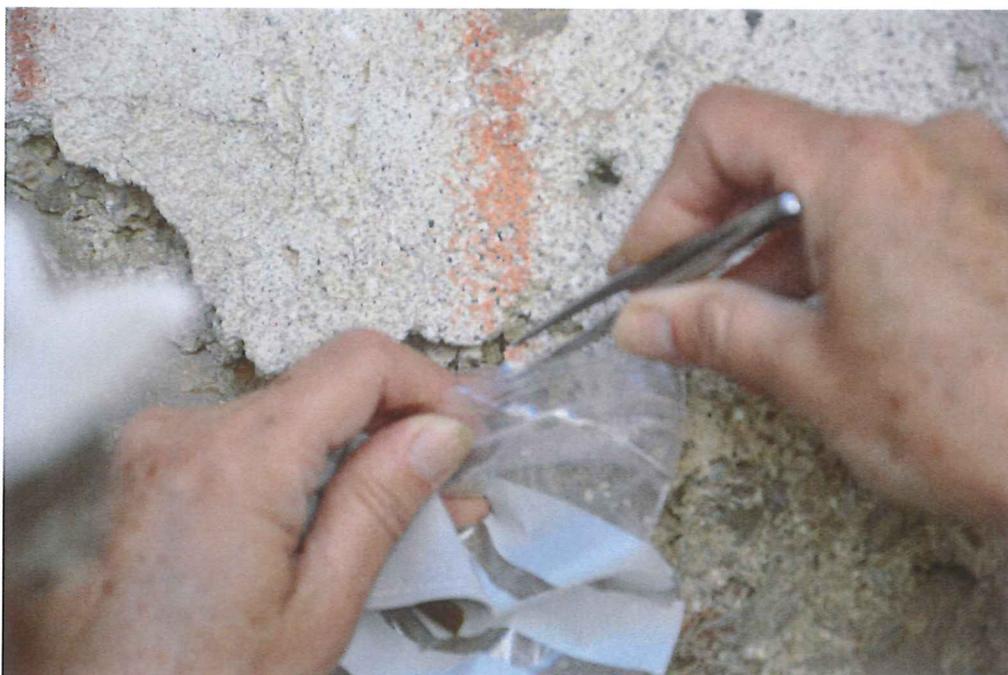
Detalle de la toma de muestras.

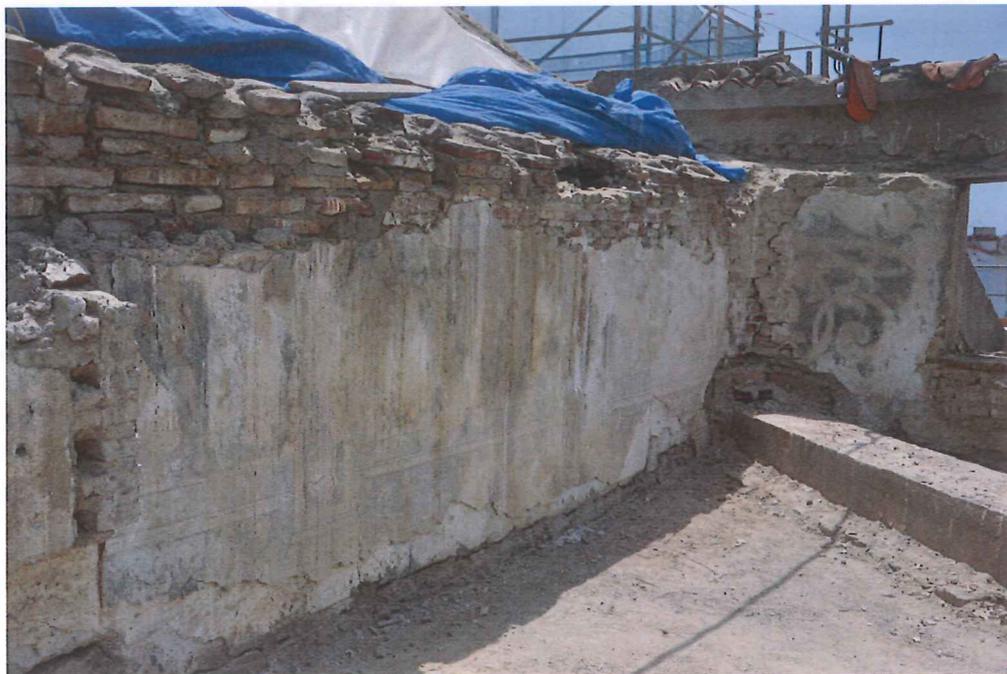
Detalle de otro de los fragmentos de pintura mural.
