# Proyecto de conservación

Retablo de la Capilla de Capitanía General,  
establecimiento “Plaza de España”. Sevilla.

Diciembre 2019

El presente documento constituye el Proyecto de Conservación del Retablo de la capilla del Establecimiento Militar "Plaza de España" sito dentro del conjunto arquitectónico Plaza de España de Sevilla.

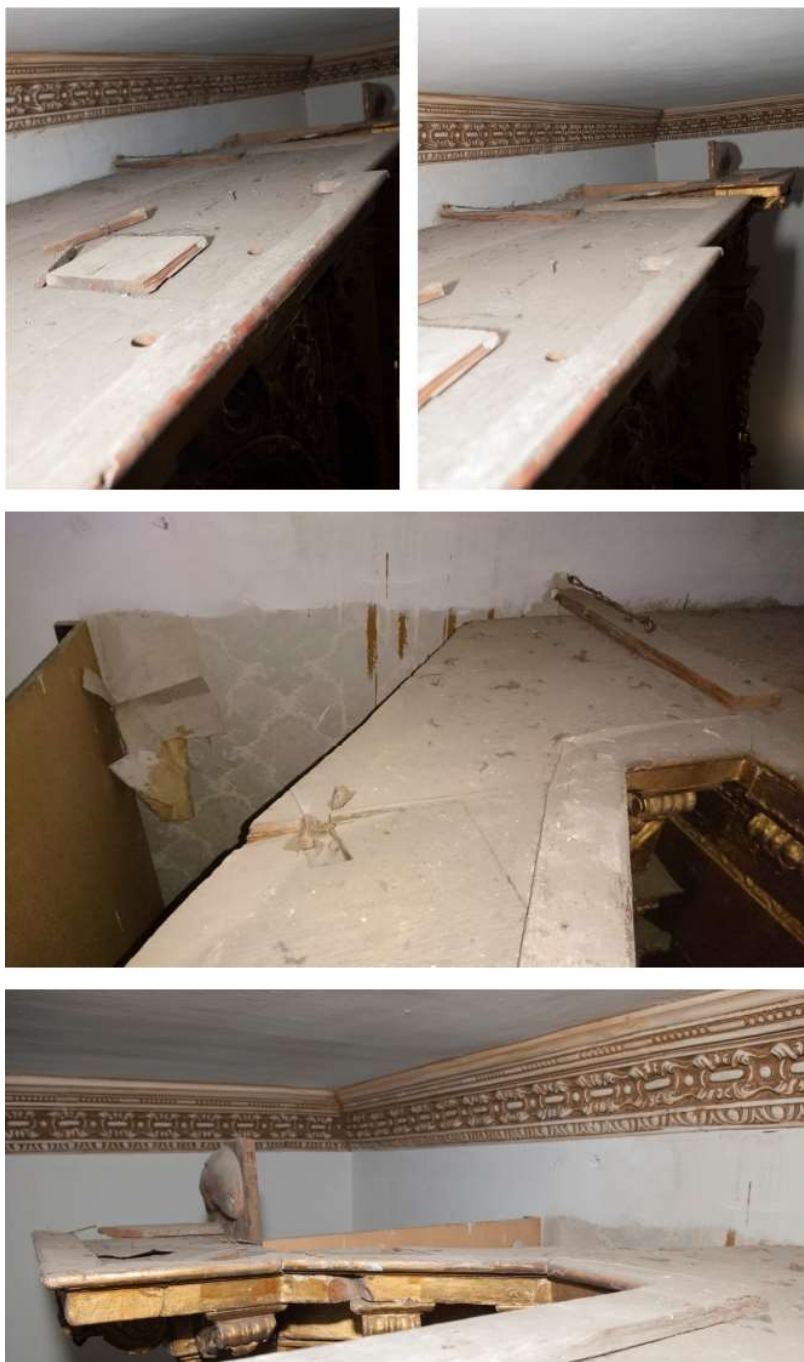
Figura III.6.3

Imágenes de la parte superior del retablo. Se observan separaciones entre piezas, elementos perdidos, sistema de anclaje al muro y suciedad acumulada.

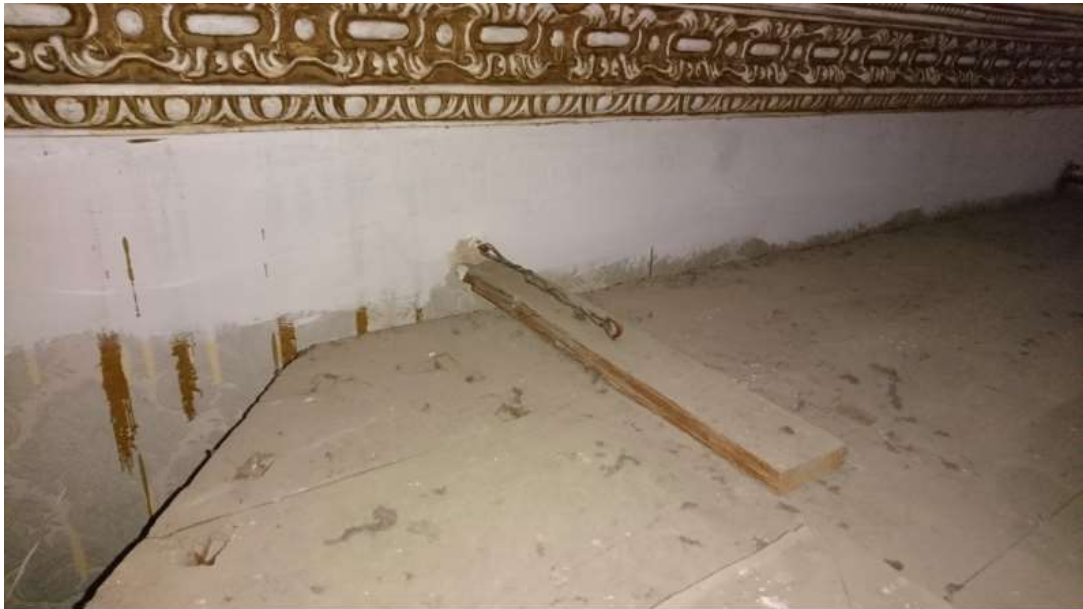
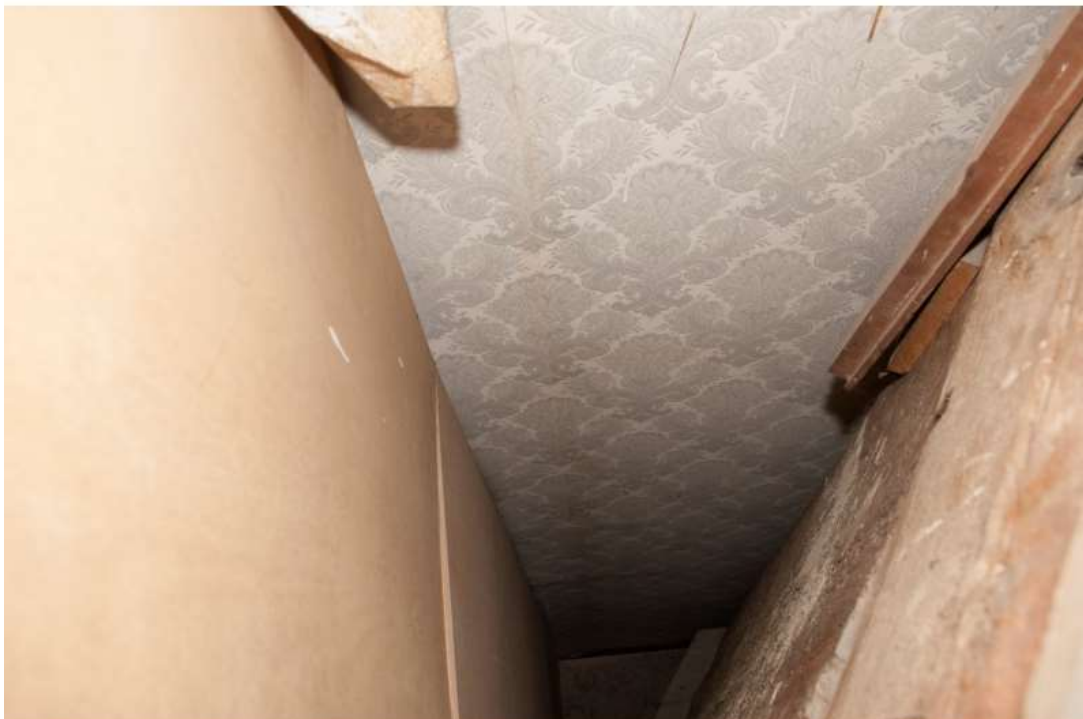
Figura III.6.4

Detalle de los sistemas de anclaje al muro y paneles laterales.

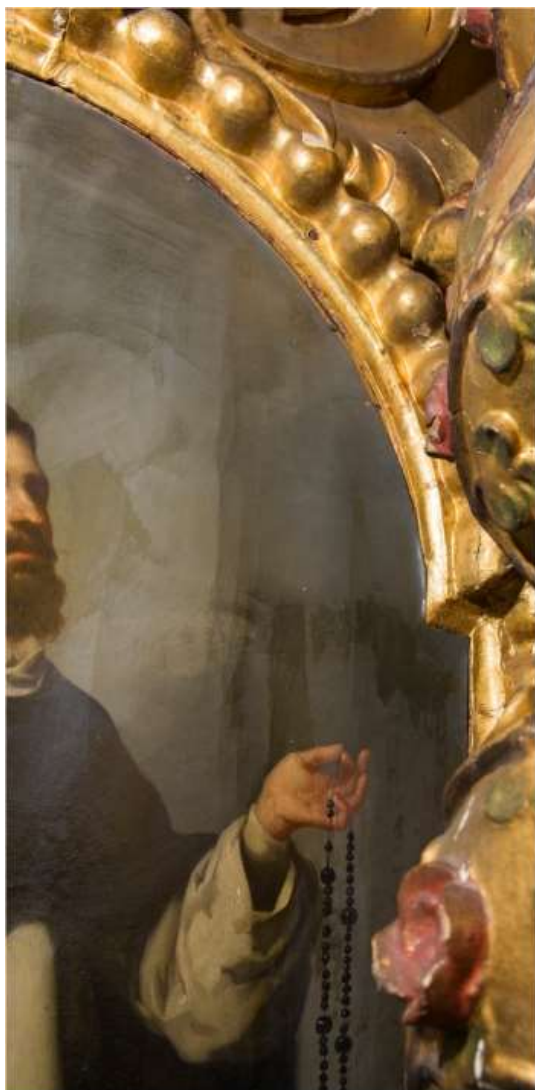
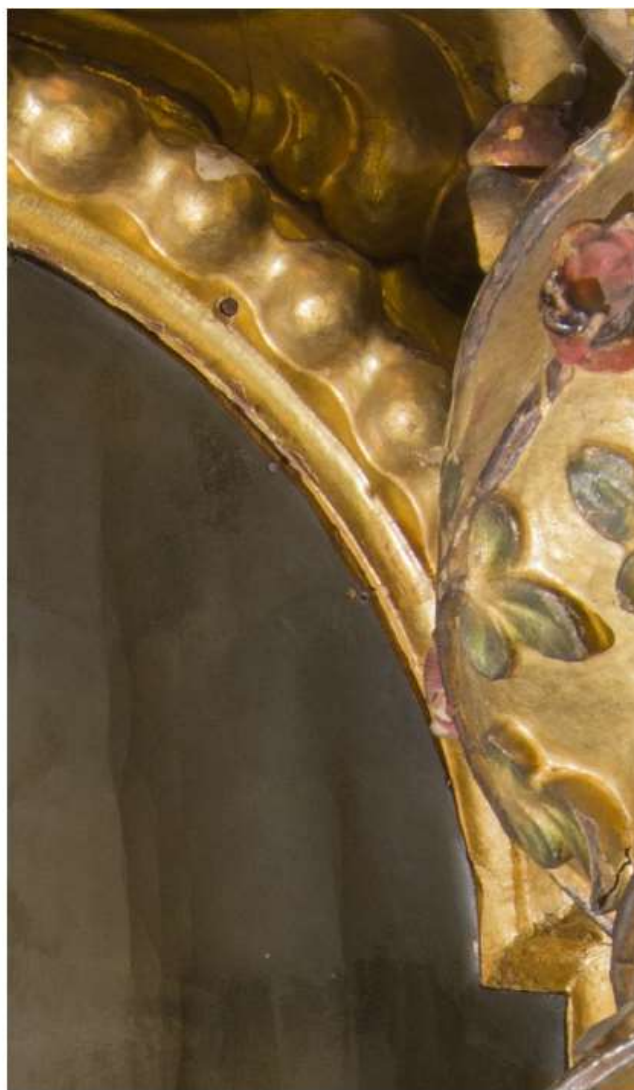
Figura III.6.7

Lienzo de Santo Domingo de Guzmán. Detalle de barnices oxidados y de los bordes recortados para adaptarlos al formato del retablo.

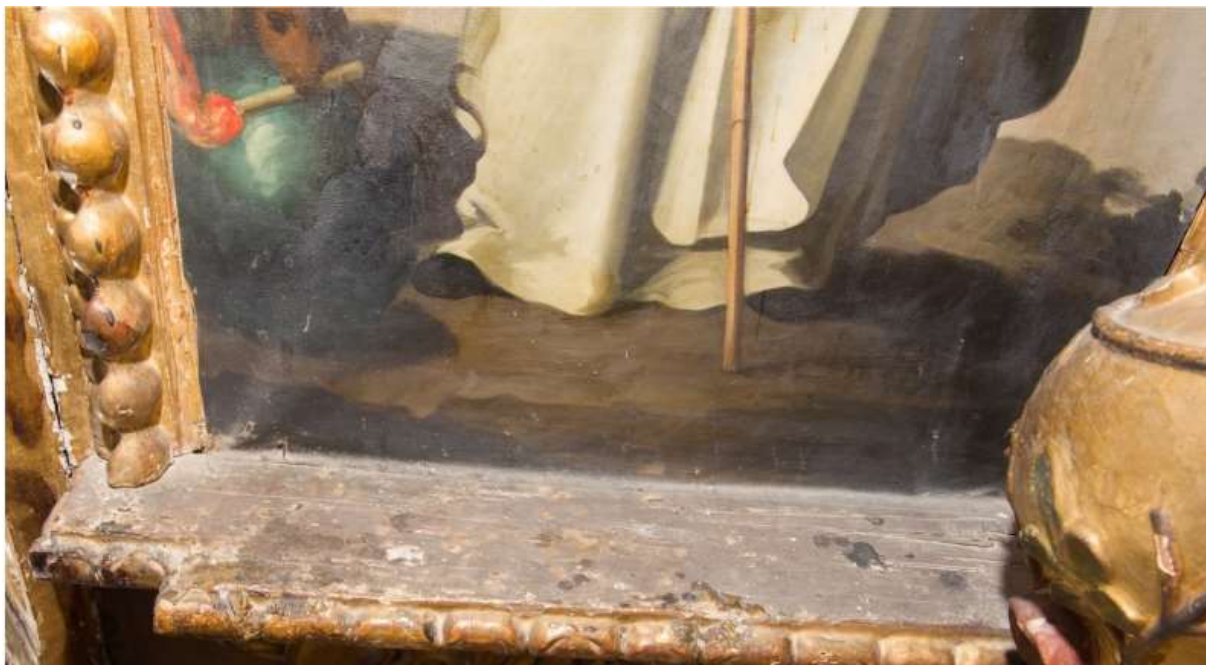
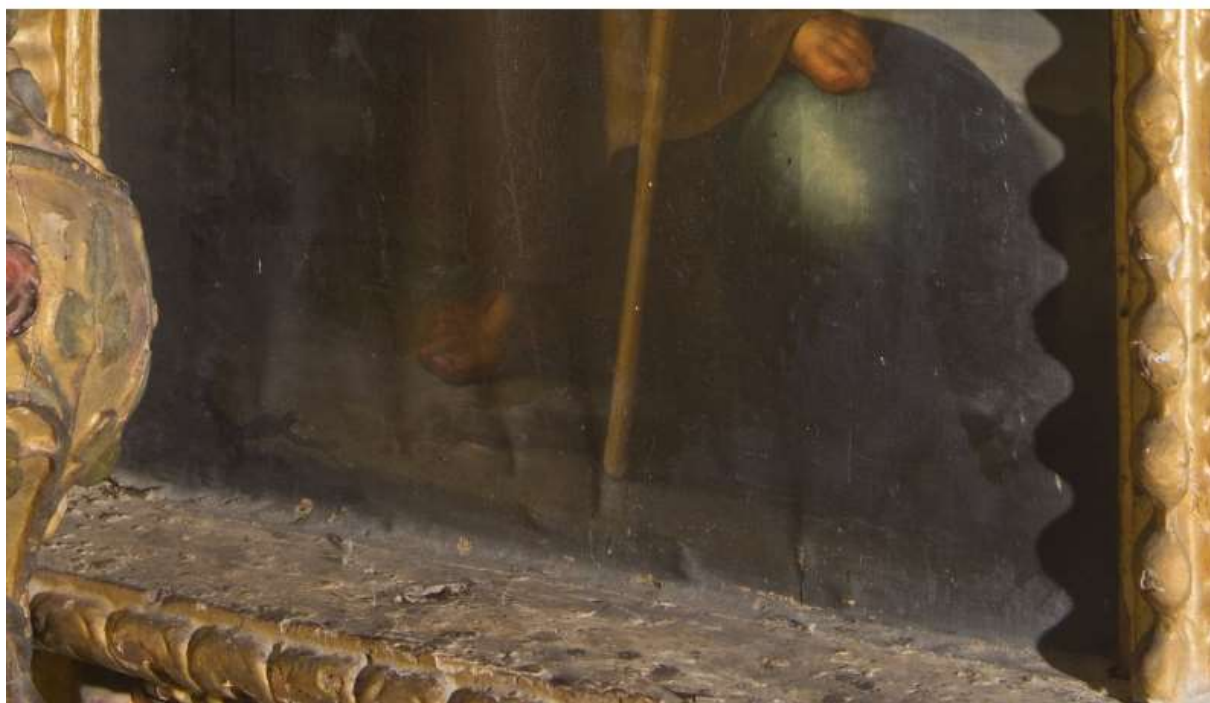
Figura III.6.8

Detalle de los bordes inferiores de los lienzos.

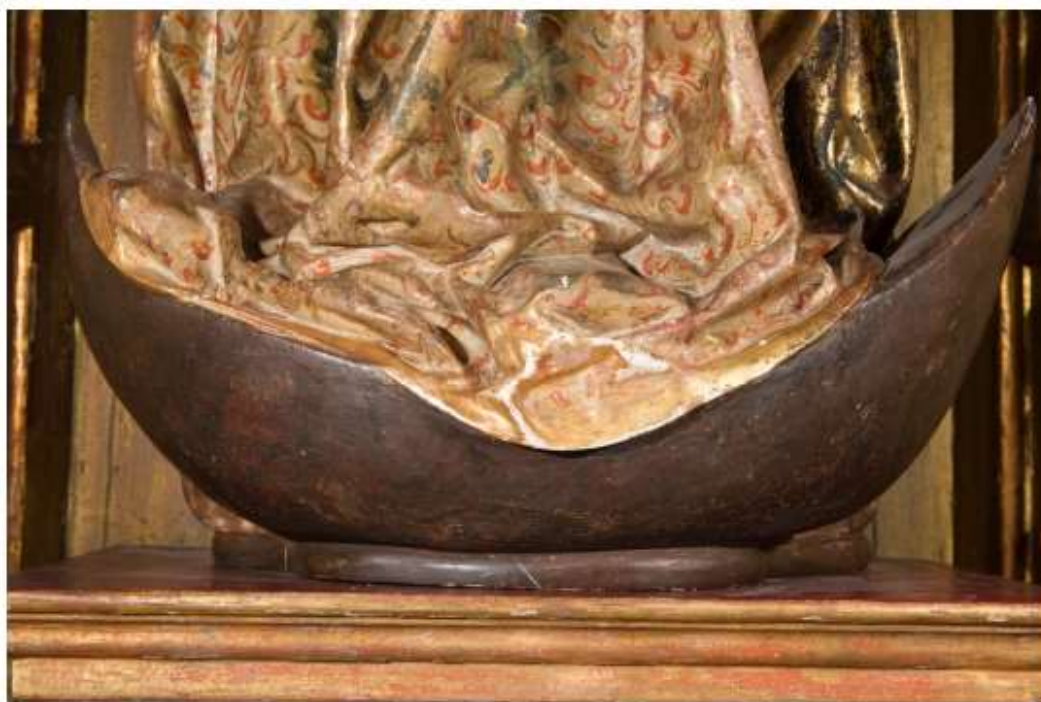
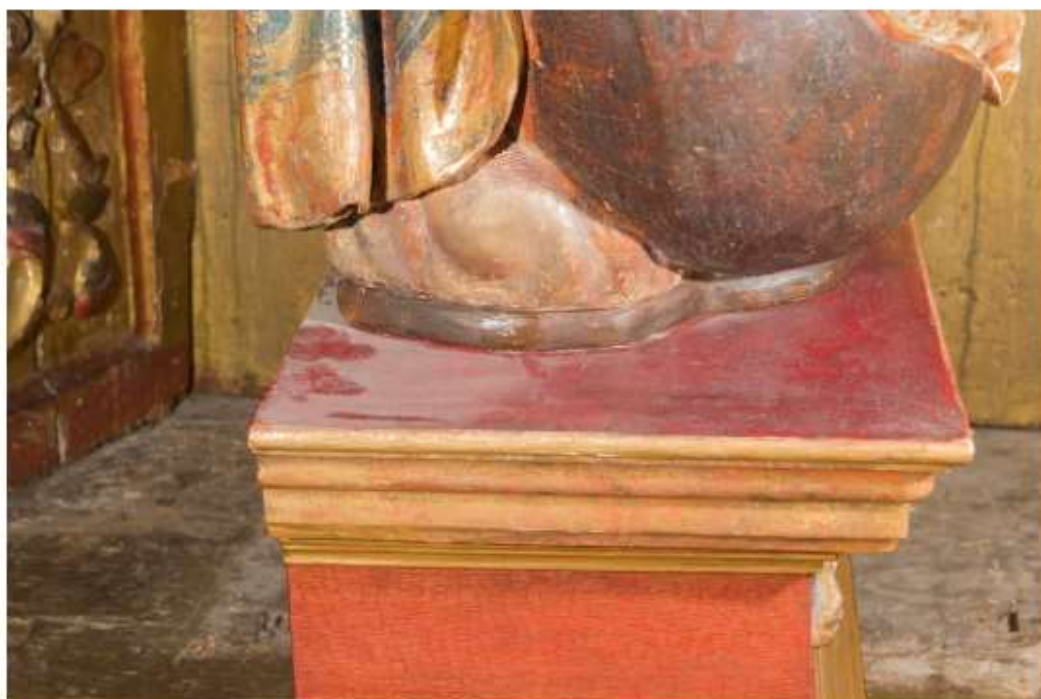
Figura III.6.10

Detalle de la base y peana de la imagen de la Virgen de la Esperanza. En el borde de la túnica se han producido pérdidas importantes de policromía, aunque es una zona de policromía reconstruida en intervenciones antiguas.

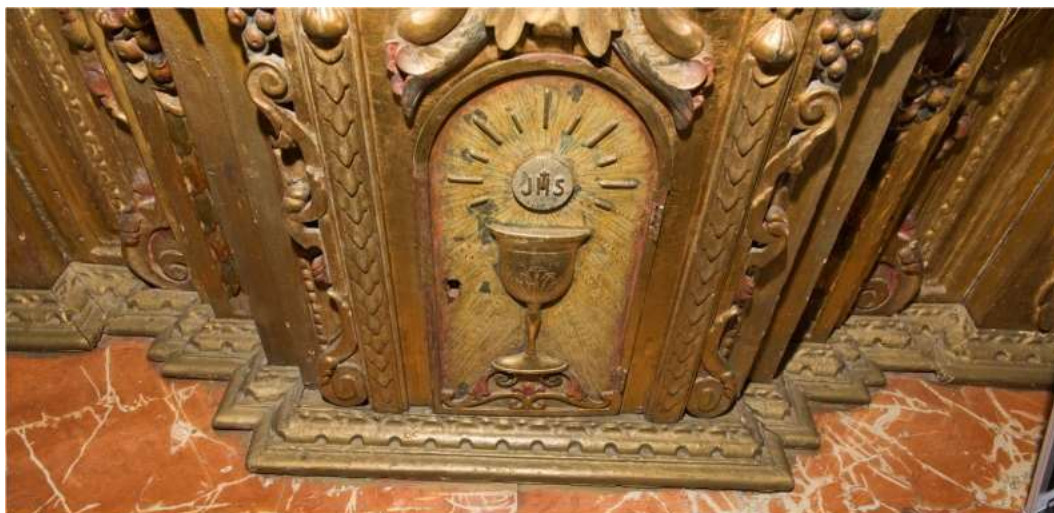
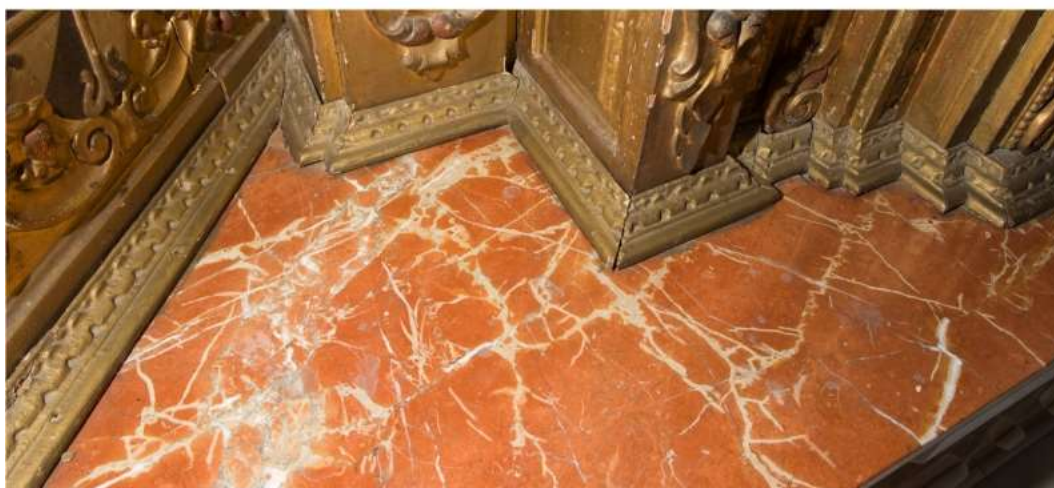
Figura III.6.12

Detalle de la parte inferior del banco del retablo. Pieza no original pintada en purpurina.

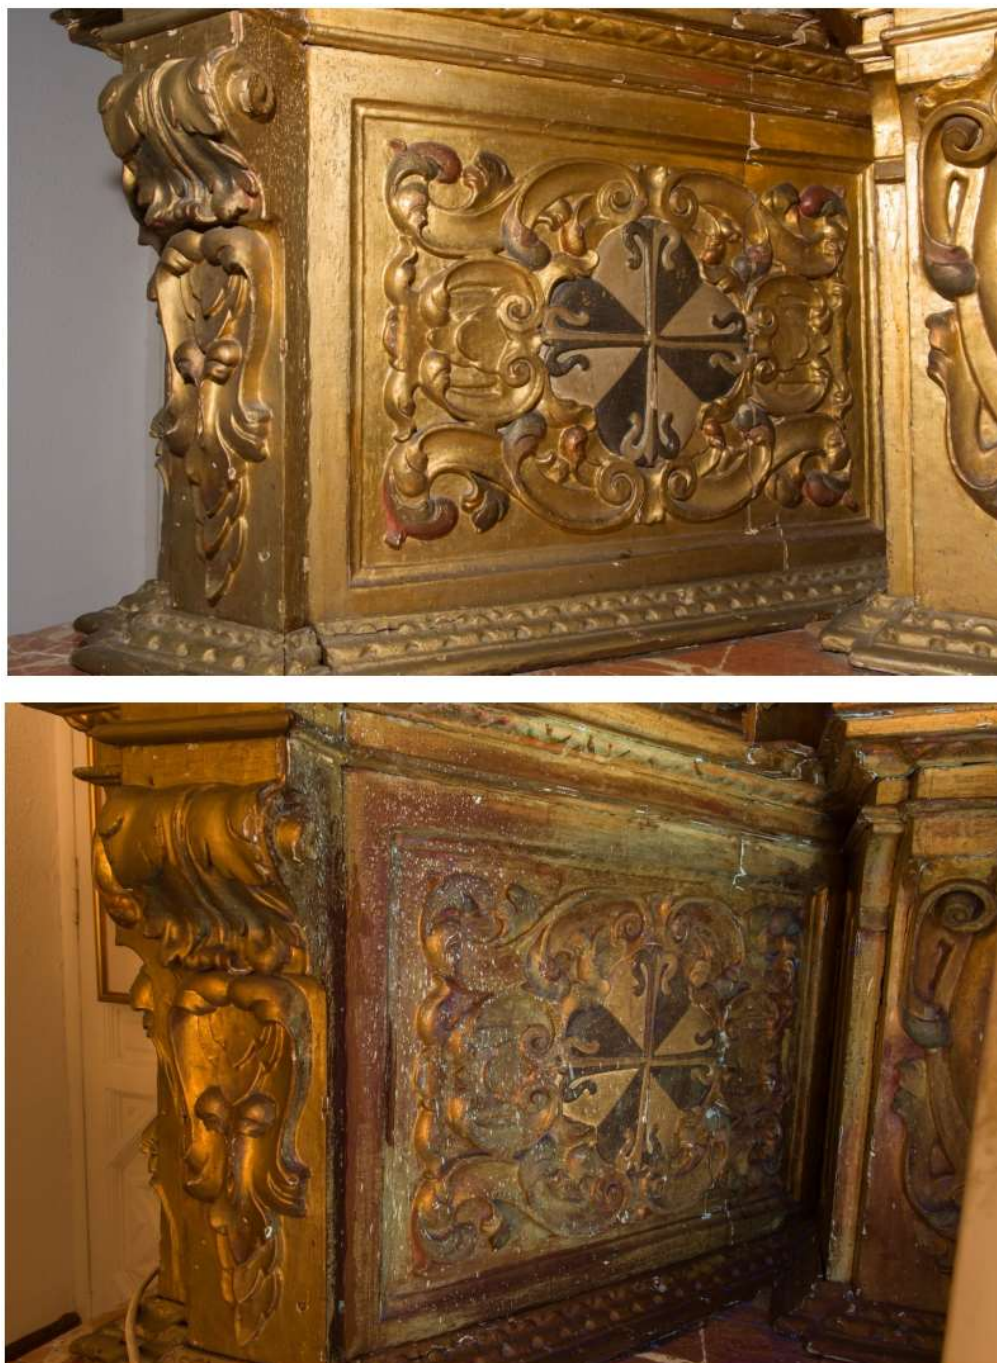
Figura III.6.13

Detalle del estado de conservación del lateral izquierdo del banco del retablo. En el examen por fluorescencia de luz ultravioleta (imagen inferior) se detectan los repintes y acumulaciones de la capa de protección y depósitos de cera.

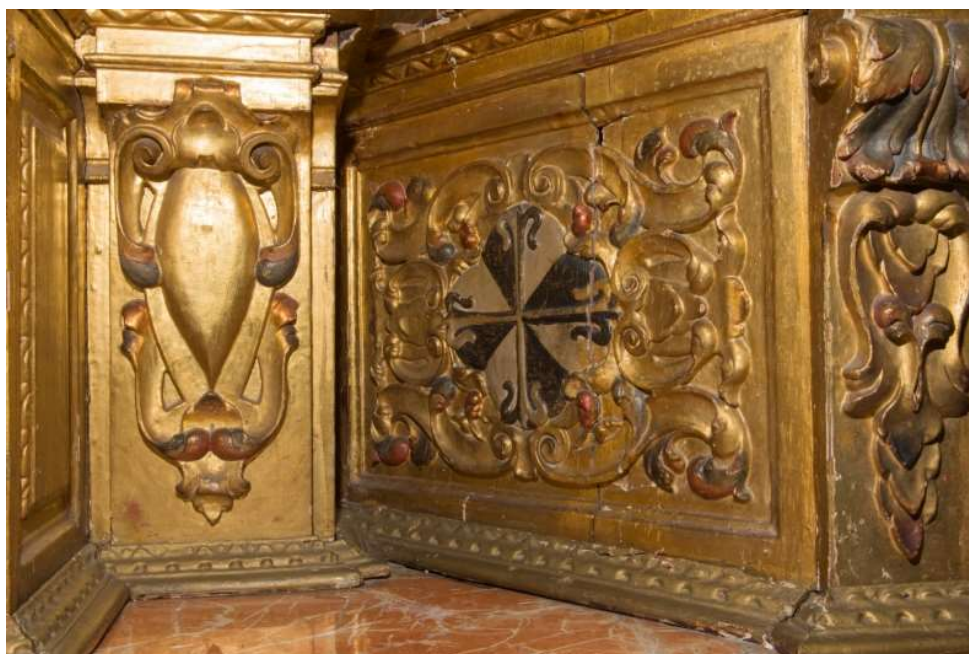
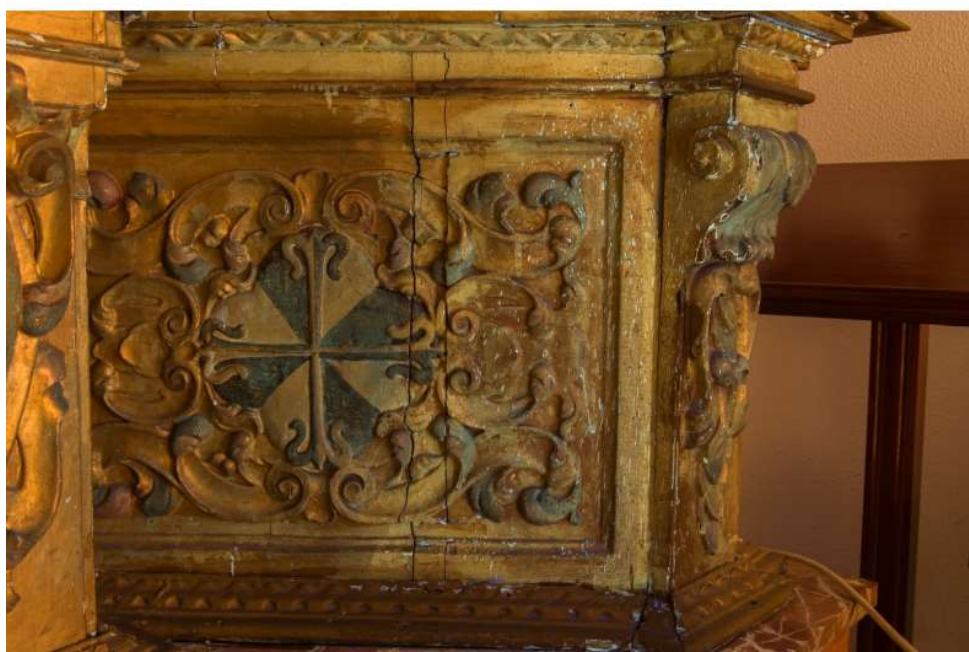
Figura III.6.14

Detalle del estado de conservación del lateral derecho del banco del retablo. En el examen por fluorescencia de luz ultravioleta (imagen inferior) se detectan los repintes y acumulaciones de la capa de protección y depósitos de cera.

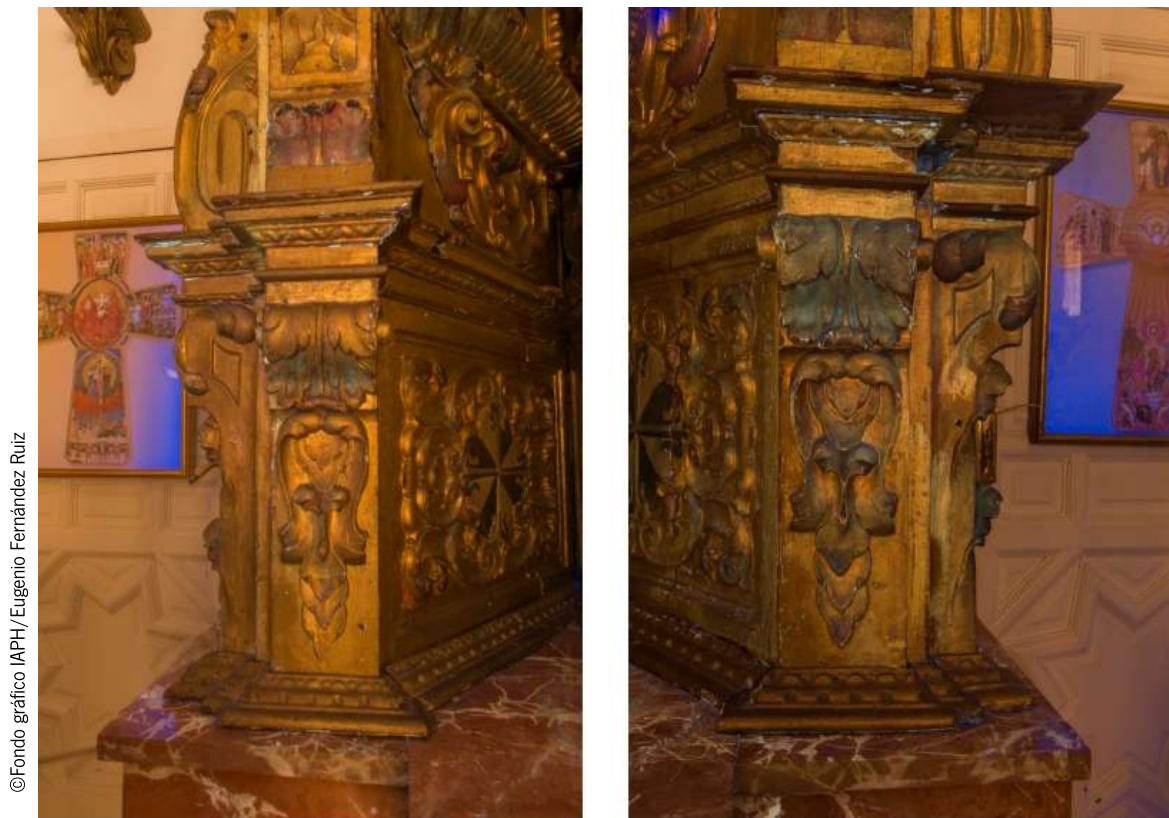
Figura III.6.15

Detalle del banco del retablo. Mediante el examen por fluorescencia de luz ultravioleta se detectan los repintes y acumulaciones de la capa de protección y depósitos de cera.

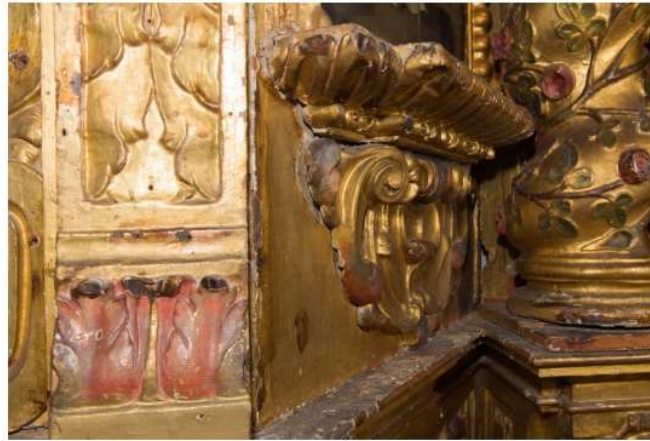
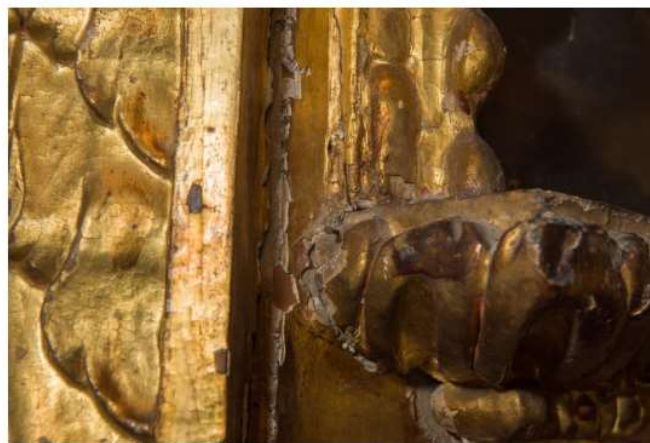
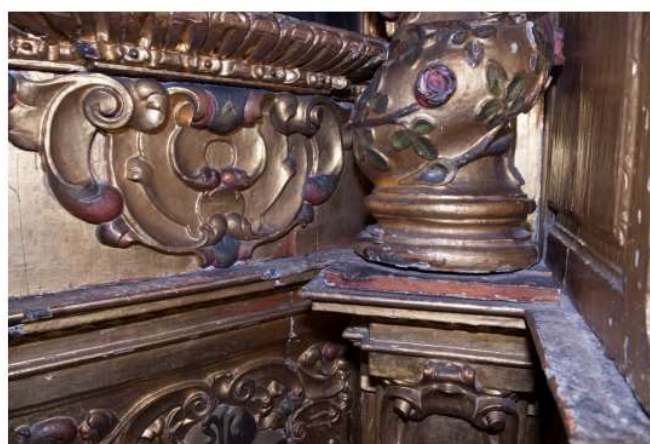
Figura III.6.16

Detalle del estado de conservación del retablo en general donde se detectan principalmente levantamientos y pérdidas de estratos policromos, separación o faltas de piezas constitutivas, grietas, acumulación de depósitos de suciedad y cera.

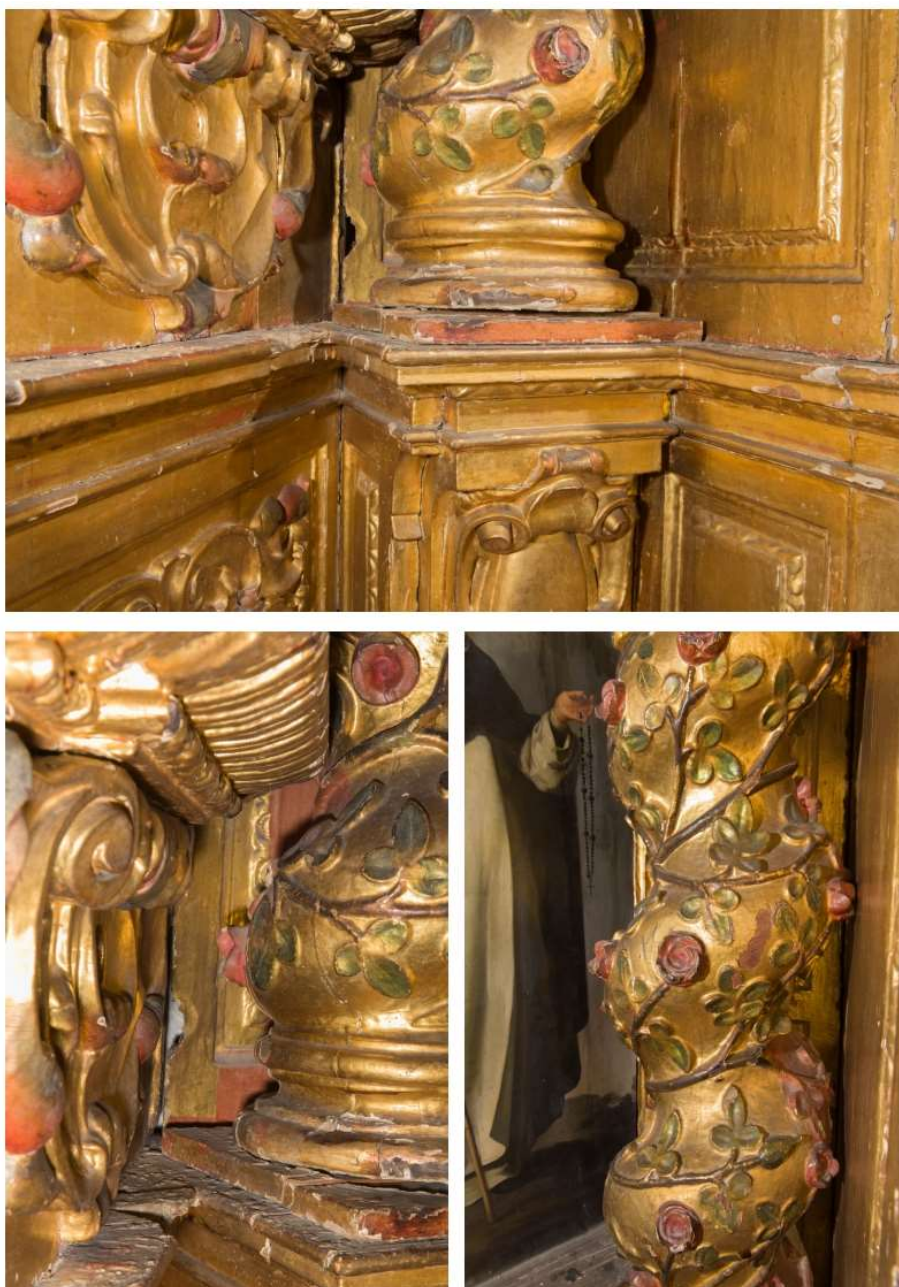
Figura III.6.17

Detalle del estado de conservación del retablo en general donde se detectan principalmente levantamientos y pérdidas de estratos policromos, separación o faltas de piezas constitutivas, grietas, acumulación de depósitos de suciedad y cera.

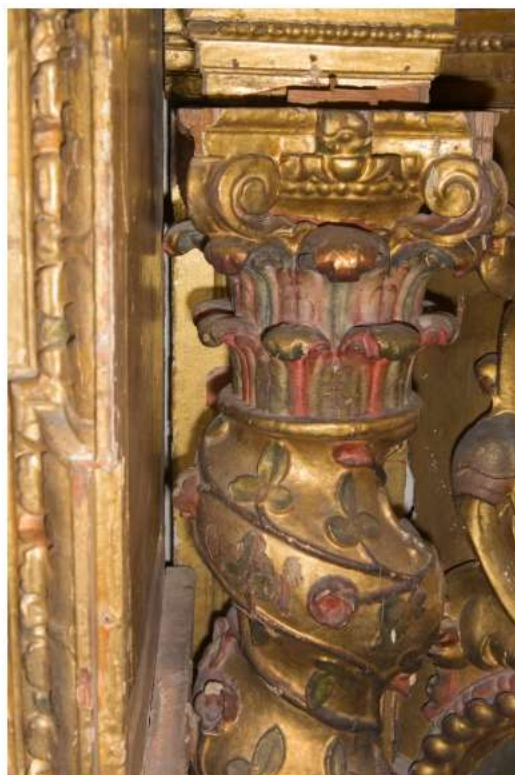
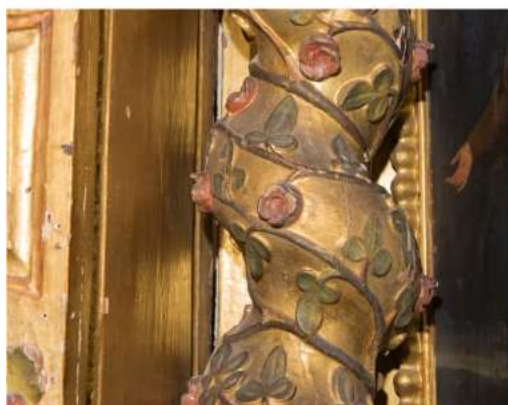
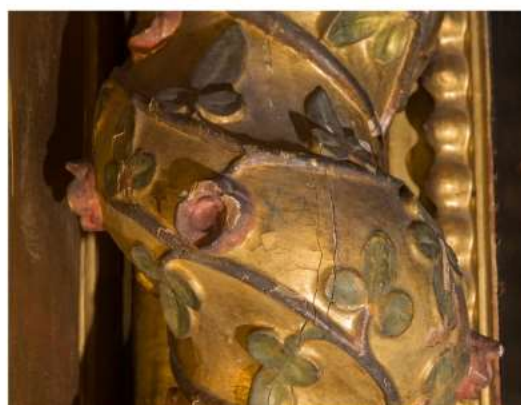
Figura III.6.18

Detalle del estado de conservación de las columnas salomónicas, donde se detectan principalmente levantamientos y pérdidas de estratos policromos y barnices oxidados.

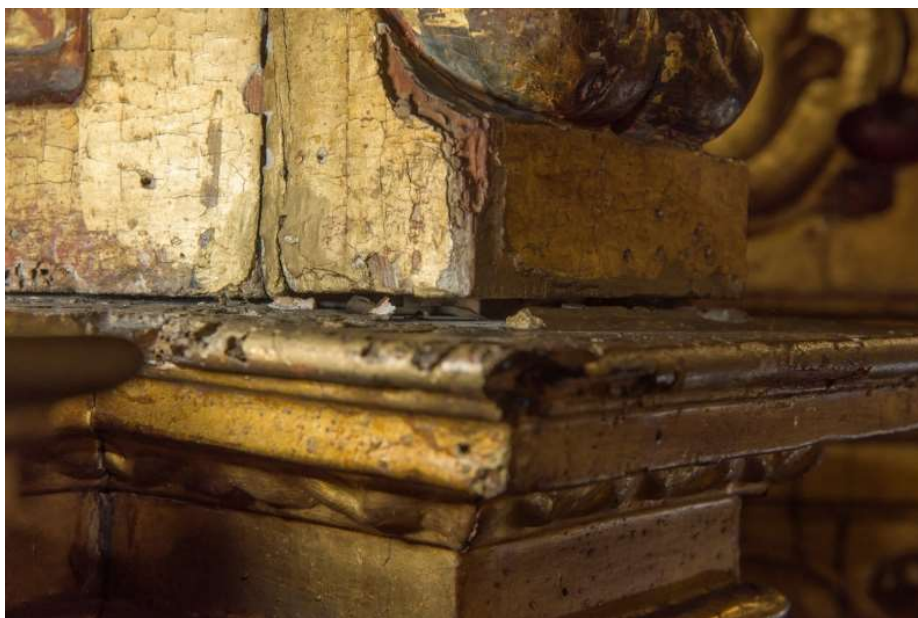
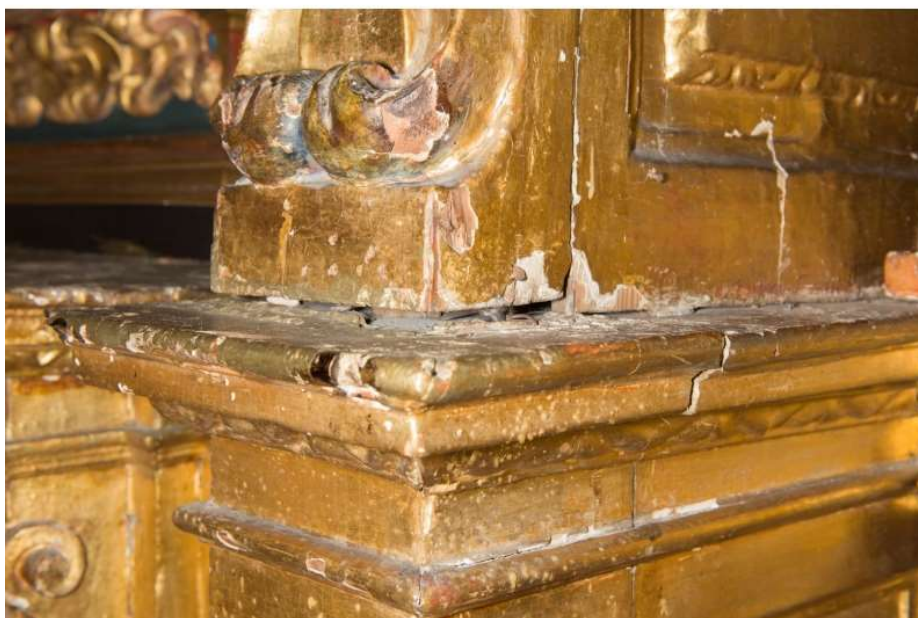
Figura III.6.19

Detalle del mal estado de conservación de la arquitectura lignaria. Destacan los levantamientos y pérdidas de estratos constitutivos y las grietas y fisuras en el soporte.

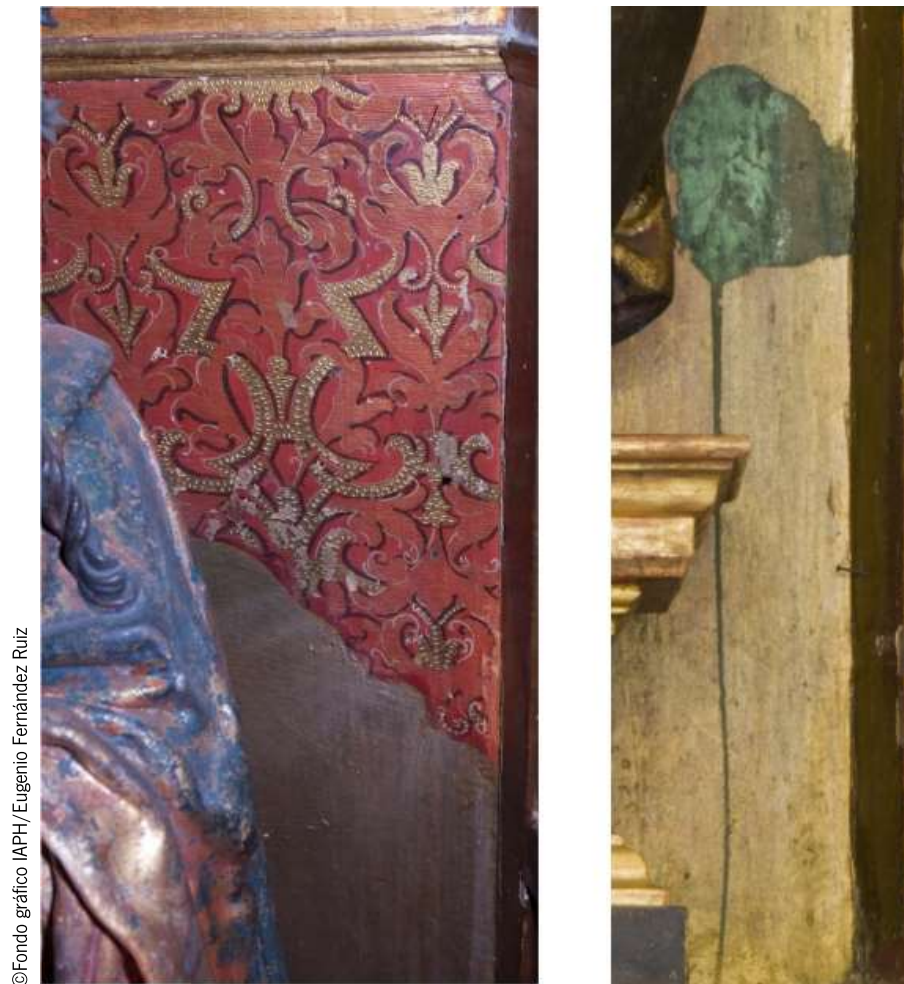
Figura III.6.20

Detalle del fondo de la hornacina donde se ubica la escultura. Repinte en la zona inferior (imagen de la izq.) y mancha provocada por la alteración de la puerpurina (imagen de la dcha.).

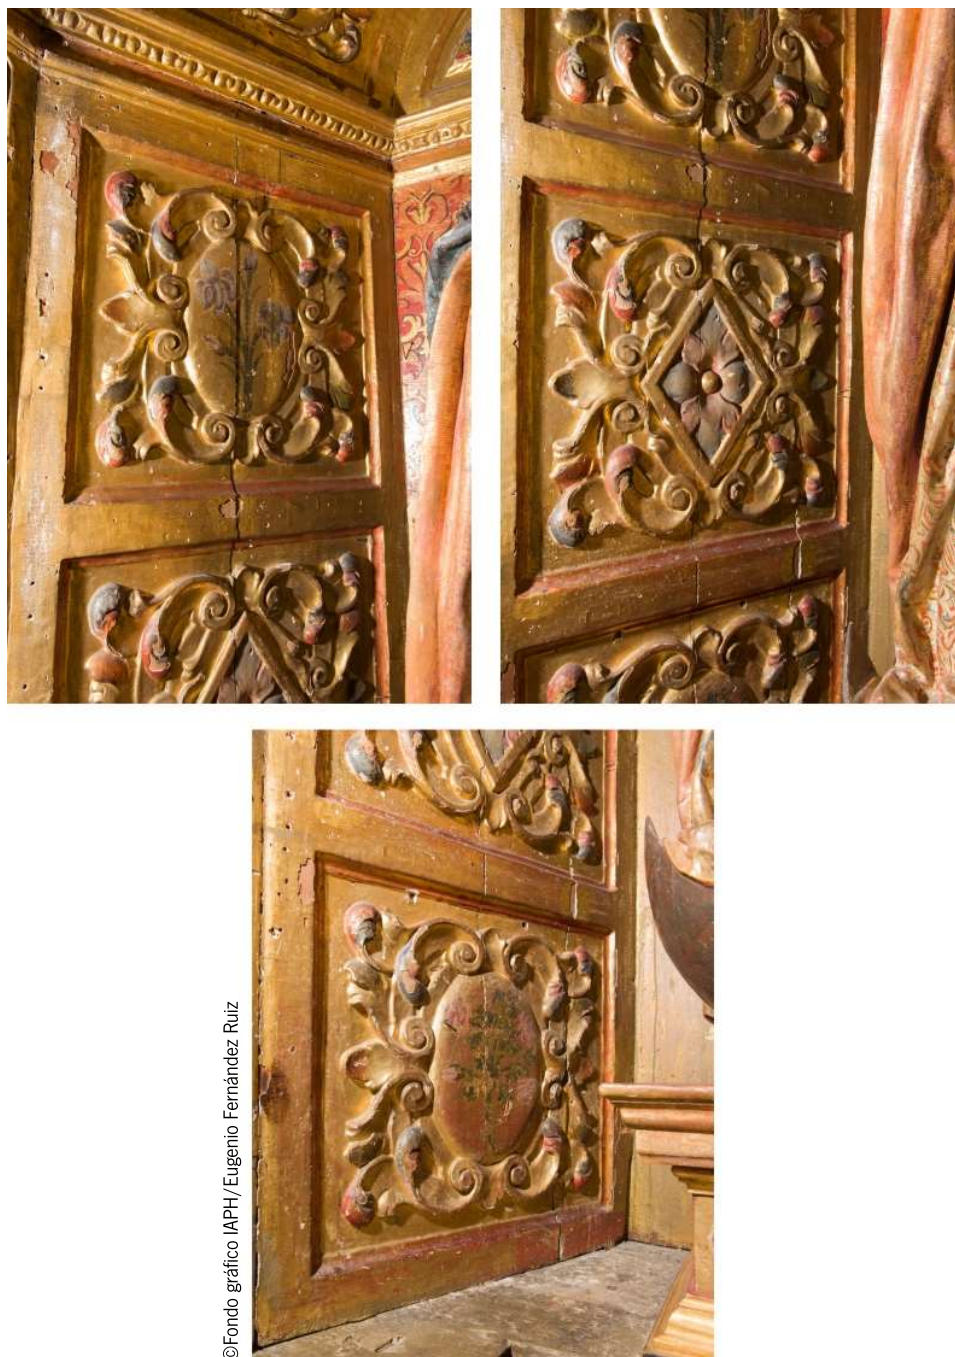
Figura III.6.21

Detalle del interior de la hornacina. Lateral izquierdo. Se observa la separación de piezas constitutivas y grietas en la madera que repercuten en los estratos policromos, así como agujeros realizados por puntillas y clavos, y desgastes del dorado y de la policromía..

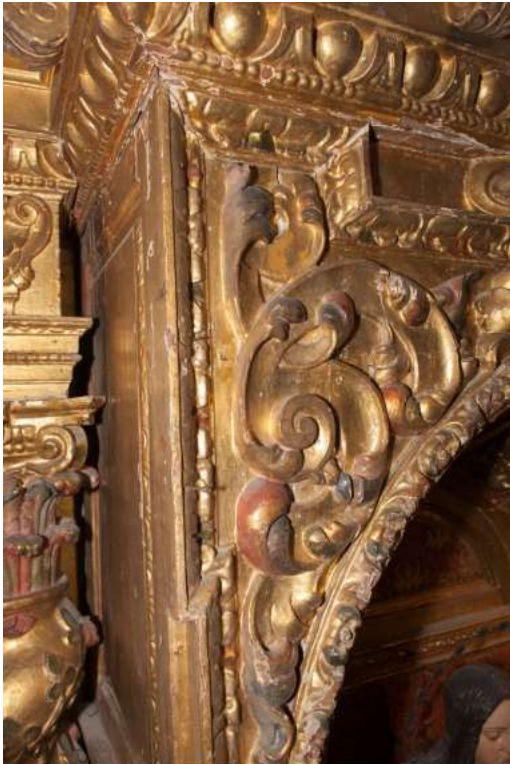
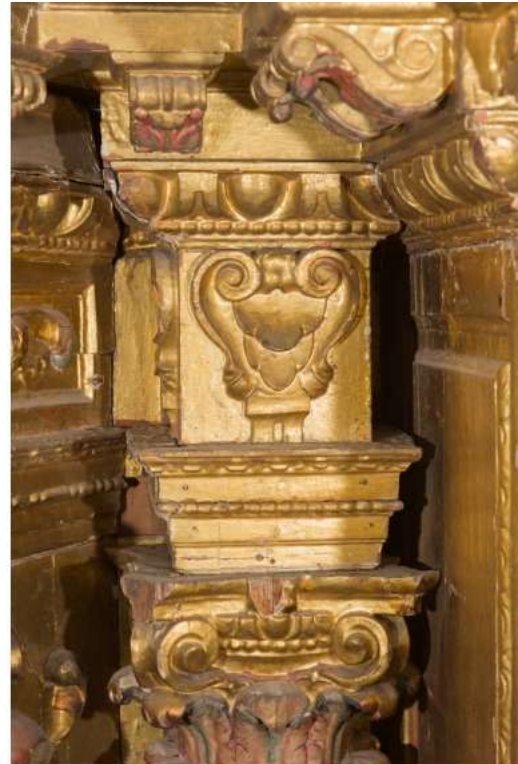
Figura III.6.23

Detalle del lateral izquierdo de la parte superior del retablo. Desplazamiento de piezas, grietas y fisuras en el soporte.

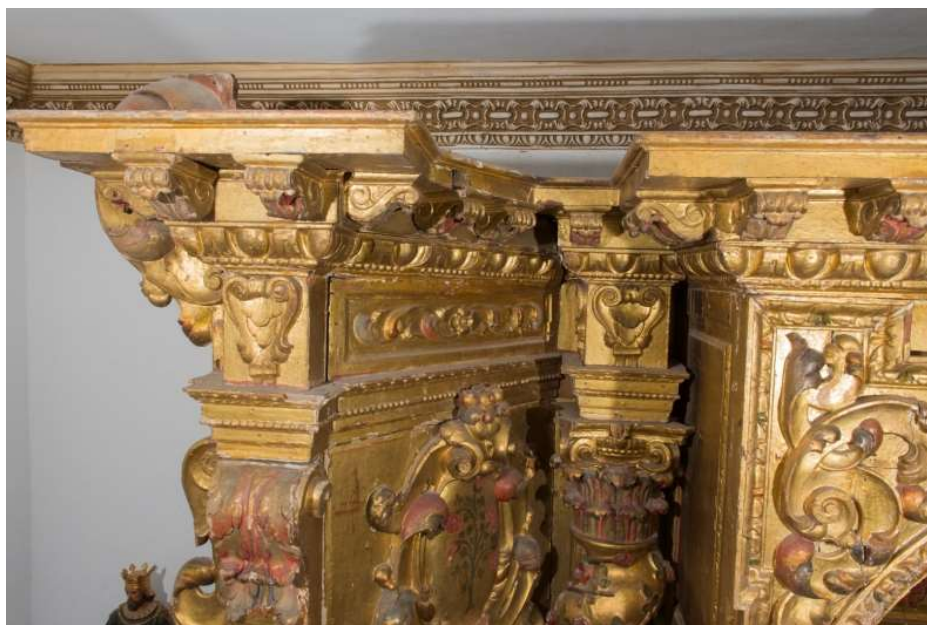
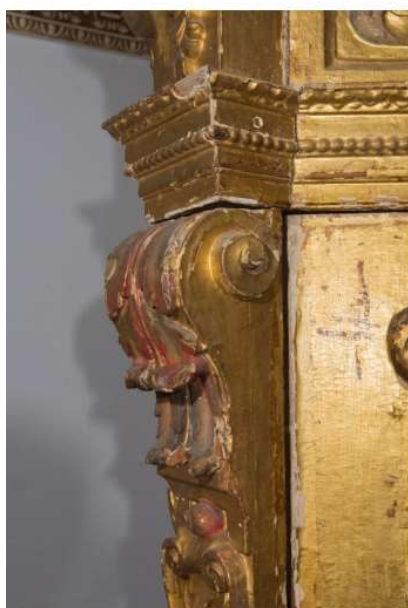
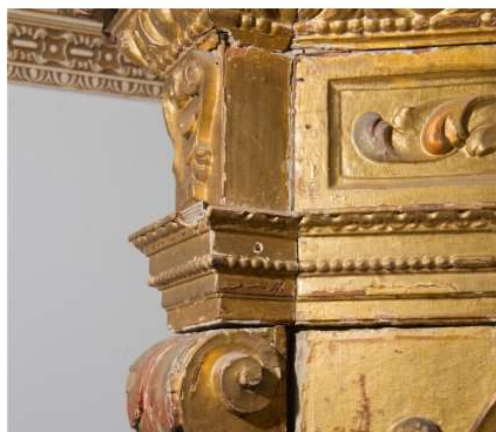
Figura III.6.24

Detalle de la parte superior del retablo donde destaca principalmente la separación de piezas constitutivas.

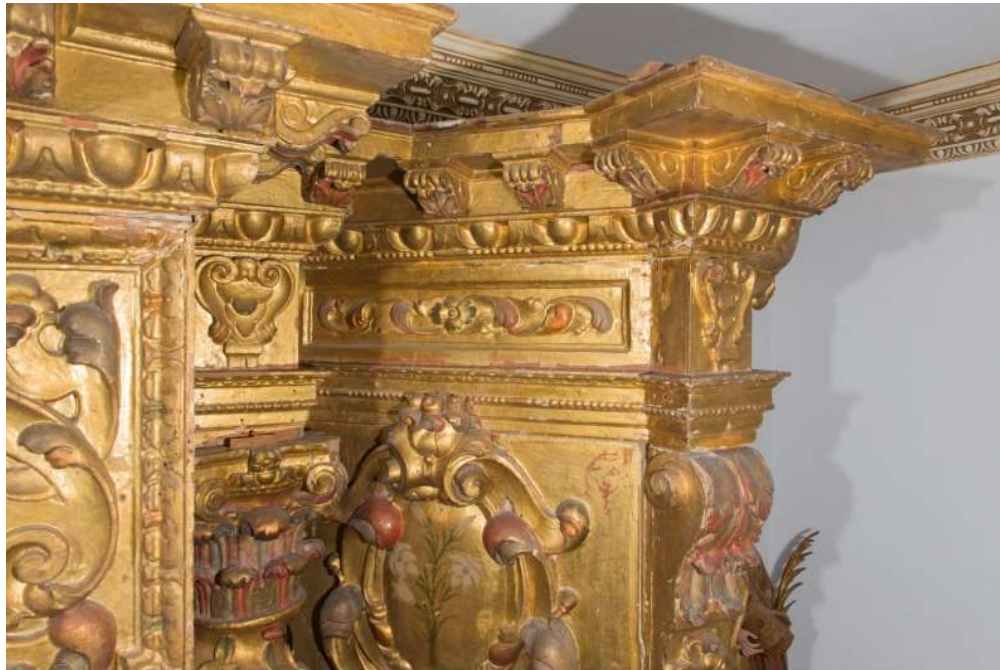
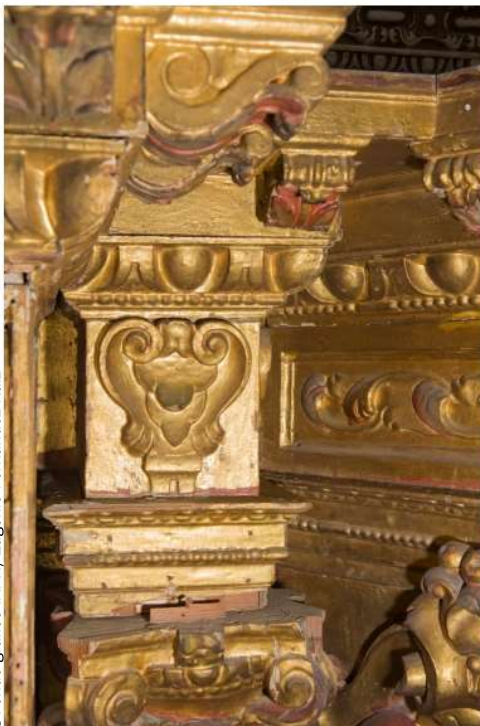
Figura III.6.25

Detalle del lateral derecho de la parte superior del retablo donde se observa el desplazamiento de piezas (imagen inferior).
