DIAGNÓSTICO Y PROPUESTA DE INTERVENCIÓN

**RETABLO DE LA VERACRUZ
Y RETABLO DE LA VIRGEN DE LOS DOLORES**

**IGLESIA DE SAN JUAN BAUTISTA
LAS CABEZAS DE SAN JUAN
SEVILLA**

SEPTIEMBRE 2014

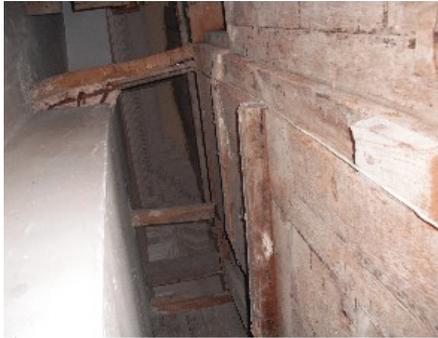
Se detectan indicios de que tanto algunos elementos aislados de la estructura portante (fotografía 1) como algunos de los codales de madera que atan los remates del ático al muro (fotografía 3) han sufrido ataques biológicos de xilófagos, sin poder confirmar si esos ataques continúan activos en este momento.

1. elemento aislado de la estructura atacado por xilófagos

La propuesta vinculada al reverso del retablo consiste en actuaciones de mantenimiento como son el tratamiento antixilófago de los elementos de madera y la limpieza del muro soporte y su pintado a la cal.

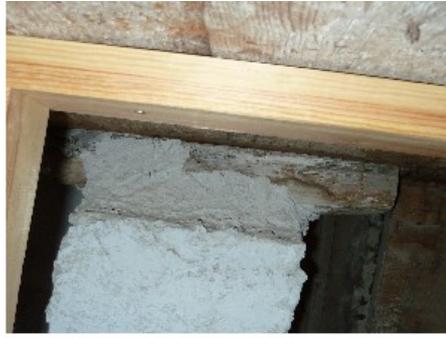
Por otra parte, dos de estos codales están reforzados con anclajes metálicos introducidos de forma poco ortodoxa tomados con yeso y en avanzado estado de corrosión (fotografía 2).

2. Anclaje metálico corroído junto a codal del remate lateral derecho

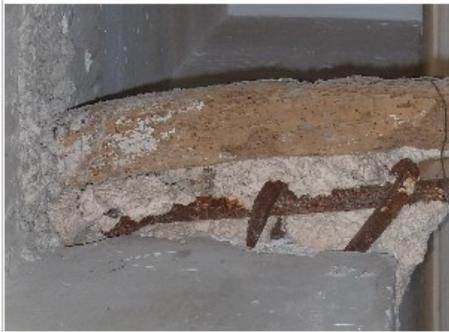
3. codal del remate lateral atacado por xilófagos

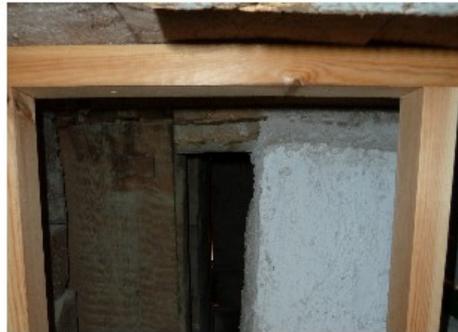
En la base de la hornacina se encuentran refuerzos de madera introducidos recientemente (fotografía 4). La hermandad que gestiona el retablo toma esta

determinación al comprobar que la base de la hornacina esta resintiendo el trasiego que implica el mantenimiento y los traslados de la imagen procesional y que podría llegar a dañarse. Se constata que no está preparada para soportar estas cargas, ni para trabajar mecánicamente de este modo.

4. refuerzos de madera bajo la hornacina

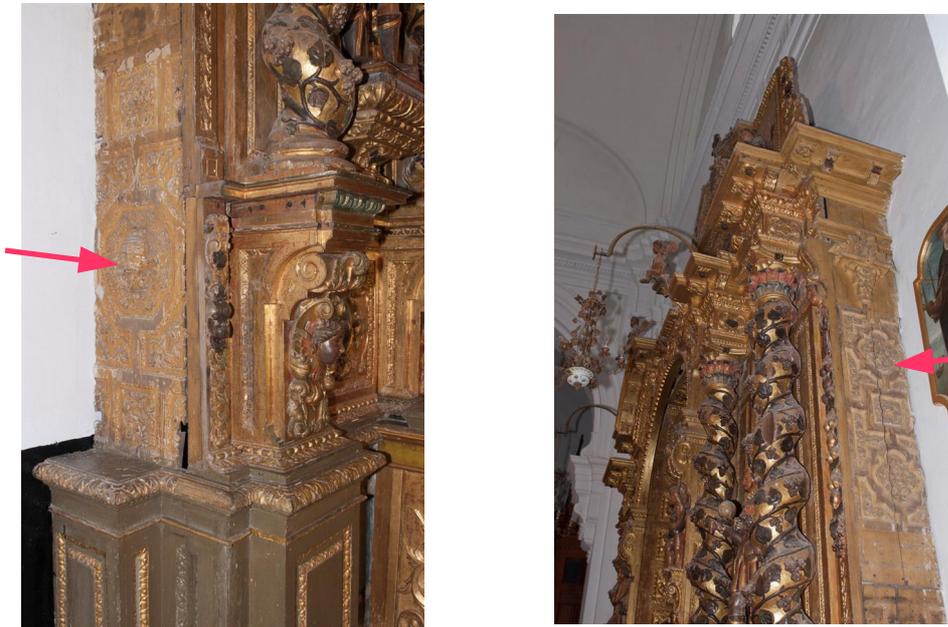
Laterales del retablo. Piezas añadidas de otras obras.

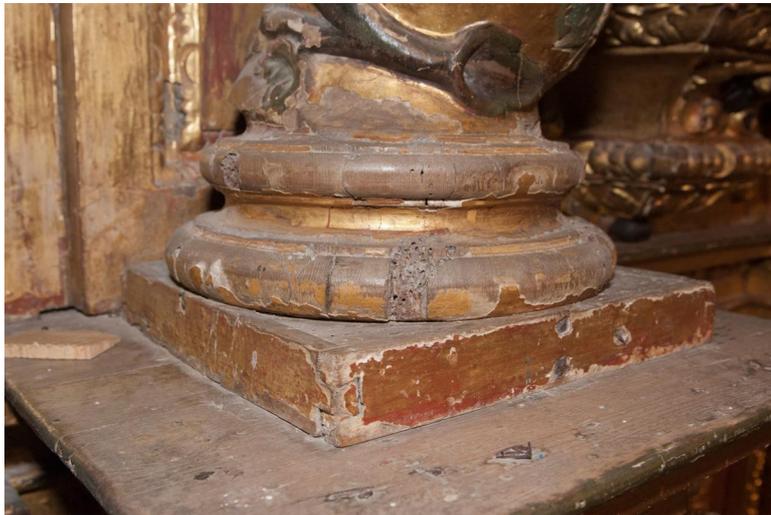
Detalle de madera degradada por xilófagos, depósitos de suciedad y faltas de policromía y dorado producidas por roces y golpes.

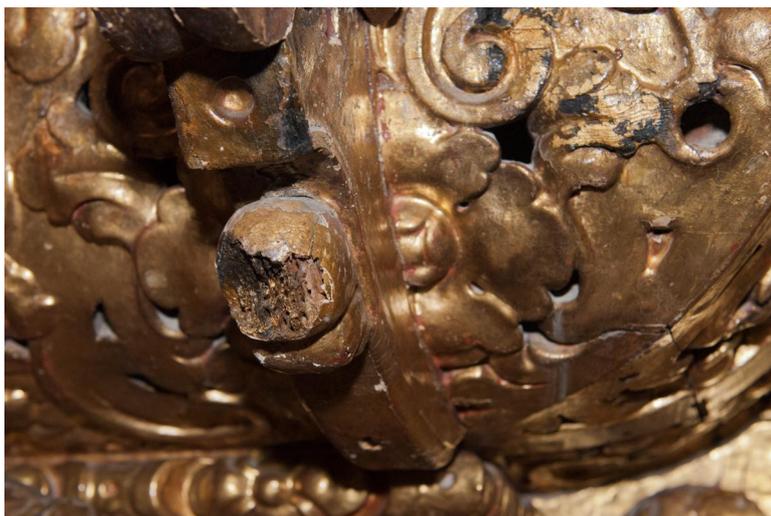
Detalle de una moldura tallada. Faltas de soporte producidas por xilófagos, quemaduras y alteraciones en las capas superficiales.

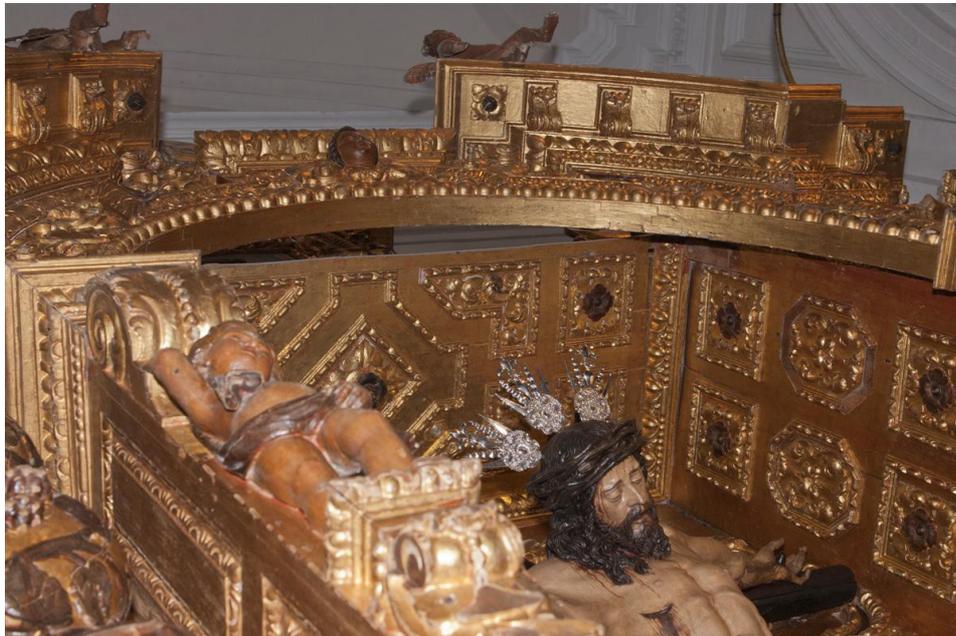
Figura 8

Interior de la hornacina central. Piezas desajustadas.

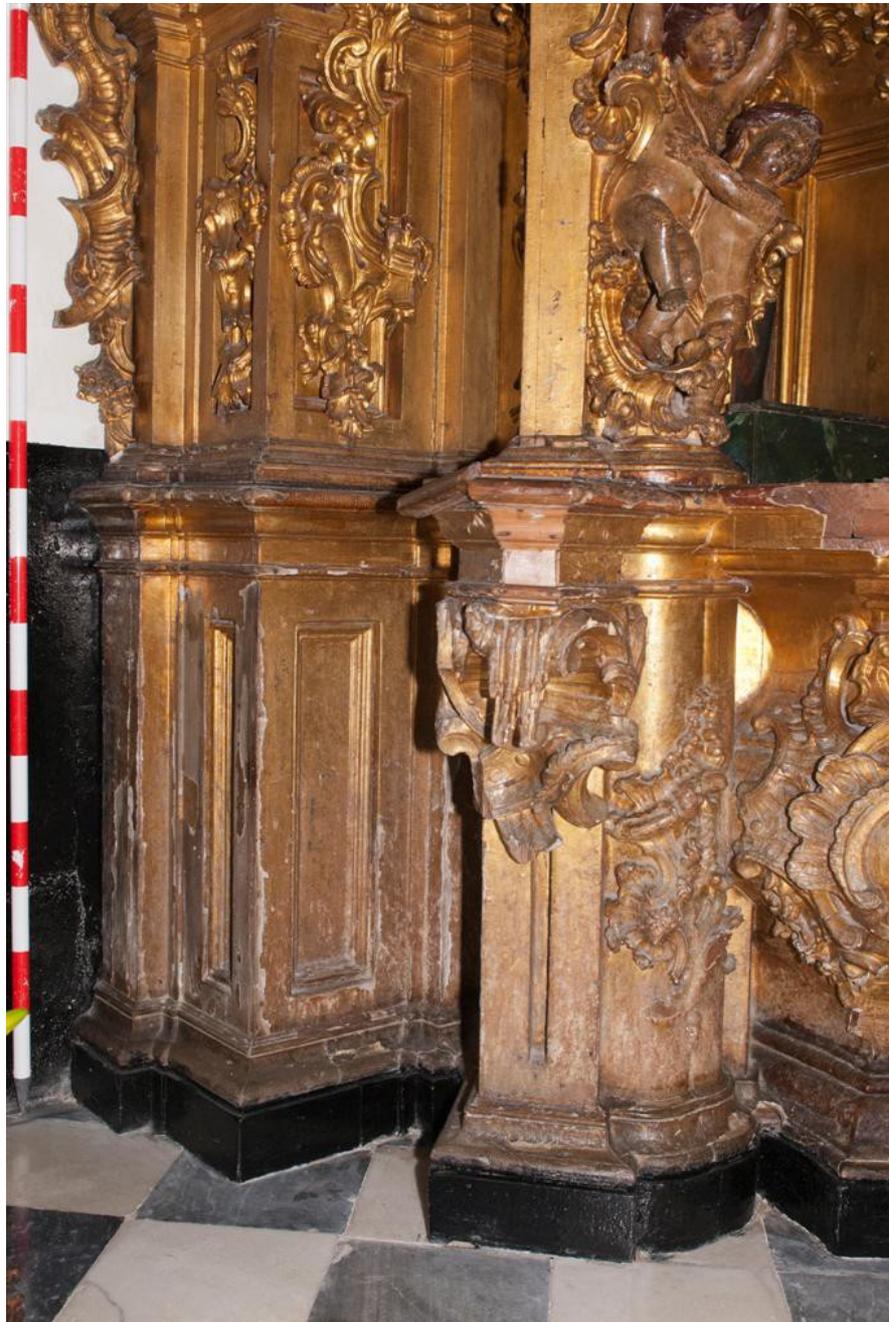
Figura 13

Estado de conservación de la zona inferior del retablo.

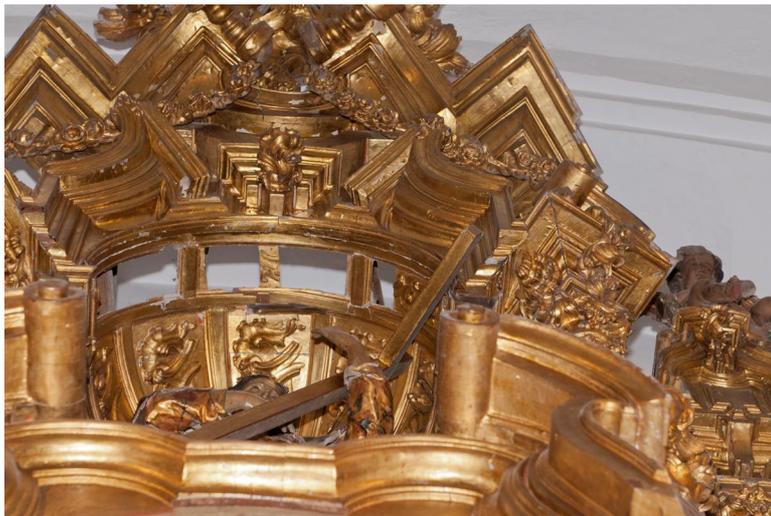
Detalle del intradós de la hornacina del ático. Pérdida de piezas.

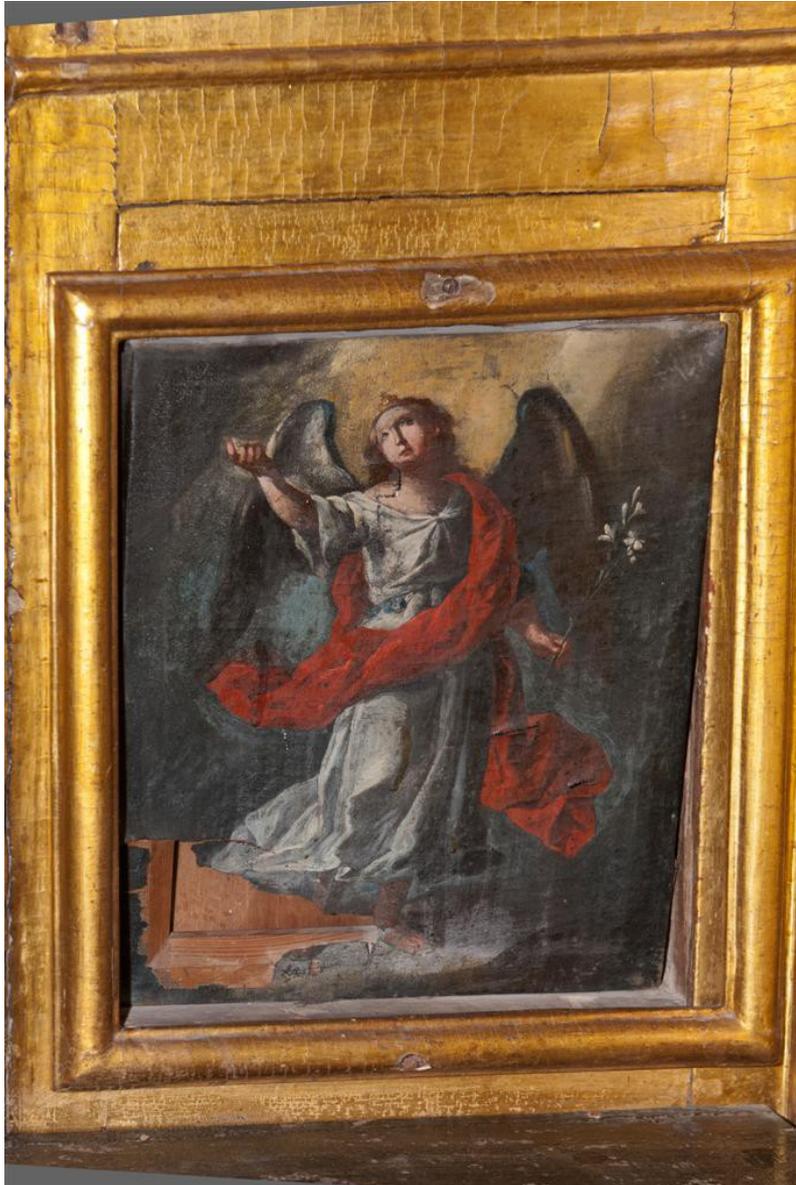
Figura 15

Pintura sobre lienzo del sotobanco. Pérdida de soporte, destensado del lienzo y repintes.

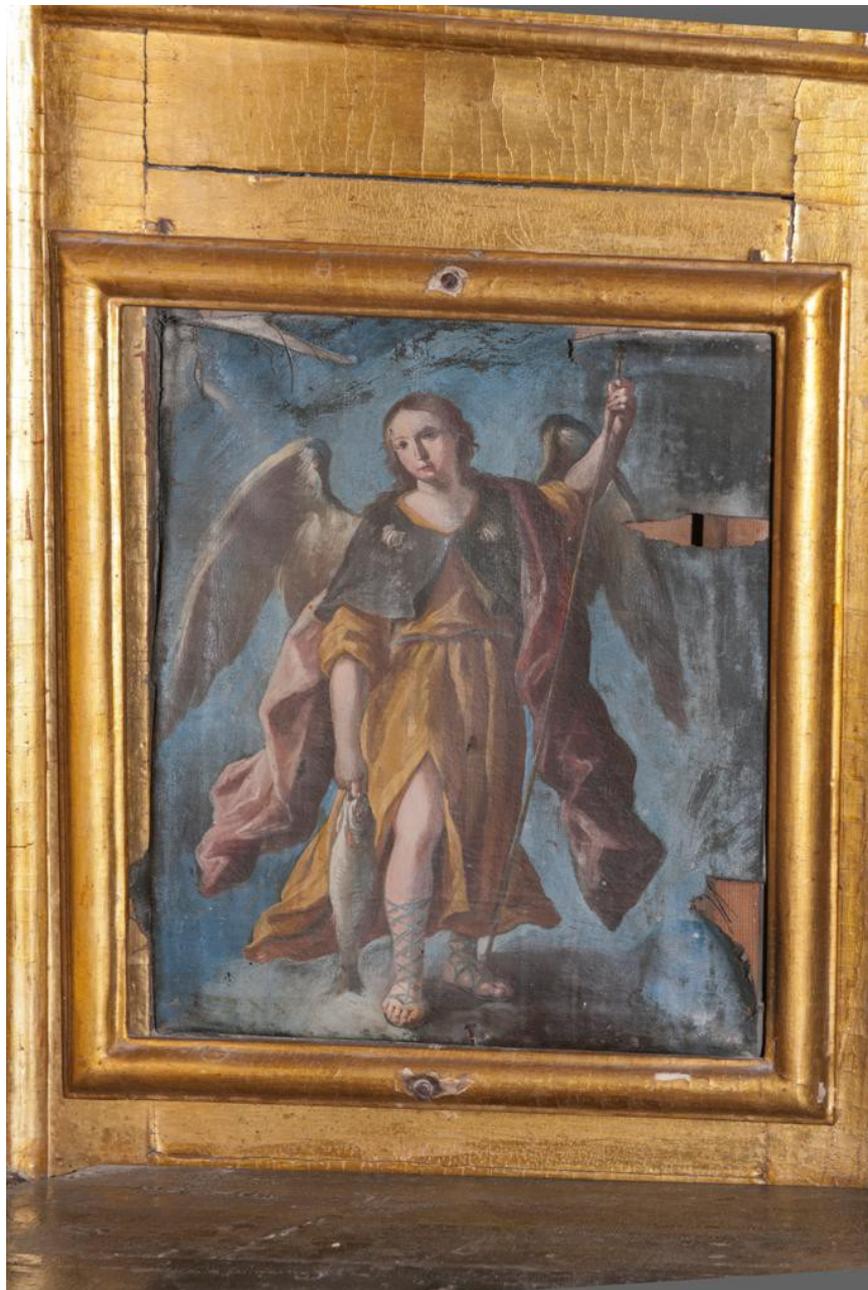
Figura 16

Pintura sobre lienzo del sotobanco. Pérdida de soporte, destensado del lienzo y repintes.

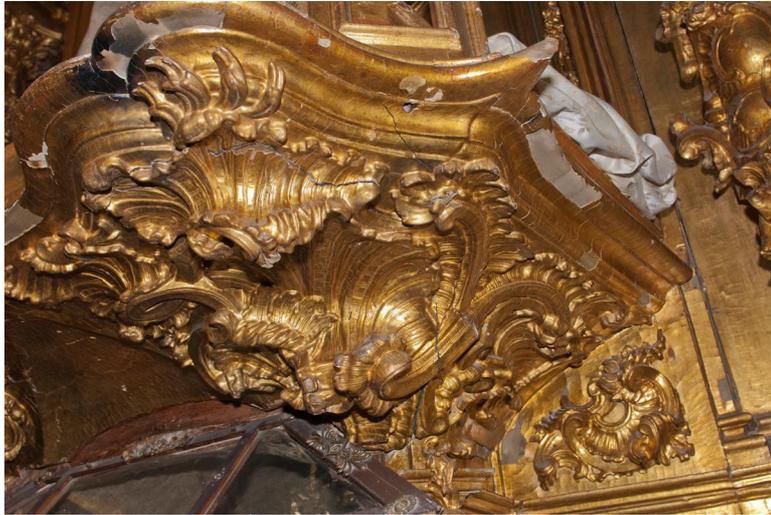
Vista de la parte inferior de la hornacina central. Fisuras en el soporte, quemaduras y pérdida de fragmentos.

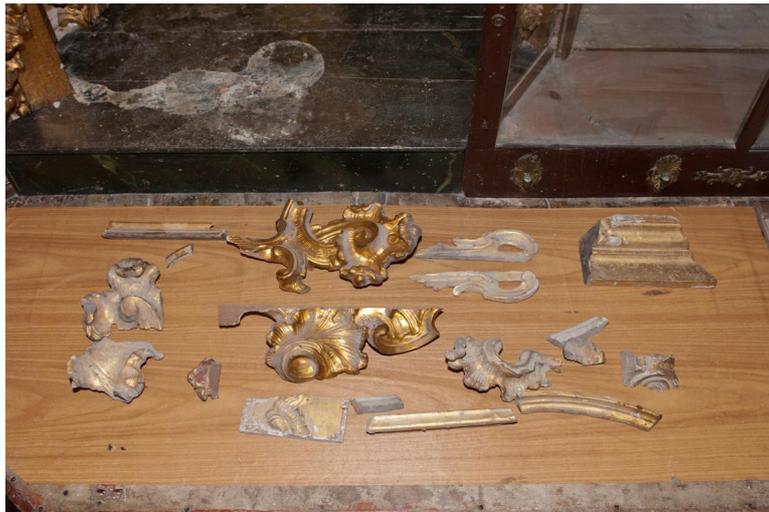
Fragmentos de soporte desubicados.

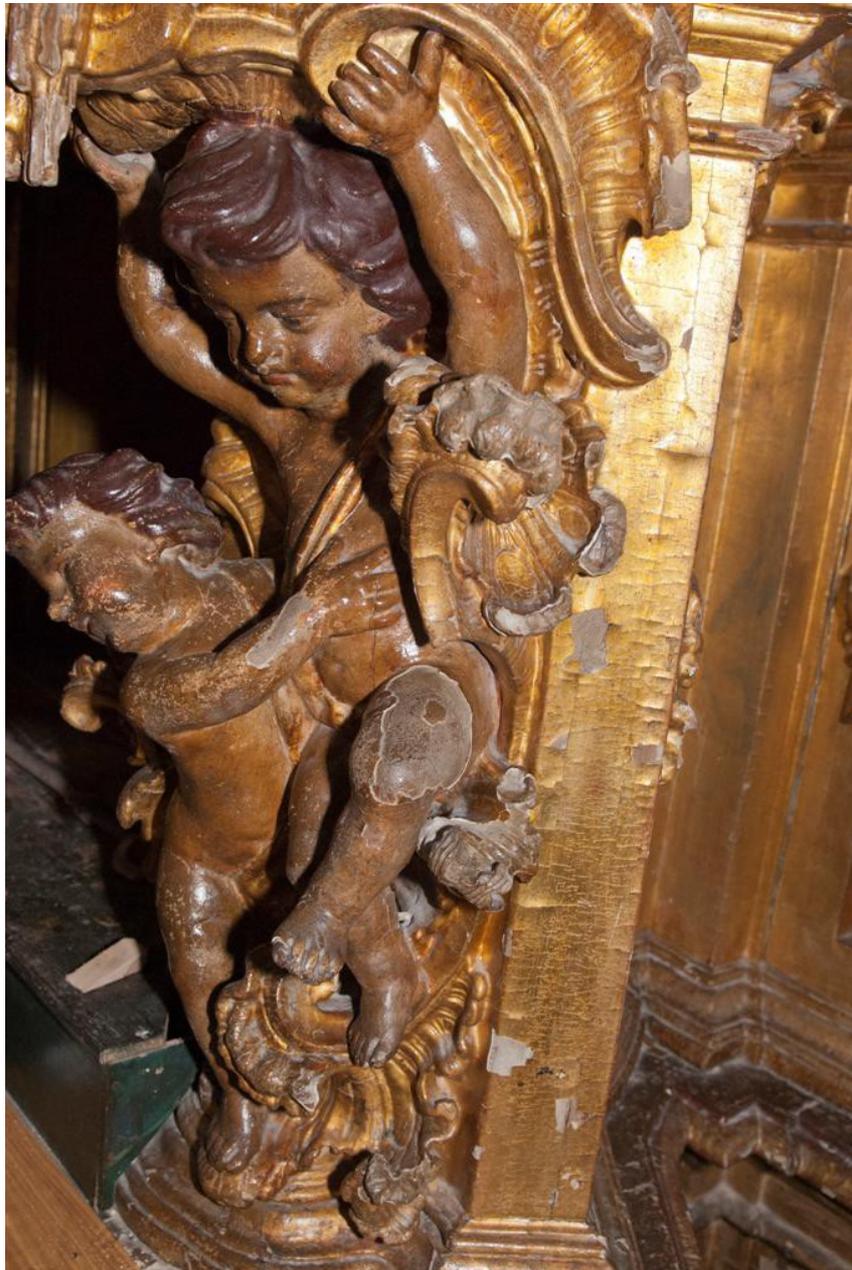
Figura 18

Detalle de la pareja de ángeles del sotobanco. Oscurecimiento de las capas superficiales y pérdida de estratos policromos por falta de adhesión.
