**INFORME DEL ESTADO DE CONSERVACIÓN Y
TRATAMIENTO DEL ÓLEO SOBRE LIENZO TITULADO
INMACULADA DE MIGUEL DEL CID DE FRANCISCO
PACHECO.**

Inmaculada de Miguel del Cid

1.3.3. Inmueble: Catedral de Sevilla.

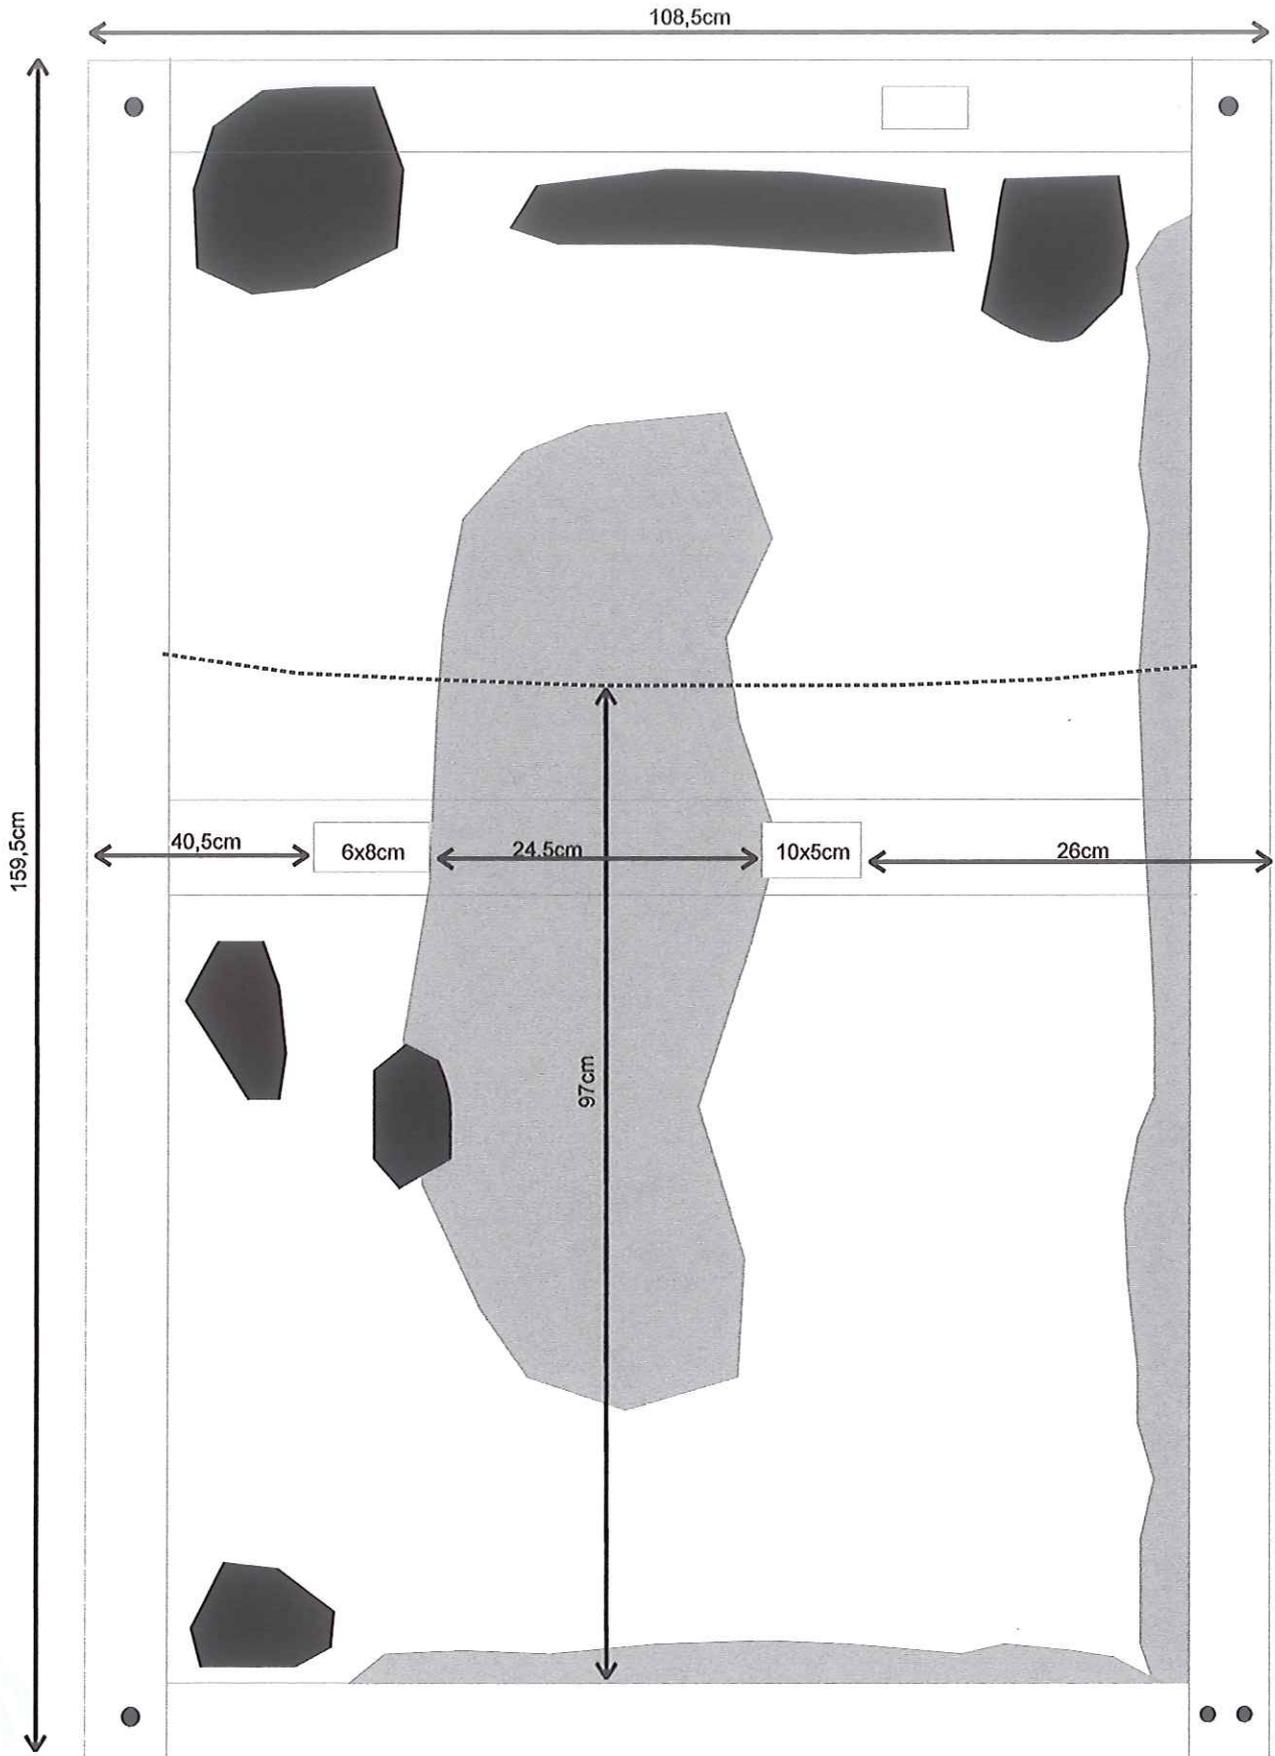
INMACULADA DE MIGUEL DEL CID GRÁFICO Nº 1

Presenta dos etiquetas de transporte adheridas al travesaño horizontal intermedio (gráfico nº 1) en las que reza:

Las lesiones están localizadas en los cuatro ángulos donde los clavos de forja de unión de ensamblajes atraviesan completamente el bastidor. (gráfico nº 1)

La tela original es de una sola pieza, sin embargo la tela del tejido de lino usado en el reentelado está compuesta por dos piezas unidas mediante una costura horizontal que la recorre por su parte central.(gráfico nº 1)

Por el reverso se aprecian en la tela del reentelado numerosos arañazos y desgastes de pequeño tamaño por toda la superficie (gráfico nº 1).

- Costura.
- Desgastes.
- Depósitos adheridos.
- Etiquetas.
- Clavos.

Ante el estado de conservación del bastidor expuesto en el apartado 3.1. de este informe se considera innecesario el estudio de su material constitutivo y se propone una sustitución integral del mismo.

Una vez estudiado y analizado el estado de conservación del bastidor se decide cambiarlo por otro de igual tipología que el anterior pero con las características siguientes:

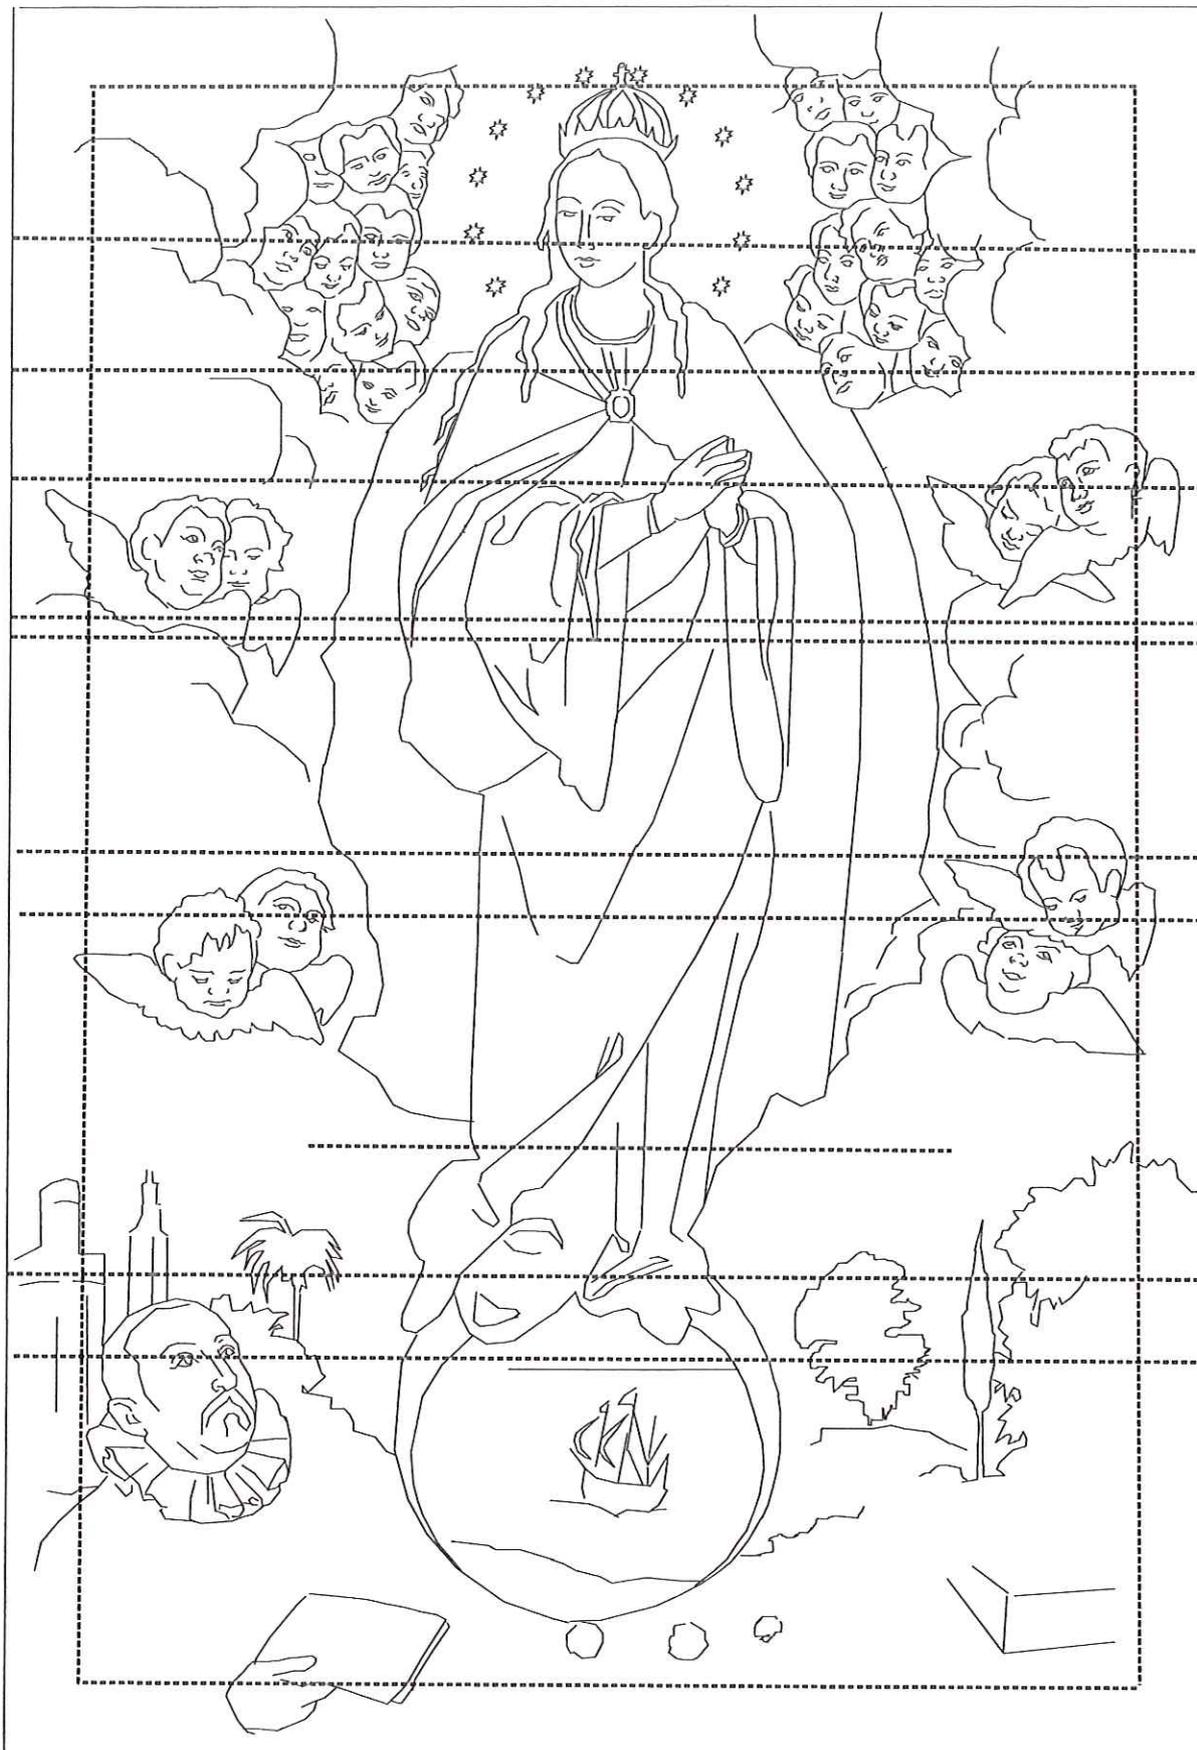
INMACULADA DE MIGUEL DEL CID GRÁFICO Nº 2

La tela original presenta por el anverso marcas de líneas horizontales distribuidas por toda la superficie. (gráfico nº 2)

Al observar el reverso de la tela original se pudo apreciar que las marcas horizontales que aparecían por el anverso correspondían al bastidor original .

----- Líneas marcadas por el anverso.

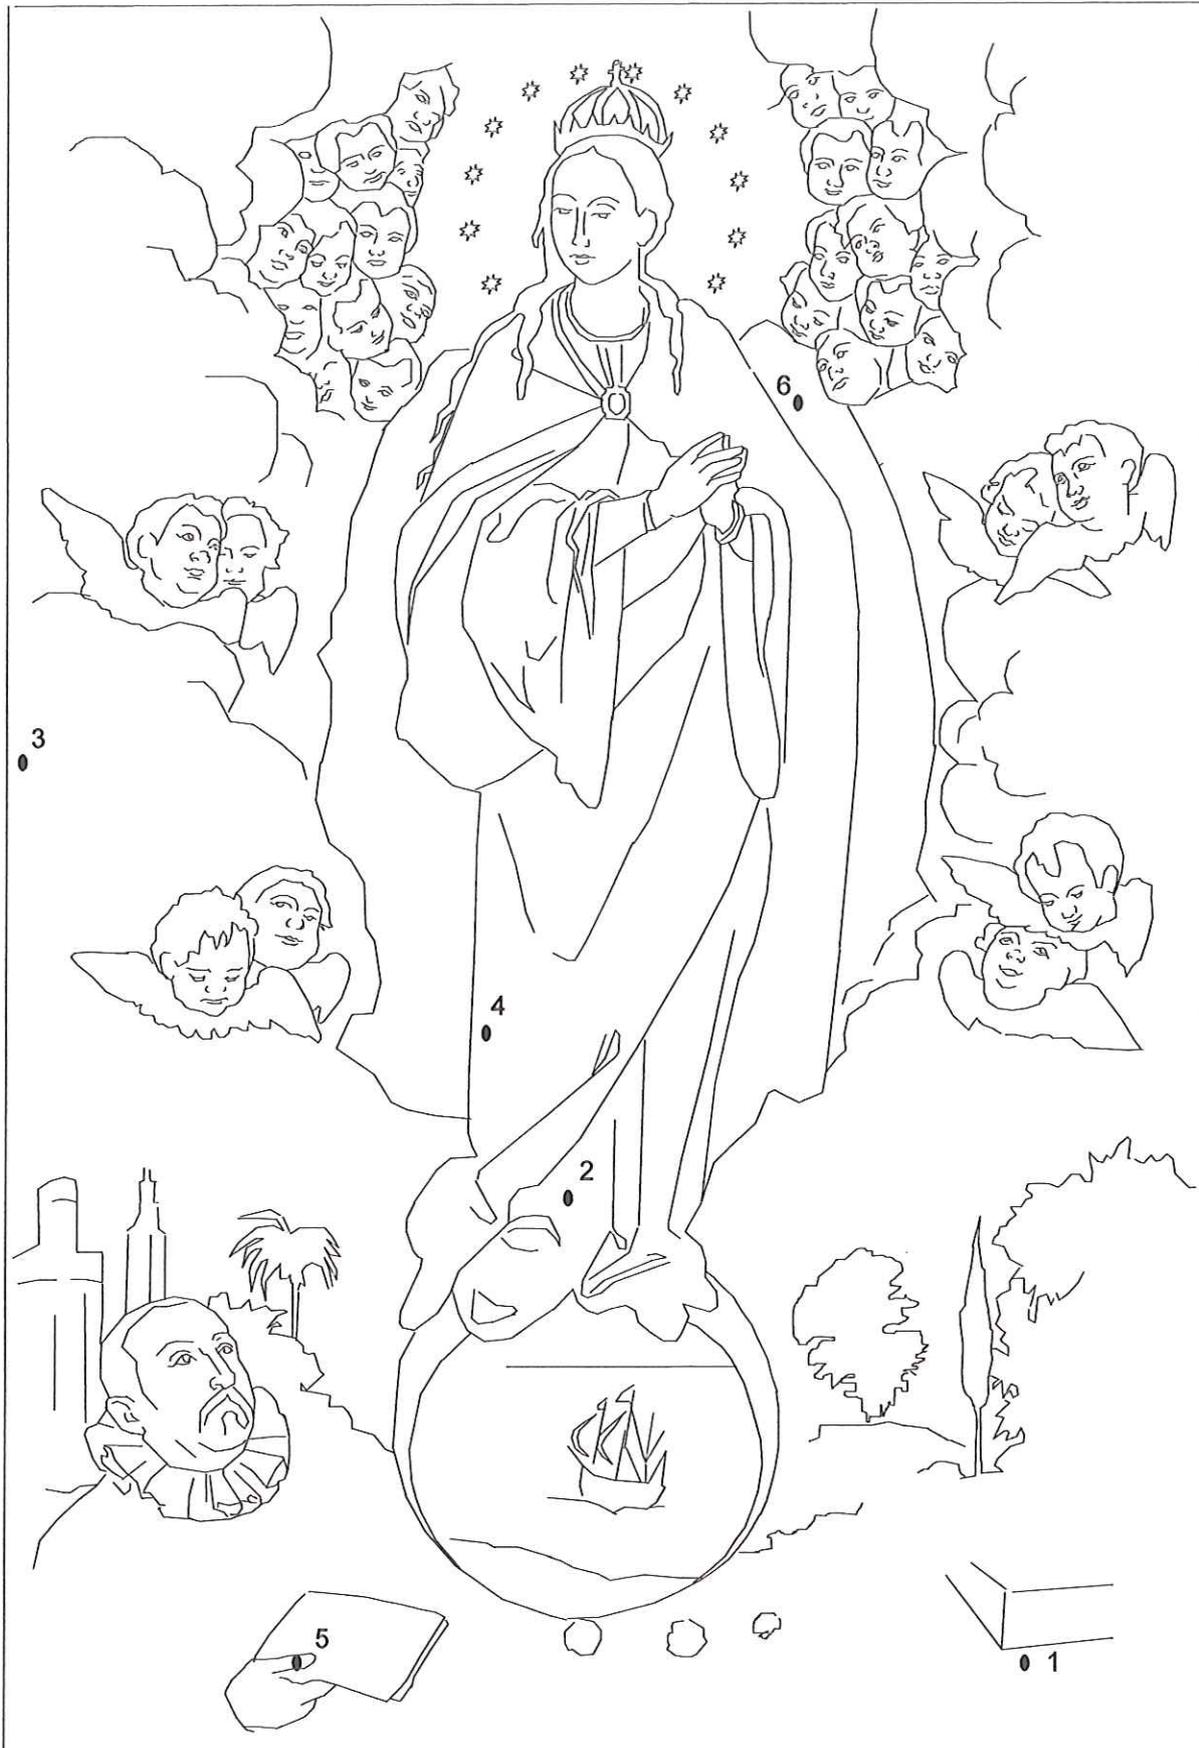
INMACULADA DE MIGUEL DEL CID GRÁFICO Nº 3

El material constitutivo es el óleo. Tras el estudio analítico de las muestras extraídas (gráfico nº 3) se identificaron los pigmentos utilizados en la capa pictórica:

El gráfico nº 3 muestra la localización de muestras extraídas de la película pictórica.

● Extracción de muestras.

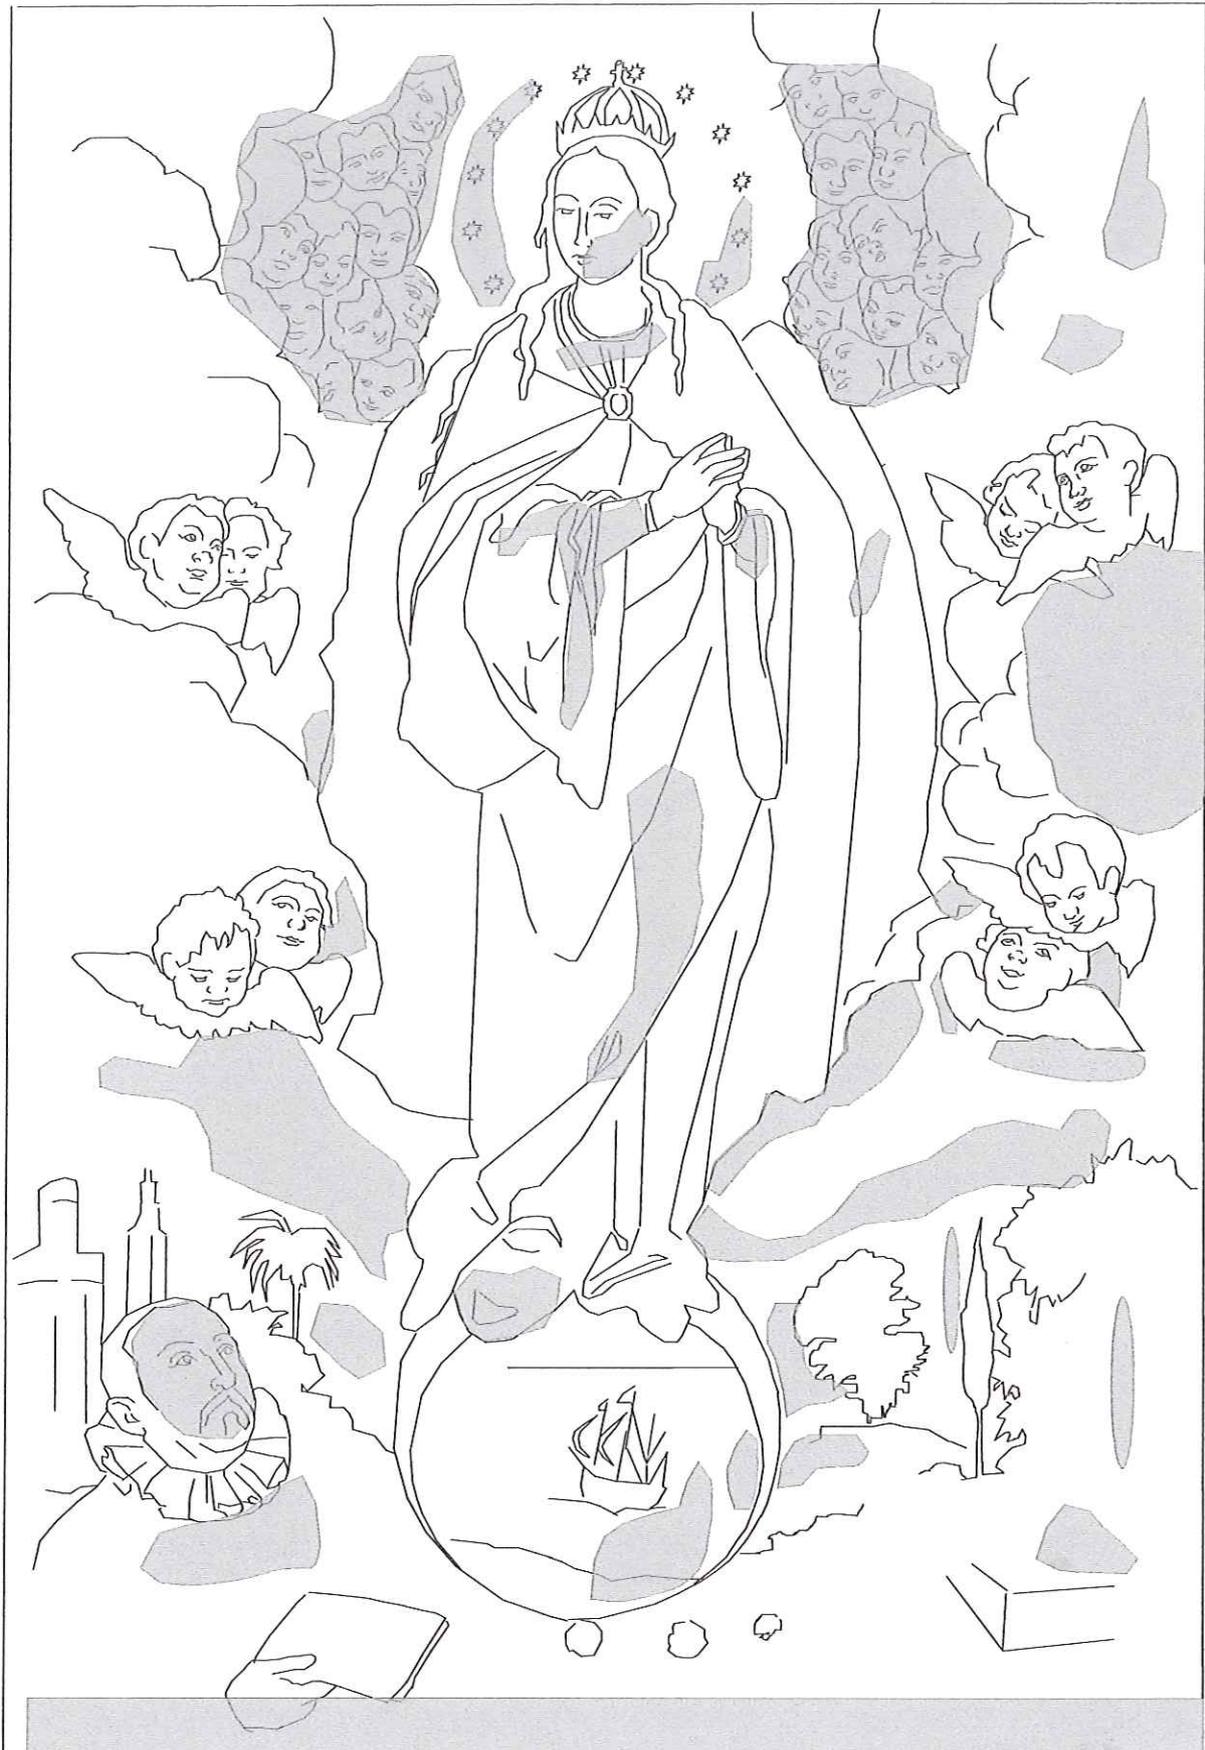
Abundantes zonas de desgastes localizadas pos toda la superficie.(gráfico nº 5)

Desgastes.

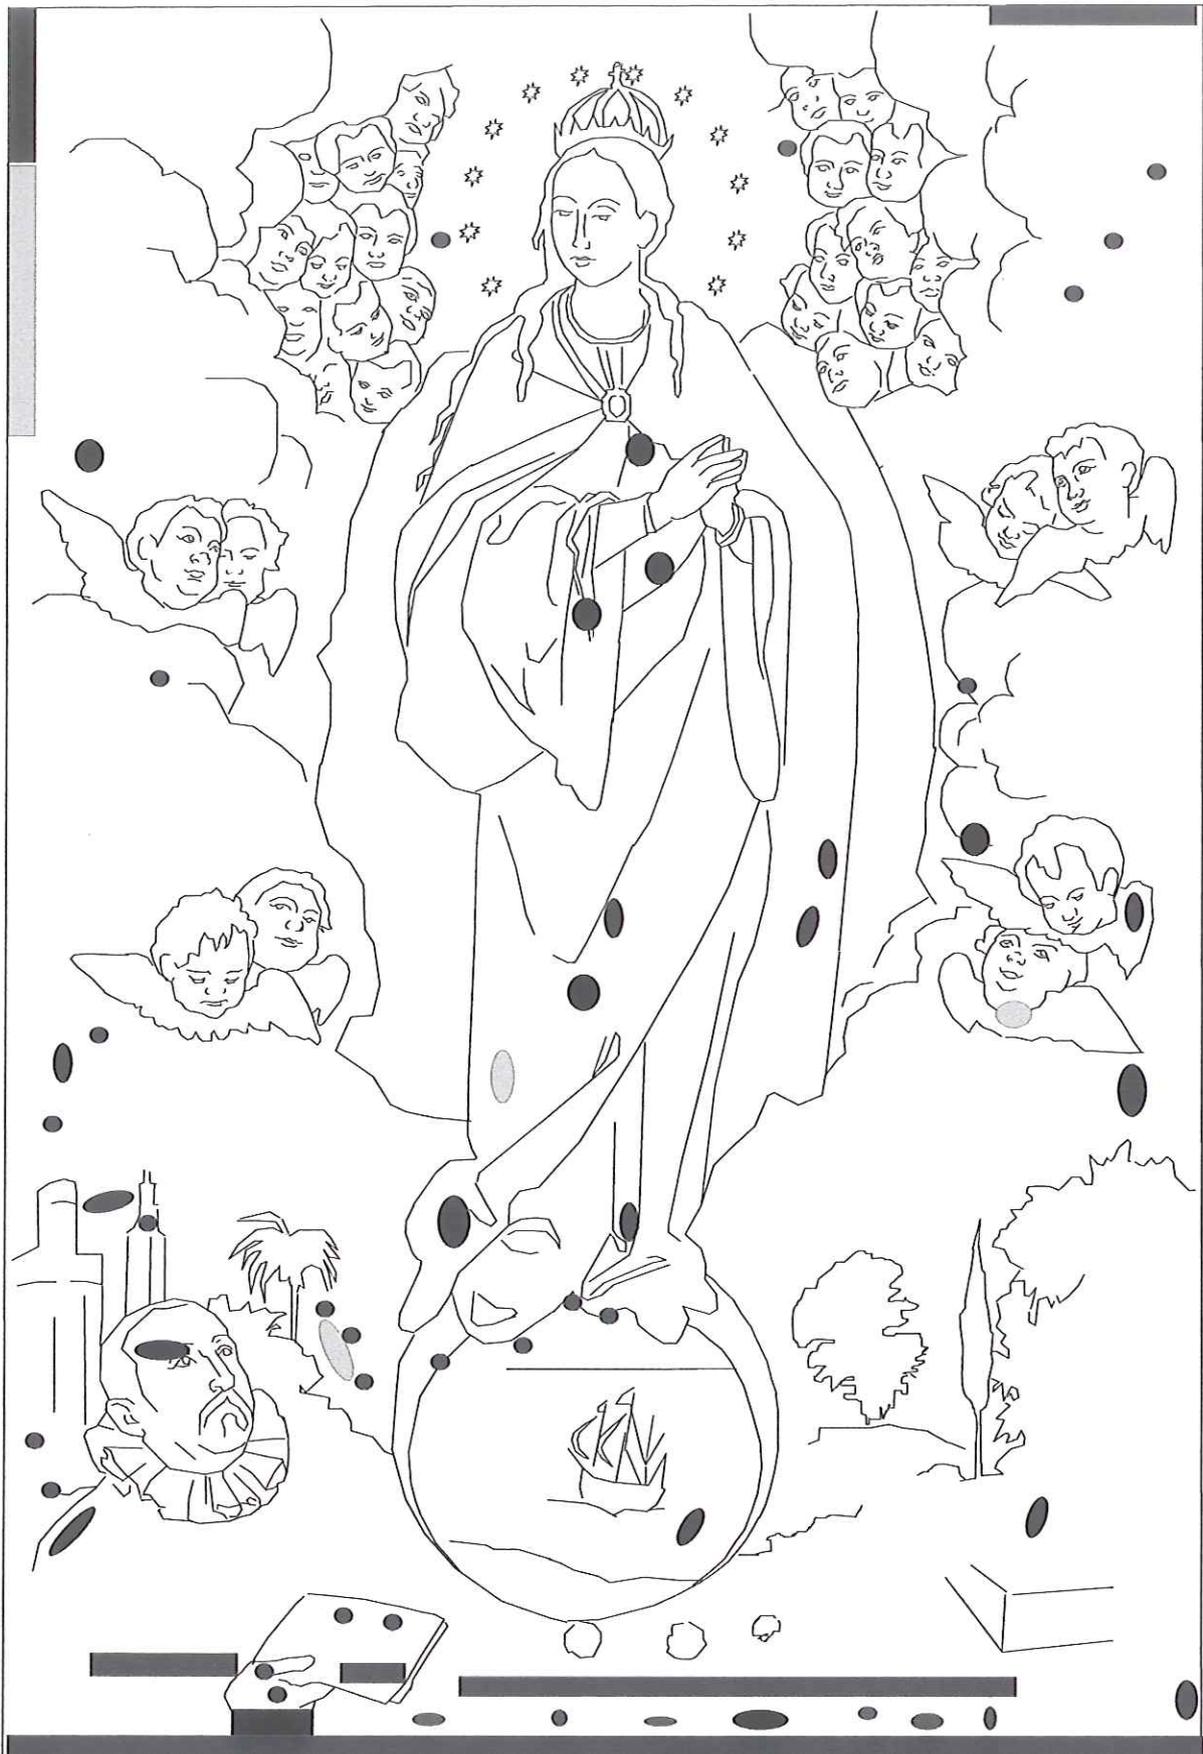
INMACULADA DE MIGUEL DEL CID GRÁFICO Nº 6

Algunos de estos repintes se hallan cubiertos total o parcialmente por repintes; algunos de ellos de gran grosor. (gráfico nº 6)

Posiblemente bajo los gruesos repintes que se observan en la capa pictórica, existan estucos de restauraciones anteriores. Esto se confirmará tras la eliminación de repintes y estratos superficiales. Estos estucos coincidirán en algunos casos con los repintes detectados en el gráfico nº 6 .

■ Estucos desbordados.

■ Estucos desbordados coloreados.

■ Repintes aplicados directamente a lagunas de preparación (sobre el soporte de tela).

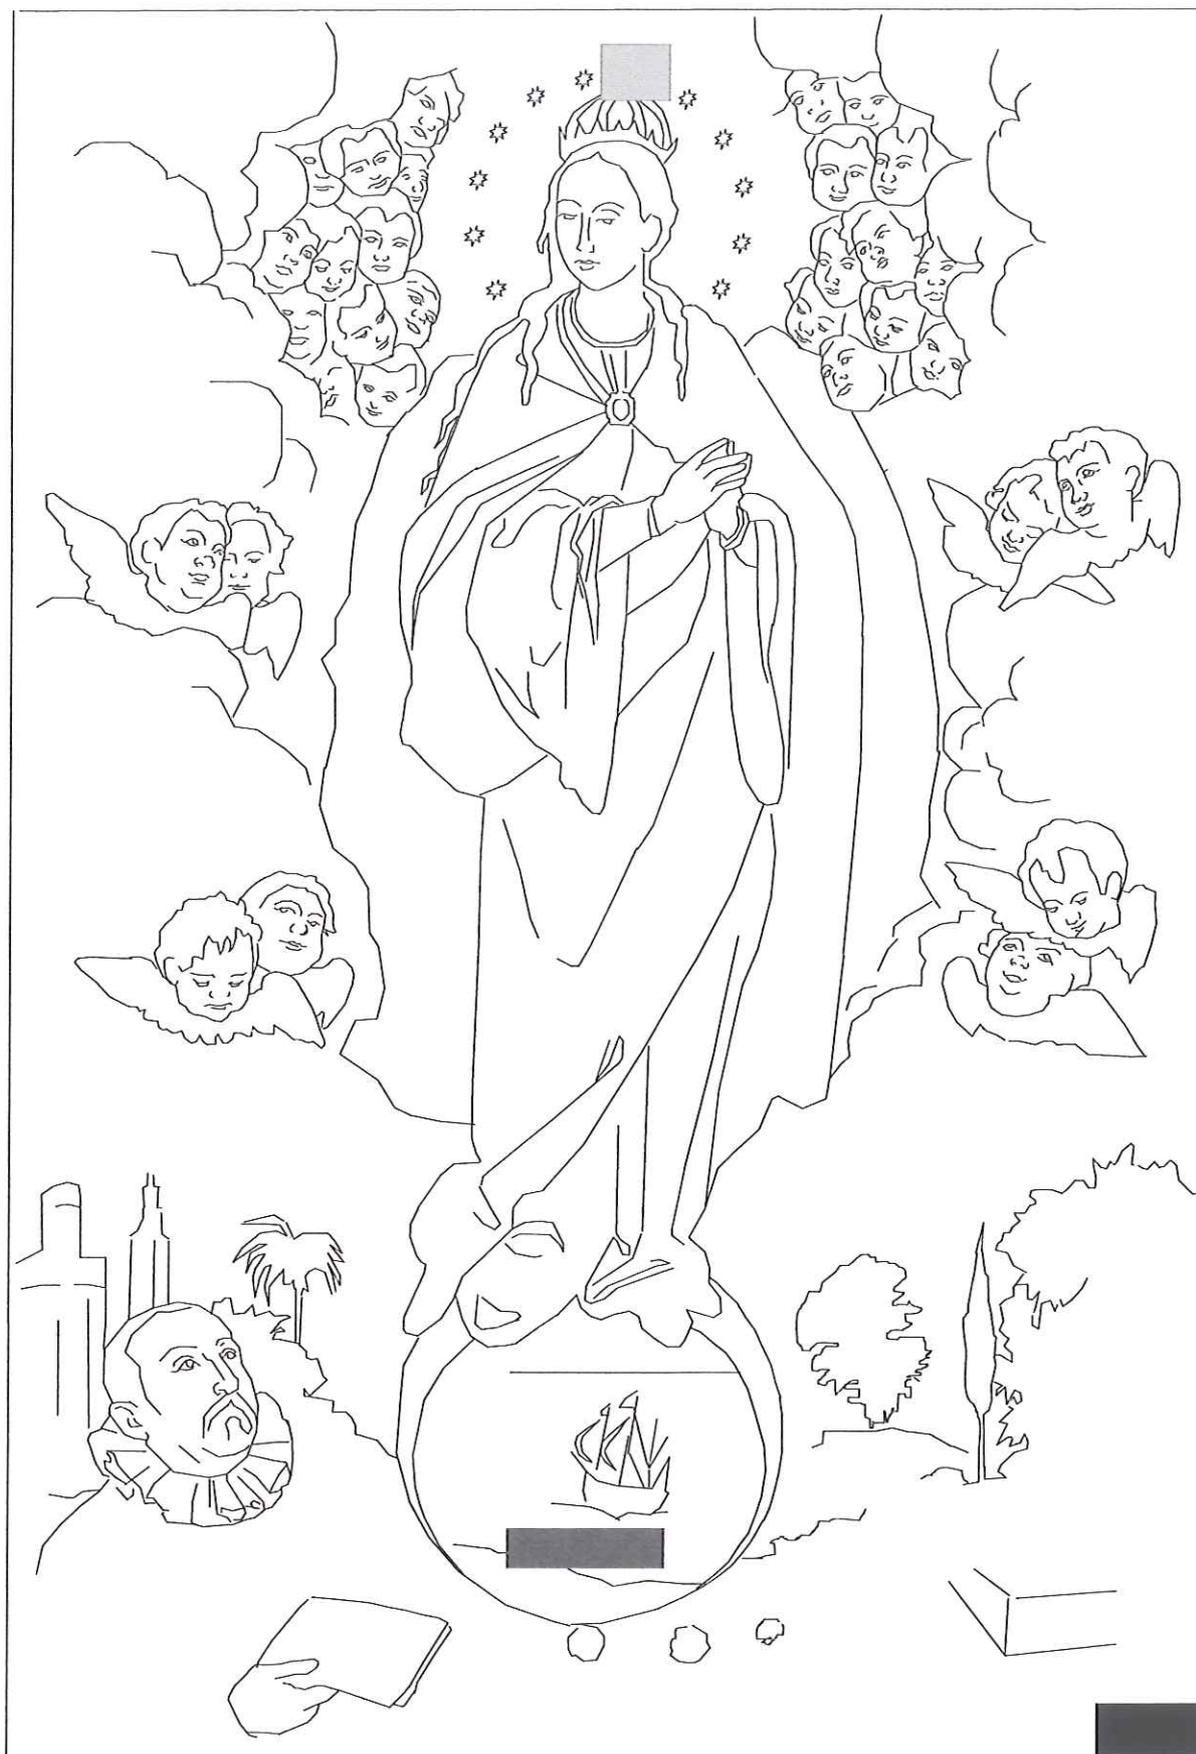
INMACULADA DE MIGUEL DEL CID GRÁFICO Nº 7

Se aprecia un cambio de posición en la cruz de la corona de la Virgen.(gráfico nº 7)

Inscripción incisa sobre la película pictórica original.(gráfico nº 7)

Afecta al color azul del cielo, bajo los pies de la Virgen.

Arrepentimiento.

Fecha y firma.

Inscripción incisa (ataques antrópicos).

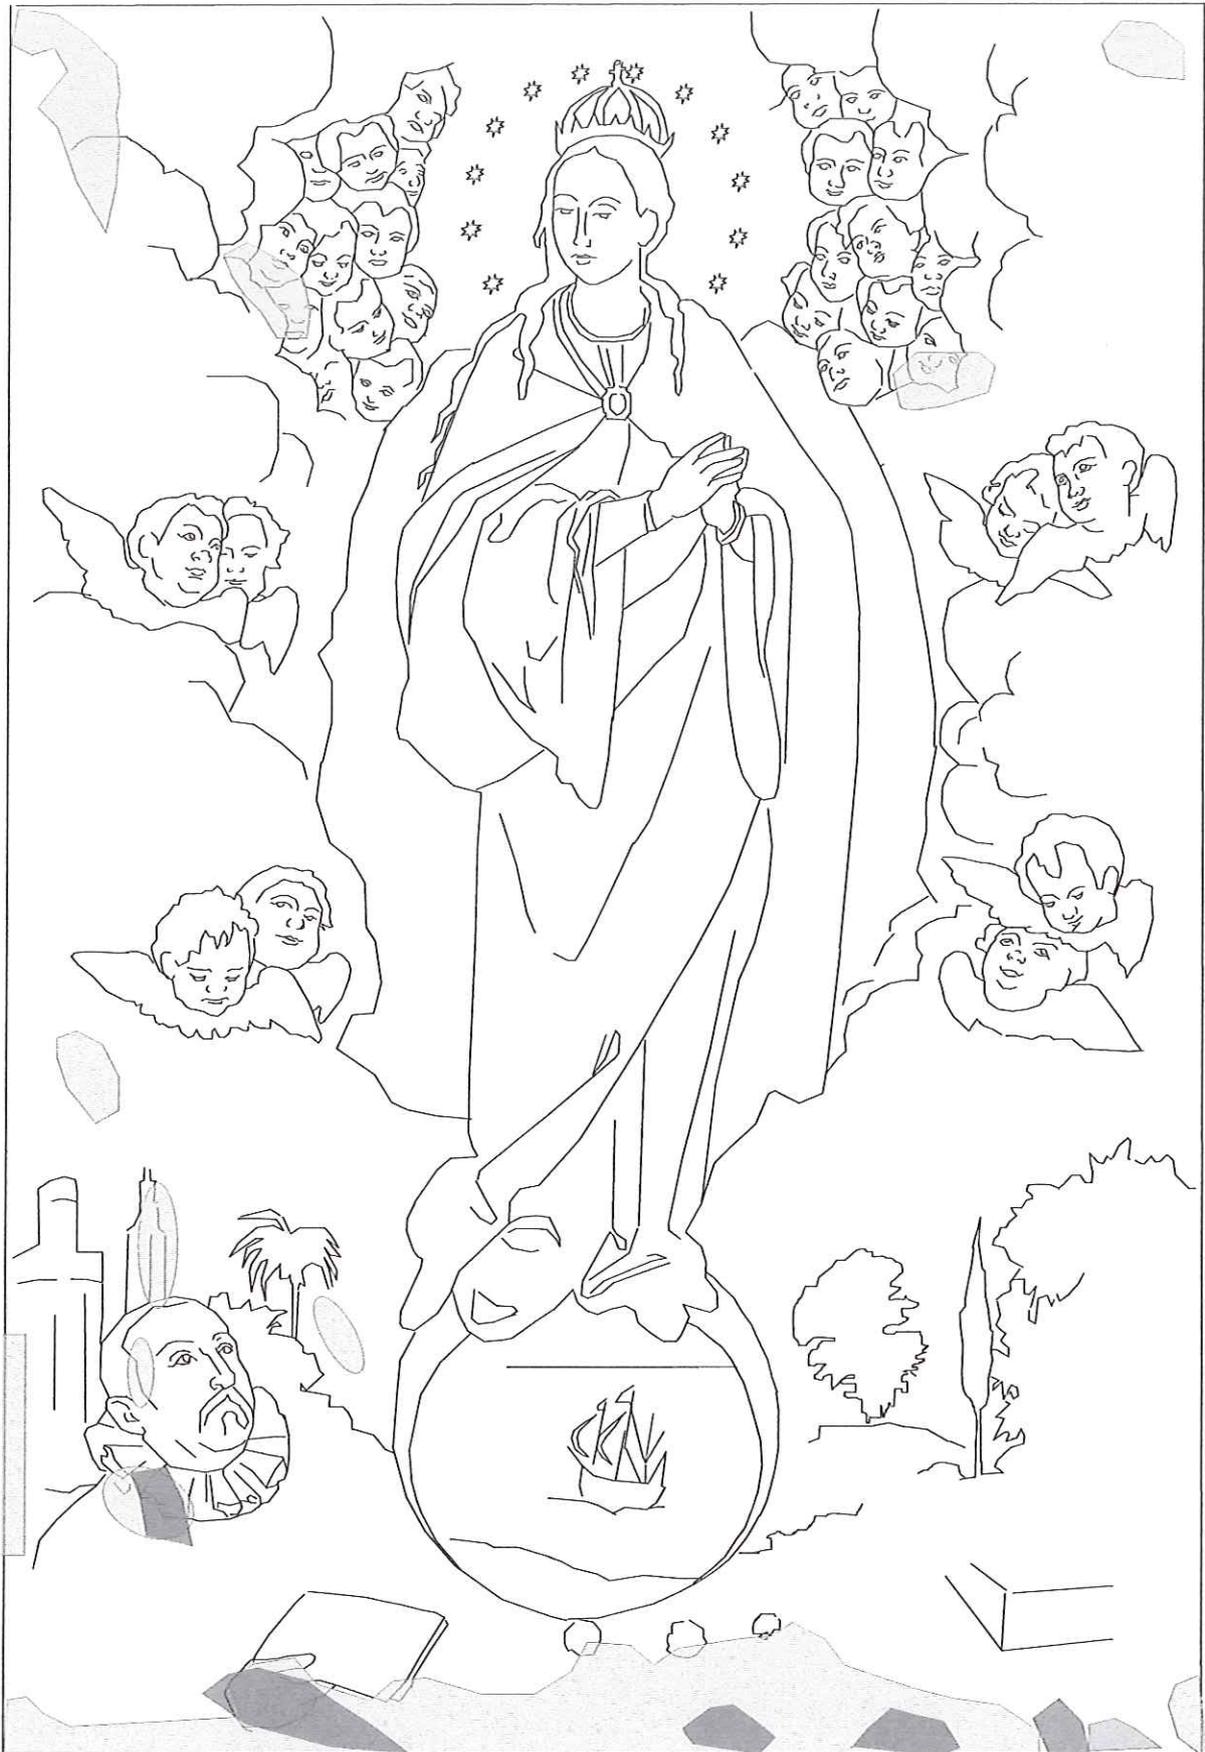
Localizados en el borde inferior (gráfico nº 9)

Los defectos de adhesión mas acusados están localizados en las zonas cubiertas de repintes de mayor grosor, también se encuentran afectadas las zonas de película pictórica que están bajo estucos (gráfico nº 9)

- Defectos de adhesión de película pictórica y estucos antiguos.
- Defectos de cohesión.
