INFORME TECNICO DE ESTADO DE CONSERVACIÓN, EXAMEN PRELIMINAR, PROPUESTA DE
TRATAMIENTO Y TRATAMIENTO APLICADO

SANTA CATALINA Y SANTA BÁRBARA

S.M. Y P.I. CATEDRAL DE SEVILLA

Agosto de 1998

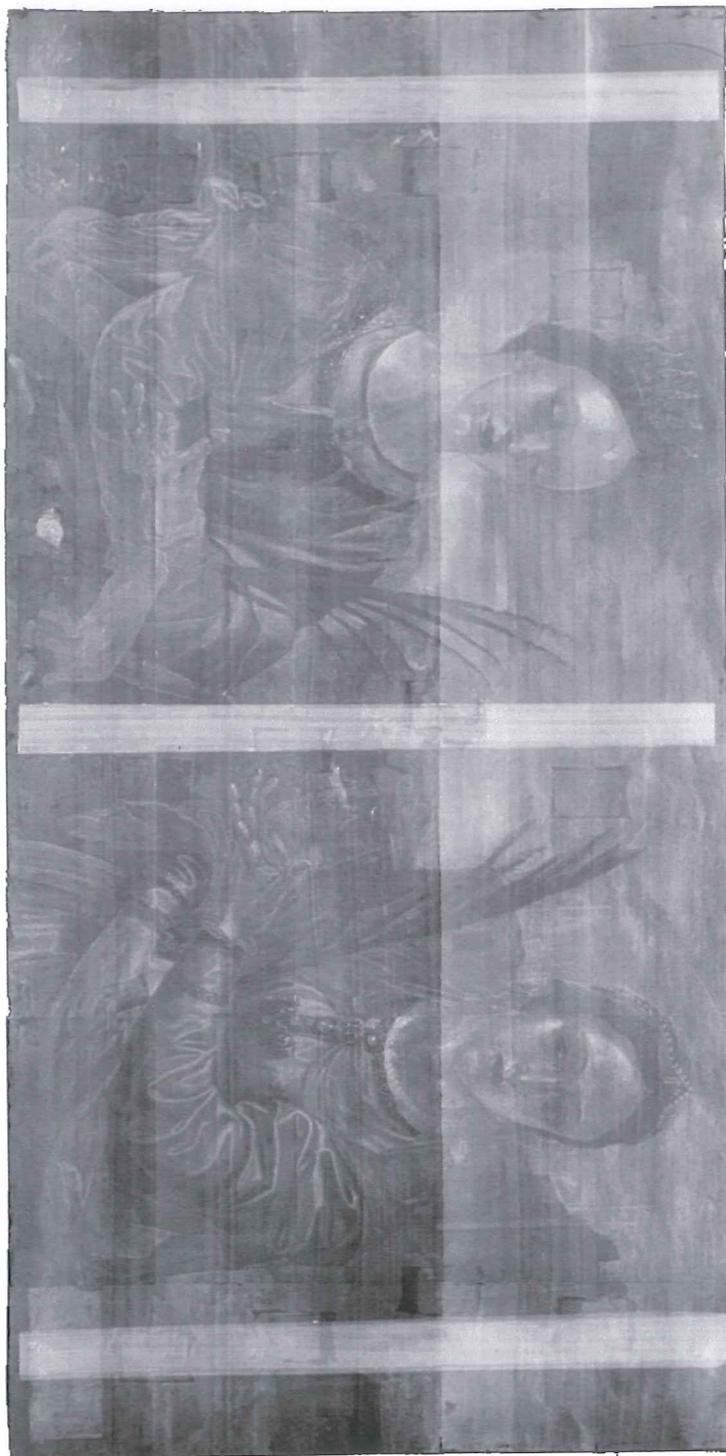
Santa Catalina y Santa Bárbara
Gráfico nº 1

descripción de los datos técnicos y del estado de conservación. El número 1 corresponde al panel inferior y el número 5 al superior. Ver gráficos n° 1 y 2

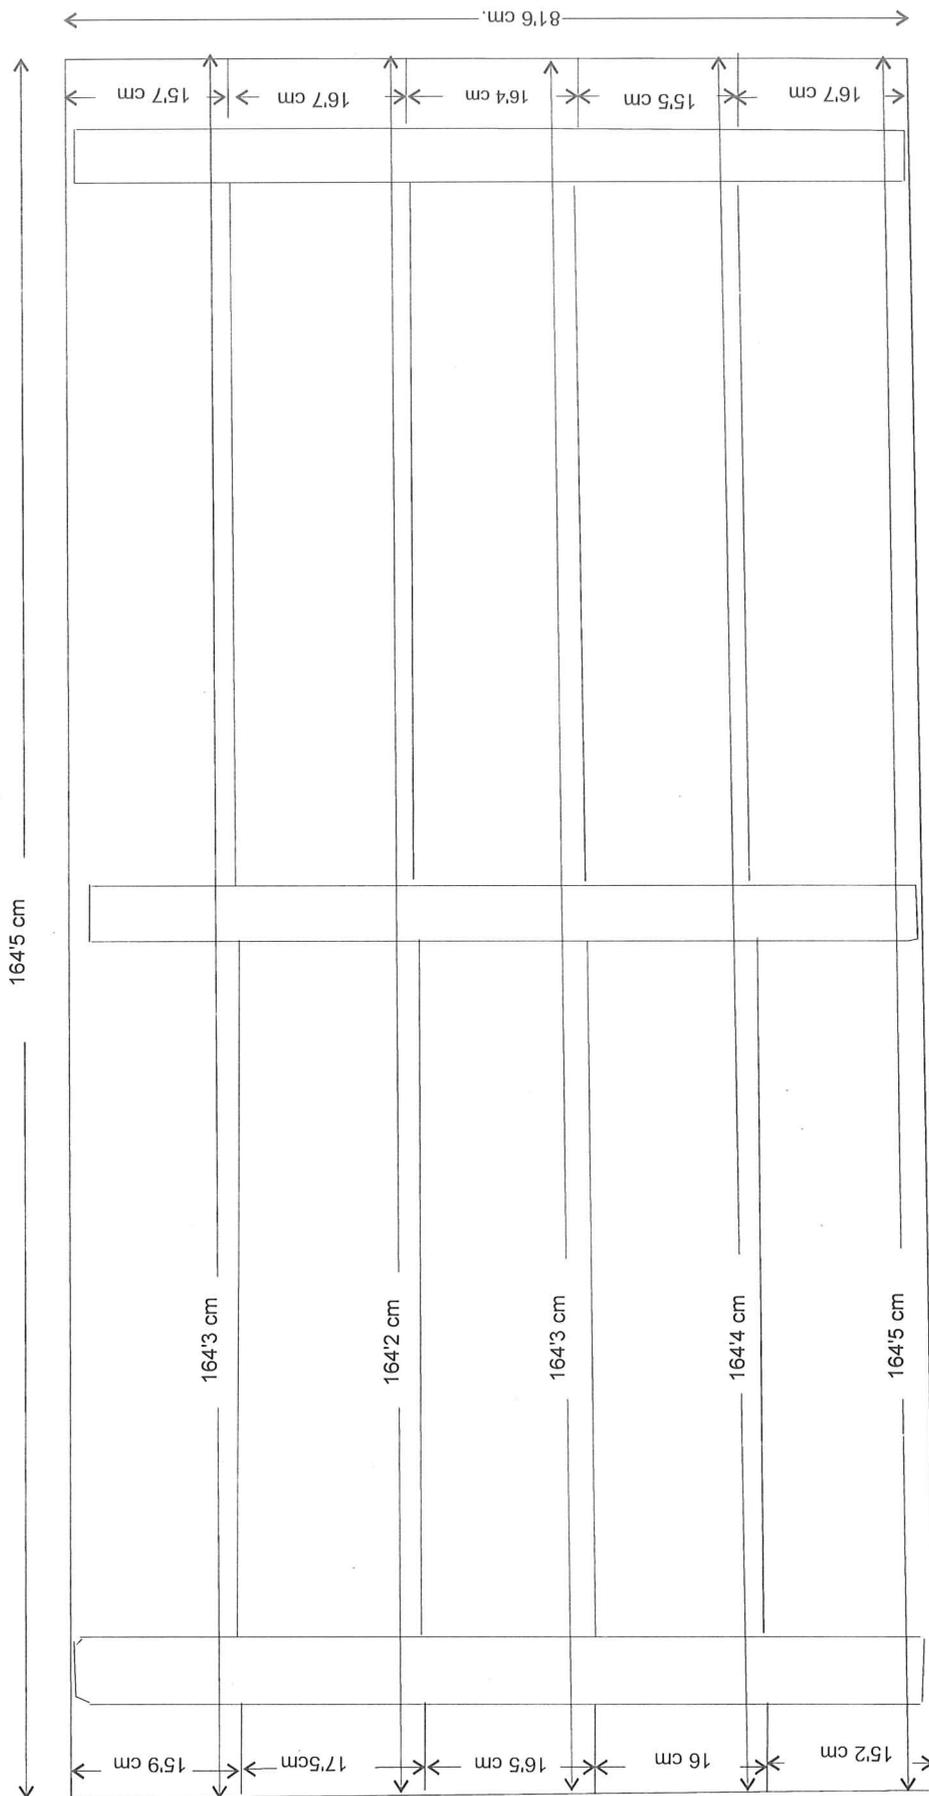
Gráfico nº 2

Tabla n° 1: Altura: 15'2 cm lateral izquierdo, 16'7 cm lateral derecho.
 Anchura: 164'5 cm.
 Espesor: 1cm.

Tabla n° 2: Altura: 16 cm lateral izquierdo, 15'5 cm lateral derecho.
 Anchura: 164'4 cm.
 Espesor: 1cm.

Tabla n° 3: Altura: 16'5 cm lateral izquierdo, 16'4 cm lateral derecho.
 Anchura: 164'3 cm
 Espesor: 1cm.

Tabla n° 4: Altura: 17'5 cm lateral izquierdo, 16'7 cm lateral derecho.
 Anchura: 164'2 cm.
 Espesor: 1cm.

Tabla n° 5: Altura: 15'9 cm lateral izquierdo, 15'7 cm lateral derecho.
 Anchura: 164'3 cm.
 Espesor: 1'1cm.

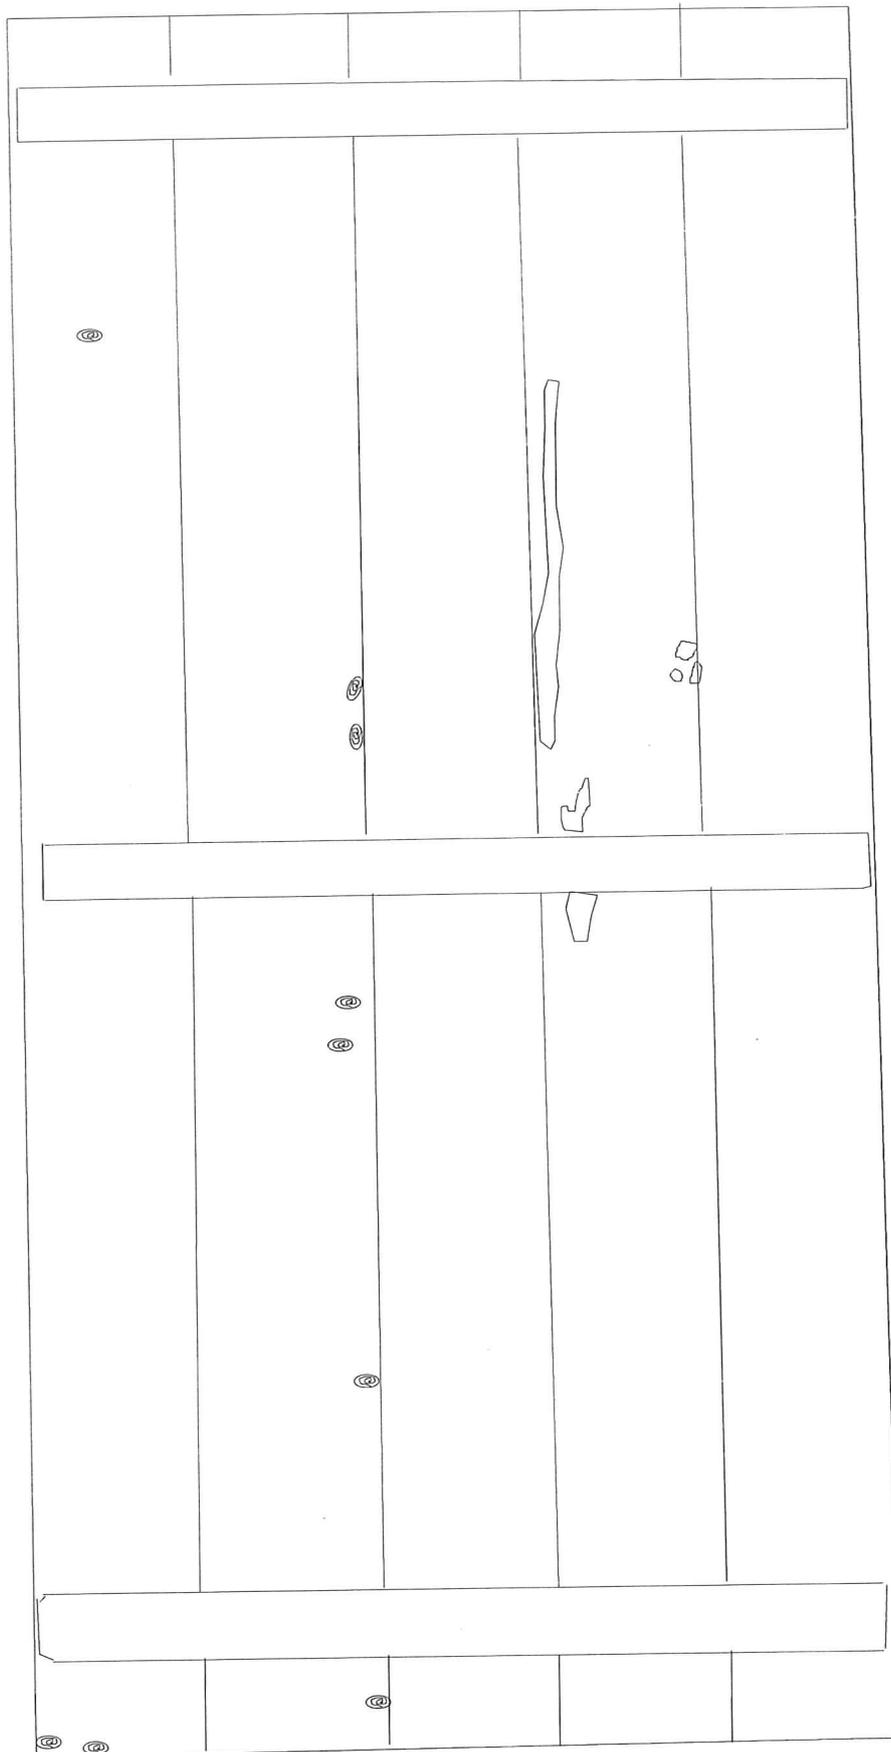
Gráfico nº 3

Por el reverso, se observa en la 1ª tabla, zona inferior izquierda, el resane de un nudo, eliminado en su día por el ensamblador y sustituido por una pieza de madera con la veta en el mismo sentido que la de la tabla.

En la tabla 4ª en el lateral izquierdo se observa el orificio de un nudo no resanado y 5 nudos pequeños a lo largo de la zona inferior del panel.

En la 5ª tabla en el lateral izquierdo hay dos nudos pequeños y en el lateral derecho otro nudo de mayor tamaño.

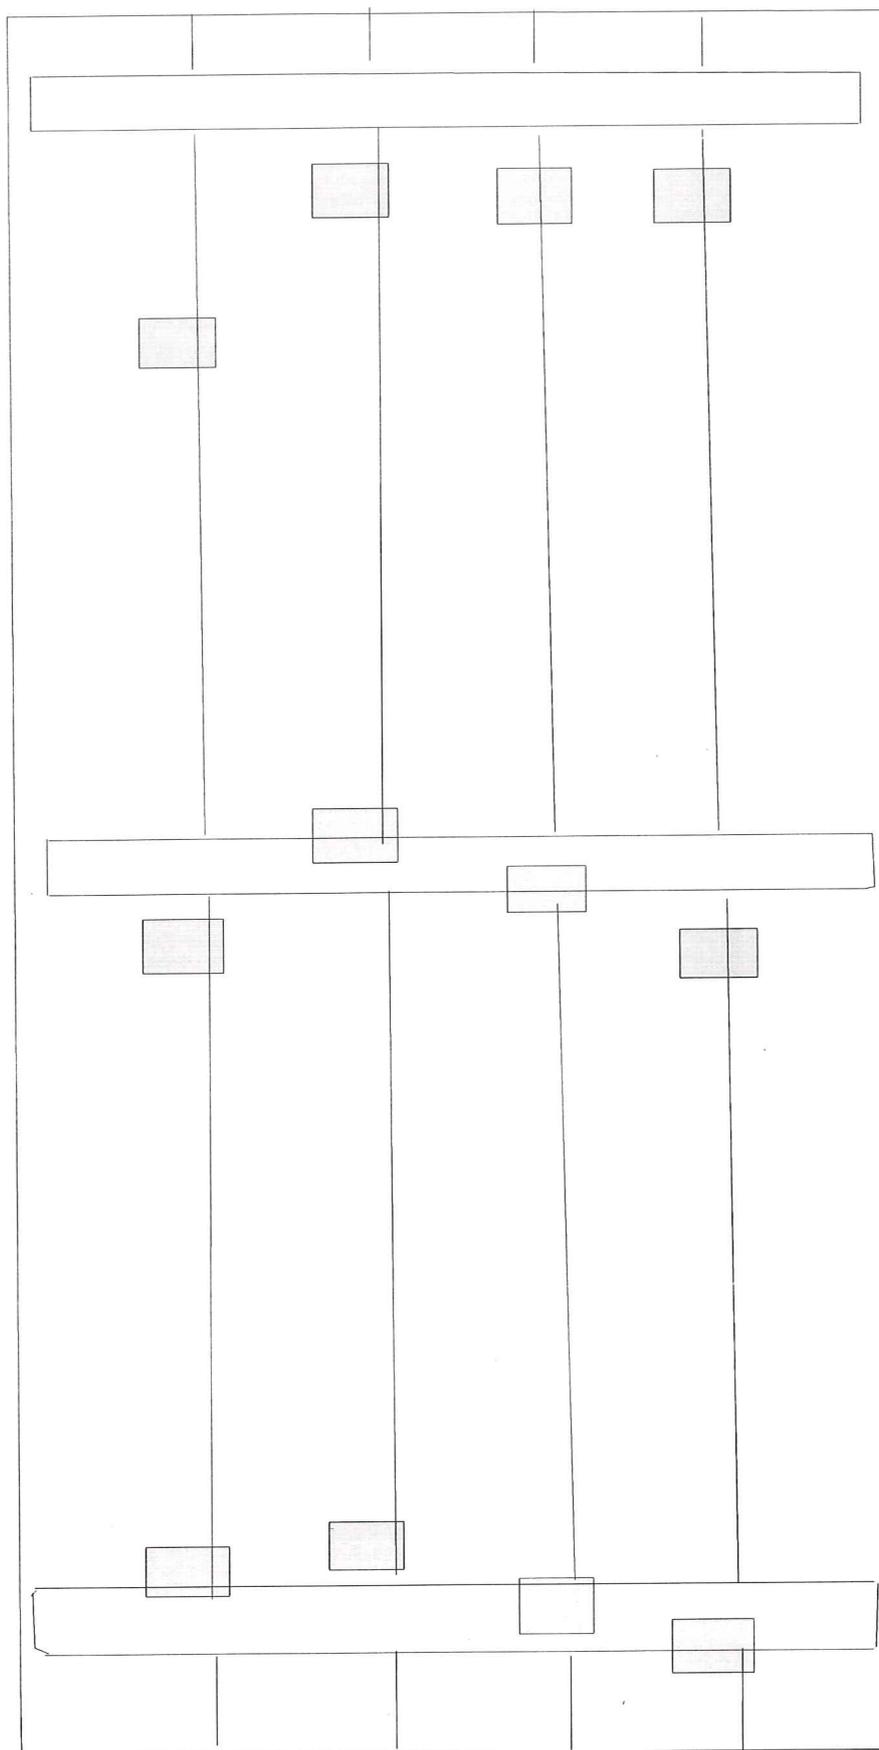
Gráfico nº 4

El estudio de la construcción interna del soporte se ha realizado con el apoyo de métodos físicos de examen, rayos x. La radiografía de la tabla nos muestra que los paneles ensamblados a unión viva están reforzados interiormente con lenguetas planas.

Las lenguetas, en un total de 12, van introducidas en cajas abiertas en los laterales de los paneles, no siendo visibles desde el exterior. Se disponen 3 lenguetas, con el grano longitudinal, entre cada tabla. Su distribución no es ordenada.

Las cajas son más amplias que las espigas planas por lo que hay zonas de los paneles bastante frágiles debido al fino espesor y escasa densidad de la madera.

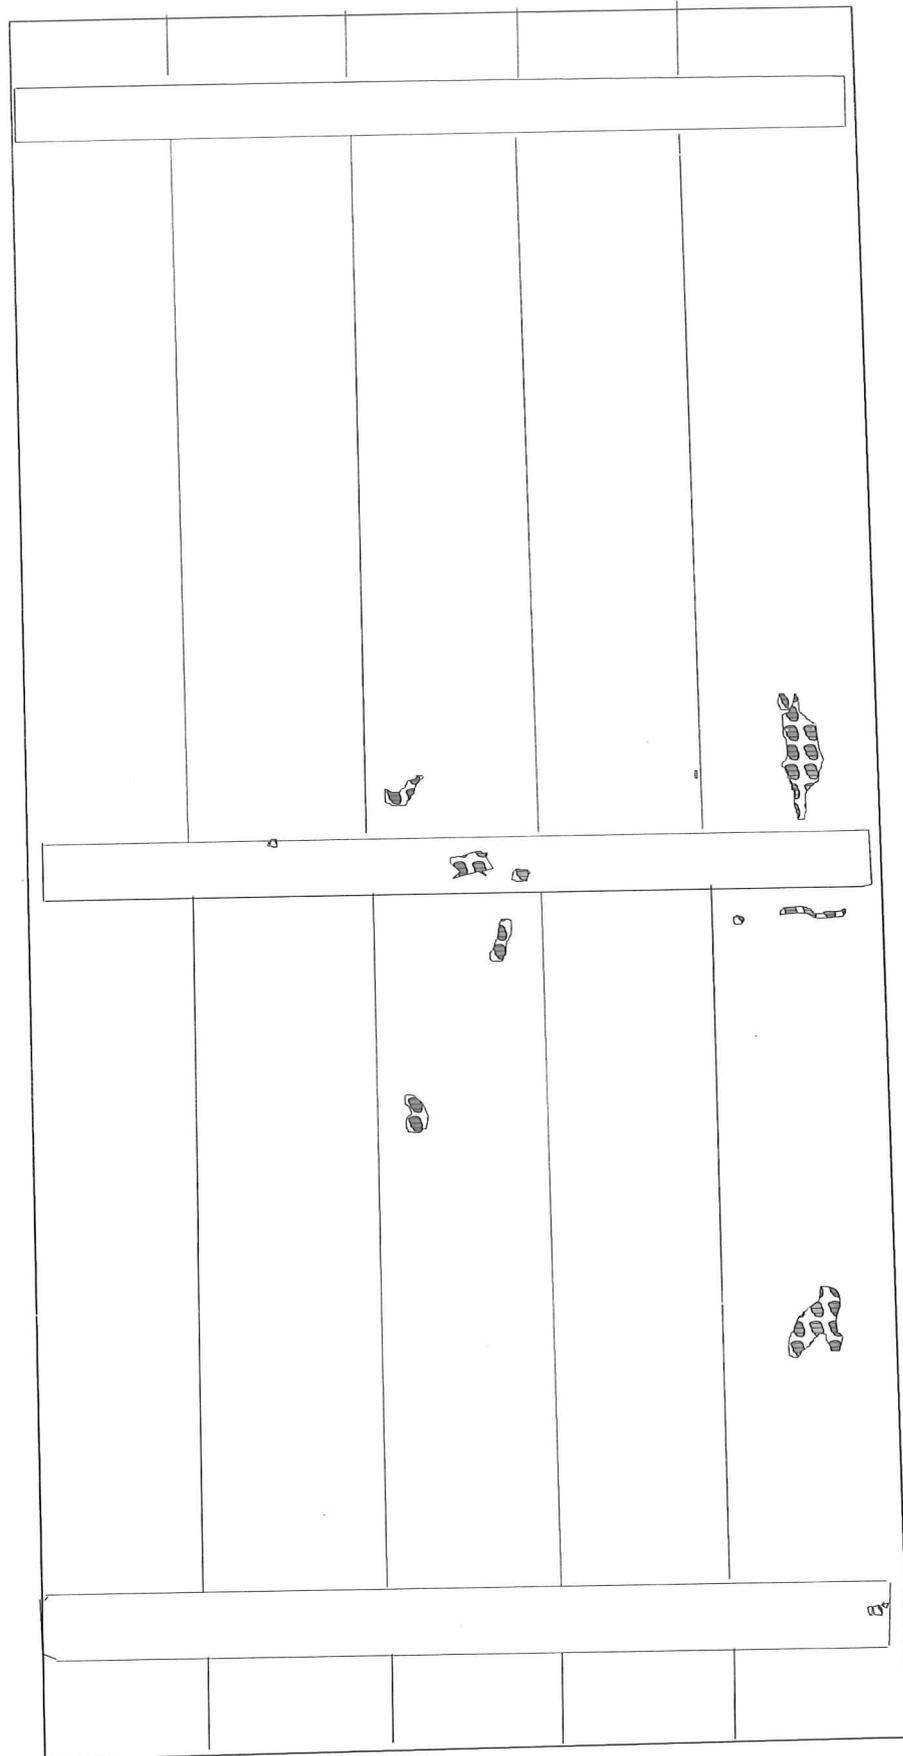
Gráfico nº 7

Por todo el reverso se encuentran pinceladas de distintos colores que parecen ser de óleo : amarillo, verde, carmín, bermellón y negro principalmente.

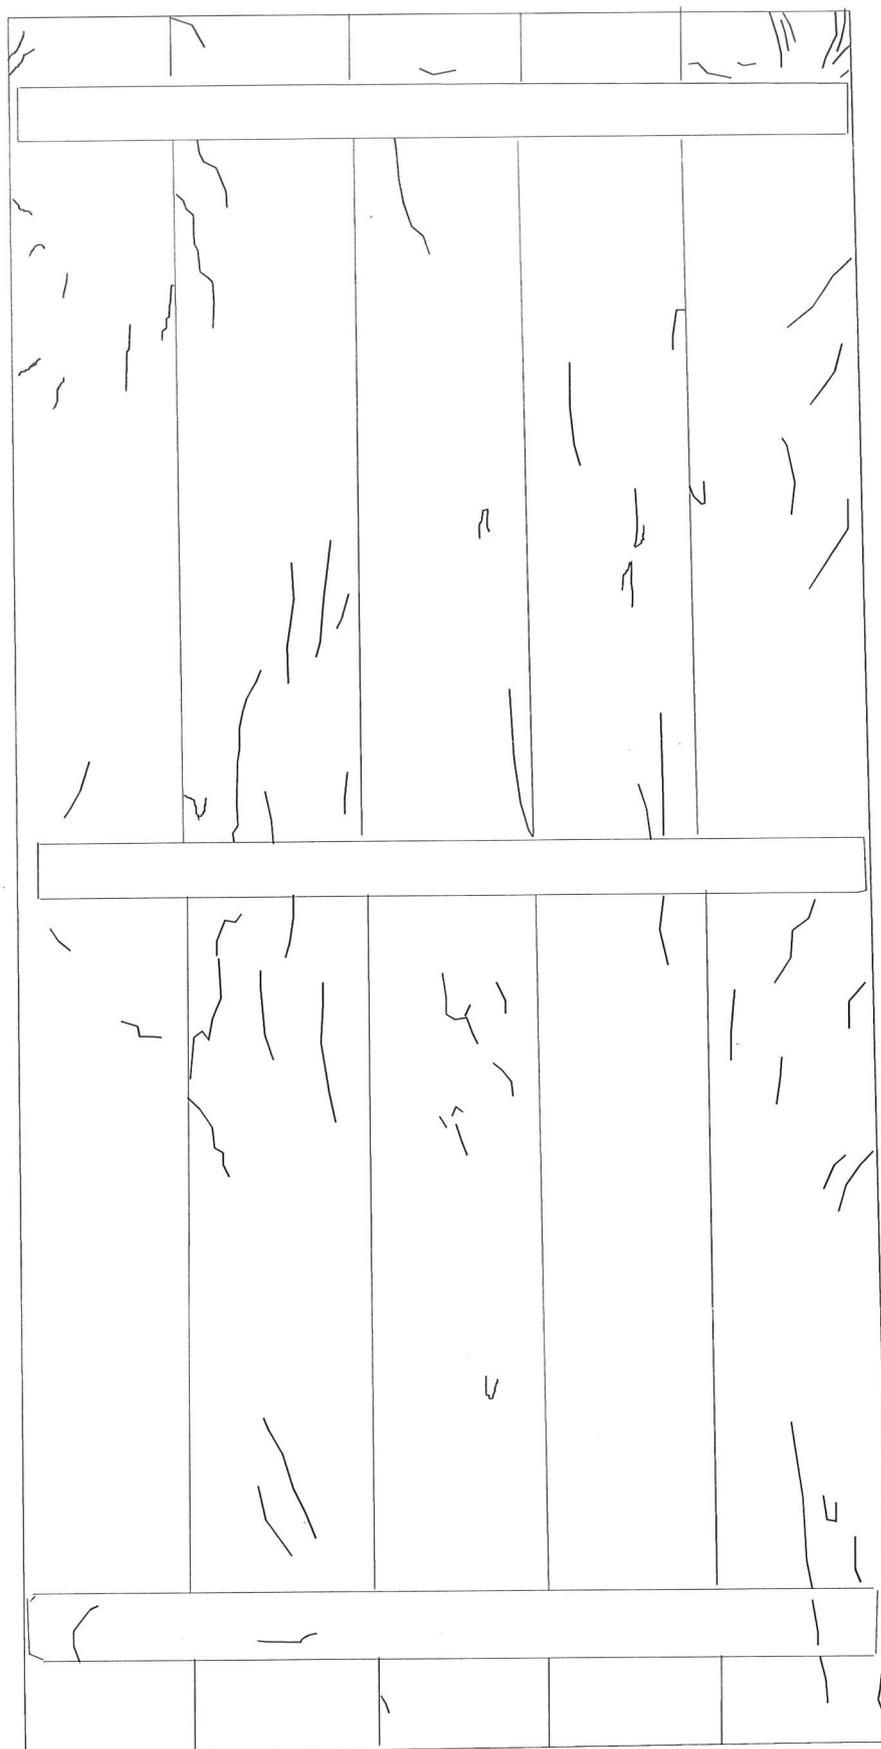
Gráfico nº 8

Se aprecian numerosas fisuras, pequeñas grietas, astillas y levantamientos relacionados con el acabado irregular de los paneles.

En la tabla 3ª se observa una grieta de unos 15 cm de largo x 0'1 cm de ancho en cuyo interior se acumula mucha suciedad.

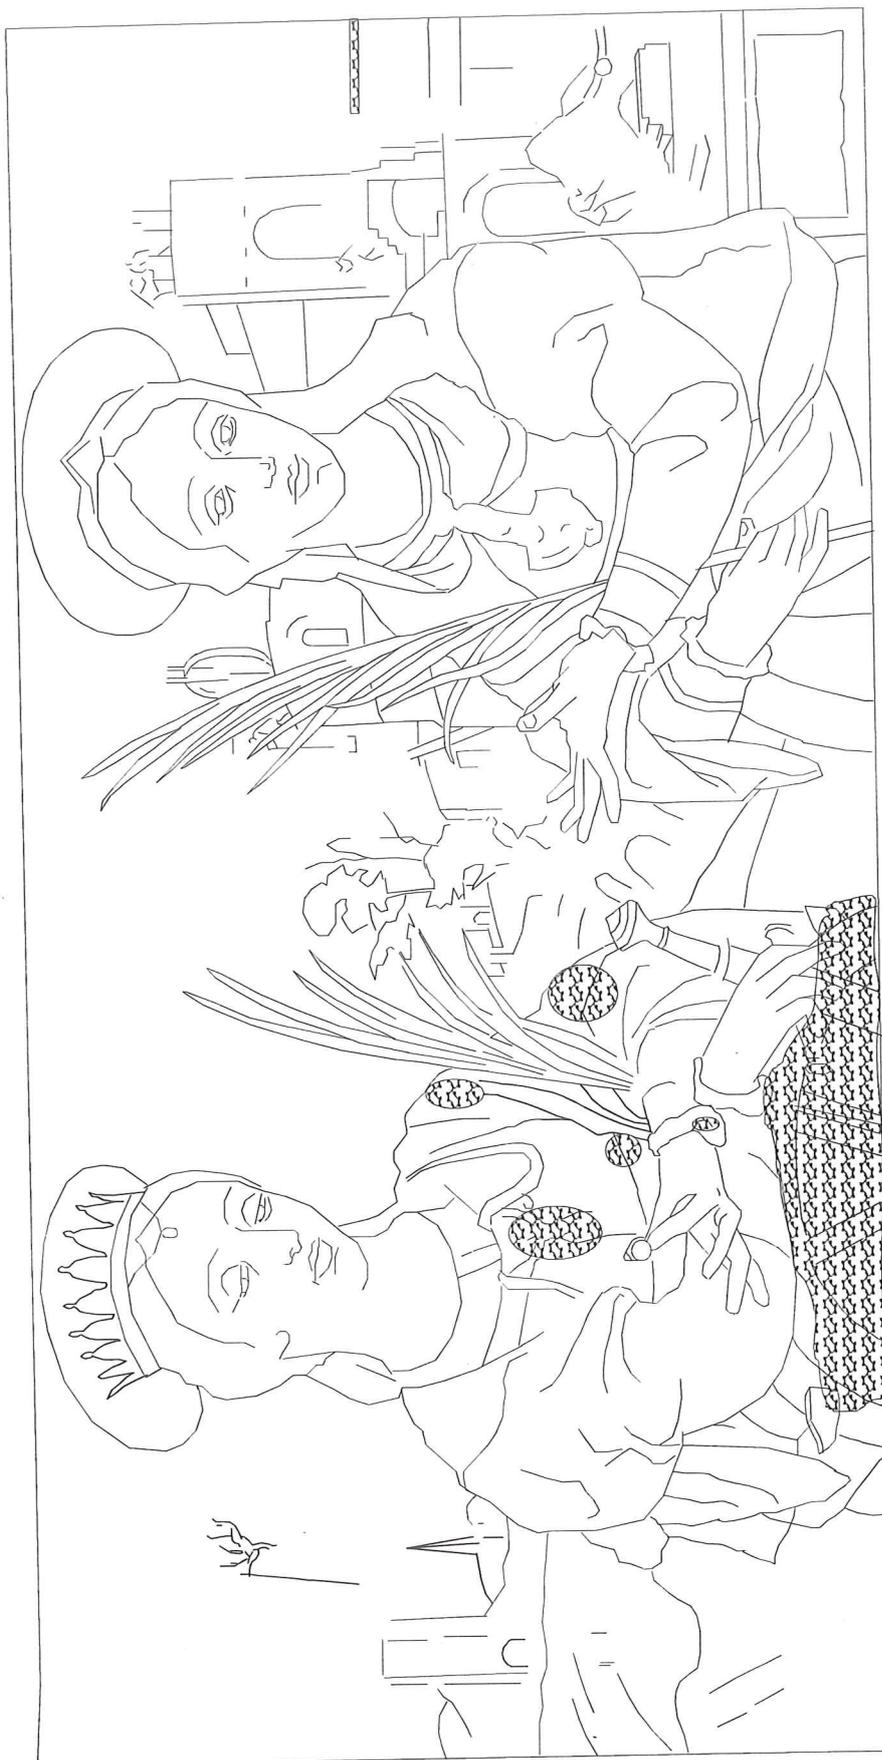
Gráfico nº 9

El estrato de tela presenta falta de adhesión al soporte en la zona izquierda de la obra correspondiente a Santa Catalina. Los puntos principales de separación se localizan en el broche, hombro derecho y zona inferior de Santa Catalina.

Los defectos de adhesión que presenta la obra se localizan fundamentalmente en el lateral izquierdo de la obra, área de Santa Catalina. Las faltas de adhesión de la tela afectan a la preparación y demás estratos provocando levantamientos y pérdidas.

Los defectos de adhesión coinciden con los de la preparación y la tela. Se localizan fundamentalmente en la zona de unión del 3º y 4º panel y en la zona inferior de Santa Catalina.

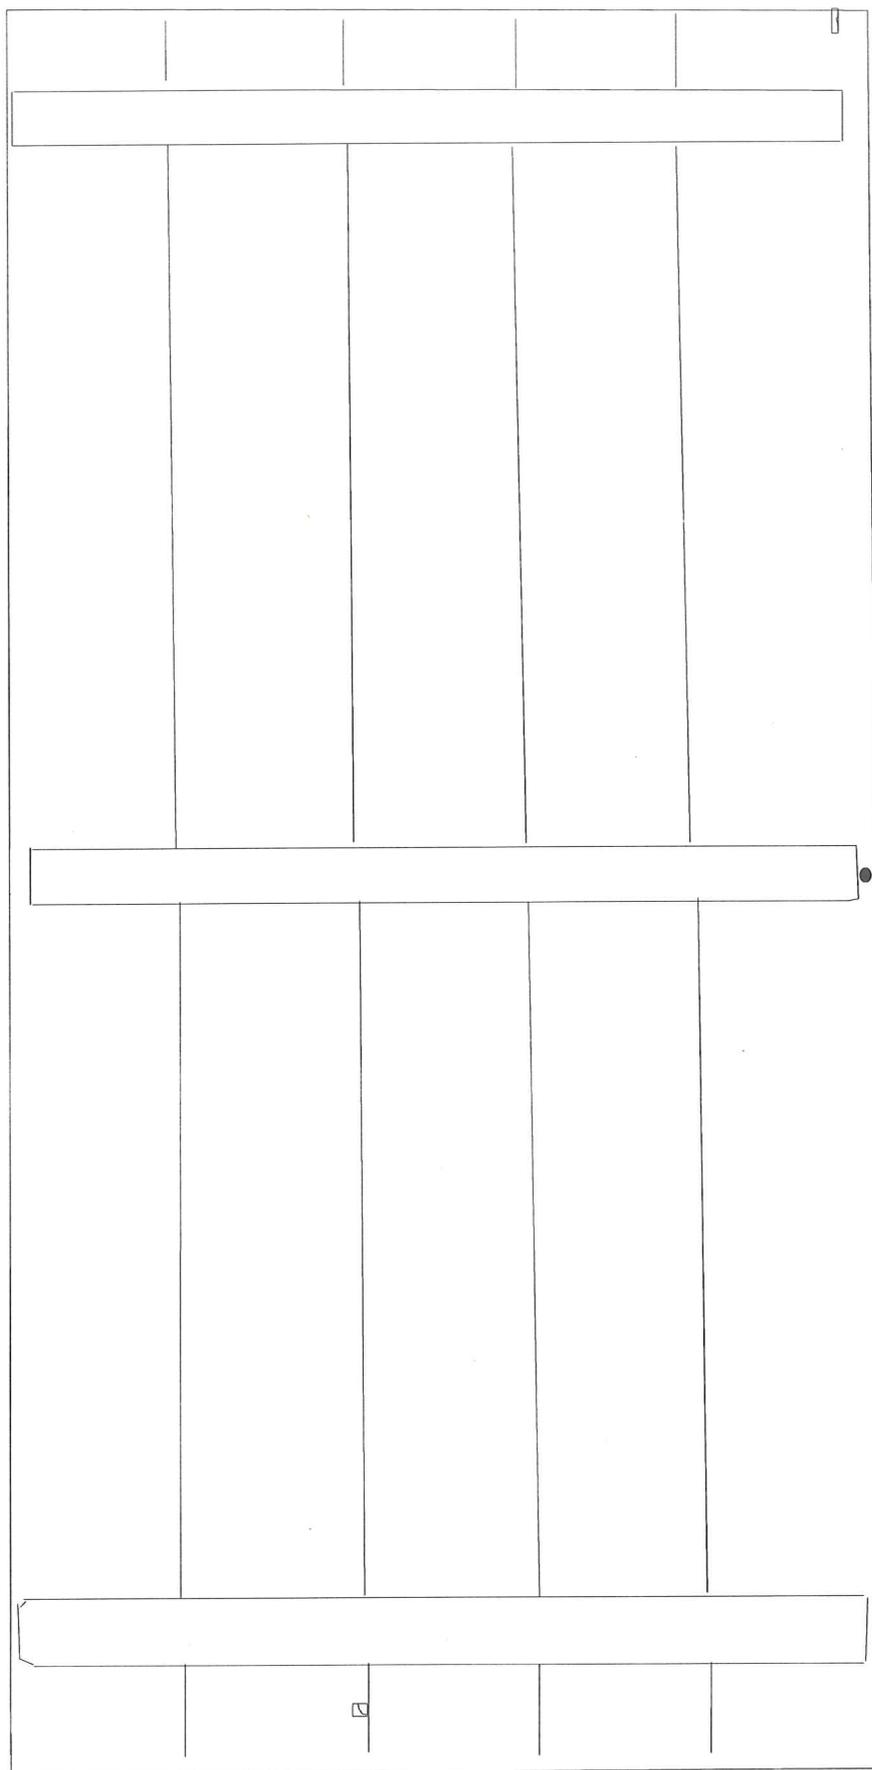
Gráfico nº 10

La obra presenta pequeñas lagunas de soporte en los bordes debidas al sistema de sujección al retablo mediante clavos y a golpes.

Las lagunas de preparación coinciden con las de película de color y se aprecian fundamentalmente en la zona inferior izquierda y en el broche con repintes en la figura de Santa Catalina y en los bordes de la obra.

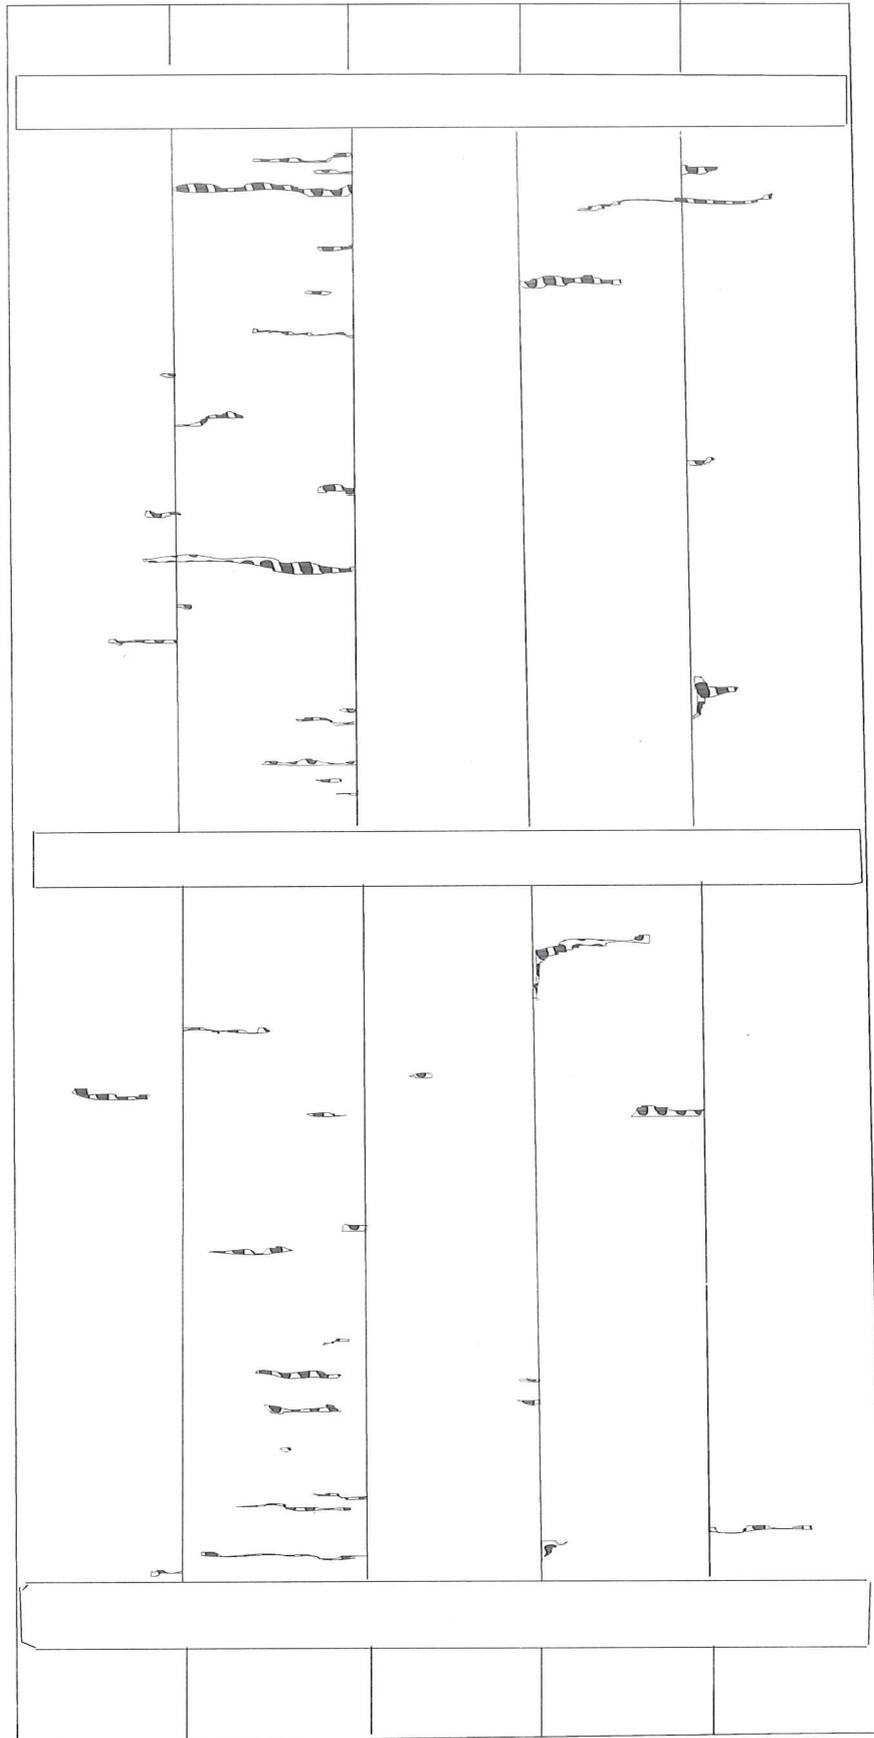
Gráfico nº 11

Las manchas que se observan por el reverso corresponden a cola cristalizada, huellas de pinceladas de preparación y de color. En el lateral izquierdo se aprecia una mancha de humedad en sentido descendente cuya parte más amplia se localiza en el panel inferior.

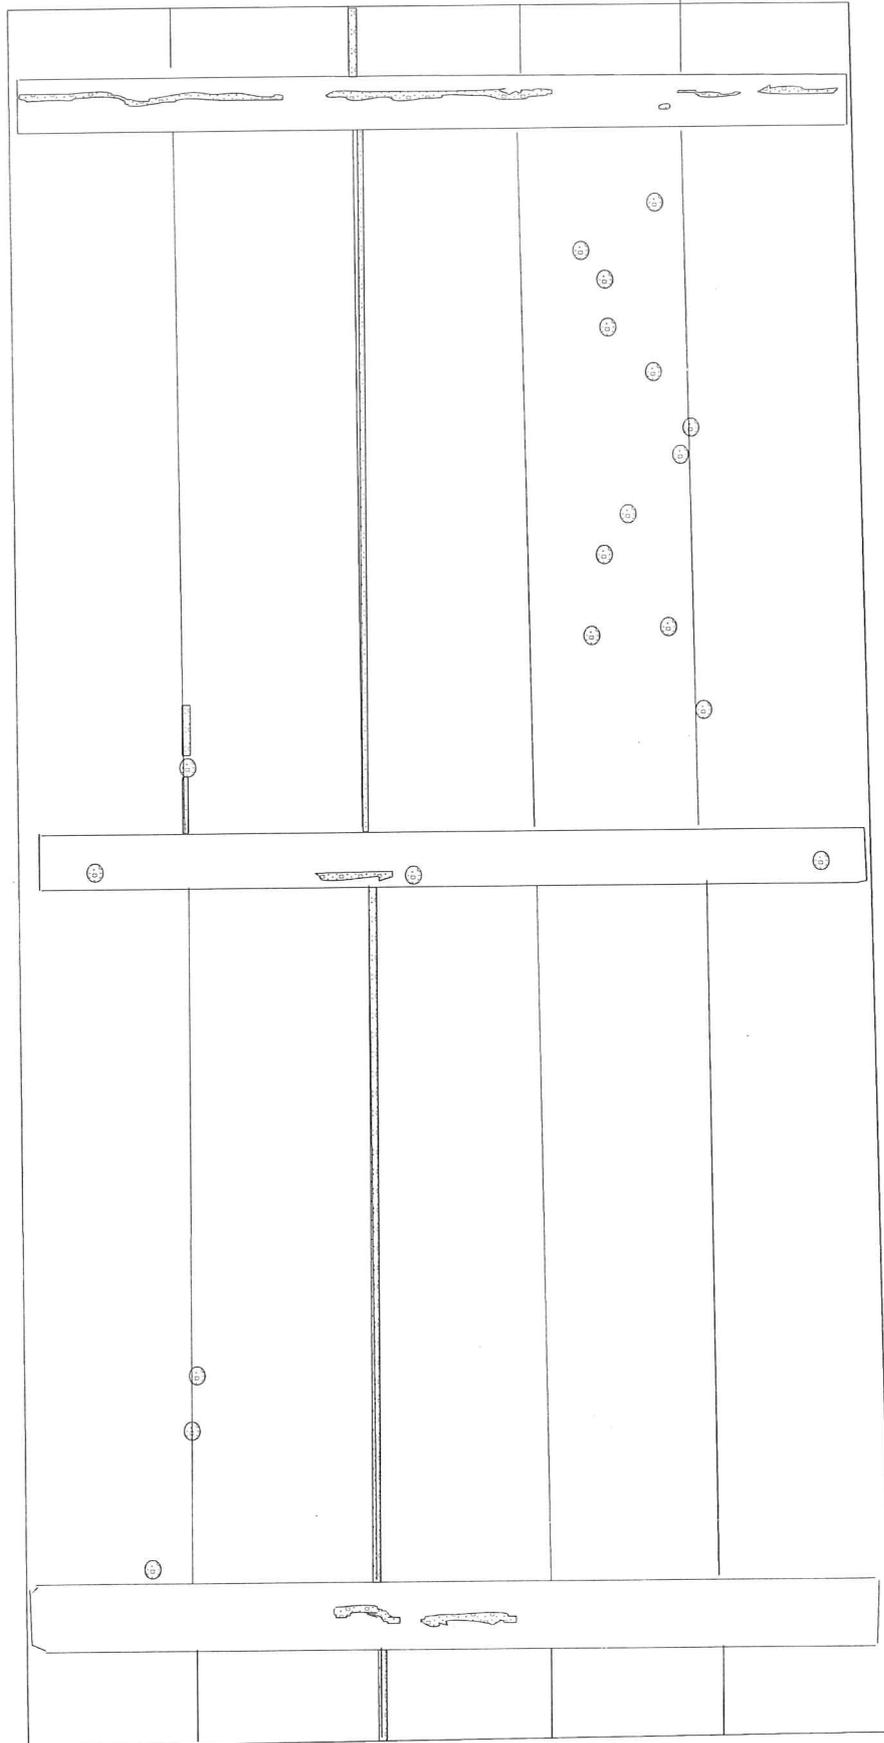
Gráfico nº 12

La obra presenta un ataque de insectos xilófagos localizado principalmente por el reverso en los travesaños y en el panel central. El resto de las tablas presenta un ataque puntual. Por el anverso los orificios de xilófagos se observan en la 1ª y 5ª tabla. El análisis biológico ha identificado excrementos de insectos xilófagos Cerambícidos y restos e indicios de exuvias de larvas de Derméstidos.

Las grietas, levantamientos y orificios de xilófagos se van a rellenar con serrín de roble y acetato de polivinilo. Se realizarán injertos puntuales con madera de roble donde sea necesario.

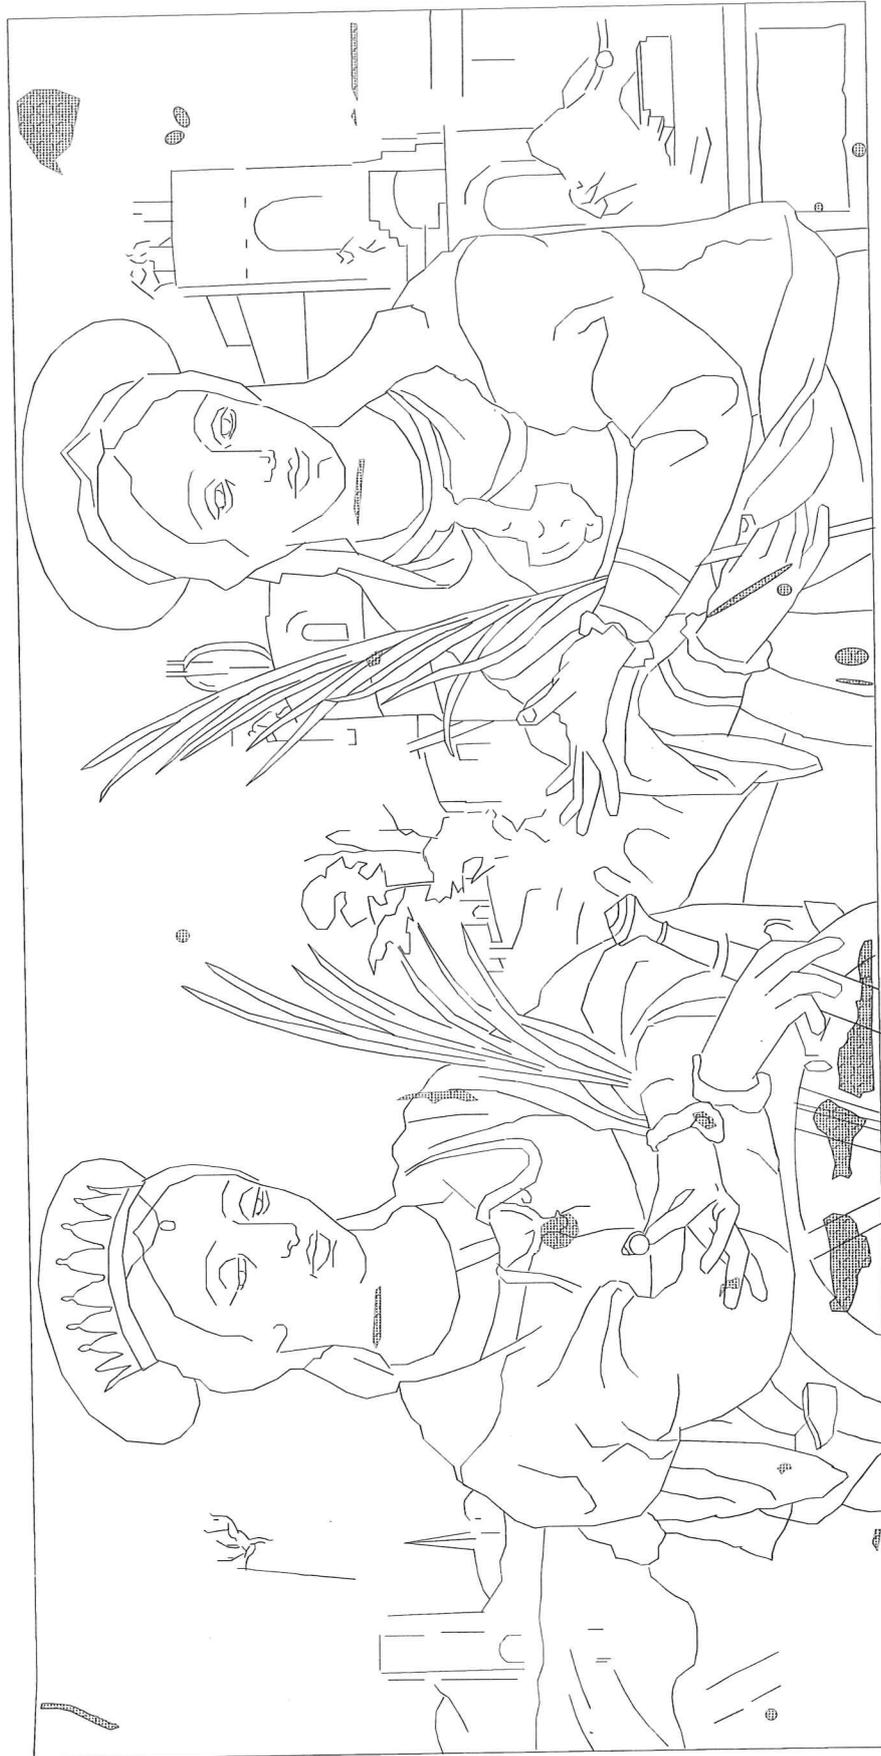
Gráfico nº 17

La obra tiene numerosos repintes debajo de los cuales se aprecian estucos de varios tipos y colores de restauraciones anteriores. La eliminación de los repintes y estratos superficiales durante el tratamiento ha permitido reconocer tres intervenciones:

- La primera y más antigua realizada con un estuco gris o chumix.
- La segunda efectuada con un estuco blanco sobre el que existía un repinte de color.
- La tercera y última, situada encima del anterior repinte, realizada con un estuco rosa sobre el que se disponía el último repinte de color.
