INFORME DE DIAGNÓSTICO Y PROPUESTA DE INTERVENCIÓN

**MANTO PROCESIONAL DE LA V. DE LA ASUNCIÓN
DISEÑO: MANUEL BELTRÁN. BORDADORAS: HNAS.
ANTUNÉZ. 1893**

ESTEPA. SEVILLA

25 de abril de 2016

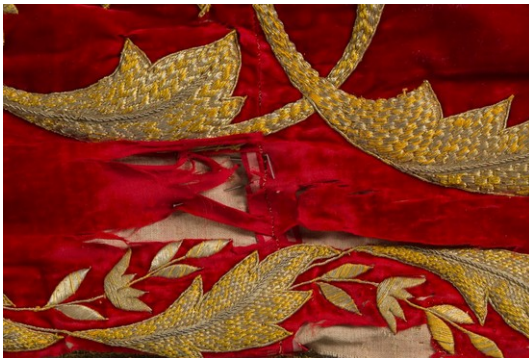
El uso del manto se manifiesta en la presencia de elementos ajenos a la obra, como son el empleo de alfileres, y las intervenciones que se han realizado puntualmente para resolver los problemas que la degradación ha provocado (Fig. V.1).

Uso de alfileres

Durante la aspiración se retirarán todos los elementos ajenos que se encuentren dispersos por la obra.

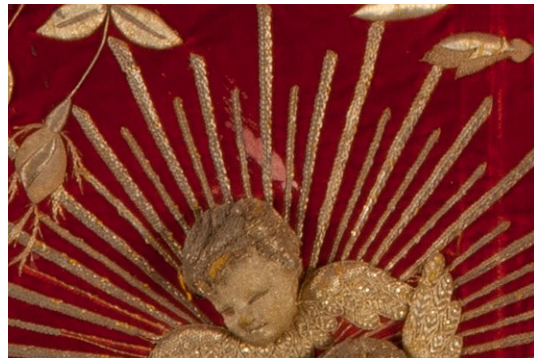
Las tradiciones relacionadas con el uso de este tipo de prendas, se ven reflejadas en la presencia de depósitos superficiales, como salpicaduras de ceras que se extienden tanto por el tejido como por el bordado.

Puntualmente, la salpicadura de cera en el terciopelo ha provocado desgastes y quemaduras del pelo.

Manchas de cera

Este tratamiento está enfocado a la eliminación de los depósitos de cera que afectan al bordado y el tejido. Se realizará mediante medios mecánicos, para retirar la capa más gruesa y, si es necesario, se utilizará disolventes para la retirada de los restos de cera. Previamente a la selección del disolvente, se realizará una serie de pruebas controladas para elegir el más adecuado, dentro de la gama de disolventes que no afectan ni a las fibras textiles, ni a los metales.

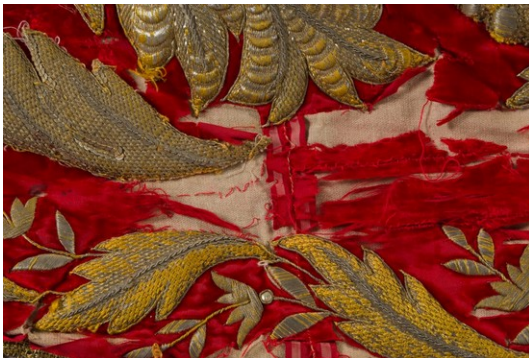
Las intervenciones sobre la pieza son mínimas, limitándose a zurcidos realizados para fijar las roturas que presenta el terciopelo y parches puntuales para ocultar las lagunas, usando para ello un tejido similar al original. Las roturas de la zona inferior del manto se han reforzado con un lienzo fino, cuya fijación ha provocado deformaciones.

Cosidos y fijaciones puntuales

En esta proceso se retirarán todas los cosidos y parches que se han realizado con anterioridad y que están afectando físicamente a la obra.

La retirada se realizará por el anverso del manto manualmente, con ayuda de pequeño material de restauración. Esto permitirá dejar el tejido libre en algunos puntos que estaban provocando deformaciones en el manto.

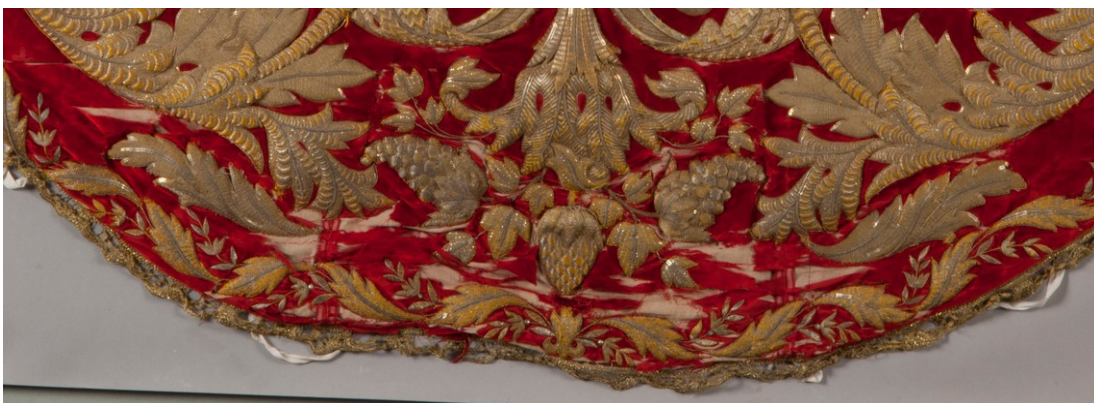
Roturas y pérdidas de material

La consolidación consiste en el refuerzo de las zonas más degradadas afectadas por las roturas y pérdidas de material, mientras que la reintegración se centra en completar las pérdidas de color mediante soportes teñidos con colores estables y compatibles con el tejido antiguo.

Esta intervención se realizará mediante la aplicación local de tejidos de seda, que se colocarán entre el tejido de terciopelo y la entretela. Se unirán mediante adhesivos celulósicos que permitan, si es necesario, su retirada sin perjudicar al tejido.

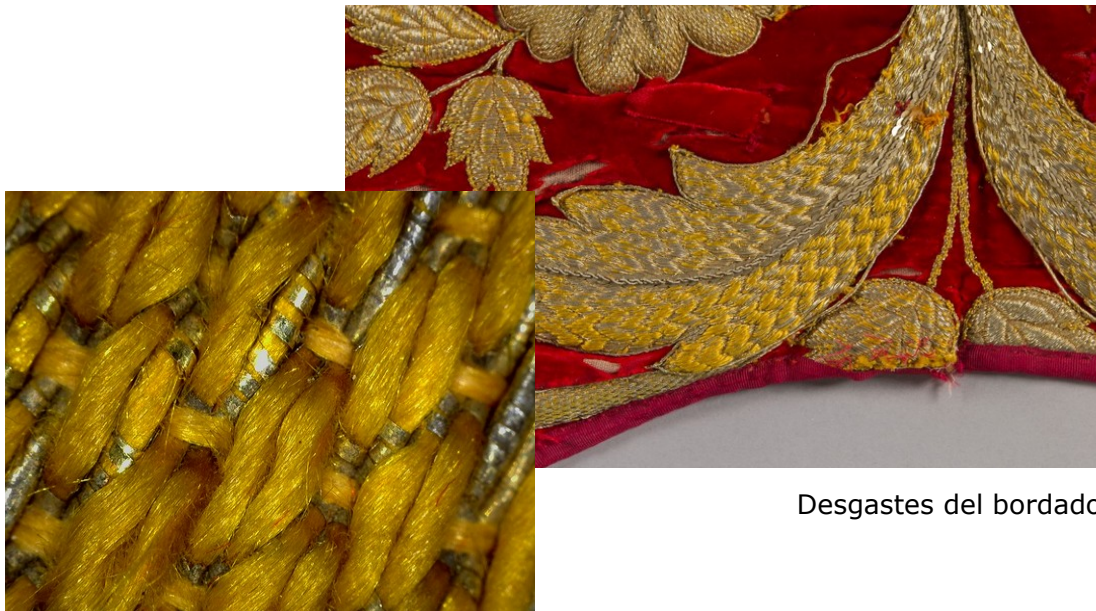
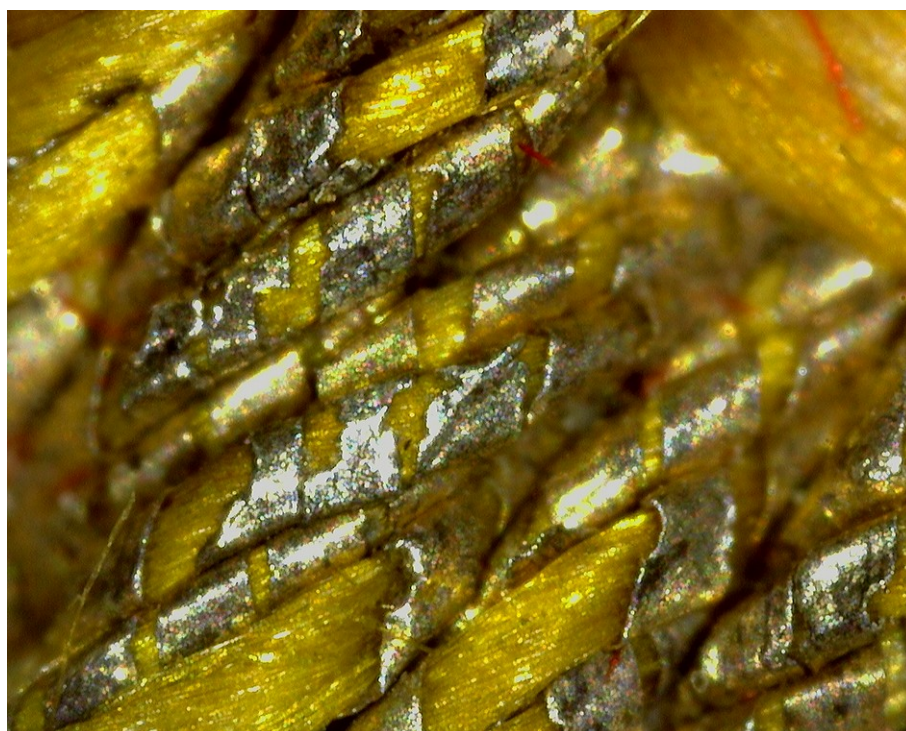
Figura V.2

El roce de los bordados entre sí cuando es doblado y manipulado para la colocación de la obra sobre la imagen, o cuando es almacenado, provoca la rotura del metal, llegando a desaparecer y dejando visible el alma de seda amarilla, que caracteriza a los hilos entorchados utilizados en esta obra. Las zonas más afectadas por esta degradación se corresponde con las superficies que quedan más alta.

Desgastes del bordado

Detalle de la pérdida de metal

Detalle de la rotura del metal

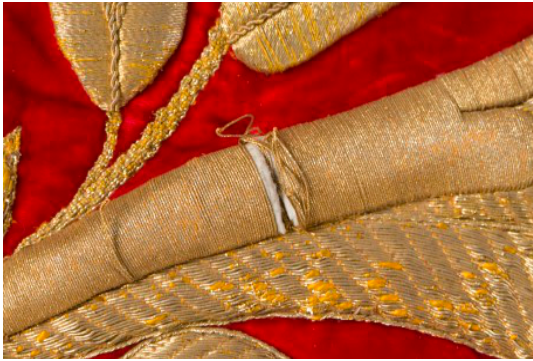
La manipulación y los plegados provocan, también, la rotura y pérdida de los hilos, tanto de los que forman los puntos del bordado como los que fijan perimetralmente las piezas aplicadas sobre el terciopelo. Afectando también, a los elementos complementarios, como lentejuelas o elementos rígidos, utilizados en los bordados de cartulina.

Rotura de cartulina

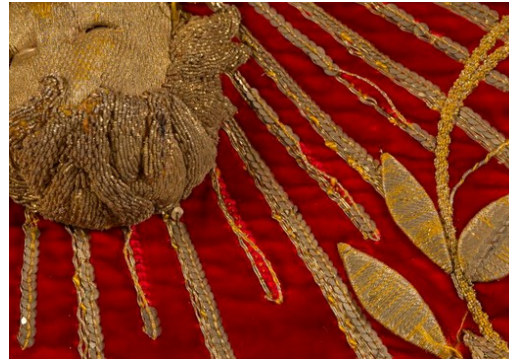
Pérdida de material

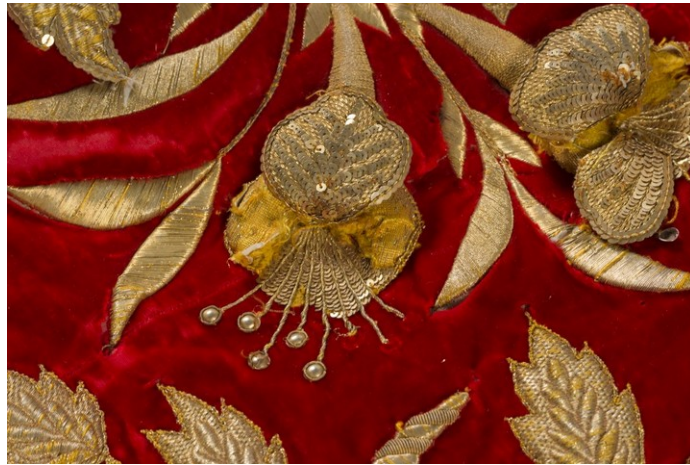
Pérdida de material

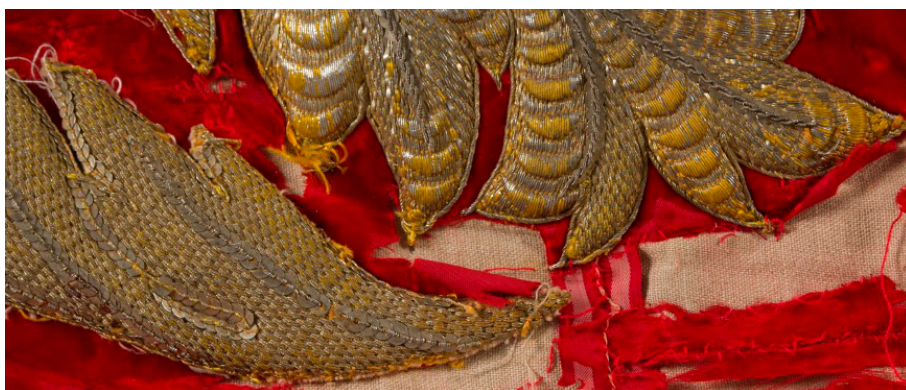
En la zona de la cola, además, se aprecia el oscurecimiento del bordado debido a la presencia de plata en la aleación de los hilos dorados. La capa de oro superficial sufre desgastes por el roce, y la plata contenida reacciona rápidamente al continuo contacto con el sudor, la grasa, los perfumes, y la manipulación de la imagen durante la salida procesional.

Oscurecimiento del metal

Esta limpieza consistirá en la retirada de grasa superficial que afecta al metal. La limpieza se realizará con disolventes, que será seleccionado según las pruebas pertinentes.

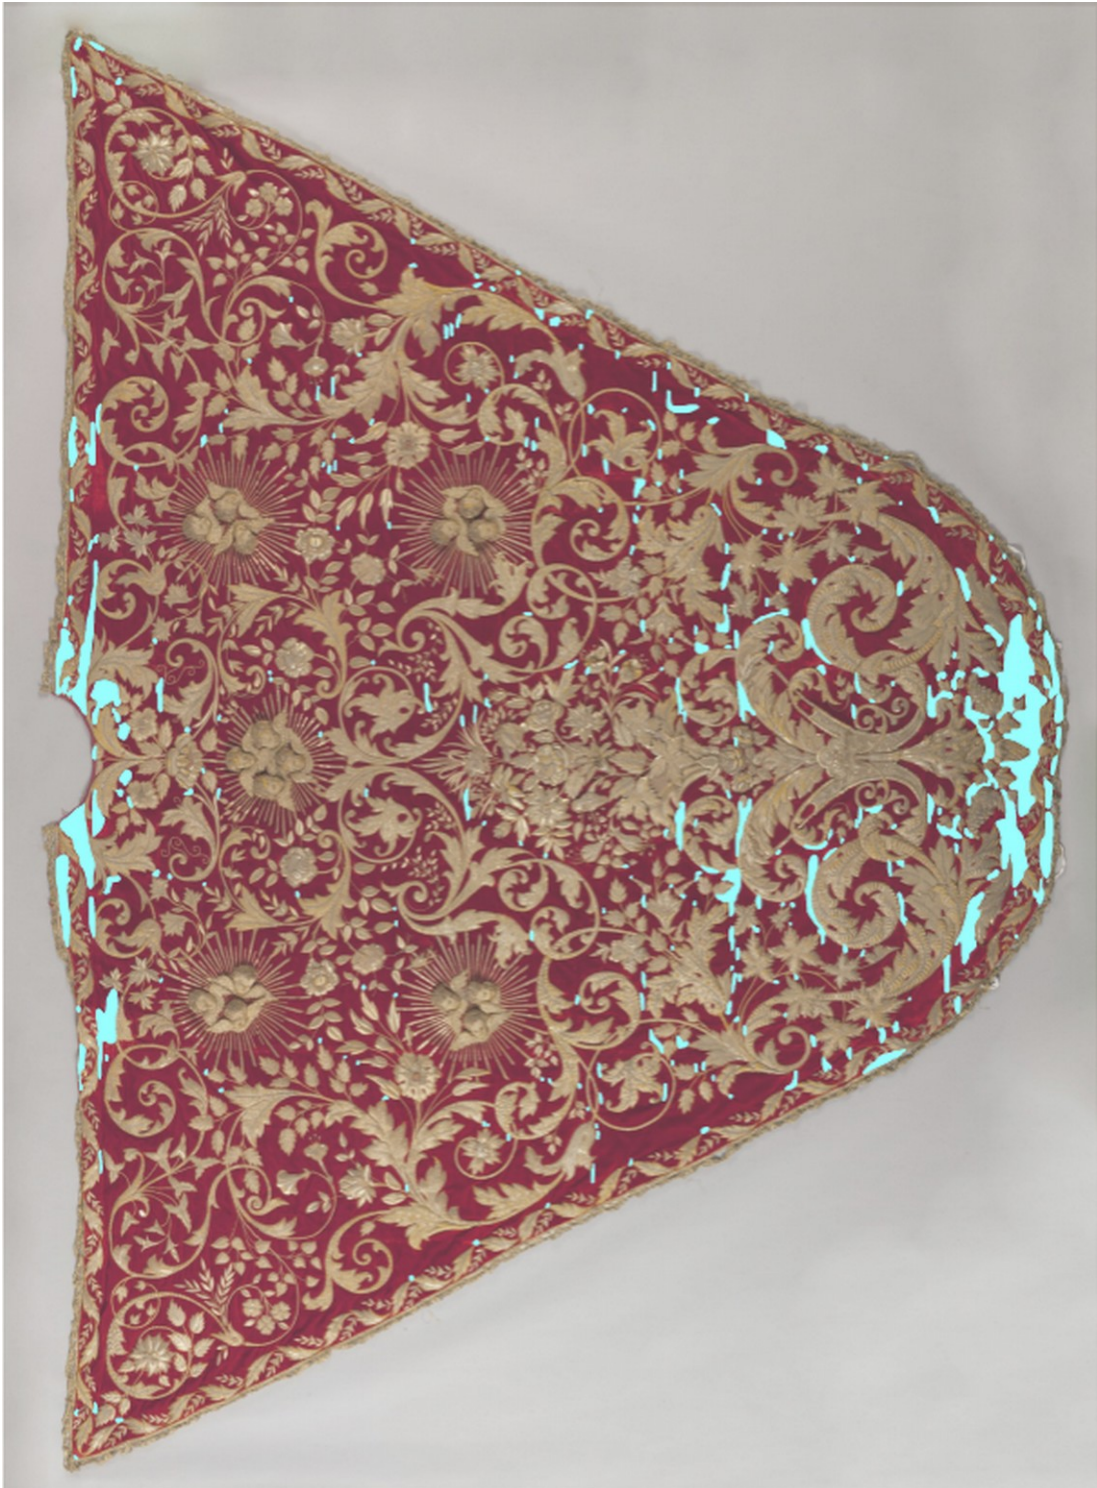
Figura V.4

Las alteraciones más acusadas en el tejido de terciopelo son, principalmente, deformaciones, desgastes, roturas y lagunas. Las zonas más afectadas por estas alteraciones son la zona inferior o cola, la parte superior del cuello y la mitad de las caídas laterales (Fig. IV.4 y IV.5).

Localización de roturas y pérdidas de material

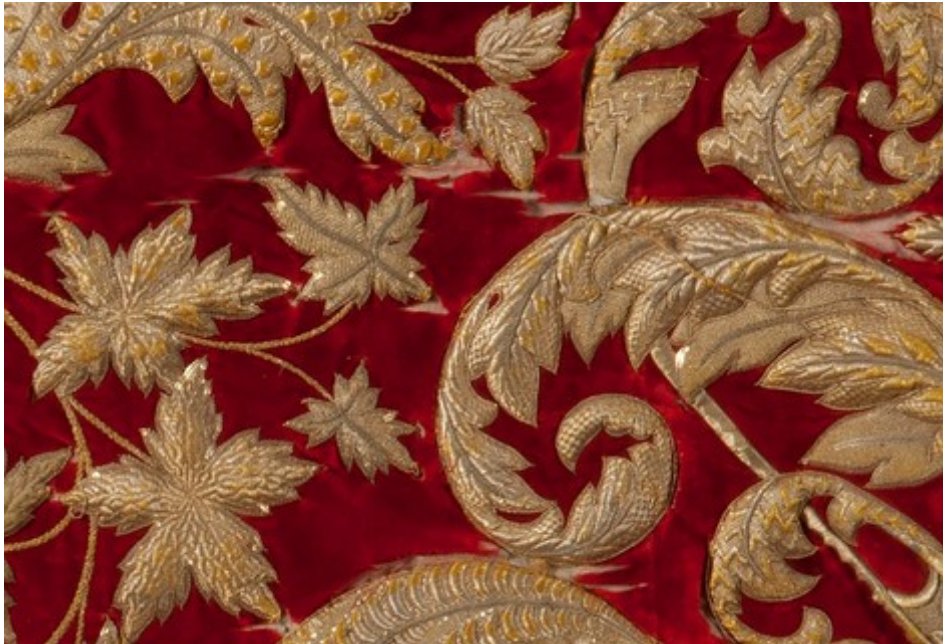
Roturas y pérdida de material

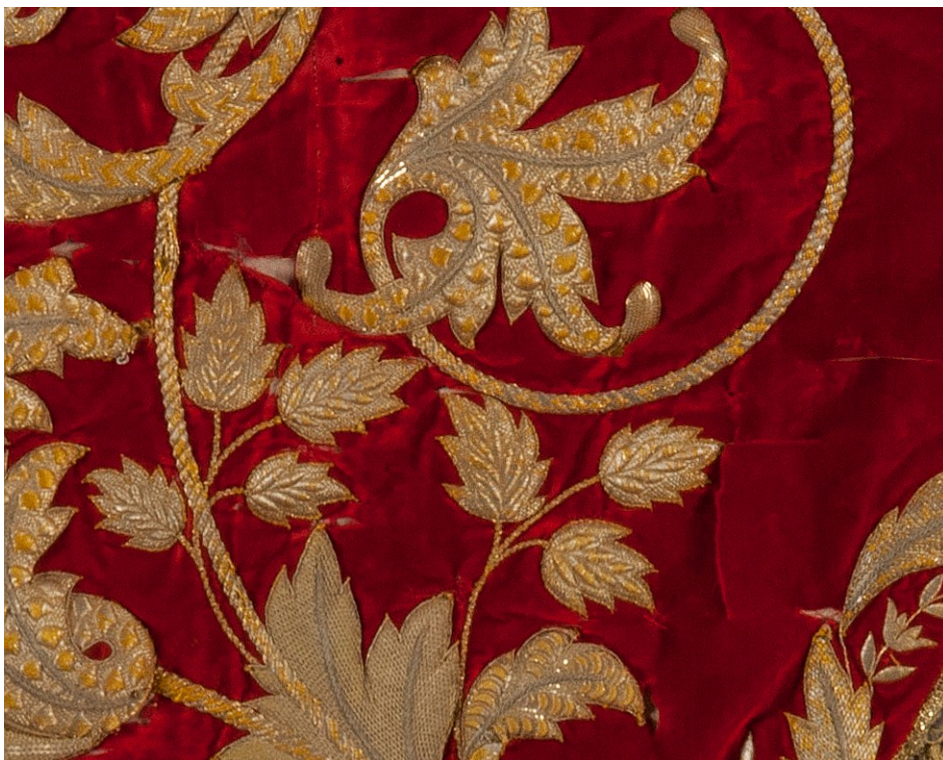
Roturas

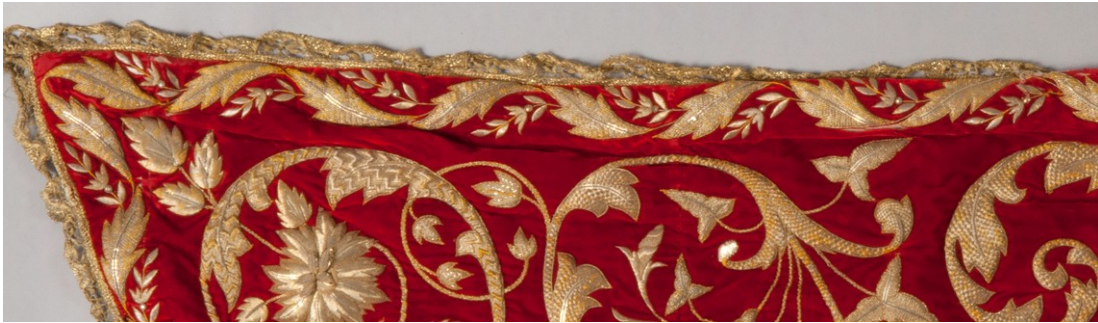
Las fibras, por su propia naturaleza, tienden a dilatar y contraer para adaptarse a la humedad del ambiente. Estos movimientos, junto al uso de la prenda, son los principales causantes de la deformación y pliegues del tejido libre entre los bordados, así como de los desgastes o pérdidas del pelo del terciopelo. El tejido debilitado, que a su vez sufre sacudidas por el uso y acumulación de polvo, rompe longitudinalmente donde hay pliegues y en las zonas próximas a los bordados, por la tirantez y diferencia de material (Fig. IV.6).

Deformaciones o pliegues

Las deformaciones más acentuadas, producida en el tejido por las intervenciones anteriores, se corregirán con la humectación de las fibras con vapor frío, mediante el empleo de un humidificador con boquillas dirigibles que permiten dar humedad sin exceso e hidratar a las fibras, que con el tiempo suelen resecarse.

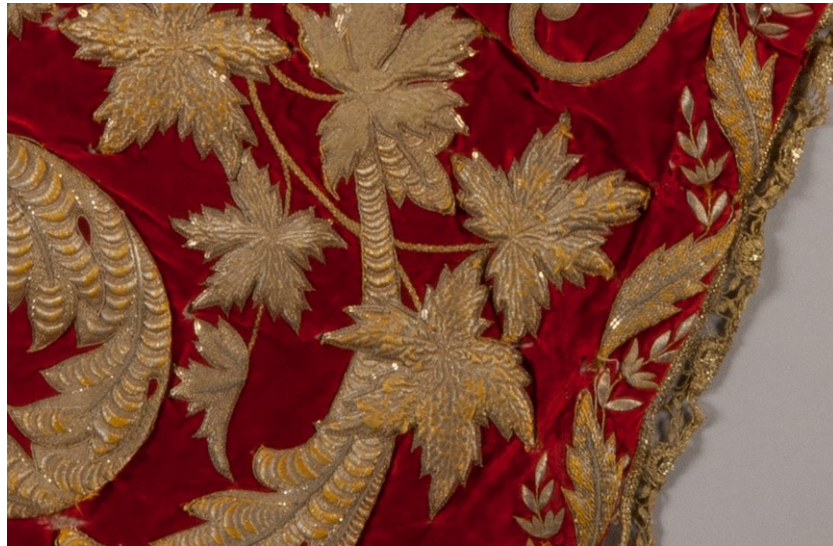
Pequeñas deformaciones

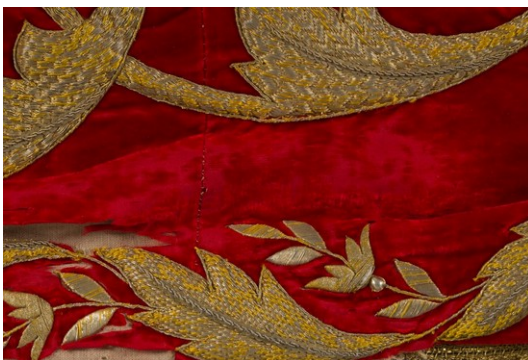
Desgastes

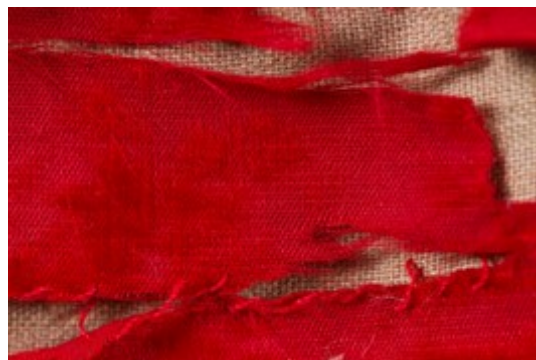
Pérdida total del pelo

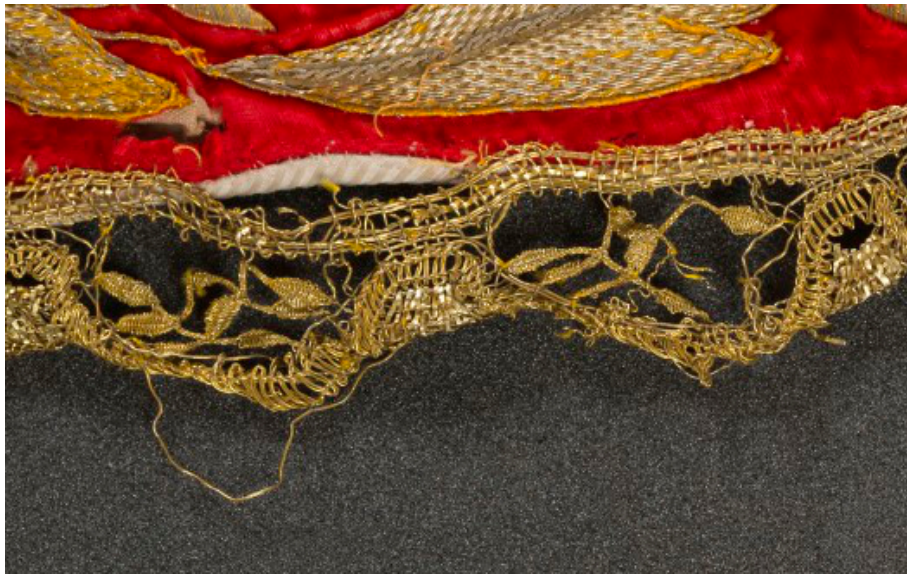
La blonda presenta roturas, pérdidas, hilos sueltos y deformaciones. Además, está suelta en varias zonas por la pérdida o rotura del hilo de unión al manto (Fig. V.7).

Pérdidas de material y descosido

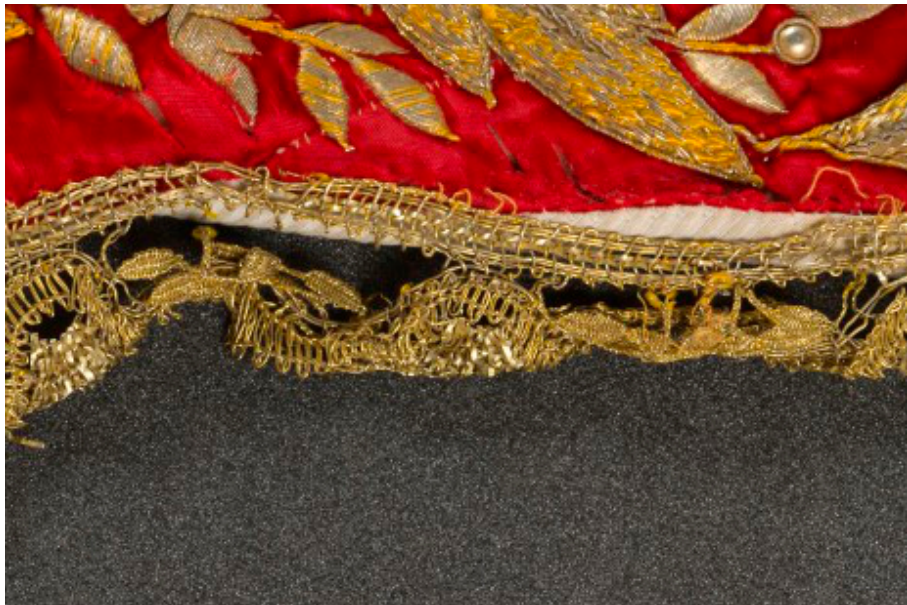
Deformaciones

La alineación del entrelazado de los hilos metálicos para eliminar las deformaciones.
