MEMORIA FINAL DE INTERVENCIÓN

**VIRGEN DE LA LECHE**  
**ANÓNIMO. S. XVI**

Mayo de 2014

Instituto Andaluz del Patrimonio Histórico  
**CONSEJERÍA DE EDUCACIÓN, CULTURA Y DEPORTE**

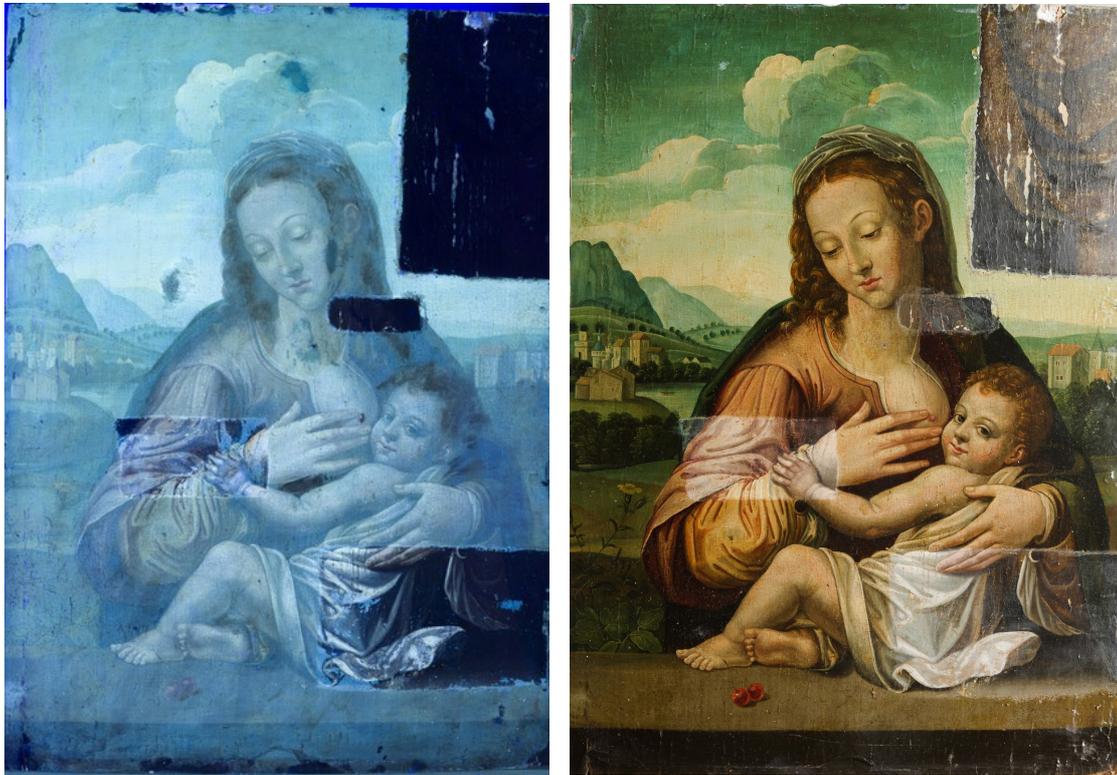
Figura VI.1

Imágenes comparativas examinando la superficie con luz ultravioleta y luz normal. Realizadas durante el comienzo de la fase de limpieza, que ha consistido fundamentalmente en la extracción de los distintos elementos añadidos al original en distintas épocas:

- Eliminación de la capa superficial (estrato coloreado y con falso cuarteado).
- Eliminación del paisaje añadido sobre el estrato pictórico original y sobre estucados.
- Eliminación de barnices y repintes antiguos sobre pérdidas del color original.
- Eliminación de estucos desbordantes e irregulares

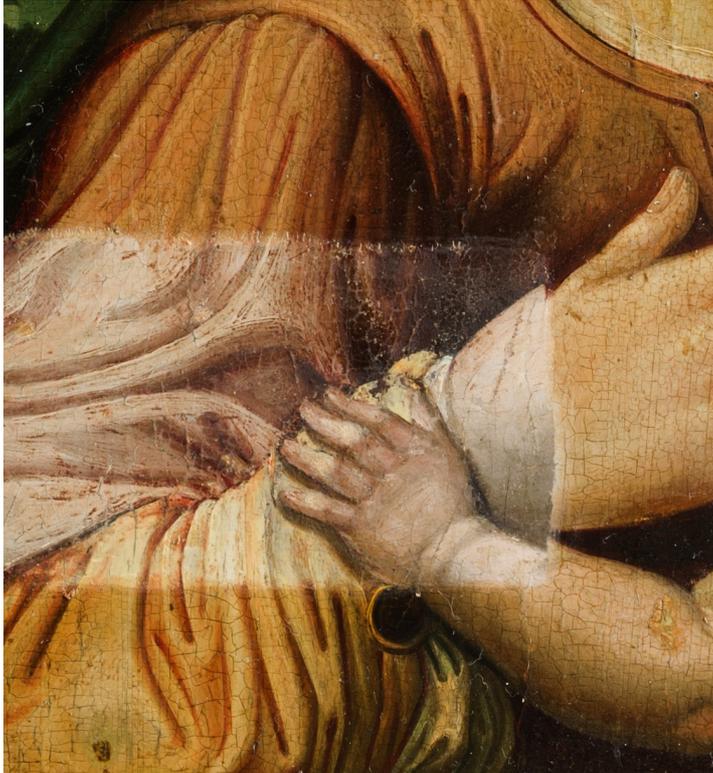
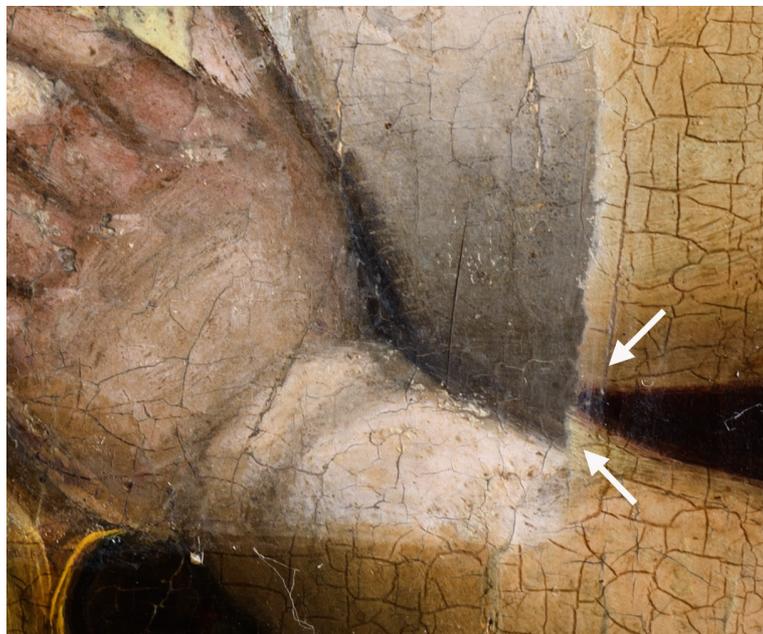
Figura VI.2

Detalle del proceso de limpieza. Se observa la modificación realizada en las manos, cubriendo completamente el original. Así mismo se detecta la gran diferencia entre el cuarteado original y el falso cuarteado.

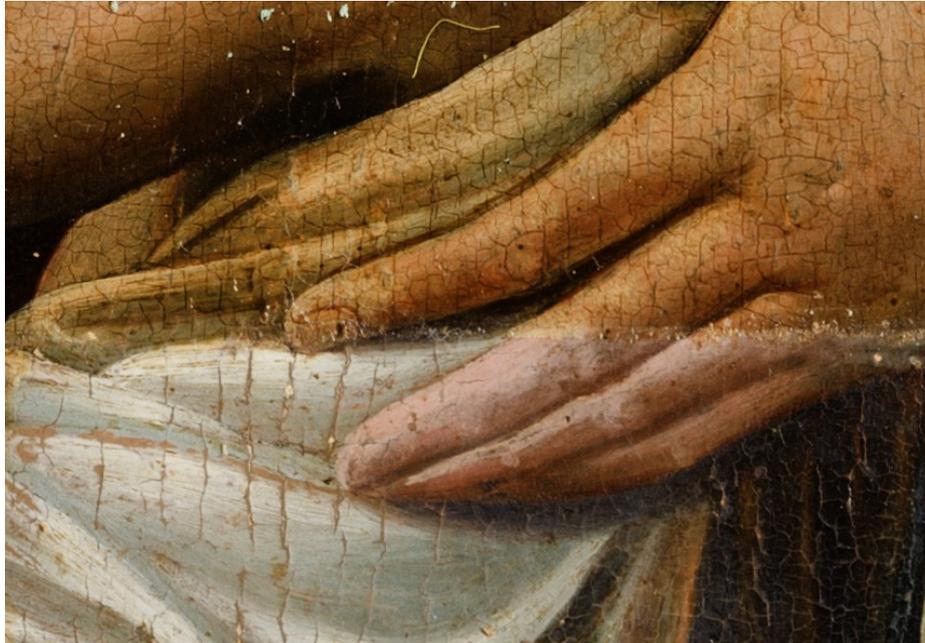
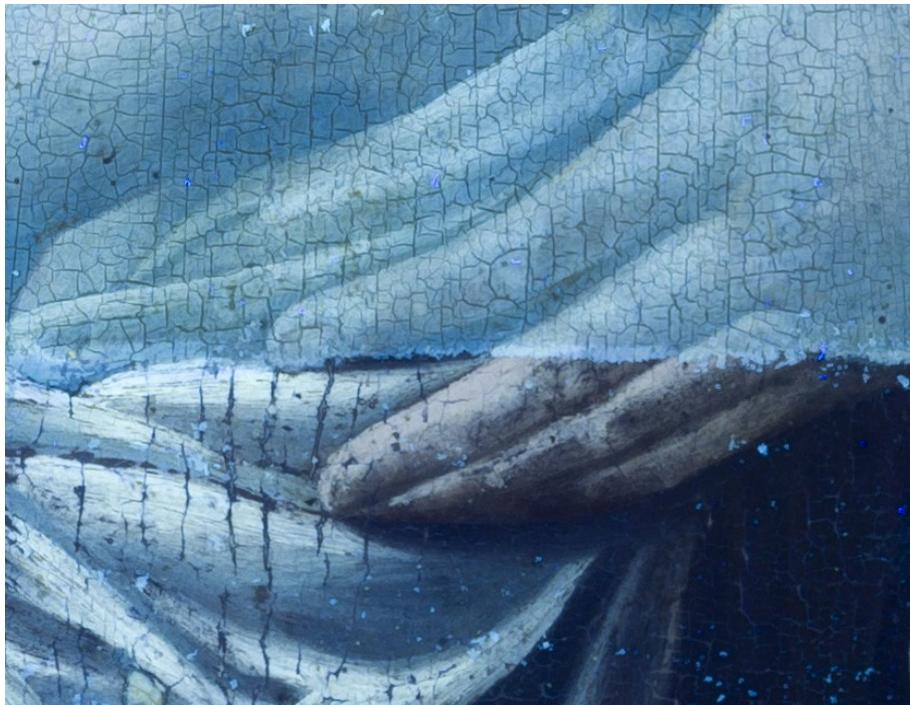
Figura VI.3

Imágenes comparativas durante la fase de limpieza con luz normal y luz ultravioleta. Los repintes cubrían completamente el estrato de color original, bien mediante veladuras o cubriendo con más materia pictórica zonas de pérdidas de color original, como se puede observar en el borde inferior izquierdo donde se aprecian las pequeñas pérdidas de color.

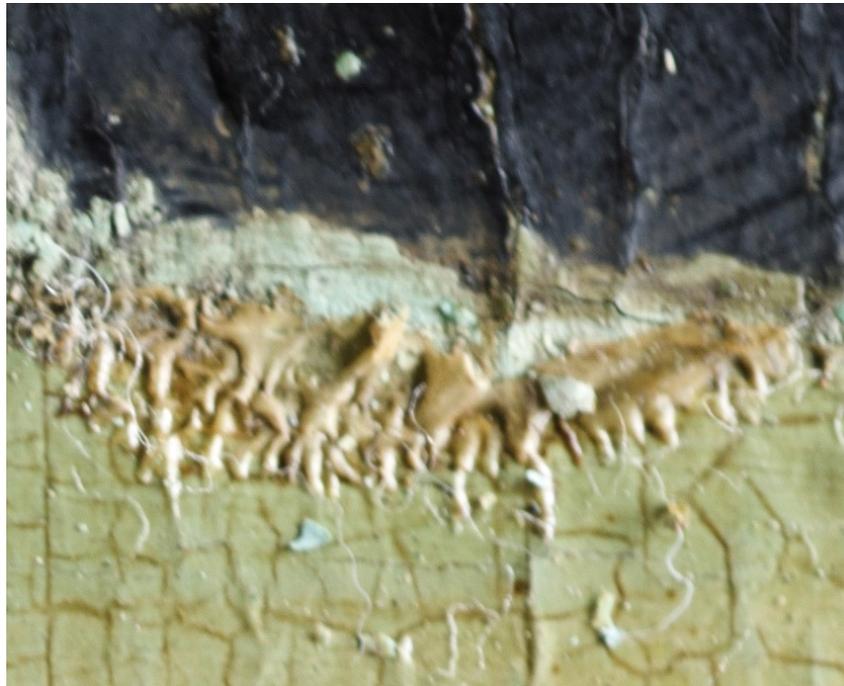
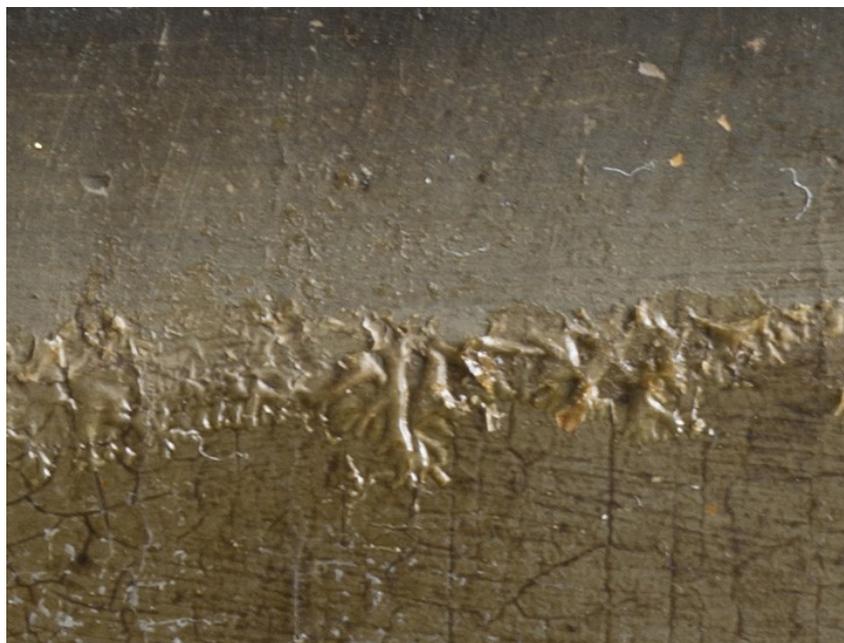
Figura VI.4

Aspecto y diferenciación de los distintos estratos superpuestos al original en la fase de remoción de éstos. La capa superficial reacciona a ciertos disolventes y toma una apariencia gomosa, separándose en mayor o menor medida del estrato inferior correspondiente al estrato de color añadido, como se observa claramente en la imagen superior. En la imagen inferior se observa la capa superficial que correspondería al barniz coloreado y cuarteado aplicado directamente sobre el color original.

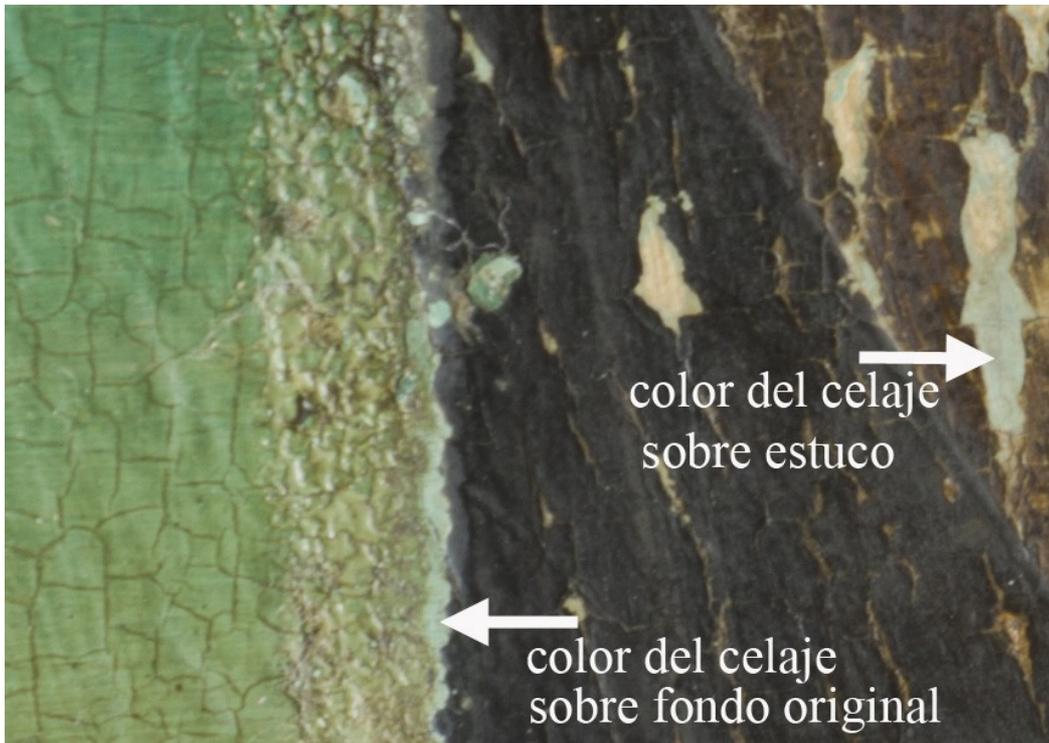
Figura VI.5

El estrato pictórico falso se ha aplicado sobre el estrato pictórico original, así como sobre las distintas lagunas estucadas y demás pérdidas del color original.

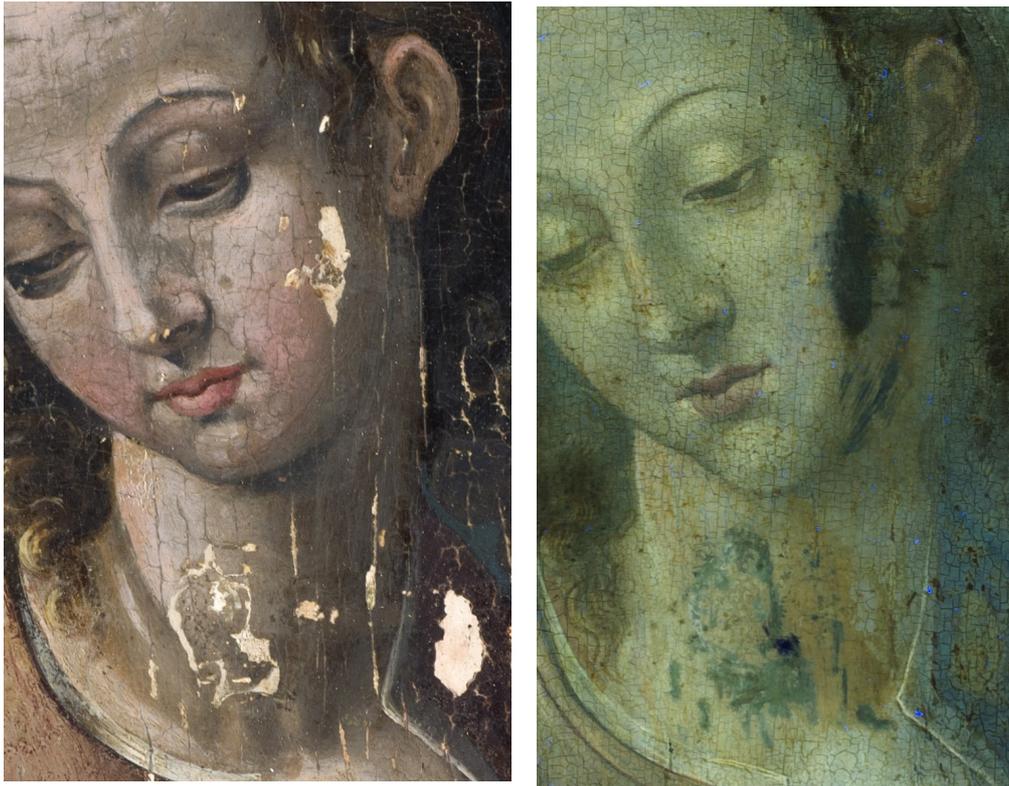
Figura VI.6

Imágenes comparativas realizadas con luz normal, una vez eliminadas las intervenciones anteriores y con luz ultravioleta realizada antes de la limpieza, donde se detectan mediante distinto tipo de fluorescencia las distintas actuaciones sobre el color original.

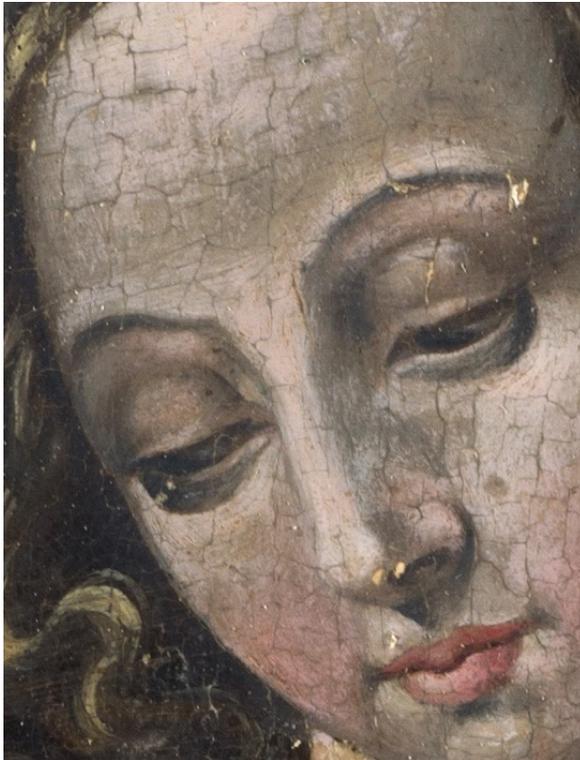
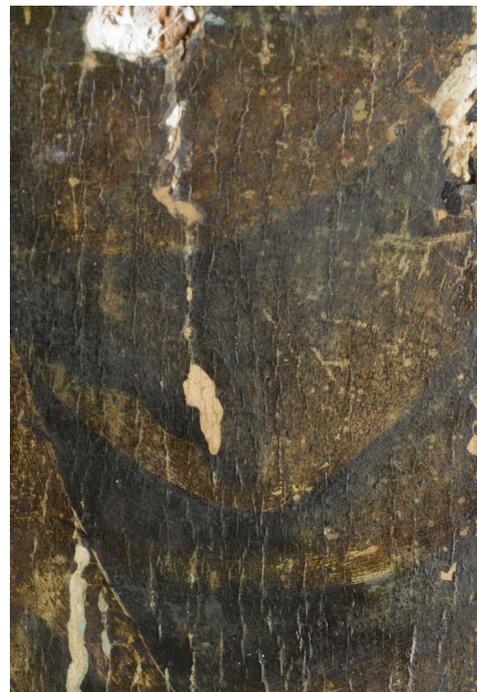
Figura VI.7

El estrato pictórico ha sufrido limpiezas agresivas a lo largo de su historia. Una vez finalizada la eliminación de las intervenciones anteriores, quedan patentes la eliminación de veladuras originales, como se pueden observar en la parte inferior de la frente de la virgen y a ambos lados de la nariz, así como en la zona de cortinaje realizado con un pigmento sumamente delicado como es el resinato de cobre.

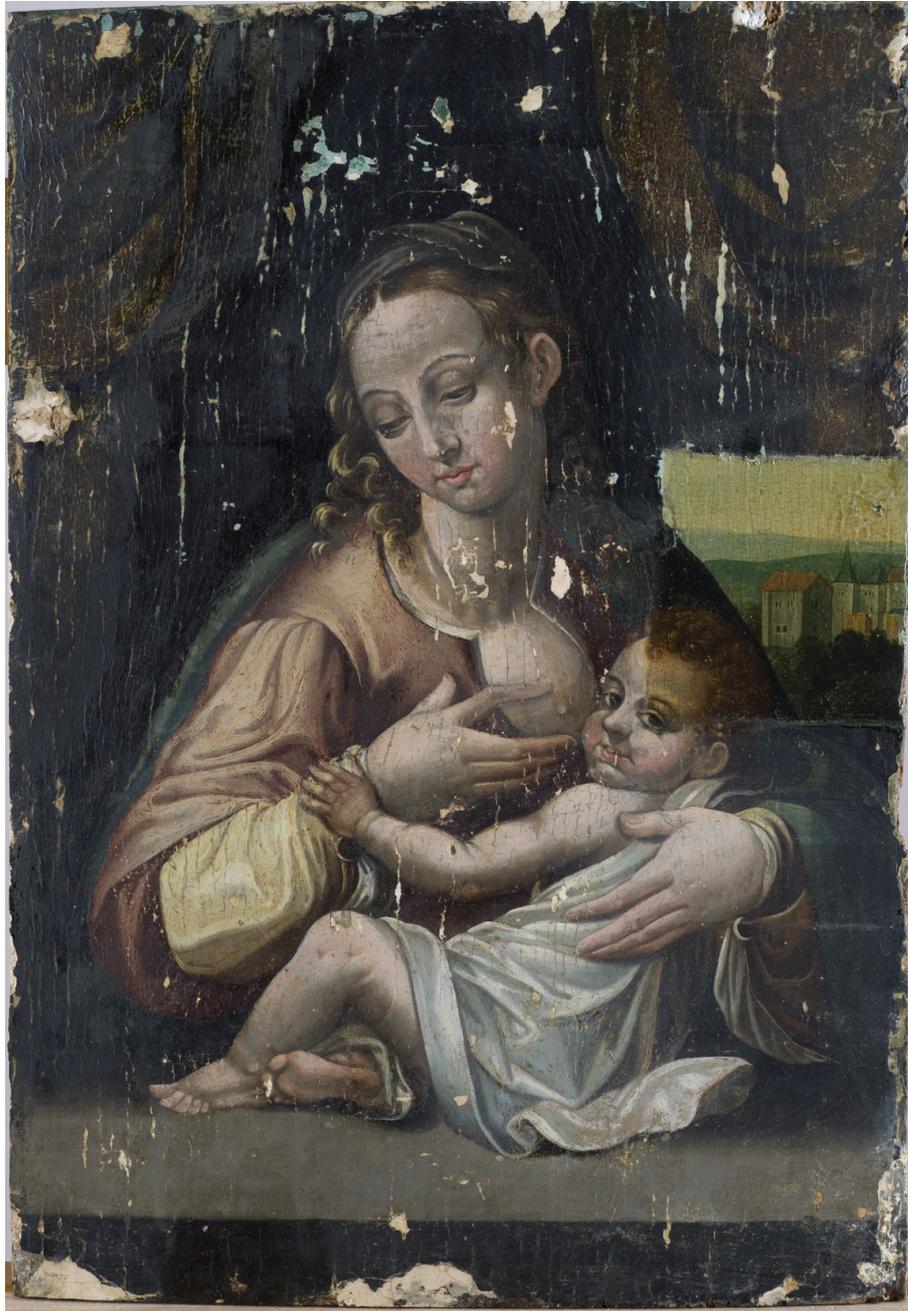
Figura VI.8

Aspecto de la tabla con la limpieza prácticamente finalizada, a excepción de la zona localizada a la derecha del niño. Una vez eliminados los añadidos de color queda a la vista el verdadero estado de conservación que presentaba la tabla original. Se observan las distintas pérdidas de color y estrato de preparación.

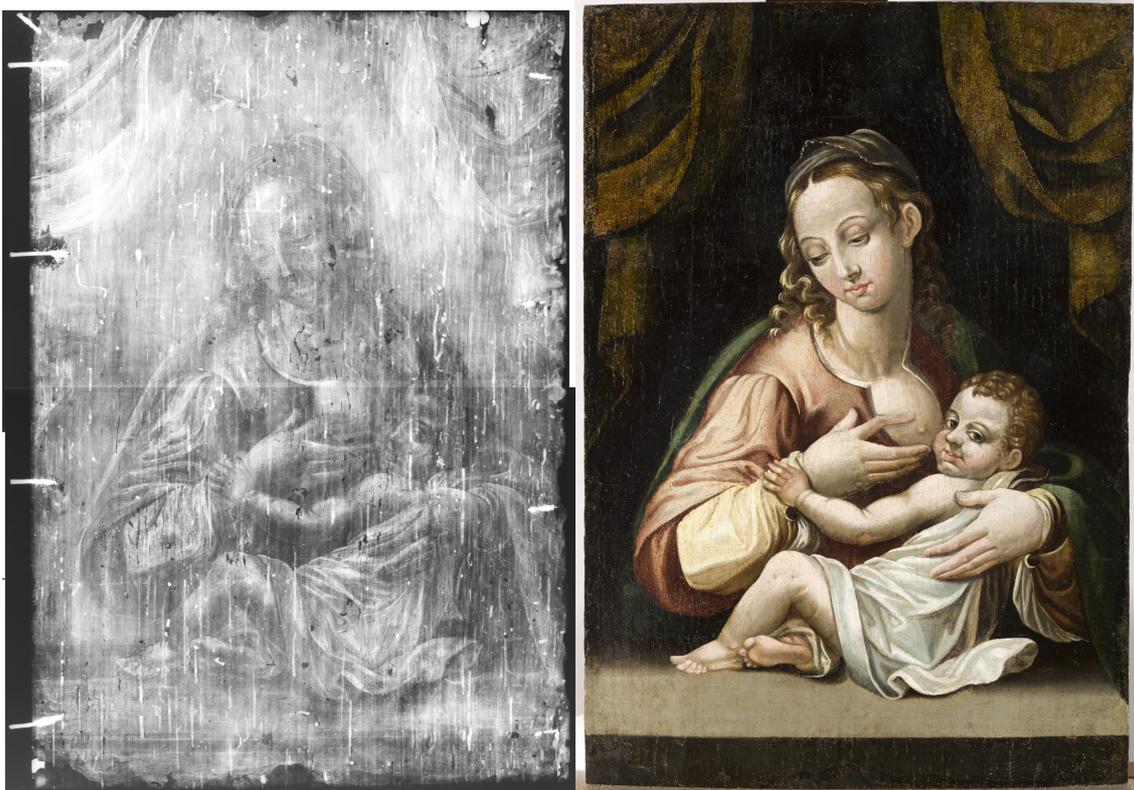
Figura VI.10

Imágenes comparativas del estudio radiográfico realizado antes de la intervención y del estado final de la tabla. Se puede observar la semejanza de los resultados radiográficos con la recuperación del original en la obra pictórica, muy diferente al aspecto que presentaba la tabla antes de la intervención.
