**MODELO DE INFORME DE EXAMEN Y TRATAMIENTO
DE PINTURA SOBRE TABLA**

**“SAN PEDRO ORANDO ANTE CRISTO ATADO A
LA COLUMNA” Pedro de Campaña**

**Rocío Magdaleno Granja
Sevilla, 1999**

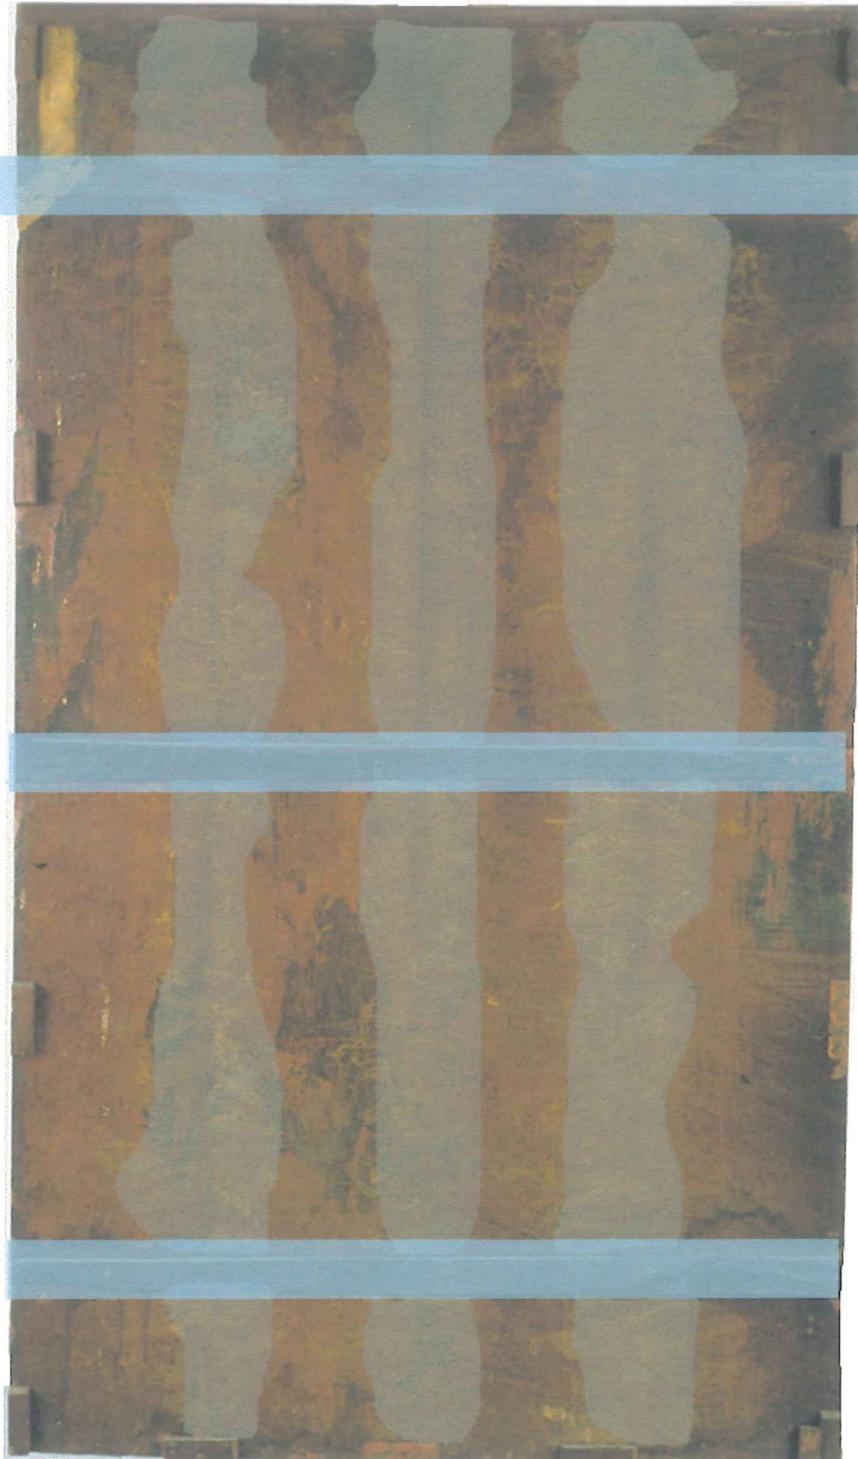
GRAFICO Nº 1

Soporte mixto compuesto por madera y estopa en las uniones por el reverso (ver gráfico nº 1).

Como parte constitutiva original, el soporte presenta tres travesaños dispuestos horizontalmente y embutidos en el soporte por medio de un rebaje realizado a éste a media madera.

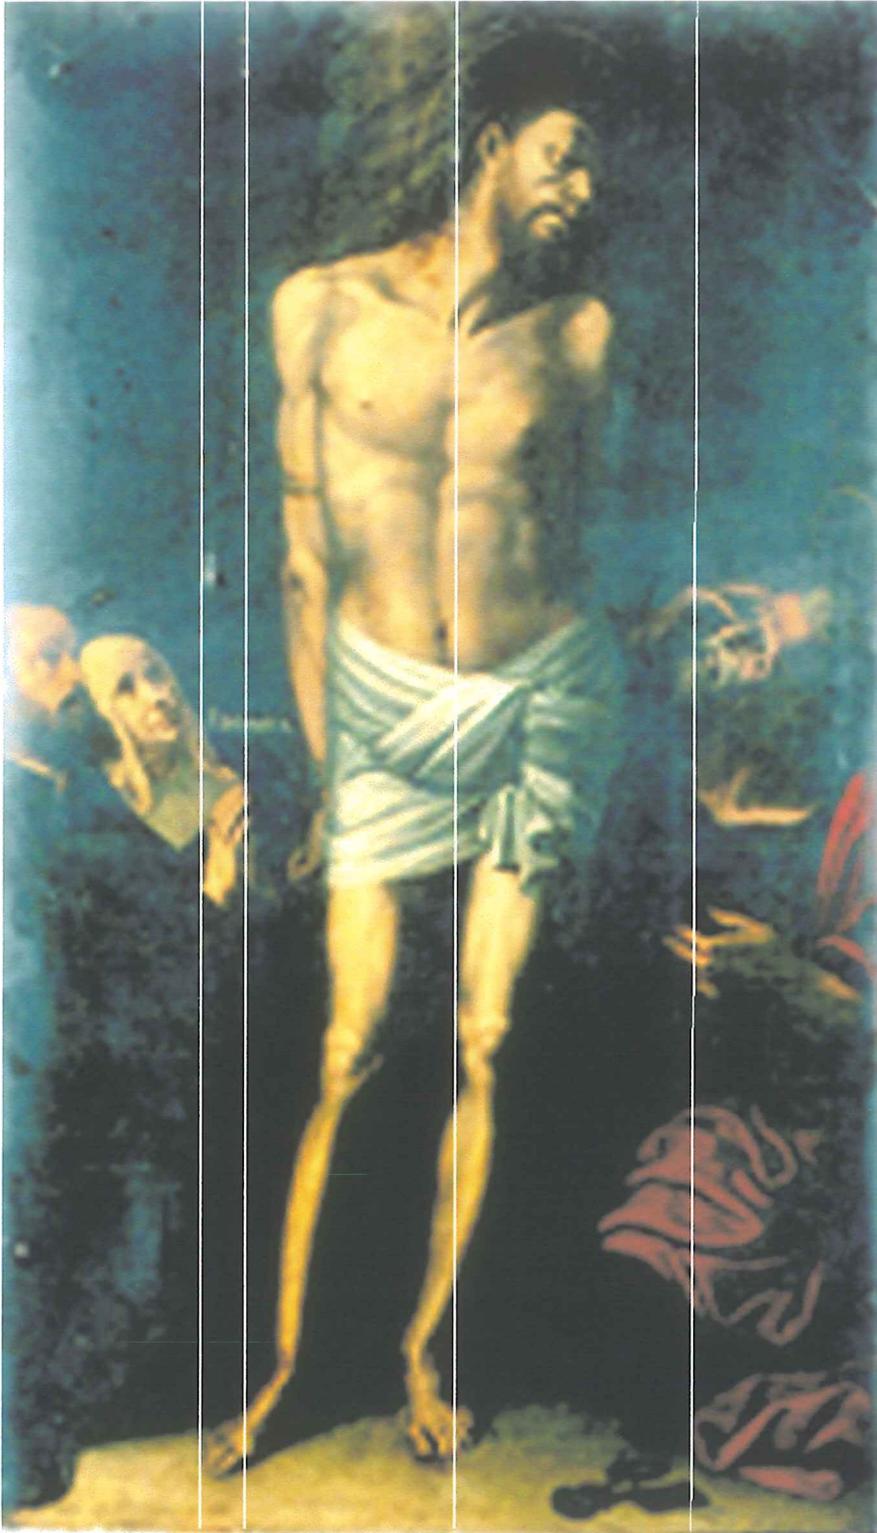
GRAFICO N° 2

Soporte constituido por cinco paneles verticales (ver gráfico nº 2). El segundo panel comenzando por la izquierda del anverso, mide unos cuatro centímetros de ancho y está unido al primer panel por una serie de clavos de forja internos visibles por la radiografía (ver gráfico nº 3). Los demás paneles están ensamblados a unión viva.

27 cm ; 4 cm ; 28 cm ; 28,5 cm ; 27.5 cm de anchura

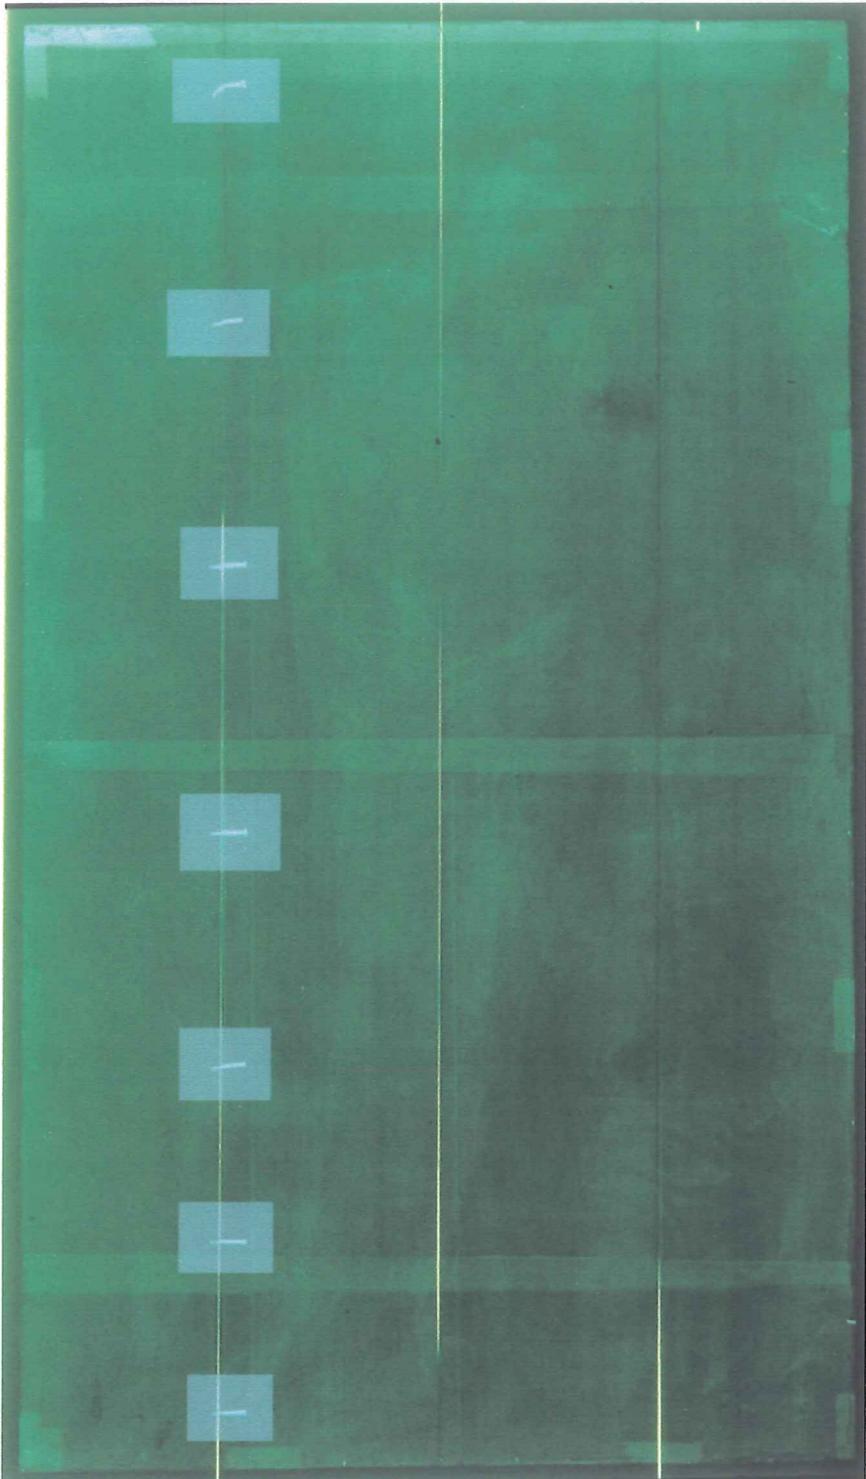
GRAFICO N° 3

Clavos internos originales

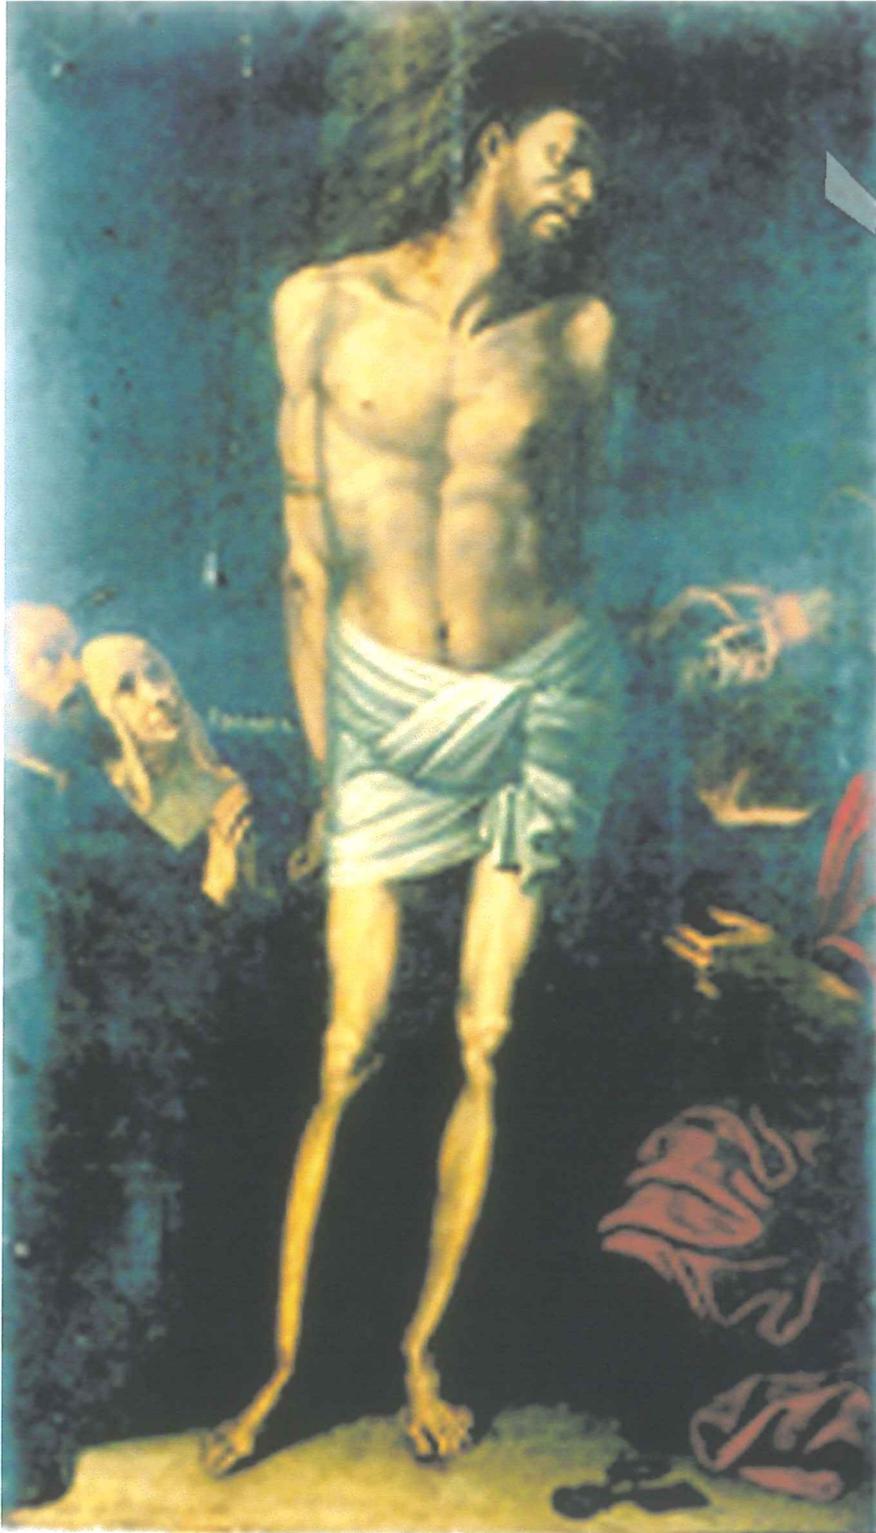
GRAFICO Nº 4

La madera presenta varios nudos, uno de los cuales se resanó en origen pero sobre la superficie pictórica no está nivelado, localizándose en el ángulo superior derecho del anverso (ver gráfico nº 4)

Localizadas en el resane del nudo (ángulo superior derecho del anverso)

■ Resane de nudo (nivelación con superficie pictórica)

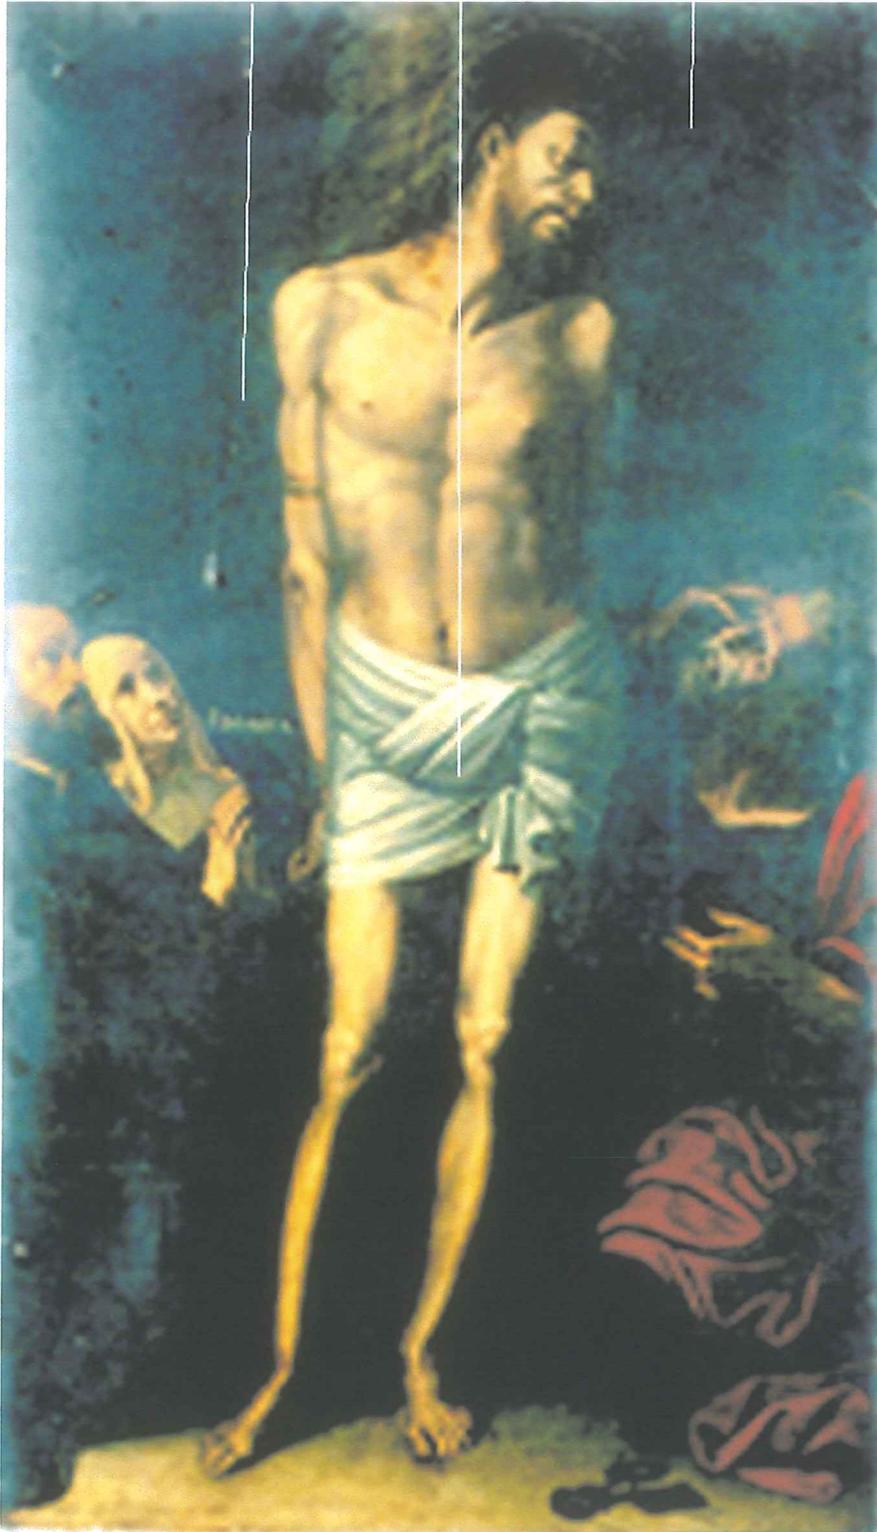
Se localiza una abertura en la unión de los paneles centrales, apreciable tanto por el anverso como reverso y que recorre la mitad superior de la tabla.

Igualmente otras aberturas, éstas de menor tamaño, se localizan en la parte superior entre los paneles 2º y 3º y entre el 4º y 5º. (Ver gráfico nº 5)

Separación de paneles

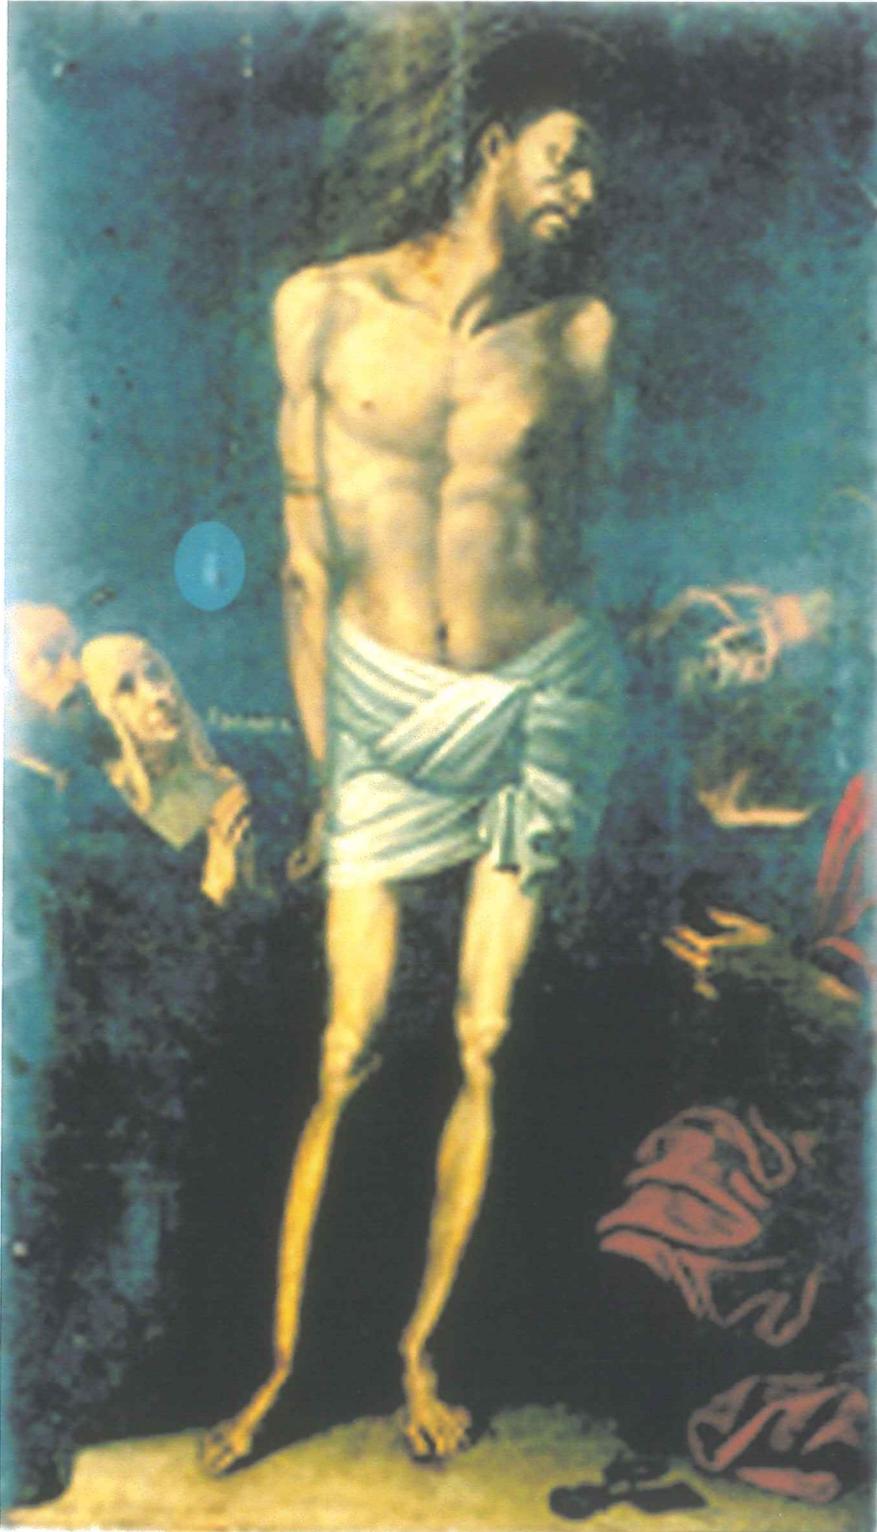
GRAFICO N° 6

Levantamiento superficial del soporte que repercute en los estratos superiores (preparación y película pictórica) producido por la rotura de uno de los clavos internos utilizados para ensamblar los dos paneles más próximos a la izquierda desde el anverso. Se localiza sobre la cabeza de la figura femenina. (Ver gráfico nº 6)

- Levantamiento por clavo interno

El levantamiento localizado sobre la inscripción de S. Mónica y producido por la rotura de uno de los clavos internos (apreciable en el estudio radiográfico) se intentó llevar a nivel de la superficie pictórica con poco éxito. Para ello se eliminó primeramente la zona estucada en una intervención anterior y que se realizó tras una pérdida de pintura original posiblemente causada por este

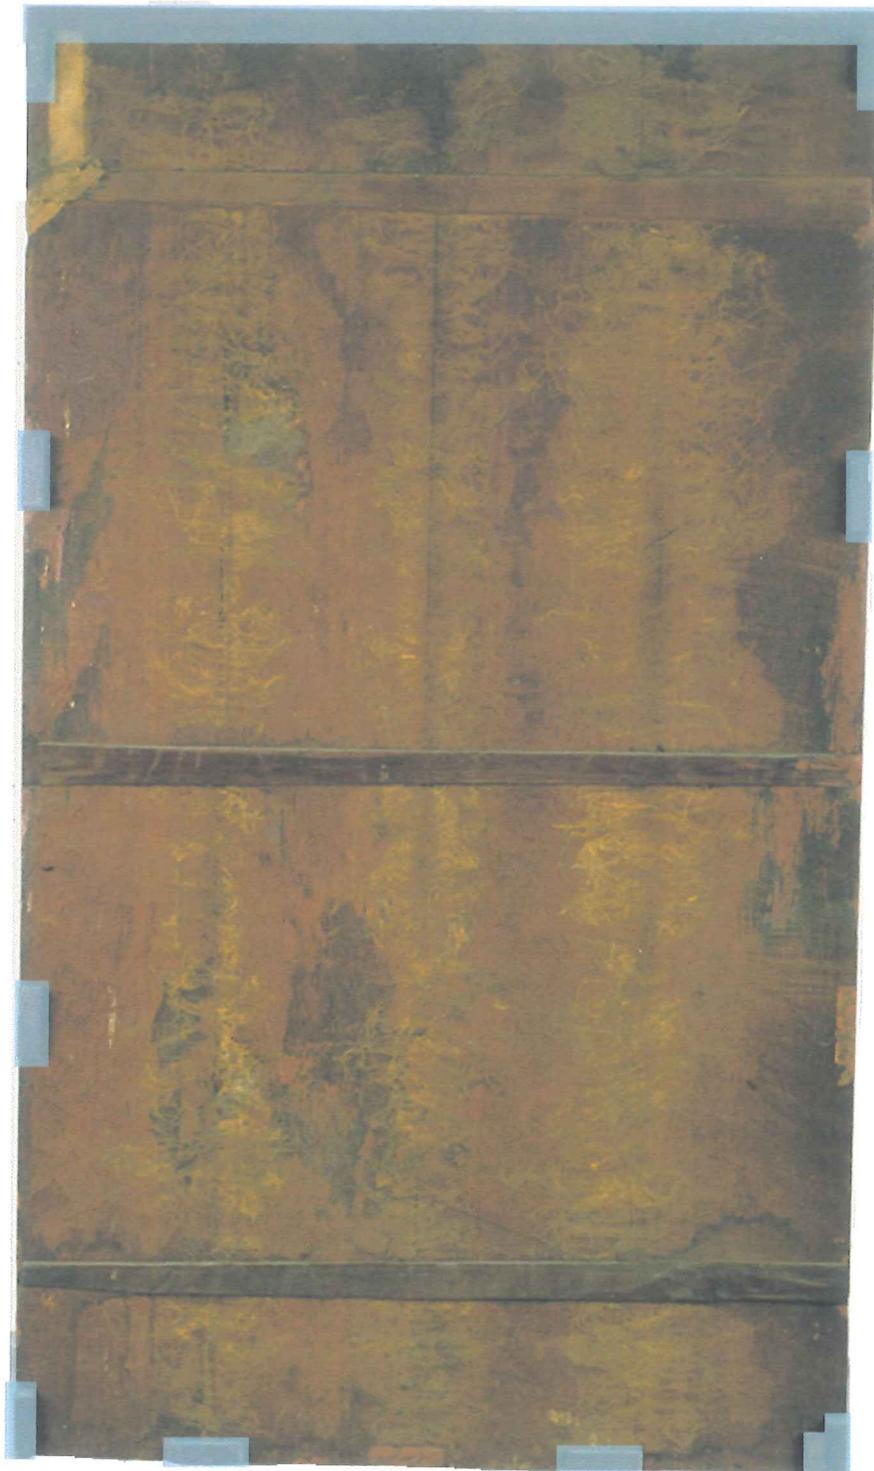
GRAFICO Nº 7

En una intervención anterior se bloquearon los paneles con un listón de madera pegado con pasta Araldite en la parte superior del reverso, dispuesto horizontalmente. Esto ha sido la posible causa de la abertura existente entre los dos paneles centrales. (Ver gráfico nº 7)

Así mismo se pegaron pequeños tacos de madera de pino por todo el contorno del reverso sobre la zona más próxima a los bordes de la tabla. Seguramente se pusieron con relación a la disposición de la tabla dentro del retablo. (Ver gráfico nº 7)

Listón y tacos de madera

La pieza de madera añadida al reverso durante una intervención anterior y dispuesta horizontalmente en la parte superior de la tabla se decidió eliminar pues perjudicaba en la conservación idónea de la pieza. Este listón bloqueaba el movimiento natural de los paneles y posiblemente fuera la causa de la abertura de éstos en la mitad superior. Esta pieza de madera de pino estaba pegada al reverso del soporte pictórico con pasta Araldite teniendo este adhesivo un grosor considerable y repartido irregularmente. En algunas zonas esta pasta iba acompañada de cola de contacto.

Debido a la imposibilidad de volver reversible esta pasta la única solución era separar esta pieza de la tabla cortándola con mucha precaución mediante una hoja de sierra introduciendo ésta entre el soporte pictórico y el listón. Una vez separada de la tabla quedaban restos de madera y de pasta Araldite que fue necesario eliminar mecánicamente por medio de un bisturí.

Los pequeños tacos situados alrededor del soporte pictórico, en sus bordes, se decidieron dejar pues no perjudicaban y porque seguramente estarían puestos por algún motivo relacionado con su montaje en el retablo. Tan sólo se cortaron por la zona que coincidía con la unión de los paneles en los tacos localizados en la parte inferior para evitar un bloqueo y no impedir el movimiento de los paneles afectados.

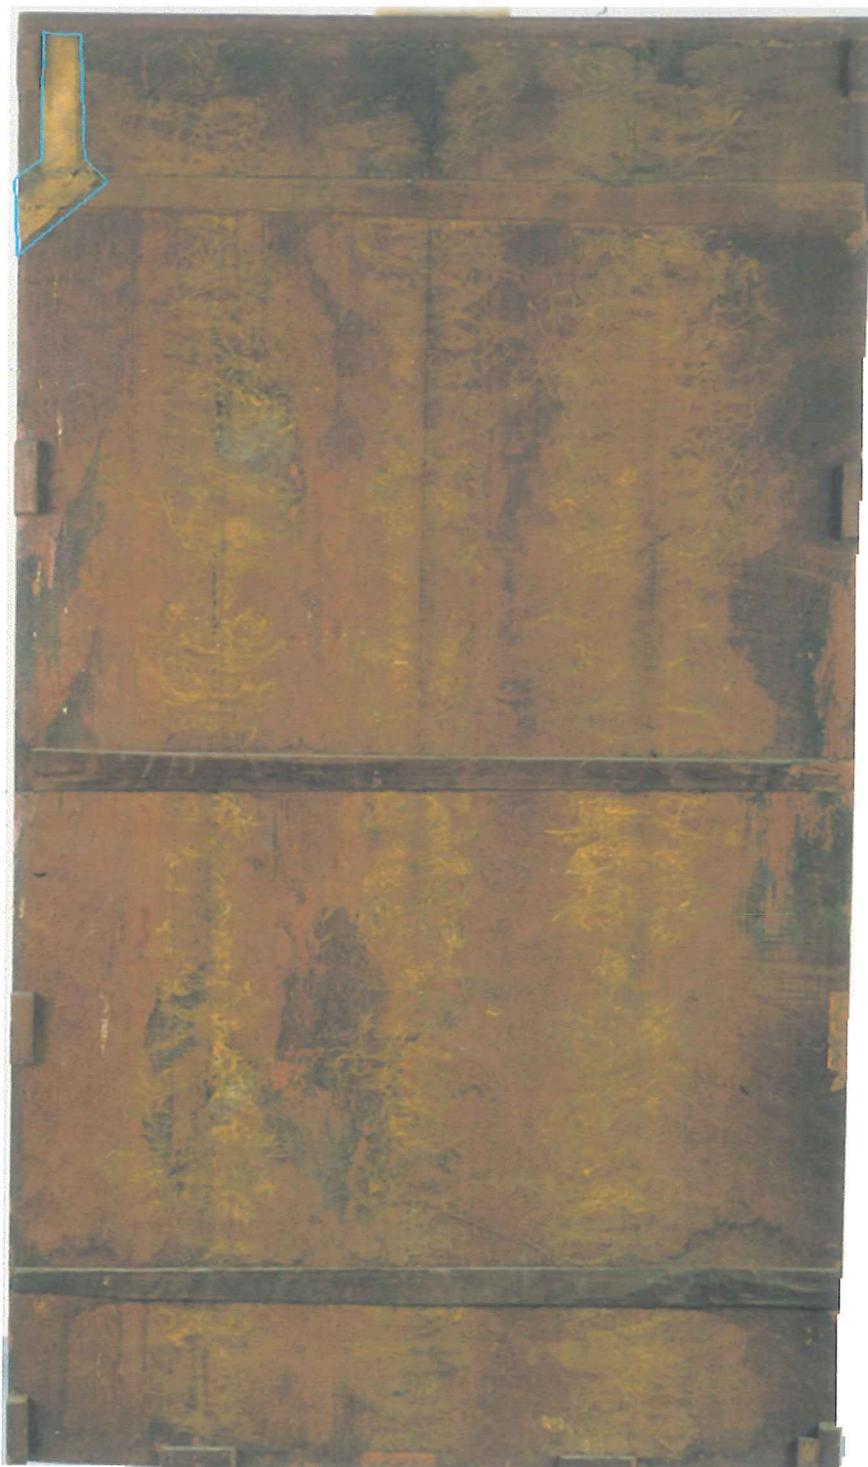
GRAFICO N° 8

Dos trozos de lienzo se pegaron por el reverso en la zona coincidente con el resane del nudo. Este lienzo está pegado a su vez al extremo de uno de los travesaños impidiendo su movimiento natural (ver gráfico nº 8)

Lienzo en resane de nudo

La tira de lienzo situada en la zona del resane del nudo y que ocultaba la separación de las piezas se eliminó mediante tampones de agua caliente ya que el adhesivo utilizado era cola animal. Este lienzo aparte de estar pegado de una manera tosca bloqueaba el extremo izquierdo del travesaño superior impidiendo su movimiento.

Una vez retirada la tela se eliminaron los restos del adhesivo mediante hisopos humedecidos en agua.

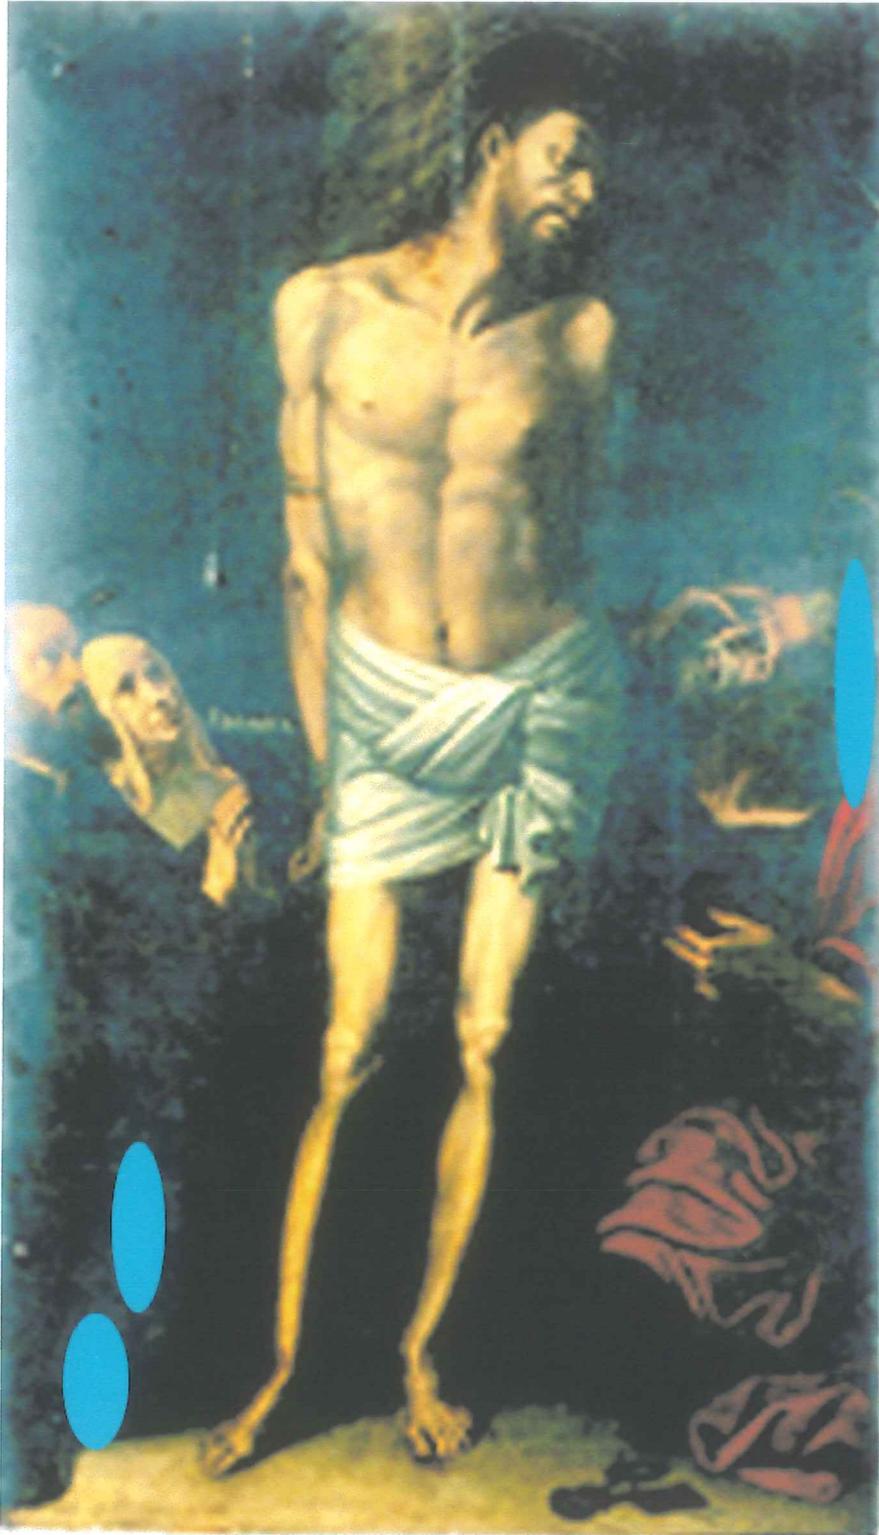
GRAFICO N° 10

Quemaduras producidas por la llama de vela localizadas en la parte inferior del ropaje del donante masculino y al lado del cuello de S. Pedro. (Ver gráfico nº 10)

● Quemaduras
