INFORME DIAGNÓSTICO Y PROPUESTA DE INTERVENCIÓN

"TRES LIENZOS"

ERMITA DE SAN SEBASTIÁN
LOS PALACIOS y VILLAFRANCA (SEVILLA)

Diciembre 2005

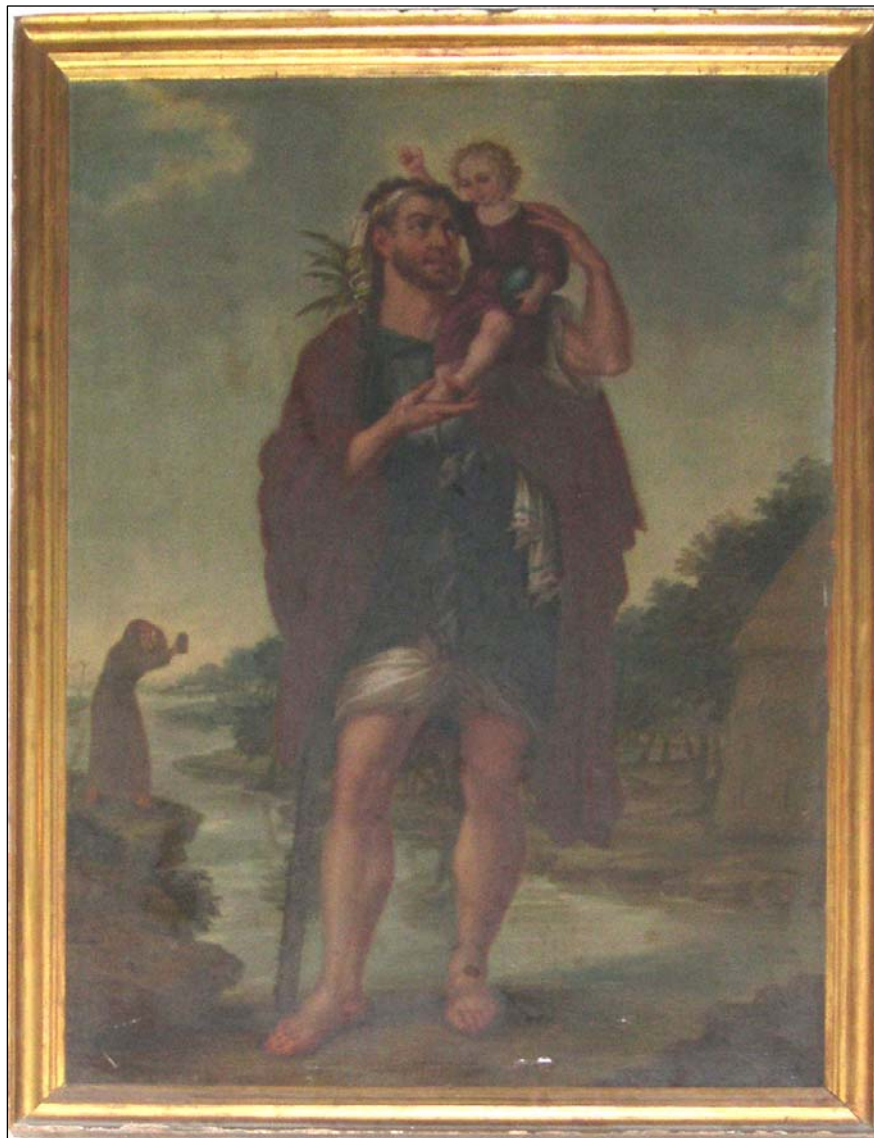
Figura 3

No se aprecian en las obras de Sta. Catalina y San Francisco, pero en el de San Cristóbal aparecen repintes virados de color.

Se ve que en el soporte de San Cristóbal hay un parche, sujetando una rotura del lienzo, situado en la zona central del mismo.

Aparecen manchas, depósitos superficiales en el lienzo de San Cristóbal.

En el lienzo de San Cristóbal hay roces en la zona inferior y dos zonas que parecen ser dos quemaduras.

VISTA GENERAL DEL LIENZO DE SAN CRISTOBAL.

En el lienzo de San Cristóbal se propone:

- Limpieza mecánica mediante aspiración de depósitos superficiales del reverso del soporte.
- Aplicación de un parche en la rotura del soporte.
- Poner un injerto en la zona de laguna de soporte si fuera necesario.
- Estudios de las telas, tanto de la nueva como de la original y de reentelado.(construcción interna, torsión de hilos , densidad en cm² , etc...)

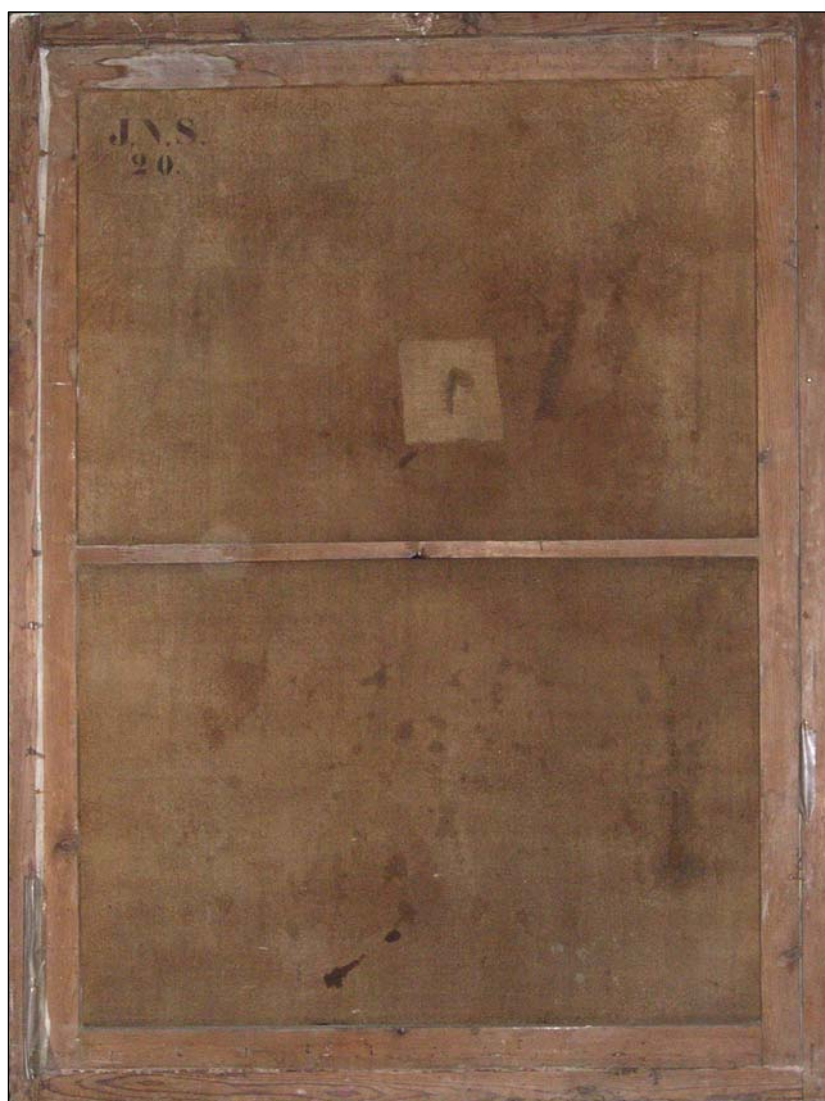
Figura 4

En el bastidor de San Cristóbal vemos nudos generalizados, manchas de humedad en el larguero superior, ataque biológico en el larguero inferior y acumulación de depósitos superficiales. Sin cuñas o sistema de expansión.

Aparece en el reverso de San Cristóbal la inscripción "J. N. S. 20" y en el de Santa Catalina "J. N. S. 21" que corresponderán a un número de inventario.

FOTOGRAFÍA GENERAL DEL REVERSO DE LA OBRA DE SAN CRISTOBAL

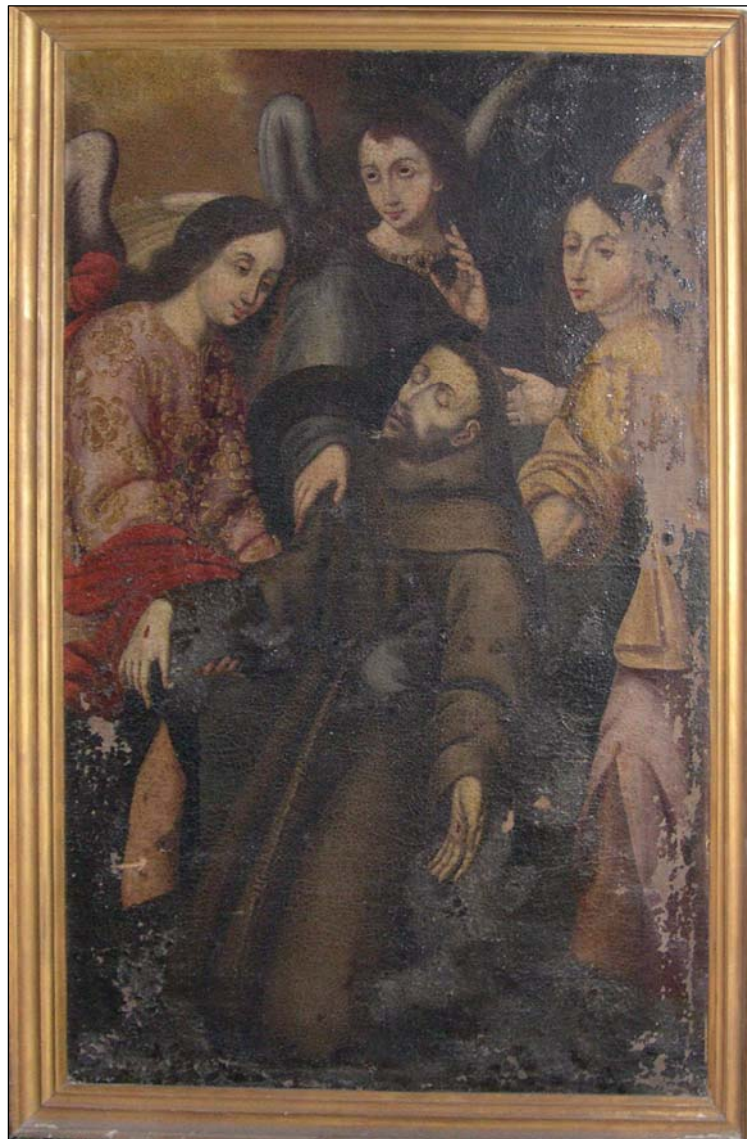
Figura 5

Aparece una separación de piezas en el ensamble machihembrado del larguero superior con el larguero derecho en el marco de San Francisco.

En el lienzo de San Francisco presenta defectos de adhesión que coincide con la película pictórica. Aparecen lagunas de preparación y de película pictórica, en donde no han sido estucadas en intervenciones anteriores.

LIENZO DE SAN FRANCISCO

El lienzo de San Francisco el soporte pictórico aparentemente se encuentra reentelado, (esto se comprobará una vez sea eliminado el marco)y, por lo tanto, es necesario realizar las pruebas para comprobar la adhesividad entre la tela original y la del reentelado, pues puede que haya perdido su efectividad, en este caso se propone un nuevo reentelado de la obra que conlleva las siguientes operaciones:

- Desmontaje del marco.
- Protección de la película pictórica para la manipulación del soporte.
- Desmontaje del bastidor.
- Eliminación del reentelado de una intervención anterior. Se realizará en diagonal para evitar el posible desgarro del soporte.

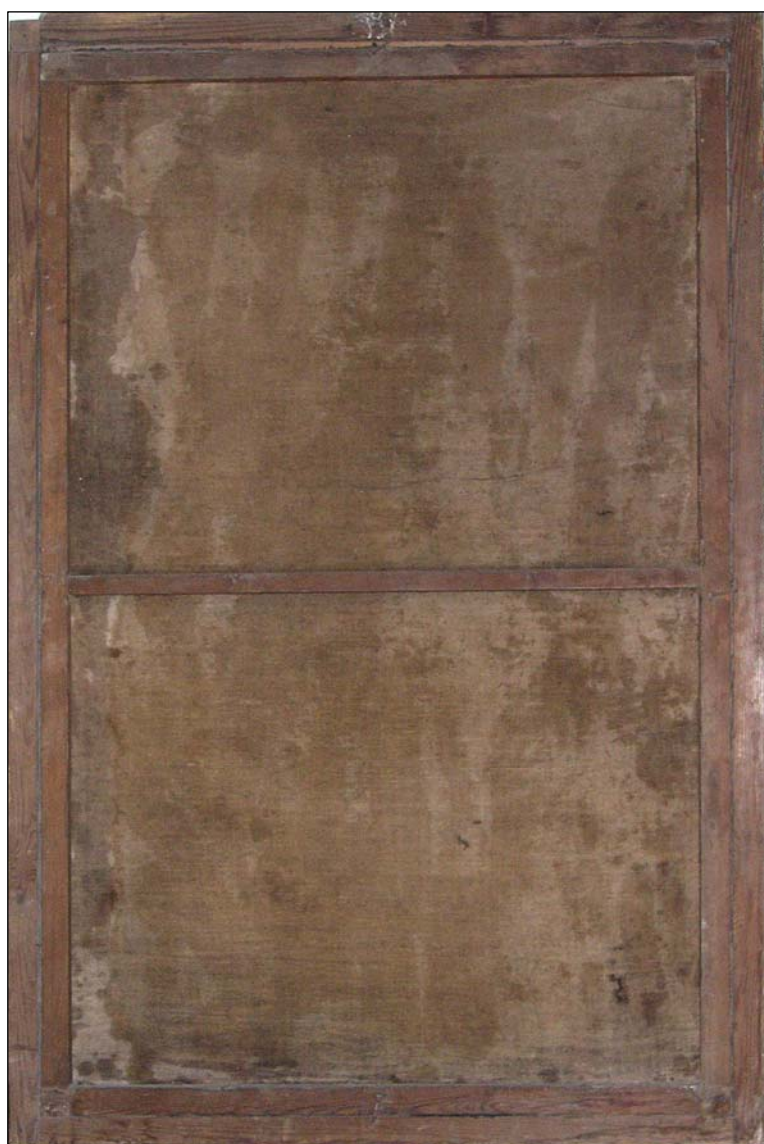
Figura 6

En la obra de San Francisco el bastidor se encuentra frágil en general. Aparecen nudos repartidos por el mismo y encontramos un ataque biológico en el larguero derecho, y acumulación de depósitos superficiales. No posee sistema de expansión.

El lienzo de San Francisco está reforzado mediante un reentelado.

Se encuentran manchas en la tela de reentelado y depósitos superficiales en la obra de San Francisco.

REVERSO DE LA OBRA DE SAN FRANCISCO

En la obra de San Francisco y San Cristóbal se propone el cambio de bastidor por uno nuevo con las siguientes características:

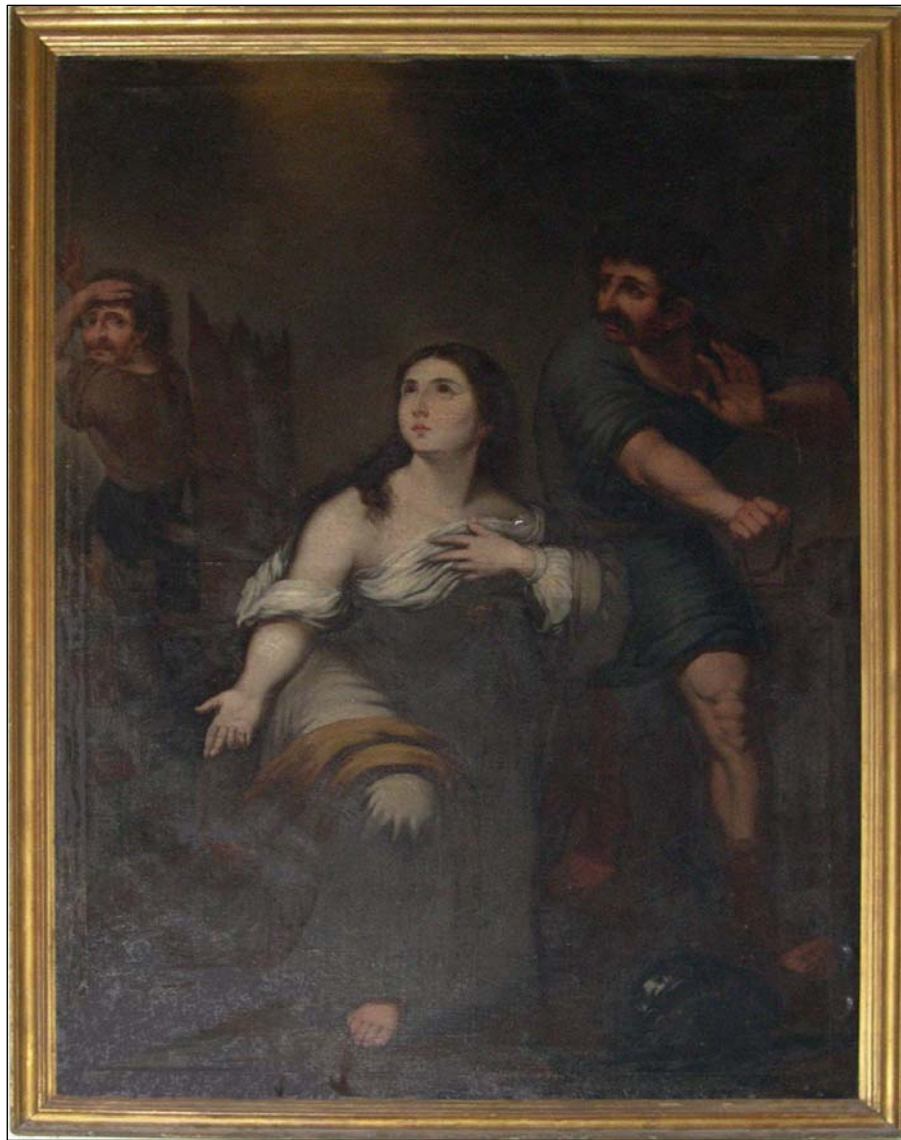
Figura 7

En Santa Catalina se ven pocas pérdidas de preparación y película pictórica.

FOROGRAFÍA GENERAL DEL LIENZO DE SANTA CATALINA DE ALEJANDRÍA

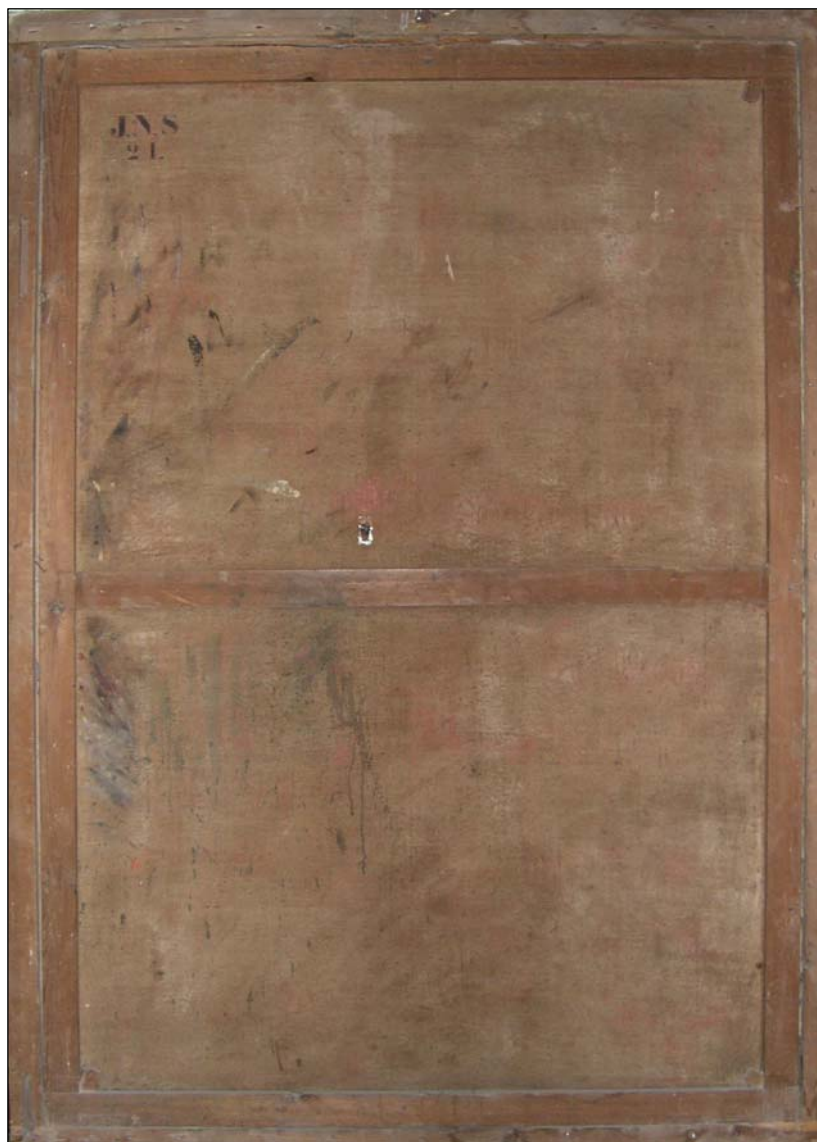
Figura 8

En Santa Catalina de Alejandría además de nudos y acumulación de depósito superficiales existe la pérdida de la cuña superior derecha.

En el lienzo de Santa Catalina encontramos manchas de óleo, éstas fueron realizadas al limpiar el pintor el pincel por el reverso.

En el soporte de Santa Catalina se aprecia una rotura del mismo en la zona central, está desclavado en la zona superior, con manchas de óleo y de cal, destensado llegando a tener deformaciones en la zona inferior, con depósitos superficiales y se marcan por el anverso los largueros del bastidor.

REVERSO DEL LIENZO DE CATALINA DE ALEJANDRÍA

En el lienzo de Santa Catalina se propone:

- Limpieza mecánica mediante aspiración de depósitos superficiales del reverso del soporte.
- La eliminación de las deformaciones del lienzo mediante peso y humedad.

En caso de que las deformaciones no bajaran se propone realizar el reentelado de la obra.

- Estudios de las telas, tanto de la nueva como de la original y de reentelado.(construcción interna, torsión de hilos , densidad en cm^2 , etc.)
- Aplicación de un parche en la rotura del soporte.
