**INFORME PRELIMINAR DE ESTADO DE CONSERVACION
PROPUESTA DE EXAMEN Y TRATAMIENTO
DE LA PINTURA SOBRE TABLA “LA PIEDAD”
DEL AUTOR LUIS DE VARGAS**

Noviembre 1999.

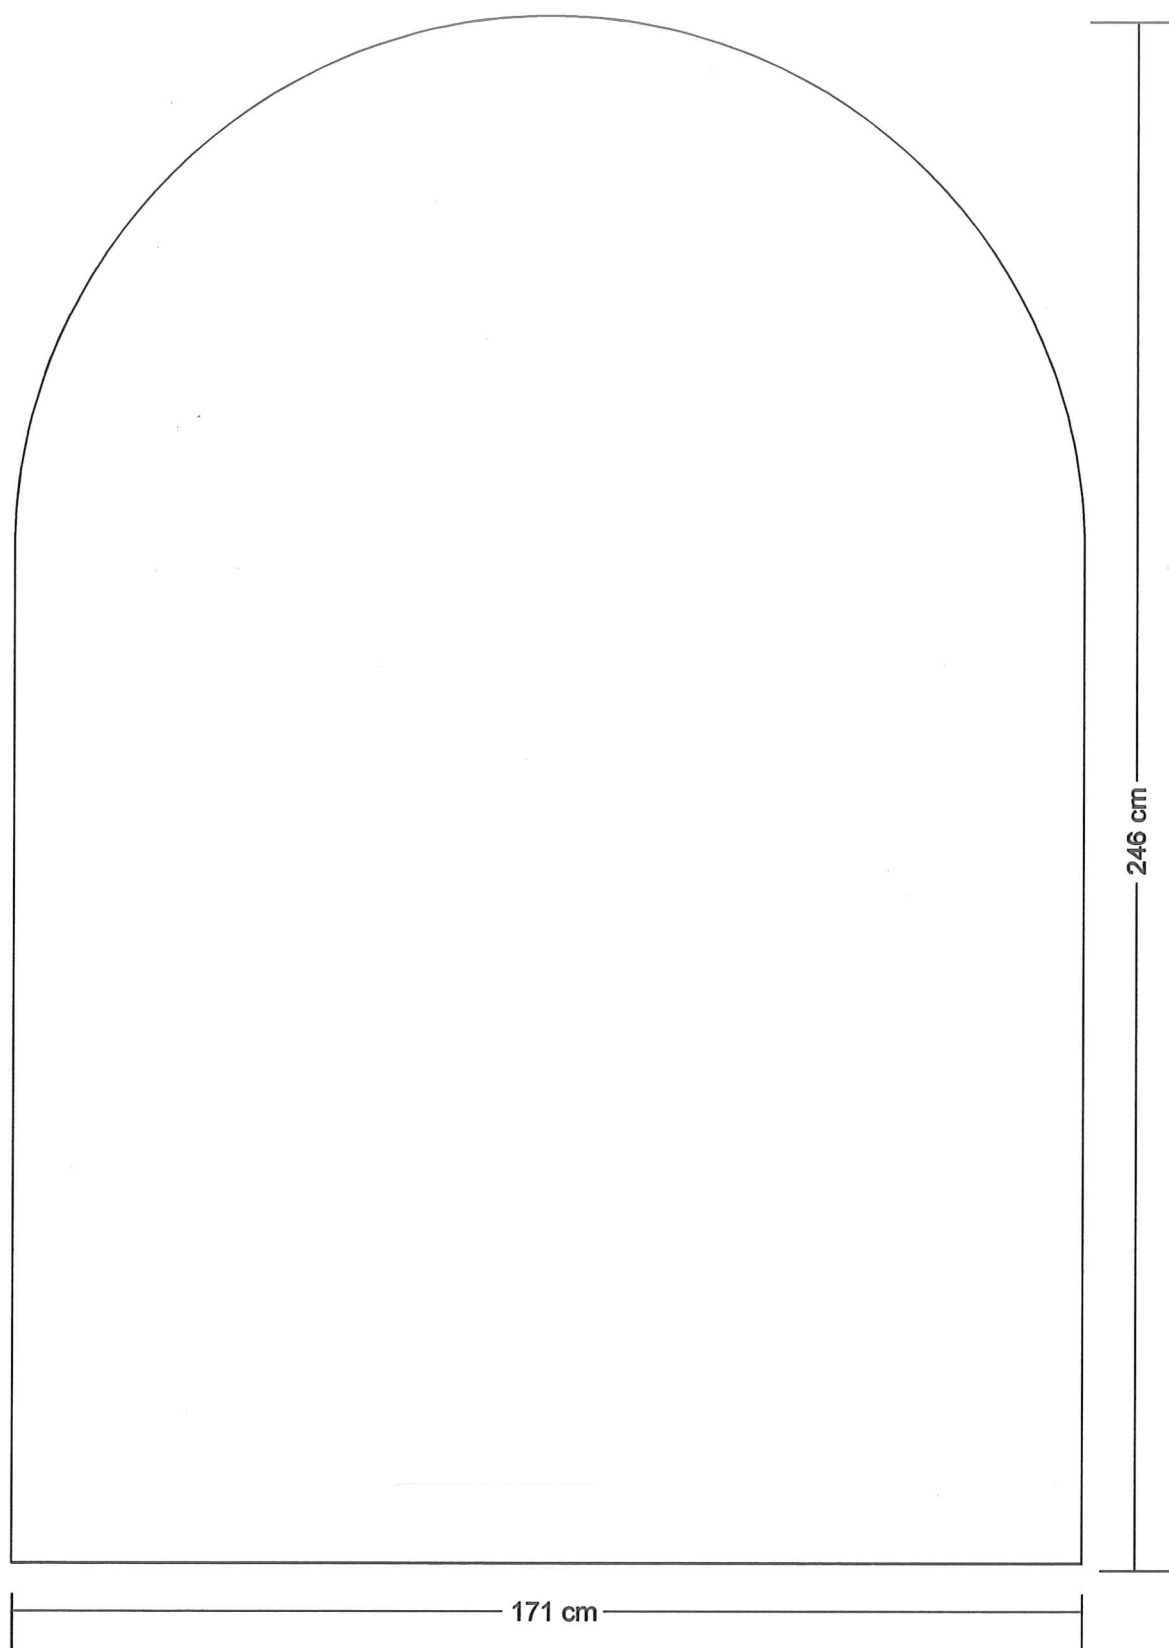
DIMENSIONES DEL CUADRO

246 x 171 cm (h x a). *Gráfico nº 1.*

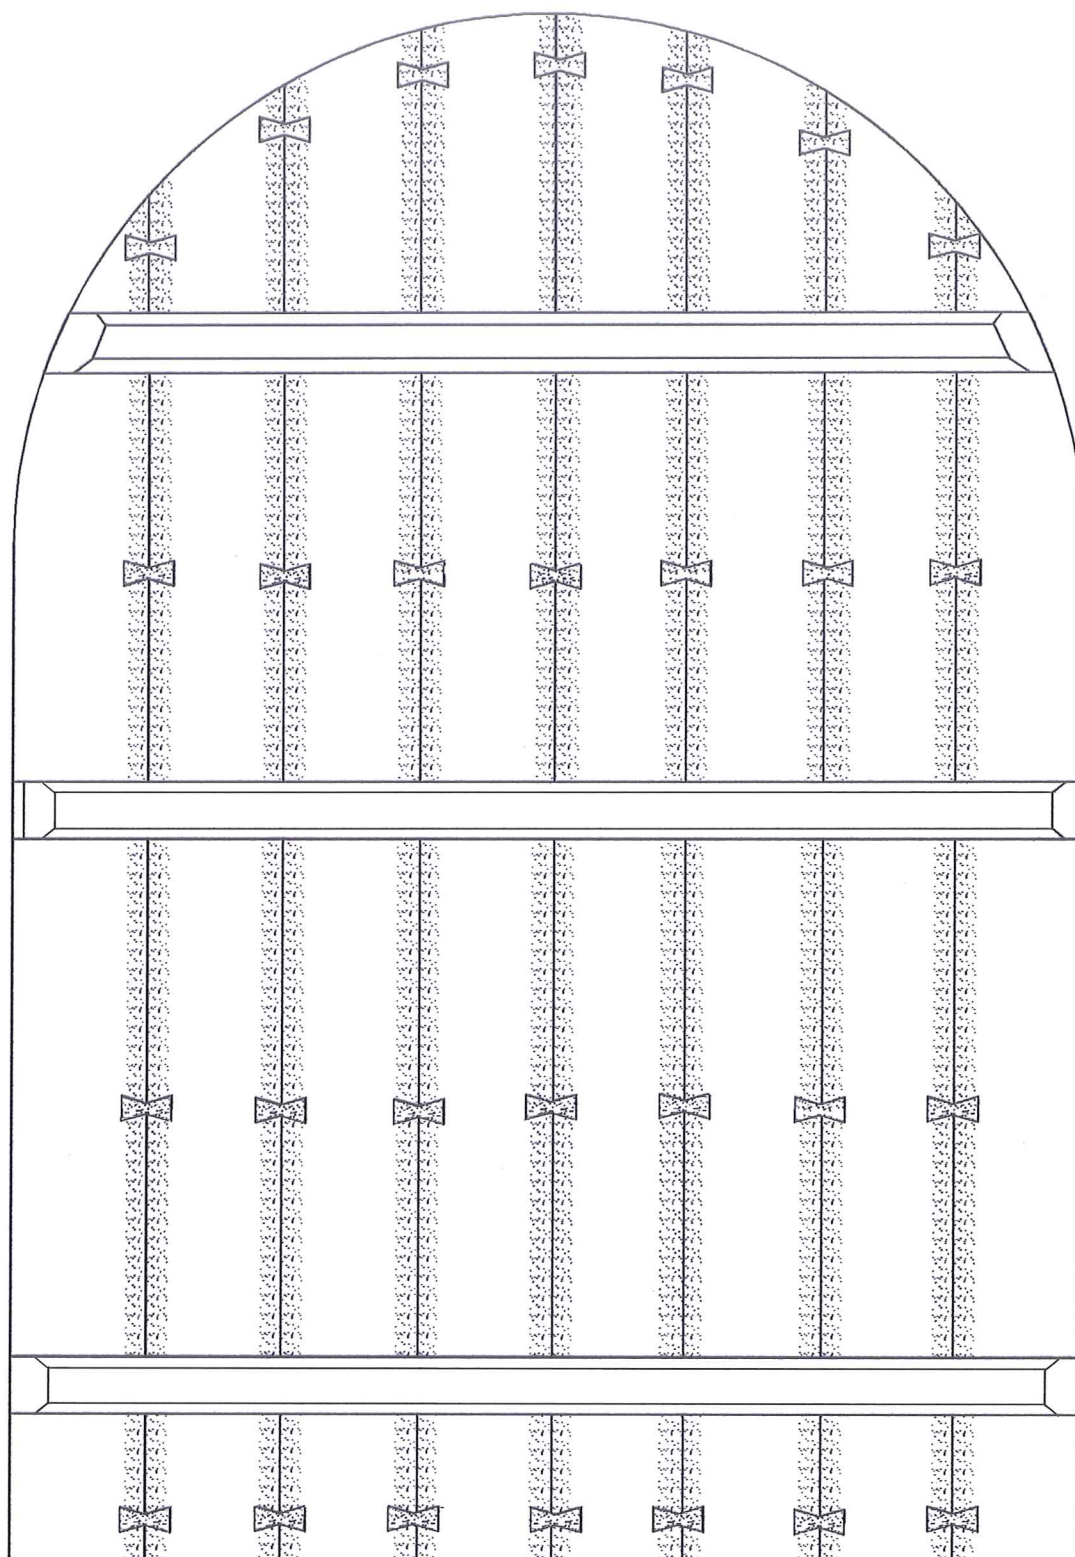
CONSTITUCION DEL SOPORTE

Soporte mixto de madera de roble y estopa en las uniones de piezas. *Gráfico n° 2*

Lo componen 8 piezas. *Gráfico n° 2*

- Ensamble unión viva
- Soporte mixto (Estopa)

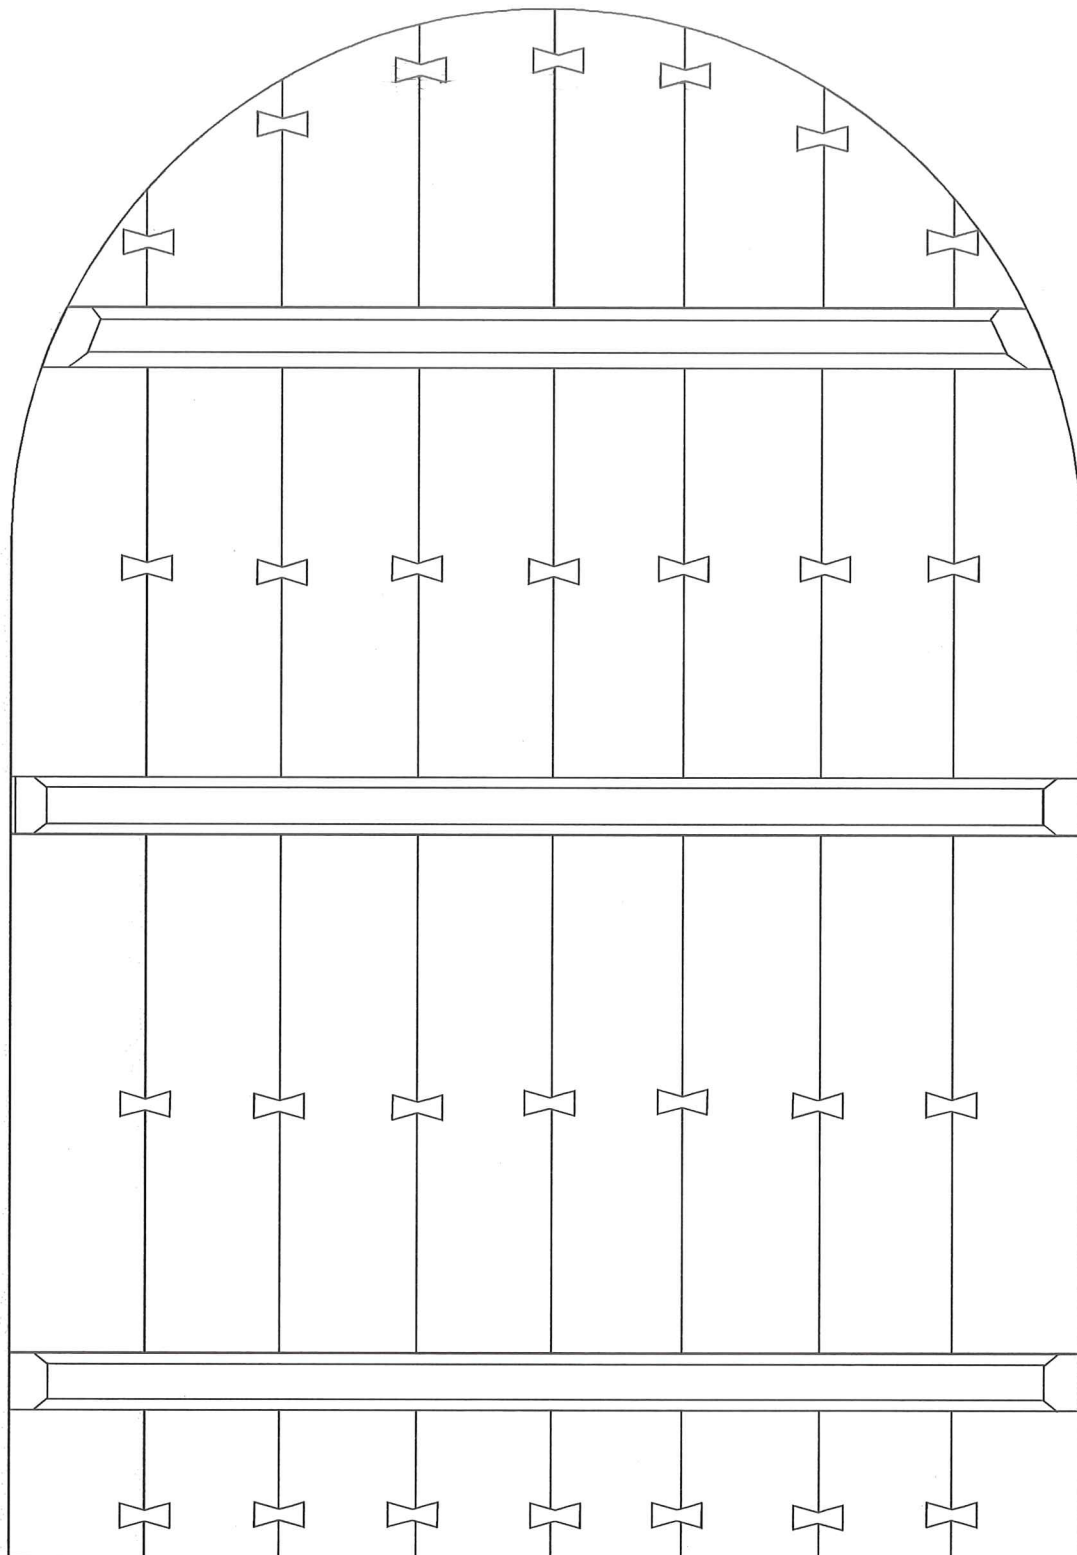
CONSTITUCION DEL SOPORTE

Las piezas están dispuestas en sentido longitudinal. El tipo de ensamble es a “unión viva” con cola animal, reforzado por 28 colas de milano. *Gráfico n° 3.*

Está engatillado por tres travesaños móviles sobre guías de cola de milano, localizados en la zona central y zona superior e inferior. *Gráfico nº 2 y Gráfico nº3*. En el travesaño central (extremo derecho), hay una etiqueta con datos del lugar, fecha y nombre del autor:

Engatillado móvil (Travesaños)

Doble cola de milano

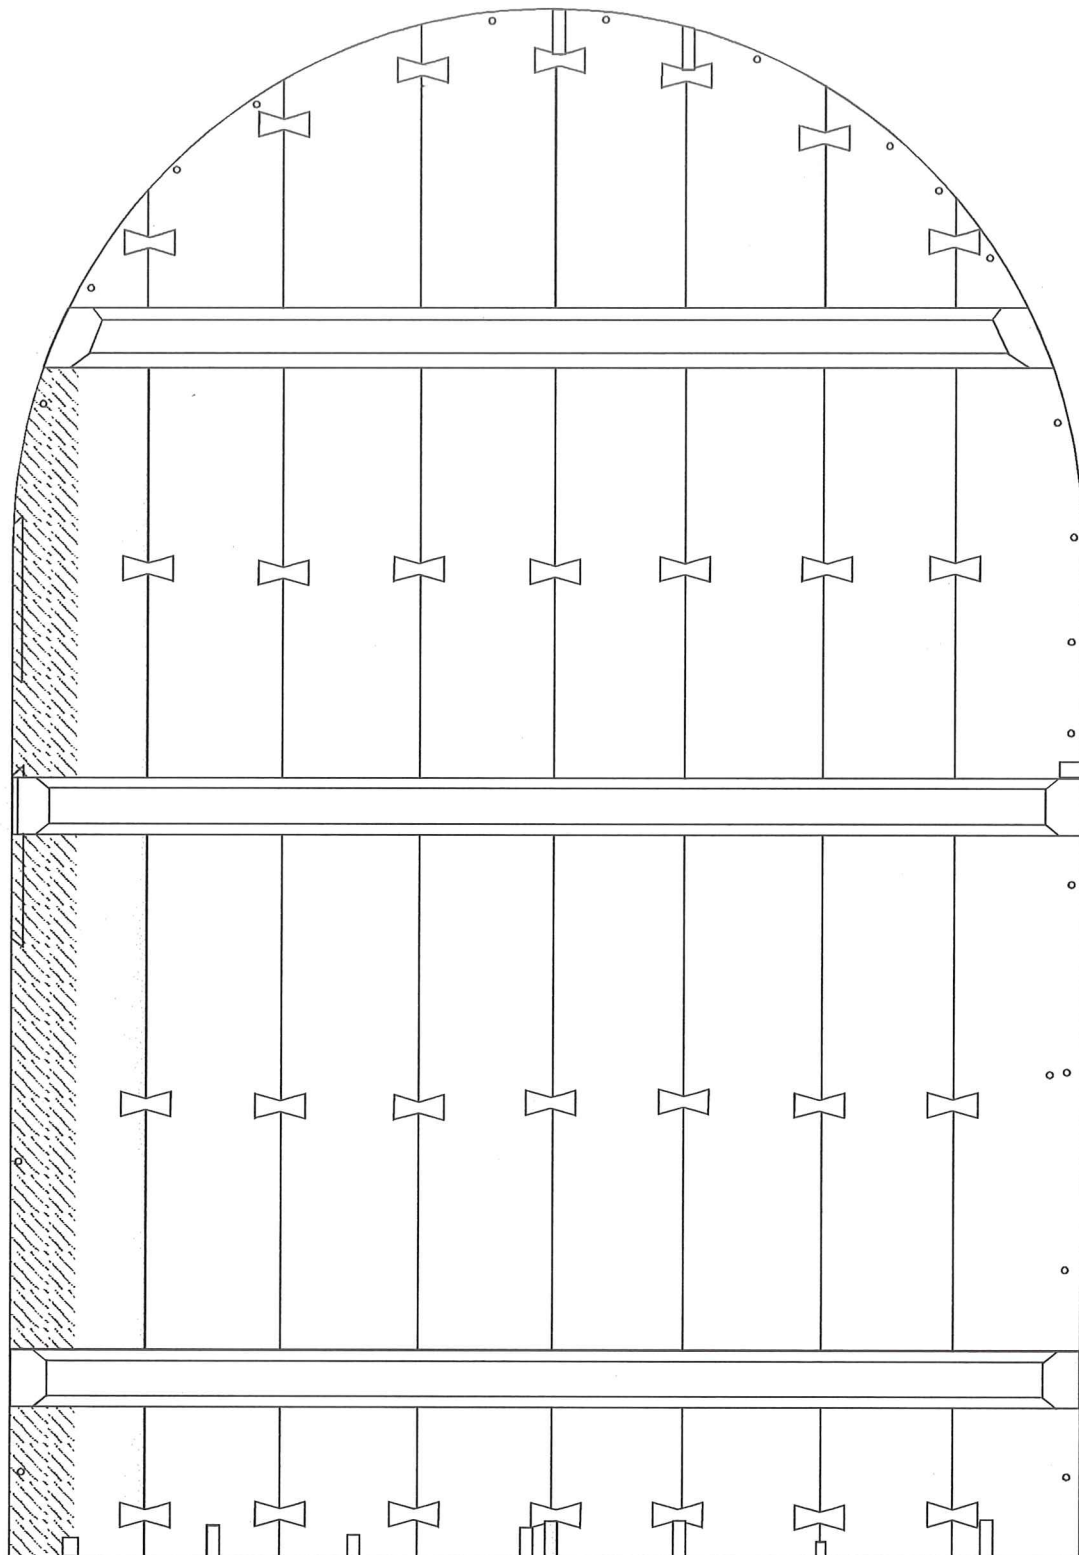
Está rebajada en el lateral izqdo. con un espesor de entre 1 y 1,5 cm. *Gráfico n°4*

No se aprecian, pero encontramos orificios producidos por una anterior cogida del marco a la obra. *Gráfico nº 4*.

Se ha intervenido en varias ocasiones, injertándose 13 piezas de madera que a simple vista parece de roble. Localizadas en todas las tablas del borde inferior, así como en las laterales y zona superior. Sustitución de los tres travesaños, el central con doble pieza injertada. *Gráfico n° 4.*

ZONA REBAJADA DEL SOPORTE (1,5 cm)
-

INJERTOS
-

ORIFICIOS

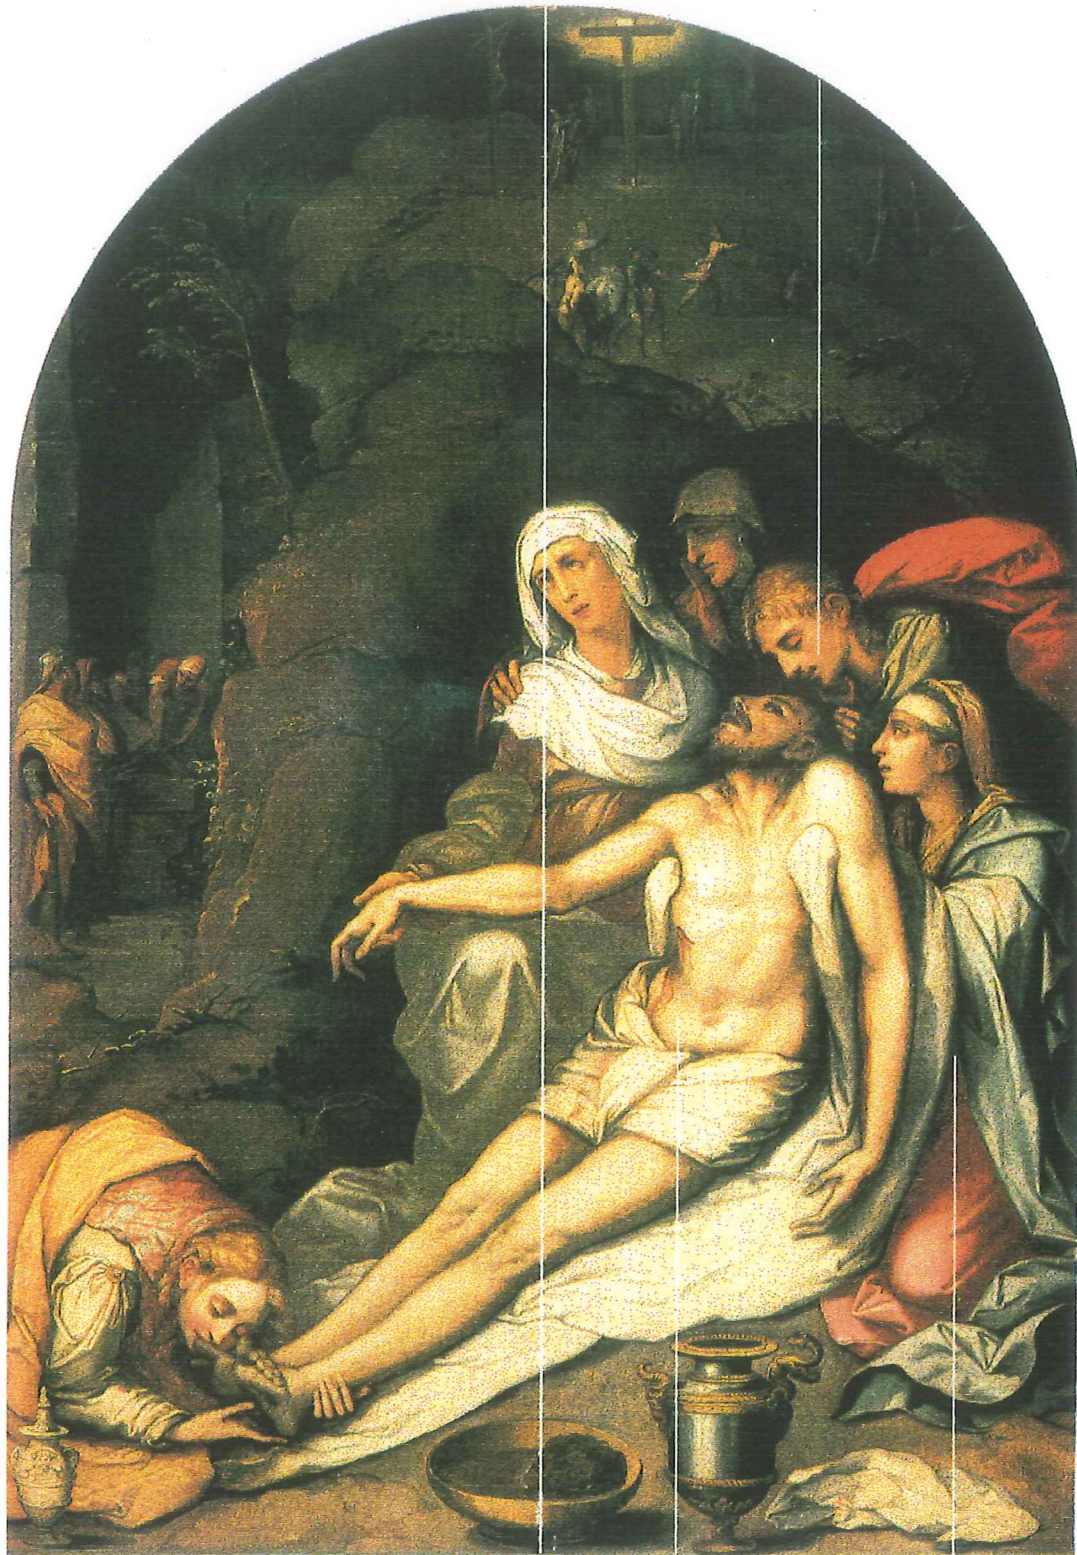
SEPARACION ENTRE PIEZAS QUE AFECTAN AL ESTRATO PICTORICO

Pequeña separación entre las piezas nº 1, 2, 3 y 4, provocada por la contracción de las maderas a causa de la humedad. Dicha separación tiene una abertura de 1 a 2 mm aproximadamente. no apreciable por el reverso pero sí por los daños que presenta la superficie pictórica. *Gráfico nº 5*.

La separación de las tablas ha afectado a la preparación y color, apareciendo fisurada a lo largo de las desuniones de las tablas. *Gráfico n° 5.*

Estucado de lagunas, grietas, desuniones de piezas y orificios producidos por insectos.

- Fijación de los estratos con coleta y papel de seda aplicada con calor de infrarrojo y espátula caliente.
- Estucado de lagunas y orificios con sulfato de cal y cola animal.
