PROYECTO DE CONSERVACIÓN

MARTIRIO DE SANTA LUCÍA

PARROQUIA DE SAN SEBASTIÁN. SEVILLA

Julio de 2017

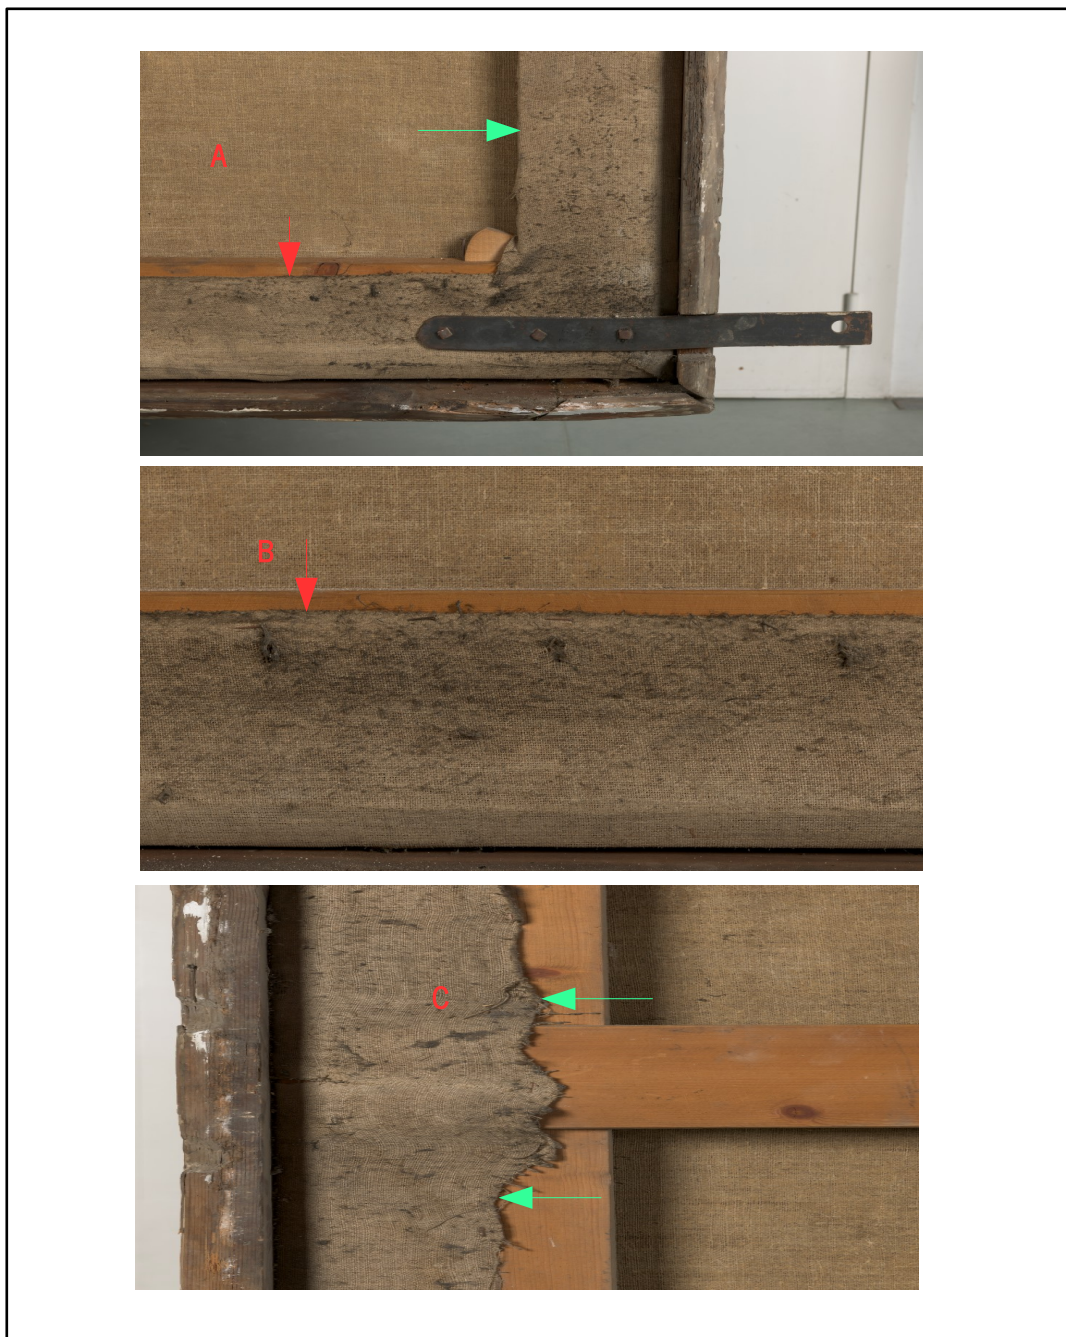
Figura III.5.13

DETALLES DE LA TELA DEL REENTELADO:

- A) Orilla de la tela del reentelado.
- B) Corte irregular del borde de la tela usada para el reentelado.
- C) Detalle de la orilla de la tela del reentelado.
- D) Detalle del corte irregular del borde de la tela del reentelado.

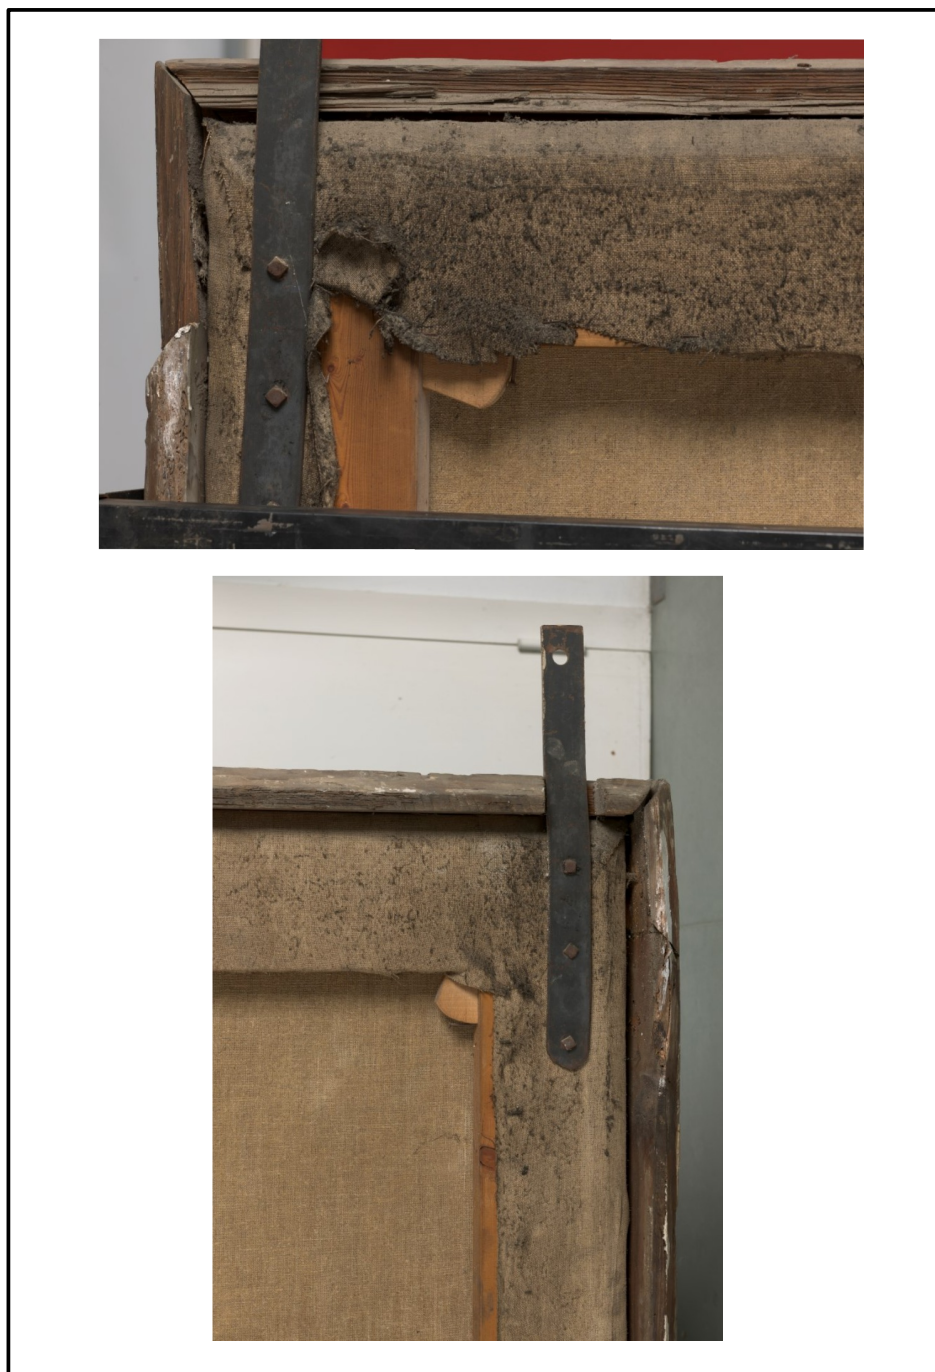
Figura III.6.1

También hay que reseñar una gran cantidad de polvo y depósitos de naturaleza variada que se encuentran entre el travesaño inferior del bastidor y el soporte de tela. Esta acumulación de materiales con gran capacidad higroscópica es un agente de degradación muy activo, pues además de los cambios de volumen experimentados por los cambios de humedad relativa del ambiente, son un caldo de cultivo ideal para la proliferación de hongos y microorganismos, además de favorecer la aparición de insectos xilófagos.

DETALLE DE LAS ESQUINAS SUPERIORES CON LA GRAN ACUMULACIÓN DE POLVO Y DEPÓSITOS SUPERFICIALES, LAS PLETINAS DE SUJECIÓN AL MURO DE UBICACIÓN Y LAS GRAPAS CON LAS QUE ESTÁ SUJETA LA TELA DEL REENTELADO.

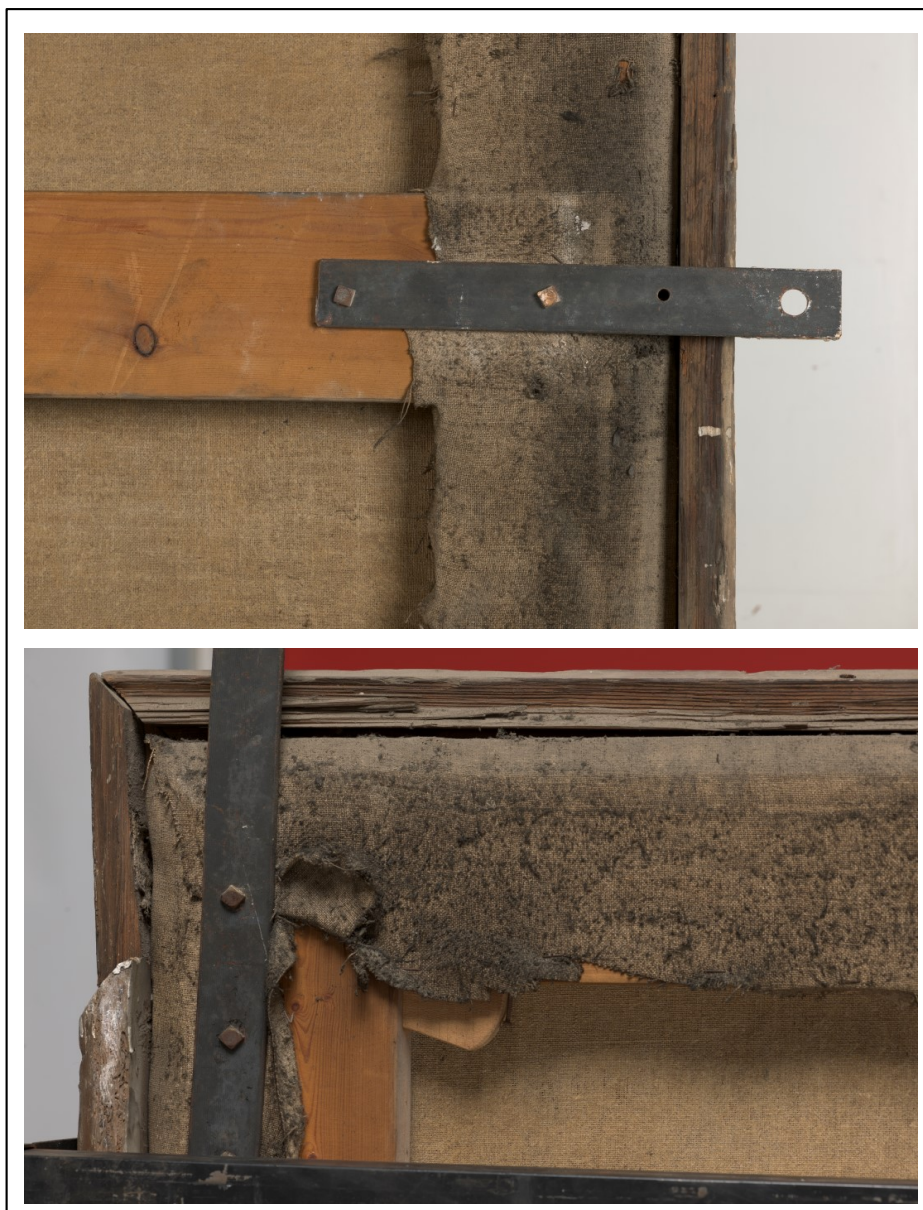
Figura III.6.2

En general el estado de conservación de las piezas que constituyen el marco es bastante deficiente y su sistema de sujeción a la obra mediante tirafondos (actualmente bastante oxidados) al bastidor no es el mas adecuado para preservar la estabilidad de la misma.

DETALLE DE LAS PLETINAS DE HIERRO DE SUJECIÓN CON LOS TORNILLOS DE CABEZA CUADRANGULAR, DIRECTAMENTE ATORNILLADOS A TRAVÉS DE LA TELA Y EL BASTIDOR. EN LOS LARGUEROS QUE CONFORMAN EL MARCO SE OBSERVA EL CORTE DE LAS ESQUINAS EN INGLETE Y LA FALTA DE UNIFORMIDAD EN EL CORTE DE LA MADERA POR EL REVERSO.

– Se estudiará la manera de sujetar los largueros del marco al bastidor mediante pletinas de acero inoxidable, eliminando definitivamente los tirafondos que lo sujetaban y que eran un agente de deterioro directo del bastidor y del lienzo.

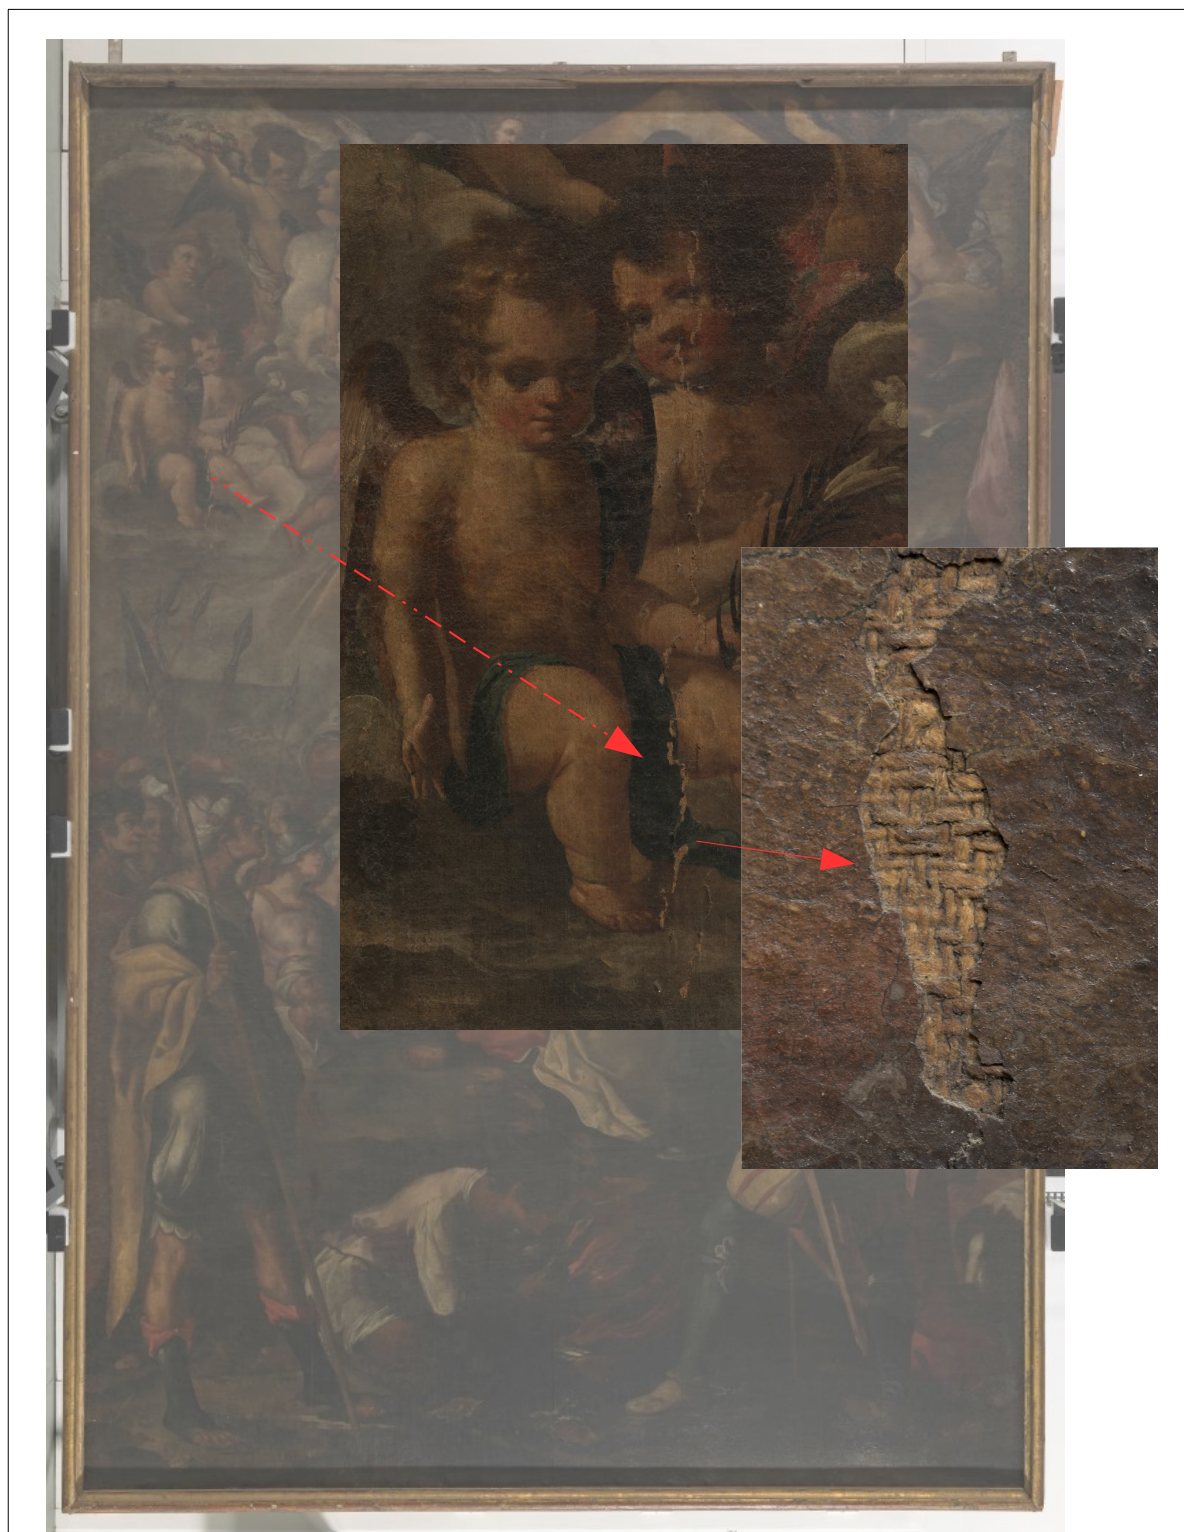
Figura III.6.3

DETALLE DE LA ZONA DE LA PINTURA QUE PRESENTA LEVANTAMIENTOS
Y PERDIDAS DE CONJUNTO ESTRATIGRÁFICO

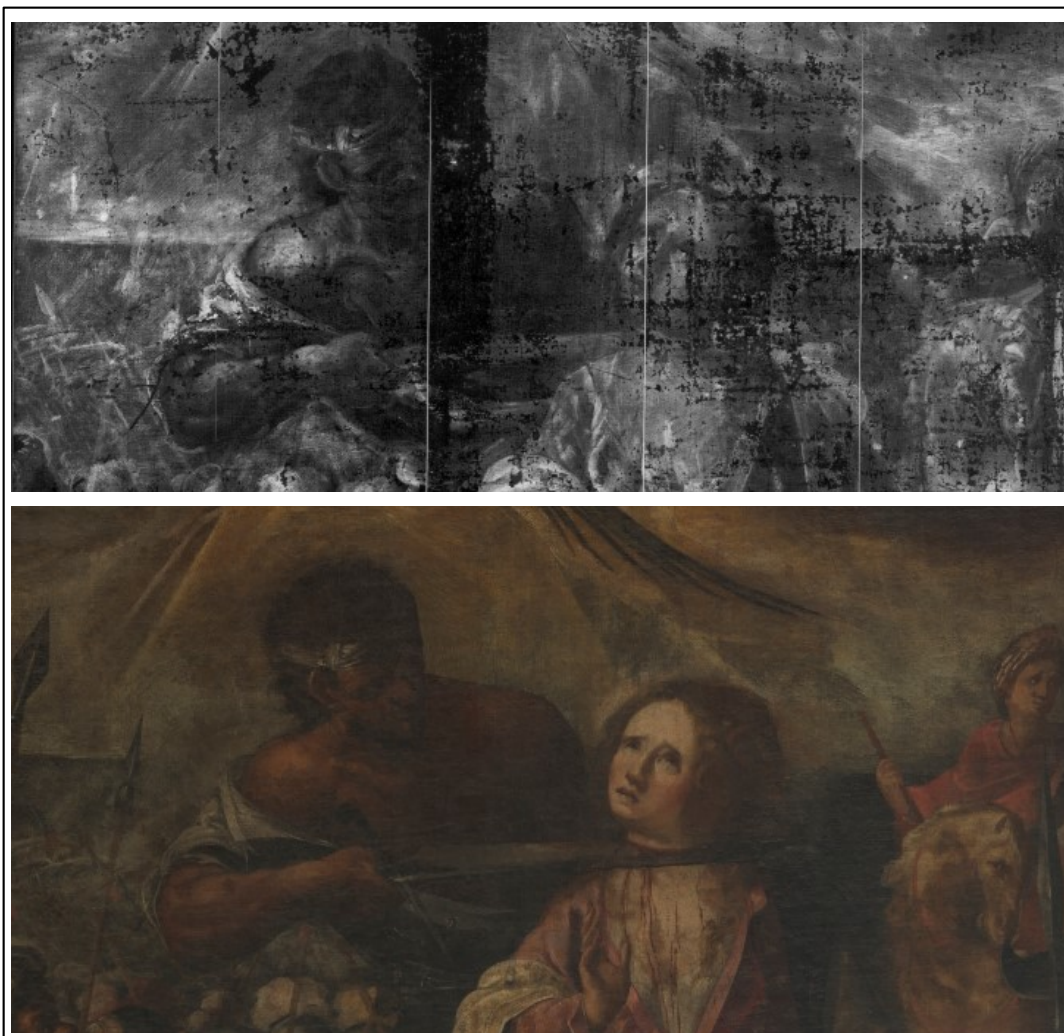
Figura III.6.4

DETALLE: LAS PÉRDIDAS DE CONJUNTO ESTRATIGRÁFICO SE EVIDENCIAN EN LA RADIOGRAFÍA Y HAN SIDO REINTEGRADAS MIMÉTICAMENTE PRESENTANDO ACTUALMENTE UNA GRAN ALTERACIÓN CROMÁTICA.

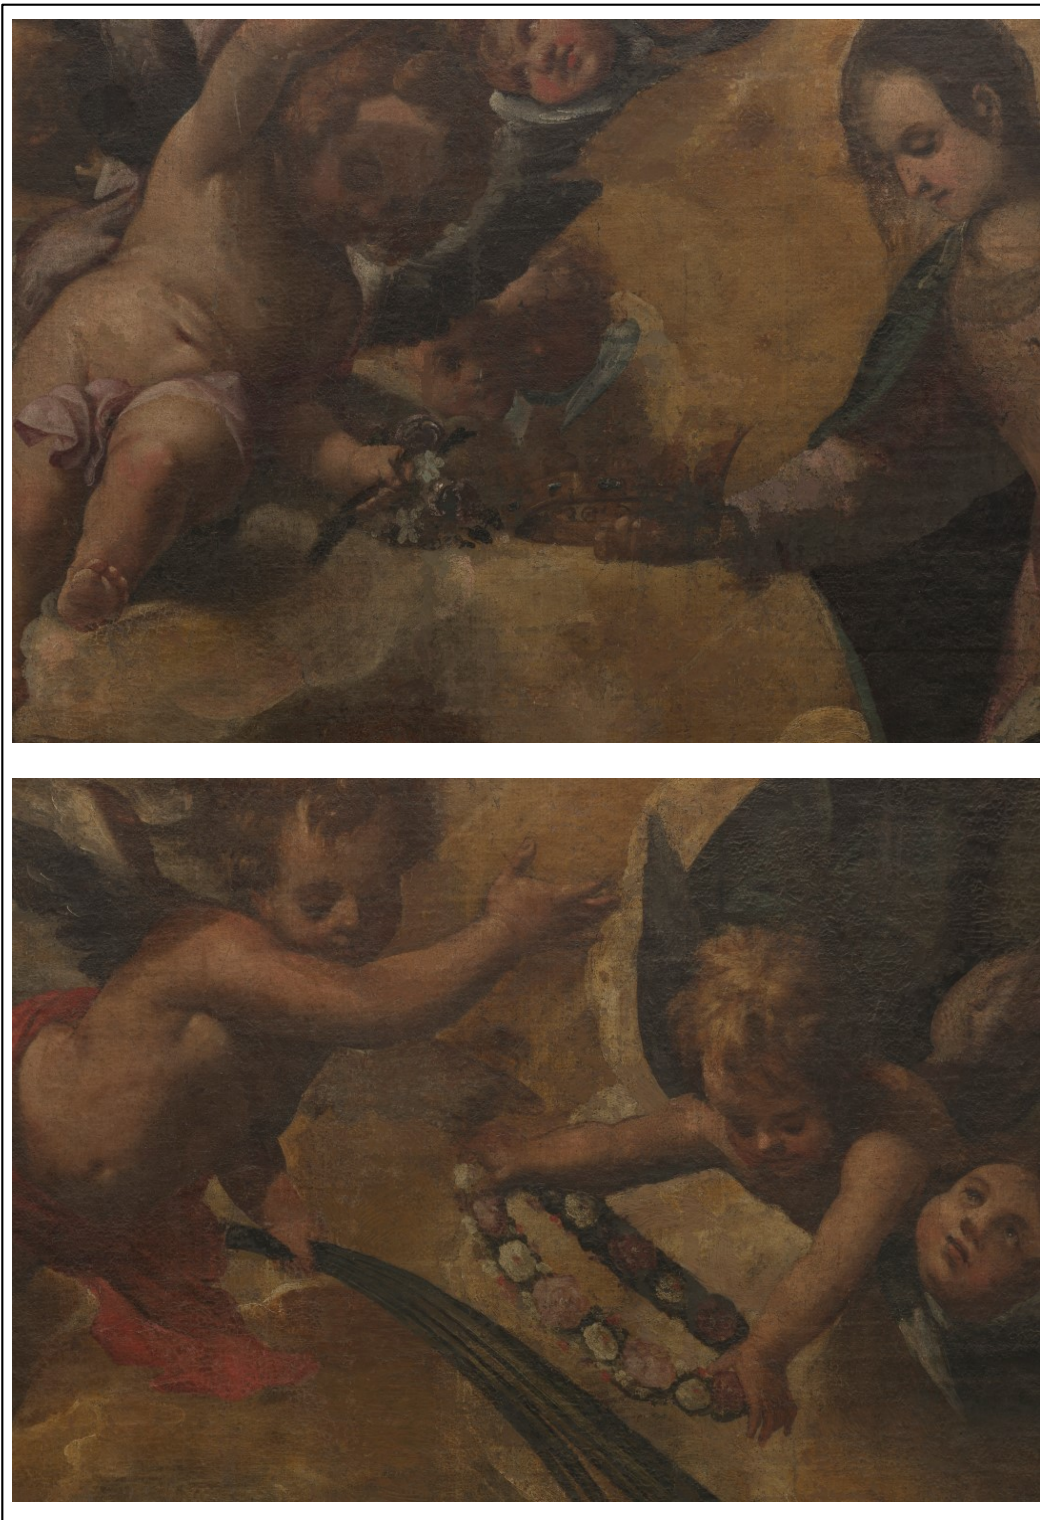
Figura III.6.5

En el lienzo, la zona de figuración con más lesiones corresponde a la escena central en la que se localizan numerosos repintes de una intervención anterior muy alterados cromáticamente.

DETALLE DE LOS REPINTES Y DE LA GRUESA CAPA DE BARNIZ
ALTERADO QUE PRESENTA LA OBRA

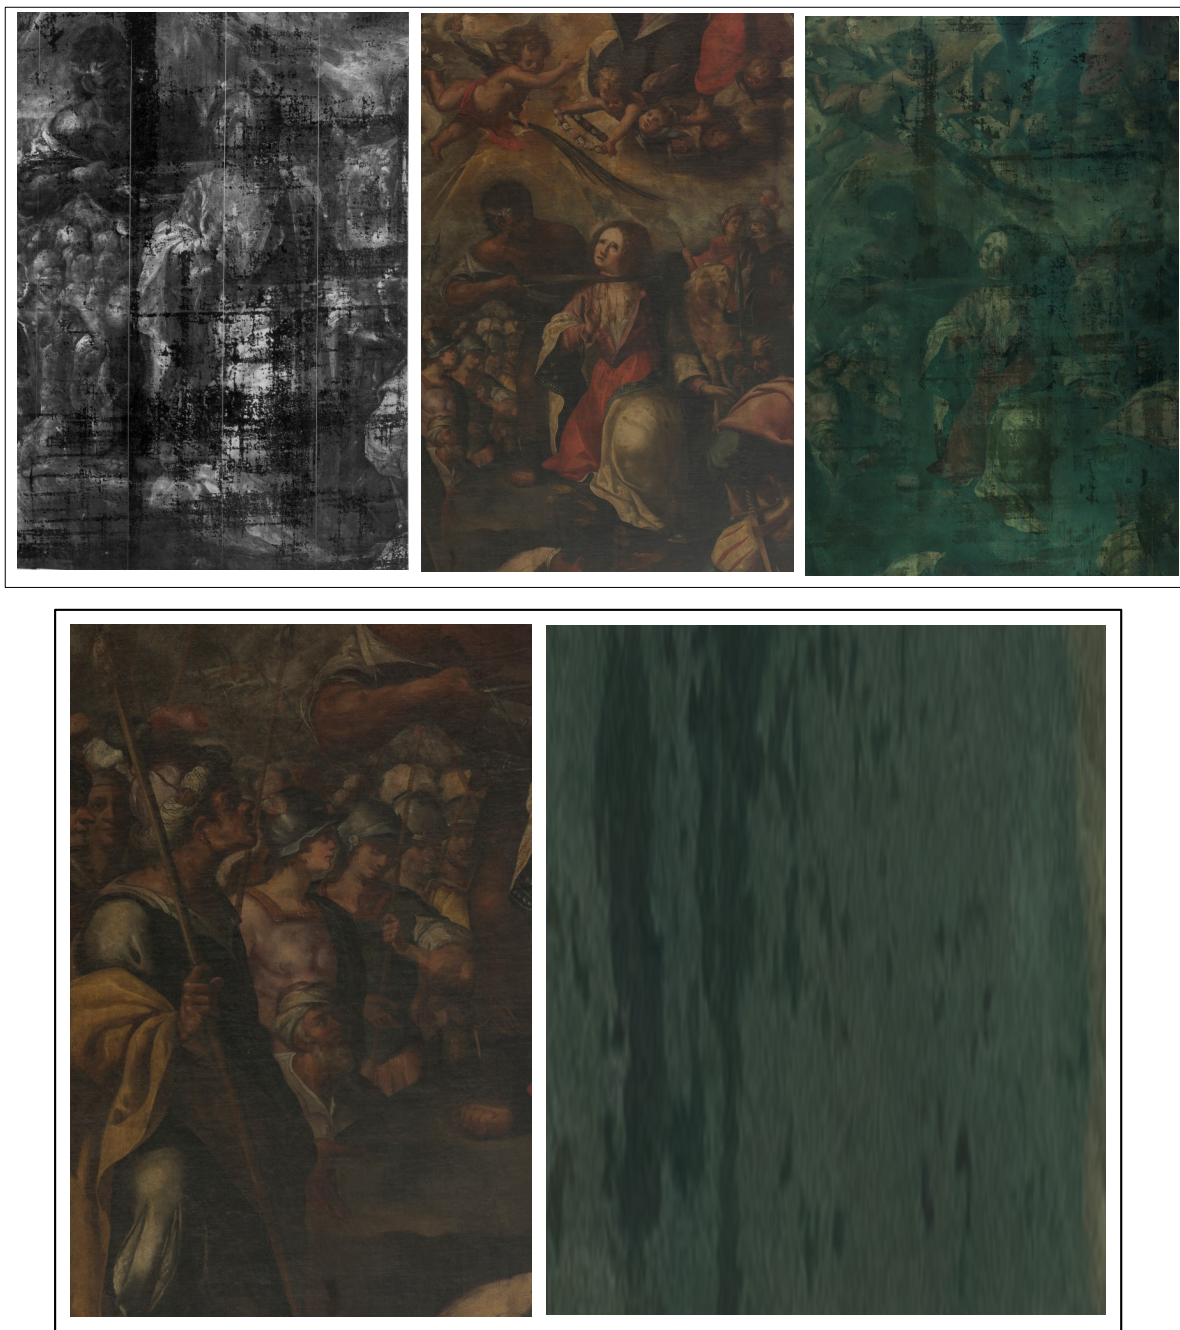
Figura III.6.6

LAS TÉCNICAS DE ILUMINACIÓN ESPECIALES Y LA RADIOGRAFÍA PONEN DE MANIFIESTO LAS NUMEROSAS PÉRDIDAS DE CONJUNTO ESTRATIGRÁFICO Y LA REINTEGRACIÓN Y REPINTES SOBRE ESTAS ZONAS

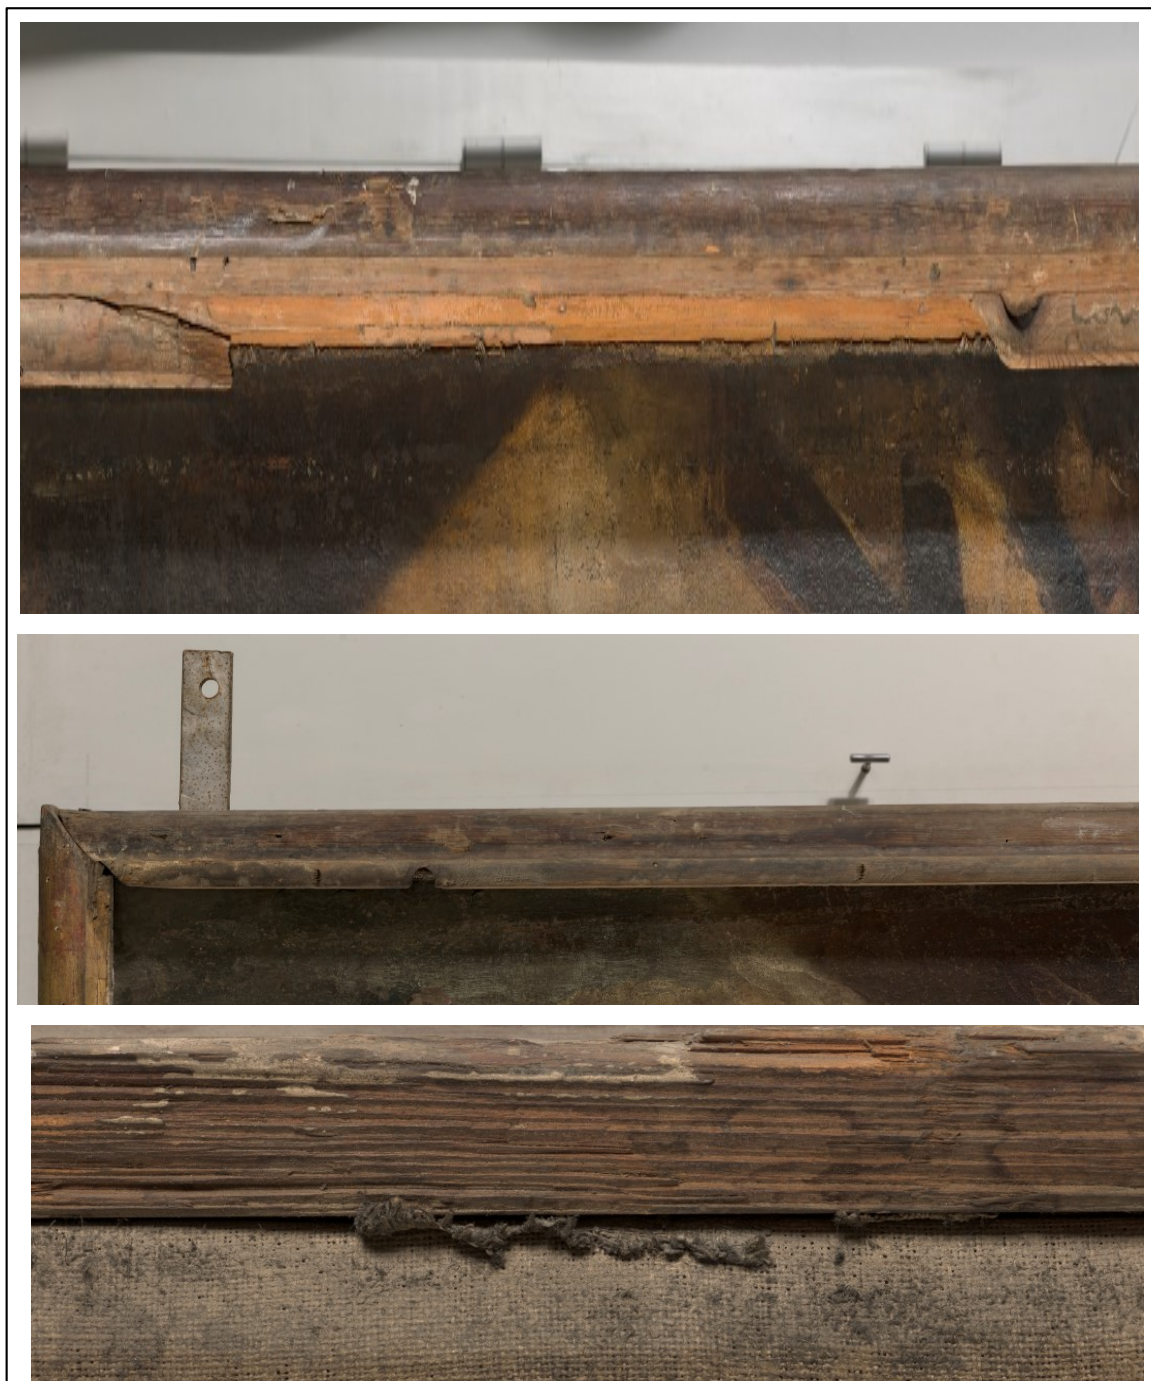
Figura III.6.7

La adhesión entre los estratos polícromos es deficiente. En determinadas áreas se ha agravado este problema, provocando el desprendimiento completo de las capas superficiales, dejando algunas lagunas con la madera a la vista. En otras áreas como el larguero superior el dorado es casi inexistente.

DETALLES DEL DETERIORO DE LOS LARGUEROS DEL MARCO, FALTA DE ENSAMBLE EN LAS ESQUINAS, PÉRDIDA DEL DORADO EN EL TRAVESAÑO SUPERIOR, FISURAS, ROTURAS Y PÉRDIDAS DE FRAGMENTOS Y ATAQUE DE INSECTOS XILÓFAGOS.
