PROYECTO DE INTERVENCIÓN

**“BANDERA DE AYLLONES”**

ARCOS DE LA FRONTERA  
(CÁDIZ)

INSTITUTO ANDALUZ DEL PATRIMONIO HISTÓRICO  
Centro de Intervención en el Patrimonio Histórico

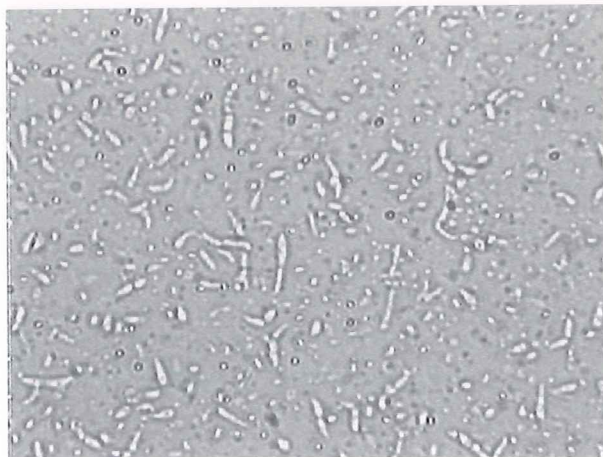
La obra, bastante deteriorada, presenta un color pardo-negruczo en toda su extensión, más oscuro en las zonas que han estado plegadas. Puesto que este tipo de manchas pueden deberse a la presencia de bacterias y/u hongos, se tomaron 2 muestras microbiológicas en las zonas consideradas como más representativas. Posteriormente se realizaron los respectivos cultivos en medios sólidos específicos que favorecen el crecimiento de determinados microorganismos. Estos cultivos se mantuvieron, en aerobiosis y a una temperatura de 30 °C, durante un periodo de incubación de 48 horas. Tras la incubación, ambos cultivos dieron resultado negativo en cuanto a hongos, mientras que uno de ellos evidenció la presencia de bacterias, tanto cocos como bacilos (Fig.1).

Fig.1. Cocos y bacilos desarrollados en el cultivo, 500x.

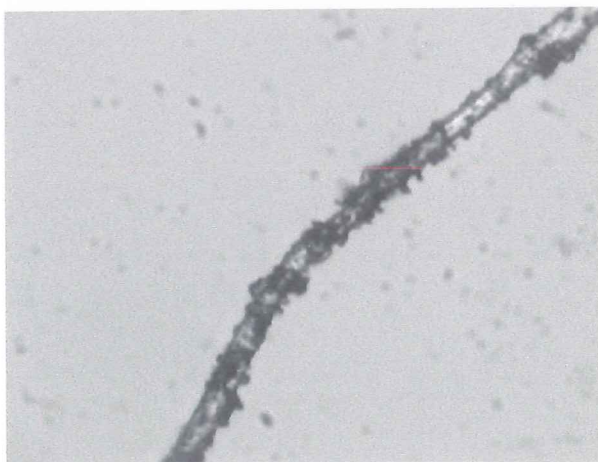
Por otra parte, al analizar un hilo ennegrecido al microscopio óptico tampoco se observaron micelios fúngicos, sino suciedad adherida al mismo (Fig.2).

Fig.2. Hilo ennegrecido observado al microscopio óptico, 500x.

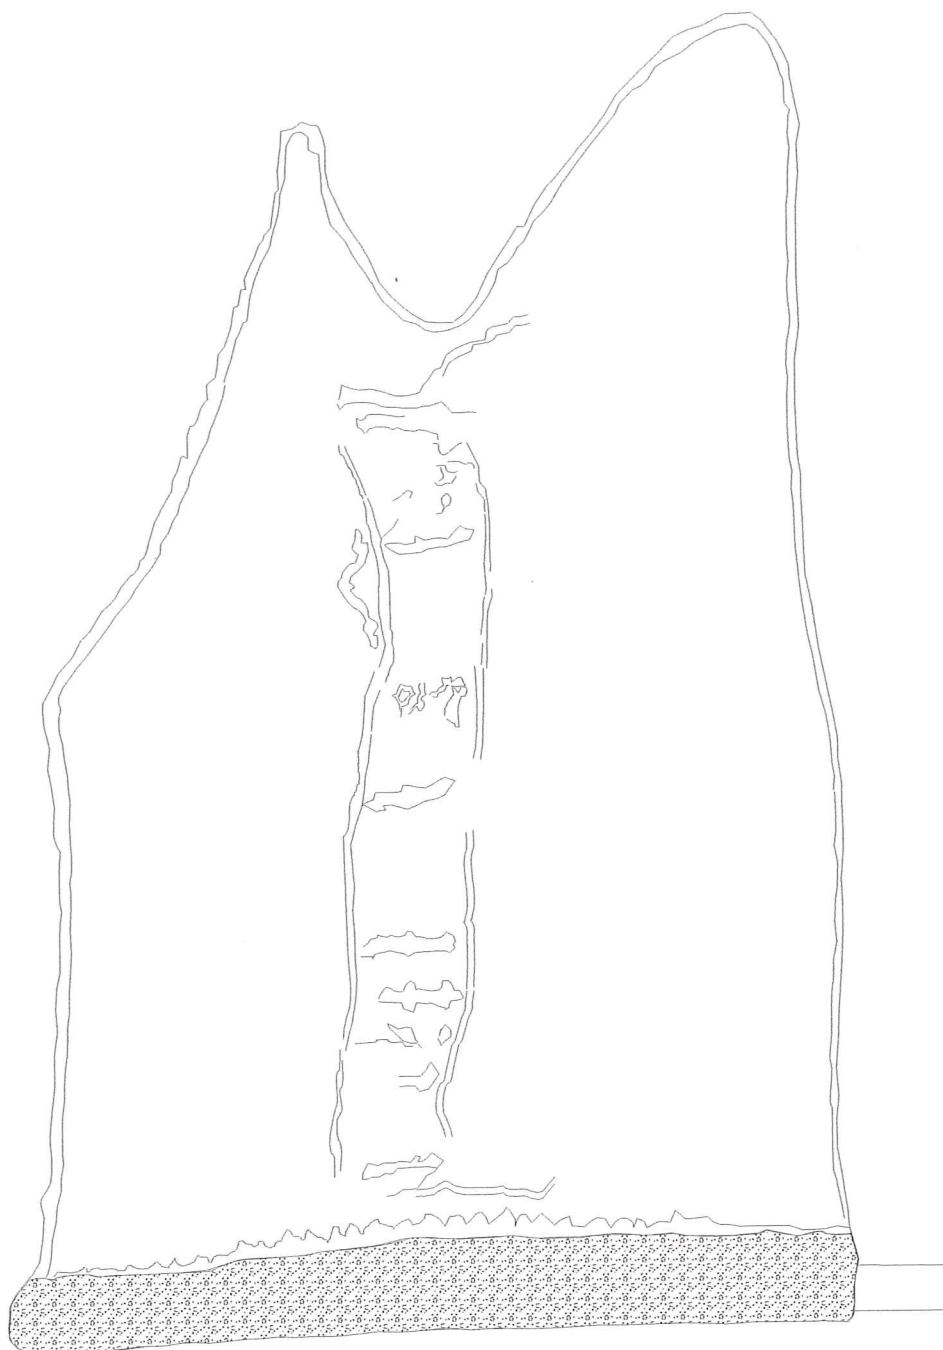
GRÁFICO Nº 8

Ataque biológico.

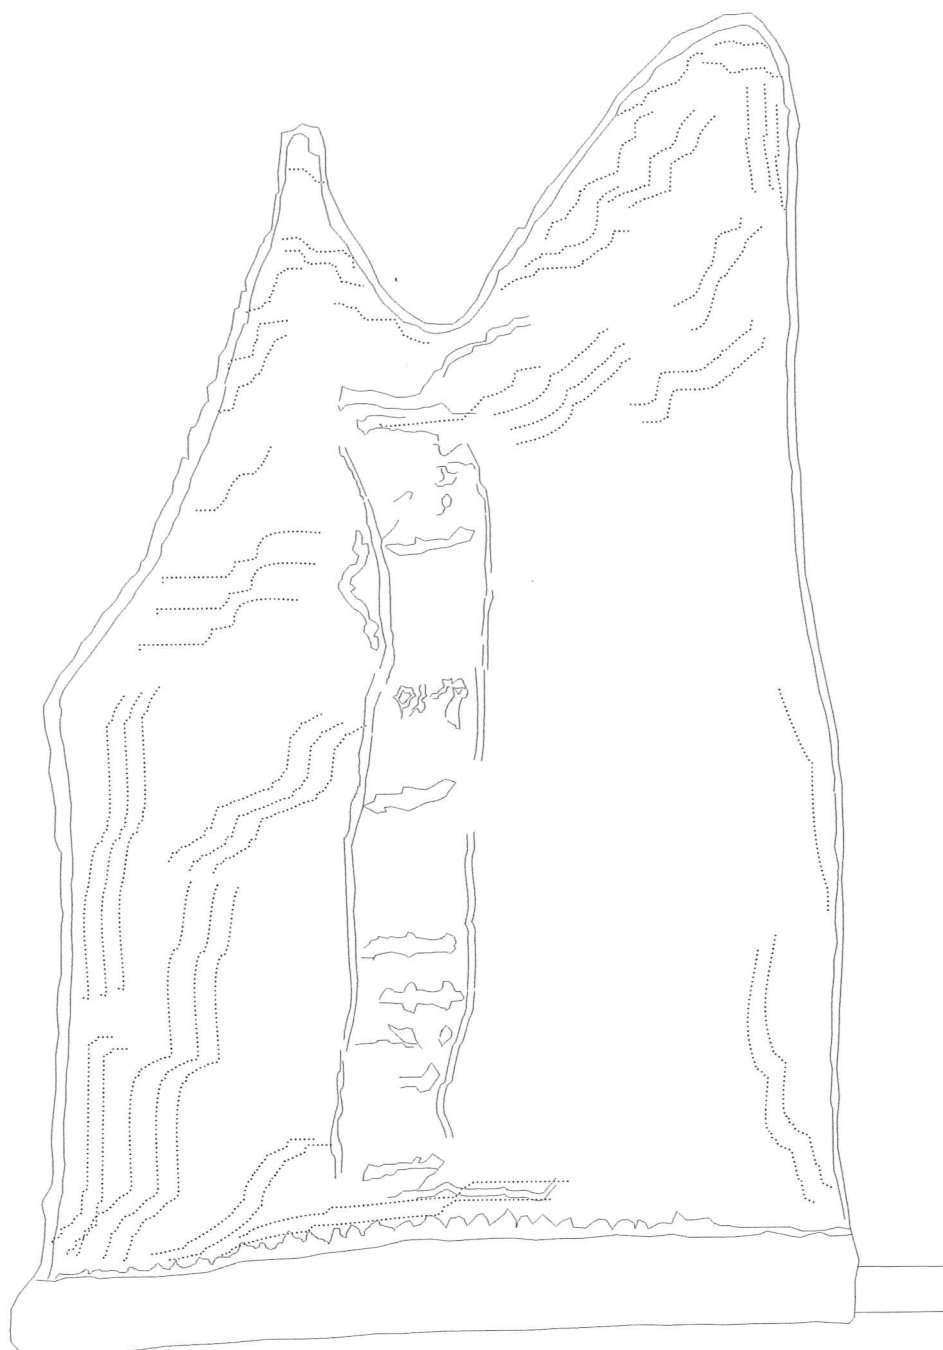
GRÁFICO Nº 9

Principales deformaciones de la obra.

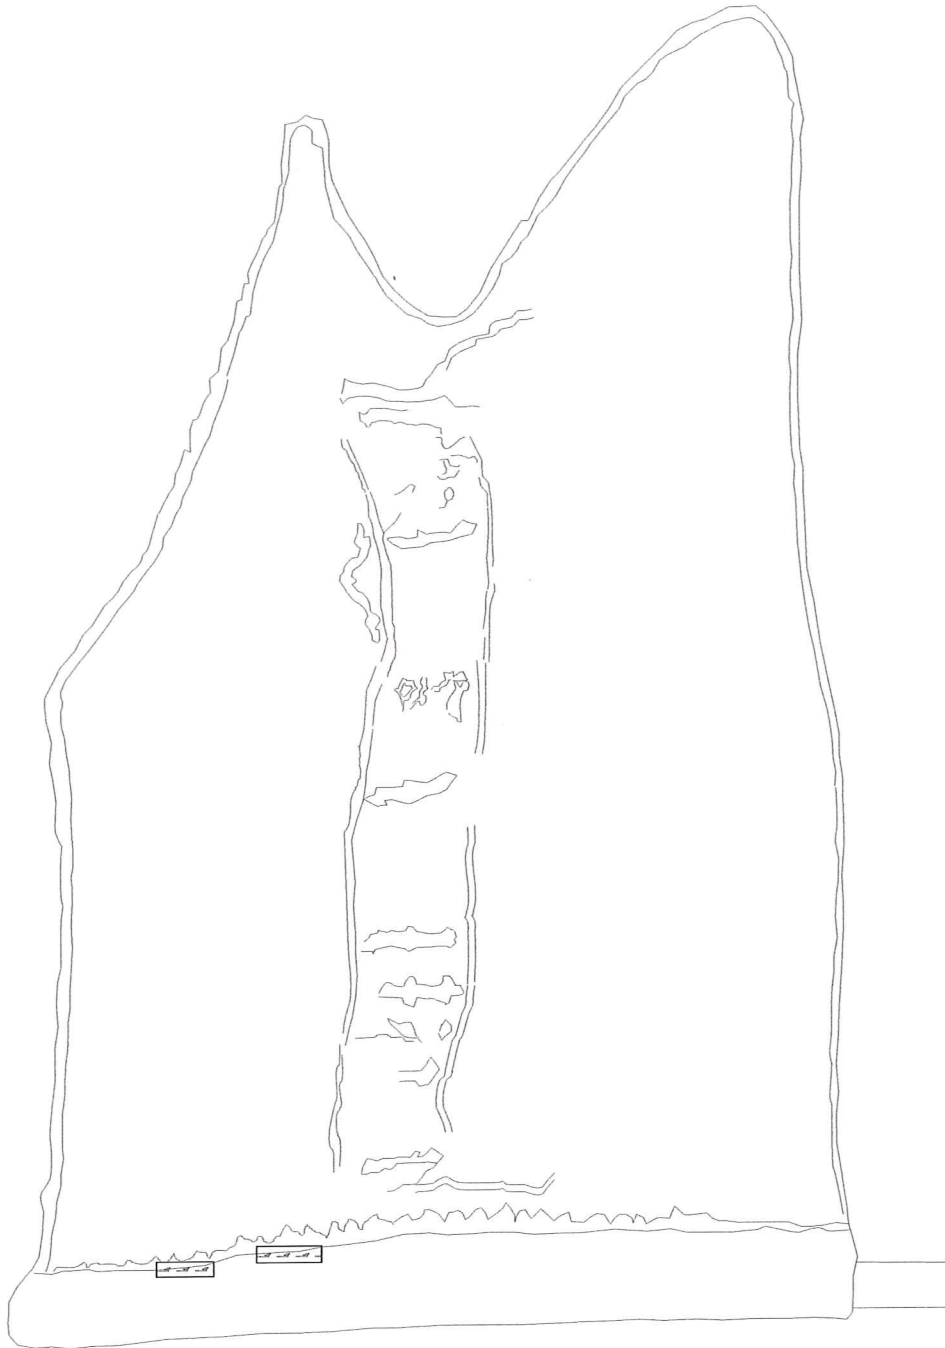
GRÁFICO Nº 10

Descosidos.

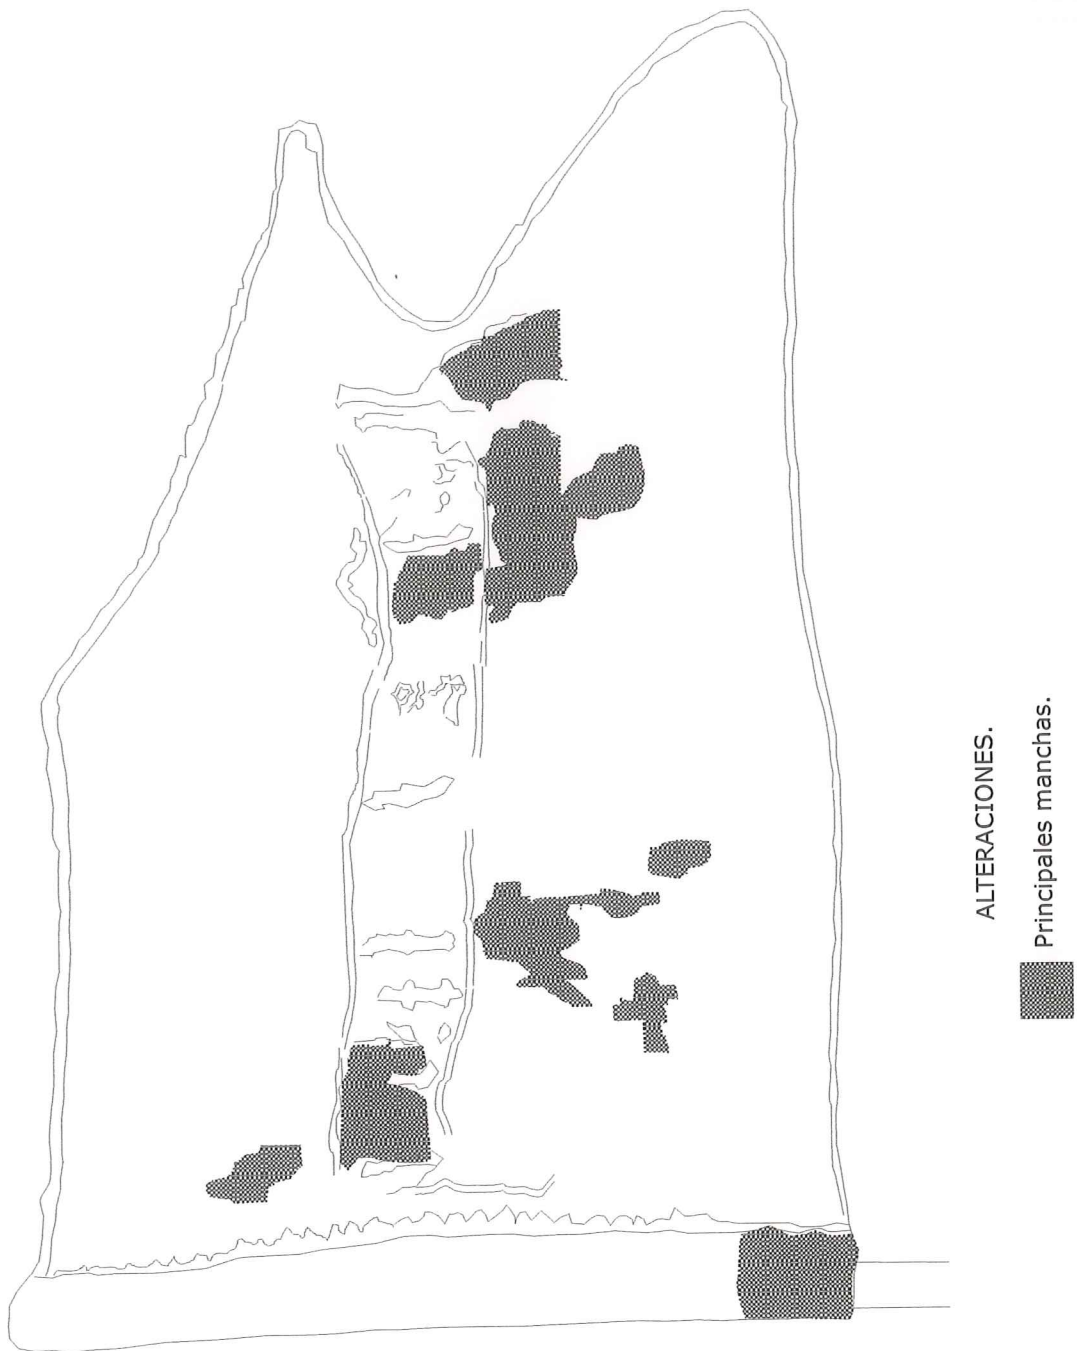
GRÁFICO Nº 11

ALTERACIONES.  
■ Principales manchas.

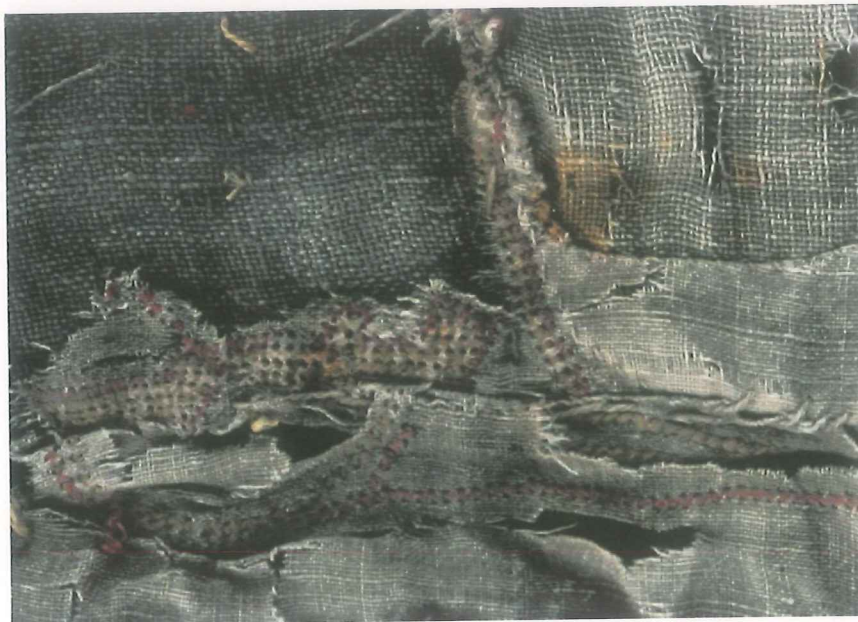
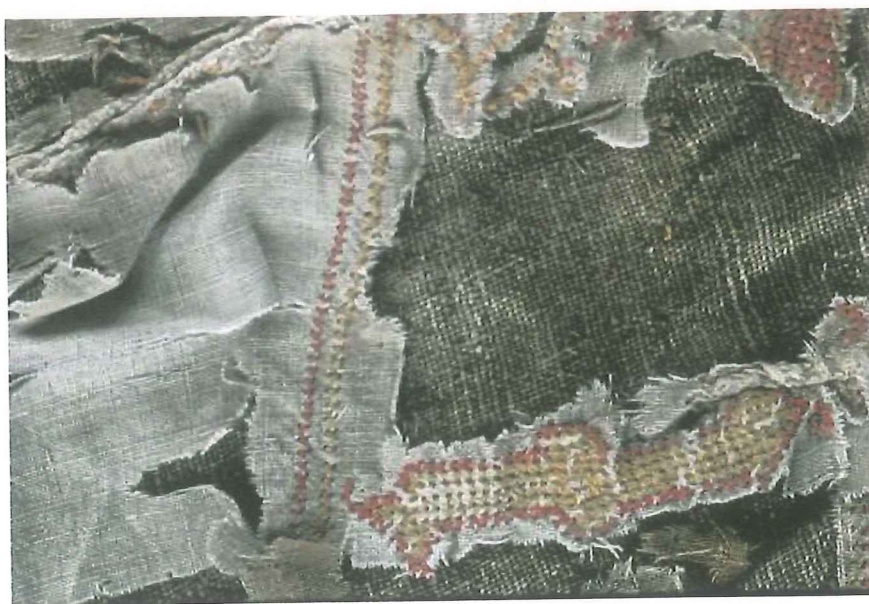
La bandera presentaba un alto grado de fragilidad y pérdida de resistencia mecánica de las fibras a su llegada al taller. Este deterioro le provocaba la pérdida de parte de su consistencia, por lo que su manipulación se debía realizar de forma delicada (fotos 6 y 7).

Estado de fragilidad de la obra.

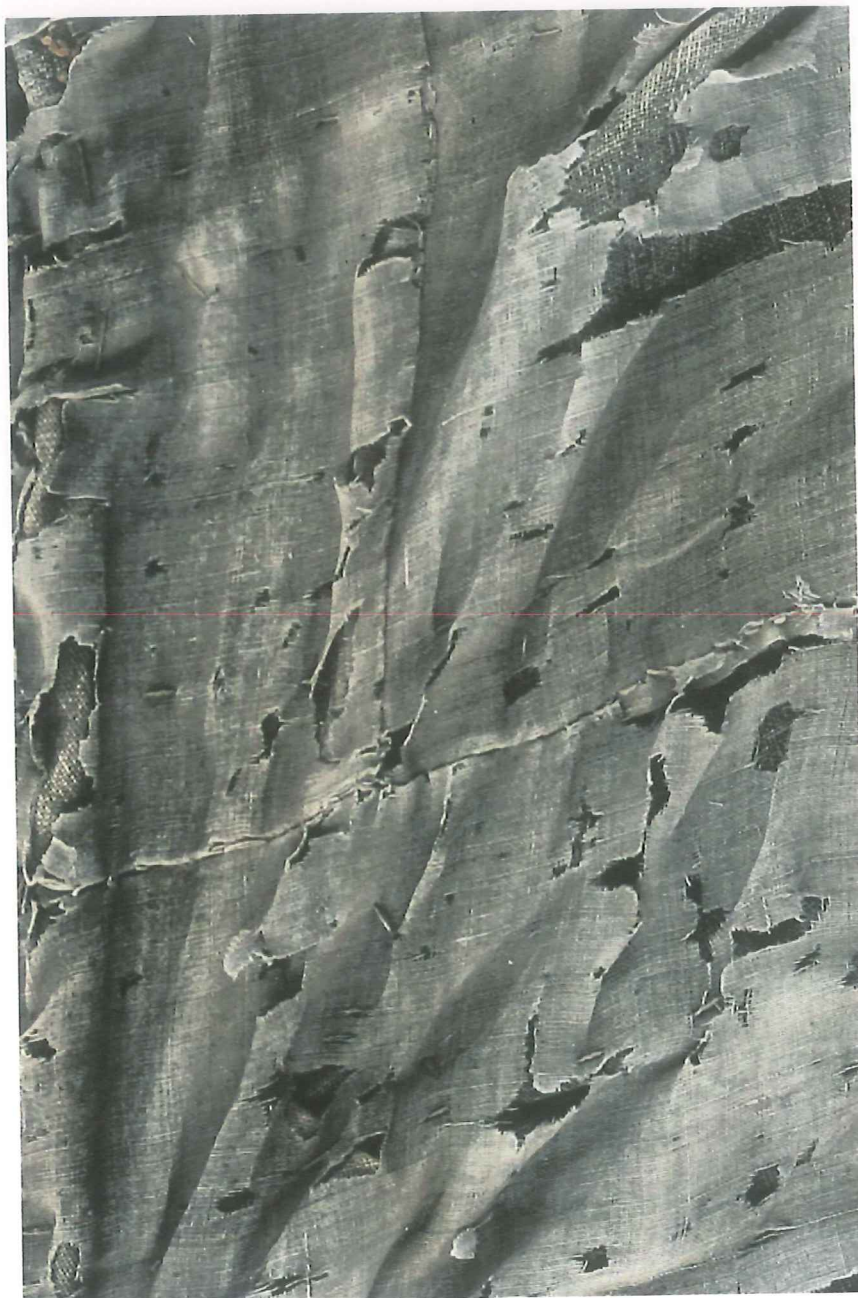
FOTO Nº 8

Lagunas del tejido original.

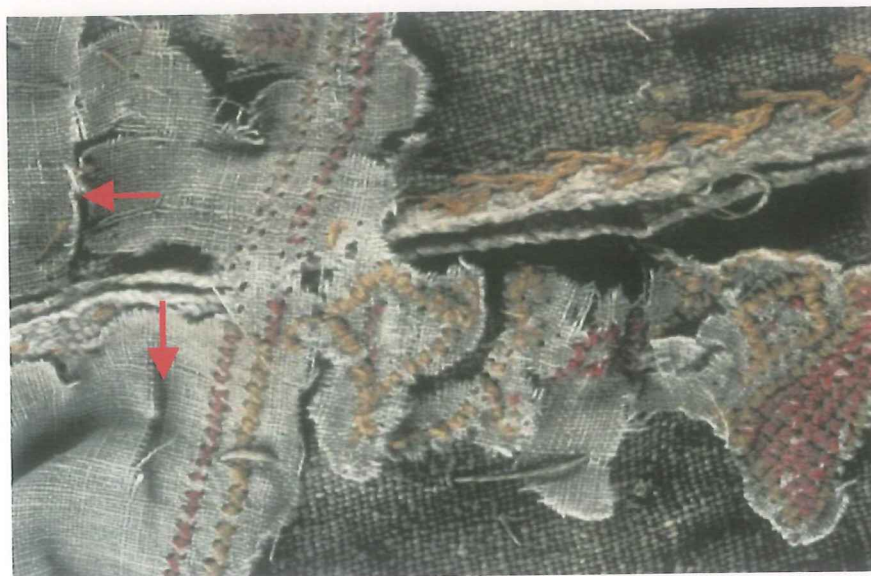
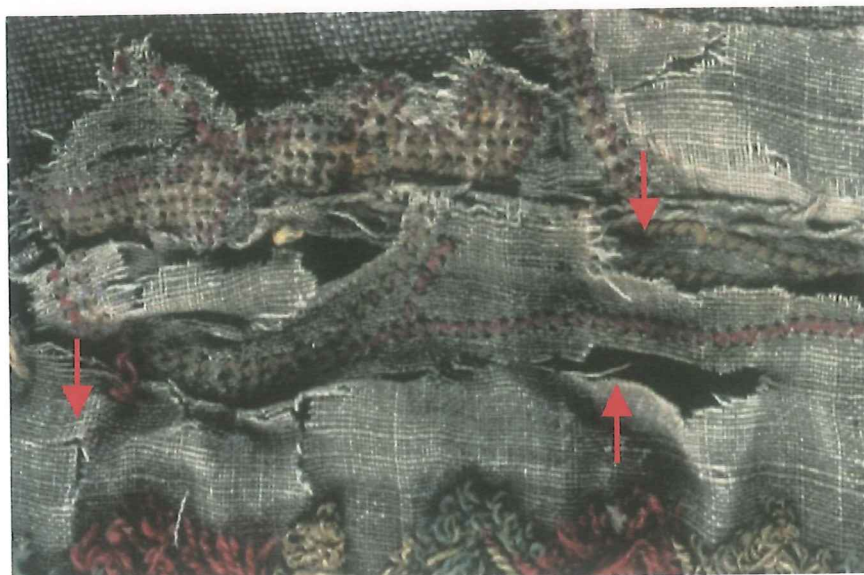
Las dimensiones de las roturas producidas en el tejido original son en líneas generales de gran tamaño en comparación a las dimensiones generales de la obra.

Roturas del tejido original.

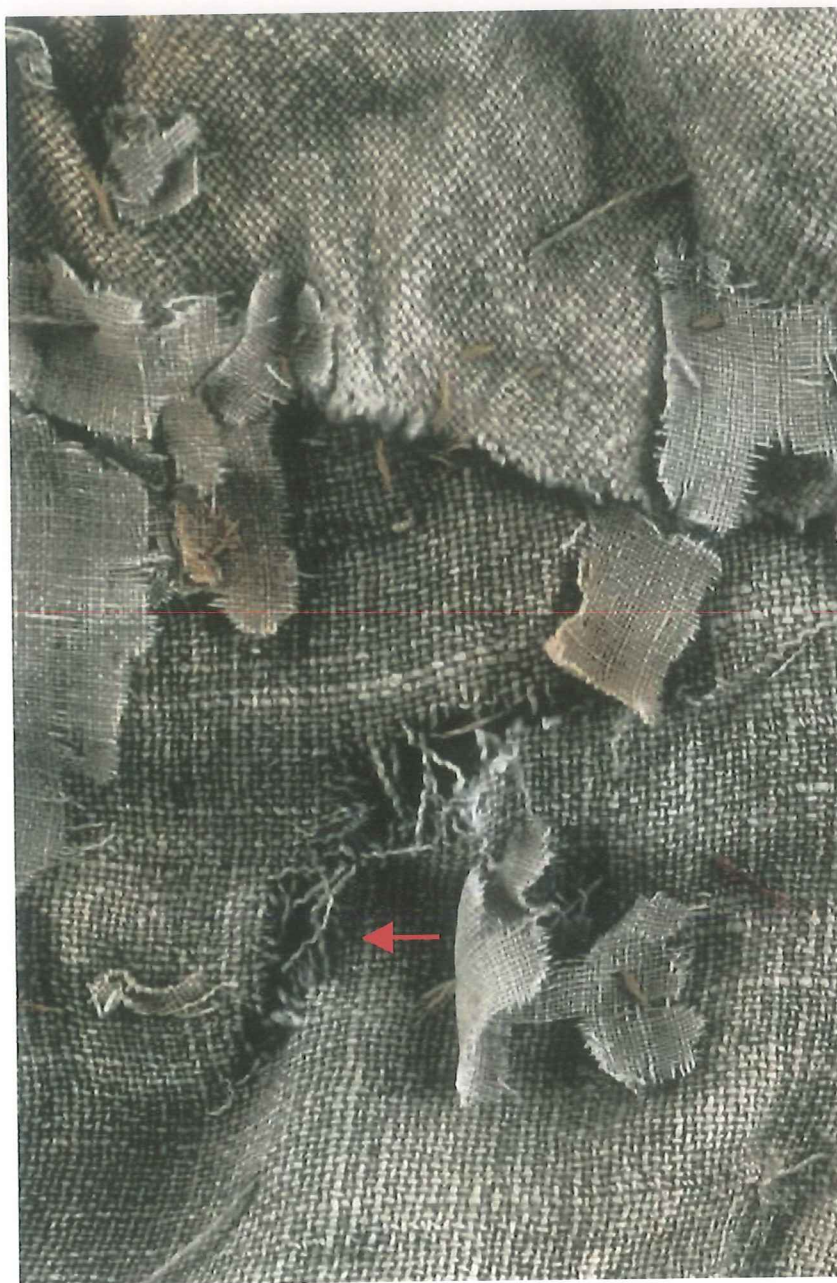
El tejido original se ha visto afectado por la deformación del tejido de refuerzo que al estar muy deformado, ha provocado un mayor número de roturas. Existe en este tejido una costura muy pronunciada que ha acabado rompiendo la zona del tejido con el que estaba en contacto.

← Rotura del primer tejido de refuerzo.

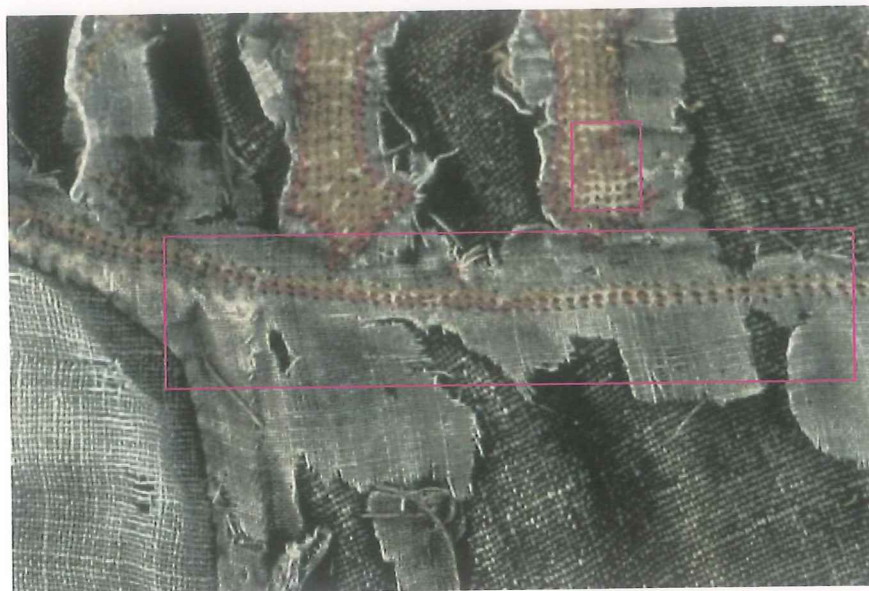
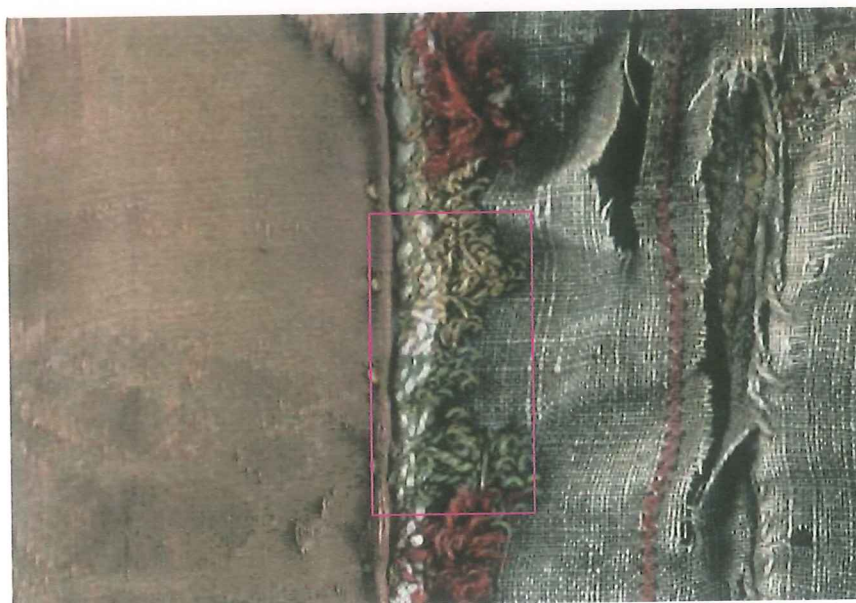
Desgastes del bordado y del galón perimetral.

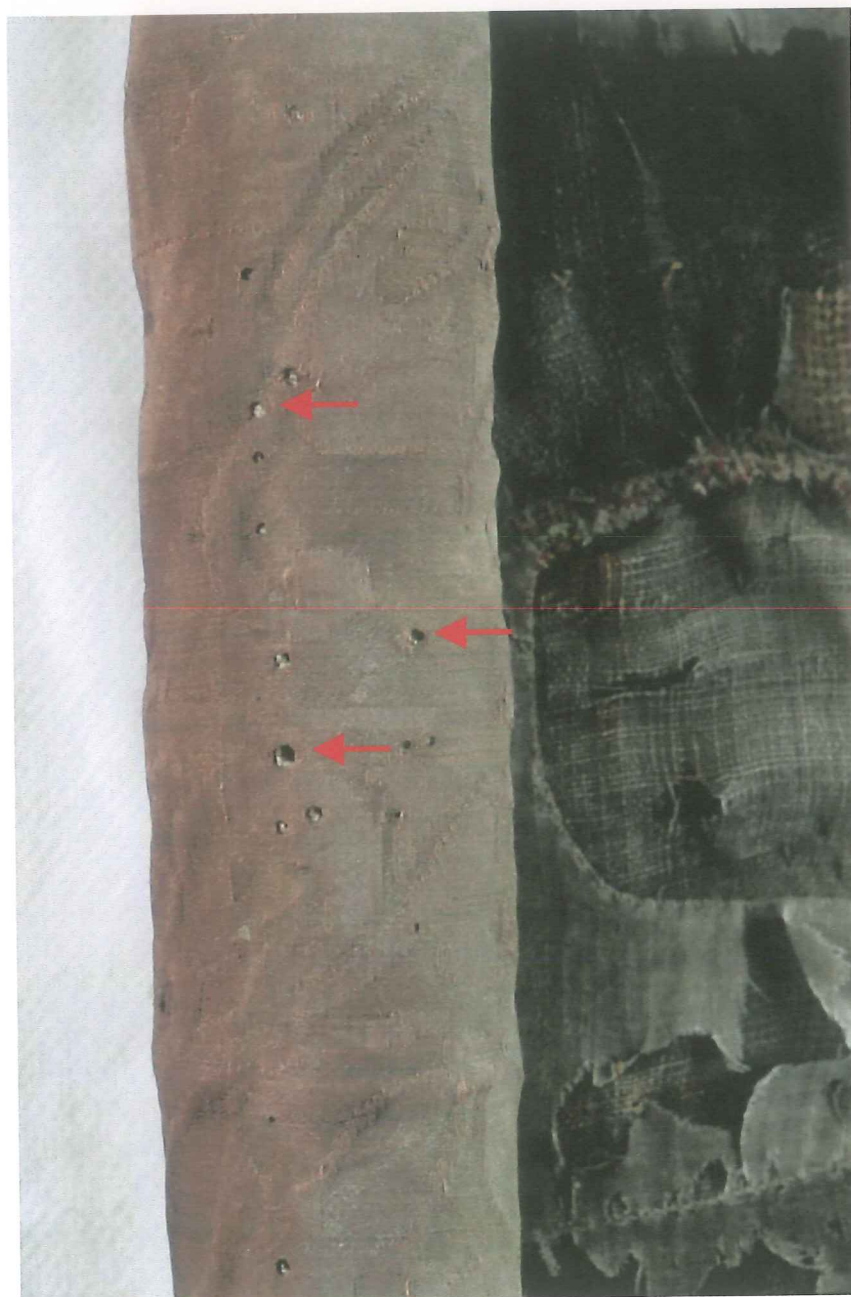
← Ataque biológico.

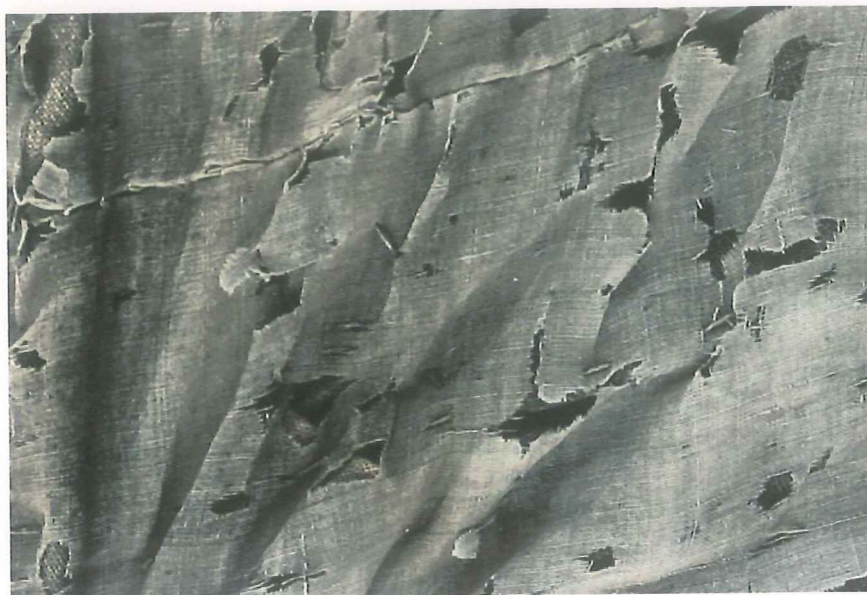
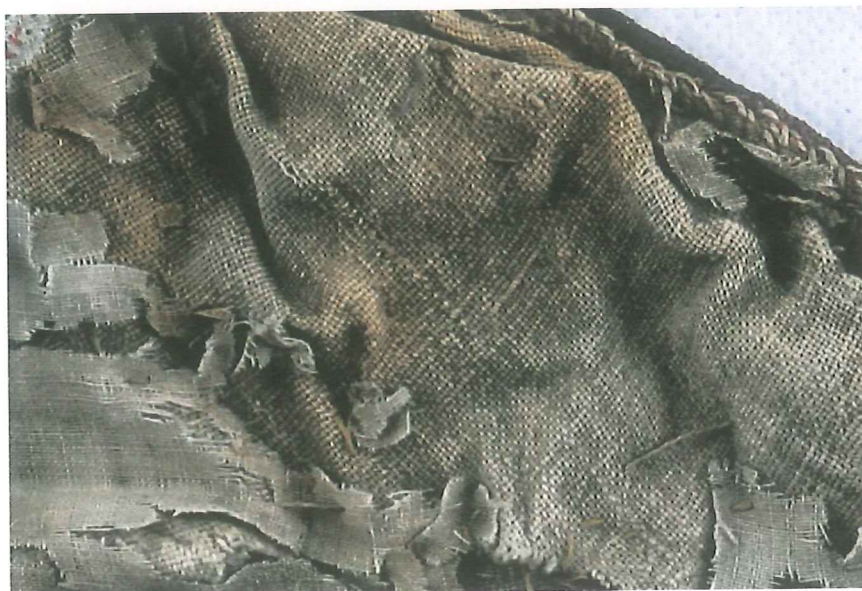
Otra causa de deformación es el anterior sistema expositivo, que hacía suspender la pieza del asta. De este modo las fibras han cedido considerablemente debido a su elasticidad. En otras zonas la tensión ha dado lugar a la creación de roturas.

Deformaciones.

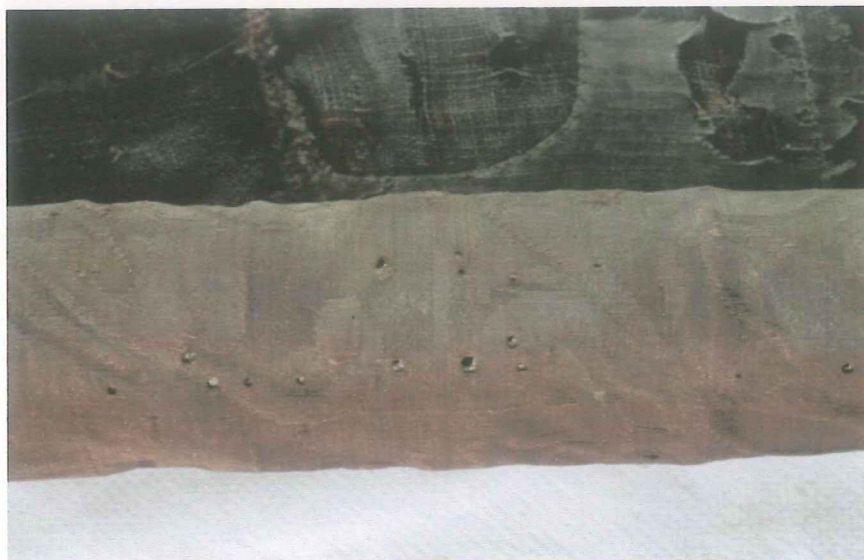
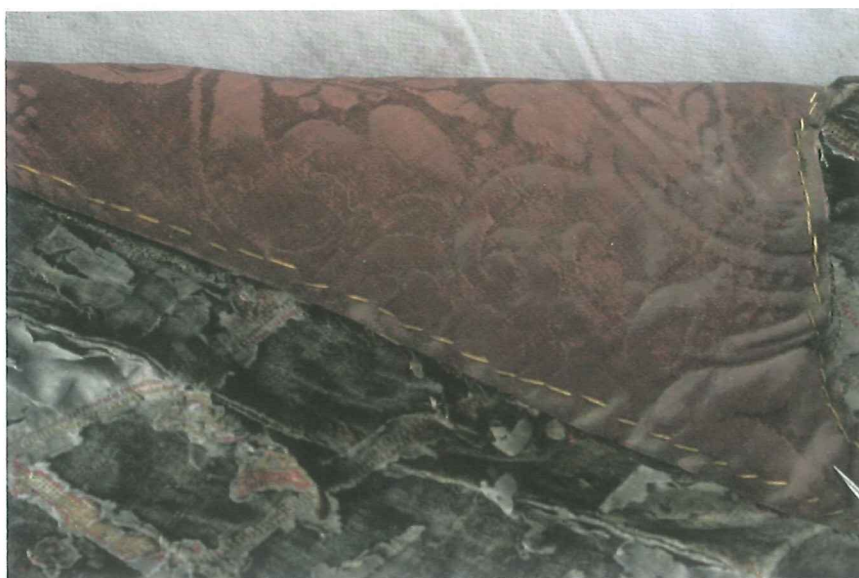
Alteración cromática del tejido adamasado rojo.

Se sustituiría el tejido adamascado rojo del reverso por otro nuevo, más acorde con el tono general de todo el conjunto. La materia sería algodón o en su defecto seda. La fijación del forro se realizará con un punto de sobrehilado por todo el perímetro.

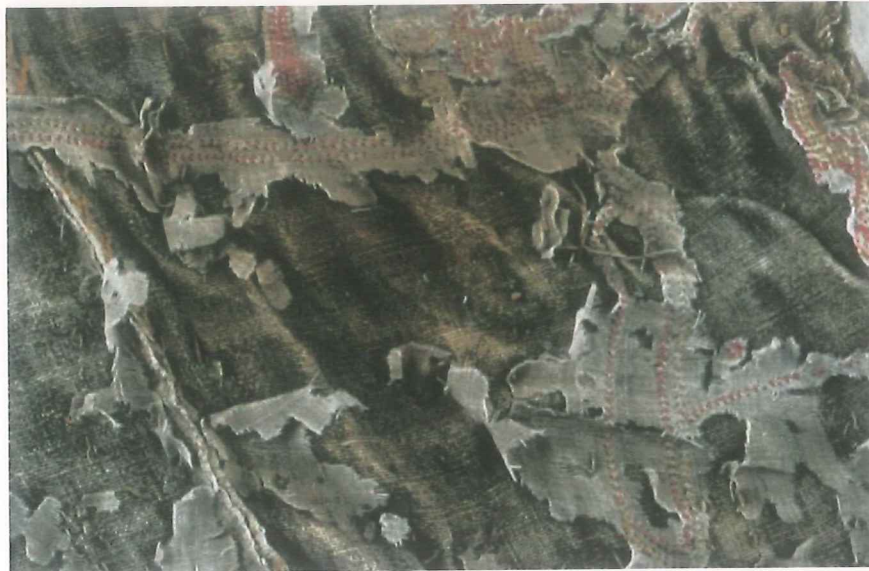
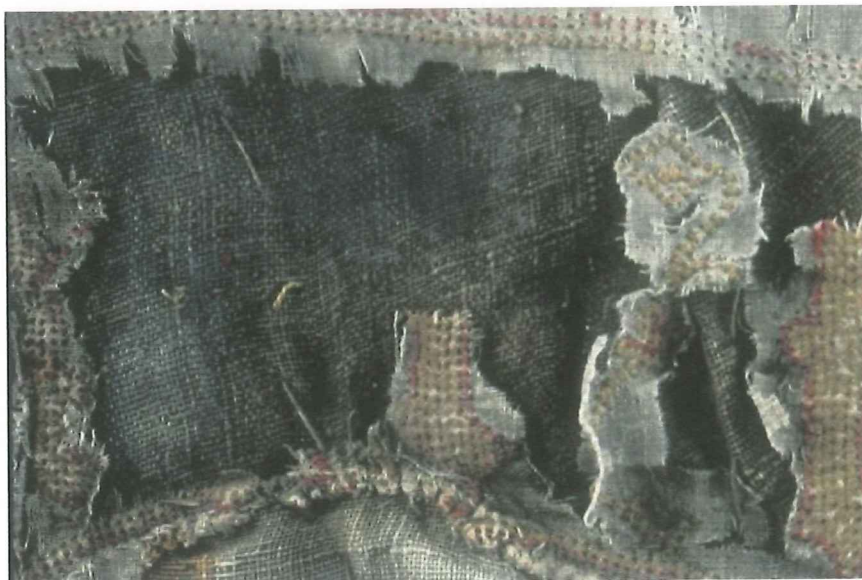
Principales manchas.

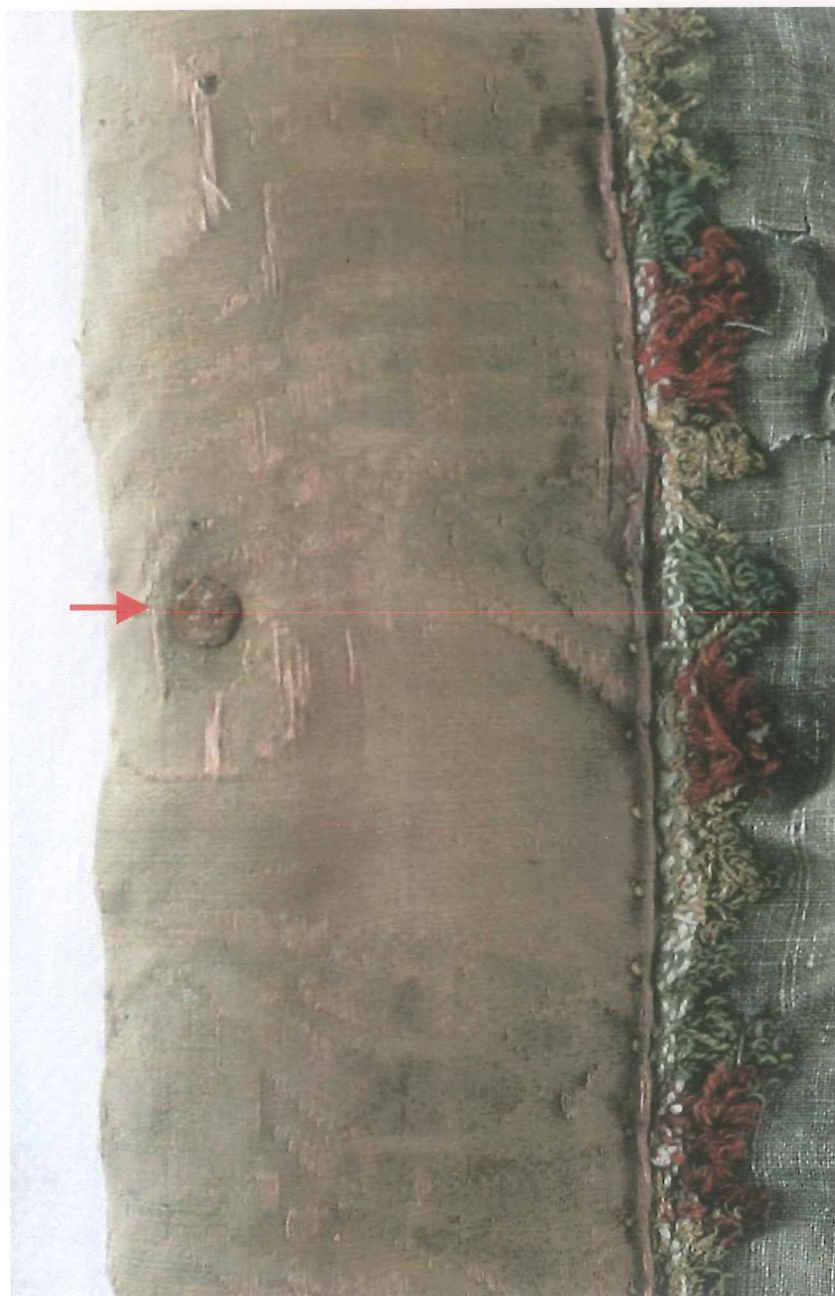
← Oxidación del tejido producida por elementos metálicos.

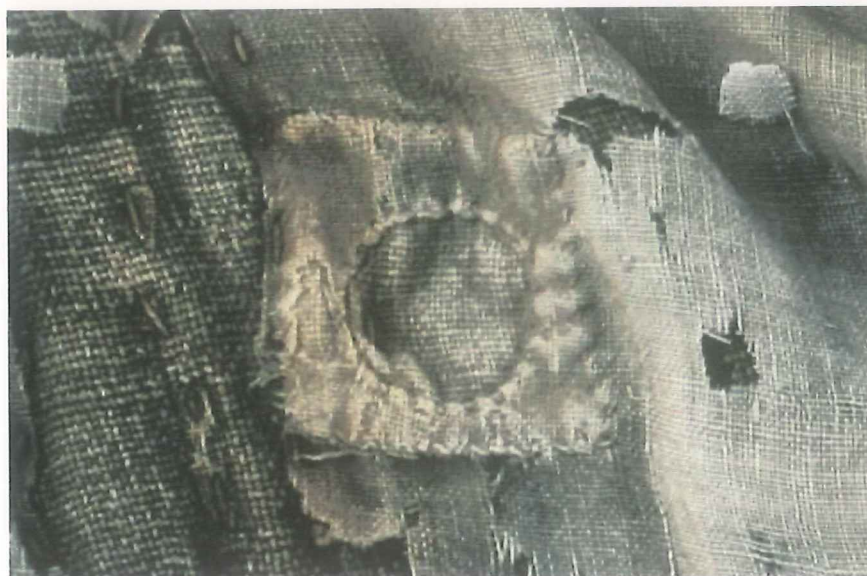
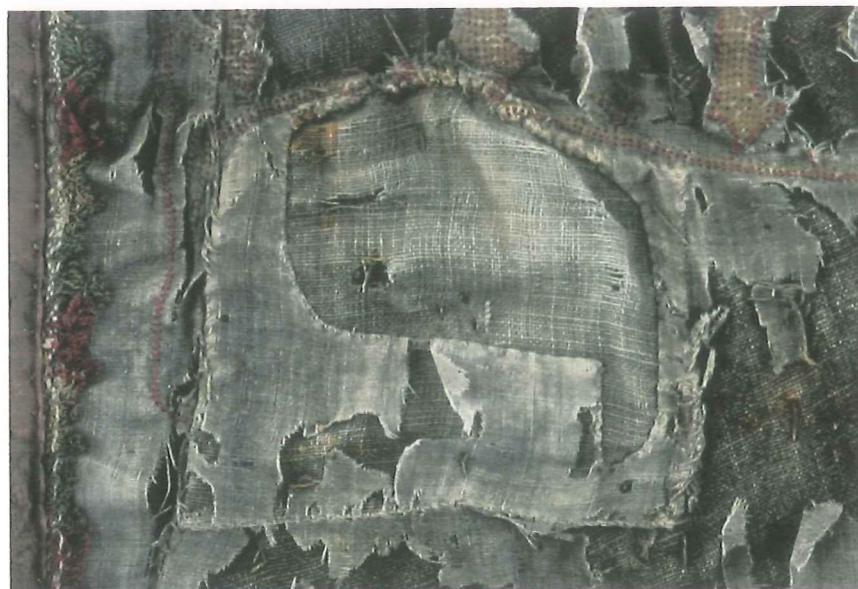
Parches locales bajo el tejido original.

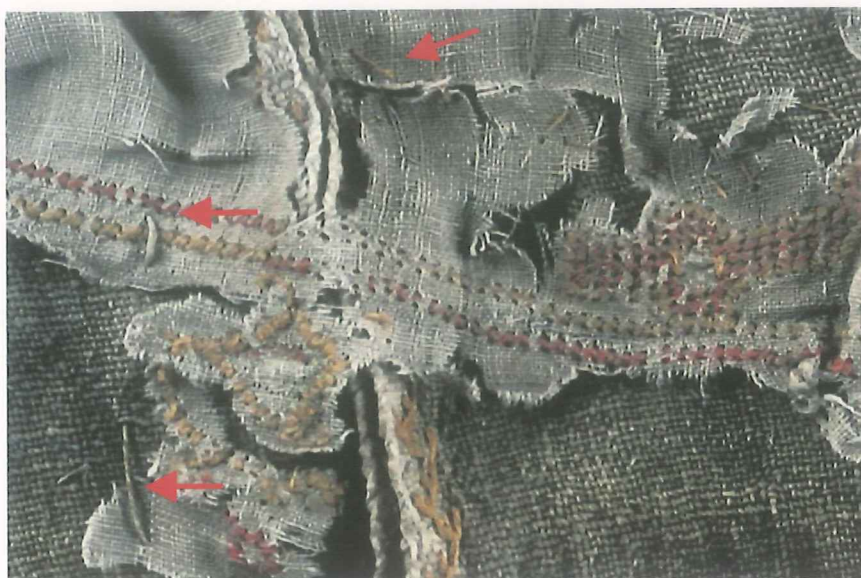
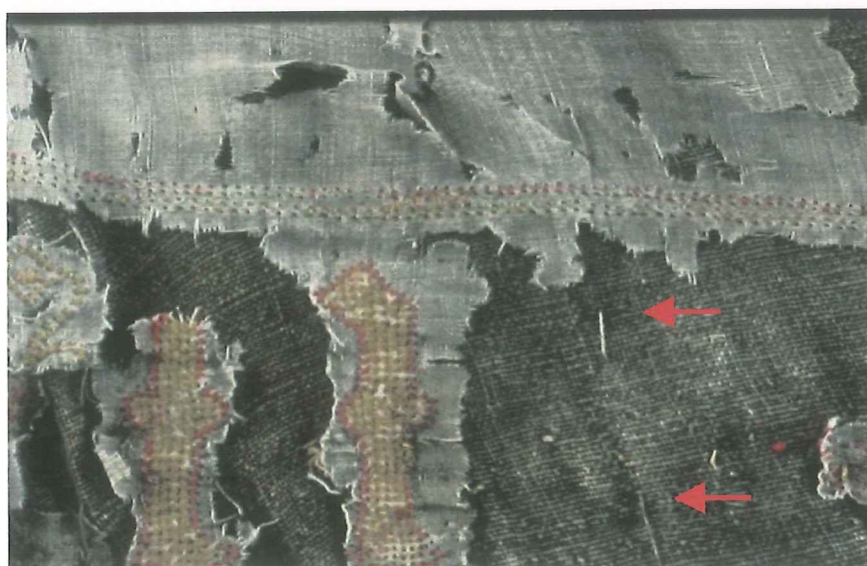
← Cosidos.
