IDENTIFICACIÓN FIBRAS TEXTILES
CARACTERIZACIÓN DE HILOS METÁLICOS

MANTO DE LA VIRGEN DE LOS DOLORES
Hermandad de la Expiración (Málaga)

Junio, 2010

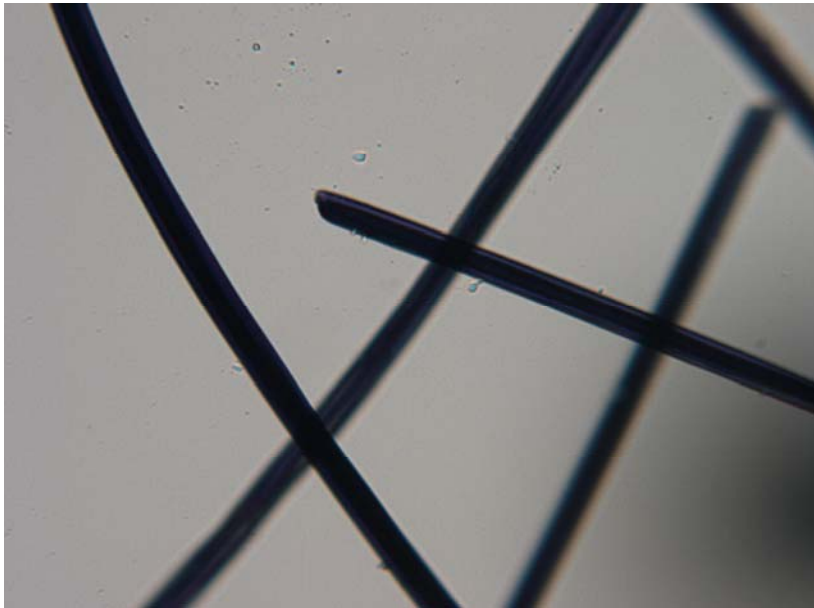
Las fibras identificadas en el terciopelo son de rayón viscosa (fig. III.2.1).

Fig.III.2.1. Fibras de rayón viscosa. Microfotografía al microscopio óptico con luz transmitida de las fibras.

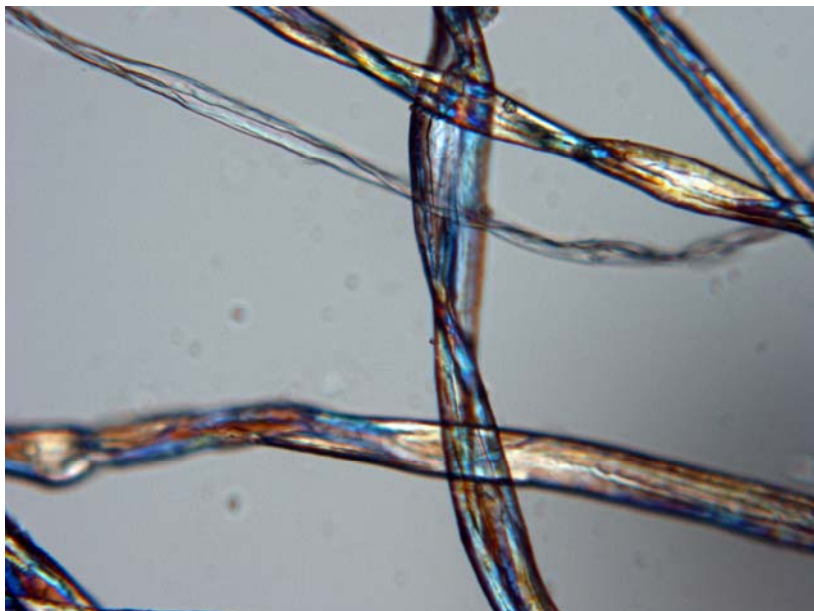
El tejido empleado en la entretela es de algodón (fig. III.2.2).

Fig.III.2.2. Fibras de algodón. Microfotografía al microscopio óptico con luz transmitida de las fibras.

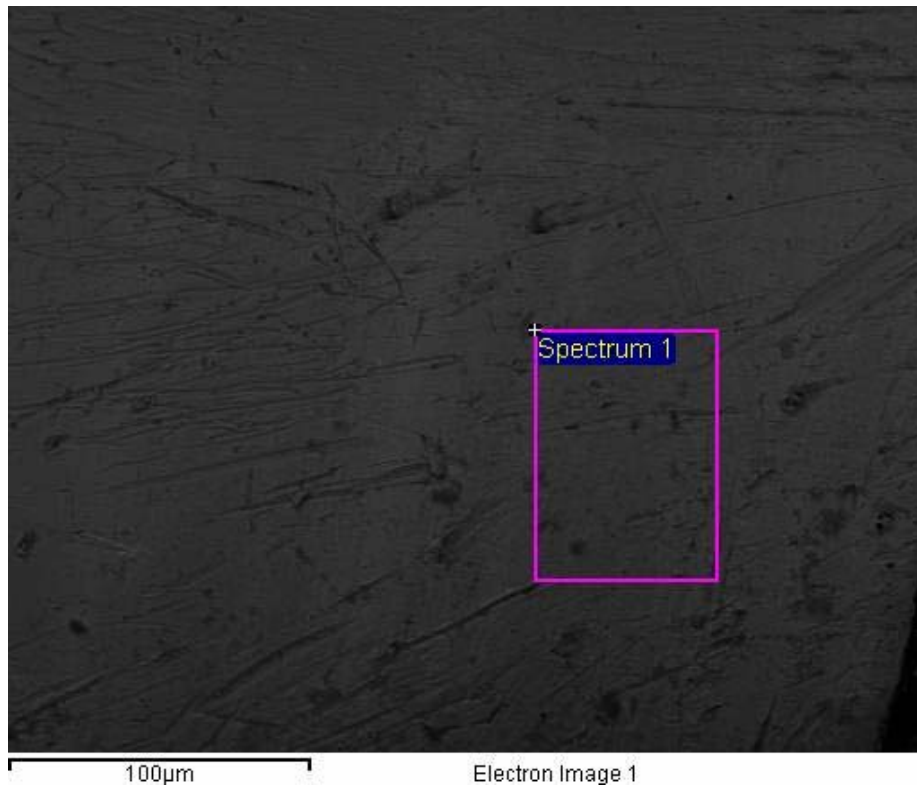
En la superficie se detectan sulfuros de plata localizados en zonas puntuales.

Figura 1. Imagen de la superficie del hilo al microscopio electrónico de barrido en modo retrodispersado.

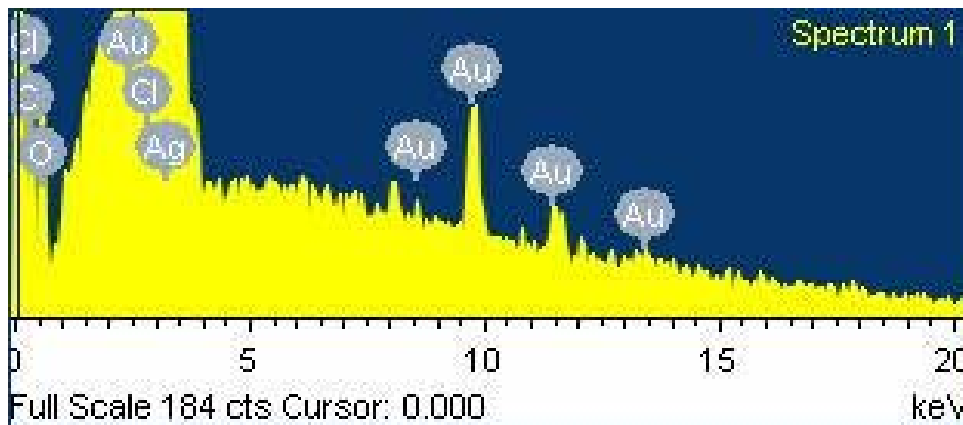
También se han detectado cloruros de forma muy localizada y en baja cantidad.

Figura 2. Espectro del análisis EDX de una de las picaduras con cloruros localizadas en la superficie del hilo.

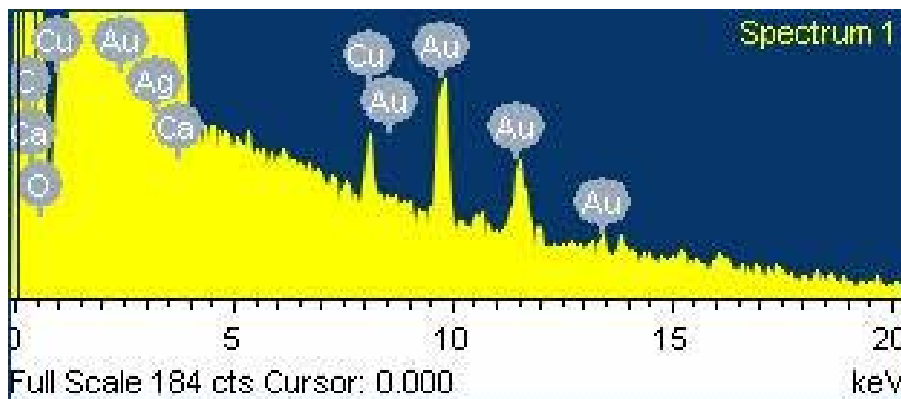
Se detectan en la superficie de la pieza algunos silicatos, aunque poco abundantes. Posiblemente proceda de productos de limpieza abrasivos.

Los tres hilos tienen las mismas características. Se trata de una lámina de aleación plata-cobre sobre el que se ha aplicado un recubrimiento superficial de oro.

Figura 3. Espectro del análisis EDX de la superficie del hilo. El elemento oro corresponde al baño superficial, el calcio a concreciones terrosas depositadas en la superficie y la plata y cobre son de la aleación base del hilo.

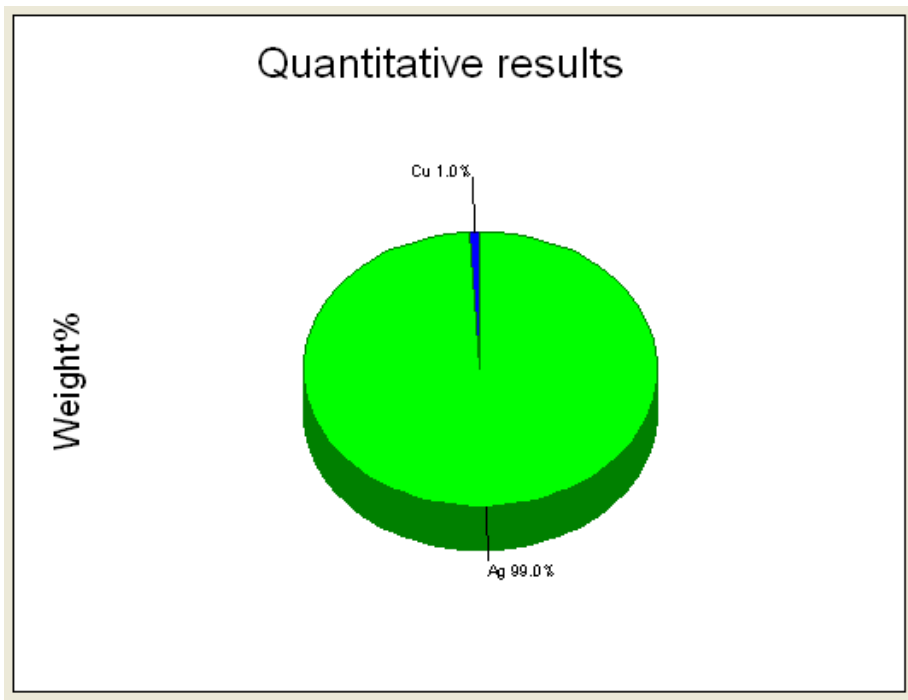
En todos ellos se ha empleado una aleación con 99% de plata y un 1% de cobre.

Figura 4. Representación de la composición química elemental de la aleación base de los tres hilos.

La aleación está compuesta por plata con un 99,2% y un 0,8% en cobre.

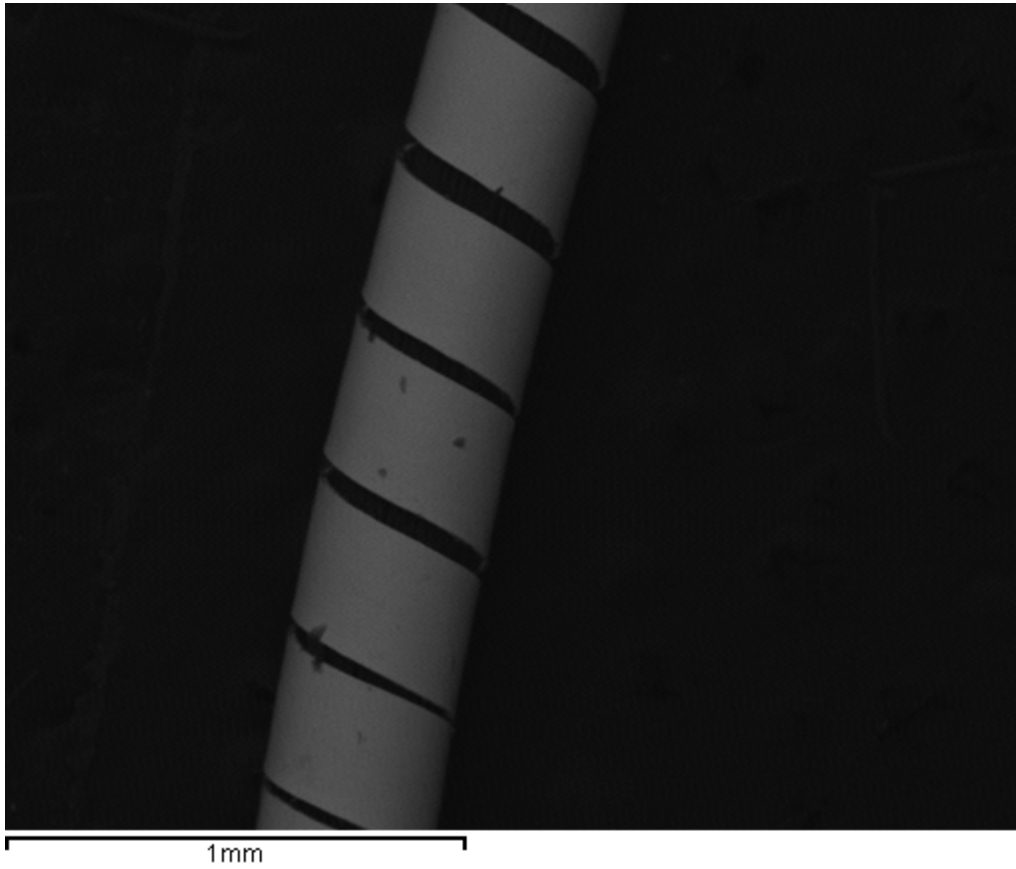
El hilo Monforte presenta una excelente calidad con un contenido de cobre del 1,05% en cobre y el resto plata. El dorado se ha realizado con oro.

Figura 5. Imagen de la superficie del hilo al microscopio electrónico de barrido en modo retrodispersado.

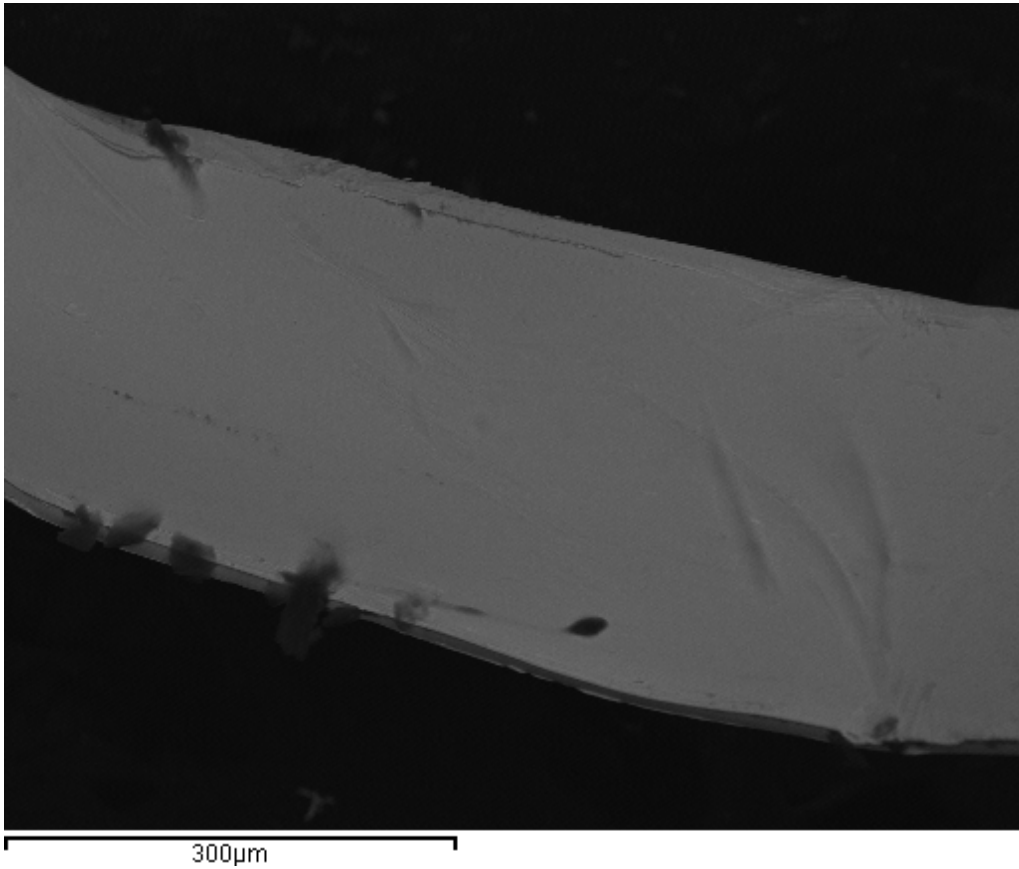
El hilo de Emilio Gómez, (Valencia) es de buena calidad. Su análisis químico revela que contiene un 1,78% de cobre y el resto de plata. El dorado se ha realizado con oro.

Figura 6. Imagen de la superficie del hilo al microscopio electrónico de barrido en modo retrodispersado.
