MEMORIA FINAL DE INTERVENCIÓN

**SIMPECADO DE LA VIRGEN DEL ROCÍO DE  
ESPARTINAS**

**HERMANDAD DEL ROCÍO DE ESPARTINAS. SEVILLA**

28 de julio de 2014

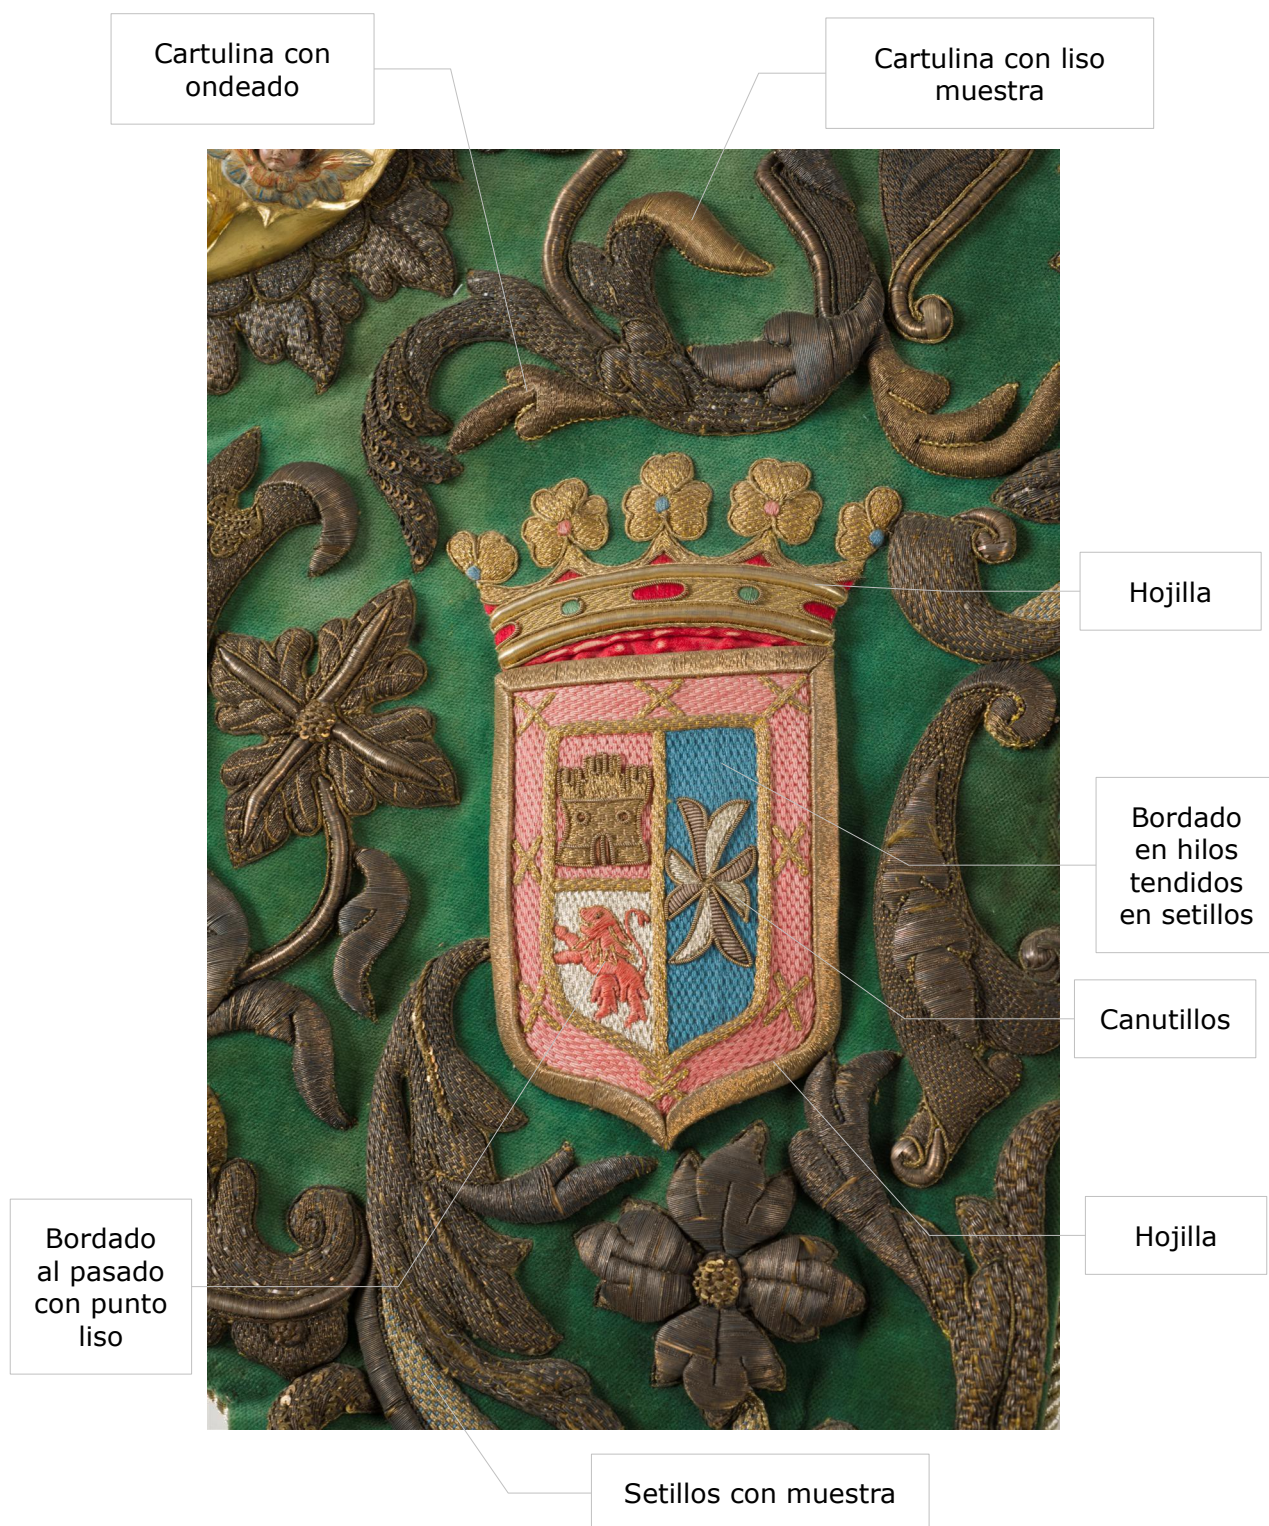
Figura IV.2.25

DATOS TÉCNICOS. Intervenciones del bordado en metal e hilos.

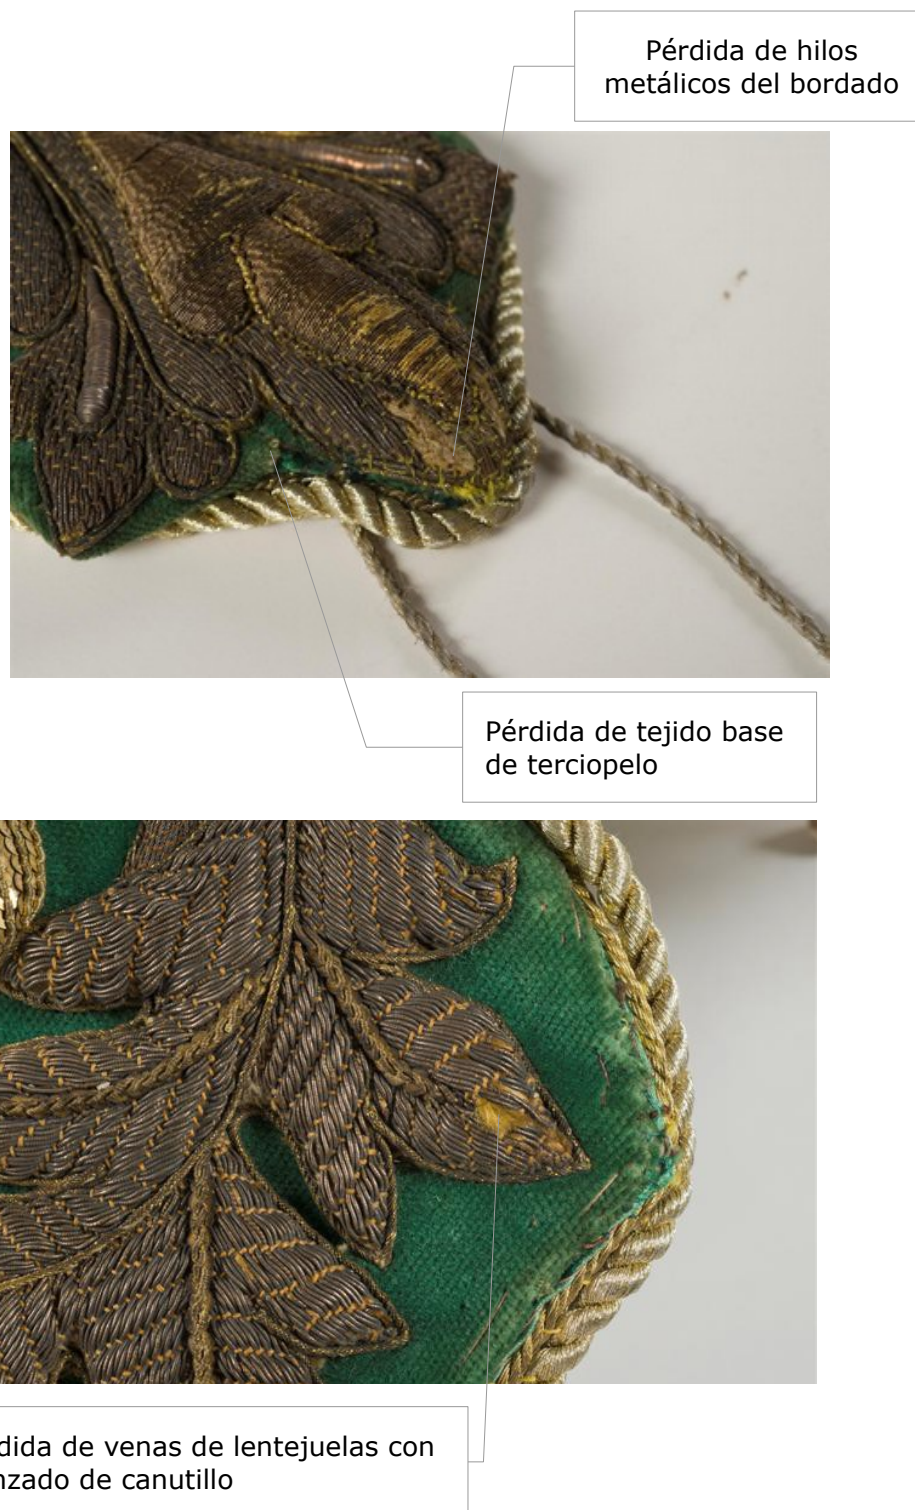
Figura VI.1

ALTERACIONES. Lagunas de hilos, elementos metálicos y soporte de terciopelo.

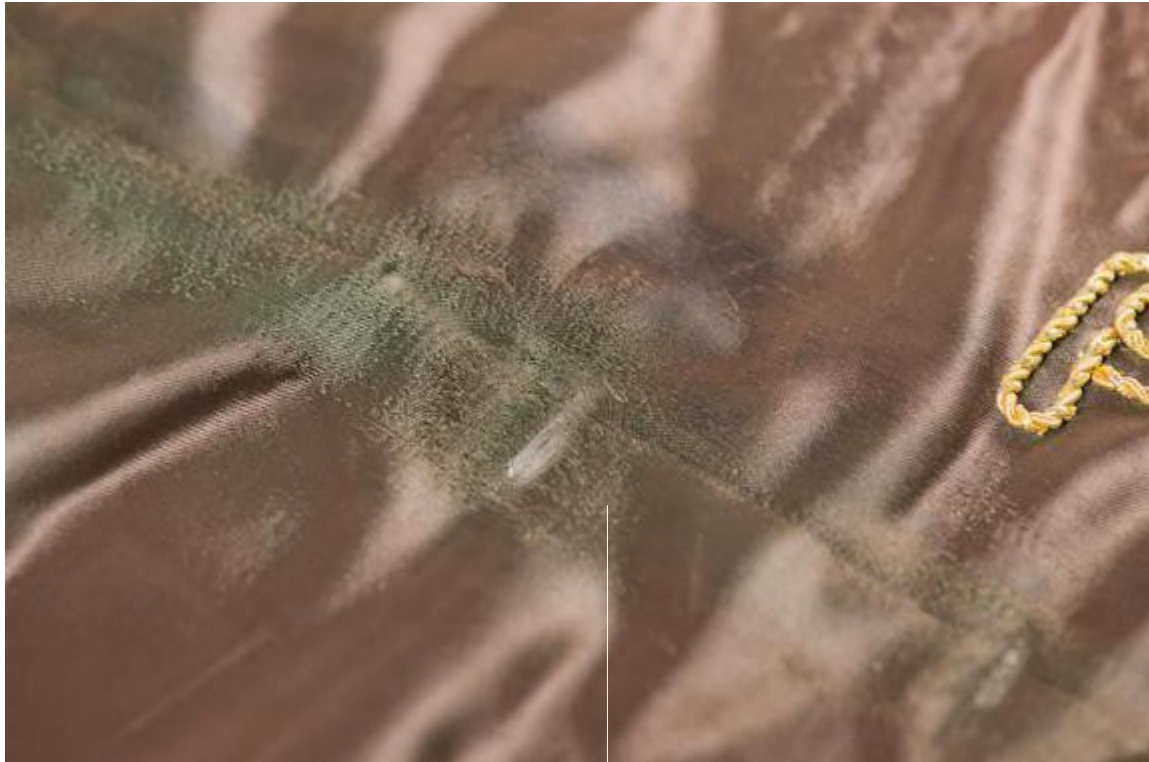
Figura VI.2

Se producían algunas roturas en zonas muy puntuales del forro debido al roce que el asta producía en este elemento. Las zonas más afectadas eran las que coincidían con las partes más sobresalientes del asta (macollas) en varios puntos.

ALTERACIONES. Desgastes del tejido de forro al estar en contacto con elementos de orfebrería.

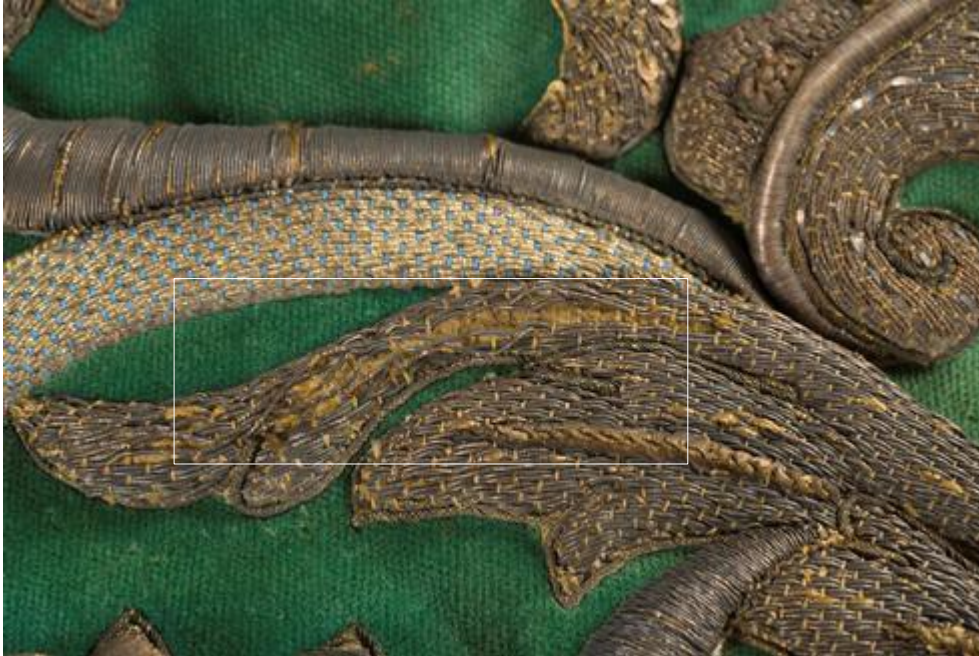
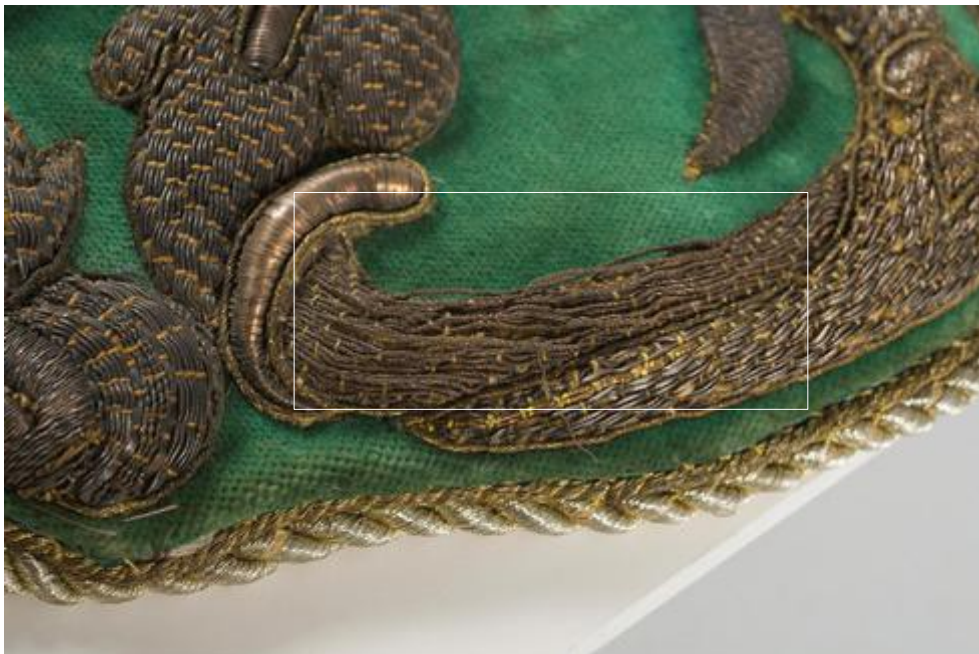
Figura VI.4

ALTERACIONES. Pérdida o rotura del hilo de fijación del bordado, generando zonas de hilos metálicos sueltos.

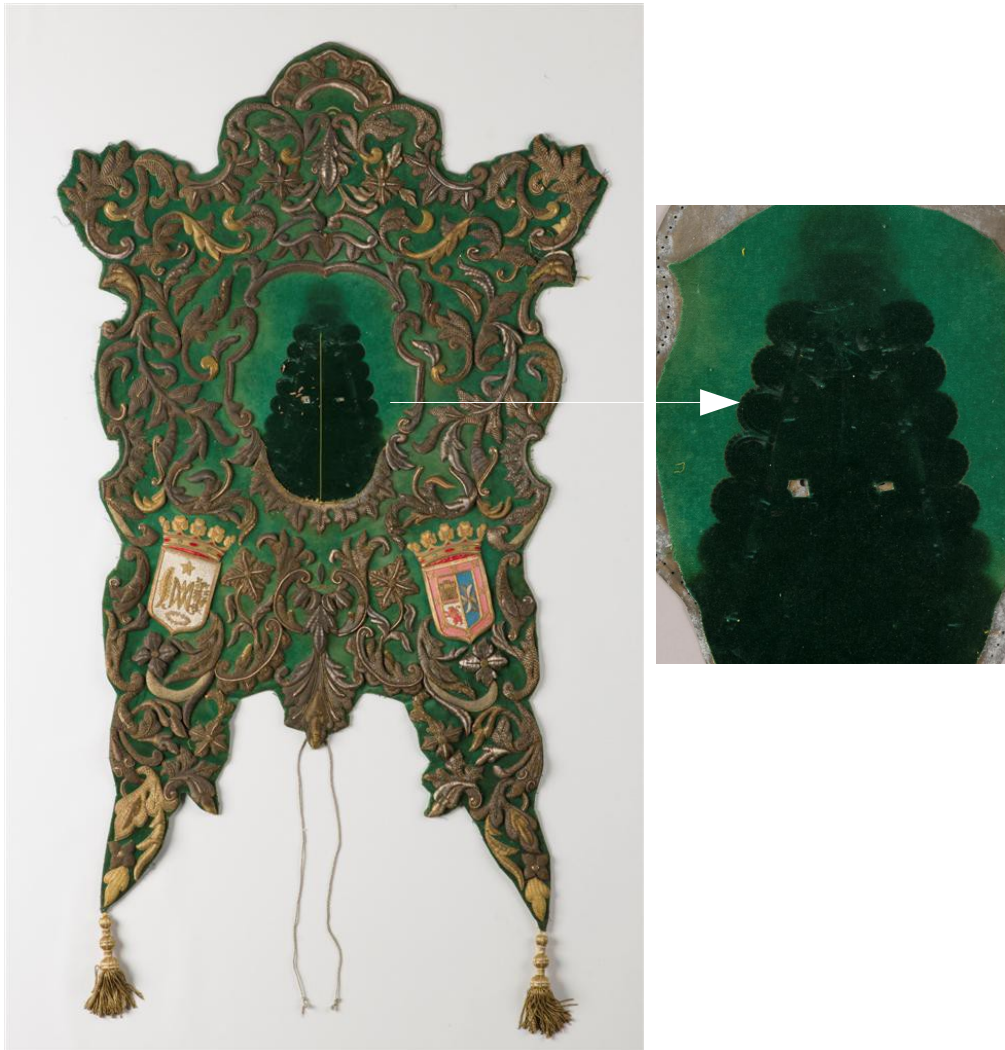
Figura VI.5

ALTERACIONES. Alteración cromática. Zona en la que estaba ubicada la imagen de la Virgen del Rocío. Efecto que produce la acción de la luz con respecto a zonas de menor exposición.

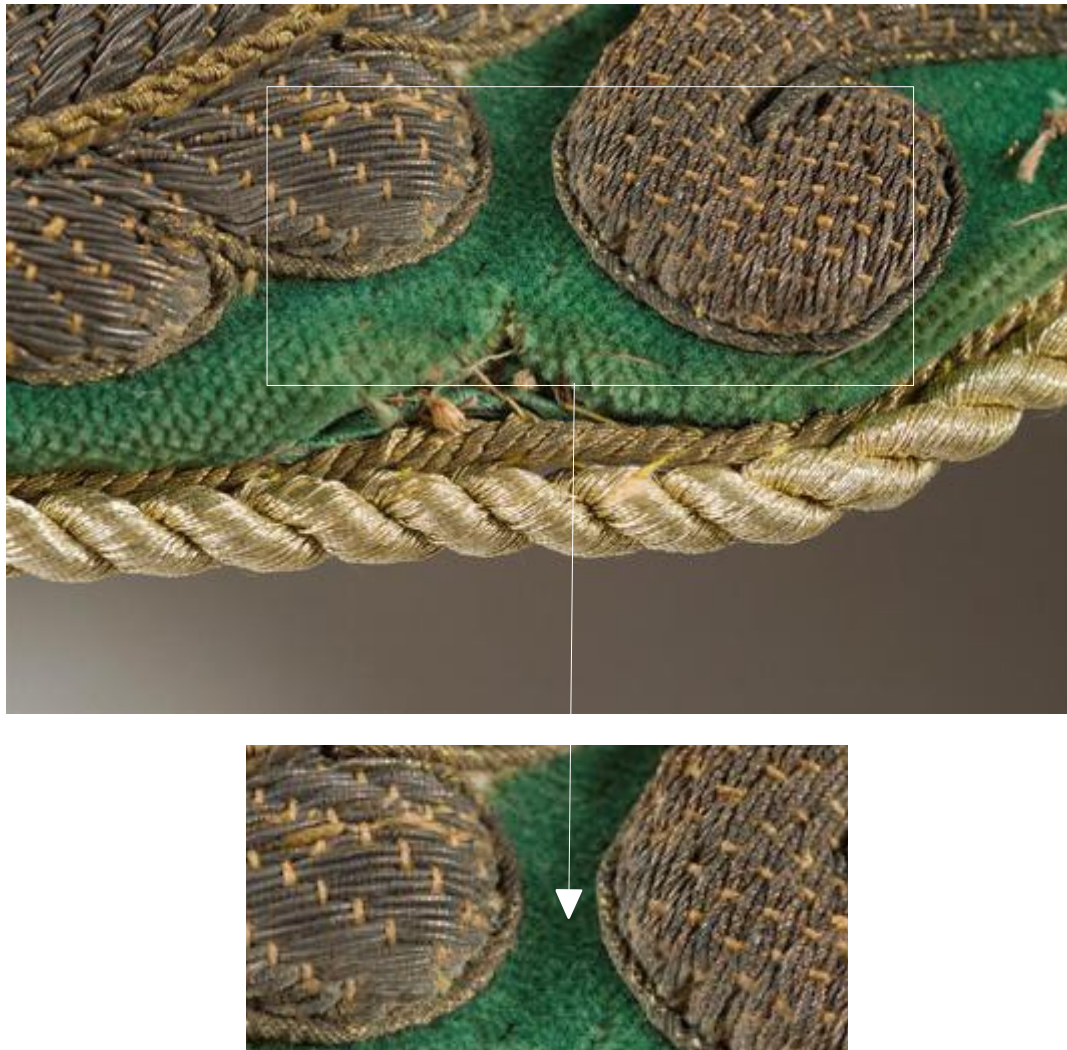
Figura VI.7

ALTERACIONES. Suciedad superficial depositada en los metálicos del bordado.

La limpieza consistió en la eliminación de partículas extrañas procedente del polvo y la suciedad superficial, mediante microaspiración. Este proceso elimina partículas sólidas que, con el paso del tiempo y condiciones inadecuadas de exposición y almacenamiento, pueden provocar daños en los tejidos y los bordados.

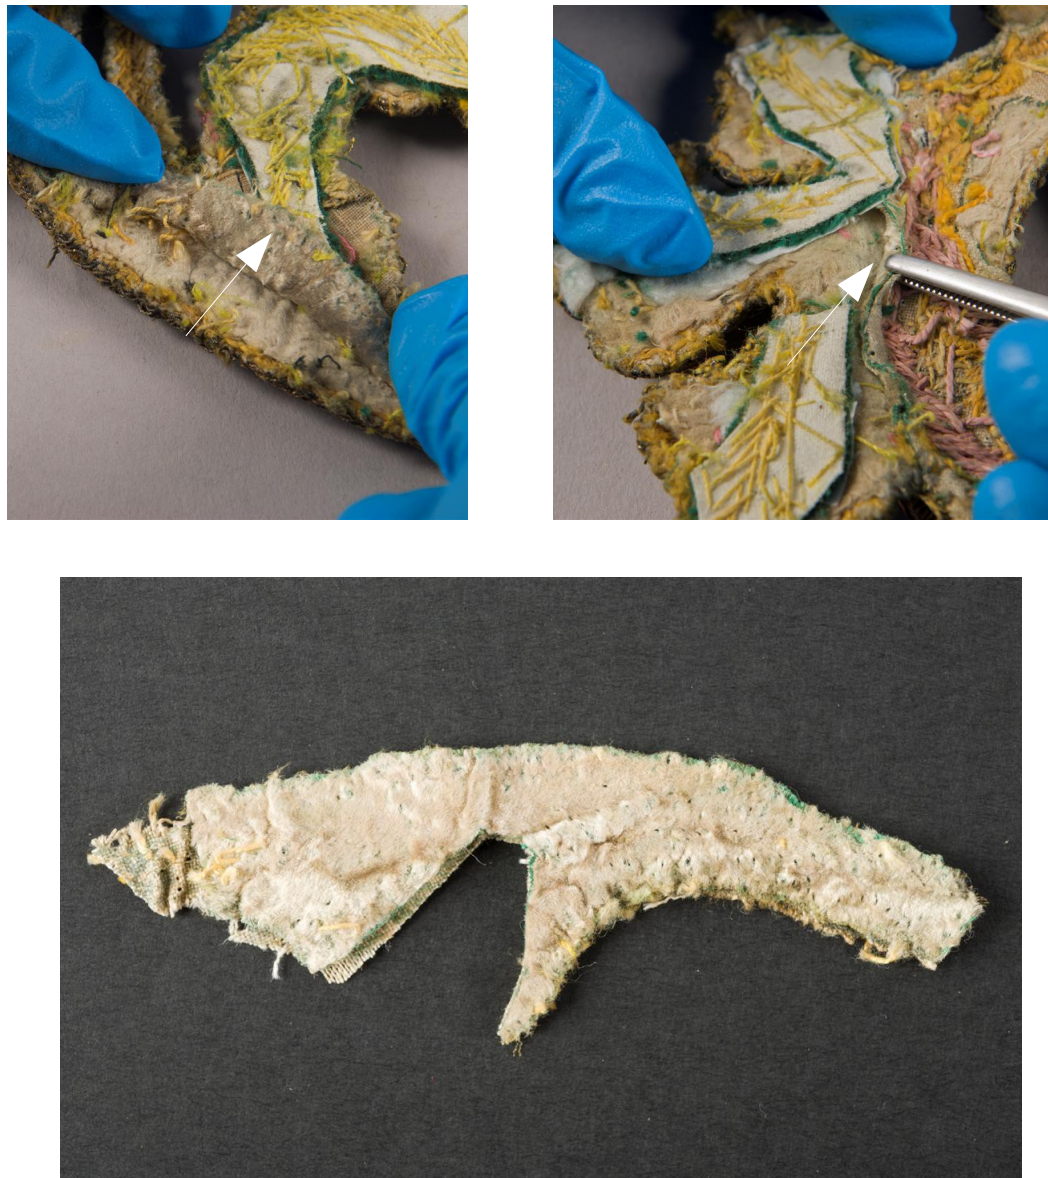
Figura VIII.14

TRATAMIENTO. Localización de restos de terciopelo blanco original en el reverso de los bordados, durante el proceso de desmontaje de los motivos decorativos.

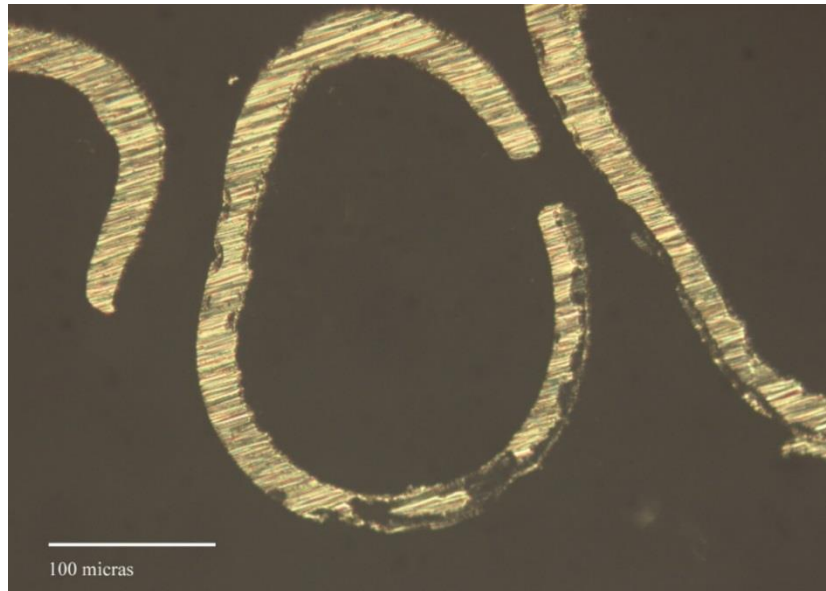
Al microscopio óptico se observan productos de corrosión a nivel superficial con algunas inclusiones en la matriz metálica (figura 1). Los productos de corrosión proceden de la matriz metálica y provocan el levantamiento y pérdida en algunas zonas del dorado superficial.

Figura 1. Sección transversal del hilo metálico observado al microscopio óptico de la muestra ROCQ1.

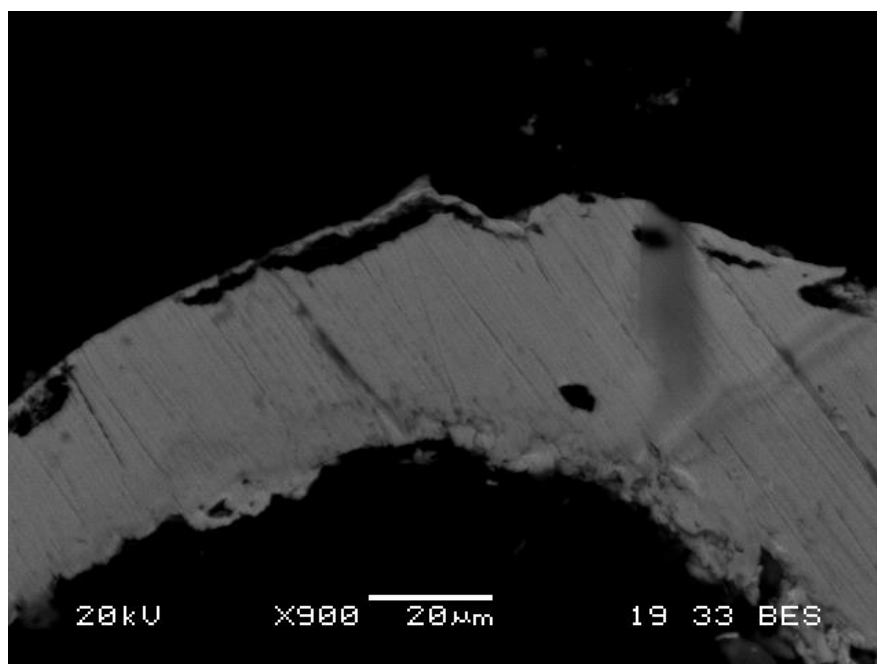
En muchas zonas la lámina de dorado se encuentra separada de la matriz metálica de plata. Este deterioro es debido a los procesos de corrosión de la matriz metálica.

Figura 5. Imagen de microscopía electrónica de barrido en modo de electrones retrodispersados de la muestra ROCQ1 en sección transversal.

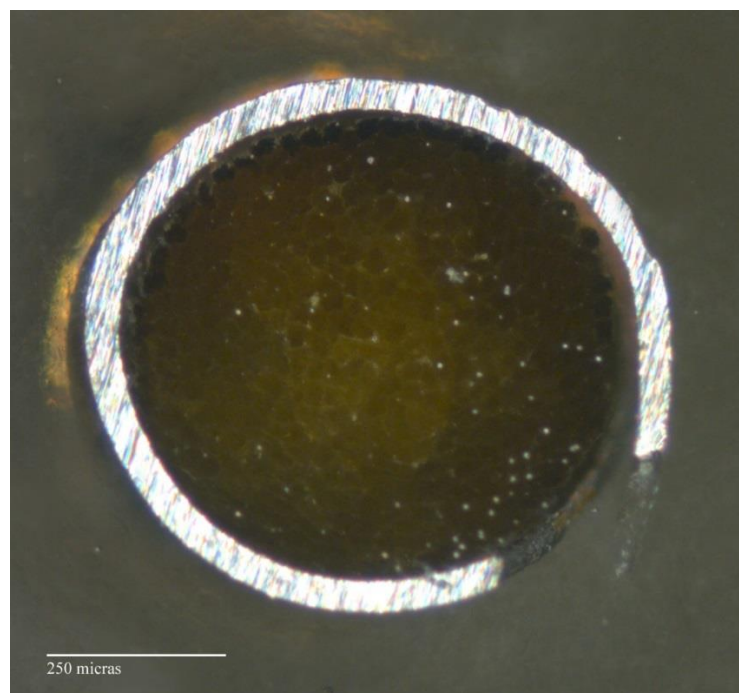
El espesor del hilo es homogéneo, de unas 39 µm. Al microscopio óptico no se observan picaduras superficiales debido a procesos de corrosión (figura 8).

Figura 8. Sección transversal del hilo metálico observada al microscopio óptico de la muestra ROCQ2.

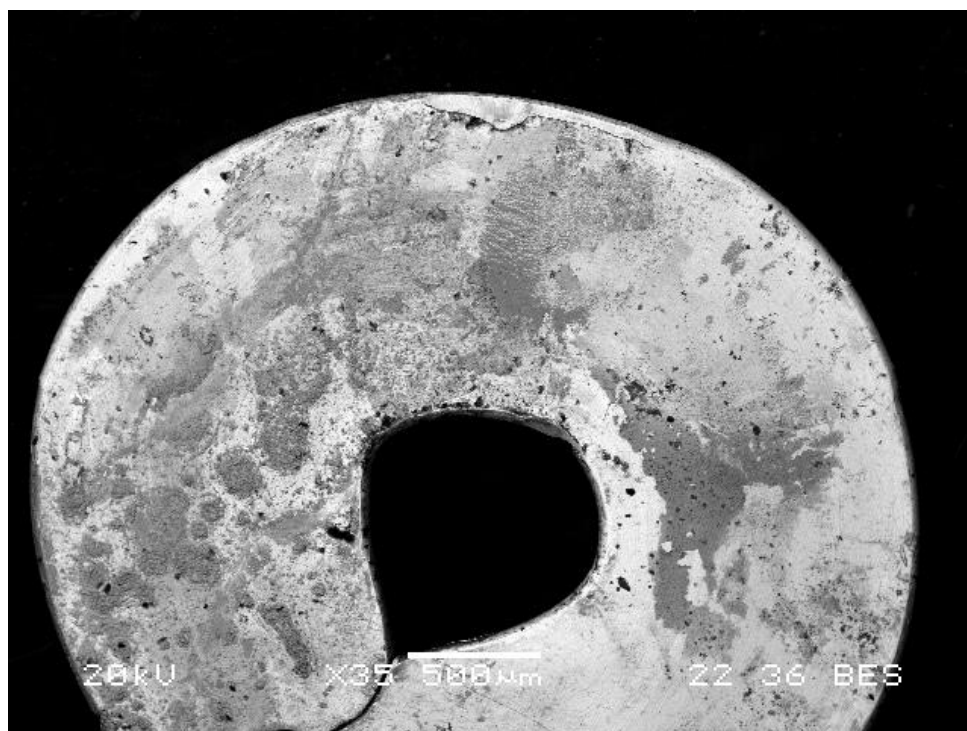
identificado abundantes sulfuros de plata en la superficie y pérdida heterogénea del dorado (figura 16 y 17)

Figura 16. Imagen de microscopía electrónica de barrido en modo de electrones retrodispersados de la muestra ROCQ3.

En esta muestra encontramos corrosión abundante por la presencia de sulfuros de plata en la superficie que han ocasionado una pérdida heterogénea del dorado.
