INFORME TÉCNICO SOBRE ESTADO DE CONSERVACIÓN

**SIMPECADO DE LA VIRGEN DEL ROCÍO**

**TALLER DE ELENA CARO, 1956**

**HERMANDAD DEL ROCÍO DE ESPARTINAS. SEVILLA**

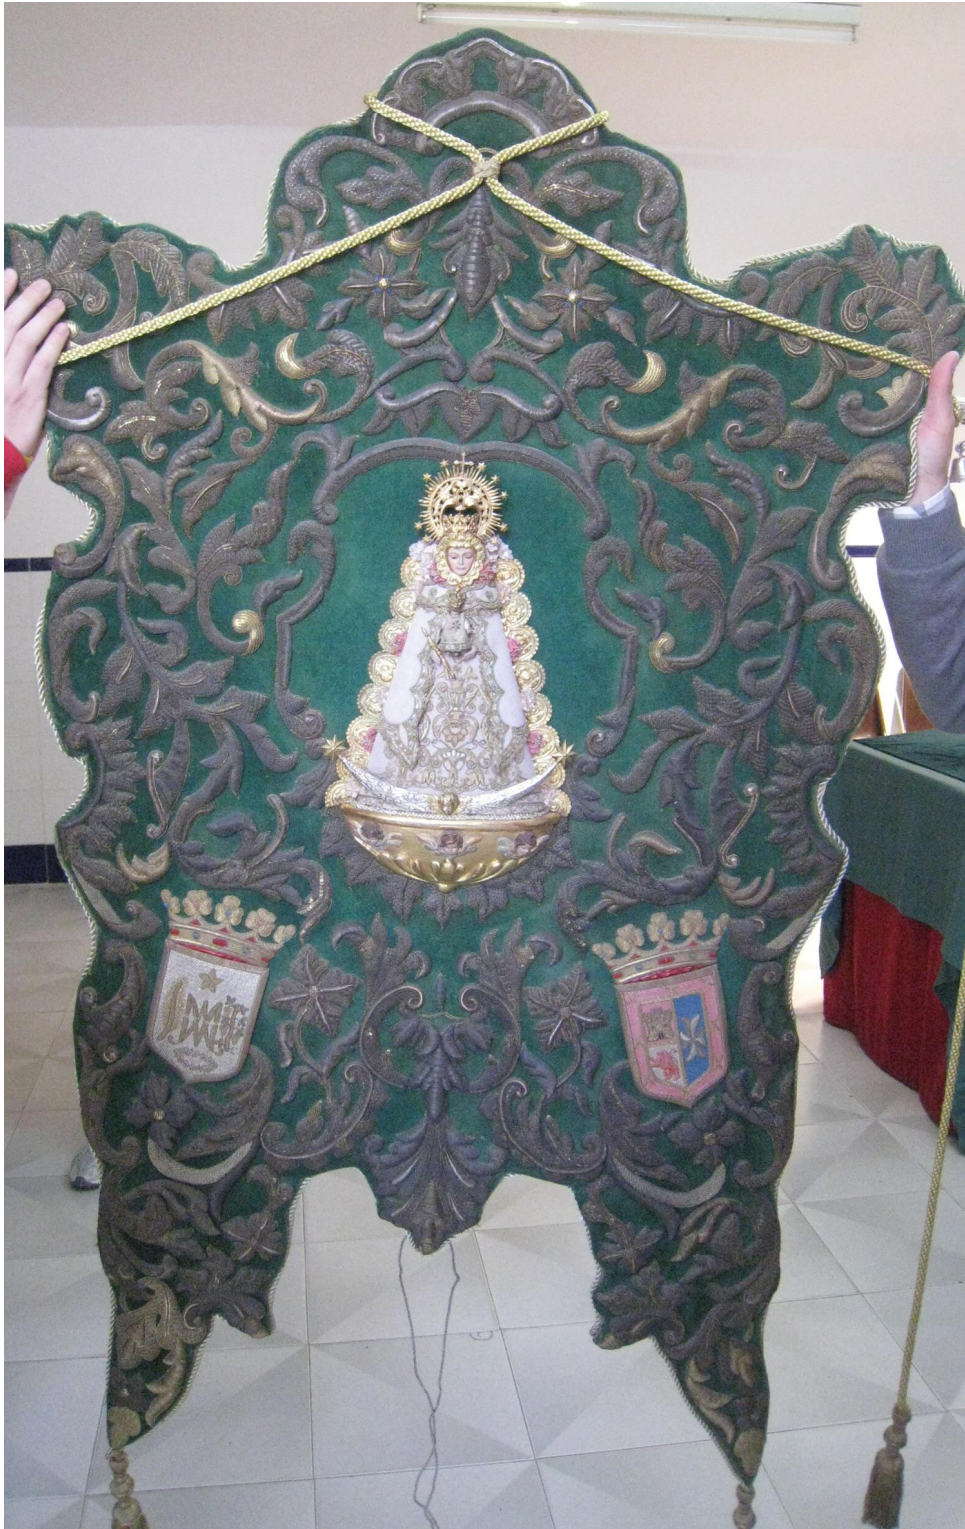
Figura 1

DATOS TÉCNICOS. Estado general del Simpecado (anverso).

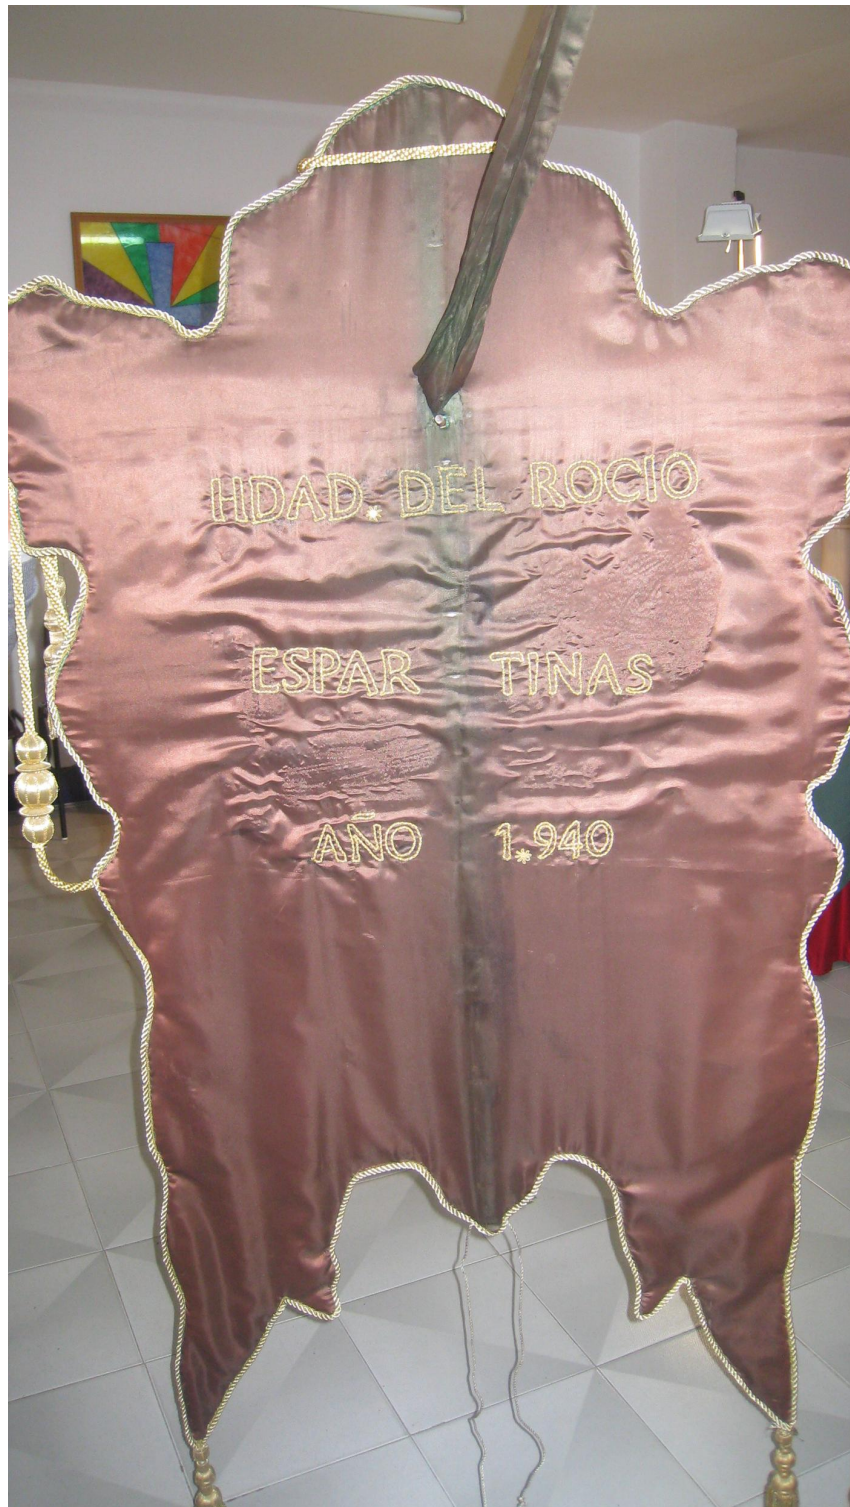
Figura 2

DATOS TÉCNICOS. Estado del Simpecado (reverso).

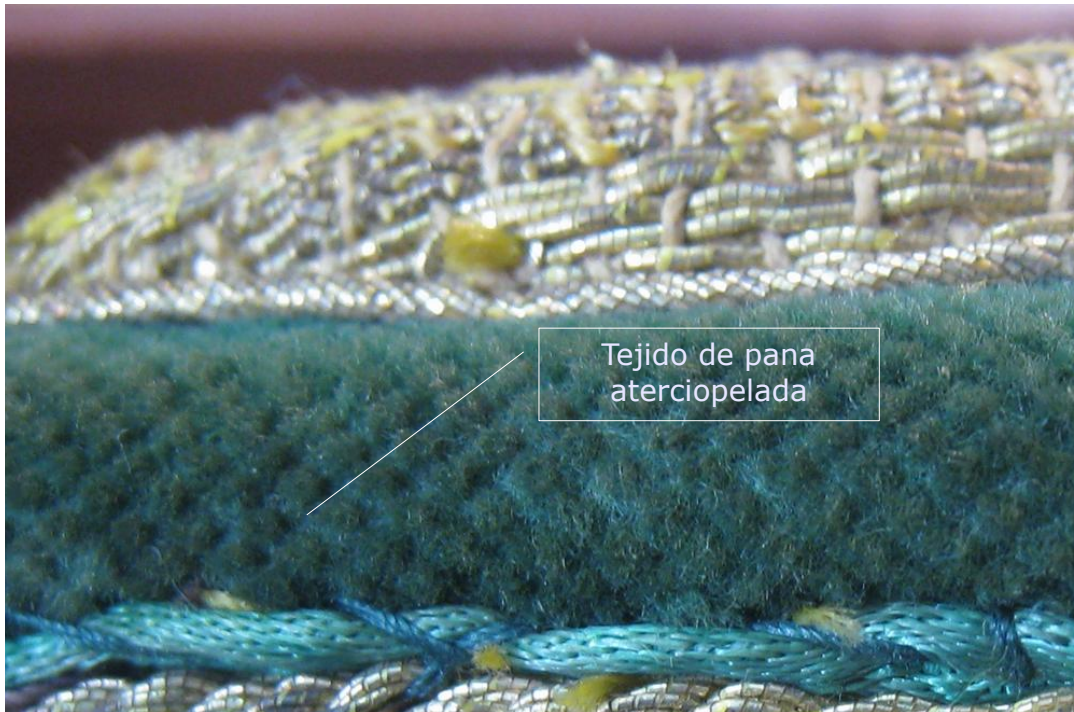
Figura 3

DATOS TÉCNICOS. Soporte base de los bordados.

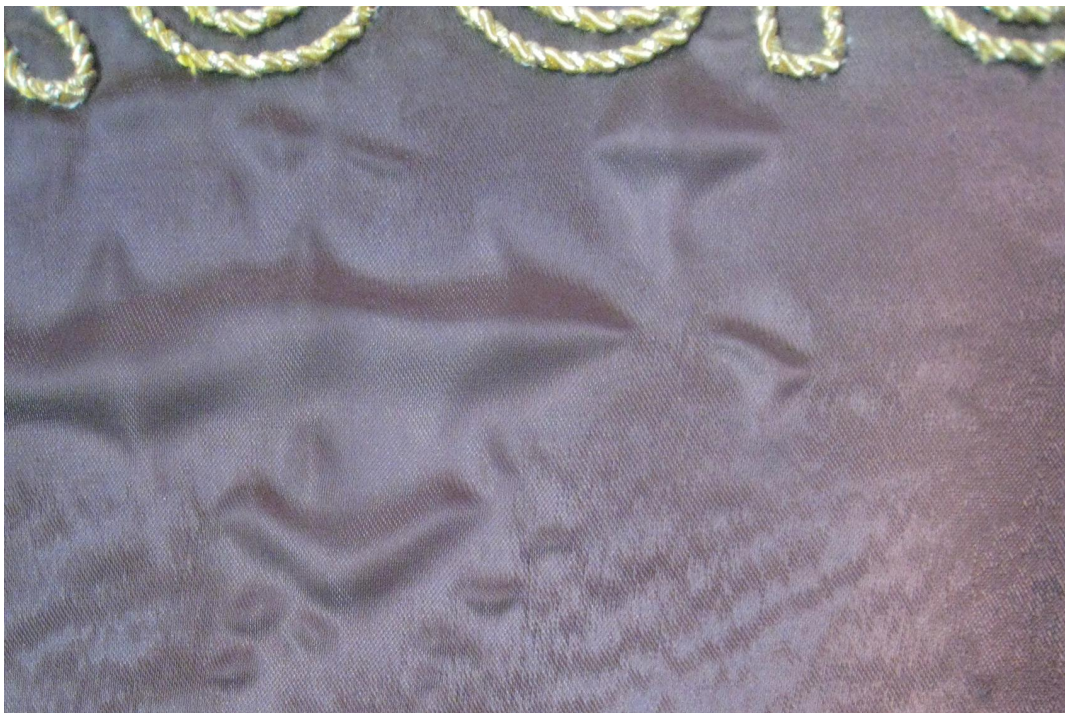
DATOS TÉCNICOS. Tejido del forro.

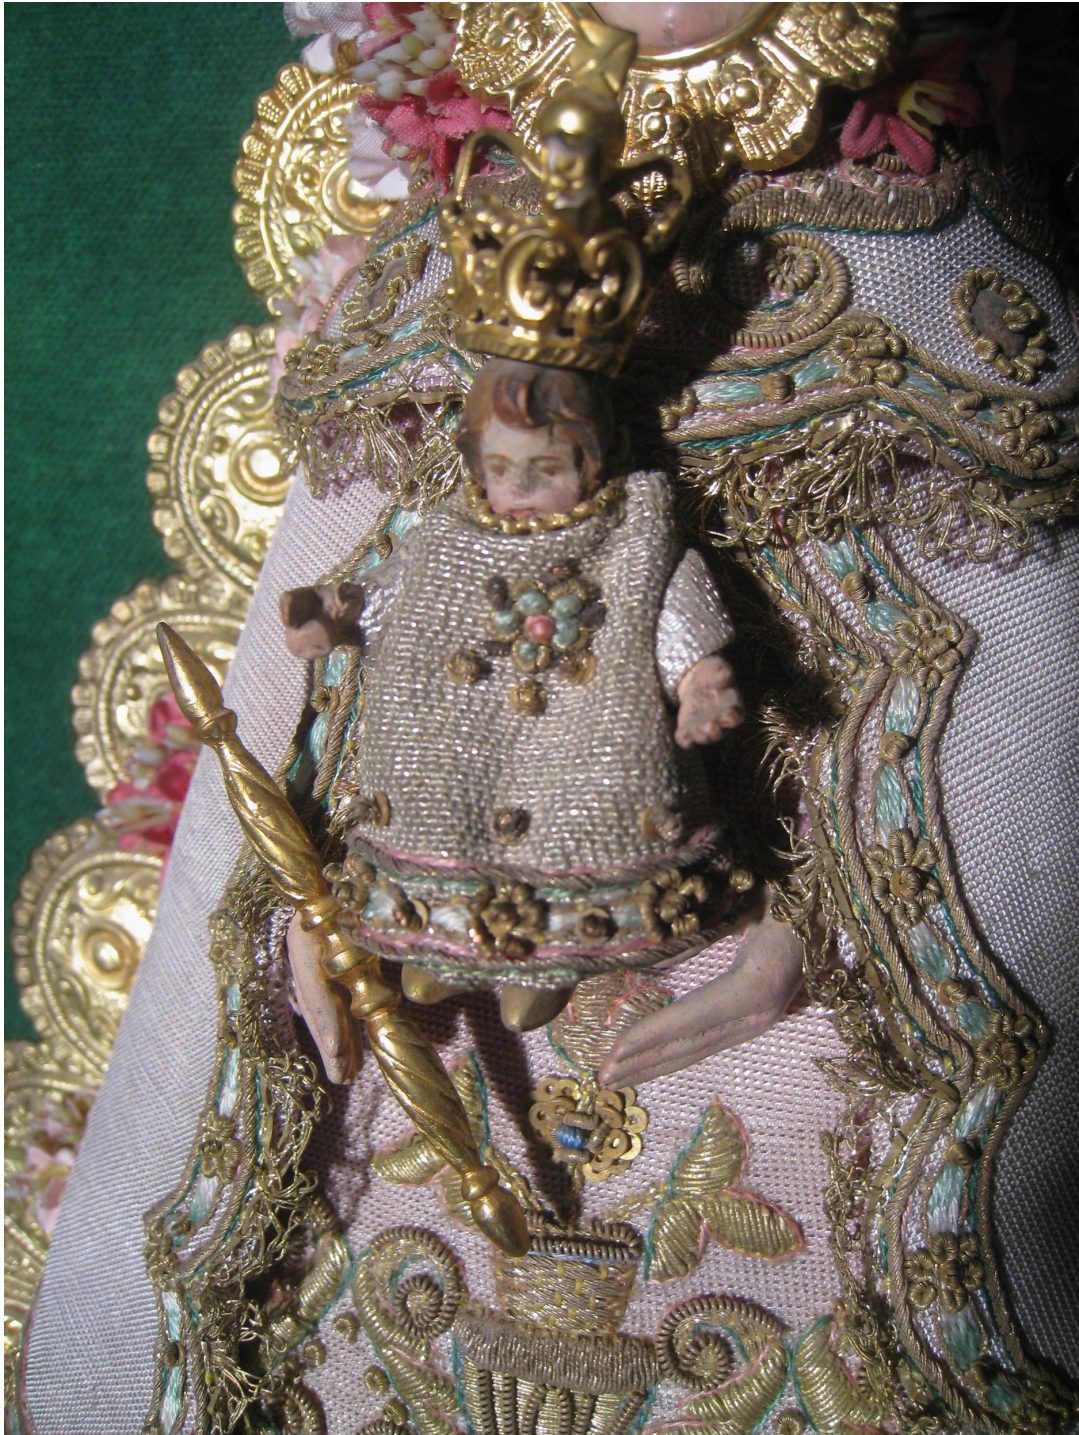
Figura 4

Es preciso decir igualmente que los tejidos del tipo "tissú" que actualmente se aprecian tanto en la Virgen como en el Niño Jesús no son los originales. En las imágenes anteriores al "pasado" de la obra, figuran otros de una tipología diferente que se podrían aproximar más a un raso blanco o en tono crudo, mientras que el que ahora se aprecia en la Virgen es de color rosado y "beige" en el Niño.

DATOS TÉCNICOS. Tejidos de "tissú" de la indumentaria de las imágenes.

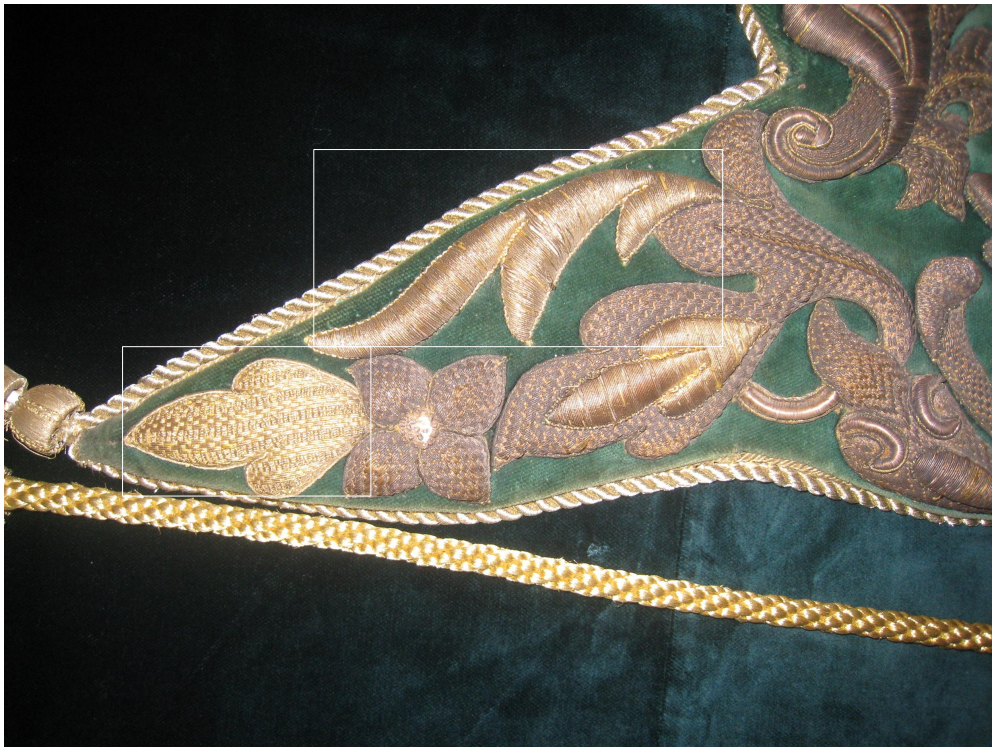
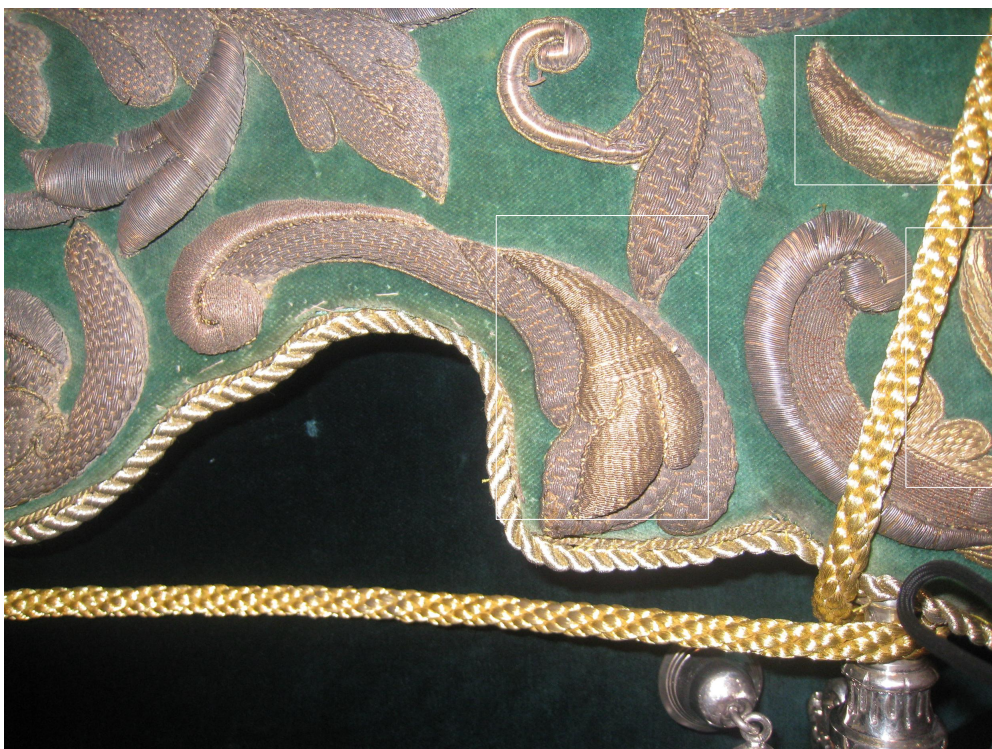
Figura 9

Por otro lado los bordados presentan bastantes intervenciones, tanto en hilos como en elementos metálicos. Destacar la presencia de perfilados de los diferentes motivos, la realización de cartulinas con nuevas hojillas e hilos del tipo "muestra", zonas con trabajo en setillos o la disposición de nuevas lentejuelas. Hay que decir que los motivos de los escudos se encuentran reconstruidos en su totalidad. Se aprecian igualmente algunos detalles trabajados sobre el fondo directamente como ocurre en la zona superior, en donde se realiza un trabajo de malla sobre el tejido de base.

INTERVENCIONES ANTERIORES. Reconstrucción de la decoración.

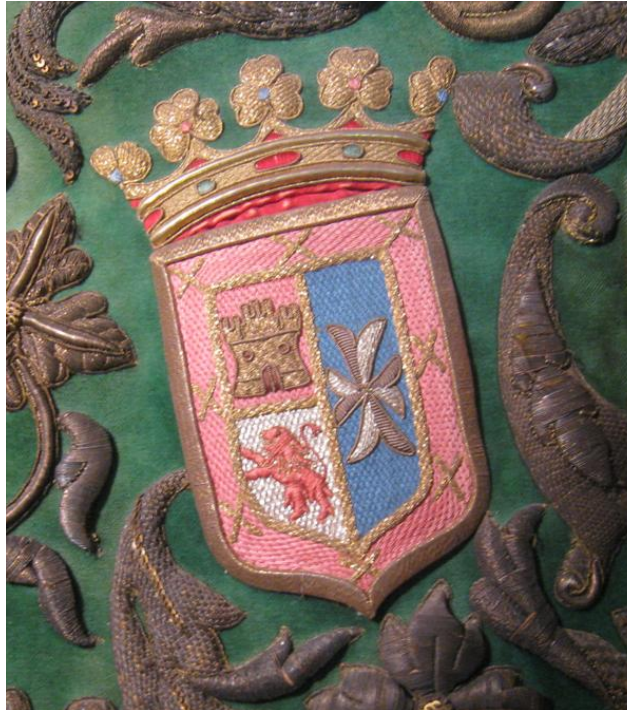
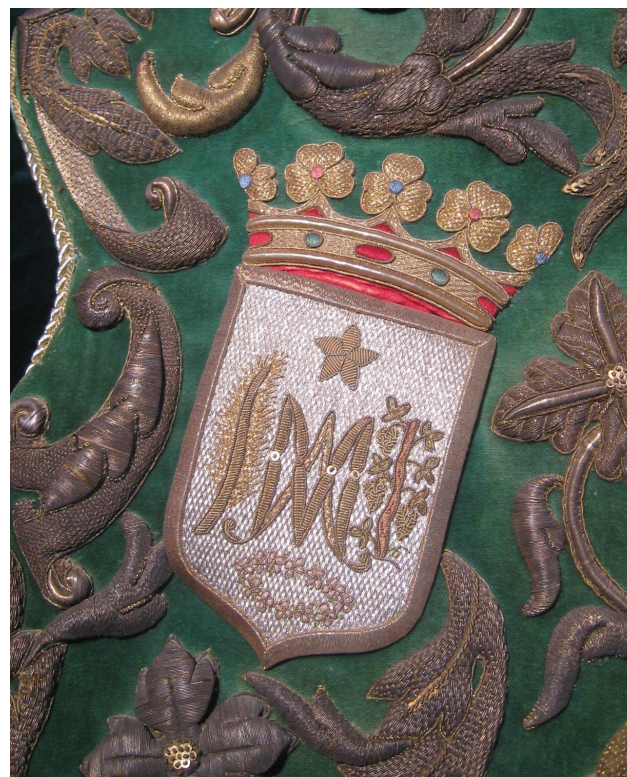
Figura 10

INTERVENCIONES ANTERIORES.  
Reconstrucción de los escudos.

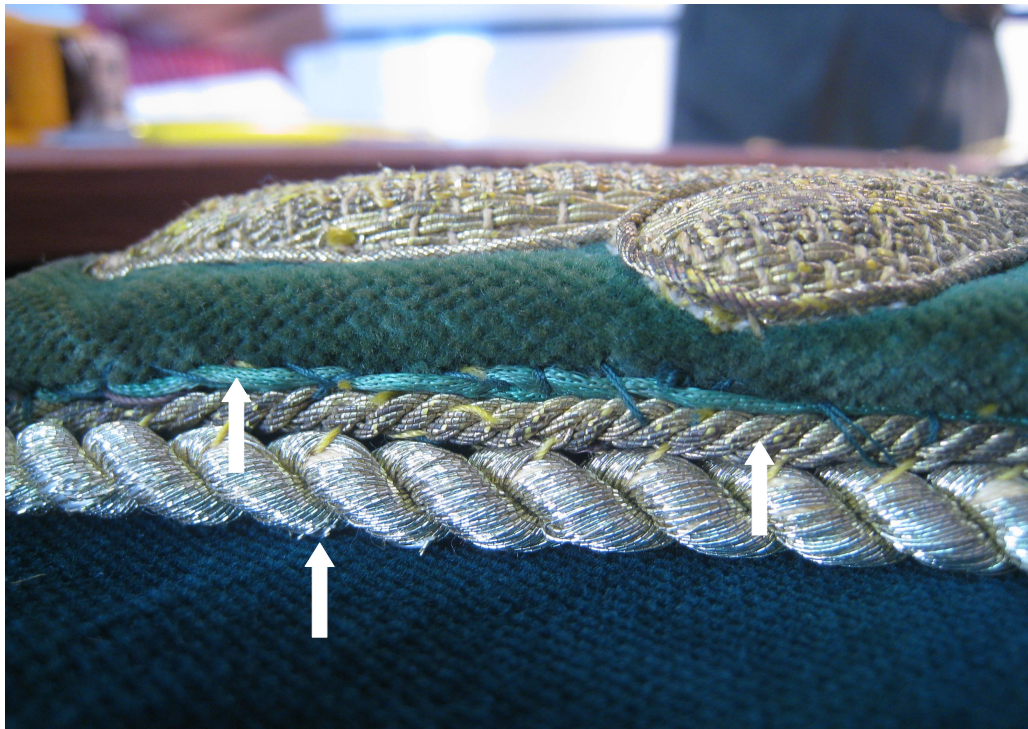
Figura 11

Bajo el actual cordón perimetral se ha localizado otro que igualmente perfilaría anteriormente la obra y a la vez en zonas puntuales aparece un forro verde que es posible que se conserve en su totalidad. Se plantea la hipótesis de que tanto ese cordón como el forro verde pudieran corresponder a la intervención en la que se realizó el "pasado" de la obra. El actual forro y el cordón perimetral pudieron colocarse en otra intervención más reciente (2002). Lo mismo ocurre con la estructura metálica interior que tampoco es la que originalmente estuviera concebida para la obra. El cordón exterior es muy actual y en imágenes antiguas se advierte la presencia de otro con nudos en vez de borlas.

INTERVENCIONES ANTERIORES. Cordones perimetrales y forro interior.

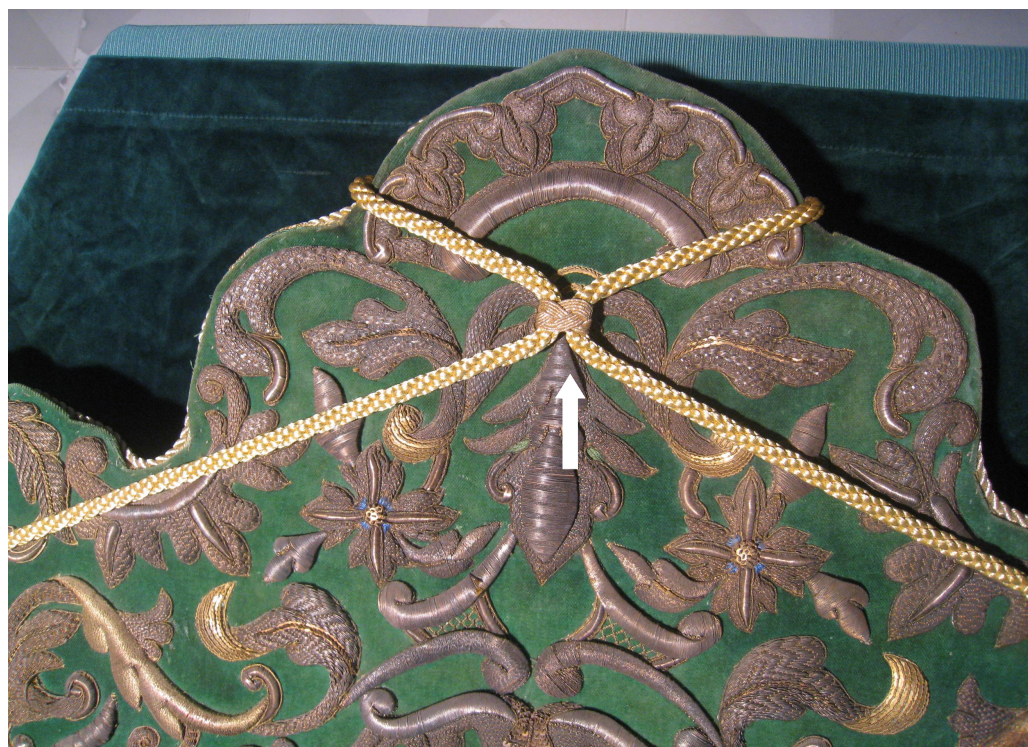
INTERVENCIONES ANTERIORES. Cordón exterior.

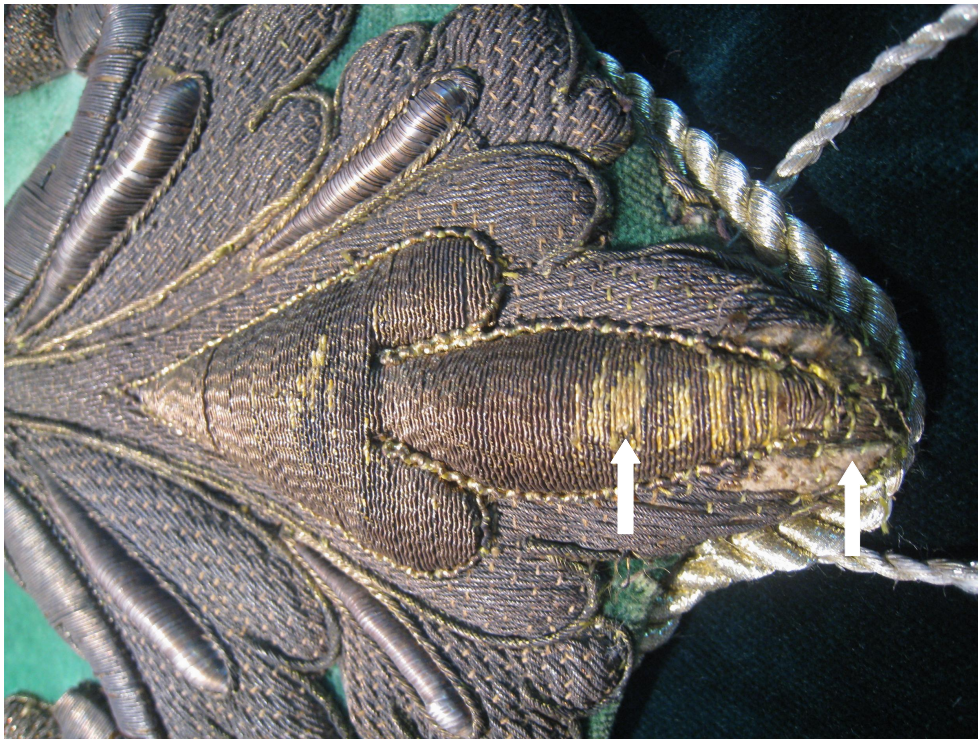
Figura 12

- Se localizan de modo puntual algunas lagunas que dejan al descubierto el material de relleno de los bordados. Esta alteración se produce de modo muy puntual. Aparecen desgastes tanto, del tejido de base como de los bordados. En el caso del primero de ellos la pérdida del pelo da lugar a que en las zonas en las que se produce el desgaste se pueda llegar a apreciar la estructura base de este ligamento. Esta alteración de todos modos no se da de modo generalizado sino que se manifiesta tan sólo en zonas puntuales de dicho tejido. Por otro lado figuran los desgastes localizados en el bordado, quizás por el uso de la obra o por la manipulación de la misma. Esta alteración se produce en aquellas zonas en las que el bordado ha podido ser sometido a un mayor roce o a incorrectas manipulaciones. Los materiales de relleno quedan al descubierto al perder el hilo metálico que los cubría, quedando más expuestos al encontrarse a la vista. De todos modos estos desgastes, en sus dos tipologías y al estar muy localizados no suponen un riesgo para el conjunto de la obra.

ALTERACIONES. Lagunas de hilo metálico y desgastes.

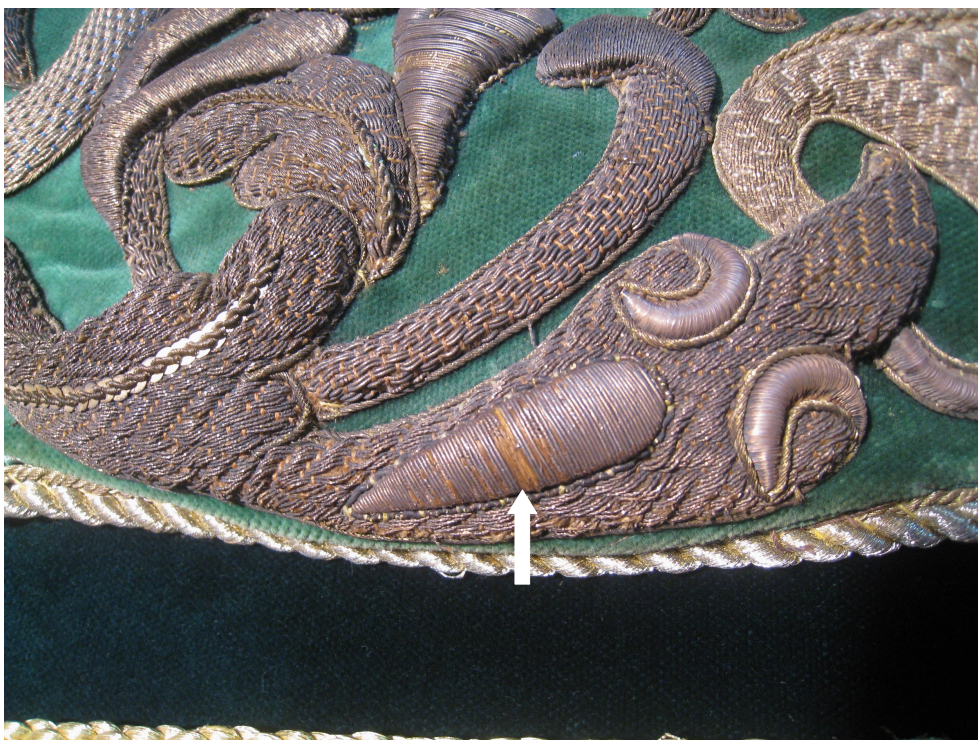
ALTERACIONES. Lagunas y desgastes del bordado.

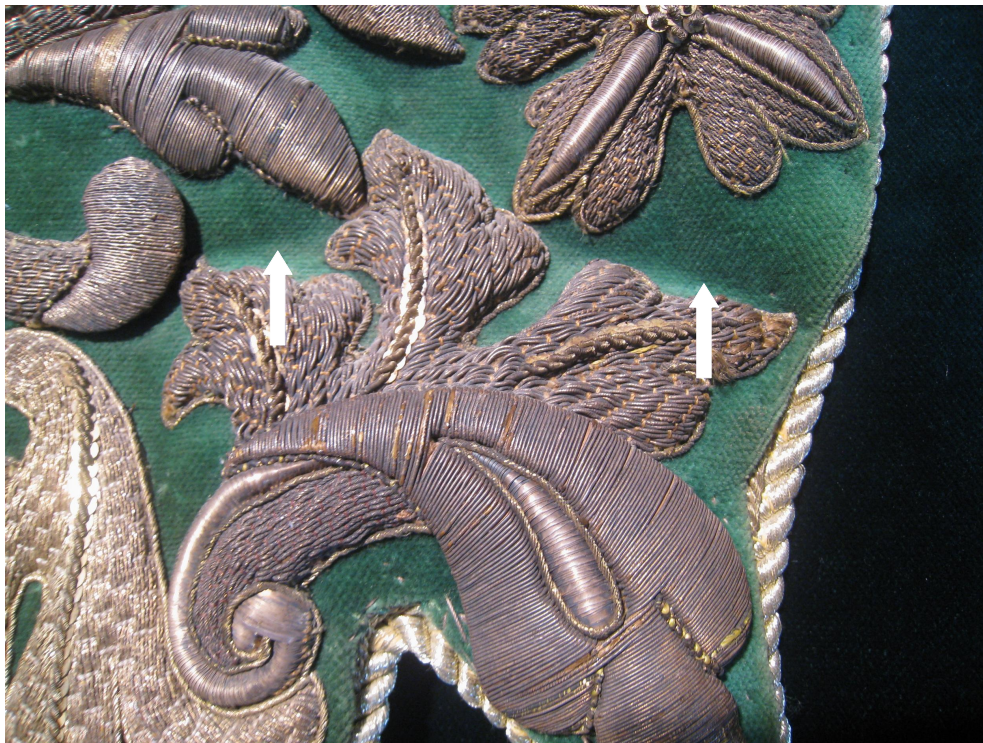
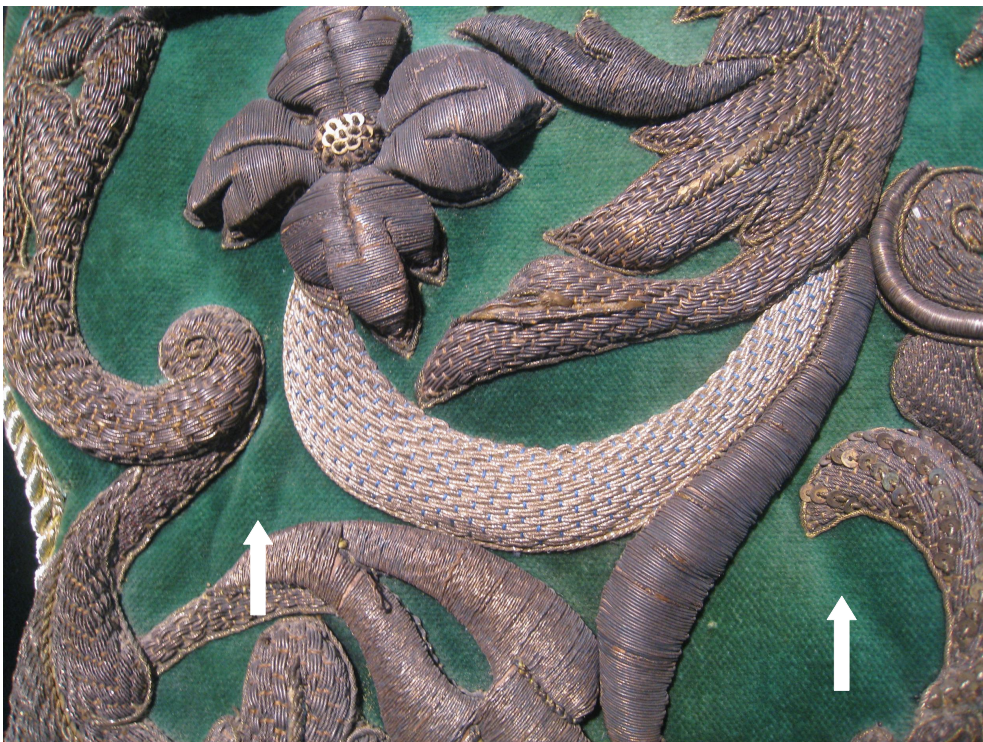
Figura 13

- Destacan por otro lado una serie de deformaciones entre bordados, propias de los problemas de adaptación entre los elementos de la decoración. Se manifiestan a modo de abolsamientos del soporte base. En zonas puntuales son también algunos elementos del bordado los que se encuentran deformados y forzados por estos problemas de adaptación, coincidiendo además con detalles en los que el material de relleno ofrece una cierta rigidez. El forro también presenta deformaciones pero en sentido vertical y abolsamientos, sobre todo en la zona inferior por la complejidad que ofrece el hecho que supone adaptar este tejido al contorno sinuoso del Simpecado, en la zona interior de los ángulos. En este elemento además figuran otra serie de abolsamientos generados por el adhesivo con el que se fija al soporte o estructura interior. Esta situación produce en esta zona del tejido gran rigidez y acartonamiento, lo que con el tiempo podrá generar serios problemas para este elemento.

ALTERACIONES. Deformaciones entre los bordados.

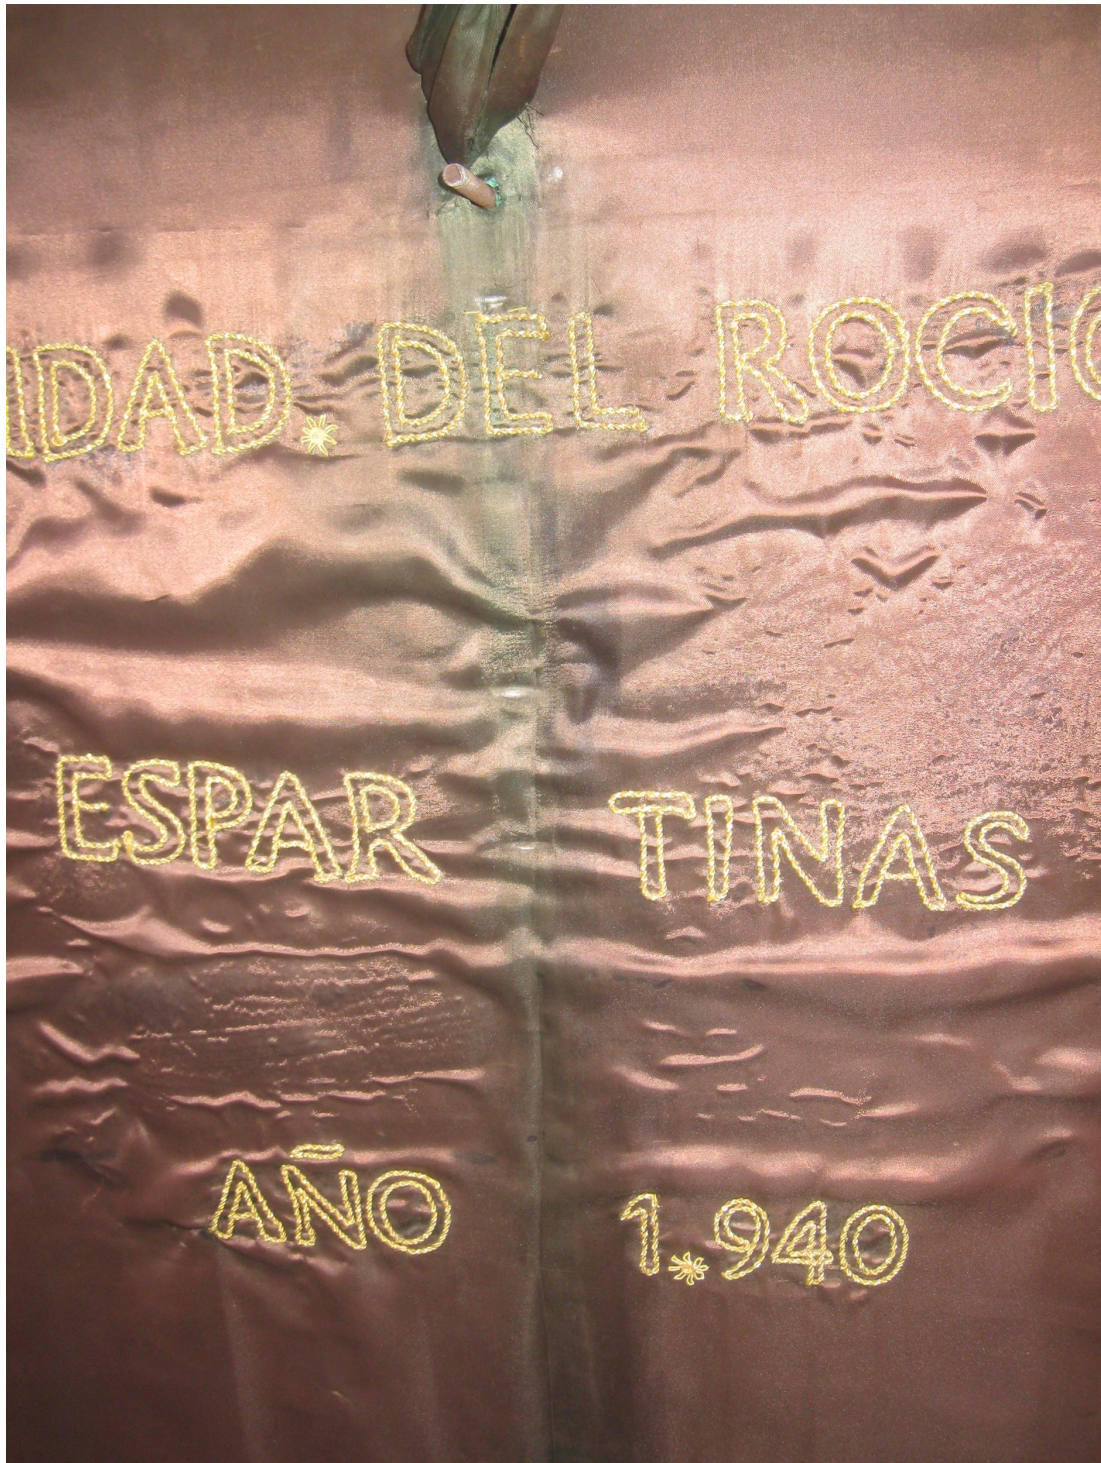
Figura 14

- Se producen algunas roturas en zonas muy puntuales del forro debido al roce que el asta produce en este tejido. Las zonas más afectadas son las que coinciden con las partes más sobresalientes del asta en varios puntos.

ALTERACIONES. Deformaciones y alteración cromática del forro.

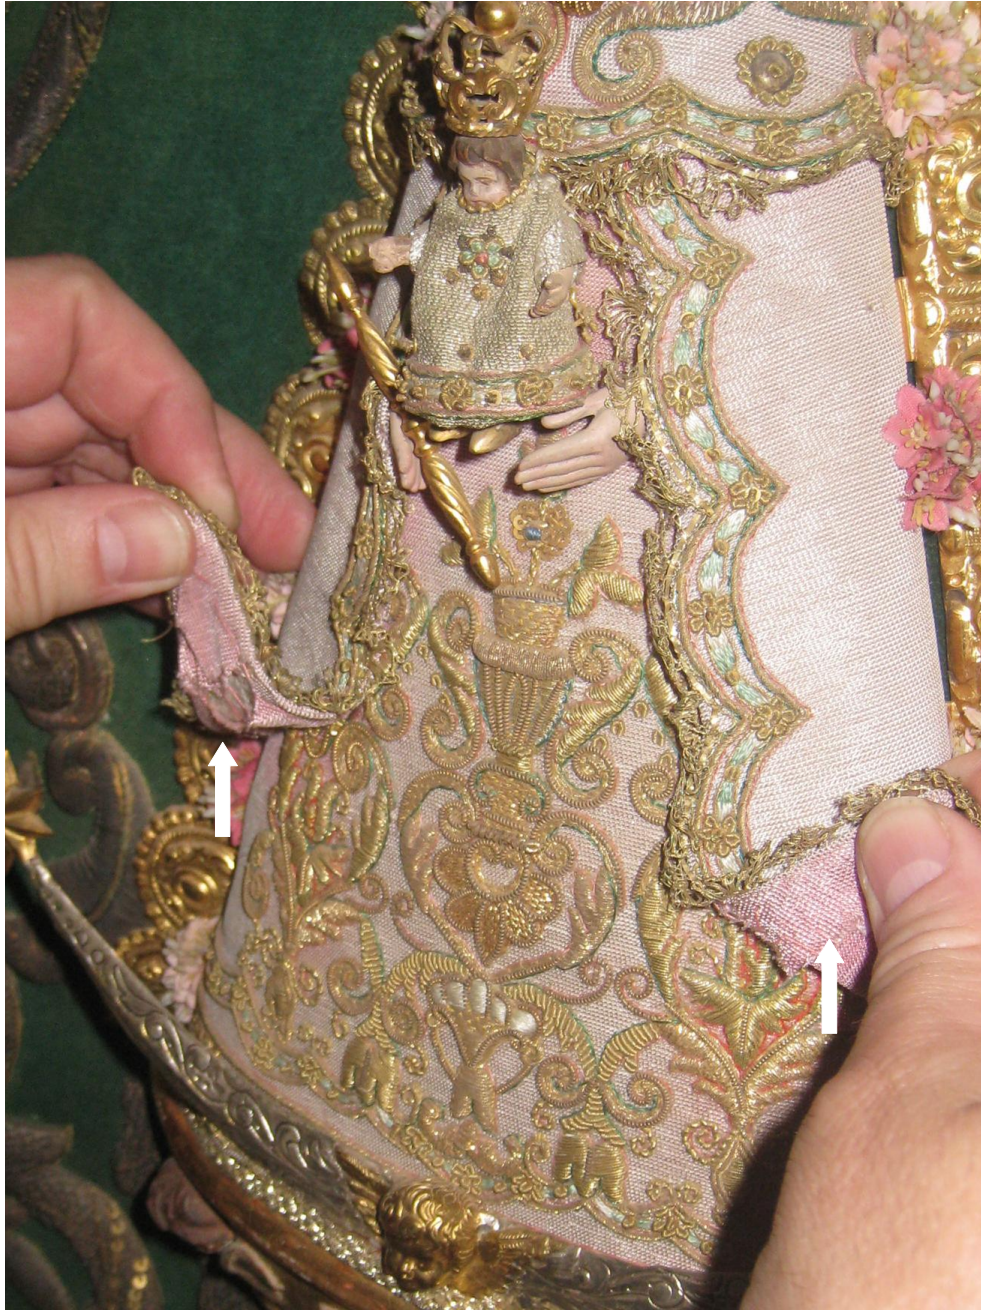
Figura 15

- Los efectos de la alteración cromática que afecta a todos los elementos que componen el Simpecado son evidentes. La consecuencia es una atenuación del color desde el soporte de base verde, los hilos teñidos empleados en los bordados al "pasado", el "tissú" del vestido y saya de la Virgen, o el forro en el que apenas se aprecia que era de color verde. Ésta

ALTERACIONES. Alteración cromática del tejido del manto de la Virgen.

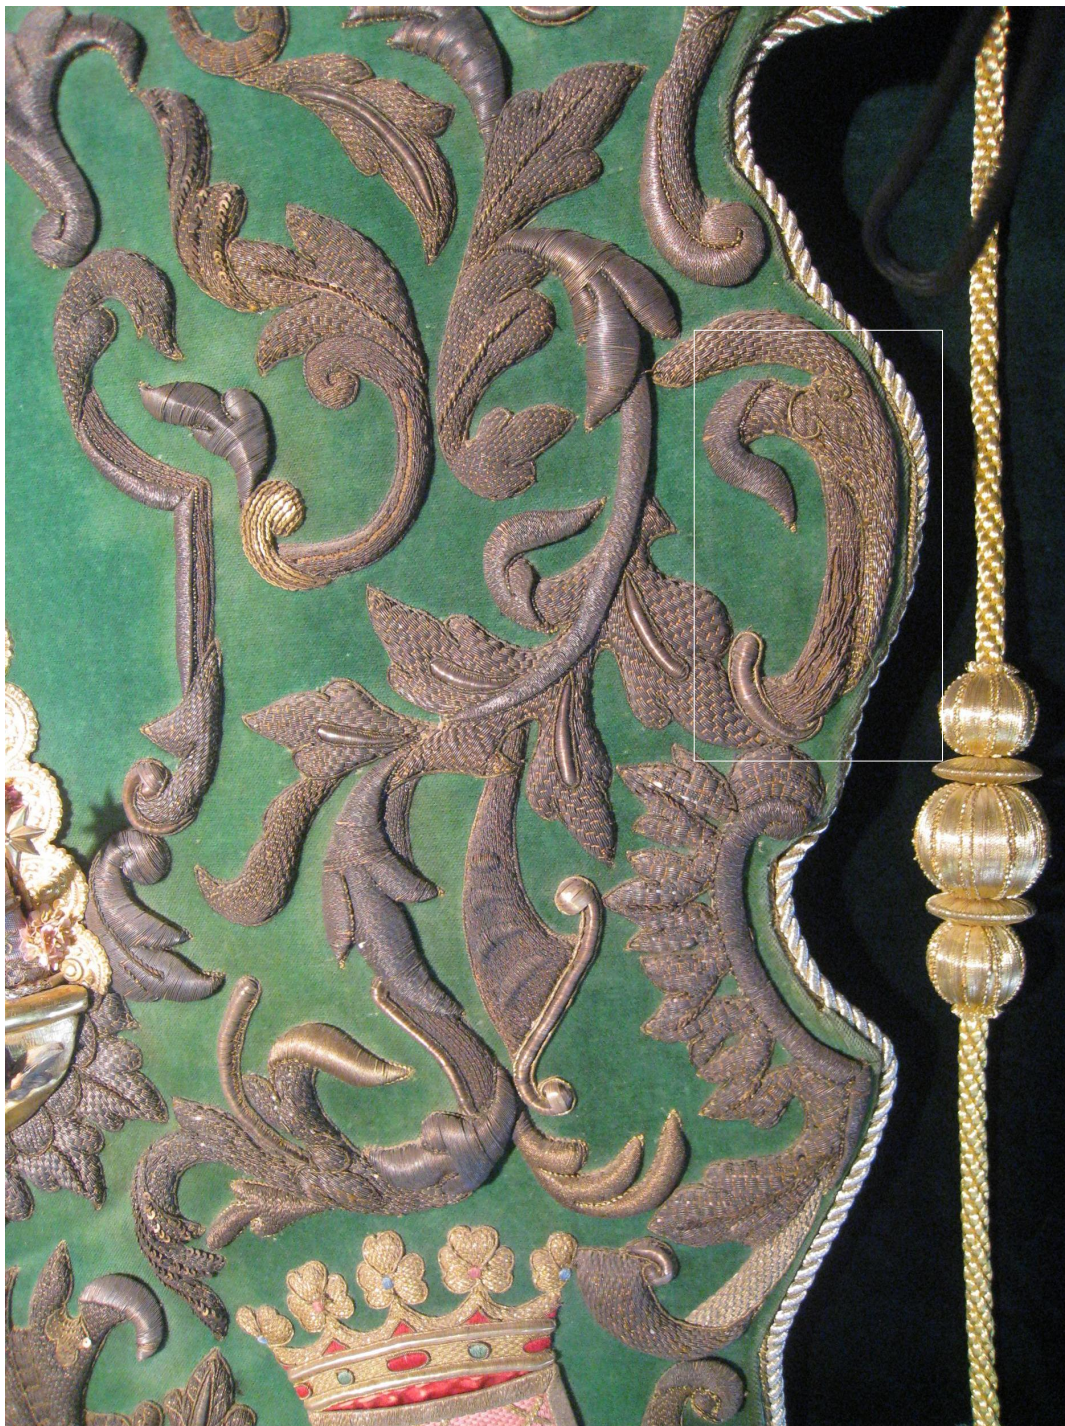
Figura 16

- Se aprecian hilos metálicos sueltos en zonas muy concretas del bordado. Estos hilos al formar parte del estrato más superficial son los que están más expuestos al rozamiento, rompiéndose los hilos de seda que los fijan a la obra. Además, este hilo de seda sufre un tipo de alteración natural que hace que con el tiempo se vuelva más frágil, perdiendo su consistencia.
- La suciedad es una alteración que de modo generalizado afecta a esta pieza y que se podía detectar en una primera inspección visual. Existe una gran acumulación de partículas entre las fibras tanto, de los tejidos empleados en la confección de la misma, como en los bordados a los que confiere un aspecto agrisado.

ALTERACIONES. Hilos sueltos.

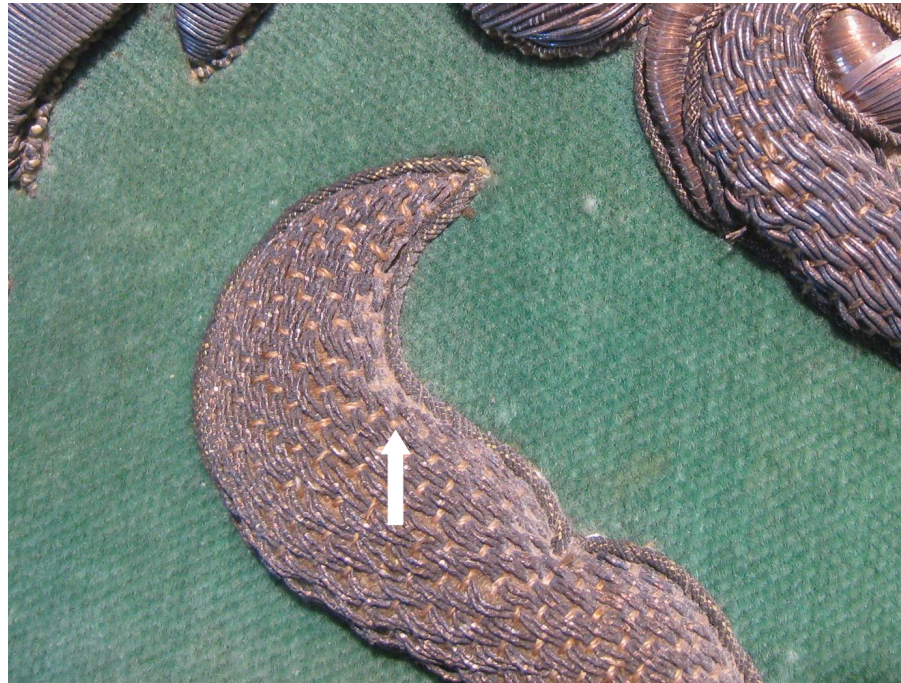
Figura 17

ALTERACIONES. Suciedad y acumulación de polvo.

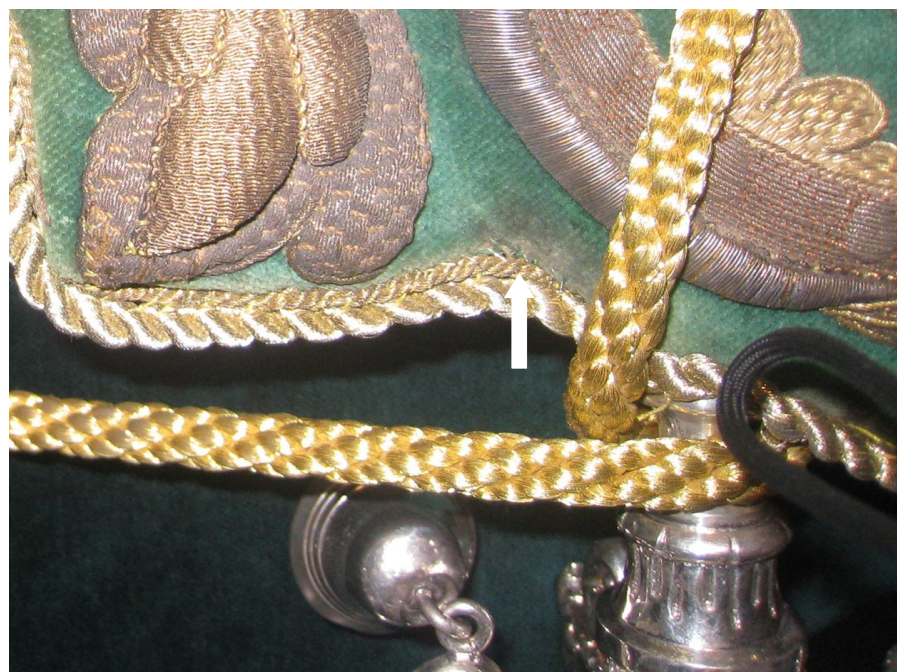
ALTERACIONES. Suciedad superficial.
