INFORME DIAGNÓSTICO Y PROPUESTA DE
INTERVENCIÓN

**"BAMBALINAS DEL PALIO DE LA VIRGEN DE LAS
ANGUSTIAS".**

**TALLERES HEREDEROS DE OLMO Y HERMINIA
ÁLVAREZ UDELL, 1929.**

Octubre 2007

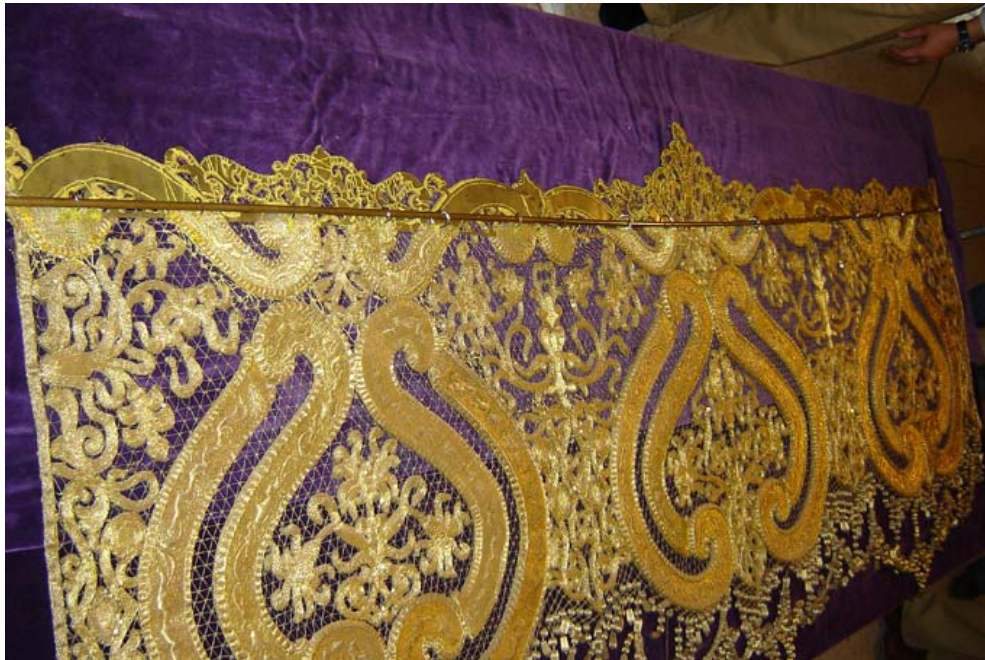
Foto nº 1 Vista de la bambalina y su sistema de sujeción actual

Actualmente las bambalinas están montadas al palio mediante una serie de anillas cocidas al bordado de las bambalinas (véase foto nº 1) que se acoplan al techo de palio haciendo coincidir las anillas con unas alcayatas (véase foto nº 2) puesto en el bastidor del techo uniendo el todo mediante el pasaje de una barra de latón en las anillas y las alcayatas.

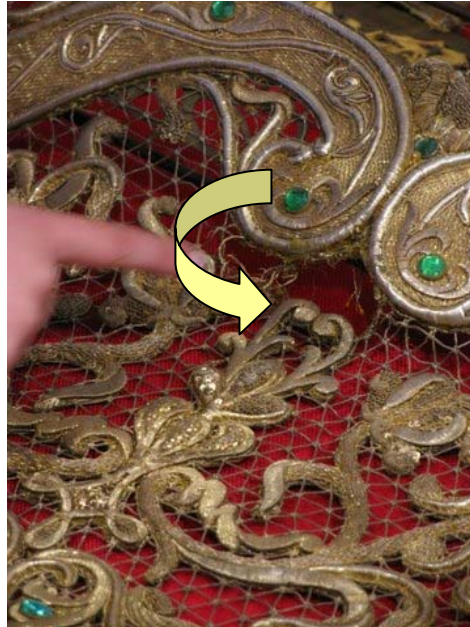
Figura 4

- En primer lugar, se detectan las lagunas de hilos metálicos del bordado dejando al descubierto los materiales de relleno.
- Pérdida de soporte de la malla metálica (Figura 4).
- Pérdida de los flecos de bellota.

La pérdida de soporte de malla se debe al continuo movimiento de la pieza en sus traslados, lo cual hace que los bordados rocen con ella rompiendo el hilo metálico que la forma, llegando a producir lagunas alrededor de éstos.

ALTERACIONES. Lagunas en el tejido base

La consolidación consistirá en el refuerzo con un soporte de tul general para evitar una mayor dimensión de los daños y reforzar aquellas zonas de la malla deteriorada.

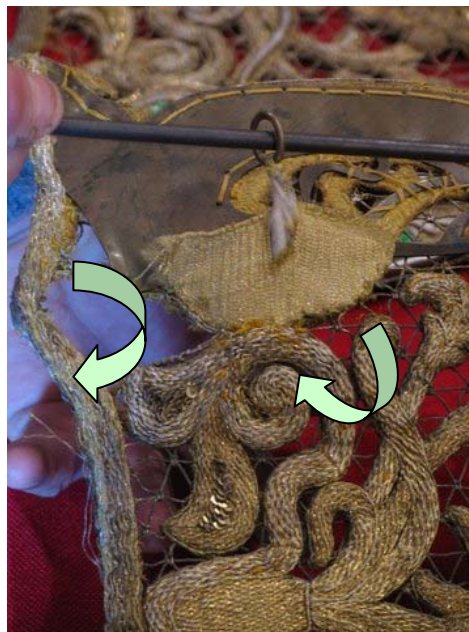
Figura 5

Los rotos están presentes en aquellos bordados en cuyo reverso van fijados las anillas que soportan el armazón metálico. Debido a su peso, este crea una tirantez que en ocasiones hace que la anilla tire del relleno interior del bordado, deformándolo de forma considerable, creando a su vez desgarros en el propio bordado (Figura 5)

La malla presenta deformaciones visibles en los laterales de la obra, deformando de forma considerable el cordón que lo remata. Esta alteración es debido a la tensión soportada por el armazón metálico (Figura 5).

ALTERACIONES. Deformaciones armazón metálico y rotos y desgarros en bordados.

Una vez terminados los procesos de restauración anteriormente enumerados, se montará una nueva estructura interna metálica con las modificaciones necesarias para evitar daños sobre la obra y garantizar a su vez la función de sostener el peso de la misma. A su vez se dispondrá un nuevo sistema de colgadura que no dañe la obra y evitar nuevas degradaciones.

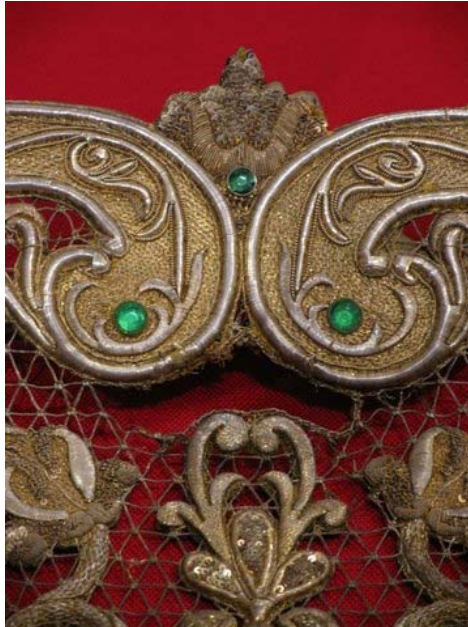
Figura 6

La malla metálica presenta roturas muy localizadas en la parte de la colgadura, motivado por la tensión que sufre este tejido entre los

bordados, así como por el movimiento y posición vertical de la pieza en sus traslados (Figura 6).

ALTERACIONES. Rotos y desgarros en malla.

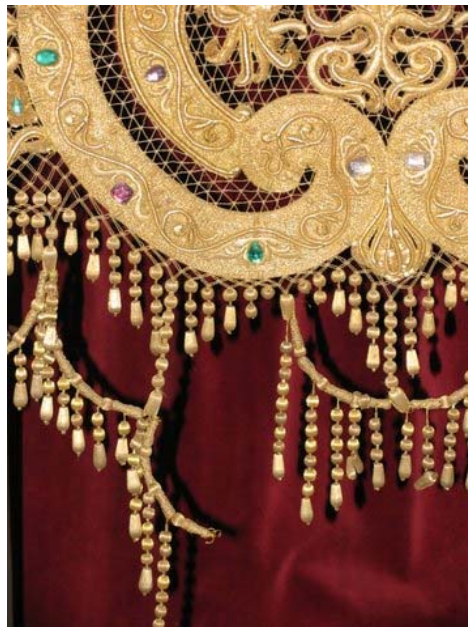
Figura 7

En los flecos de bellota aparece también esta alteración, rompiendo la continuidad morfológica de los mismos (Figura 7).

Este tipo de alteración se puede apreciar también en los flecos de bellota que presenta en la parte inferior (Figura 7). Al tratarse de piezas sueltas decorativas que se ven sujetos a roces y golpes, presenta a su vez pérdidas de elementos y separación entre los mismos.

ALTERACIONES. Rotos y elementos sueltos en flecos de bellota.

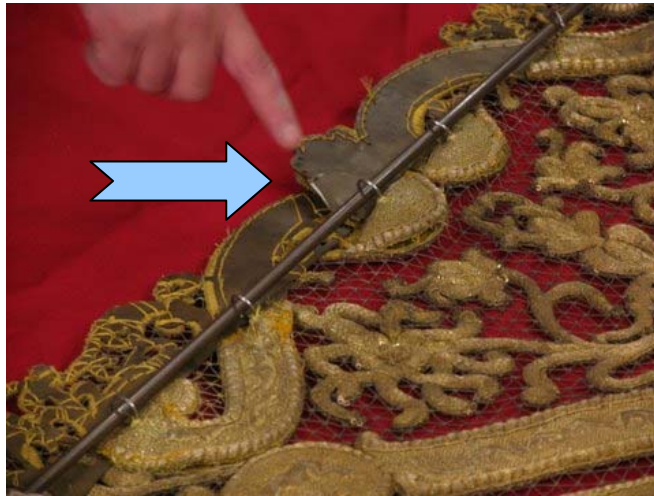
Figura 8

Se puede apreciar rotos en el armazón metálico, debido tanto al peso de la obra, al continuo movimiento de la misma (Figura 8), así como a las manipulaciones que se le realizan.

ALTERACIONES. Rotos en armazón metálico.

Este proceso consistiría en el desmontaje de las partes constitutivas de la obra, como es el armazón metálico. De esta forma se evitaría su degradación por el peso del mismo y así poder realizar los tratamientos siguientes.

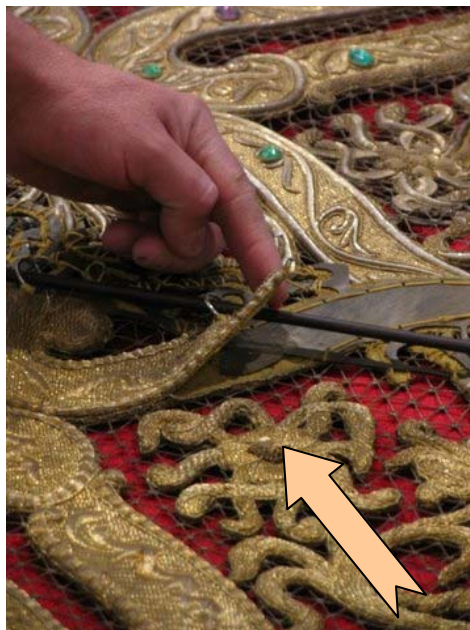
Figura 9

Estos son más evidentes en aquellos bordados que soportan el peso del armazón metálico, produciéndose la separación de ambas caras, dejando así ver el relleno de los mismos (Figura 9).

Esta alteración es producida por el continuo movimiento de la obra, así como por el roce de la misma.

ALTERACIONES. Descosidos.

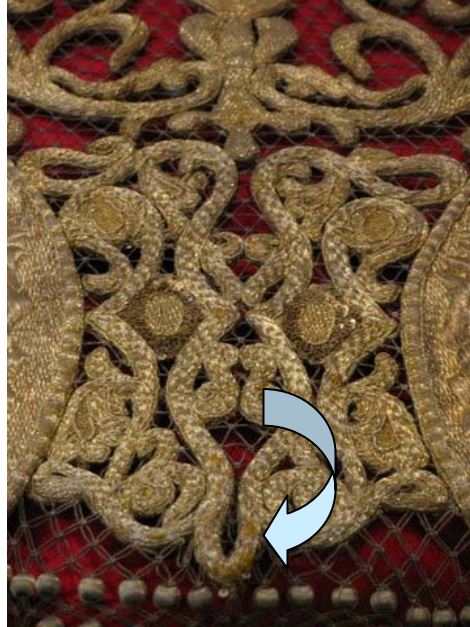
Figura 10

La malla, al ser un material débil y al tener que soportar el peso tanto de la estructura metálica como de los bordados, se rompe con gran facilidad al roce. Por ello que es la zona que bordea los bordados donde más se puede apreciar dicha alteración (Figura 10).

ALTERACIONES. Desgaste del bordado.

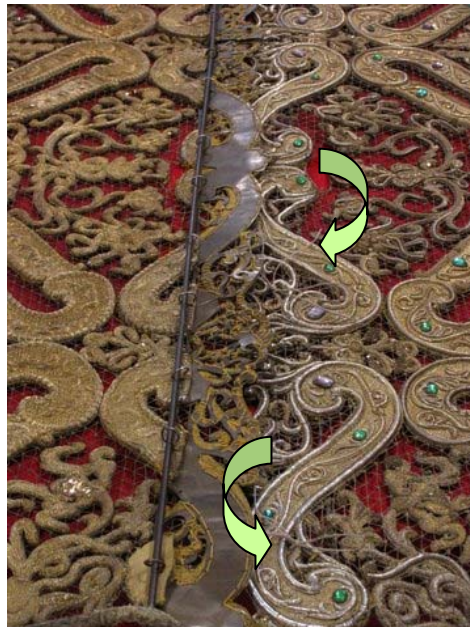
INTERVENCIONES ANTERIORES. Cuerda de cáñamo.

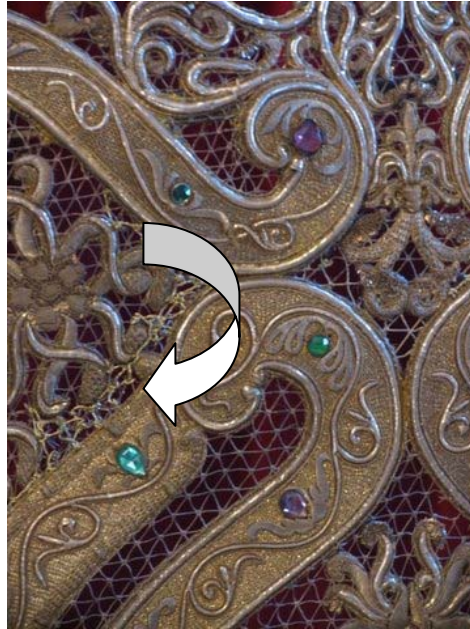
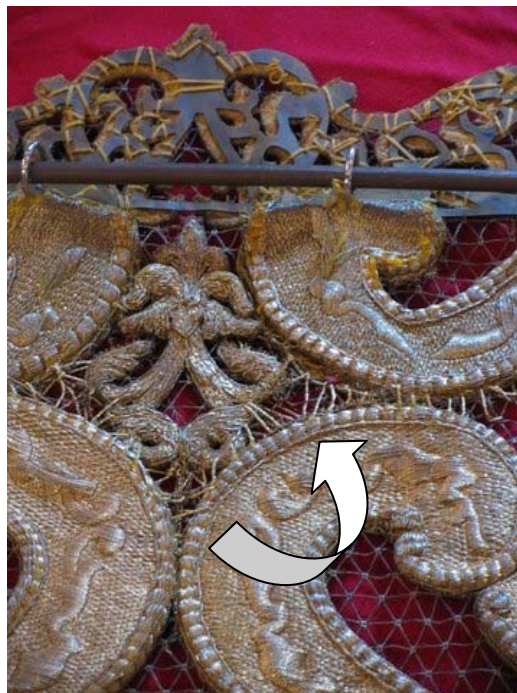
INTERVENCIONES ANTERIORES. Zurcidos.

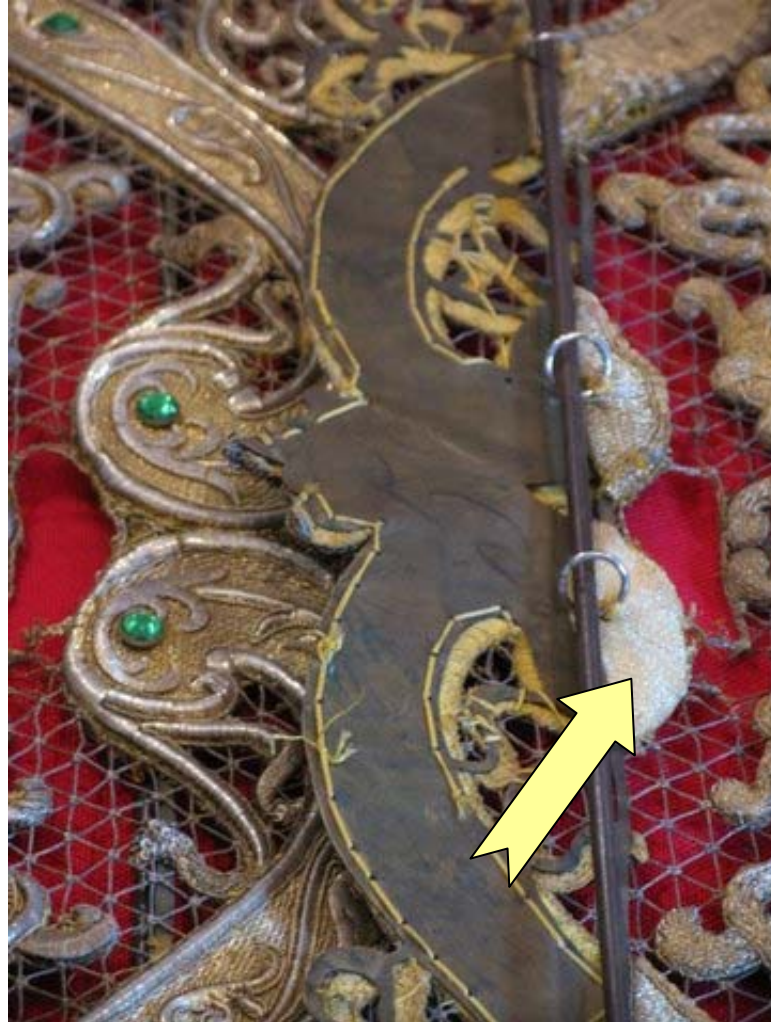
INTERVENCIONES ANTERIORES. Tejido comercial de lamé.
