MEMORIA FINAL DE INTERVENCIÓN

**"ARIADNA REINA", c.a. 1630. JAN RAES II.**

PATRONATO DE LA ALHAMBRA Y GENERALIFE (GRANADA)

INSTITUTO ANDALUZ DEL PATRIMONIO HISTÓRICO  
Centro de Intervención en el Patrimonio Histórico

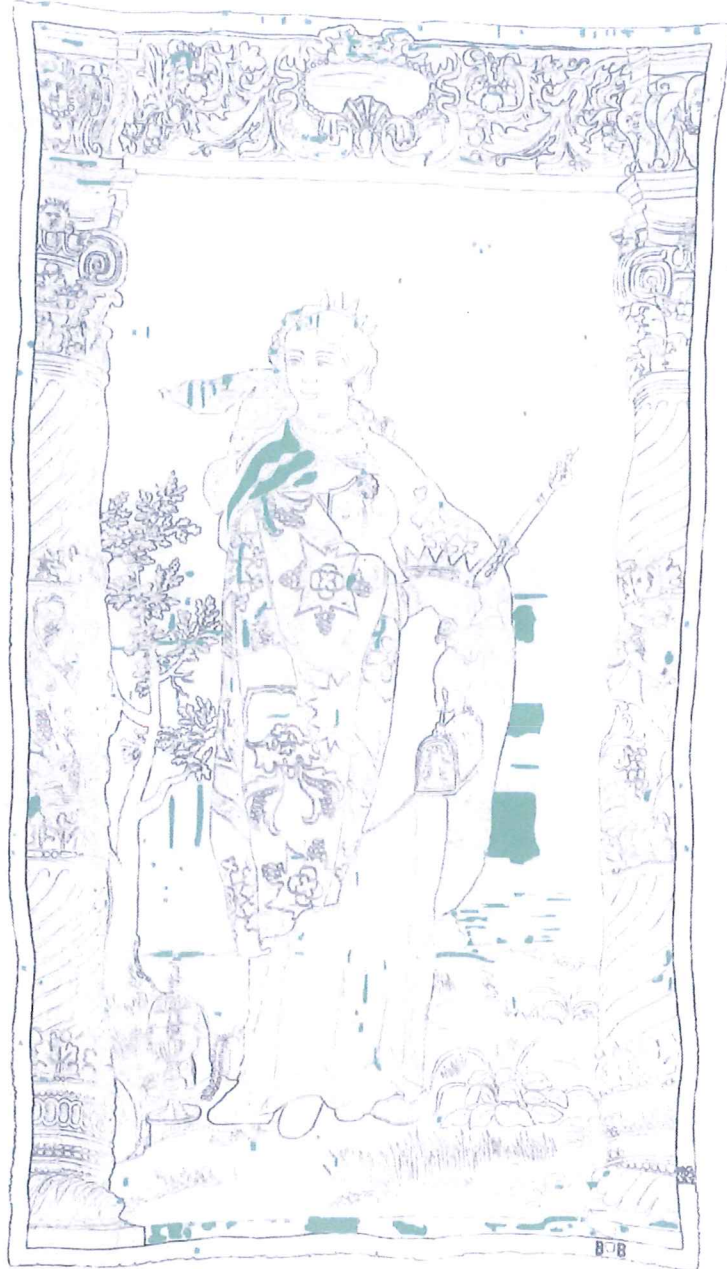
FIGURA II/32

□ Los cosidos y zurcidos cumplen la función de sujeción en el caso de las roturas del tapiz empleando para ello hilos más fuertes que el original (Fig. II/31). En el caso de los zurcidos destacan varias tipologías que son las siguientes: hilos de color beis de lana, hilos de seda de color crudo, hilos de color amarillo de seda (estas tres tipologías en pasadas dobles) y otra serie de zurcidos realizados con hilos de algodón blanco o de otros colores (azul, anaranjado, beis...). Algunos de estos zurcidos mantienen un orden e incluso intentan realizarse de con un cierto orden y regularidad, excepto en el caso de los últimos zurcidos de algodón que se realizan de un modo caótico (Figs. II/32, II/33, II/34 y II/35).

■ Zurcidos identificados en la obra.

Los retupidos y retejidos identificados en la obra se mantuvieron, ya que no eran muy numerosos y además en líneas generales, no estaban creando graves daños en el original. No ocurrió lo mismo en el caso de los cosidos y zurcidos más evidentes, que en muchos de los casos estaban creando deformaciones e incluso roturas en zonas originales.

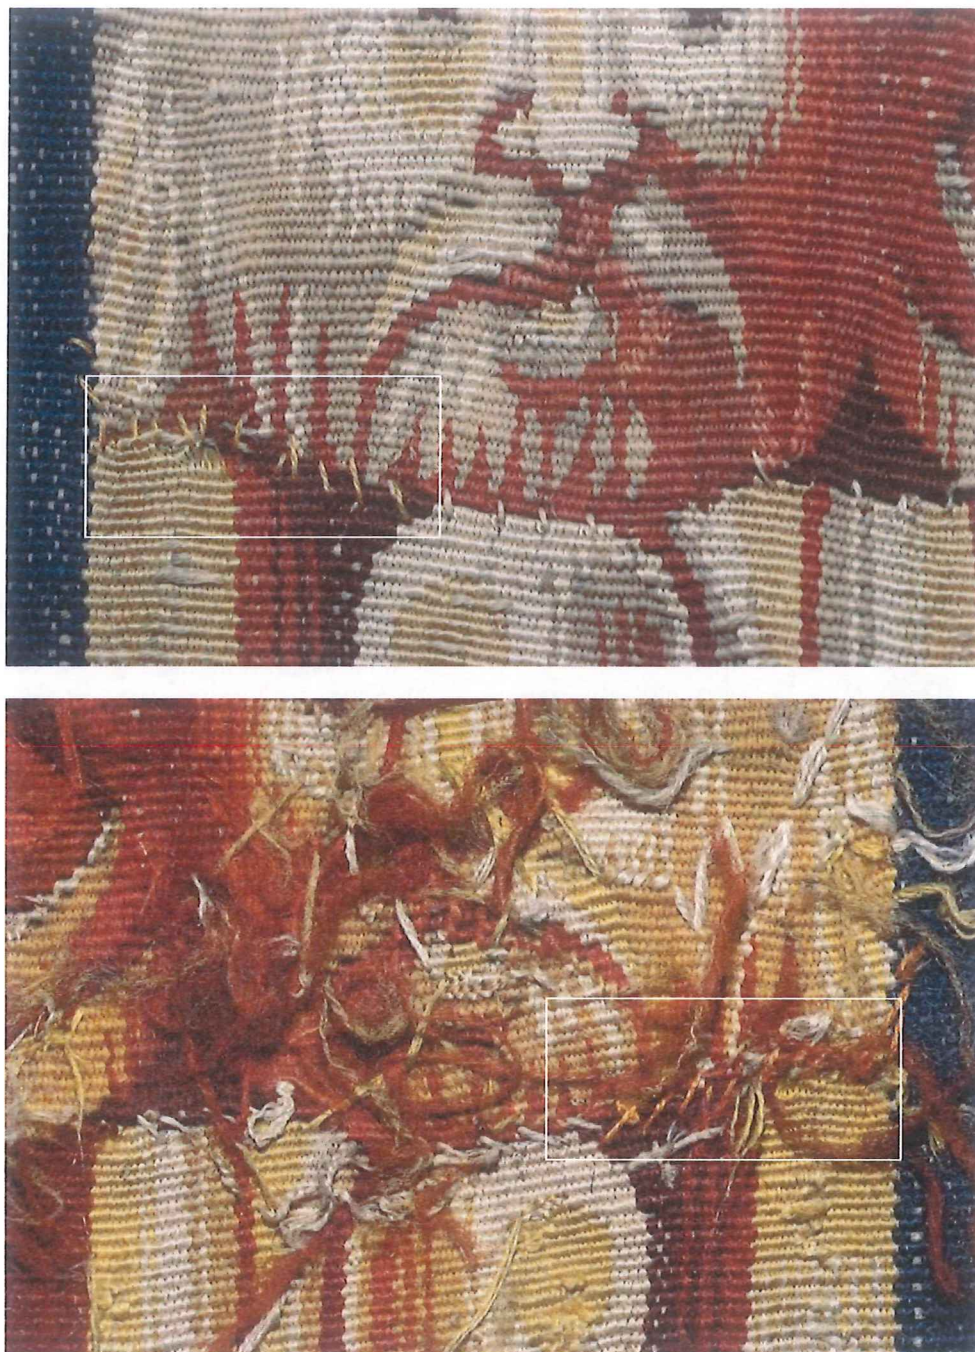
FIGURA II/36

Nuevas costuras de unión en los cortes verticales o relés (anverso y reverso).

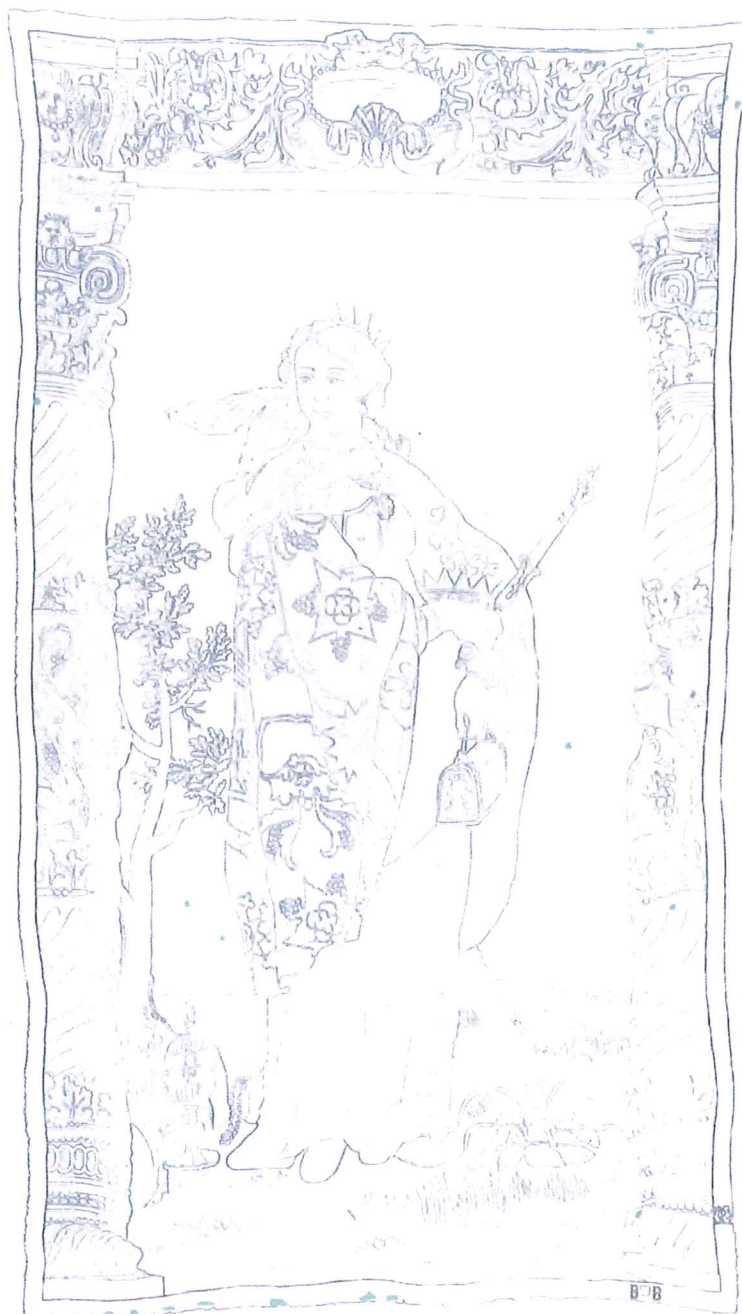
FIGURA II/39

■ Lagunas completas en zonas puntuales.

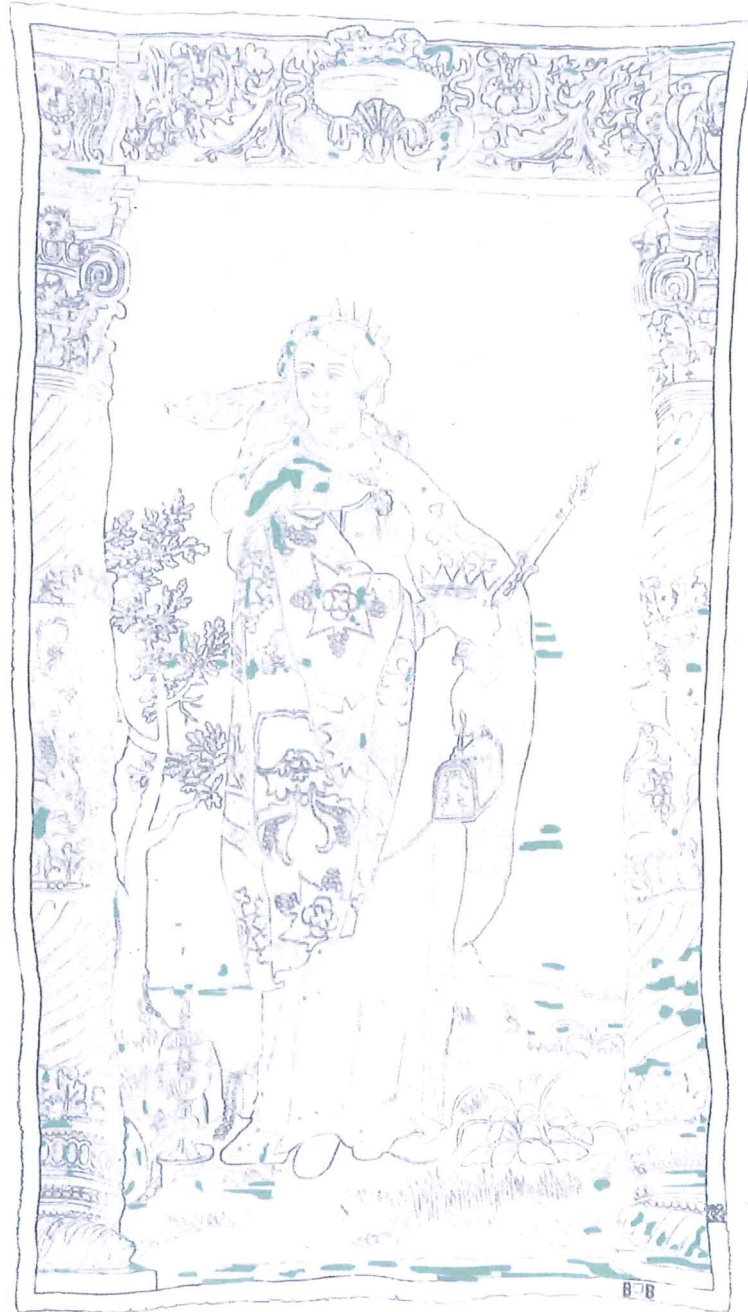
FIGURA II/41

■ Lagunas parciales producidas por la pérdida de las tramas.

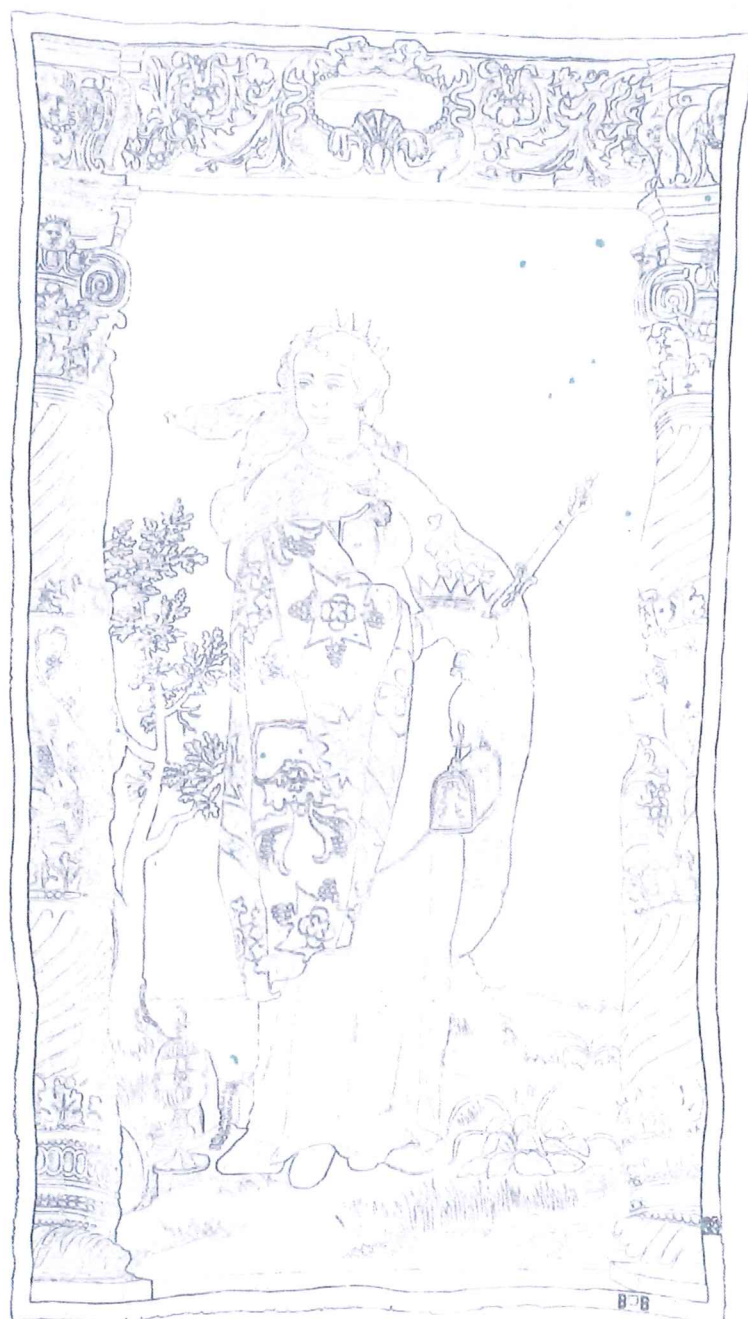
FIGURA II/43

Esta alteración se manifestaba en la obra a modo de pequeñas aberturas no muy evidentes correspondientes a roturas o desgarros de zonas puntuales de las tramas, así como roturas de las urdimbres. Normalmente eran limpias y básicamente seguían la dirección del ligamento (Fig. II/43).

■ Principales roturas del tapiz.

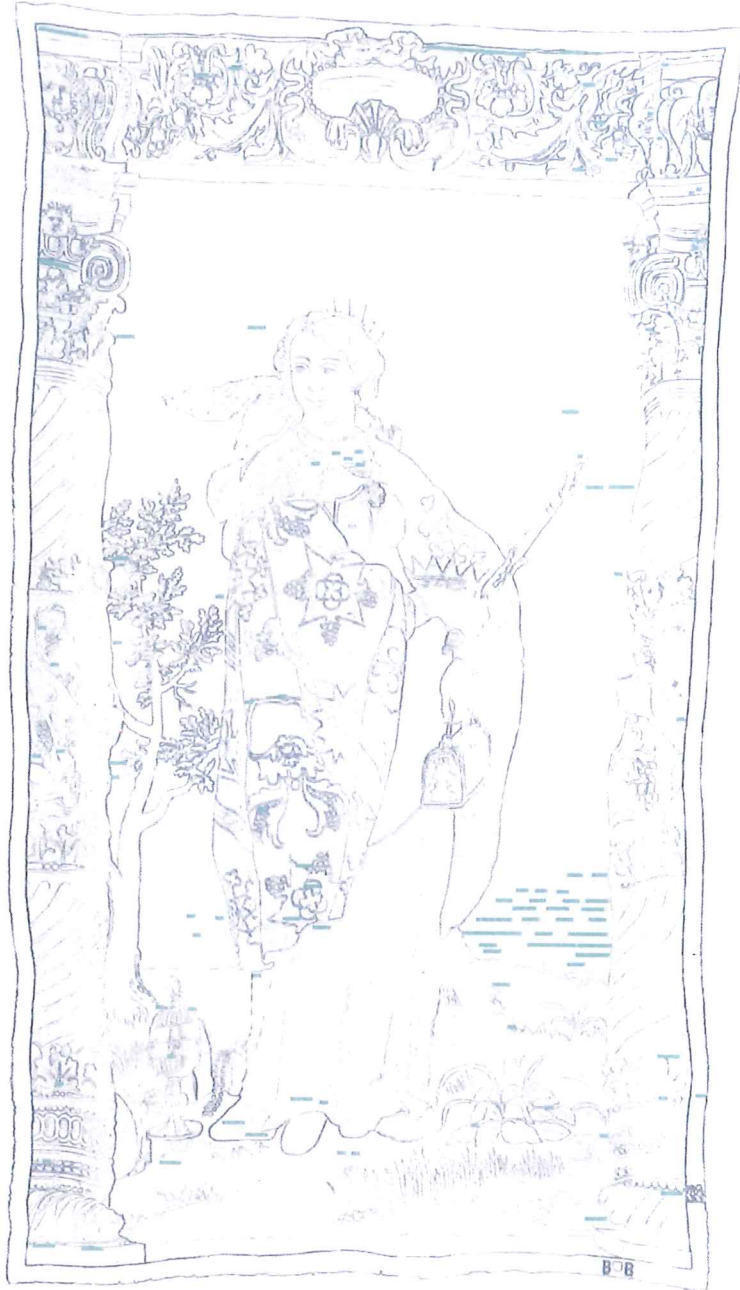
FIGURA II/44

Por otro lado existía otra tipología y era la correspondiente a las roturas de los hilos que unen los cortes verticales o relés (Figs. II/44 y II/45).

■ Principales roturas creadas a partir de pérdidas de los hilos de unión de los relés.

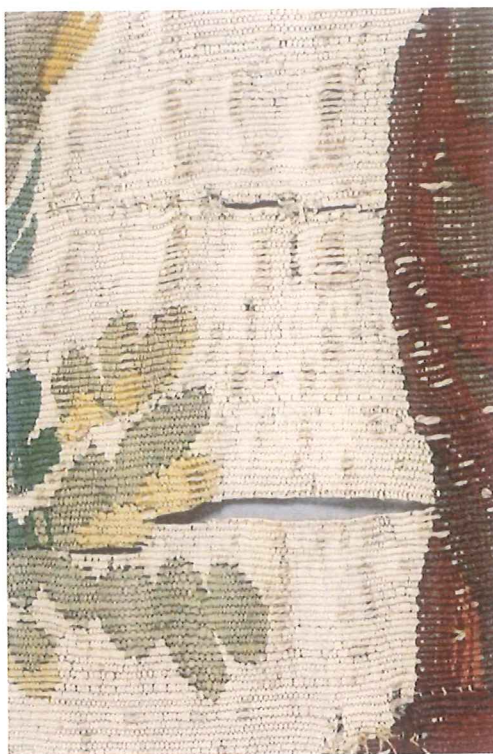
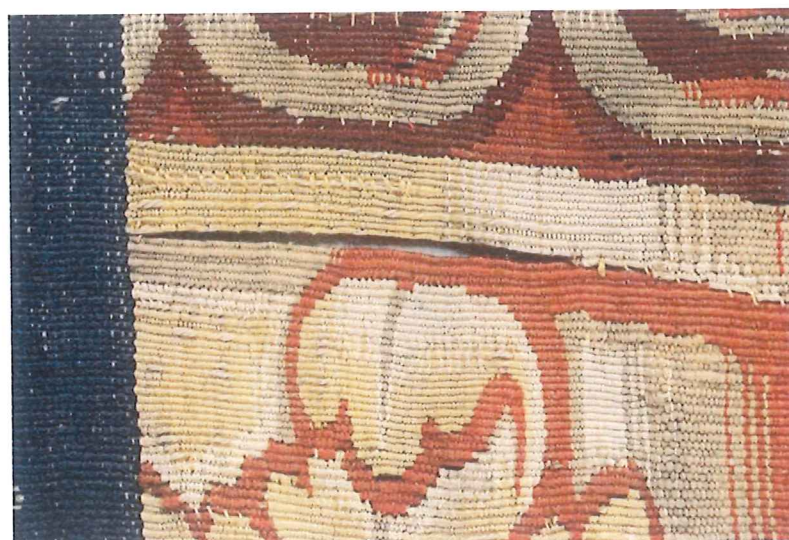
FIGURA II/45

Rotura del hilo de unión de los relés que dan lugar a una separación a modo de abertura.

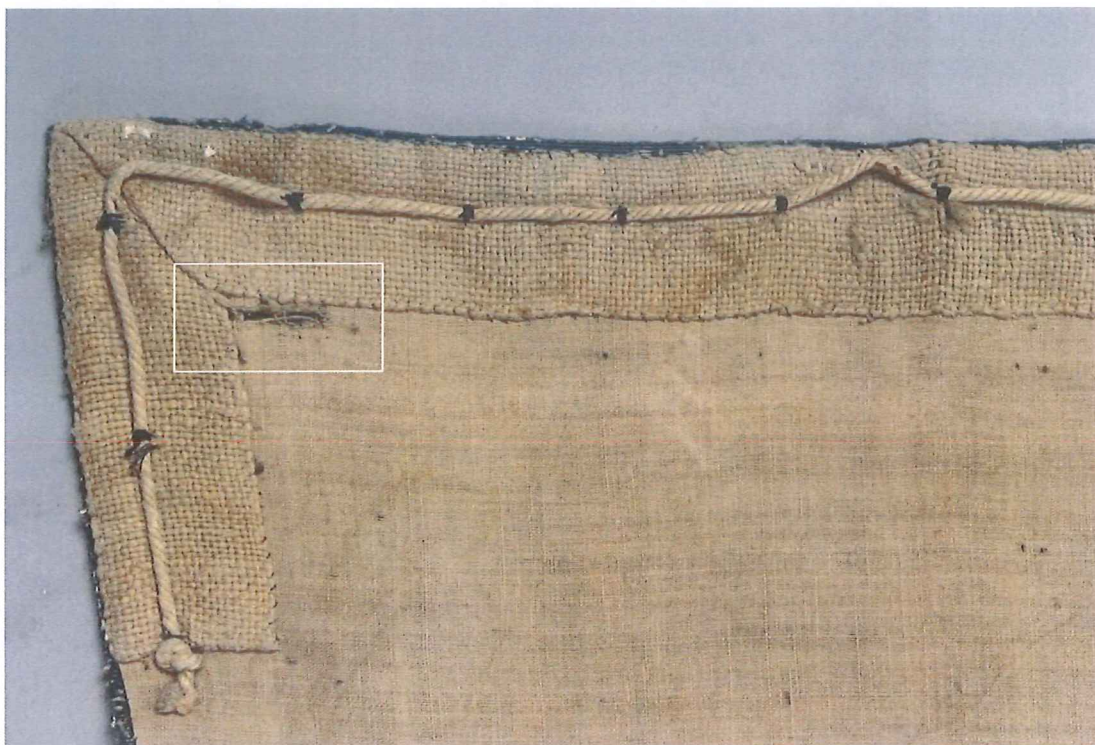
FIGURA II/46

Por otro lado se producía una rotura en unos de los fragmentos que conforman el forro del reverso. Esta rotura se apreciaba en la zona superior izquierda junto a la banda o colgadura (Fig. II/46).

Rotura puntual de una de las piezas del forro.

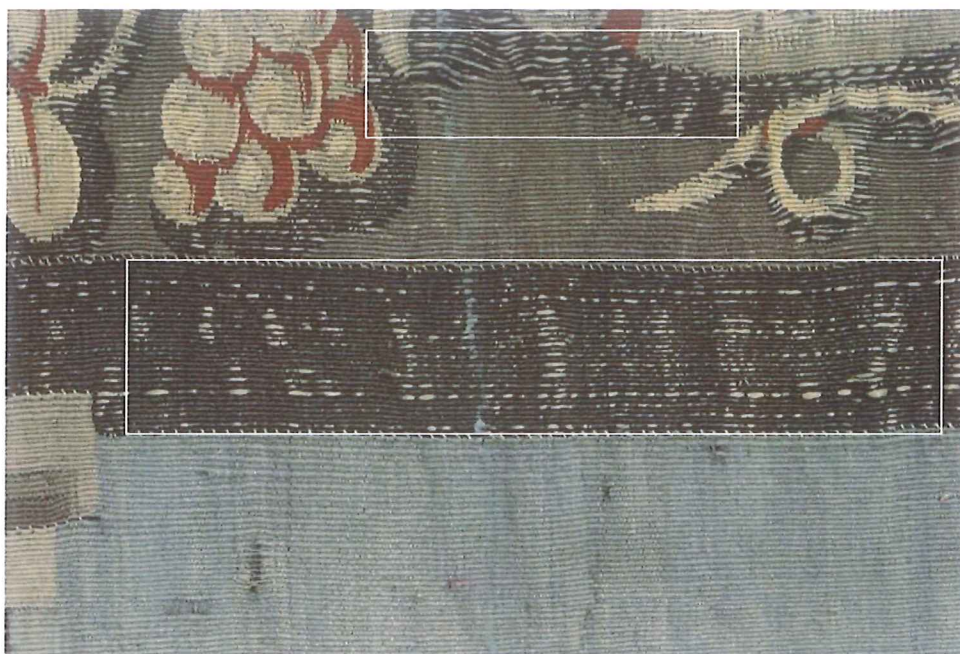
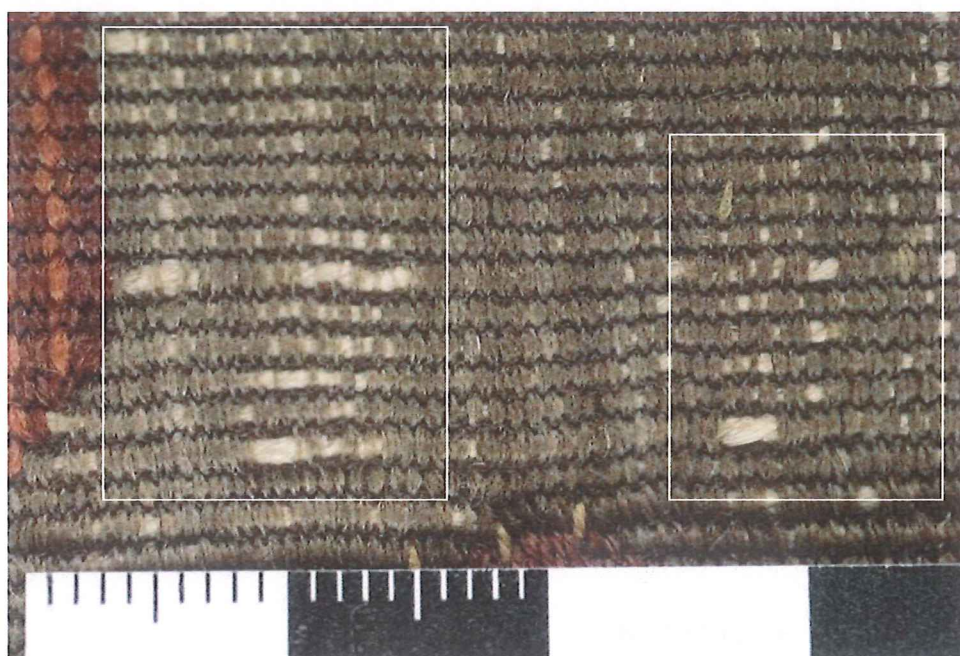
FIGURA II/47

Desgastes producidos en las tramas del tapiz.

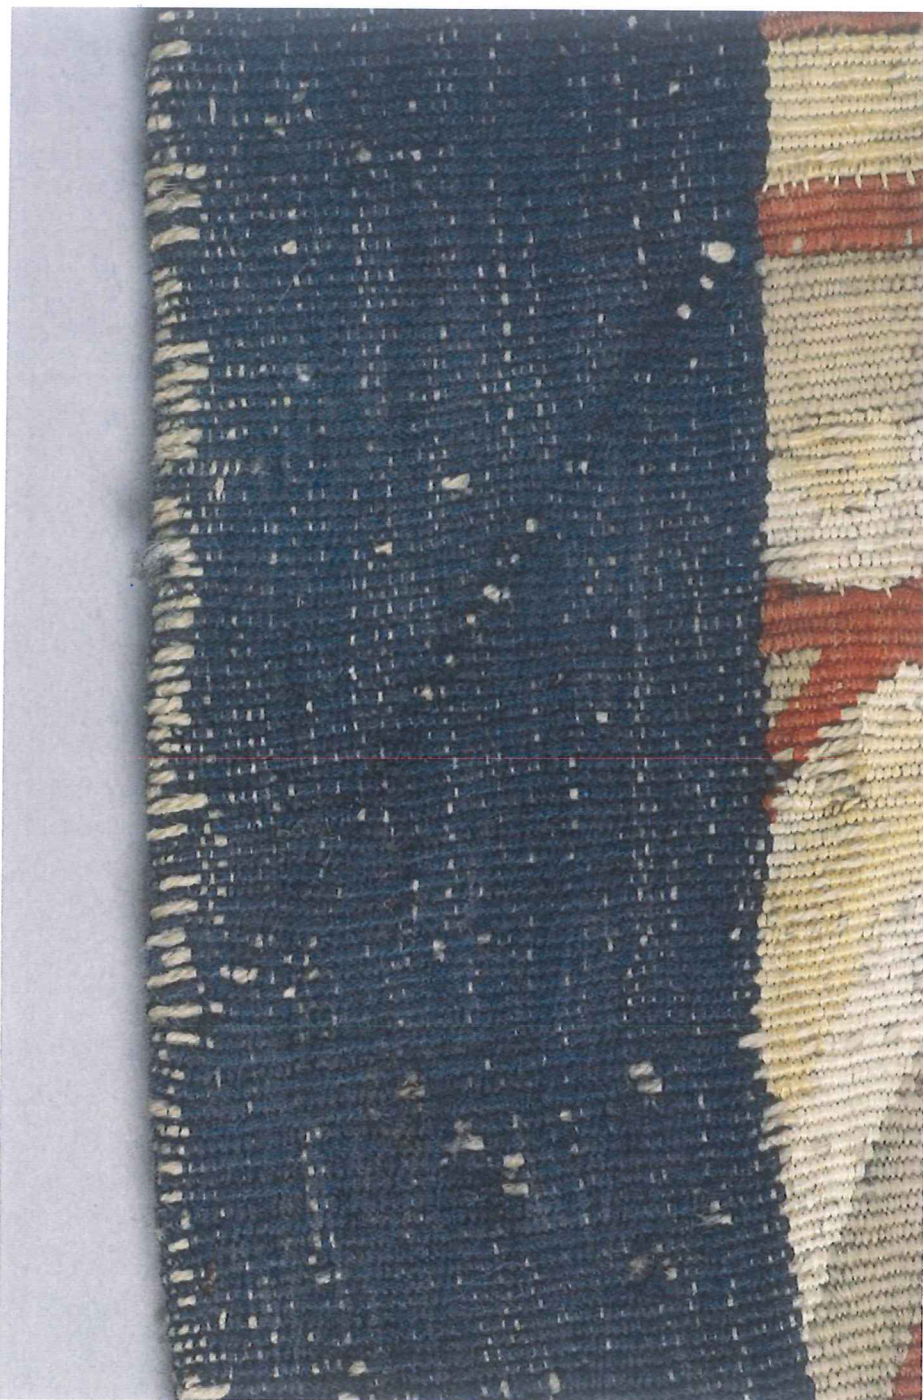
FIGURA II/48

Desgastes producidos en las tramas del tapiz en la zona del orillo exterior.

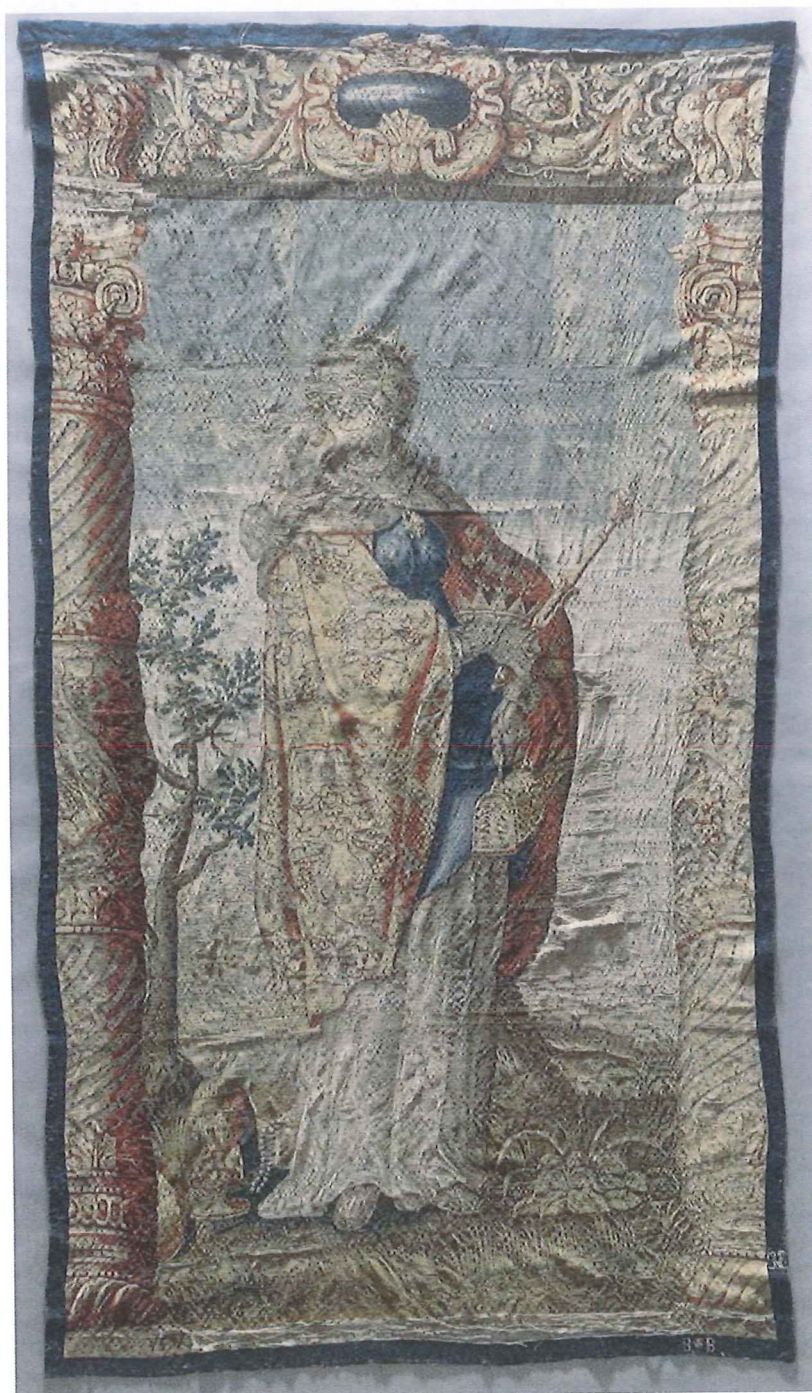
FIGURA II/49

Deformaciones del tapiz acentuadas mediante el empleo de luz rasante.

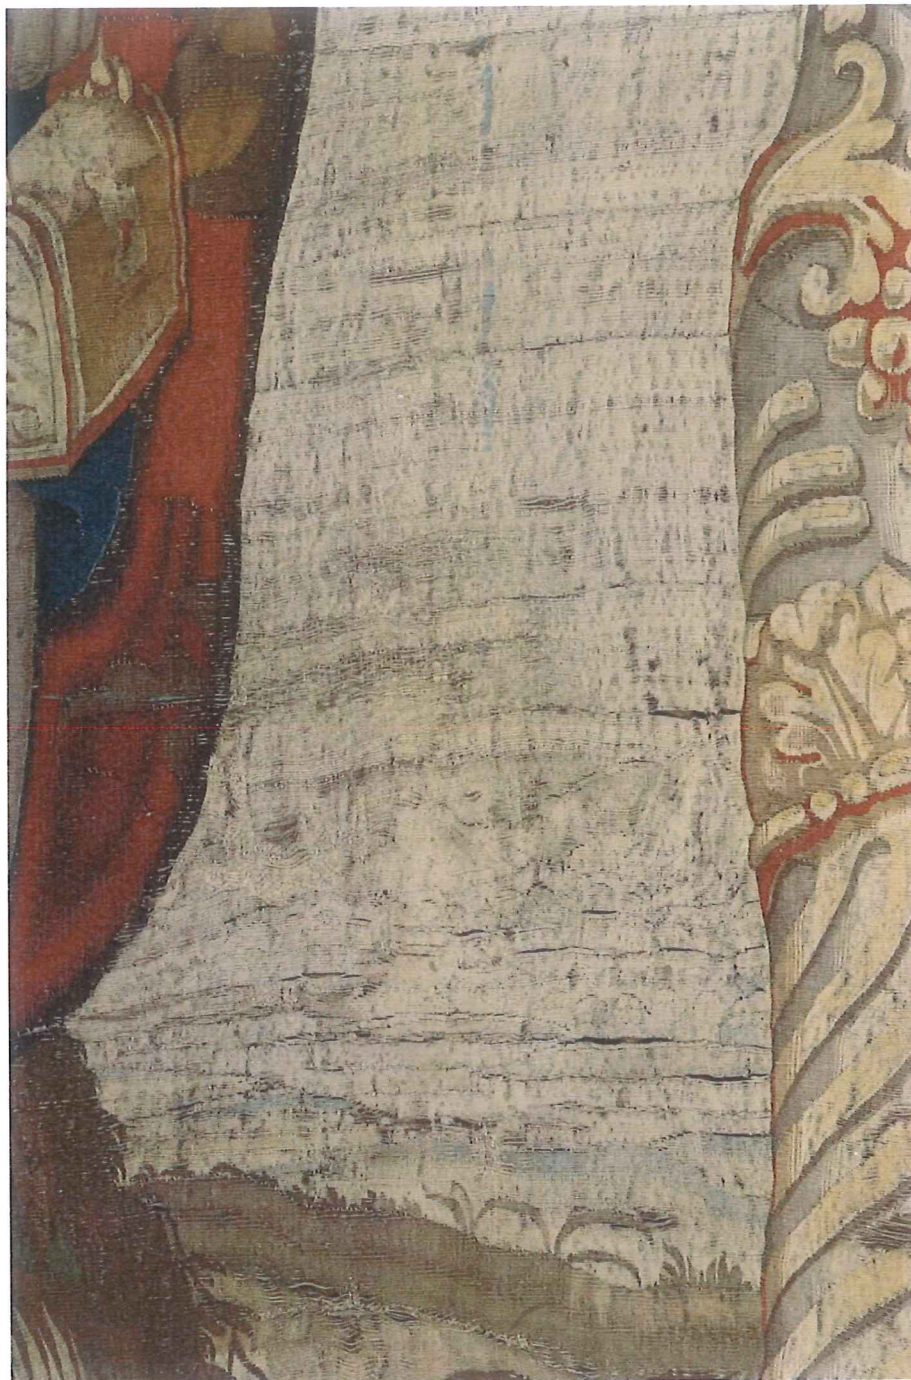
FIGURA II/51

Evidentes deformaciones del ligamento en el fondo de la escena del tapiz producidas principalmente por agresivas intervenciones.

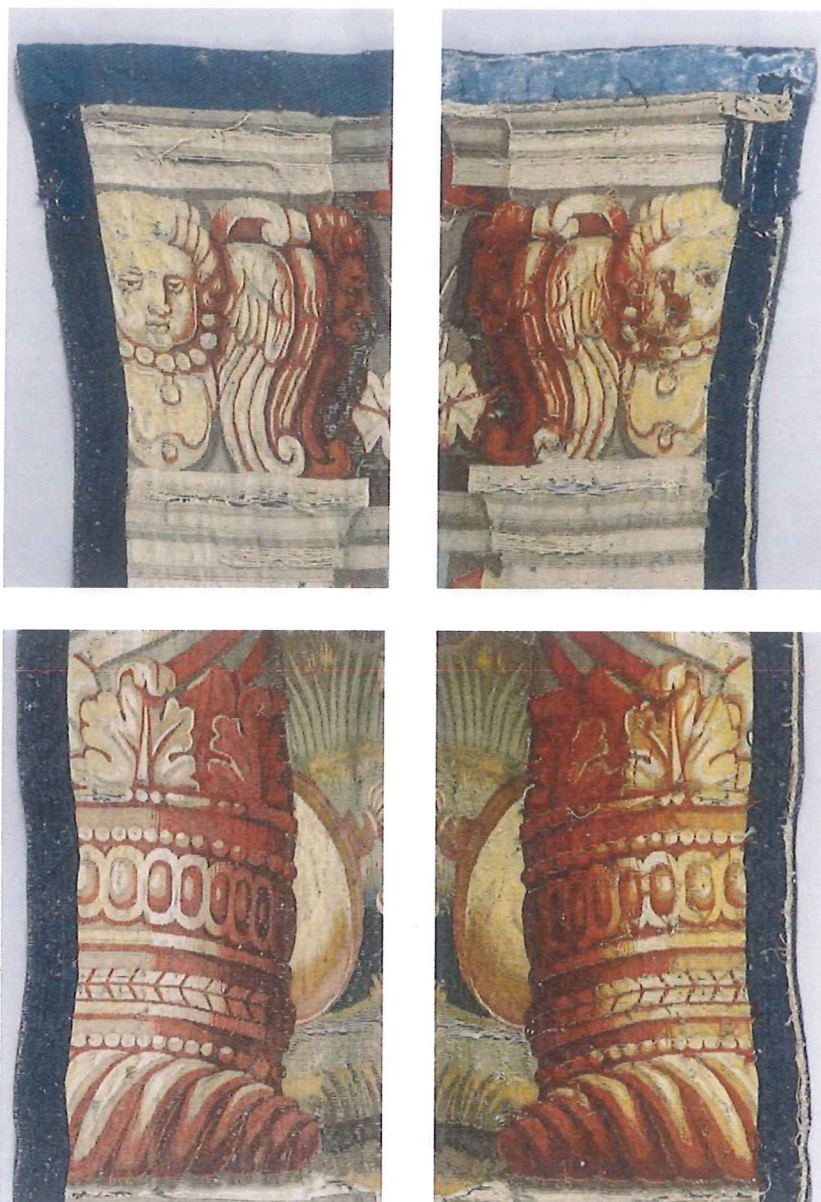
FIGURA II/52

Alteración cromática producida por efecto de la luz. Detalles anverso/reverso.

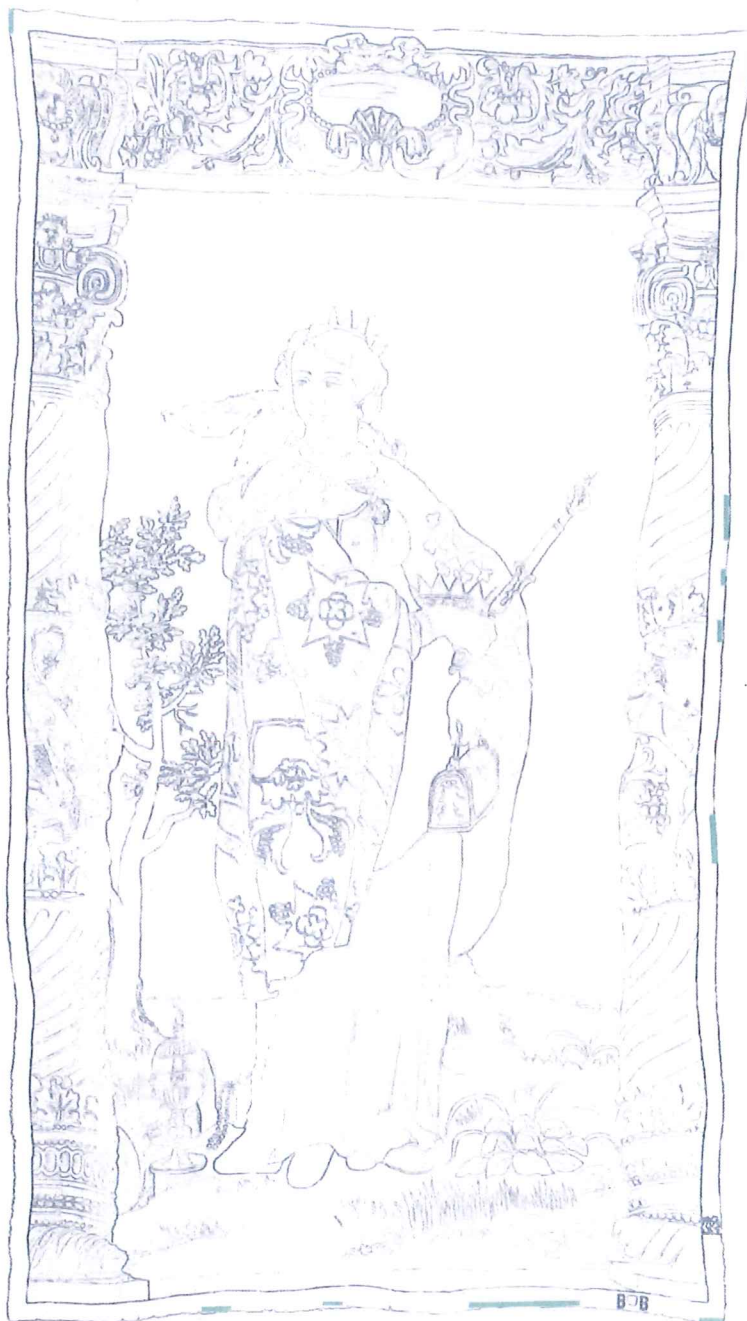
FIGURA II/56

■ Descosidos del forro del reverso localizados en zonas perimetrales.

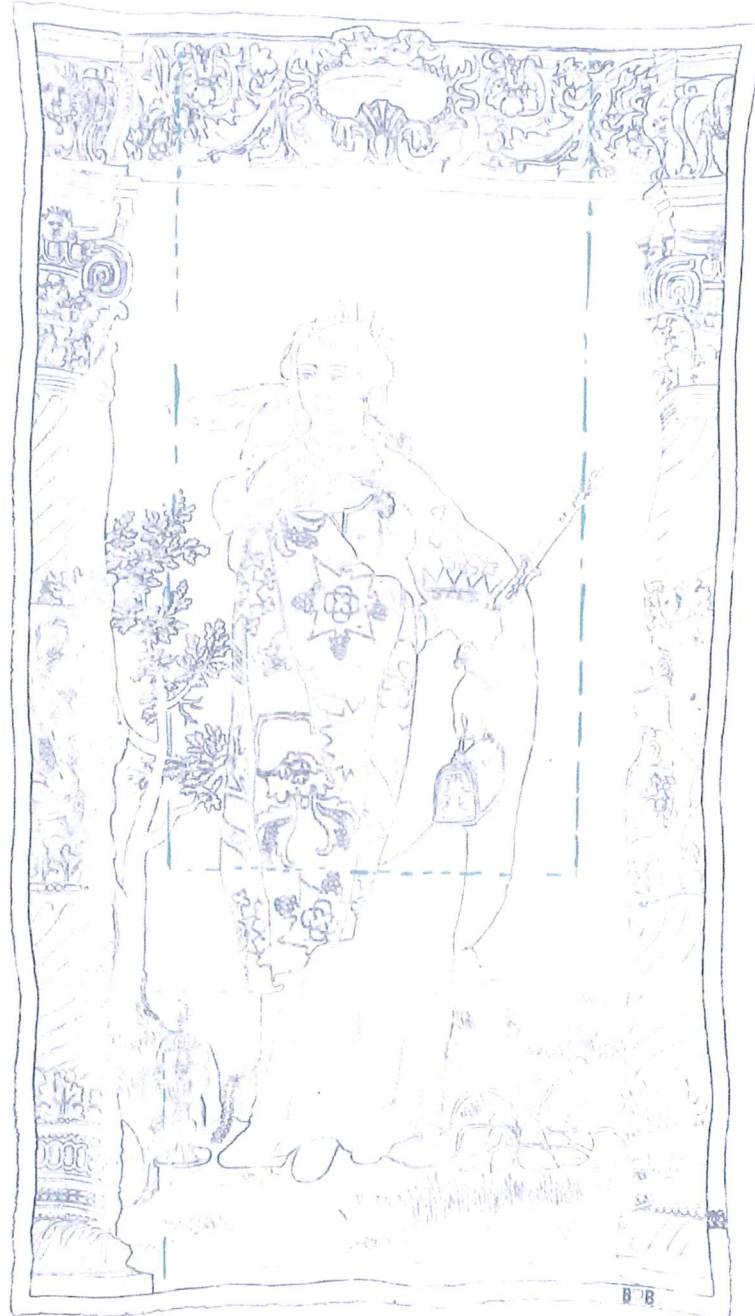
FIGURA II/58

■ Manchas de pintura de color azul en el anverso del tapiz.

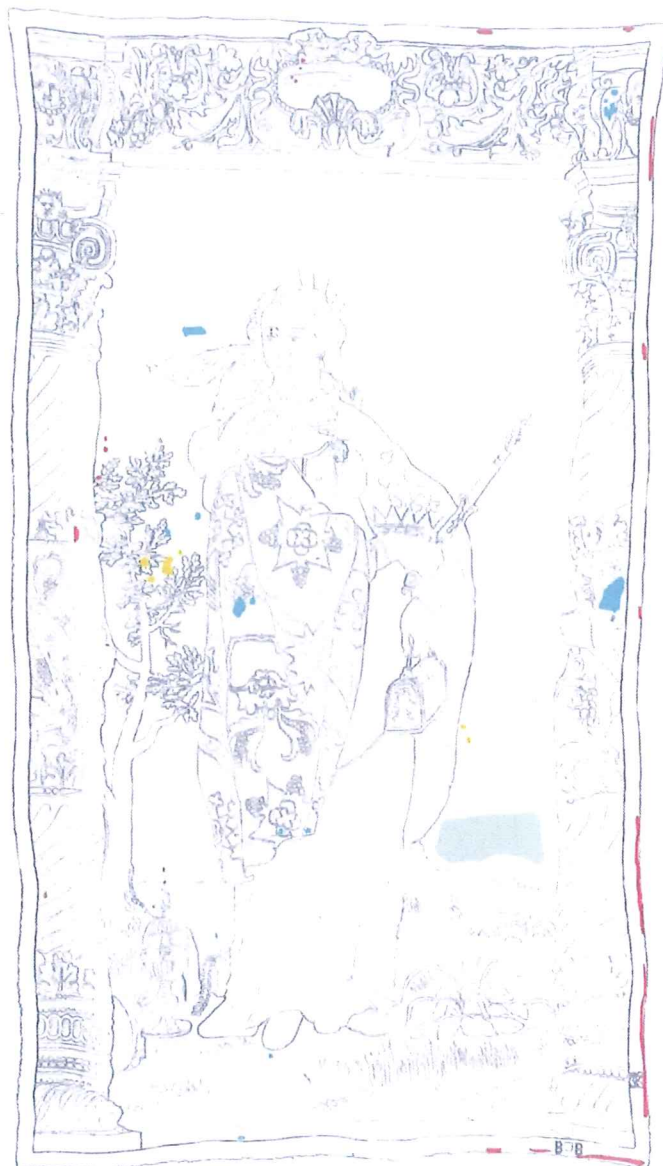
FIGURA II/59

Manchas de de diferente tipología en la superficie del tapiz.

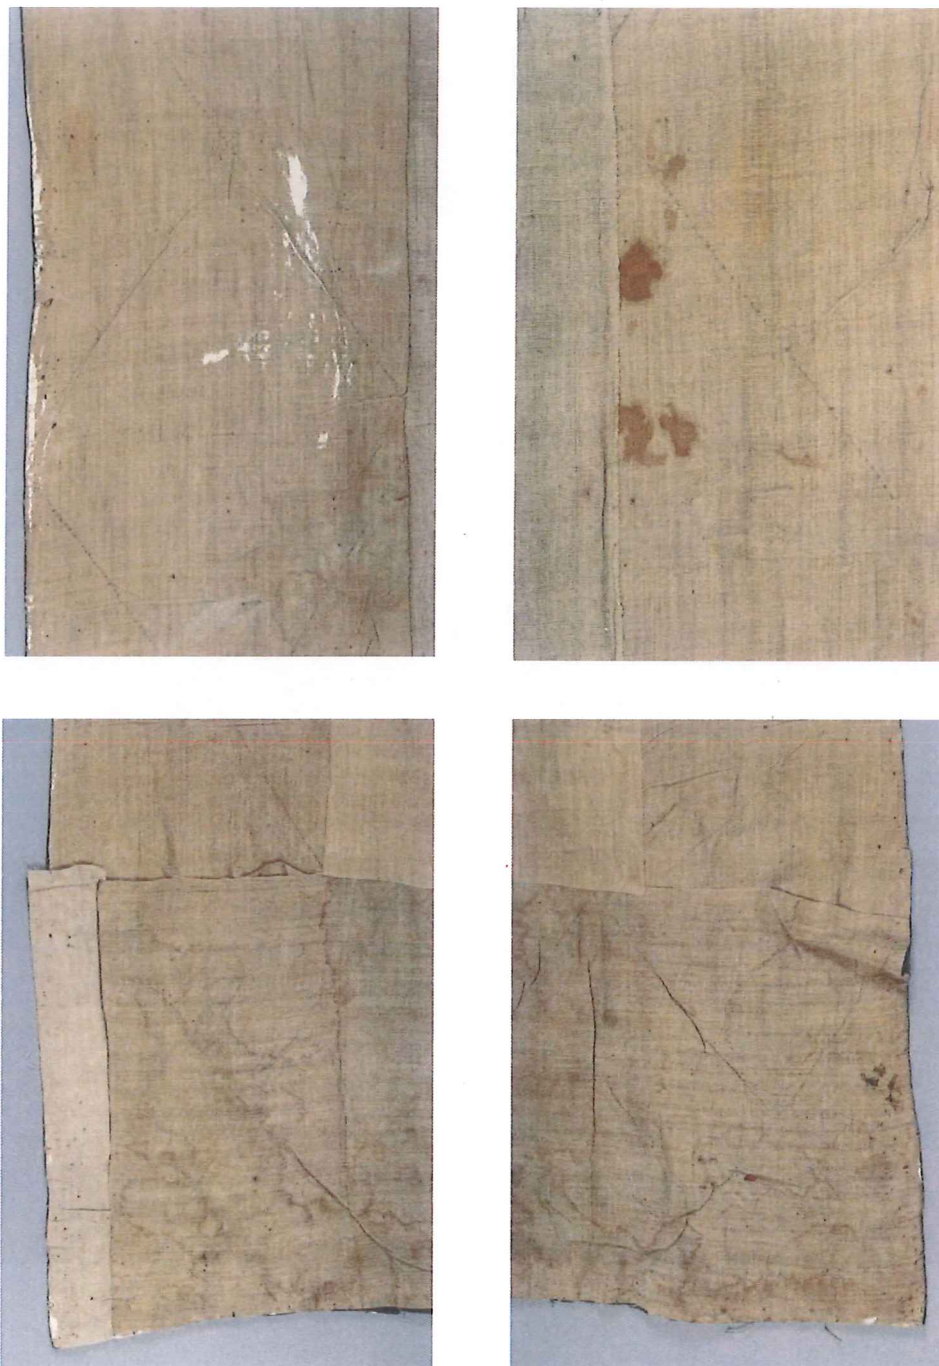
FIGURA II/60

Manchas identificadas en el forro del reverso (restos de cal blanca, manchas de oxidación, pardas y de humedad).

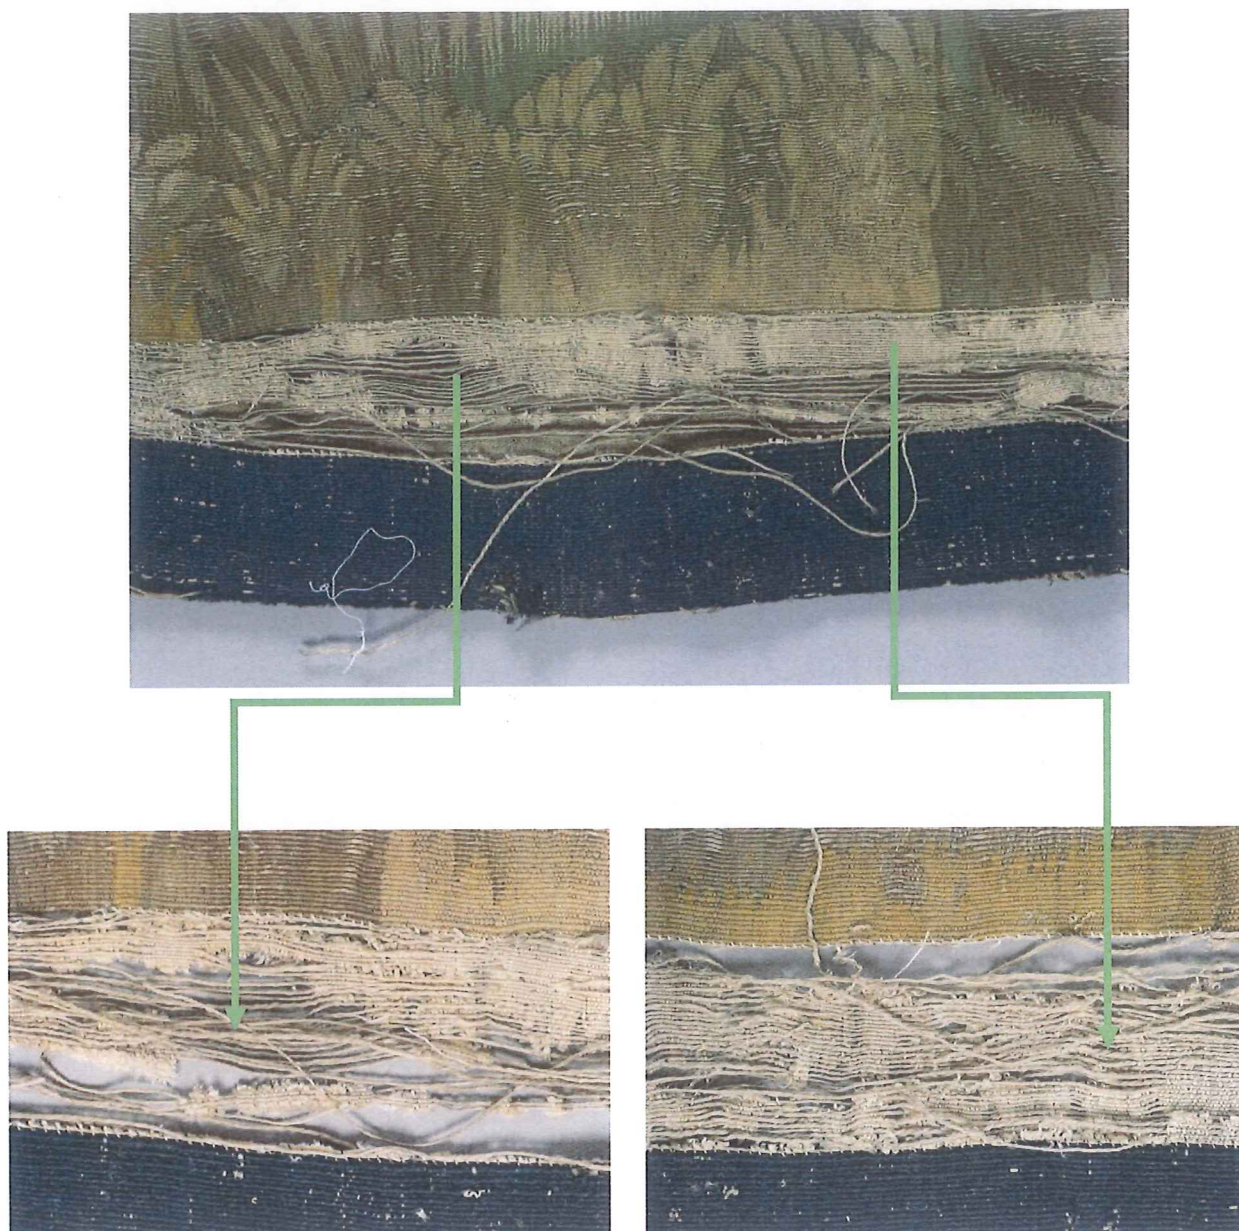
FIGURA II/61

Existía en zonas puntuales una cierta concentración de hilos sueltos, en concreto de hilos de urdimbre (Fig. II/61). A su vez figuraban zonas bastante alteradas en donde los que estaban sueltos eran los hilos de trama, al haberse fracturado debido a las diferentes tensiones a las que se habrían visto sometidos.

Zonas en las que se concentran hilos sueltos de urdimbres.

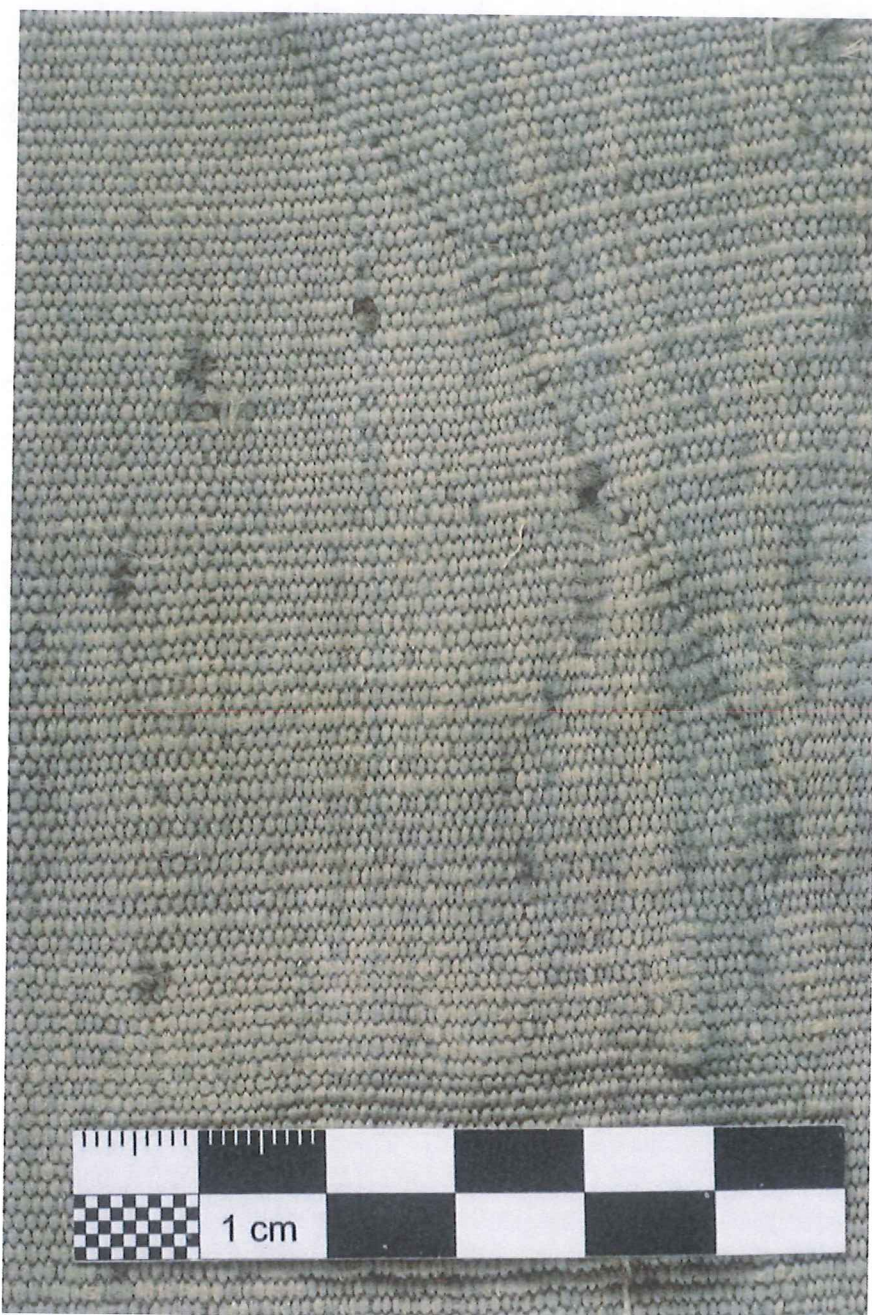
FIGURA II/62

Agujeros puntuales localizados por el anverso de la obra.
