INFORME DIAGNÓSTICO Y PROPUESTA DE INTERVENCIÓN

"BANDERA DEL AYUNTAMIENTO DE RONDA".

MÁLAGA

Junio 2005

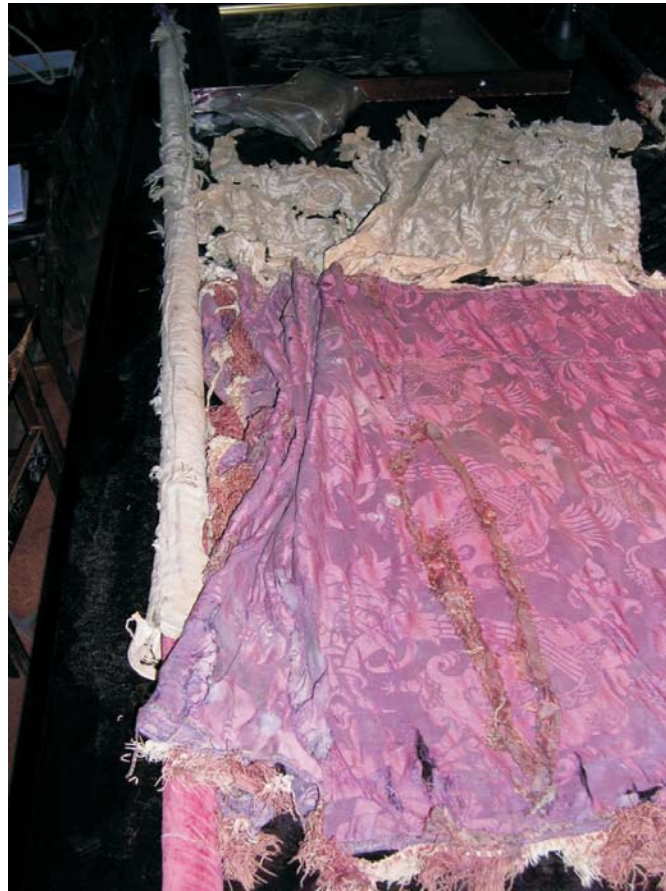
Figura 1.

Se aprecia también las deformaciones evidentes en forma de marcados pliegues, los cuales con el paso del tiempo pueden convertirse, concretamente en estas zonas, en roturas del tejido.

ALTERACIONES CUERPO BANDERA
Deformaciones generalizadas

Tras la limpieza, se llevará a cabo la alineación de los tejidos que componen el cuerpo, operación consistente en ordenar y enderezar los hilos de trama y urdimbre de forma manual, aprovechando para ello la humedad del tejido. De esta forma se corrigen progresivamente todas las deformaciones, como arrugas, pliegues, tensiones o modificación de la forma original.

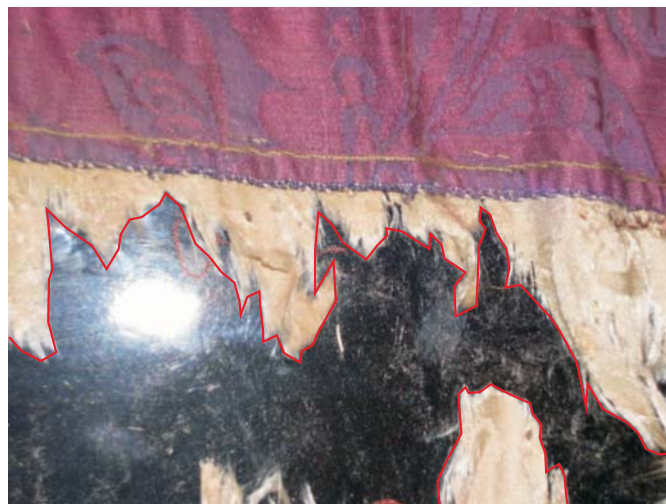
En el cuerpo de la bandera de tejido adamasco se constatan un gran número de lagunas o pérdidas, provocadas por un envejecimiento natural de la seda que ha originado falta de consistencia física en las fibras. Además de estas causas naturales de alteración, se añaden las derivadas de la funcionalidad y el uso que ha sufrido esta obra a lo largo de su historia.

ALTERACIONES CUERPO BANDERA
— Lagunas en el tejido blanco adamascado con
fibras pulverulentas en los bordes.

Una vez consolidada la obra se fijarán todos los bordes de lagunas, así como los de las roturas y desgarros empleando puntos de restauración, en función de las características de la alteración, e hilos de seda teñidos adecuadamente.

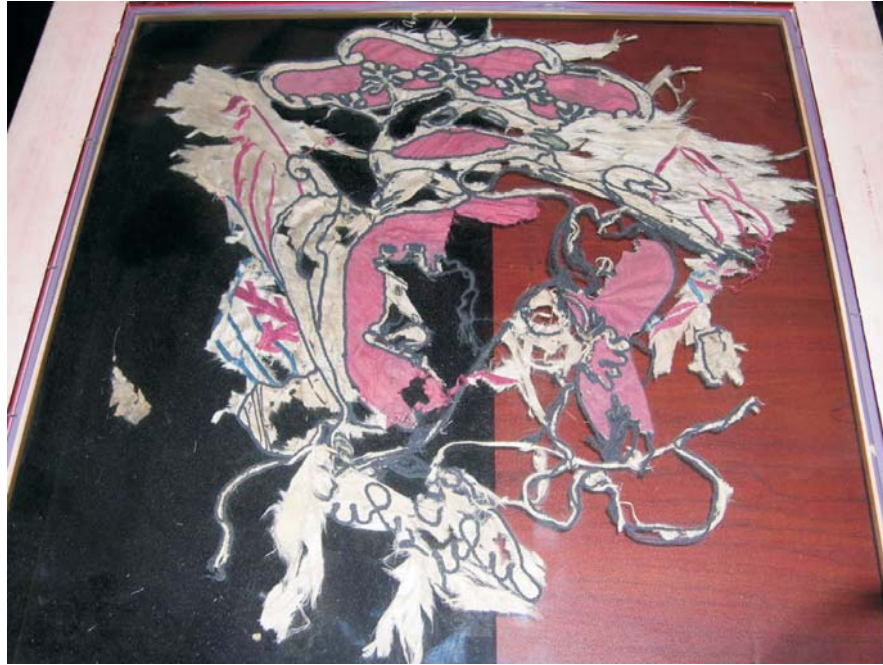
Figura 2.

A pesar de esta presentación, se observan lagunas importantes, con grandes pérdidas de soporte, que hacen difícil su lectura.

La deformación que sufre la obra corresponde a la tipología de pequeños pliegues, debido por una parte a la técnica de ejecución de este escudo, que se trata de un encajado de tejidos con perfilado de cordoncillo, y por otro lado el sistema de exposición del mismo entre cristales. Este sistema de presentación, hoy en día obsoleto, dificulta los movimientos naturales de dilatación y contracción de las fibras y provoca fricciones entre las mismas debido a que los cristales presan completamente a los tejidos. Existen casos de exposición y almacenamiento de tejidos, con este sistema entre cristales, que al desmontarlos han dejado al tejido completamente pulverulento por una disgregación total de la fibra.

ALTERACIONES ESCUDO.

Alteraciones generalizadas en el escudo: lagunas, disgregación de la fibra, deformaciones, etc.

El escudo será sometido a otra fase de intervención distinta a la anterior debido a las connotaciones simbólicas y el carácter histórico de la obra. Se propone por tanto la consolidación del mismo mediante soportes de fibra natural, posiblemente un algodón, el cual se adaptará a las características técnicas de los tejidos de la obra que va a consolidar.

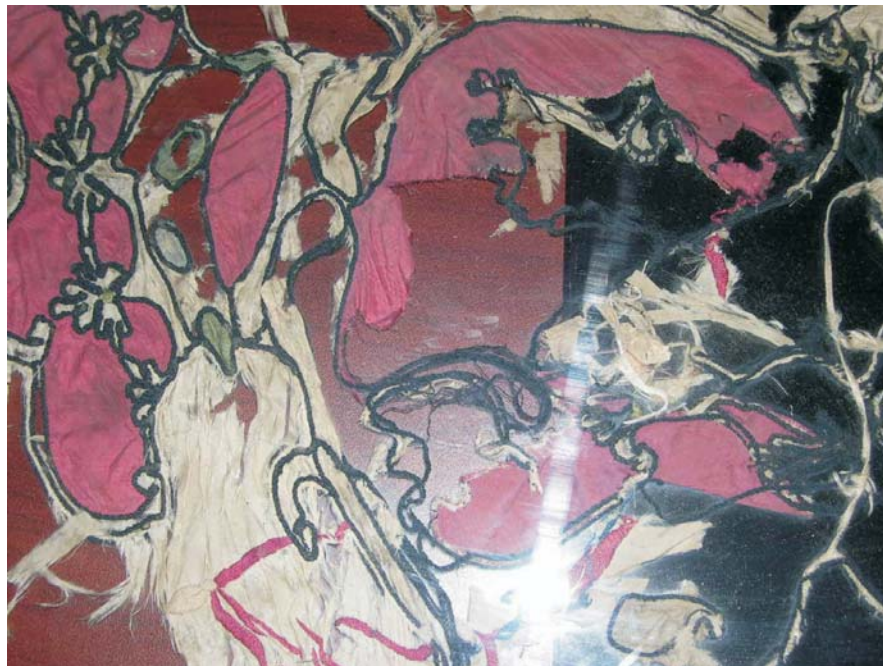
DATOS TÉCNICOS Y ALTERACIONES.

Tipo de construcción interna de la obra: técnica de encajado de tejidos con perfilado de cordoncillo negro.

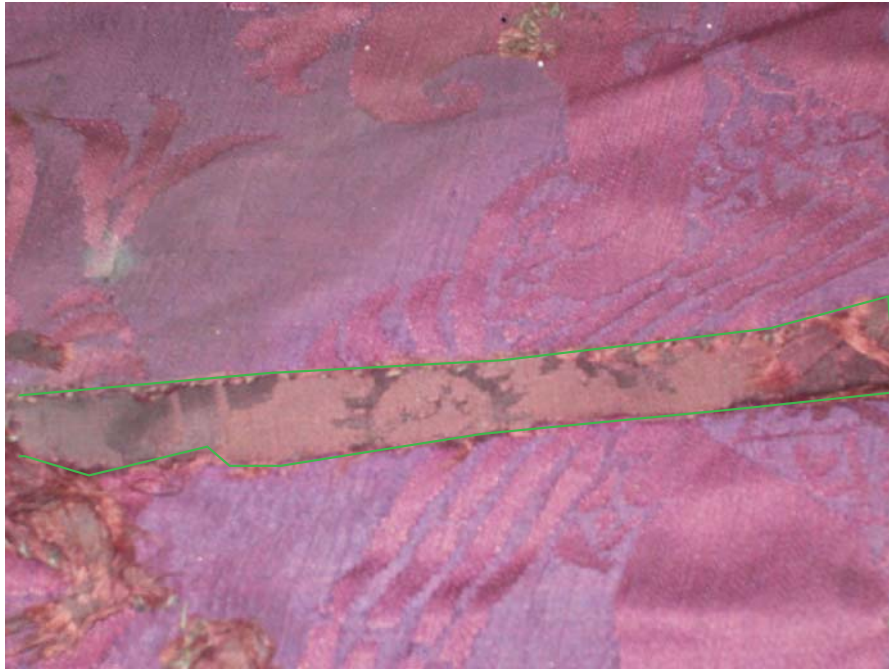
Figura 3.

Posiblemente en el transcurso de una de estas intervenciones, el tejido original del cuerpo, se encontraría tan deteriorado que fue necesario reemplazarlo por los adamascados actuales. De todas formas existen restos de tejidos más antiguo dispuesto sobre los estos adamascados que pueden ser procedentes de la bandera primitiva, o al menos de una más antigua a la actual. En esta primera fase de estudio de la obra no se puede determinar la procedencia de los tejidos encontrados, ni si existen otros restos dispuestos en zonas no accesibles, tales como el interior de las costuras o entre los tejidos que envuelven el asta.

INTERVENCIONES ANTERIORES

Restos de tejidos antiguos dispuestos sobre el cuerpo.

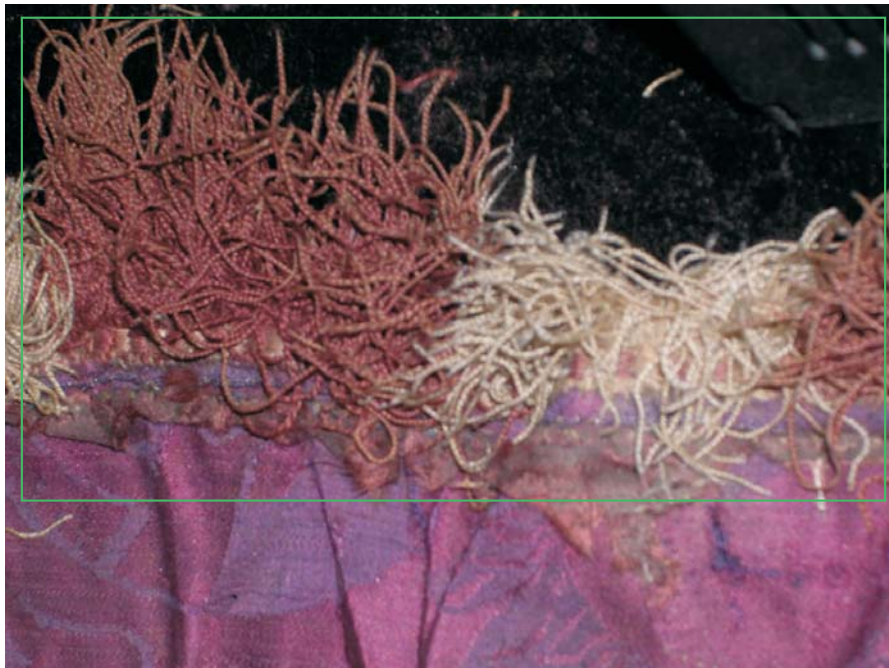
INTERVENCIONES ANTERIORES.

Flecos anteriores al tejido adamascado del cuerpo.
