MEMORIA FINAL DE INTERVENCIÓN

“PENDÓN MORO DE LA HERMANDAD DE LA VIRGEN DE VALME”. S.XIII

CAPILLA DE LAS ESCUELAS DEL AVE MARÍA - DOS
HERMANAS (SEVILLA)

Julio - 2010

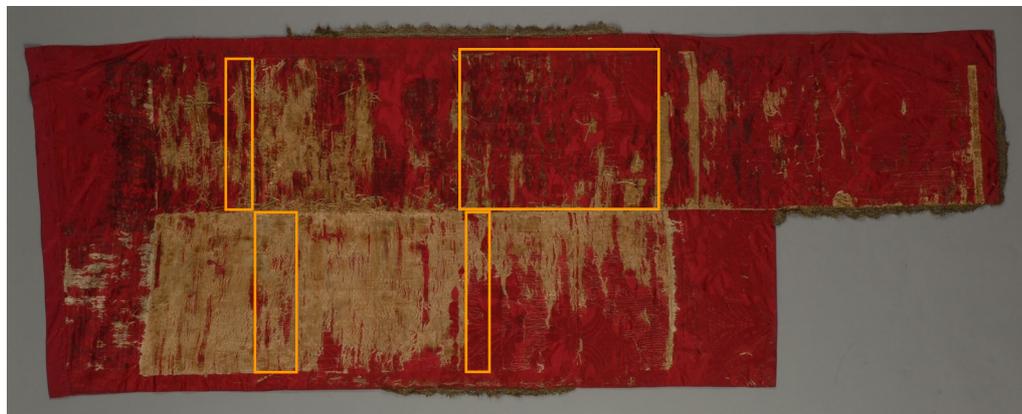
Fragmentos colocados al revés, con la cara trama metálica en contacto con el tejido rojo

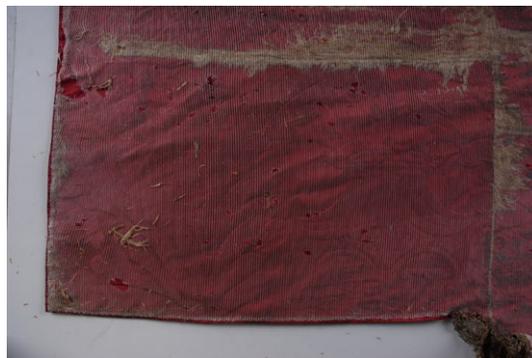
Tul triangular. Roturas

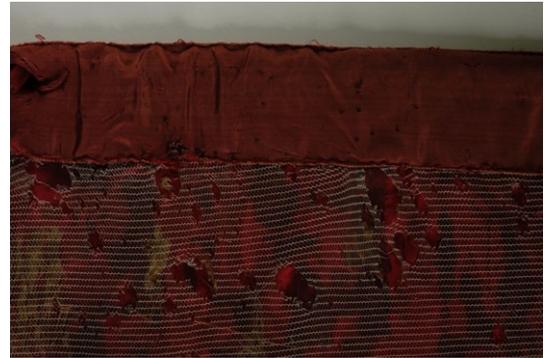
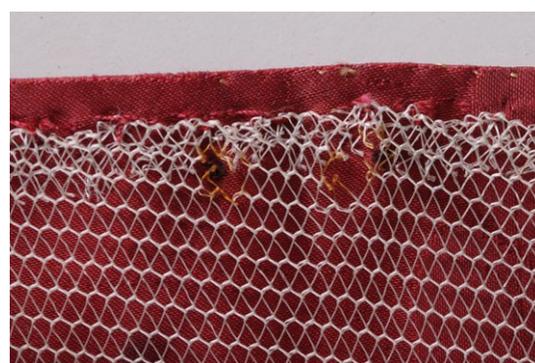
Tul triangular. Agujeros y oxidación de fibras por alfiler

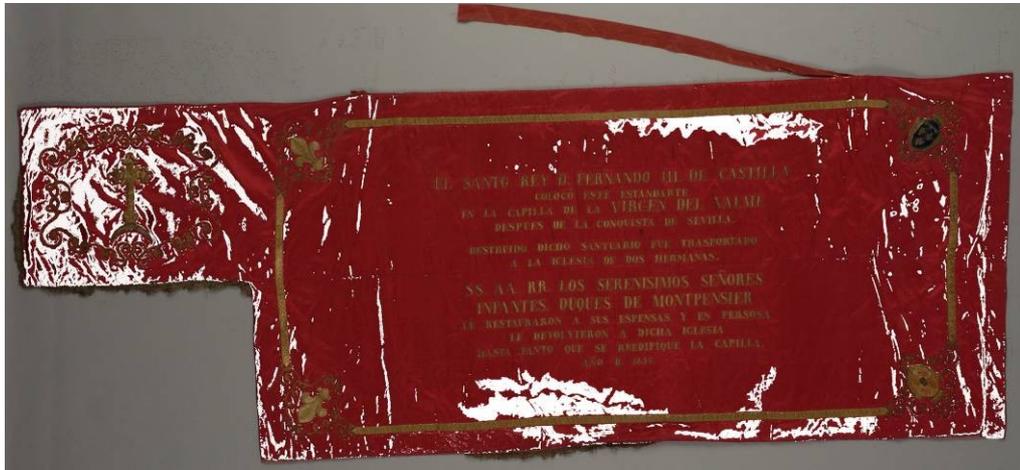
Figura II-26

El tejido liso bordado presenta varias alteraciones debidas al sistema de exposición, recogidas como deformaciones (Fig.II-26). La pieza se exponía en un vitrina cuyas dimensiones, menores que el tejido, obligaban a doblarlo provocando pliegues, en algunos casos muy marcados. La exposición en vertical también deja su huella, en forma de bolsas en la parte inferior al ceder el tejido. En la parte superior, por el sistema de sujeción se aprecia roturas muy puntuales que se han ido convirtiendo en lagunas por la perdida de los hilos del tejido, por roces en la manipulación de la obra. También muestra pequeños agujeros producidos probablemente por objetos punzantes, utilizados en la sujeción de la obra al soporte del sistema expositivo.

Localización de deformaciones

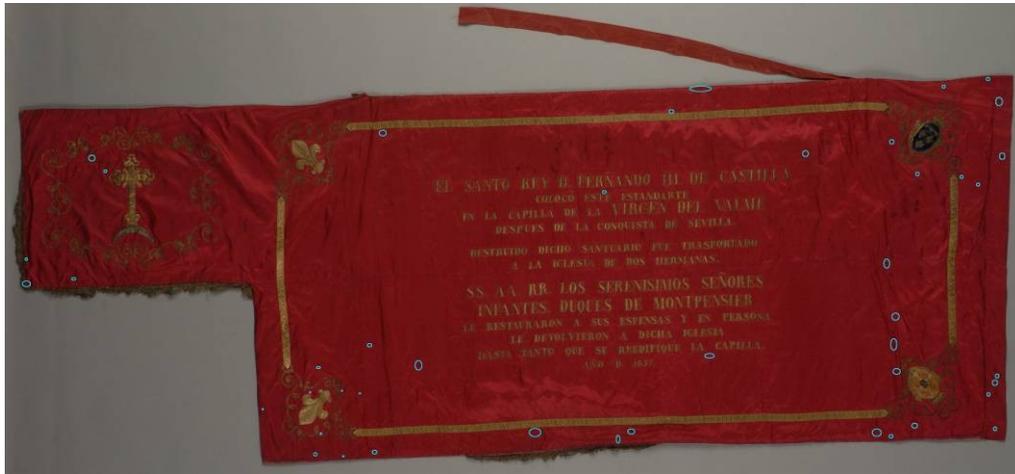
Figura II-27

Localización de rotos, lagunas y agujeros

1. Rotura y laguna

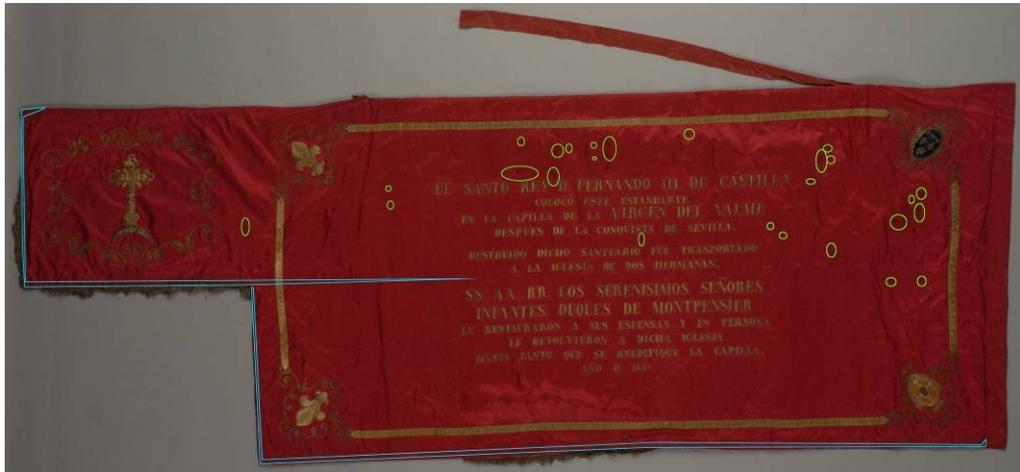
Figura II-28

El sistema de sujeción empleado para el pendón moro a esta bandera ha dado lugar alteraciones producidas por la cola de adhesión que se manifiesta en forma de manchas por el oscurecimiento de las fibras (Fig.II-28). Así como, el empleo de hilos para la fijación del pendón moro al forro, que han cogido puntualmente en algunas zonas al tejido bordado, han provocado pequeñas roturas al producirse tensión en esta zona, dejando pequeños agujeros en el tejido.

Localización manchas

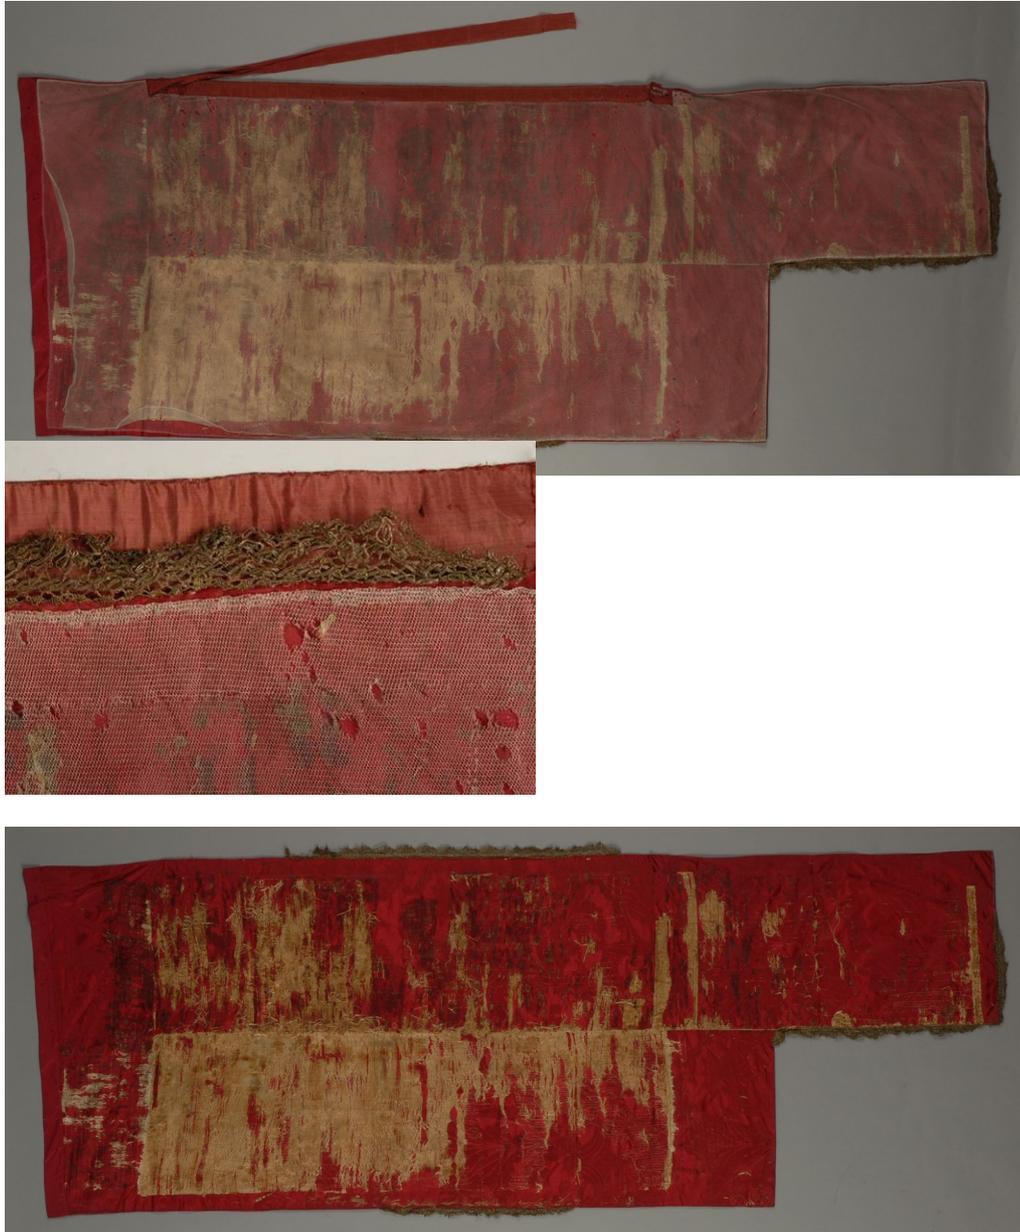
Figura II-32

Blonda oculta por la cinta superior empleada para colgar la obra

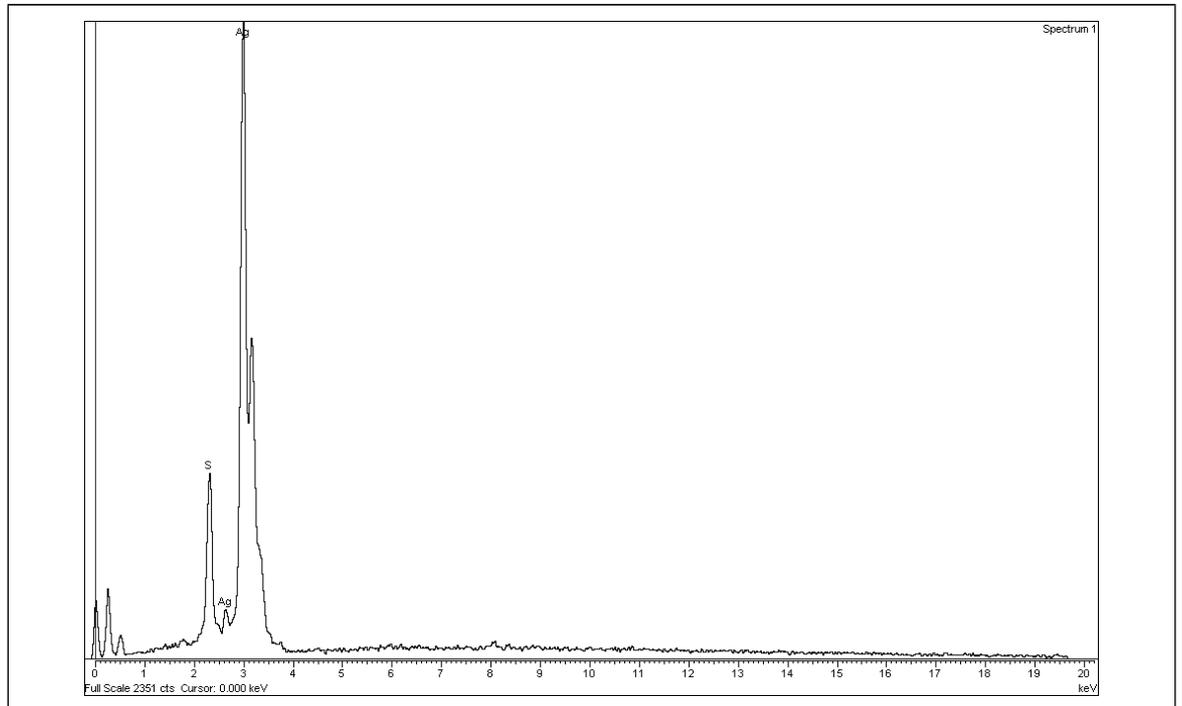
Se han analizado estos productos de corrosión y se trata en su mayoría de sulfuros de plata (figura III-1.2-4).

Figura 4. Microanálisis de los productos de corrosión sobre el tejido de la muestra M1.

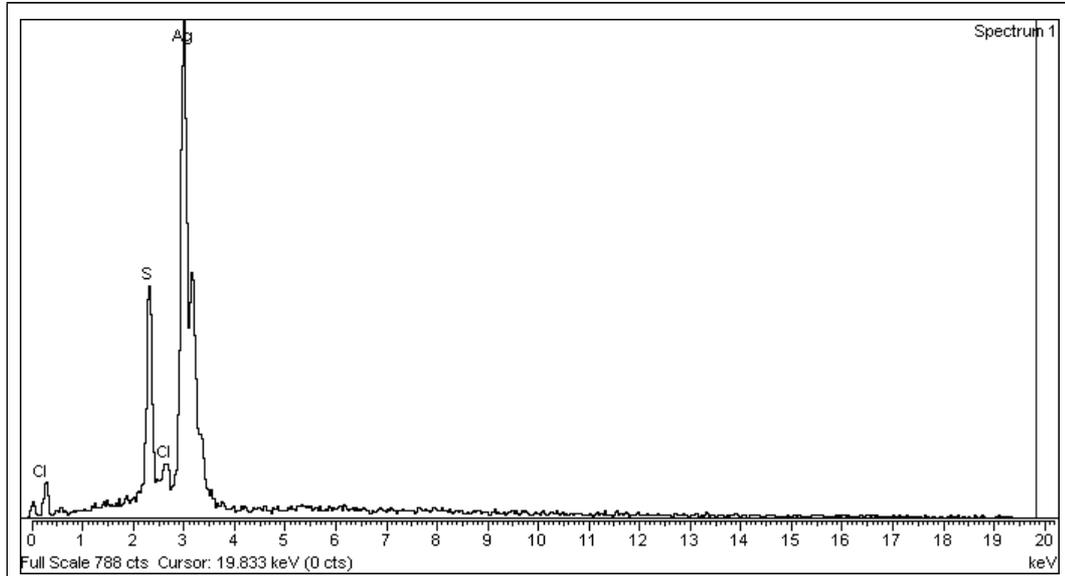
Figura 8. Microanálisis de los productos de corrosión sobre el tejido de la muestra M2.

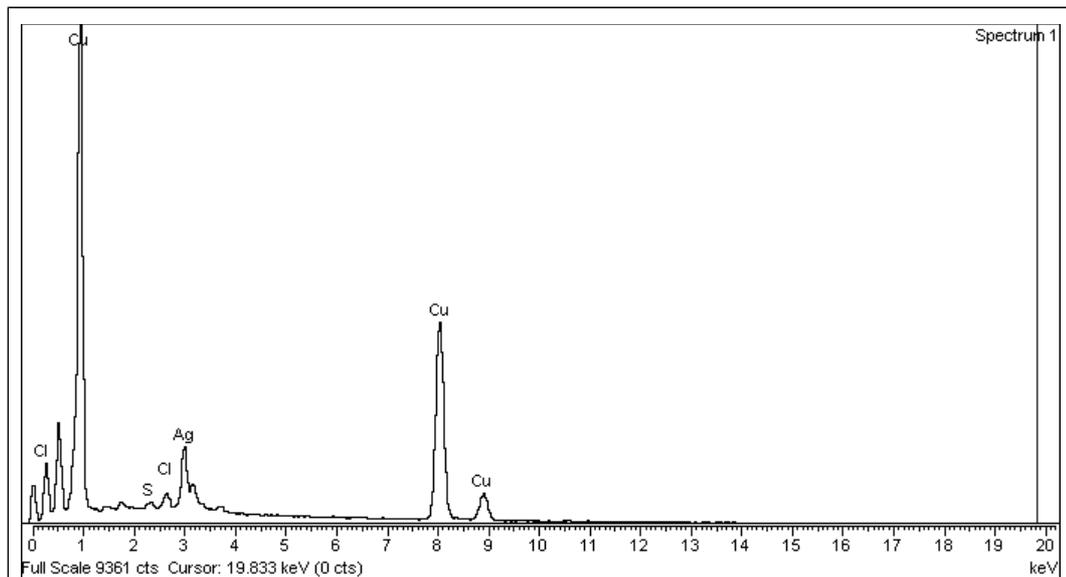
Cuando se analiza la superficie, además del cobre de la aleación base y la plata del recubrimiento, aparece azufre y cloro. Estos elementos corresponden a sulfuros de plata y a cloruros de plata. Los sulfuros son productos de corrosión que aparecen generalizados en toda la superficie, mientras que los cloruros solo aparecen pequeños puntos de la superficie (figura III-1.2-20)

Figura 20. Microanálisis del recubrimiento del hilo con productos de corrosión.
