PROPUESTA PARA LA CONSERVACIÓN DEL YACIMIENTO DE PEÑALOSA

BAÑOS DE LA ENCINA (JAEN)

DICIEMBRE 2010

INSTITUTO ANDALUZ DEL PATRIMONIO HISTÓRICO
Centro de Intervención en el Patrimonio Histórico

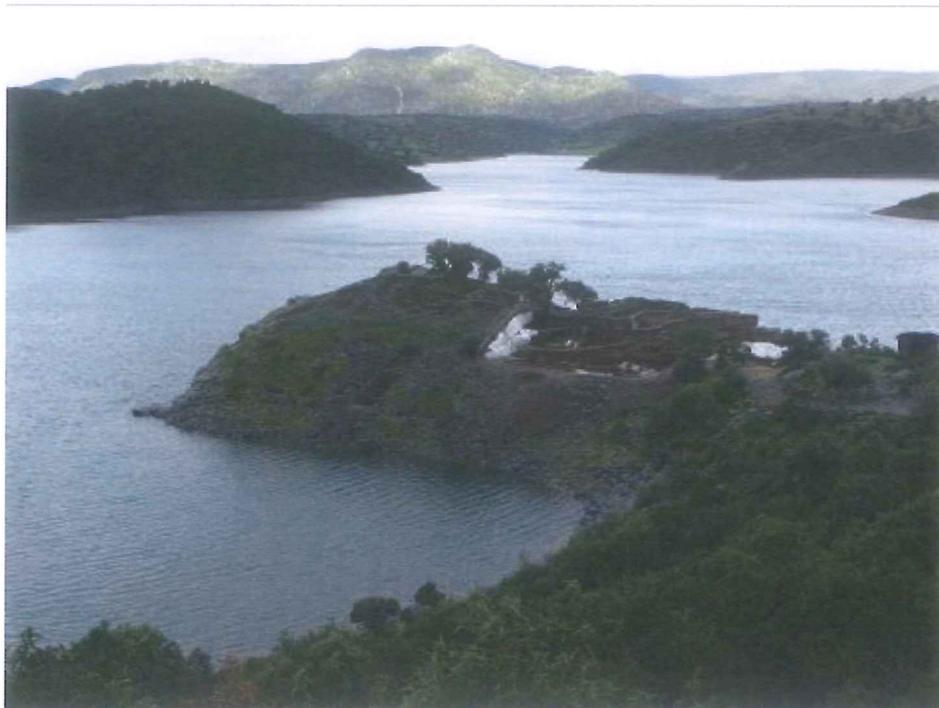
Para evaluar el estado de los restos y poder elaborar el informe correspondiente, nos desplazamos hasta el yacimiento de Peñalosa los técnicos del IAPH (Centro de Intervención y Centro de Arqueología Subacuática), el día 9 de noviembre de 2010. (Foto I.1)

Foto I.1. Vista general del yacimiento en noviembre de 2010 (Foto Yolanda González-Campos)

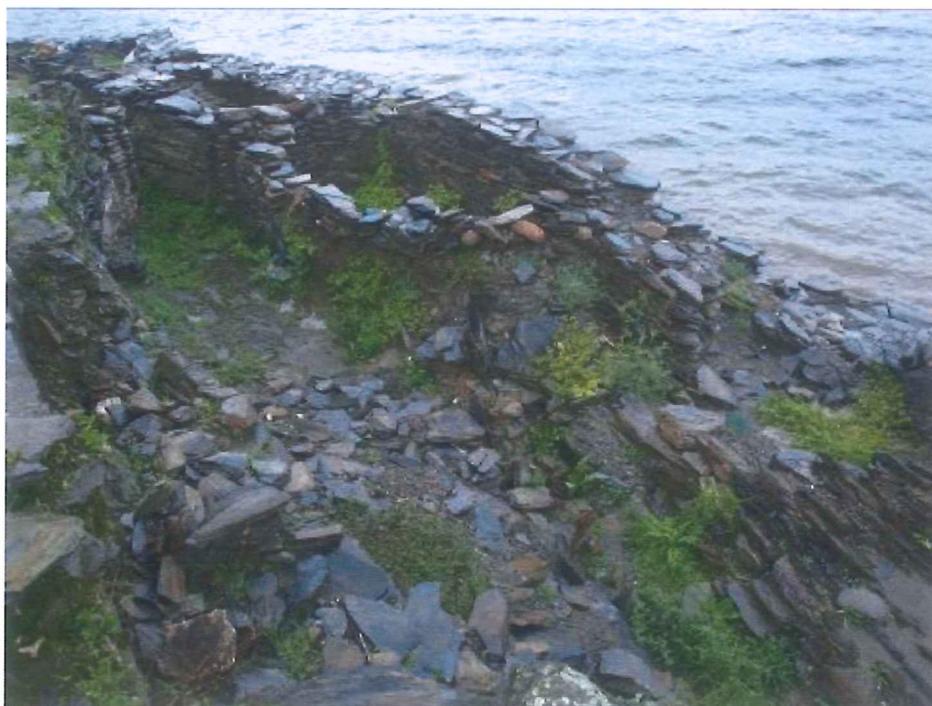
proceder de la descomposición del revoco de los muros. Es aquí donde se documenta la sepultura monumental nº 7. (Plano 2)(Foto I.2)

Foto I.2. Terraza media (Foto Yolanda González-Campos)

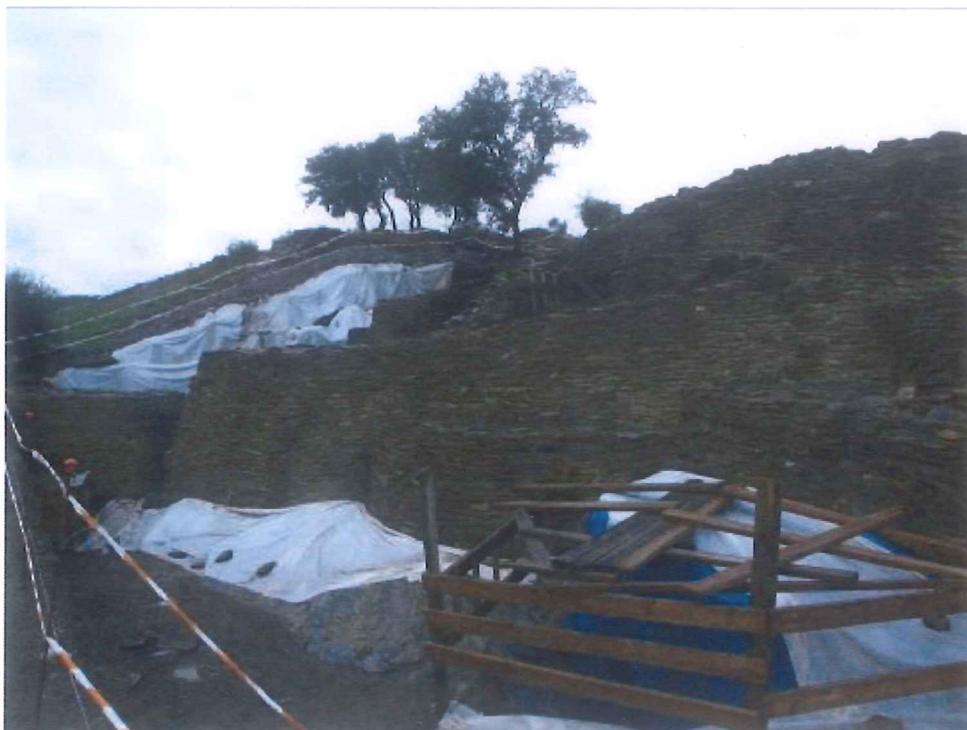
La fortificación: se sitúa en la parte superior del cerro. Excavada en parte, se trata de un amplio recinto rectangular muy bien defendido. Esta zona se ha deteriorado debido a los clandestinos y a antiguos trabajos de excavación (Fotos I.3 y I.4)

Foto I.3. Fortificación. (Foto Yolanda González-Campos)

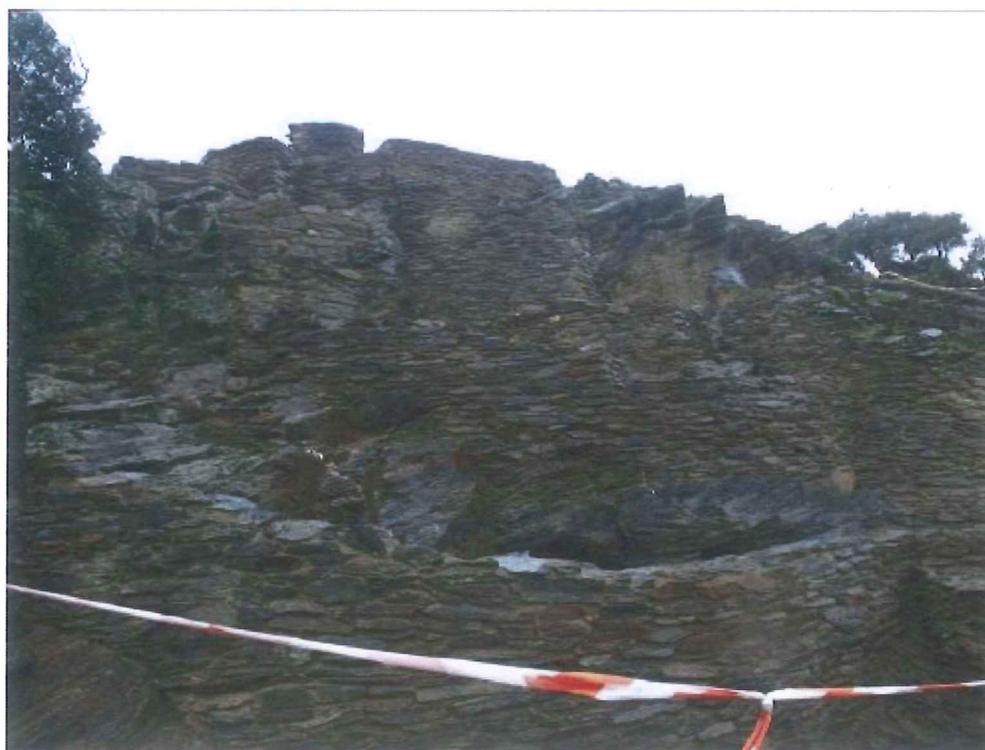
Foto I.4. Fortificación. (Foto Yolanda González-Campos)

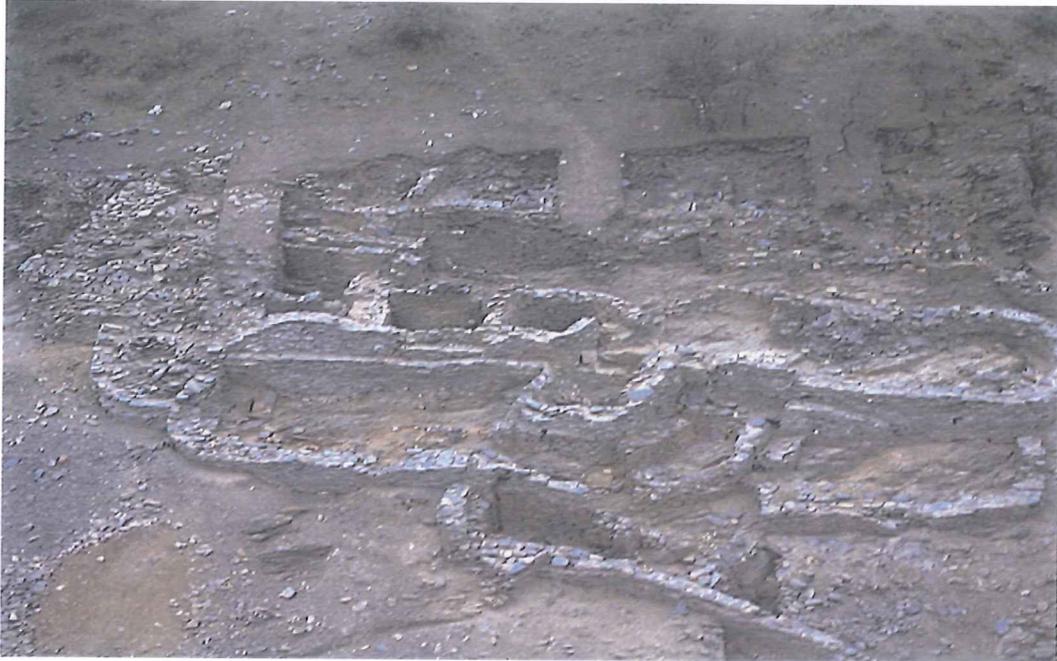
También esta publicación describe que: *"Todos los muros construidos se asientan directamente sobre la roca virgen. La regularización y horizontalización de la roca para el acondicionamiento de las estructuras construidas durante la planificación espacial de la terraza se realizó recortando las pizarras de base y rellenando los huecos con una capa de tierra oscura que contenía gran cantidad de pizarras descompuestas"*. (Foto II.1)

Foto II.1. Terraza superior y media (Tomada del libro F. Contreras et alii "PROYECTO PEÑALOSA")

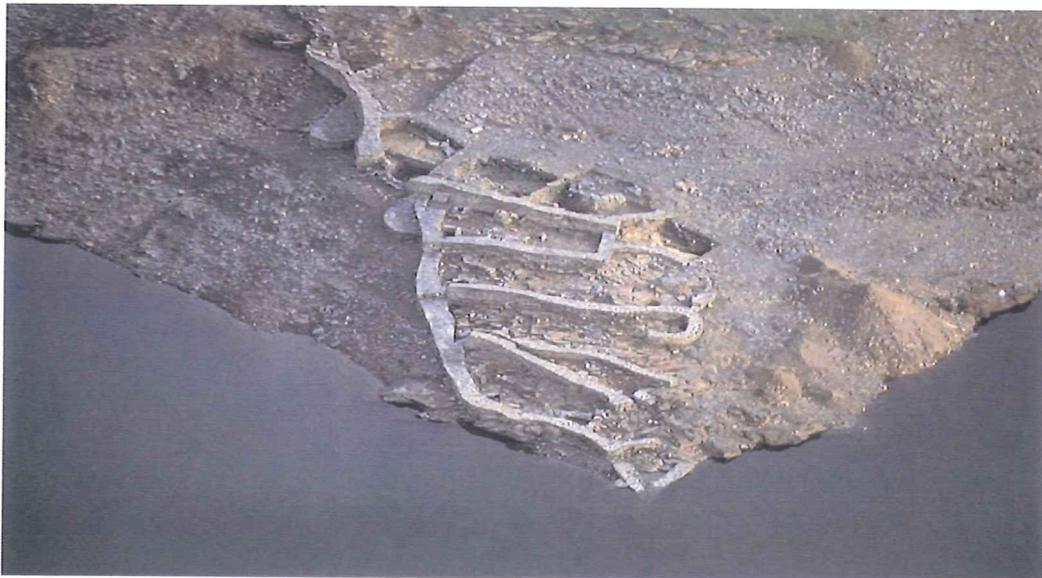
En cuanto a la terraza inferior se señala: *"Que en los CE sin techumbre el derrumbe de piedras referido quedaba inmediatamente por encima del suelo de ocupación al no existir derrumbe de estructuras de adobes y tapial lo que ha influido en la peor conservación de los restos culturales, no tanto por su fragmentación ante la caída de las piedras directamente sobre ellos como por el menor grosor de los depósitos en esas áreas y, por tanto, la menor resistencia a la erosión de las aguas del embalse especialmente cuanto más al noroeste nos situemos"*. (Foto II.2)

Foto II.2. Terraza inferior (F. Contreras et alii "PROYECTO PEÑALOSA")

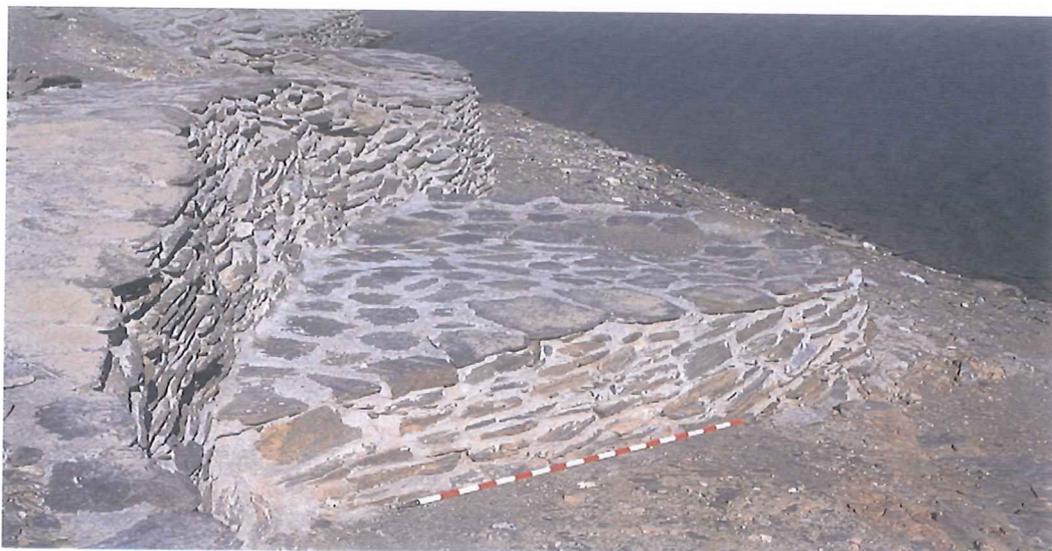
Debido a la sequía que comenzó en los años ochenta y principios de los noventa del siglo pasado se descubrió parte del yacimiento que estaba oculto por las aguas. Al estar la zona en gran riesgo de desaparición se tomaron unas medidas de consolidación sujetando muros de pizarra con cemento (Foto II.3 y II.4). Al cabo de los años se ha visto que este tratamiento afecta a las pizarras.

Se puede decir que el estado de conservación de las estructuras habitacionales de las terrazas Superior y Media es bueno, ya que han sido protegidas por su propio derrumbe, aunque la aplicación de cemento y la inclusión de materiales férreos en los muros utilizados para preservar las estructuras, haya sido más nocivo que preventivo.

Foto II.3. Tratamiento de consolidación con cemento (F. Contreras et alii "PROYECTO PEÑALOSA")

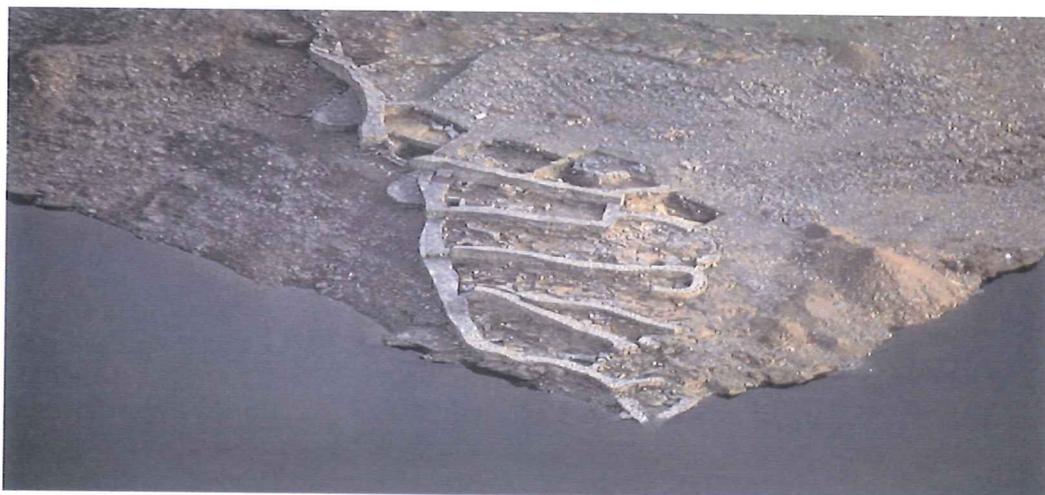
Foto II.4. Tratamiento de consolidación con cemento (F. Contreras et alii "PROYECTO PEÑALOSA")

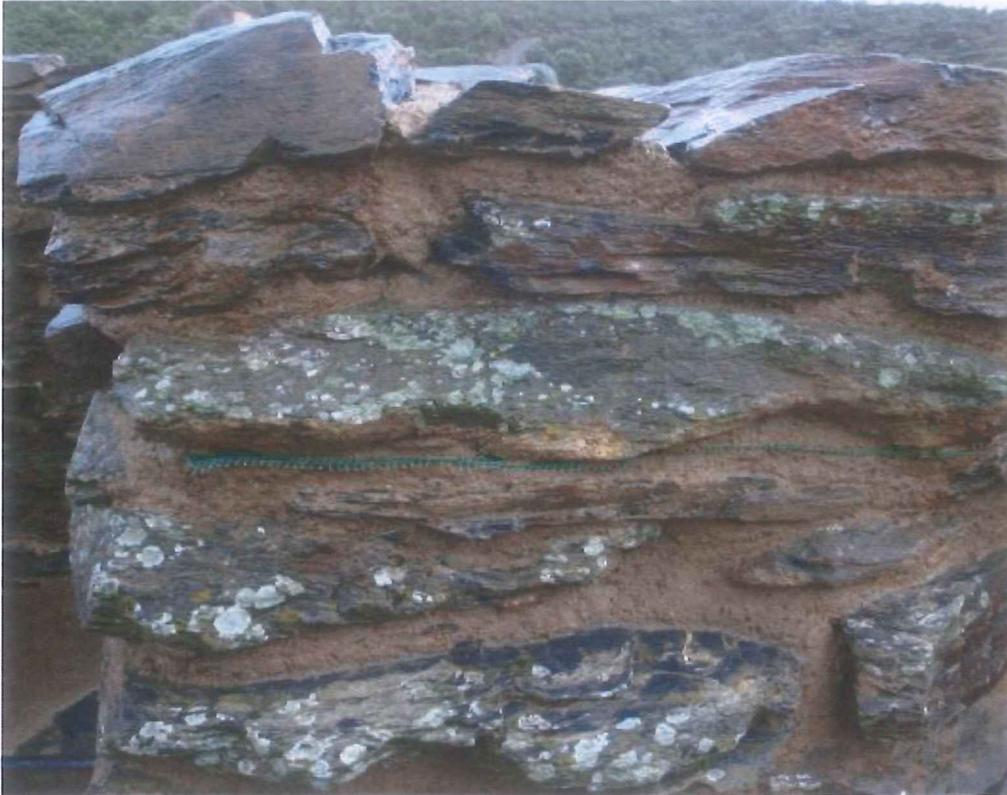
En 2010 se ha comenzado una nueva intervención de consolidación retirando los cementos añadidos para rellenar huecos y juntas, y sustituyéndolos por morteros con resinas acrílicas. También se han recrecido algunos muros poniendo una malla de separación inerte y prácticamente invisible que fortalece estos paramentos. (Foto II.5, II.6 y II.7)

Foto II.5. Tratamiento de consolidación año 2010 con mortero de arena y resina acrílica y malla inerte de separación para recrecimientos (Ana Bouzas)

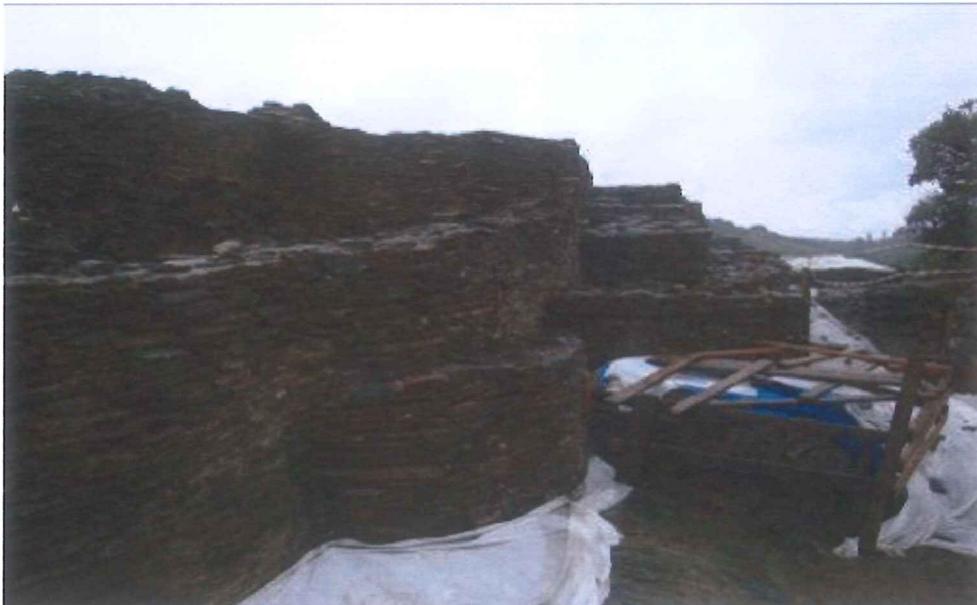
Foto II.6. Actuaciones de consolidación 2010 (Foto Ana Bouzas)

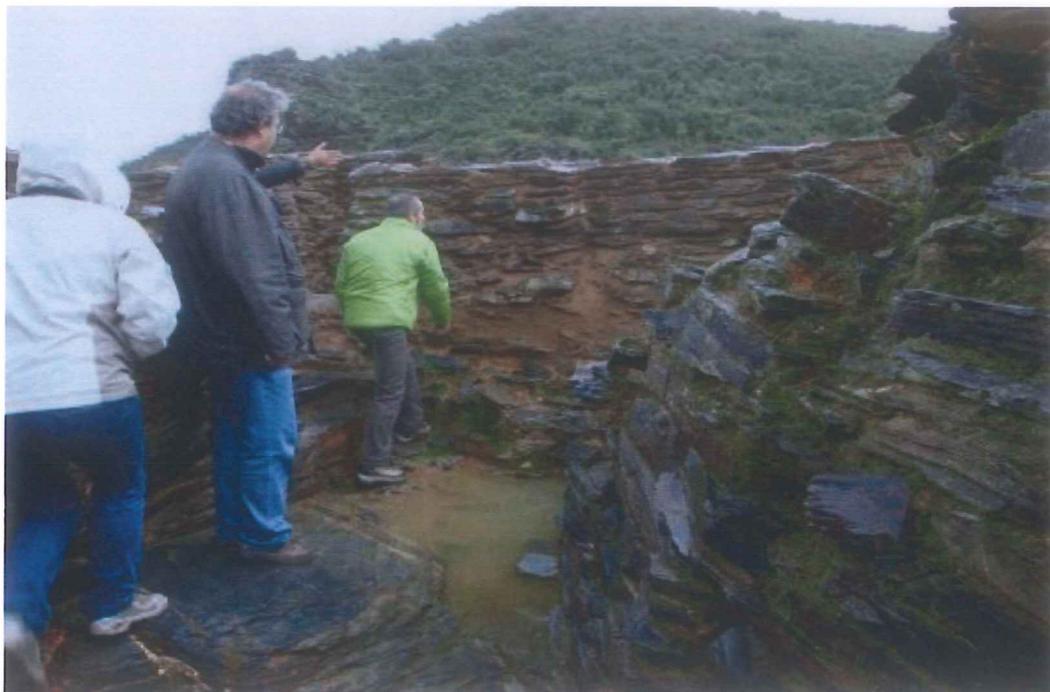
Foto II.7. Diferencia entre el muro consolidado y el muro sin tratar (Foto Ana Bouzas)

Para frenar el deterioro de los muros originales se han tomado en este año 2010 medidas de conservación por parte del equipo arqueológico. Este tratamiento aplicado a las estructuras murarías servirá como muestra de apoyo para decidir si este mortero funciona correctamente o hay que ajustarlo (Foto II.7)

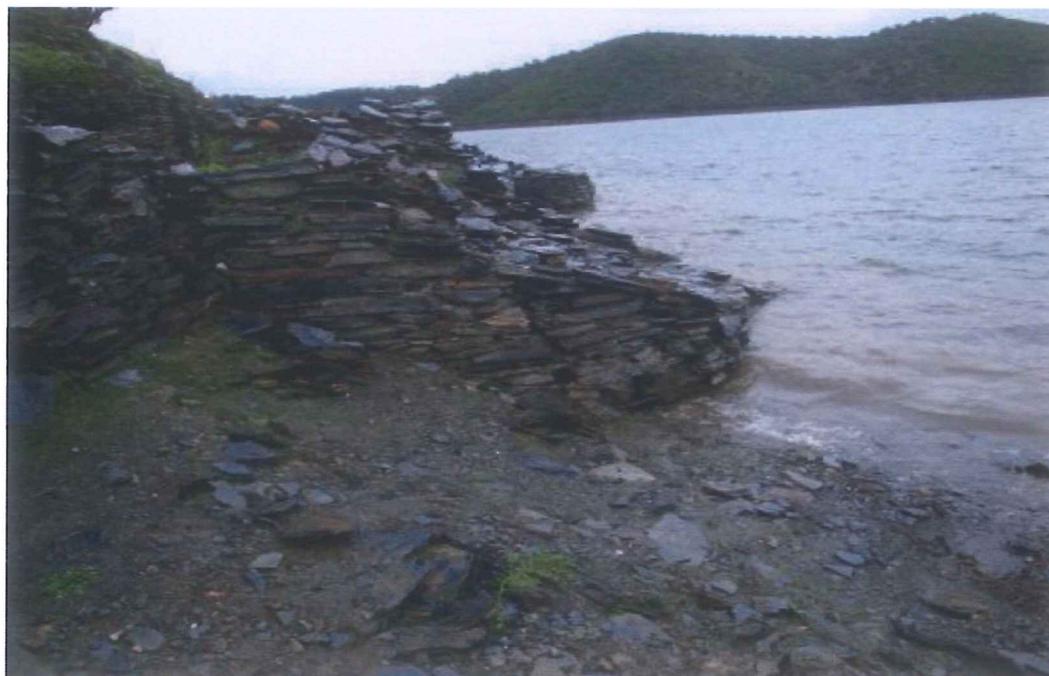
Foto II.8. Terraza media en contacto con el agua. (Foto Ana Bouzas)

El proceso de actuación se realizará a medida que el pantano baje de nivel. La primera zona a tratar sería la terraza media, que es la que esta actualmente en contacto con el agua, y los muros de la terraza superior. Estos trabajos se continuarán en la terraza inferior cuando el agua haya bajado de nivel y afloren las estructuras (Foto II.8)

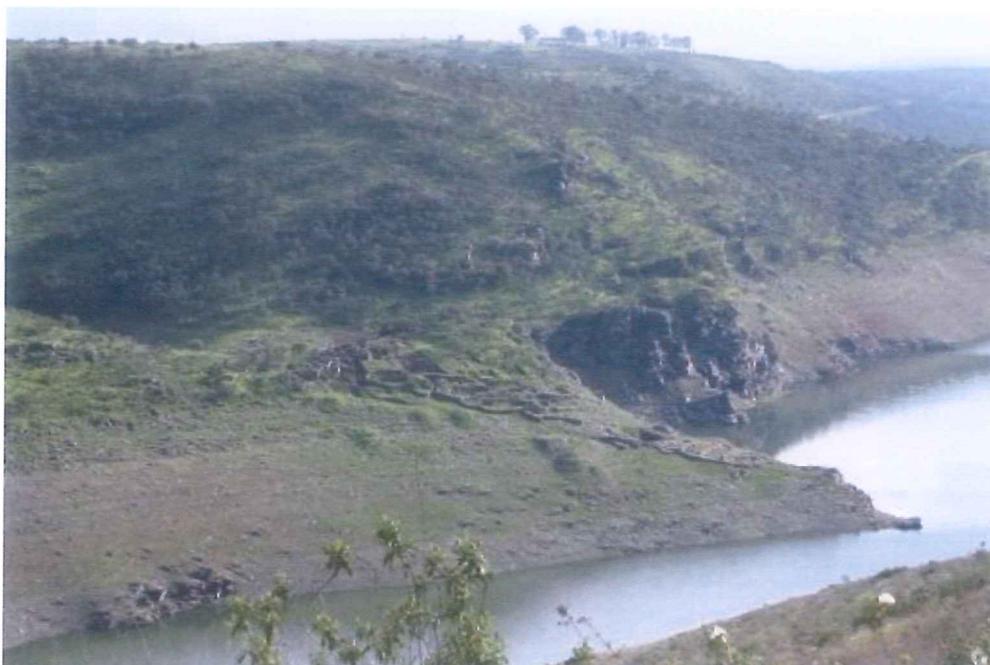
Foto II.9. Vista general del yacimiento donde se observa la gran pendiente donde al final se encuentra la terraza inferior en época de sequía con todas las estructuras a la vista.

Todas las medidas de conservación y protección propuestas se controlarán anualmente, puesto que el pantano seguirá teniendo diferentes fluctuaciones estacionales (Foto II.9)

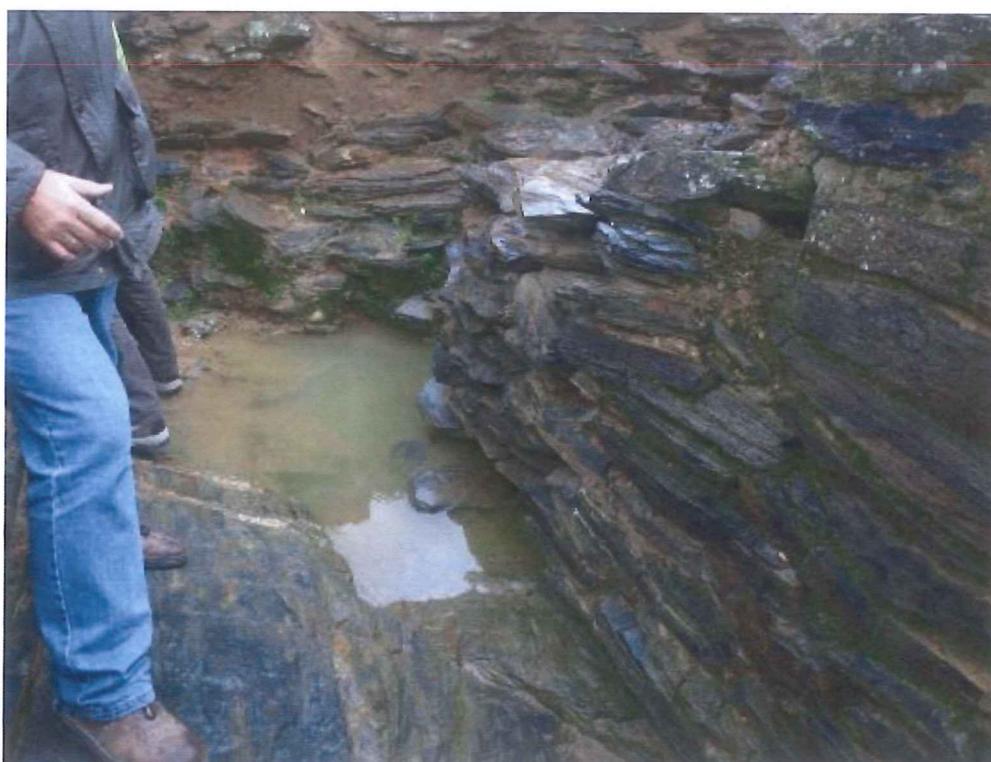
Foto II.10. Agua retenida en los pasillos del poblado tras intensas lluvias (Foto Yolanda González-Campos)

Entre estas actuaciones, sería prioritario el seguimiento del estado de conservación de las estructuras, ya que al estar este poblado expuesto a las fluctuaciones del pantano, estas tienen que supervisarse anualmente sobre todo en época de estío que es cuando los restos están al descubierto. (Foto II.10).

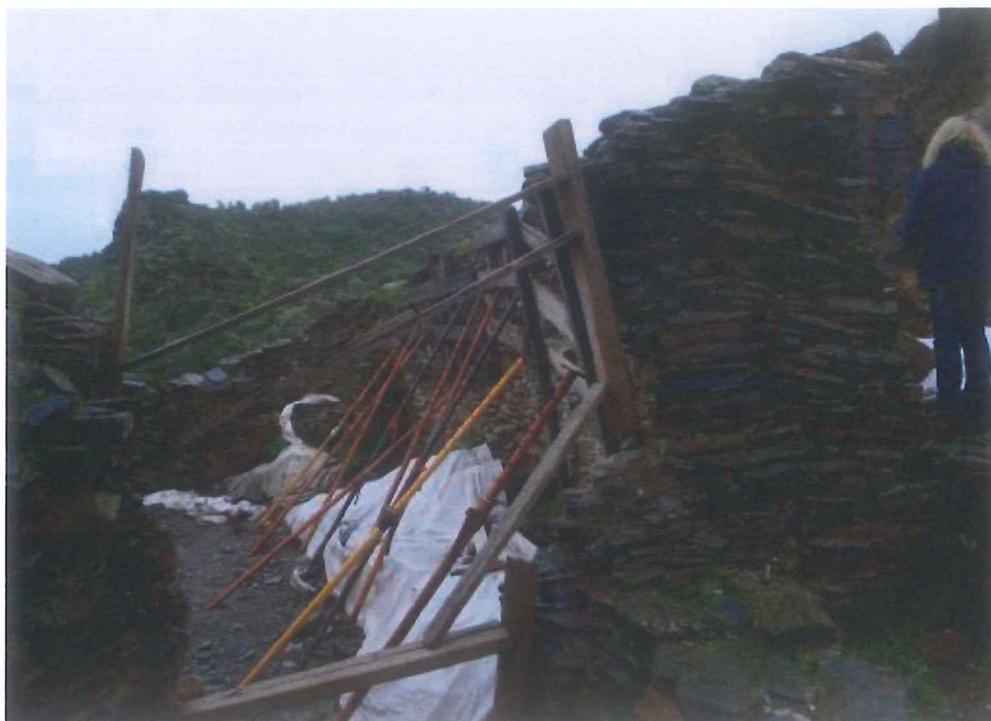
Foto II.11. Muros desplomados y apuntalados (Foto Ana Bouzas)

Dentro de esta nueva estrategia de intervención deberían tratarse las

estructuras habitacionales que se encuentran en peligro de derrumbe o ya caídas en todo el yacimiento (Foto II.11).
