MEMORIA DE INTERVENCIÓN
**PIEZAS ARQUEOLÓGICAS DEL MUSEO DE
ALMERÍA**

20 de enero de 2006

INSTITUTO ANDALUZ DEL PATRIMONIO HISTÓRICO
Centro de Intervención en el Patrimonio Histórico

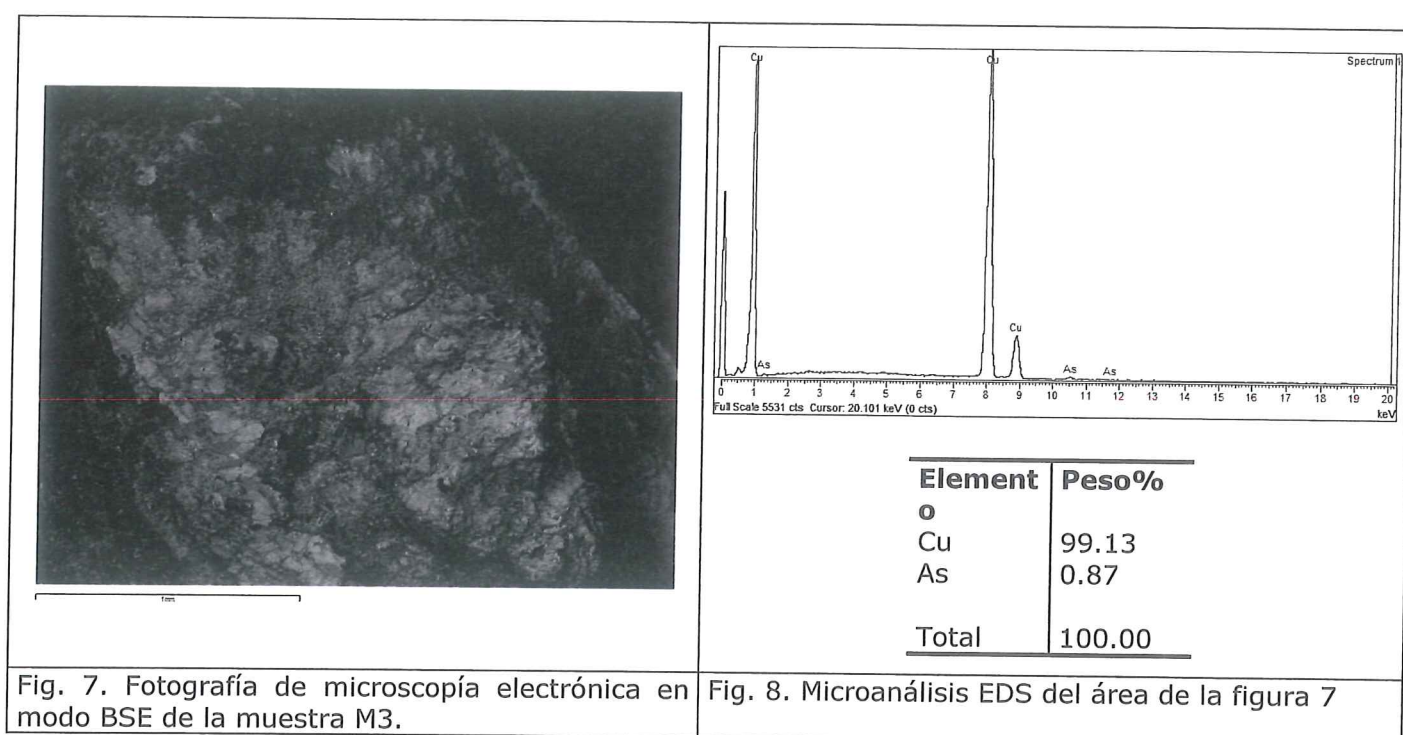
En la figura 7 se observa la matriz metálica de la muestra M3 y en la figura 8 el microanálisis del núcleo metálico. Atendiendo a los resultados analíticos expresados en la tabla adjunta, se trata de un cobre arsenical con un porcentaje de arsénico que no supera el 1%, en este fragmento el porcentaje es ligeramente inferior al analizado en el M2.

Al igual que en la muestra M2, también se detectan pequeños islotes de plomo en la aleación.

Fig. 7. Fotografía de microscopía electrónica en modo BSE de la muestra M3.

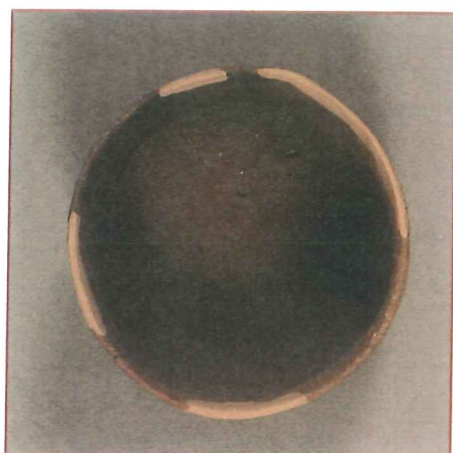
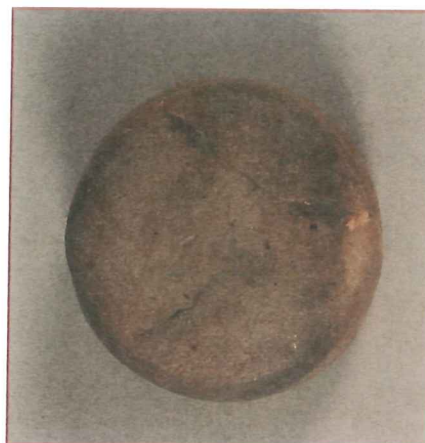
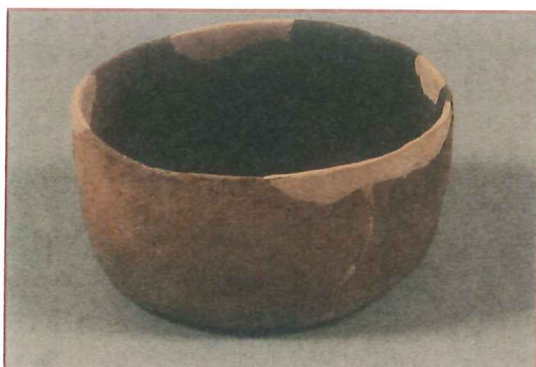
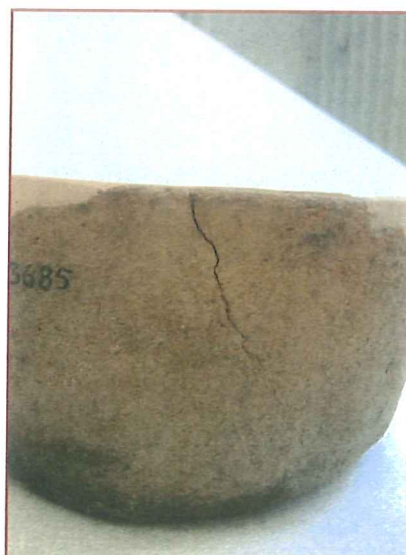
ANEXO II. : DOCUMENTACIÓN GRÁFICA Nº INVENTARIO 3685

Figura.II.1-2-3 ESTADO PREVIO A LA INTERVENCIÓN.
Figura.II.4. DETALLE DE GRIETA PROVOCADA POR TENSIONES.

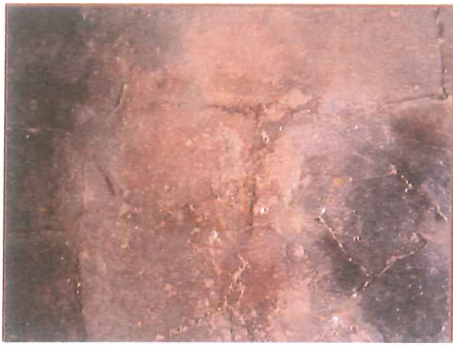
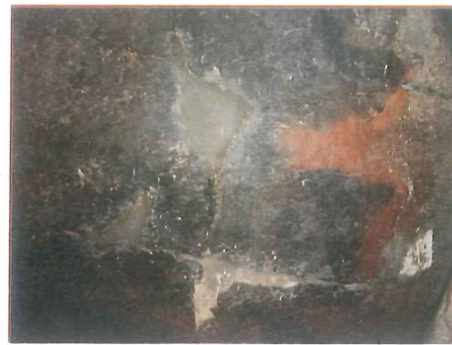
Figura.II.7-8. DETALLE ADHEISVO-RECONSTRUCCIÓN.

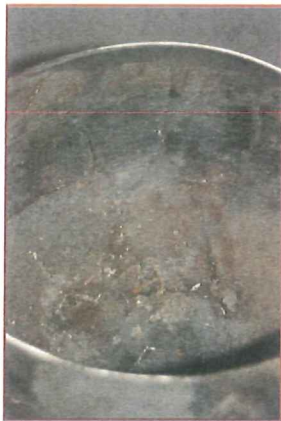
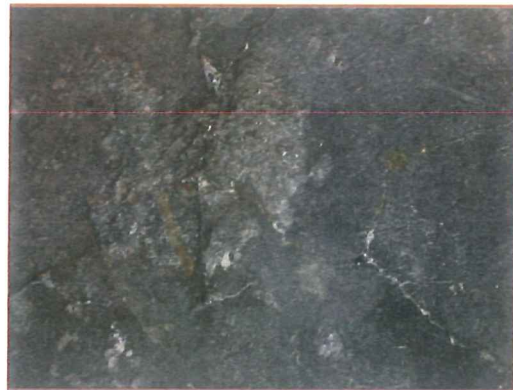
Figura.II.9-10. DETALLE DE DIVERSOS FACTORES DE DETERIORO.

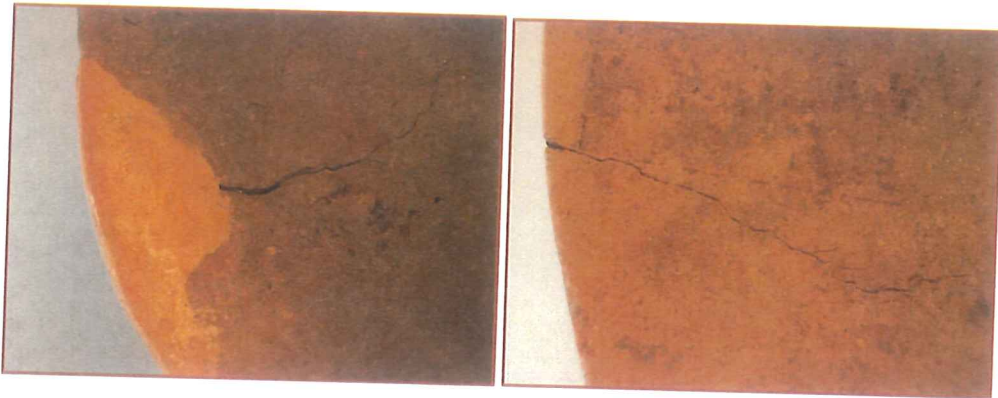
Figura.II.4-5. DETALLE DE GRIETAS PROVOCADAS POR LA REINTEGRACIÓN VOLUMÉTRICA.

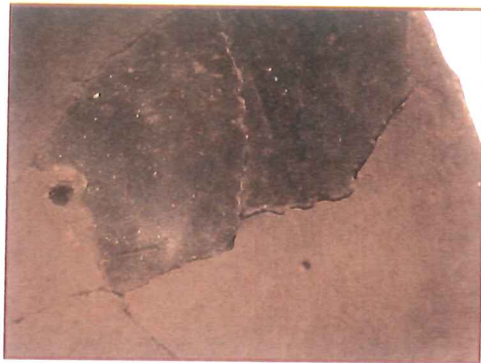
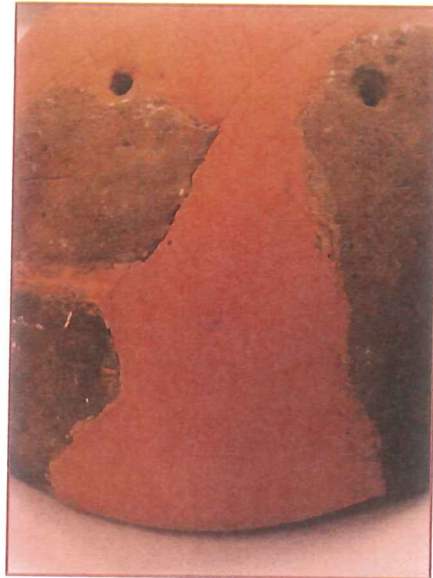
Figura.II.5-6. DETALLE DE UNIONES. REINTEGRACIÓN VOLUMÉTRICA CON PRESENCIA DE ADHESIVO.

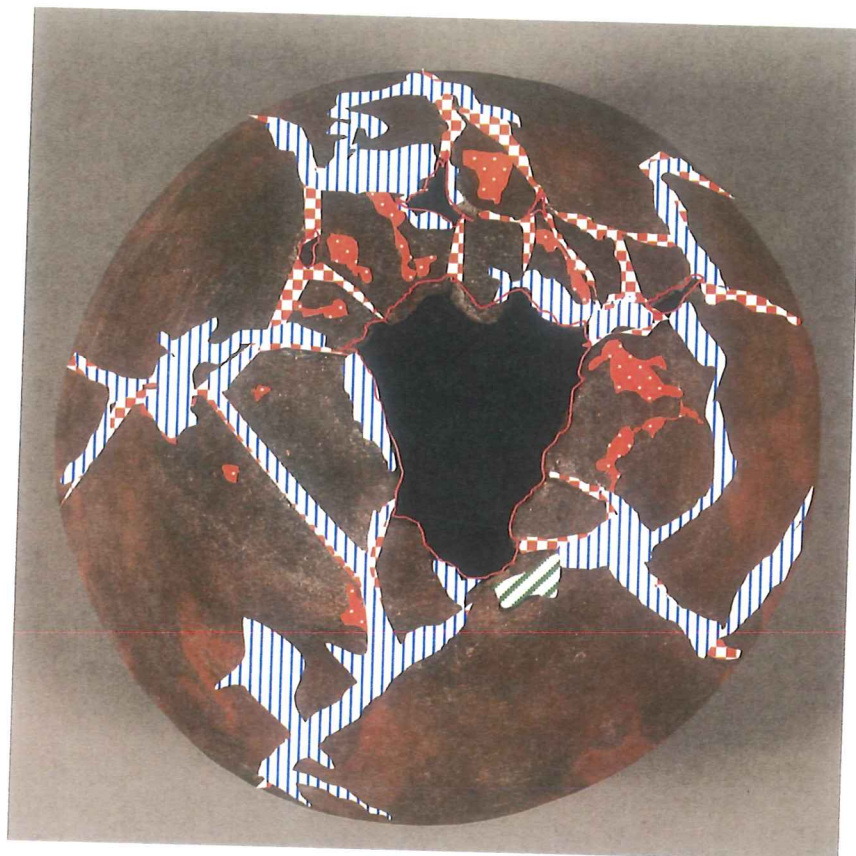
FIG.4

DEPÓSITOS DE ÓXIDO EN SUPERFICIE

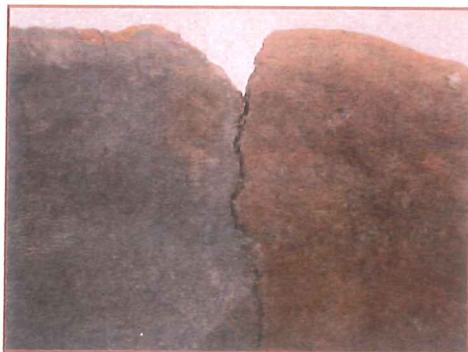
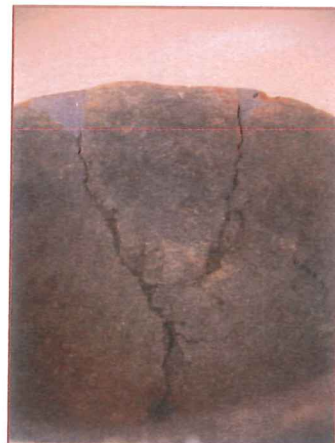
Figura.II.8-9. DETALLE DE GRIETAS PROVOCADAS POR TENSIONES Y ACUMULACIONES DE ADHESIVO.
