Informe diagnóstico y propuesta de intervención.

Cruz Procesional. Jesús Nazareno.

Hermandad de Jesús Nazareno. Cabra.

Sevilla, marzo de 2003.

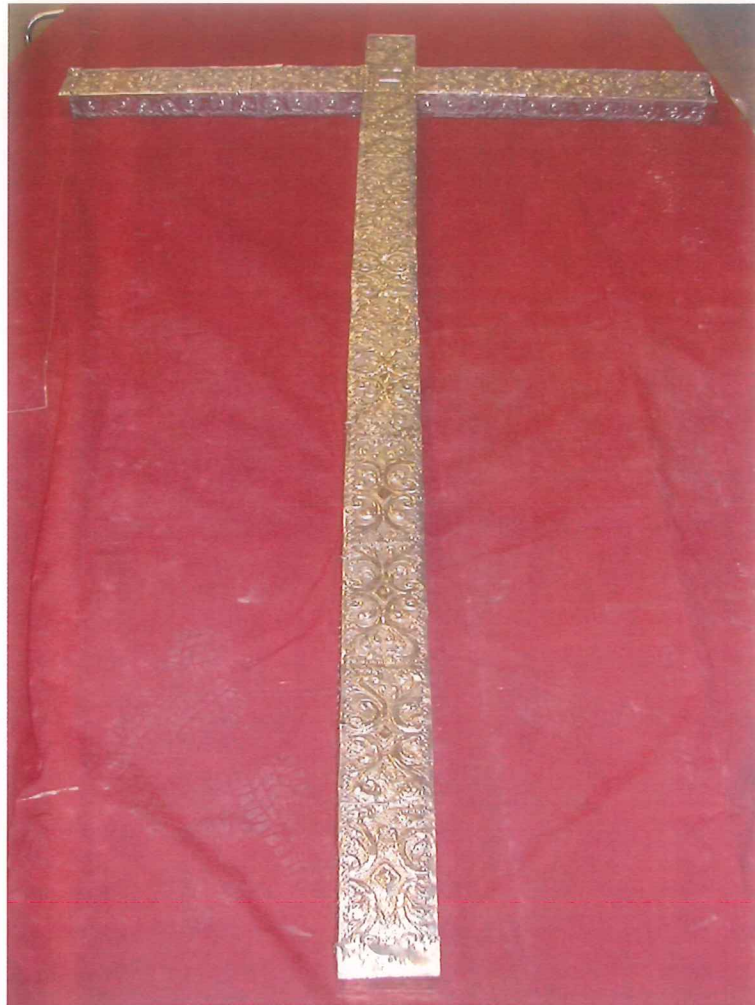
4. Imagen general de la pieza en los talleres del IAPH al comienzo de este informe de diagnóstico.

Resaltar en la misma el desplazamiento del alma de la pieza en el brazo más largo.

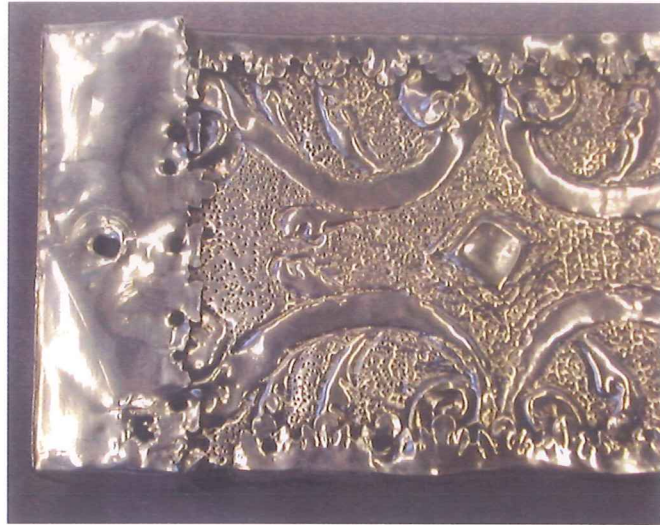
9. Vista del tramo añadido de Cruz con la contera de recubrimiento seriamente dañada por orificios para facilitar las intervenciones de adhesión.

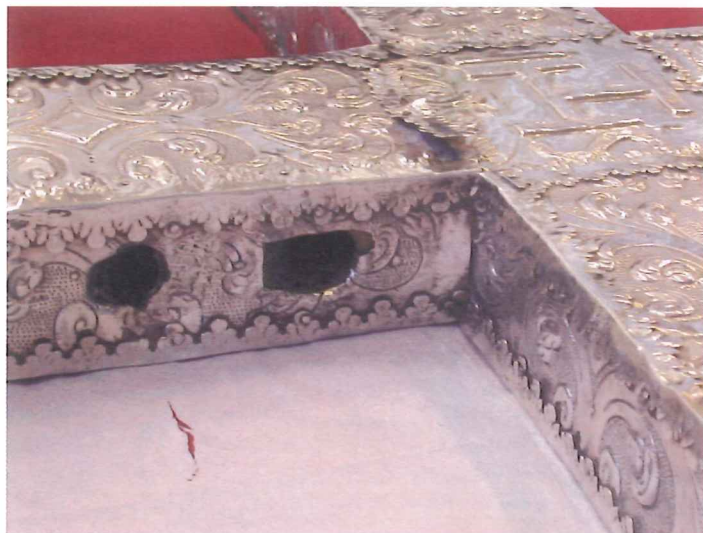
11. Vista de la cruceta de la pieza con los orificios de sujeción actuales de la pieza a la imagen del Nazareno.

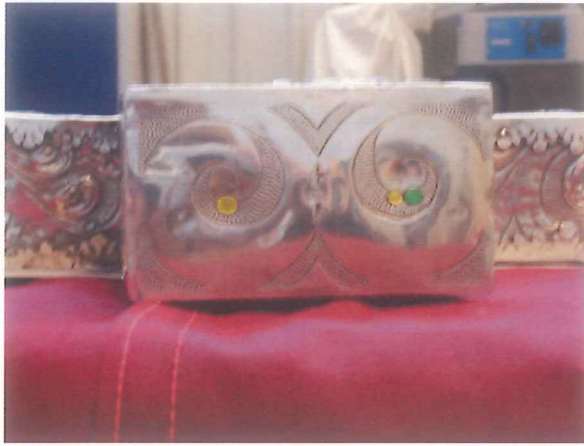
La obra conserva anclajes originales, pequeños clavos de plata de cabeza redonda abultada, aunque la mayor parte de los anclajes son reposiciones de metales distintos a la plata de tamaños y formas diversos.

La cruz tiene numerosos orificios circulares que señalan la pérdida de puntillas y otros triangulares que parece se han realizado en momentos posteriores a la fabricación al clavar nuevas puntillas.

Detalle de una de las tapas de la cruz. La lámina de plata se ancla al alma de madera con puntillas de diversos metales. En la imagen se muestran en verde los anclajes de plata originales y en amarillo las reposiciones

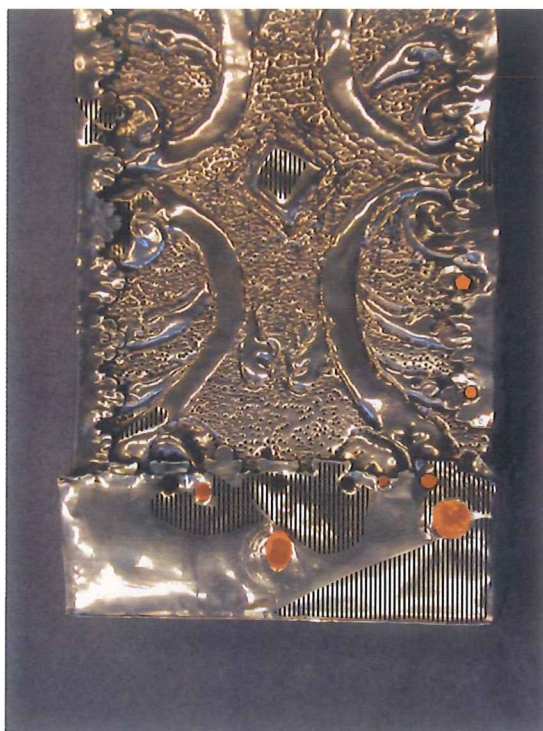
Detalle de una de las láminas añadidas a la obra. Presenta orificios causados por la pérdida de puntillas e importantes deformaciones

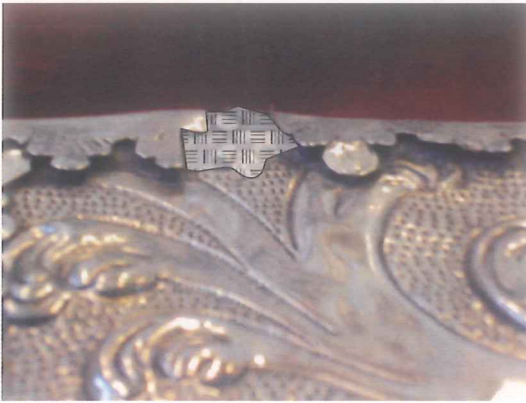
Zonas de pérdidas de plata

En las láminas rectangulares las fracturas, fisuras y pequeñas pérdidas son escasas y de poca importancia. Por el contrario, las láminas con decoración vegetal presentan pérdidas importantes, encontrándose desprendidas en muchas zonas del soporte y parcial o totalmente perdidas.

Ampliación de uno de los puntos en los que la lámina de plata que cubren las esquinas se ha fracturado.

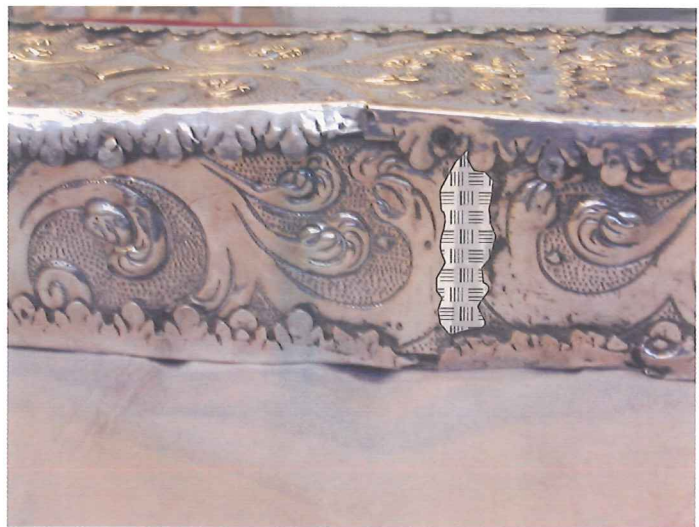
Detalle del lugar que ocupaba una de las cintas de plata decoradas con motivos vegetales. En el lugar que ocupaba se observan varios orificios de puntillas

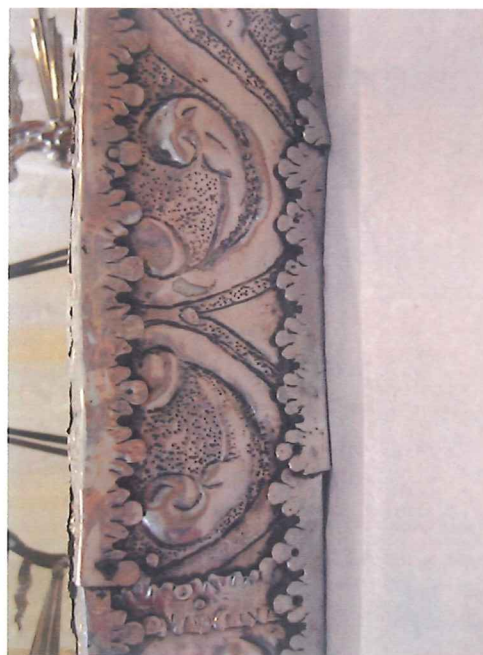
Láminas de plata añadidas a la obra en una intervención posterior a la fabricación. Se observan deformaciones y errores de montaje en las piezas de plata que cubren las esquinas.
