Informe diagnóstico y propuesta de tratamiento.

Ráfaga Procesional. Virgen de la Soledad.

Hermandad del Santo Entierro. Écija.

Sevilla, diciembre de 2002.

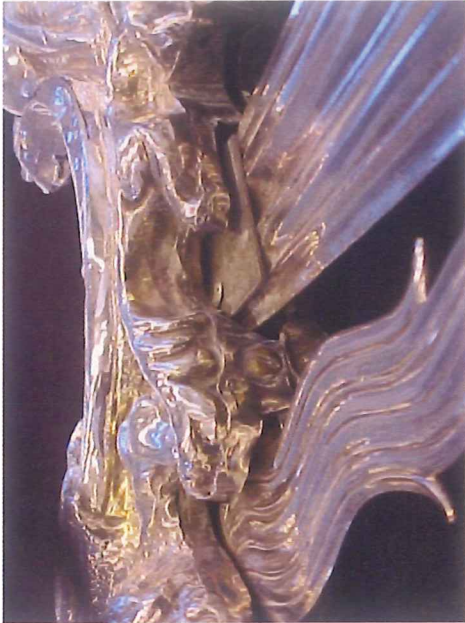
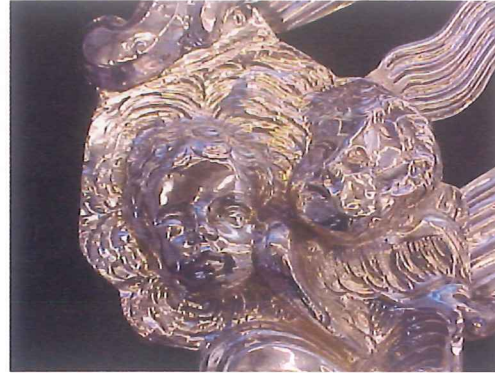
Detalle de una pareja de querubines de la ráfaga. A la izquierda vista de uno de los costados de la misma con la presencia de un refuerzo de sujeción de un haz de luz.

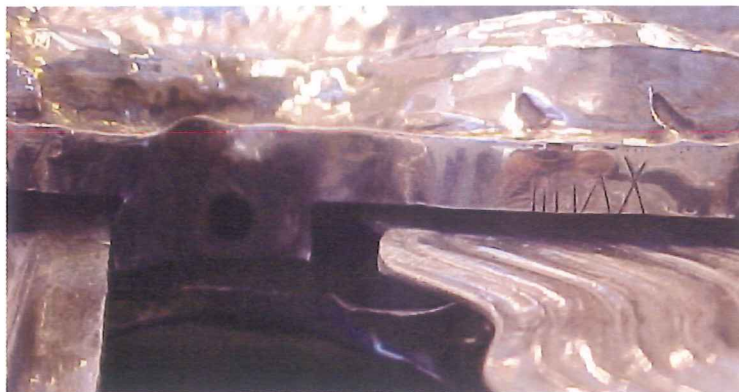
Arriba numeración para posibilitar el montaje y desmontaje ordenado de las piezas de la ráfaga. Abajo a la izquierda detalle del juego de rocalla que conforma la estructura formal de la pieza con los dos tipos de haces de luz. A la derecha otra de las parejas de querubines.

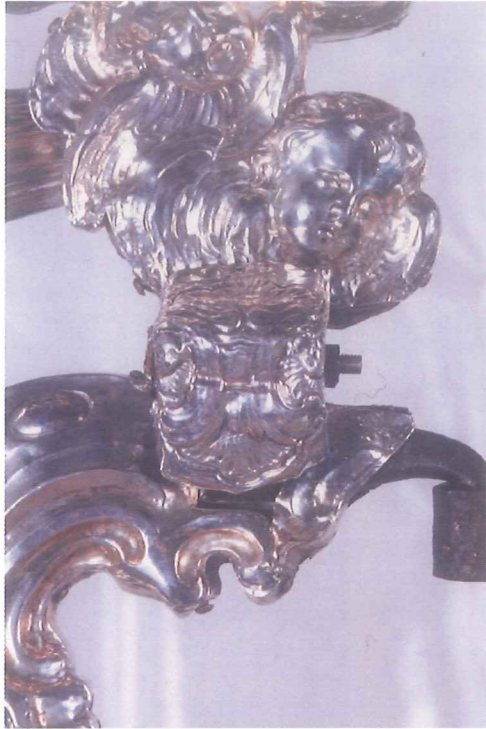
movimientos. Estos son los motivos principales por los que los elementos de sujeción han cedido, los orificios se han deformado y los ensambles no encajan como debieran, provocando que la estructura no sea sólida y cimbree.

Punto de ensamble de dos de las piezas de la ráfaga a la estructura que las sustenta

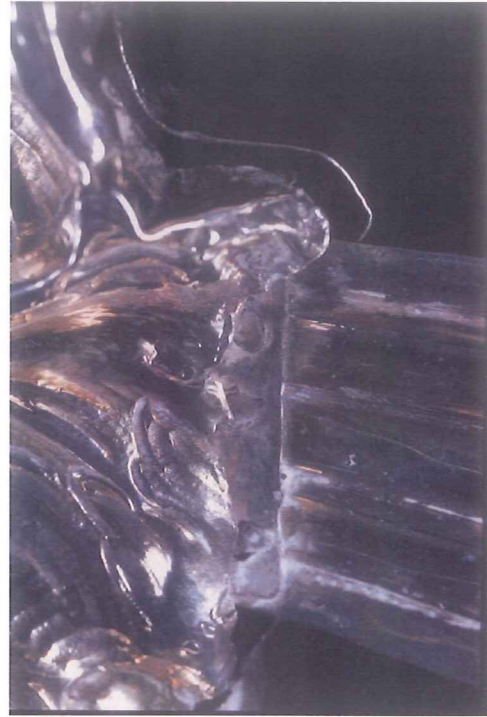
Los movimientos a los que está sometida la obra son los causantes de desprendimientos de los elementos insertos en la cantonera y de los intentos de fijar éstos de nuevo en su lugar original mediante cuñas e hilos metálicos, soldaduras y otros medios.

Detalle de uno de los elementos colocado en una antigua intervención para sujetar el haz de luz al alma interna de hierro

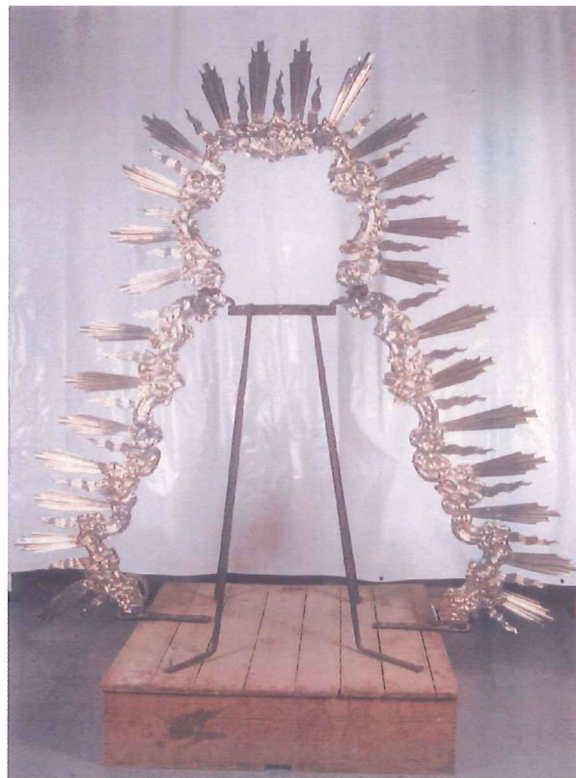
Vista general de la ráfaga montada

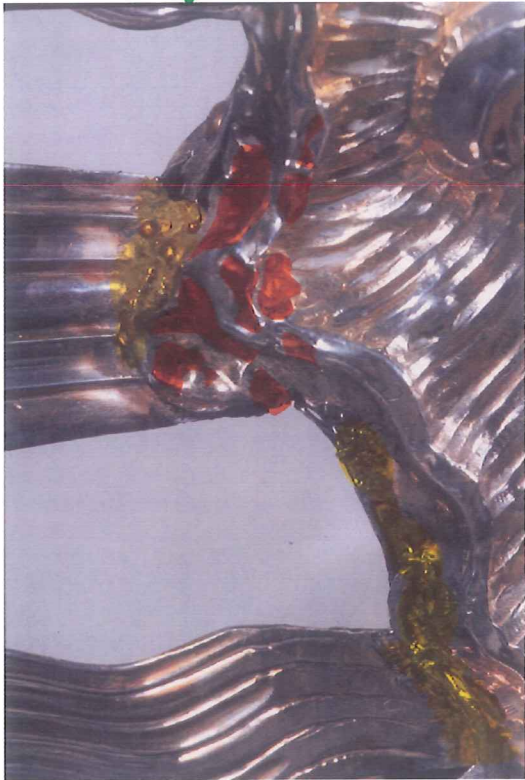
Las pérdidas de volúmenes de mayor importancia se localizan en las cantoneras y en las caras de los ángeles que sobresalen medio punto del plano. Estas alteraciones son resultado de impactos puntuales, de grandes presiones y del desprendimiento y vuelta a su sitio de los elementos de las cantoneras.

DEFORMACIONES
-

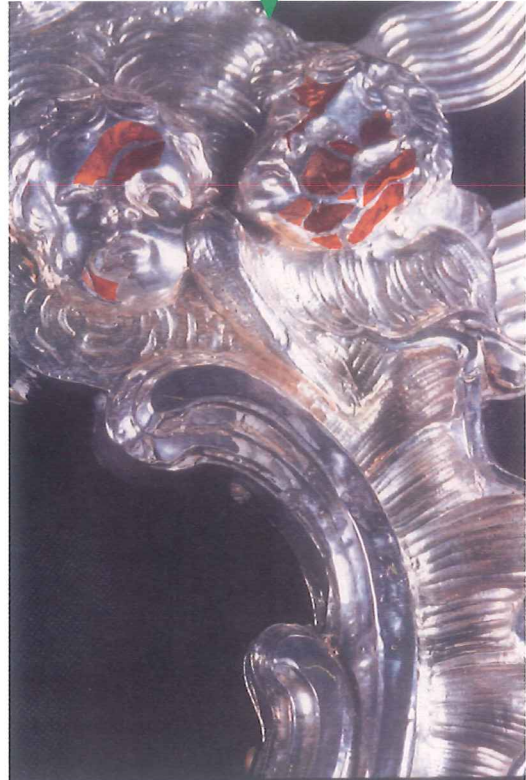
La obra presenta numerosas soldaduras realizadas con variedad de metales, unas para corregir y disimular grietas en las planchas abultadas y otras mayores con la finalidad de sujetar los elementos decorativos insertos en la cantonera.

CORDÓN DE SOLDADURA
