IDENTIFICACIÓN DE MATERIALES DEL PALIO DE
ARACENA (HUELVA)

Noviembre 2004

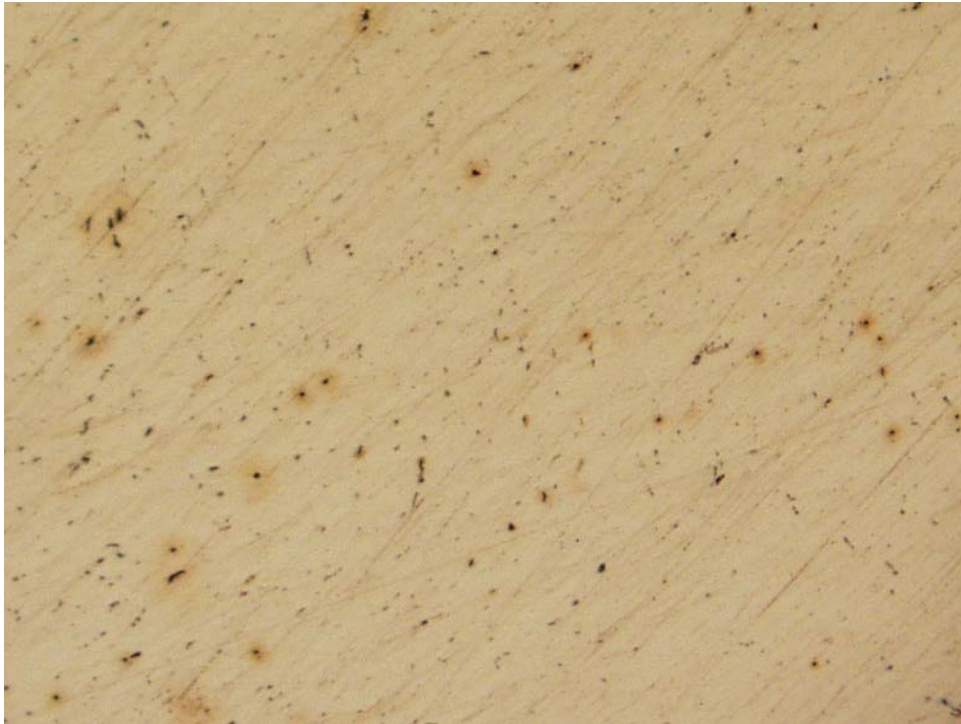
El estudio metalográfico de la estructura sin atacar de la muestra M1 revela la existencia de numerosos poros, típicos de la absorción de gases por el elemento cobre, muy abundante en la aleación (ver figura III.2.1).

Figura III.2.1. Fotografía de microscopía óptica de la muestra M1 sin atacar (X5).

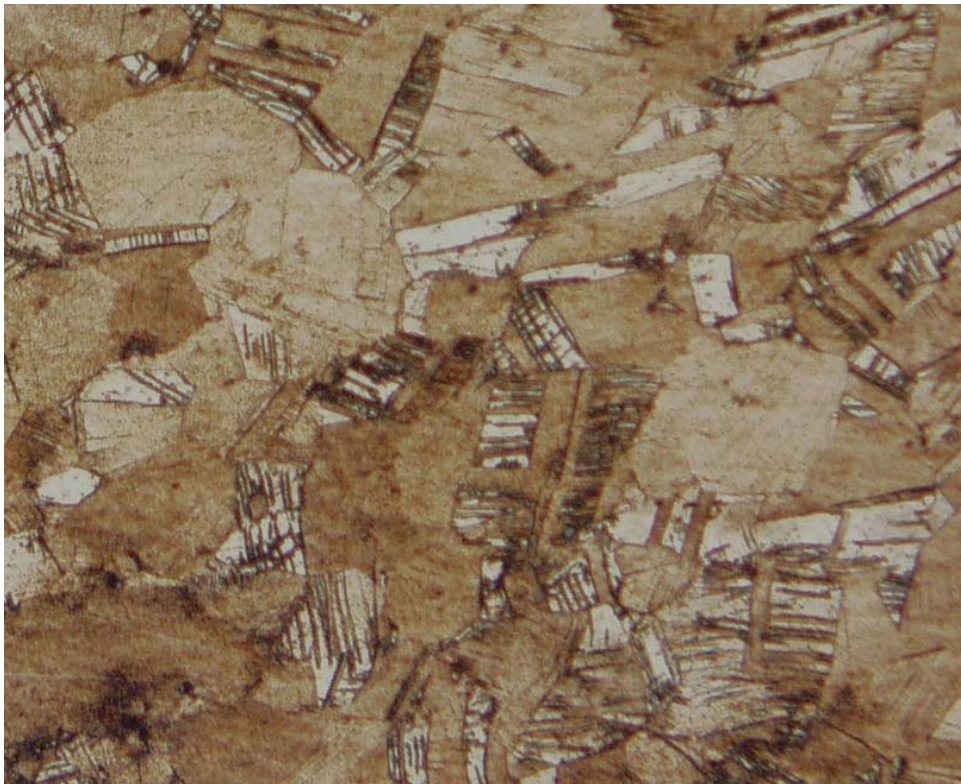
Cuando se revela la estructura metalográfica por ataque de la probeta pulida con cloruro férrico, se observa una estructura de latón monofásica α con un contenido en Zinc de un 20%, siendo el resto cobre (ver figura III.2.2). Los granos presentan deformaciones debidas a los esfuerzos a los que se ha sometido la lámina para su trabajado. Las bandas de hechurado son abundantes y se extienden por toda la lámina de latón.

En la superficie de la lámina se identifica un recubrimiento de plata de espesor variable dependiendo de la intensidad de desgaste que haya experimentado la pieza en cada punto.

Figura III.2.2. . Fotografía de microscopía óptica de la muestra M1 atacada con FeCl₃ (X10).

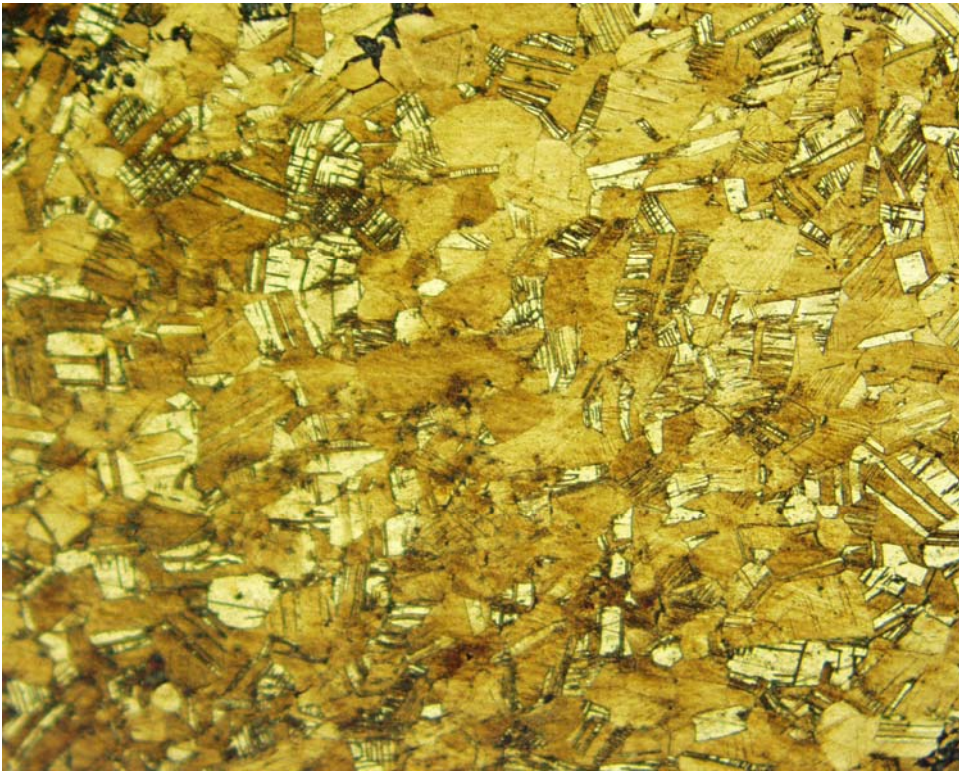
A pesar de que el espesor de esta lámina es distinto al de la muestra 1, el estudio metalográfico revela una estructura similar a la observada en la anterior. Se observa, una vez atacada la probeta con cloruro férrico, una estructura monofásica α con la misma composición química que la aleación de la M1 (ver figura III.2.3).

La gran deformación a la que se ha sometido la lámina se traduce en numerosas maclas en los granos. También se observa porosidad debido a los gases absorbidos por el cobre.

Al igual que la muestra M1, presenta baño de plata no homogéneo en toda la superficie.

Figura III.2.3. . Fotografía de microscopía óptica de la muestra M2 atacada con FeCl_3 (X10).

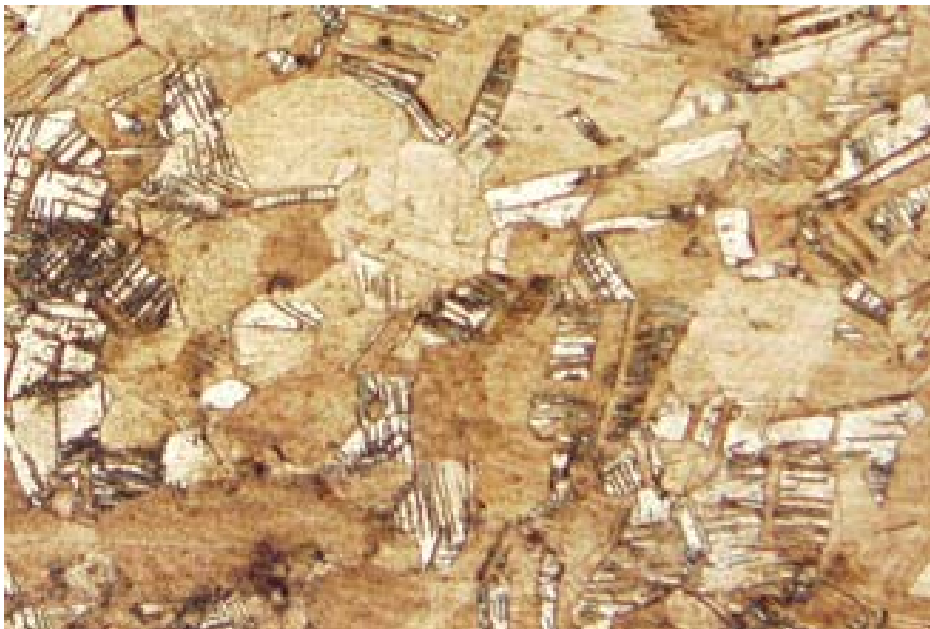
Esta muestra se ha tomado de la crestería, y al igual que las anteriores, muestra una estructura de latón monofásico α con abundantes bandas de hechurado y deformaciones según la dirección de trabajado de la lámina. El espesor de la misma es similar al de la muestra M1 y también presenta un recubrimiento de plata bastante irregular (ver figura III.2.4)

Figura III.2.4. . Fotografía de microscopía óptica de la muestra M4 atacada con FeCl_3 (X10).
