INFORME DIAGNÓSTICO Y PROPUESTA DE INTERVENCIÓN

"RETABLO MAYOR"

PARROQUIA DE SAN MARCOS EVANGELISTA. EL SAUCEJO.
SEVILLA

Sevilla, Marzo de 2008

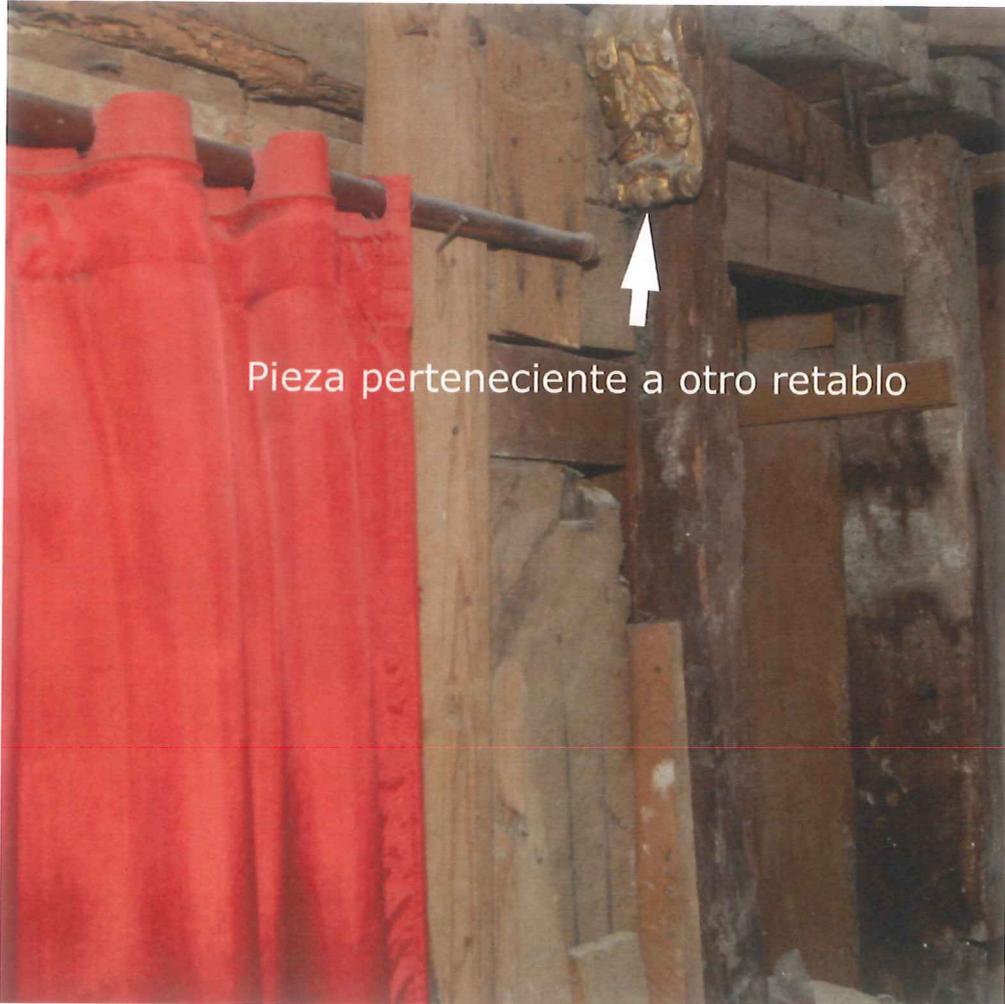
Pieza perteneciente a otro retablo
