Informe diagnóstico y propuesta de intervención.
Retablo Mayor de la Capilla de los Marineros.
Sevilla
Julio 2005

**INFORME DIAGNÓSTICO Y PROPUESTA DE INTERVENCIÓN.
RETABLO MAYOR DE LA CAPILLA DE LOS MARINEROS.
SEVILLA**

1.1. TÍTULO U OBJETO. Retablo mayor.

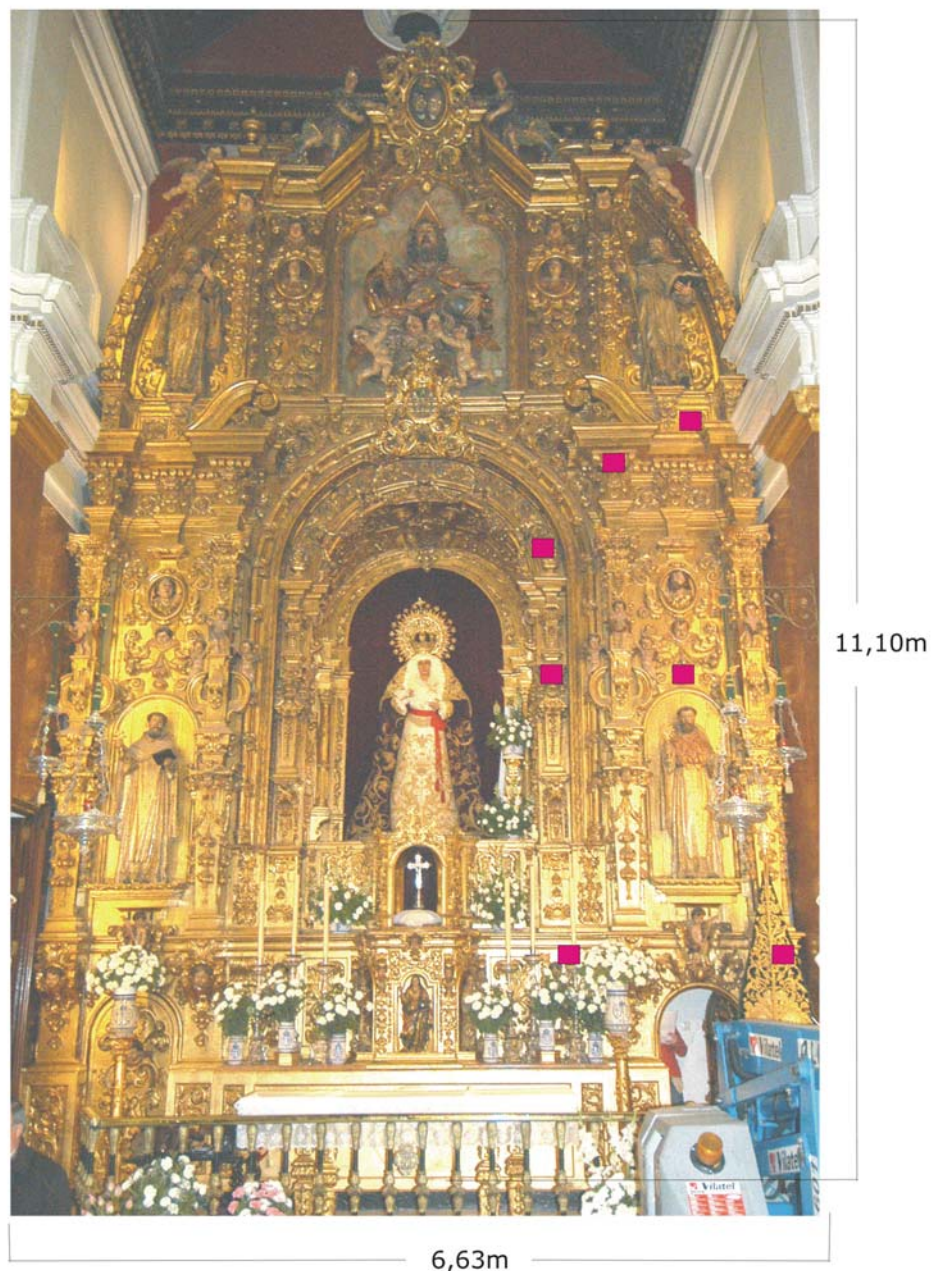
Figura III.1

Se ha podido observar la distribución de algunos de estos codales situados en el lado derecho del retablo (epístola) comprobando que se sitúan dos en la cornisa del banco y uno en la base del camarín; dos en la mitad del primer cuerpo; uno en el arranque del arco del camarín y dos más en la cornisa del primer cuerpo, en este caso la viga de anclaje se introduce en el hueco del capitel apoyándose el retablo directamente en ella. El lado izquierdo queda oculto por la escalera de acceso al camarín. (Figura III.1, Figura III.2)

■ Localización aproximada de las vigas de anclaje observadas.

Revisión de los ensambles de los codales de anclaje para proceder en los casos necesarios a su refuerzo o cambio a un sistema más idóneo. Cambio del cemento utilizado en el anclaje al muro por mortero inerte.

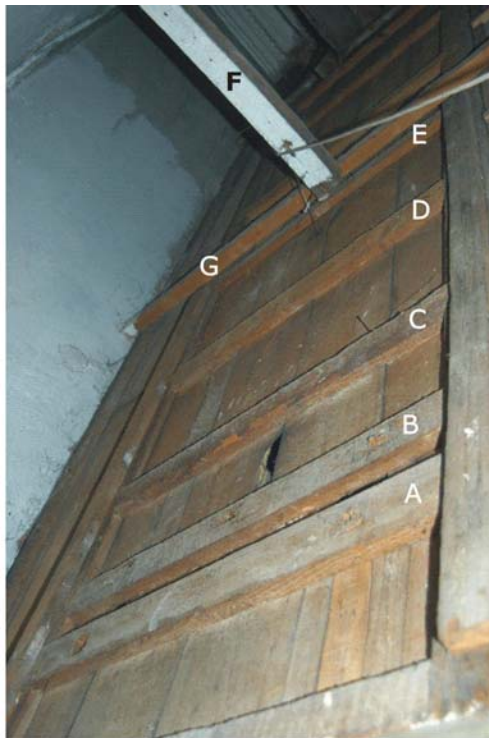
Figura III.2

A, B, C, D y E: listones de refuerzo de los encasamientos añadidos en el montaje del retablo.

F y G: codales de anclaje y vigas de apoyo. Estructura añadida en el montaje del retablo.

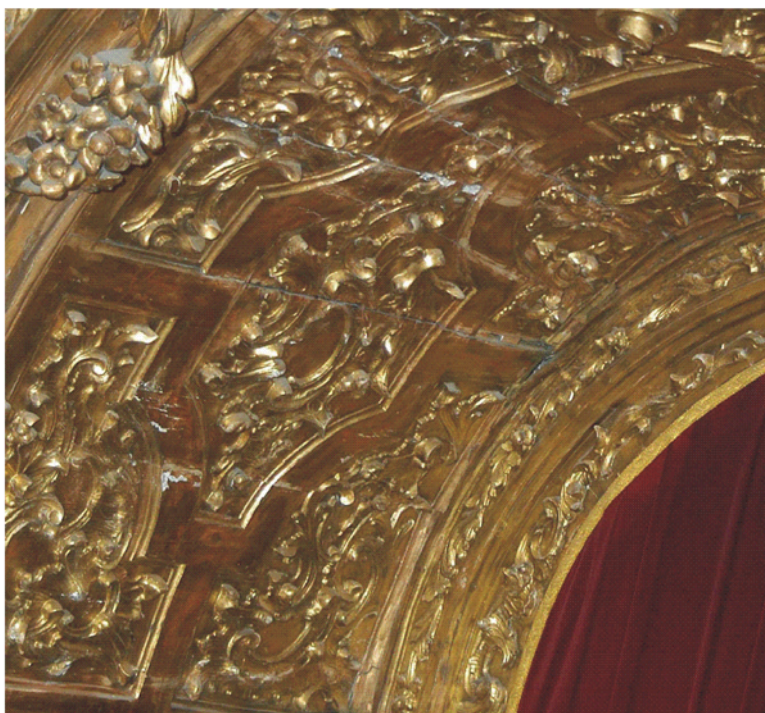
Figura III.3

Los desplazamientos de elementos se encuentran en el lateral derecho de la bóveda del camarín y en el estípite exterior izquierdo ubicado en el cuerpo del retablo.

ALTERACIONES: desplazamientos.

Cielo del camarín de la Virgen.

Revisión de los ensamblajes, para proceder en los casos necesarios a su ajuste y estabilización.

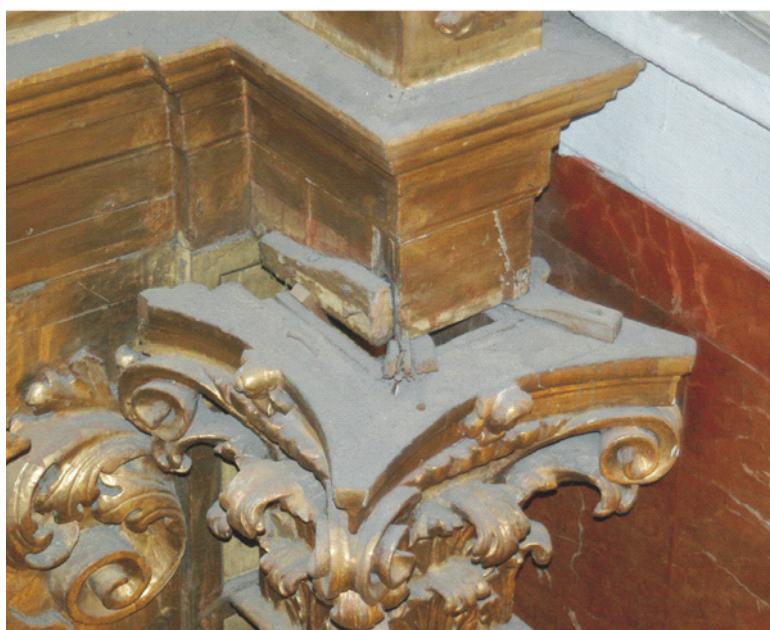
Capitel del estípite externo del cuerpo del retablo.

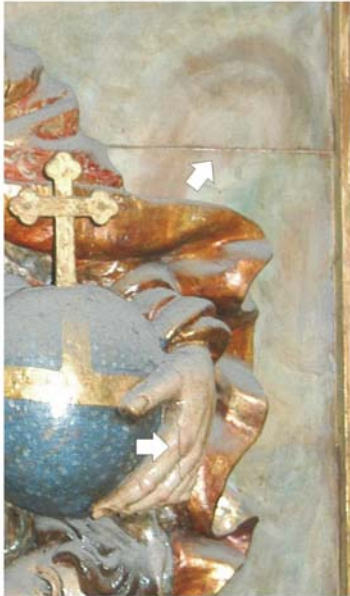
Figura III.4

Las alteraciones apreciadas consisten en la separación de algunas de las piezas, se localizan principalmente en los encasamientos donde se sitúan los santos; el fondo del relieve de Dios Padre; la bóveda del camarín; y el suelo y la cornisa del primer cuerpo.

Separaciones de piezas.

Consolidación y sellado de las fisuras.

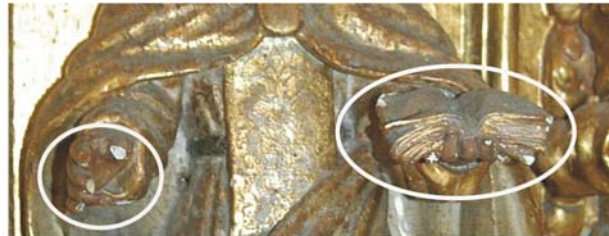
Pérdidas de fragmentos.

Reposición de pequeños fragmentos perdidos en las zonas accesibles del retablo, sotobanco y banco.

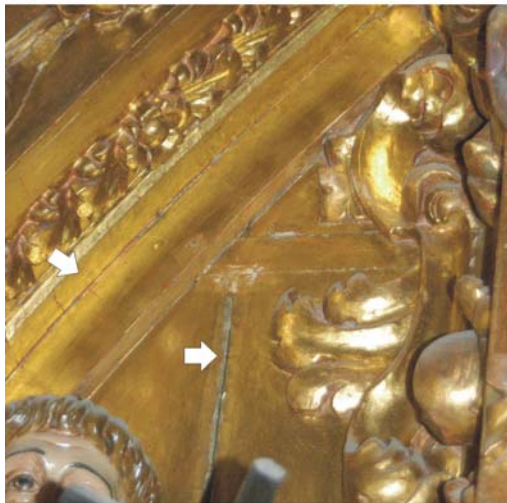
Separaciones de piezas.

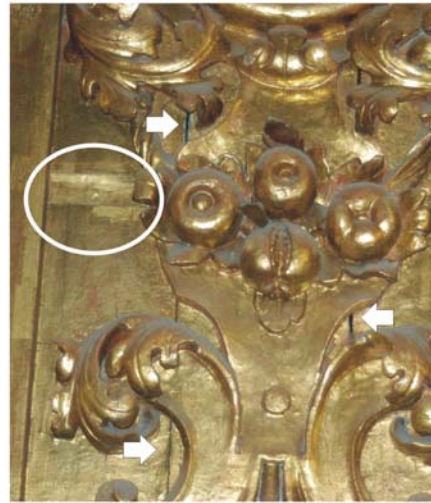
- Separaciones parciales.
- Redorados puntuales.

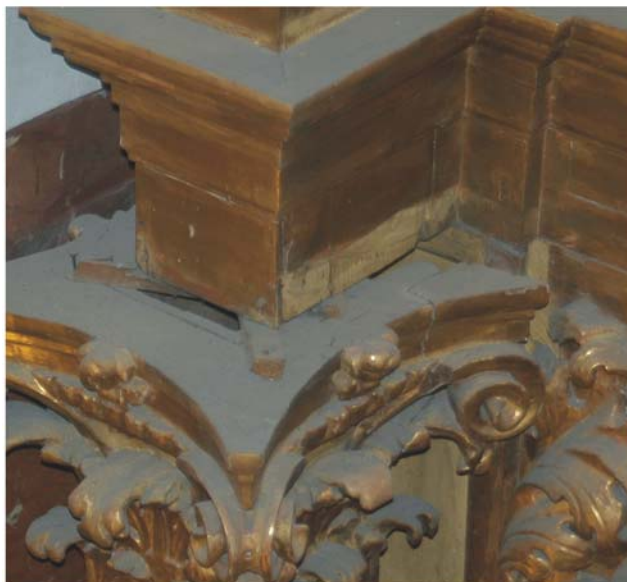
Figura III.5

Separaciones de piezas. Fractura de pequeño fragmento.
Acumulación de polvo.

Limpieza del polvo. Eliminación de depósitos superficiales.

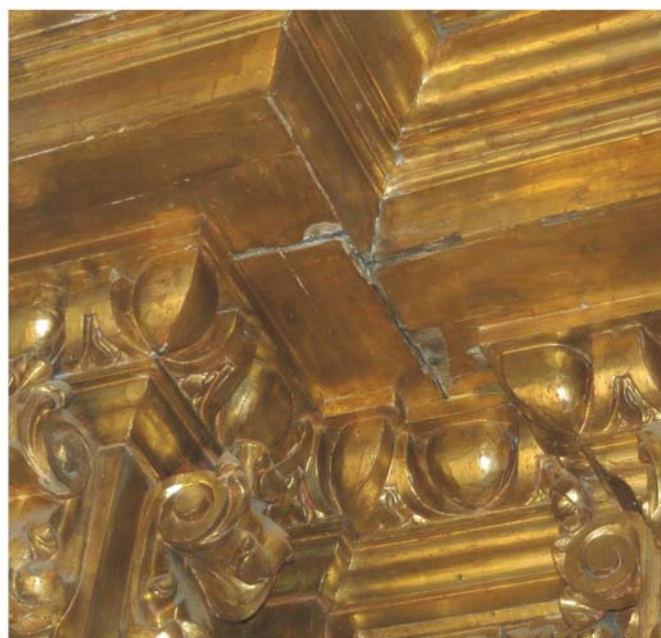
Separaciones de piezas.
Pérdidas de dorado en los bordes de las grietas.

Reintegración de la preparación con estuco de composición semejante al original y reintegración del oro con técnica acuosa y rayado creando la ilusión óptica de oro. Protección final de las zonas reintegradas.

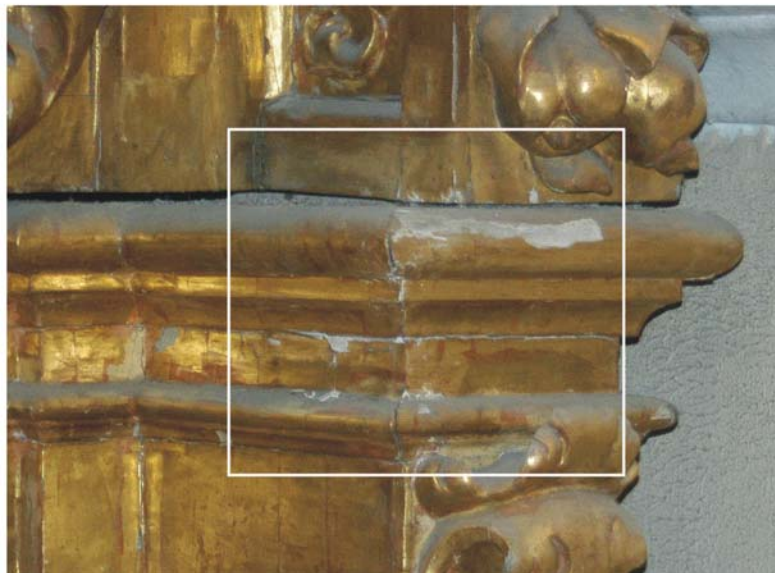
Figura III.6

Una de las alteraciones del dorado (preparación y lámina de oro) es la falta de adhesión al soporte y en consecuencia el levantamiento y pérdida de este estrato.

Pérdidas del oro. Cornisa del cuerpo del retablo.

Fijación de los levantamientos en el dorado.

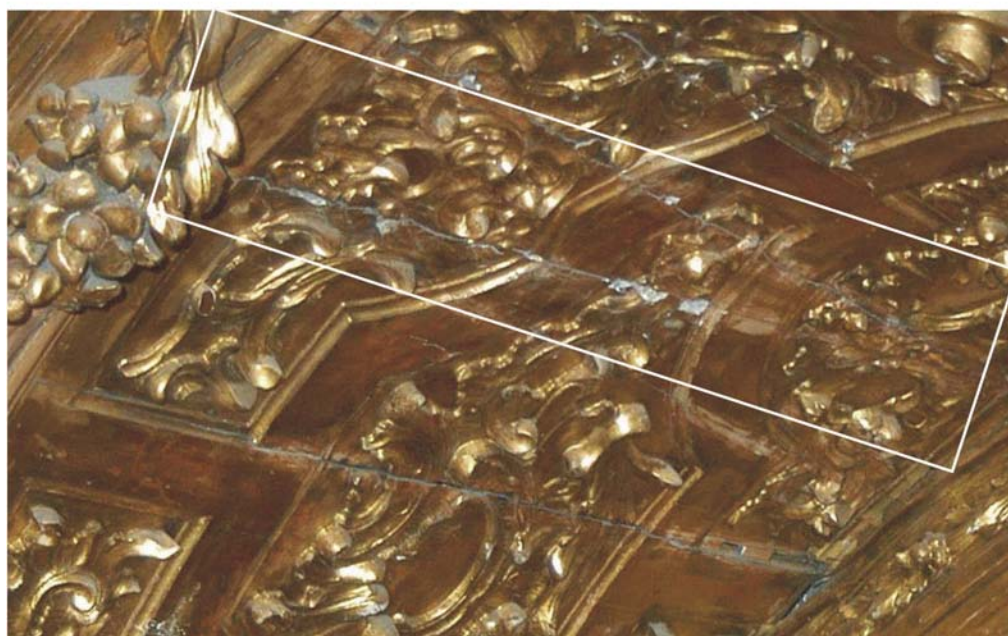
En la bóveda del camarín hay pérdidas de la lámina de oro dejando a la vista la preparación blanca, en este caso parecen ocasionadas por un exceso de humedad.

Pérdidas del oro. Bóveda del camarín.

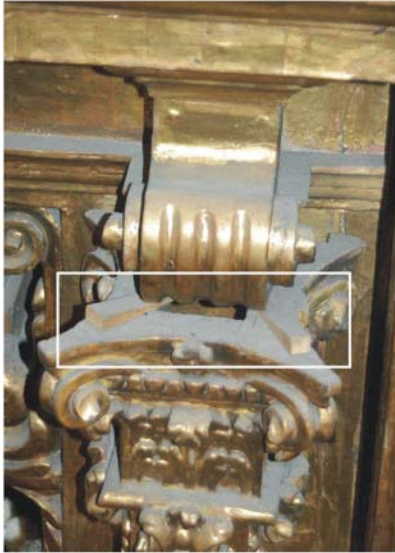
Figura III.7

Aparte de lo expuesto se han observado reparaciones puntuales como ensamblado de piezas o el calzado de capiteles con pequeñas cuñas de madera.

Colocación de calzos en el estípite derecho de la hornacina central.

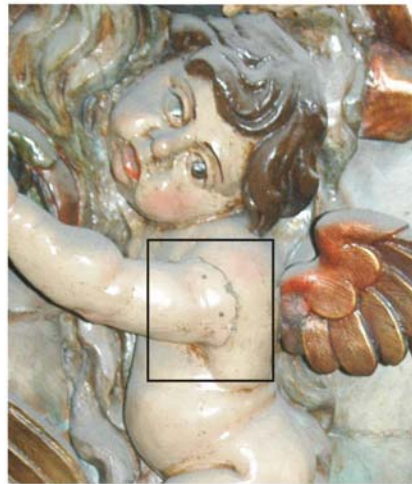
Ensamblado del brazo, ángel del relieve de Dios Padre.

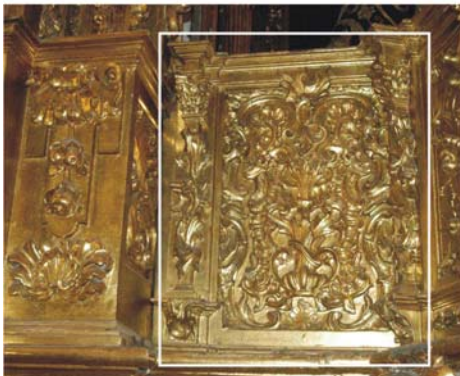
La modificación realizada en el basamento de la calle central del cuerpo del retablo residió en el cambio de los cuadros situados a ambos lados del manifestador y de la decoración ornamental de la arquitectura a base de frutas y volutas por una decoración de rocalla. Esto rompe el discurso decorativo del retablo al introducir elementos ornamentales de diferente estilo. El interior del camarín de la Virgen también se debió cambiar en este momento ya que coincide formalmente con el manifestador y basamento de la calle central.

Detalle del basamento de la calle central, zona con talla de rocalla que sustituye a un cuadro.

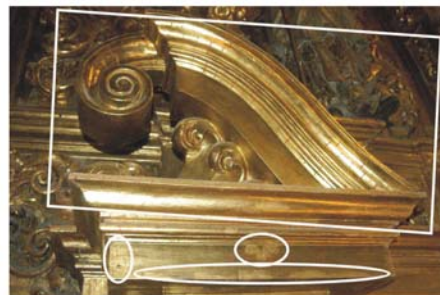
Posiblemente son reconstruidas las volutas de remate del primer cuerpo y parte de su cornisa.

- Reconstrucción y dorado de la voluta.
- Reintegraciones puntuales del oro.
