MEMORIA FINAL

ACTIVIDAD ARQUEOLÓGICA PREVENTIVA DE CONTROL DE MOVIMIENTOS DE
TIERRA POR EL PROYECTO DE CONSERVACIÓN DE LA PORTADA DE NICULOSO
PISANO EN EL MONASTERIO DE SANTA PAULA. SEVILLA

JULIO 2018

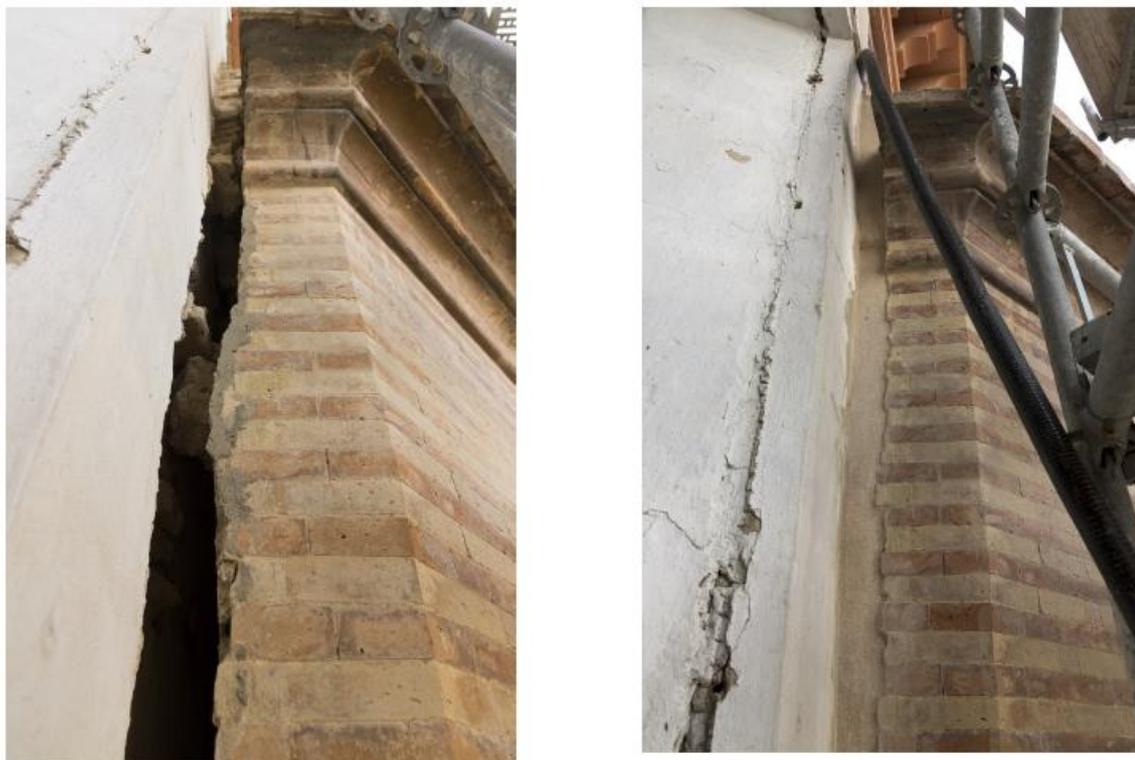
Figura IX.1.1: Fisura en sector 1 antes de la intervención de conservación (izquierda) y después de la misma (derecha) (Fuente: IAPH)

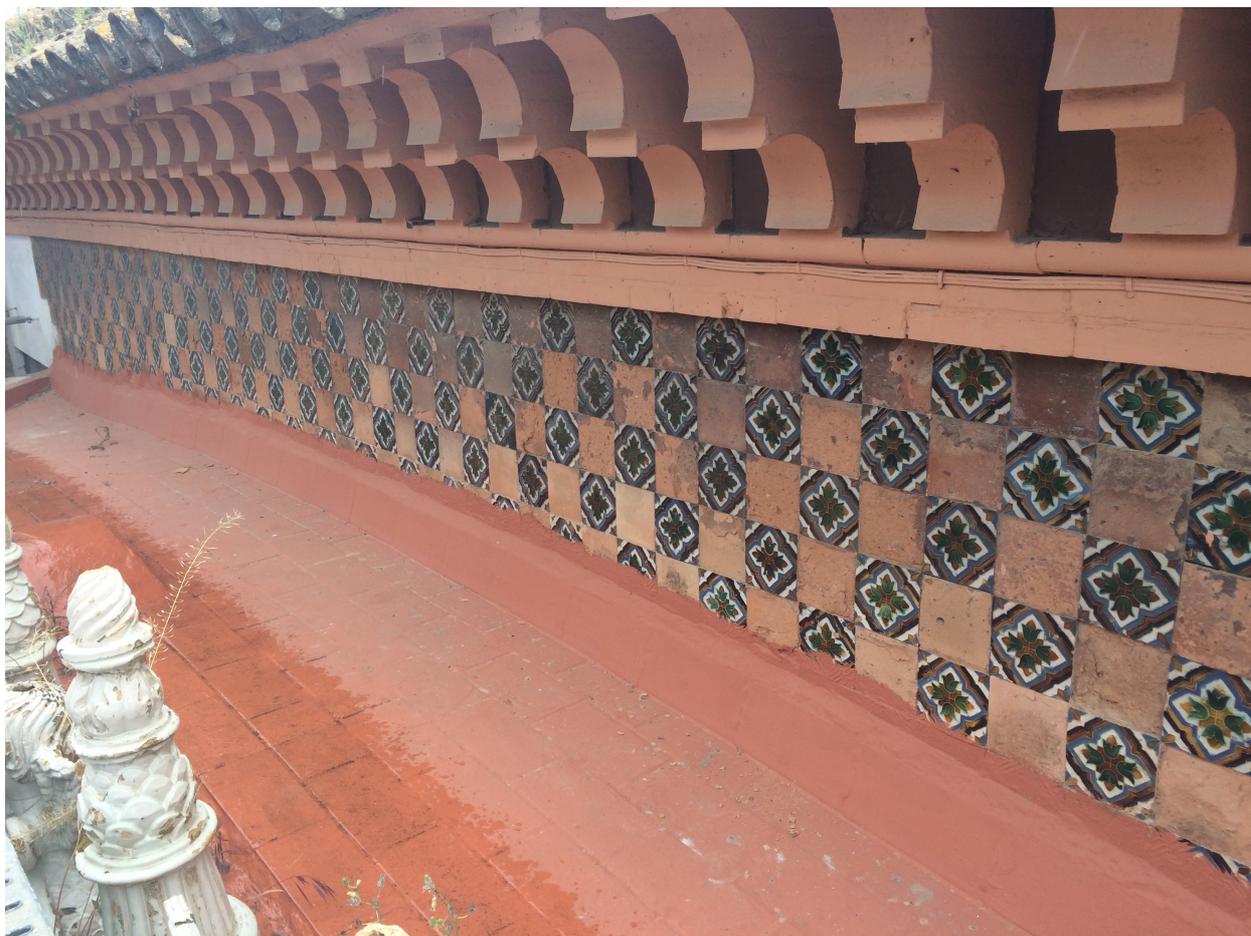
En esta zona se ha realizado, además, el seguimiento arqueológico de las actuaciones relacionadas con el saneamiento de la cubierta y su impermeabilización, con la finalidad de documentar la materialidad constructiva de la fábrica del edificio y reconocer la solución utilizada que permite unir los dos elementos arquitectónicos, la portada y el paramento (Fig. IX.1.2).

Figura IX.1.2: Paño de azulejos bajo el alero y cubierta de la portada antes de su intervención de conservación (T 01/UE01) (Fuente: IAPH)

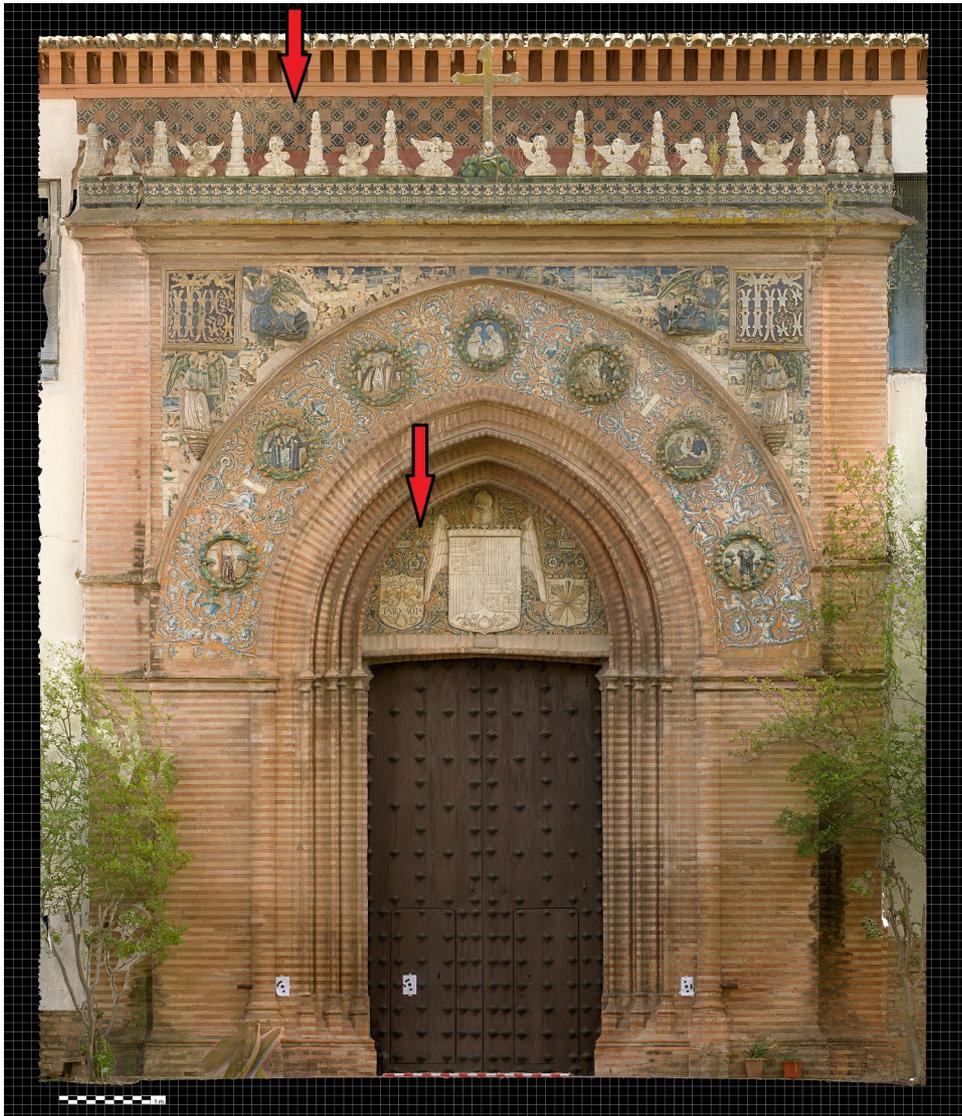
Debido a las necesidades de conservación de algunos azulejos ha sido necesario desmontarlos para sanear los soportes sobre los que se habían colocado. Esto ha permitido documentar la conformación constructiva del paramento de la iglesia sobre el que se asentaba el zócalo de azulejos con olabrilla bajo el alero de la iglesia situado por encima de la portada, y la de la estructura del tímpano y sus transformaciones (Fig. IX.1.3).

Figura IX.1.3: Ortofoto de la portada. Las flechas indican las zonas donde se han desmontado los azulejos durante la intervención (Fuente: IAPH)

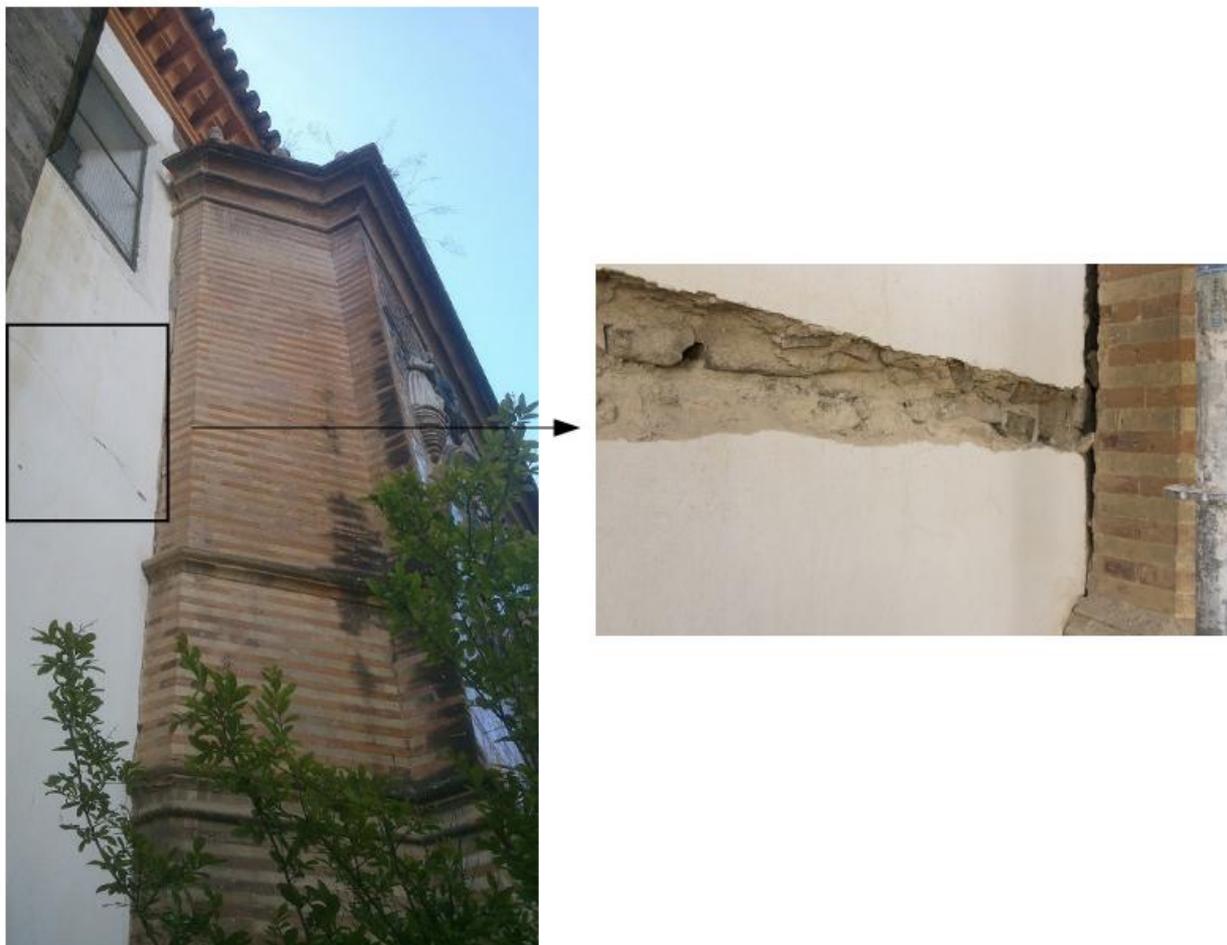
b) Grieta longitudinal en sector 1 (Fig. IX.1.29)

Actuación prevista en el proyecto de intervención para reparar la grieta transversal que recorría el paramento de la iglesia en el sector 1 desde el lateral de la torre a la portada.

Por esta razón se retiró el enfoscado en un amplio sector, lo que ha permitido reconocer la edificación del muro a esa altura, similar a la constatada en el tramo más alto. Así se ha documentado la fábrica de tapial friable con fragmentos de tejas y ladrillos, así como cantos de pequeña granulometría, que recubría a un atañor cerámico roto en ese punto. Este hecho unido a que el muro se estrecha en este tramo, debido al rebaje que se realizó para encastrar el retablo existente en el interior de la iglesia, ha producido que se produzcan reparaciones continuas de esta grieta.

Figura IX.1.29: Vista general de la grieta existente en el sector 1 antes de la restauración (izquierda) y durante la intervención (derecha) (Fuente: IAPH)

Las actuaciones en el paramento han sido restauradas de acorde a lo establecido en el proyecto de intervención arquitectónica, en el caso de la grieta longitudinal, y en las actuaciones de la cubierta de la portada y el tímpano se han saneado para colocar los azulejos correspondientes.

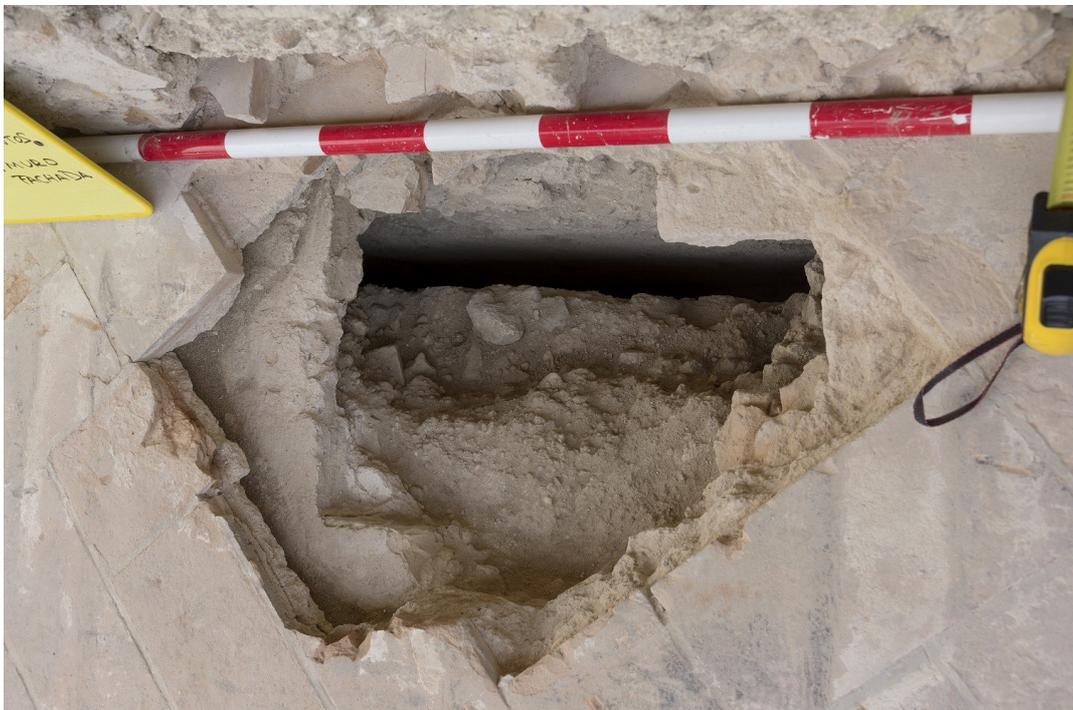
Tras el análisis constructivo y patológico, se había concluido que la separación del muro de la iglesia respecto de la portada se había producido, posiblemente, por un movimiento de vuelco de la cabeza del muro de la iglesia hacia el interior de la nave, lo que producía una flexión excesiva del muro y quiebra horizontalmente. La portada no presentaba grietas ni fisuras, que pudieran relacionarse con esta junta, por lo que se debía descartar un fallo estructural de la portada. La fisonomía de la junta, la ausencia de grietas en el resto de la fábrica y la existencia de una ventana en el otro extremo de la portada que pasa por detrás de la misma, inducen a pensar que la portada pudo estar intencionadamente adosada pero no trabada al muro de la iglesia y que esta “grieta” pudiera estar ligada también o además a un desajuste constructivo más que a un fallo estructural.

Figura IX.1.31: Detalle de vista cenital de la figura anterior. Obsérvese la separación existente entre el muro occidental de la iglesia y la Portada (Fuente: IAPH)

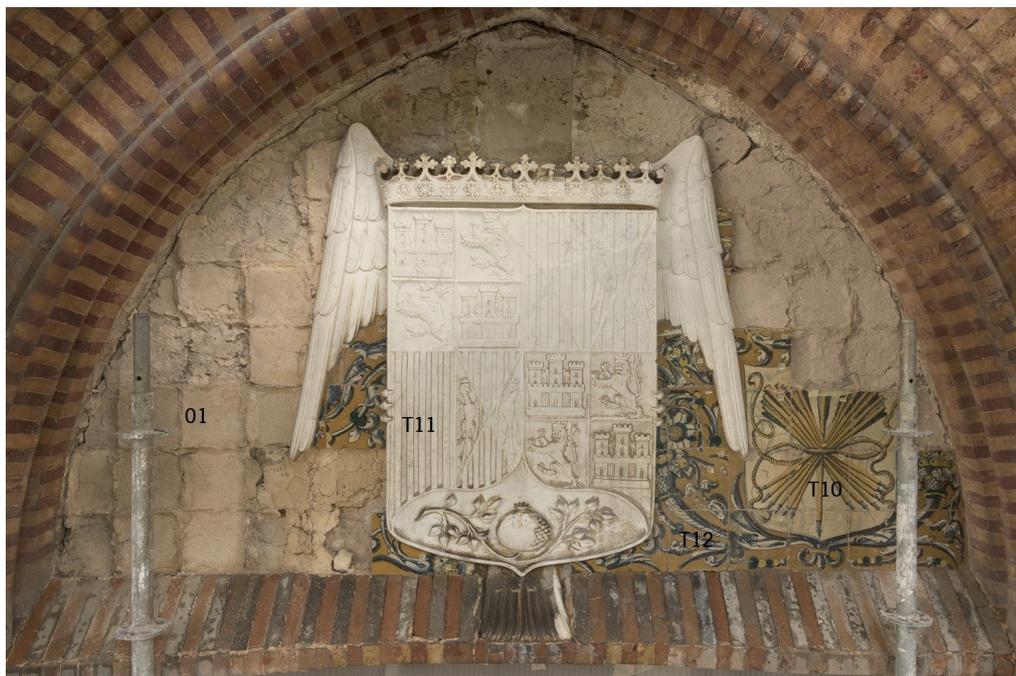
Figura IX.1.33: Actuación en el sector del tímpano de la Portada de Niculoso Pisano en su fase inicial (Fuente: IAPH)

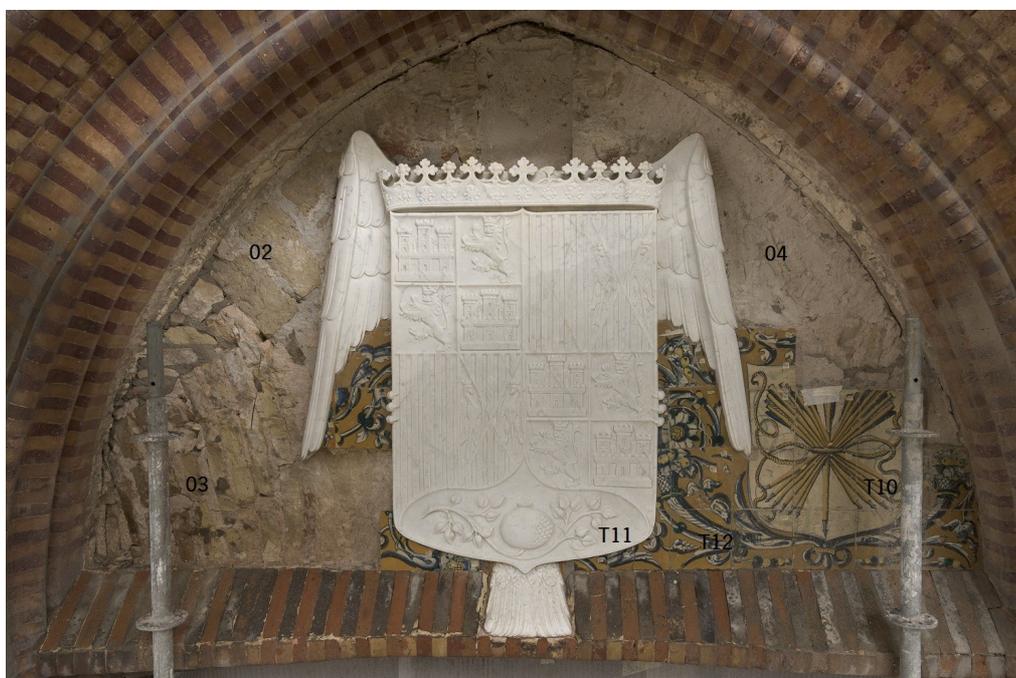
Figura IX.1.34: Actuación en el sector del tímpano de la Portada de Niculoso Pisano en su fase final (Fuente: IAPH)

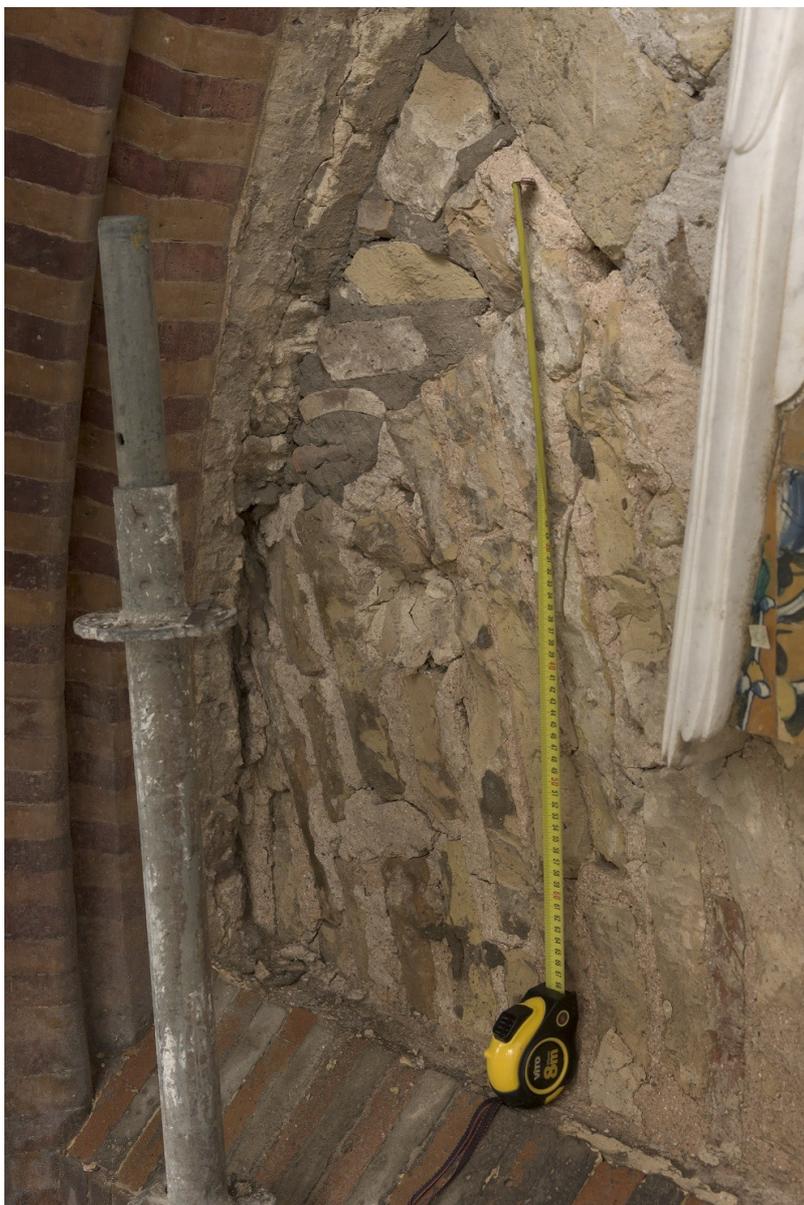
Figura IX.1.35: Detalle del tímpano donde se puede observar la separación entre el muro de la iglesia y la portada, y el relleno de mortero con el que se regulariza (Fuente: IAPH)

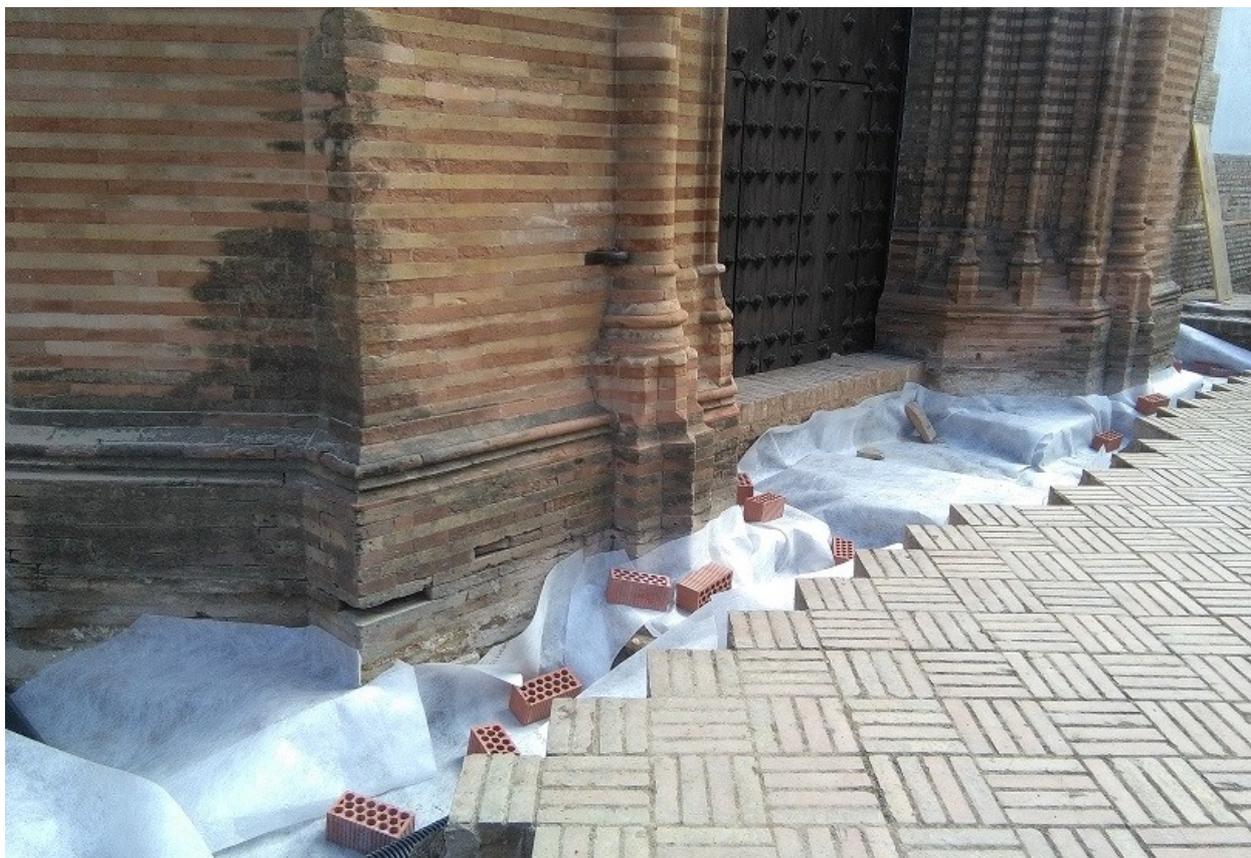
Figura IX.1.36: Proceso de tapado de las zanjas. Protección de estructuras con geotextil halladas en zanja 1 en la zona del compás (Fuente: IAPH)

En esta caso, las medidas de conservación se han centrado en proteger las estructuras localizadas en la zona del compás en la zanja 1, cimentaciones y canalización. Para ello, se ha colocado una lámina de geotextil de polímeros sintéticos Danoflet PY 200 gr/m² que las cubre, evitando que el relleno de zahorra se deposite directamente sobre las mismas y la construcción de la canalización de ventilación les afecte.
