DOCUMENTO NÚMERO: 15/004054-002  
TIPO DOCUMENTO: PROY. BASICO EJECUC.  
OBRA: CONSERVACION EN LA PORTADA DE IGLESIA  
EMPLAZAMIENTO: CL SANTA PAULA, 11  
POBLACIÓN: SEVILLA

PROMOTOR(ES): INSTITUTO ANDALUZ DEL PATRIMONIO HISTORICO

## Proyecto Básico y de Ejecución

Arquitecta: Marta Villanueva Romero nº Col 4864

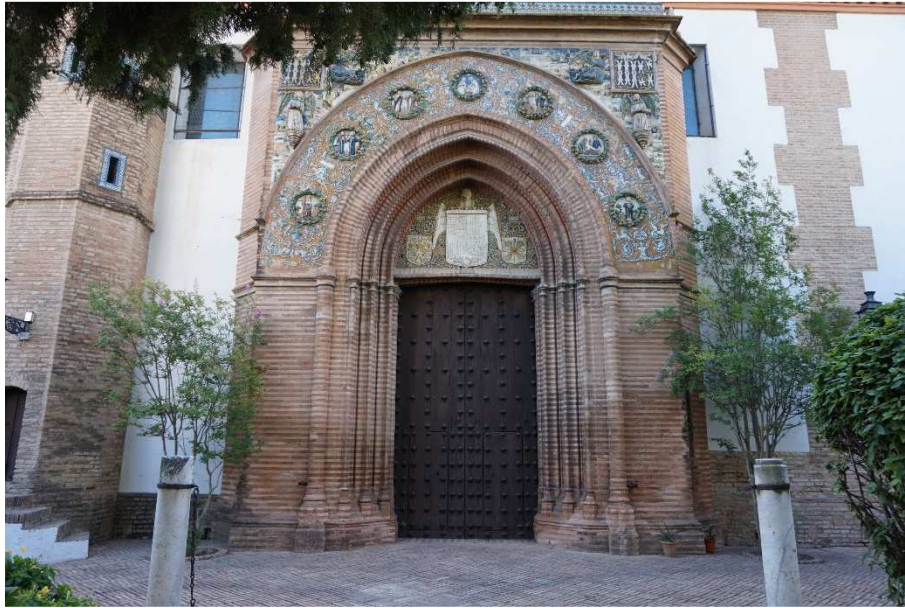
1.- Humedades de capilaridad provenientes del subsuelo y que se manifiestan a través de un cambio de color de los ladrillos a una altura que oscila entre los 2.6- 2.3 m. Dicha altura tiene una correspondencia con la altura del zócalo interior de la iglesia que se encuentra a 2,83 m y que estaría ofreciendo resistencia a la ventilación del muro por dicha cara.

Humedades de capilaridad en portada.

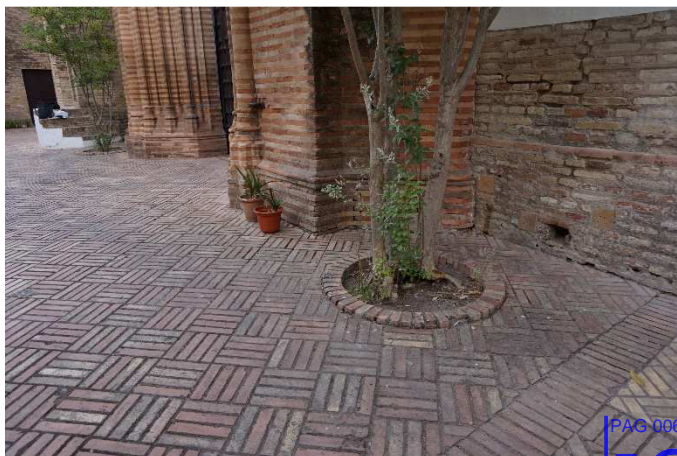
Alcorque 2 junto a portada

- Aguas de riego. En definitiva no debemos olvidar que la portada se encuentra en un compás de entrada cuya ordenación responde a un jardín ornamental que está sometido al riego constante.
- Aguas de vertido de instalaciones obsoletas. La inspección visual de la red de saneamiento del compás que recoge parte de los vertidos del monasterio se encuentra en un deficiente estado de deterioro y obsolescencia por lo que se ha de suponer pueda estar causando vertidos a los terrenos colindantes a la portada. Así mismo, el sistema de riego con manguera conectada a una boca de riego existente en el compás, que da servicio a los huertos interiores y que discurre de manera superficial por delante de la portada del monasterio es muy deficiente.

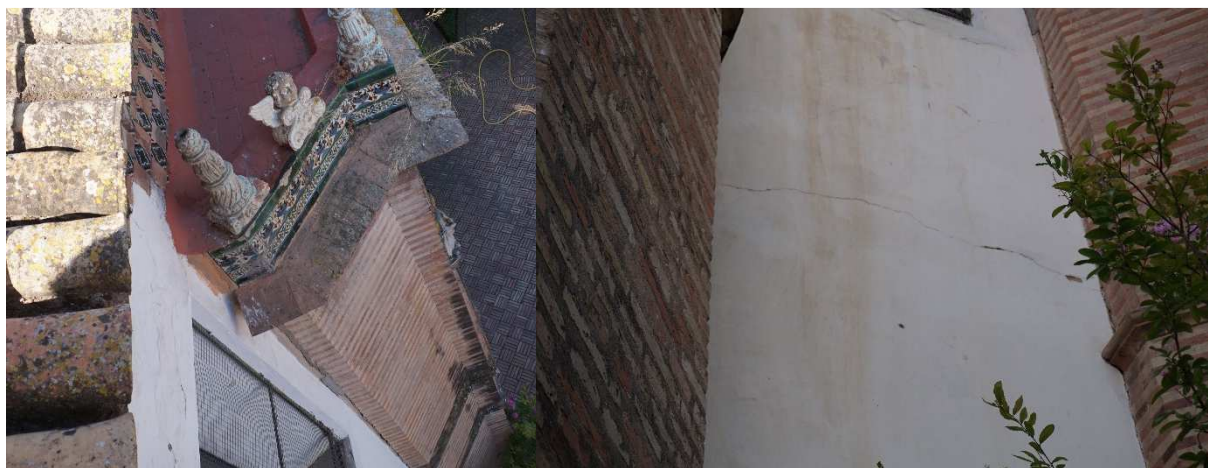
posteriormente por su jamba. La segunda discurre por el mismo punto pero en el lado opuesto, es decir, en la zona 1 (según el plano de zonificación y nomenclatura). En este caso la junta se presenta en forma de V con una separación en coronación, a la altura del pretil, de más de 15 cm de espesor y discurre de manera vertical hasta 6,25m por debajo. Esta junta se encuentra en la actualidad rellena de morteros de cemento y morteros bastardos fisurados. Respecto a esta segunda junta y tras análisis constructivo y patológico, se ha llegado a la conclusión de que se debe a una separación del muro de la iglesia respecto de la portada, posiblemente por un movimiento de vuelco de la cabeza del muro de la iglesia hacia el interior de la nave de la iglesia, circunstancia que puede sobrevenir por falta de zunchado de la cabeza de los muros de la nave. Esta hipótesis vendría avalada por la grieta horizontal que presenta este mismo muro a la altura donde finaliza la separación entre ambos elementos. Al producirse el vuelco se produce una flexión excesiva del muro y quiebra horizontalmente. Además la portada no presenta grietas ni fisuras que puedan ser relacionadas con esta junta por lo que se debe descartar que sea un fallo estructural de la portada. Además la fisonomía de la junta, cuyos labios son rectos (no se aprecia traba entre el muro de la iglesia y la portada) y la ausencia de grietas en el resto de la fábrica que puedan ser vinculadas al hecho de que se esté produciendo un vuelco, unida a la circunstancia de que en el otro extremo de la portada existe una ventana que pasa por detrás de la misma, inducen a pensar que la portada pudo estar intencionadamente adosada pero no trabada al muro de la iglesia y que esta "grieta" pudiera estar ligada también o además a un desajuste constructivo más que a un fallo estructural.

Grieta vertical zona 1.

Grieta horizontal zona 1.

Ambas juntas, tanto la de la zona 10 como la de la zona 1, son puntos de entrada de agua hacia la estructura interna de la portada y pueden afectar negativamente al soporte de los paños cerámicos, esculturas y azulejos.

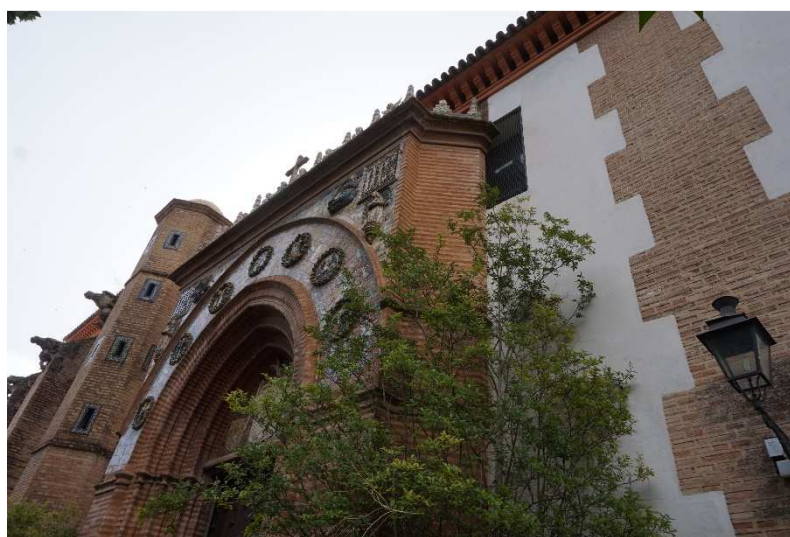
Zona 10. ventana pospuesta a la portada

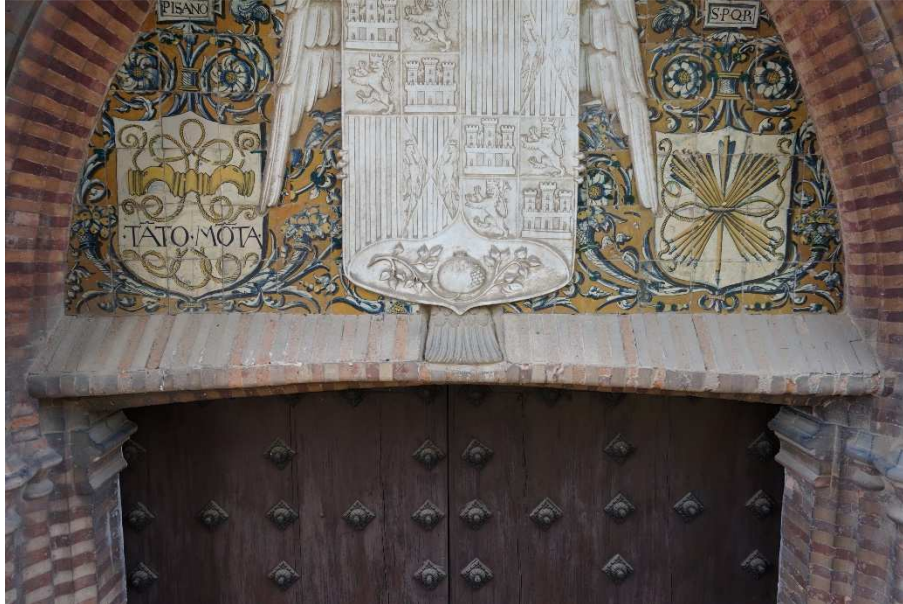
Dintel

mármol de aproximadamente 1,70mx1,30 m. Este dintel presenta grietas en sus extremos y a ambos lados de la clave a nueve hiladas respecto del centro. Su rotura no compromete la estabilidad estructural del conjunto y será tratado como elemento estructural secundario.

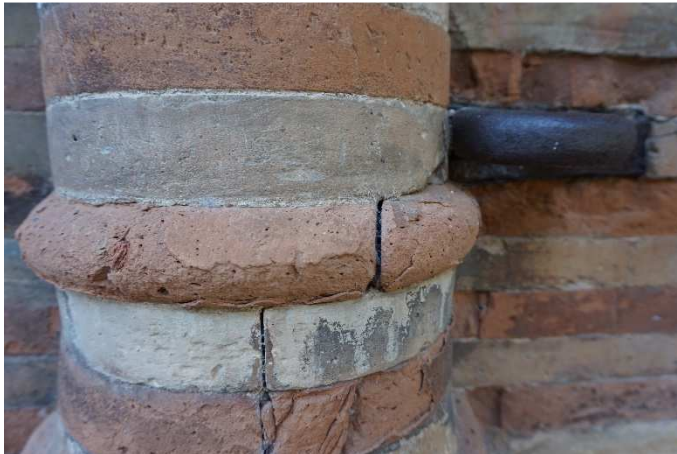
Así mismo, se han detectado grietas en las fábricas de ladrillo debidas a la oxidación de elementos metálicos colindantes, grietas verticales en baquetones correspondiendo con las zonas más frágiles de las molduras de los mismos, y fisuras y microfisuras en los ladrillos de fábrica.

Grietas por oxidación

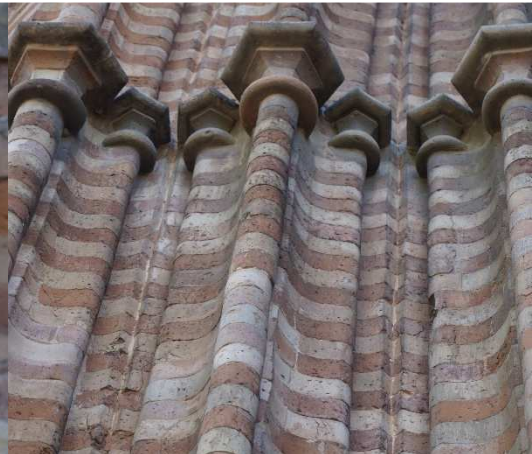
Grietas en baquetones.

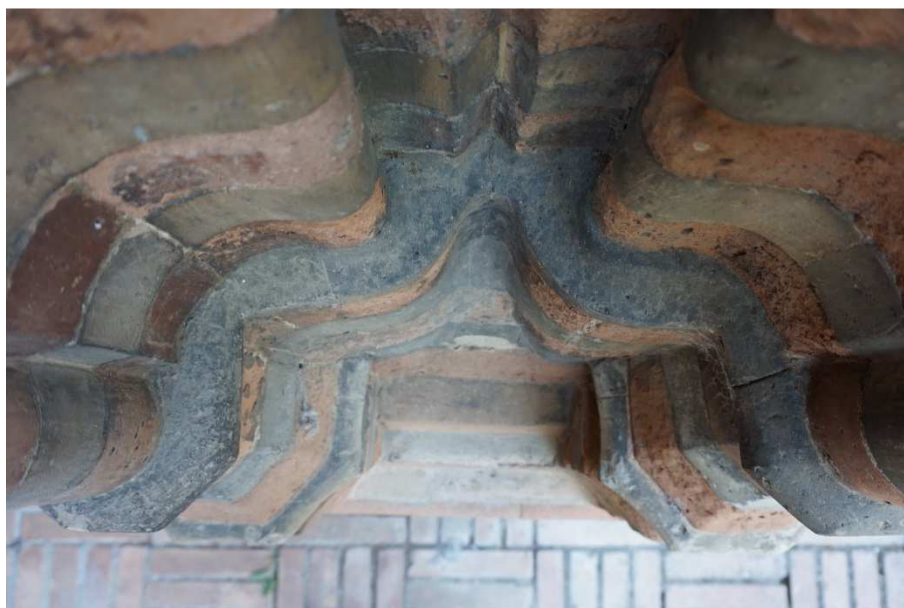
Sobre los elementos decorativos de la portada se ha desarrollado un tipo de alteración denominada costra producida por los compuestos orgánicos volátiles, producto de transformación superficial de naturaleza química mineralógica que se desarrolla en capas alcanzando a veces varios milímetros de espesor.

De los análisis realizados a la costra negra, se ha podido constatar que presenta una composición sulfatada (veso), junto a los constituyentes del soporte cerámico, composición típica de este tipo de materiales en ambientes urbanos. Estas costras derivan del ataque ácido producido por el SO<sub>2</sub> y otros gases, junto a otras partículas contaminantes, que proceden fundamentalmente de la combustión de hidrocarburos fósiles

Costra negra

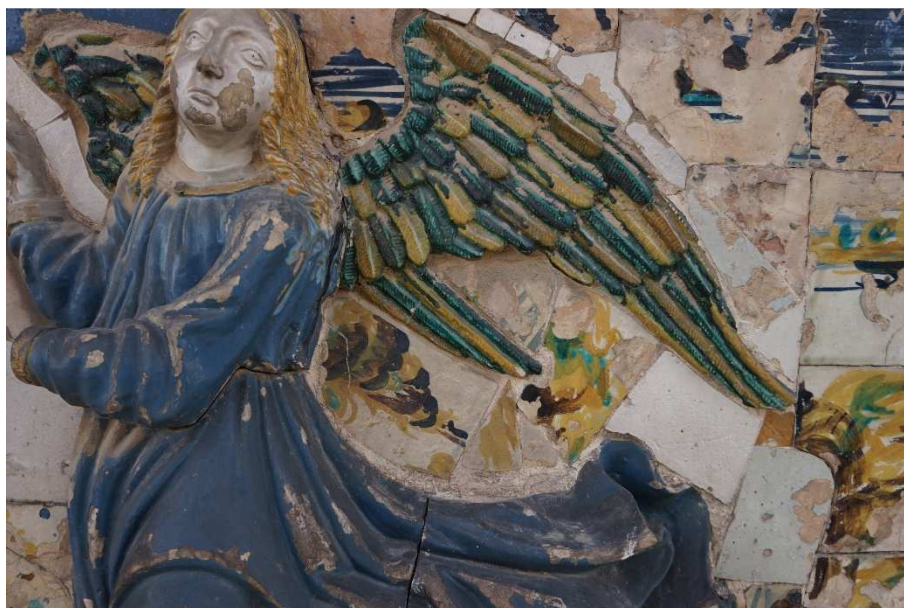
También los azulejos del tímpano, el frontal y las enjutas tienen alteraciones como: microfisuras, grietas, fisuras, craquelados, alteración cromática y pérdida de vidriado, observándose lagunas que dejan ver la pasta cerámica, ataque biológico con depósito de líquenes y costras y patinas de contaminación atmosférica.

Alteraciones de vidriados

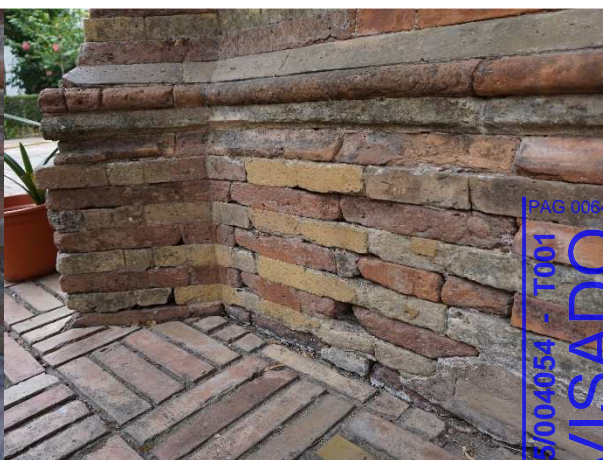
Pérdida de morteros.

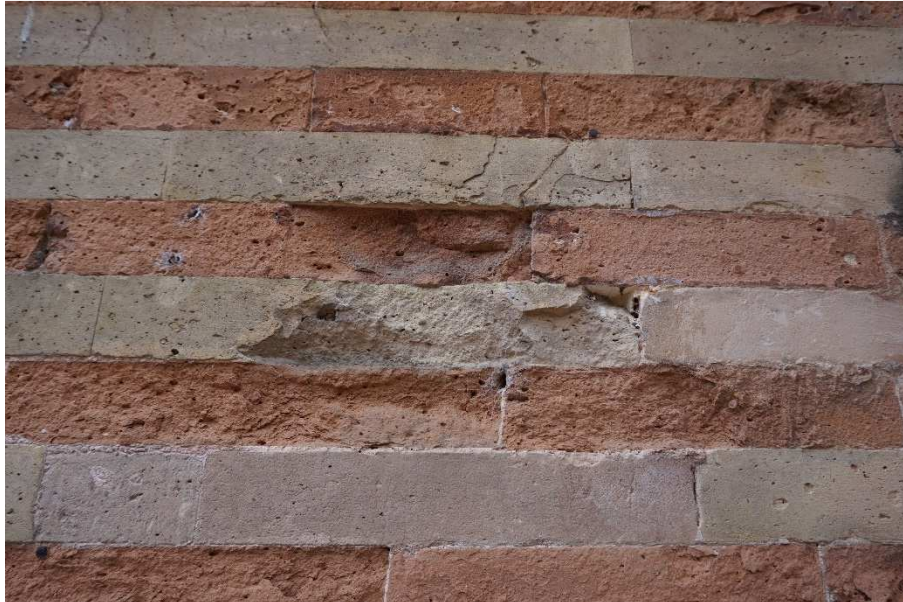
En la portada el ladrillo rojizo, debido a las condiciones de su cocción y, posiblemente intencionadamente provocado para alcanzar el color deseado, presenta unas características de resistencia mecánica más bajas que el ladrillo amarillento, que se manifiesta en microfisuraciones, fisuras y fragmentaciones.

Alteraciones en ladrillos.

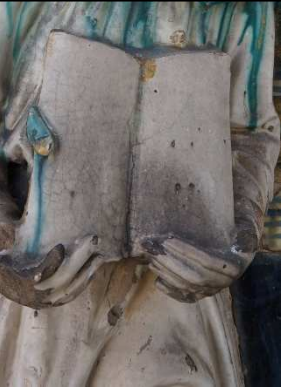
<b>Craquelado</b>	Red de grietas que afectan a una capa de esmalte.
	Ejemplo: Escultura de enjuta. Zona E3

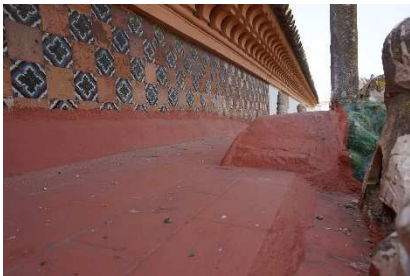
<p><b>Cubierta en mal estado</b></p> <p>Perdida de estanqueidad de la solución de impermeabilización de la cubierta original agravada por la superposición de soluciones posteriores.</p>

Estas actuaciones se centran fundamentalmente en la sustitución de los faldones de la cubierta que se encuentran degradados, recuperando la impermeabilización de la misma, así como de las cabezas de los muretes de los pretilos. Sin embargo existen otros puntos de entrada de agua por juntas y grietas que deben ser selladas e impermeabilizadas para eliminar filtraciones. Además se prevé la sustitución de los revestimientos verticales de enfoscados correspondiente con los pretilos y trasdós de la portada que linda con la ventana postpuesta con revocos transpirables e impermeables. Todas las superficies enfoscadas serán finalmente pintadas con pinturas al silicato para aumentar la protección de los paramentos.

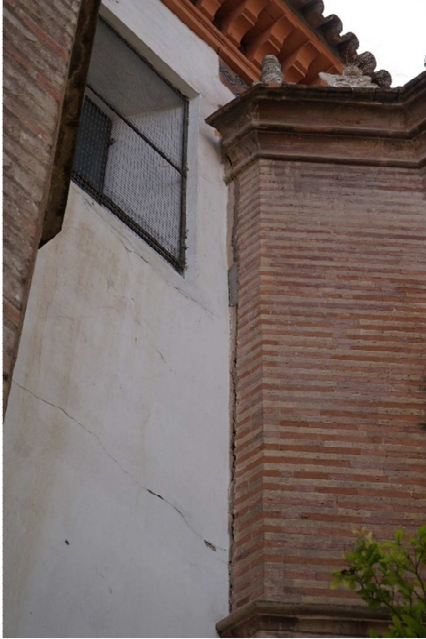
**Grieta vertical muro/portada**

Separación de los cuerpos contruidos entre la portada y la nave de la iglesia.

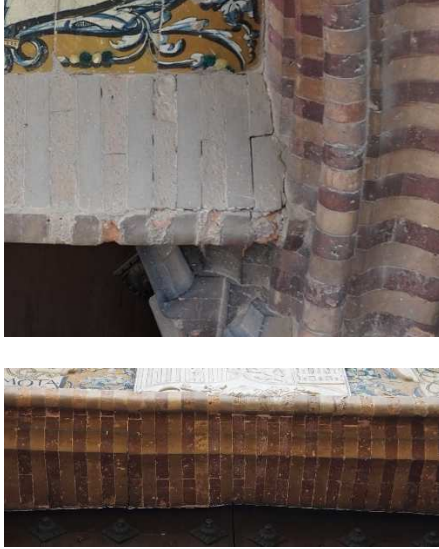
#### Rotura de dintel

Perdida de la unidad constructiva por rotura del dintel en cuatro partes, apoyos y ambos lados de la clave.

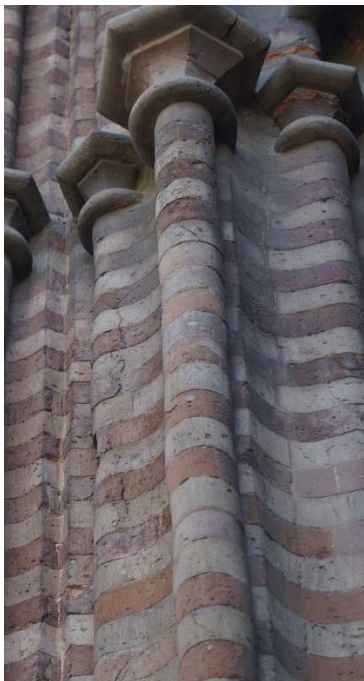
#### Fisuras verticales jambas abocinadas

Red de fisuras verticales por compresión en zonas frágiles.

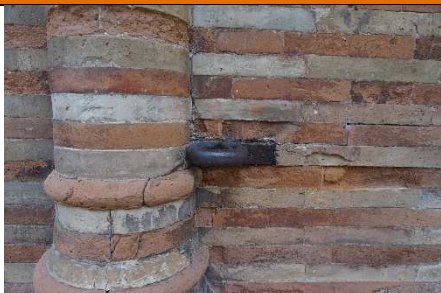
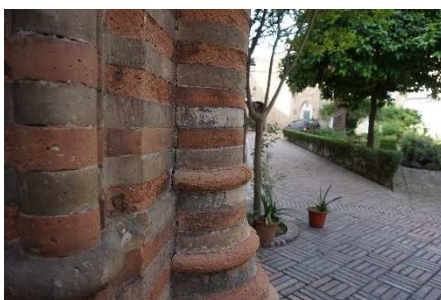
**Oxidación**

Expansión de material férreo por oxidación dando lugar a rotura de los elementos colindantes.
