MEMORIA FINAL DE INTERVENCIÓN
SANTA ELENA

San Telmo. Sevilla

Agosto 2005

El presente Informe Diagnóstico y Propuesta de Intervención hace mención a la pintura al óleo sobre lienzo denominada P 68. Santa Elena. Muro Evangelio del conjunto de obras que forman el " Lote P - C" procedente de la capilla Palacio San Telmo (Sevilla).

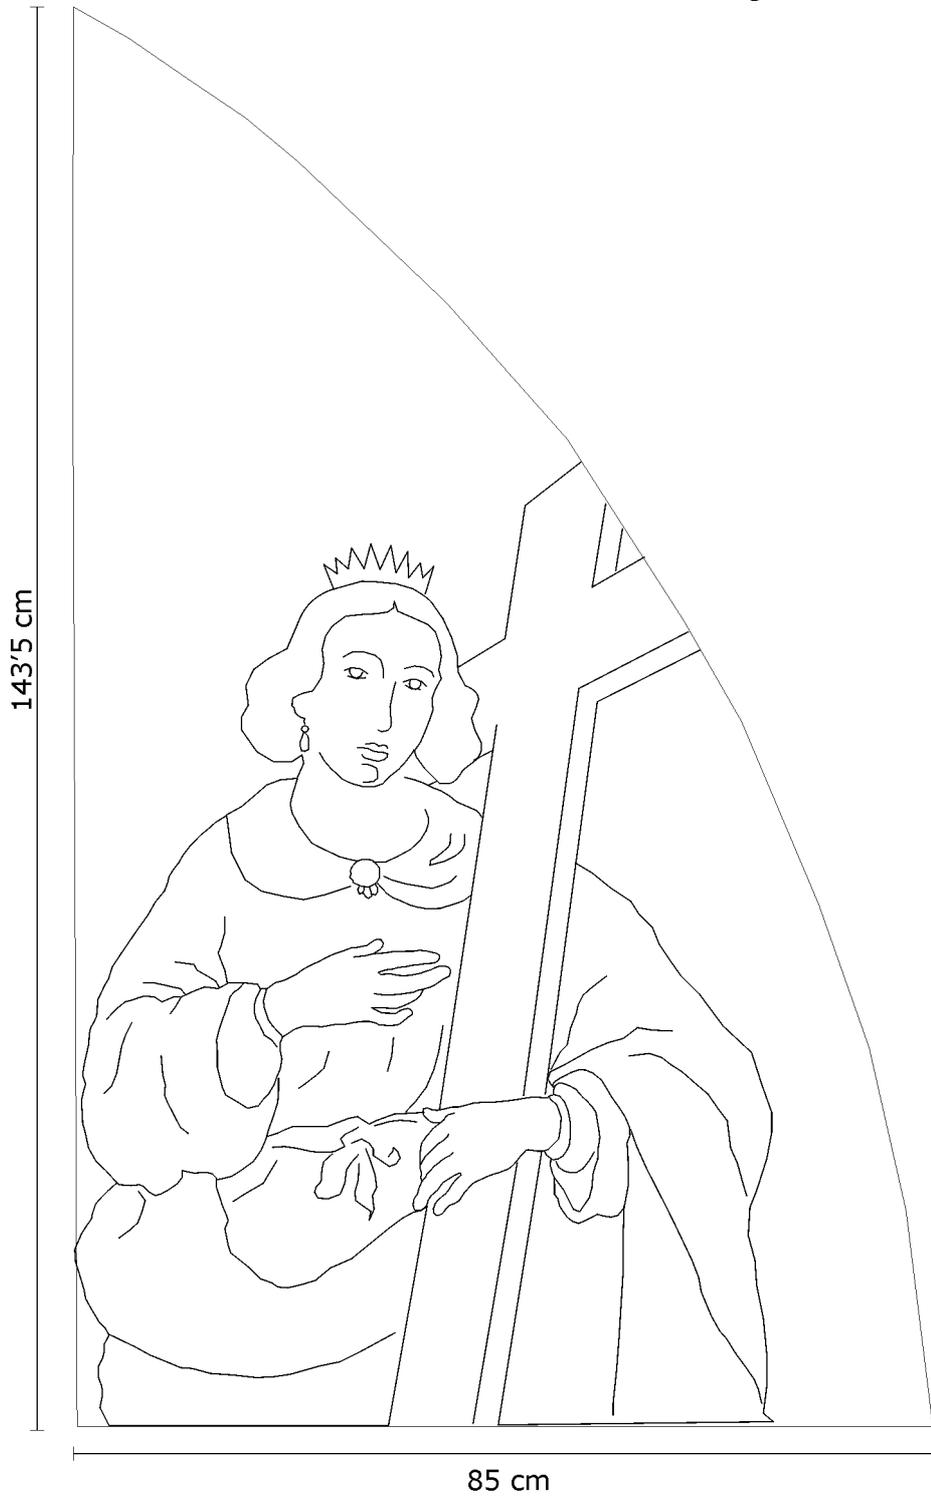
Figura nº II.1.

Las medidas totales del bastidor y del lienzo son de 85 x 143'5 cm. Figura nº II.1

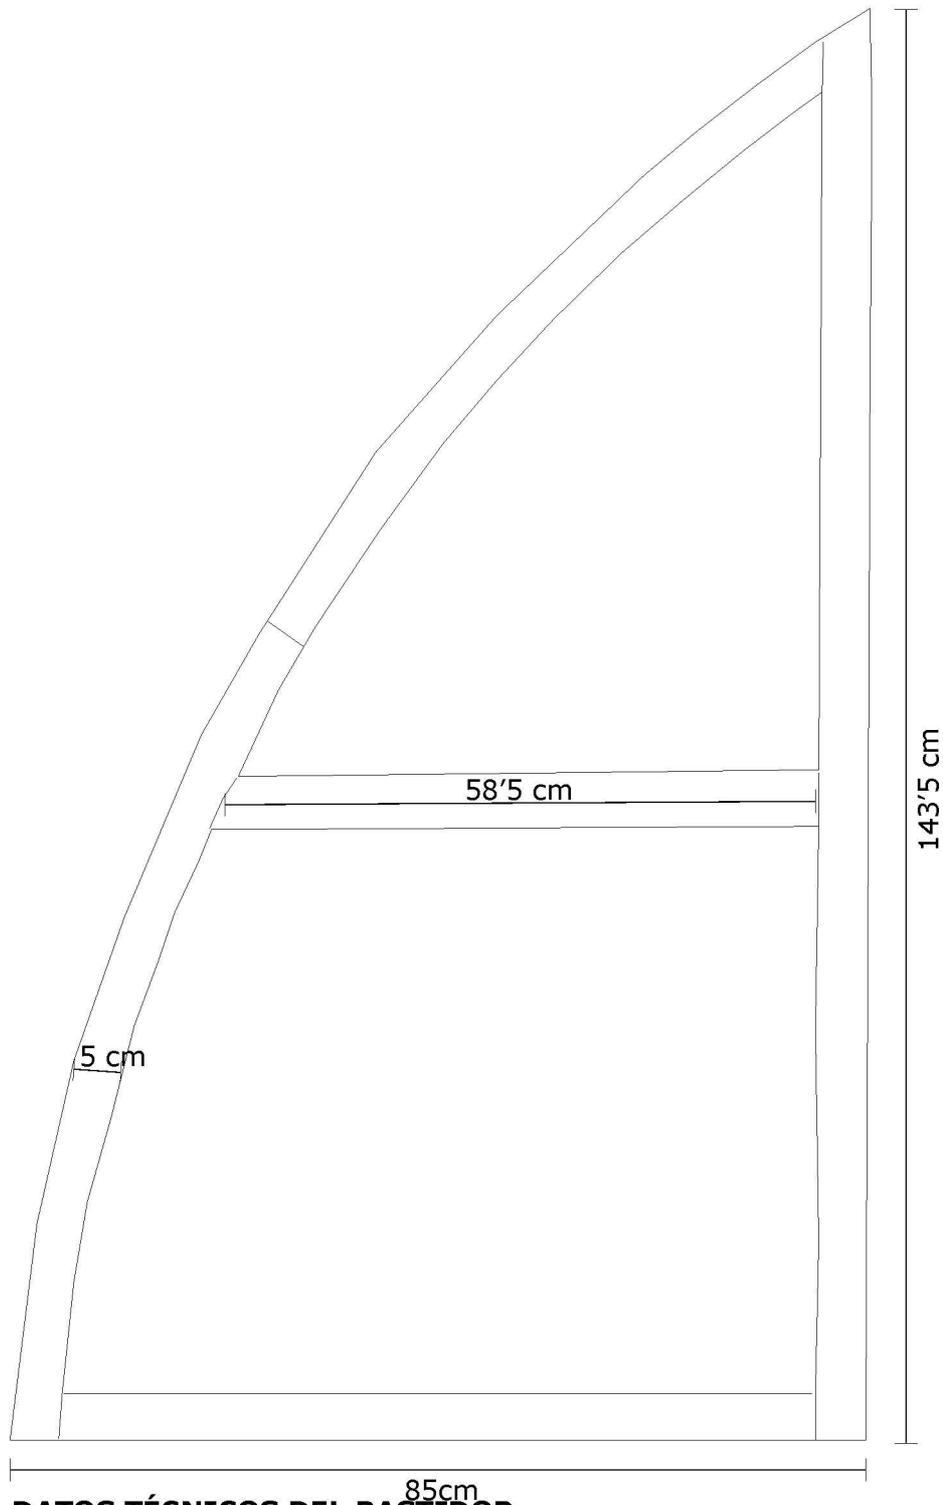
Las piezas que lo componen tienen 5 cm de ancho por 2 cm de espesor, el travesaño mide 58'5 cm x 5cm x 1'5 cm. Figura nº II.2.

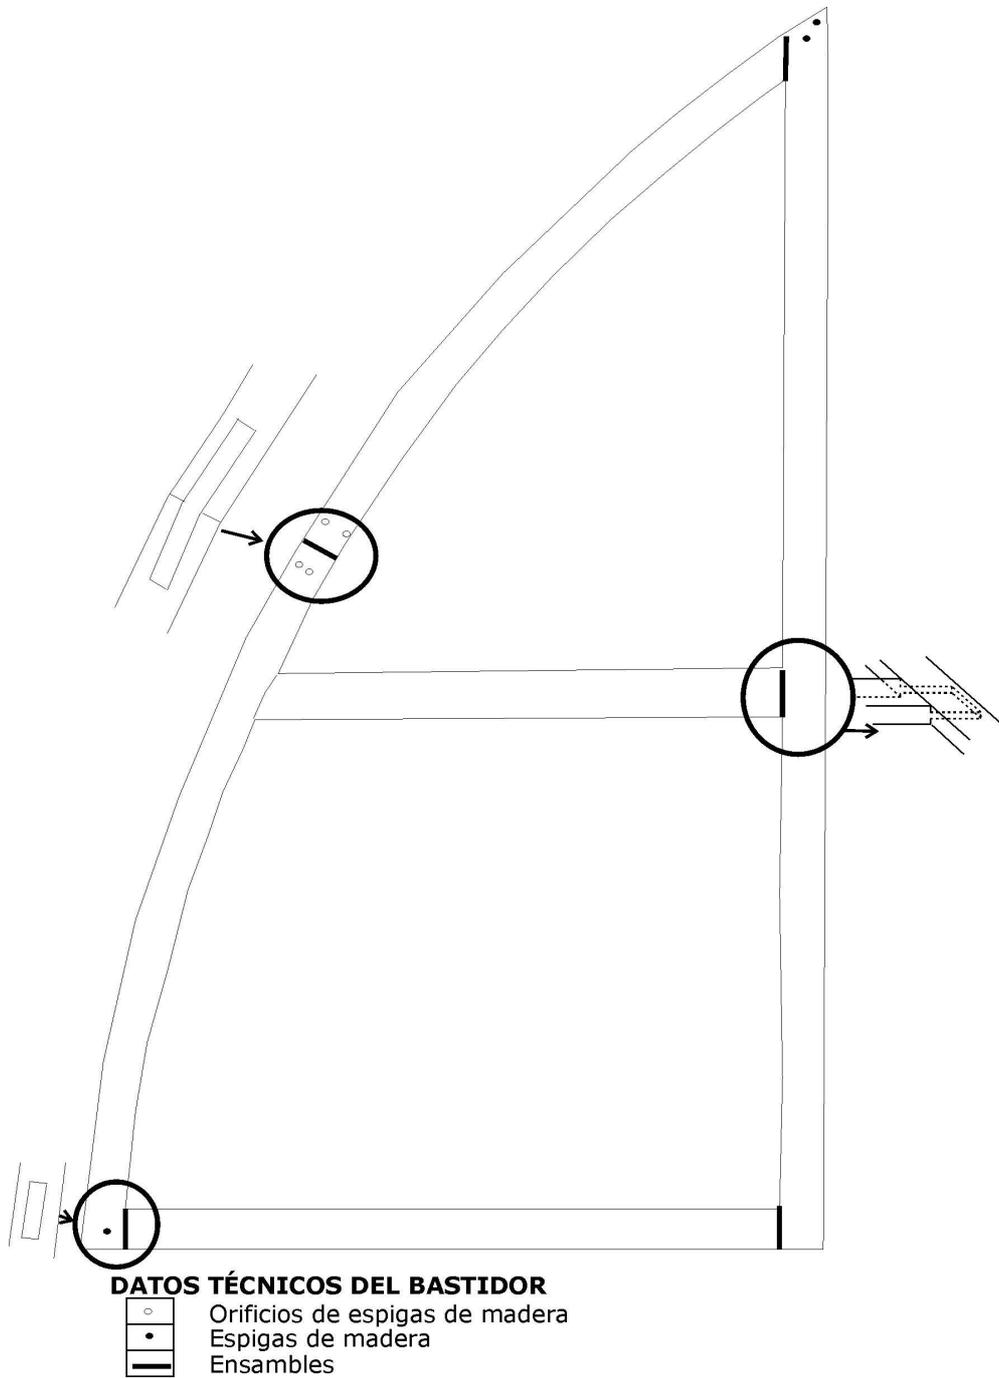
Figura nºII.3.

En total son cinco el número de piezas estructurales, unidas entre sí mediante ensamblajes de lengüeta pasante machihembrados y reforzados con dos espigas. El ensamblaje localizado en la curva no presenta las cuatro espigas correspondientes. Figura nº II.3.

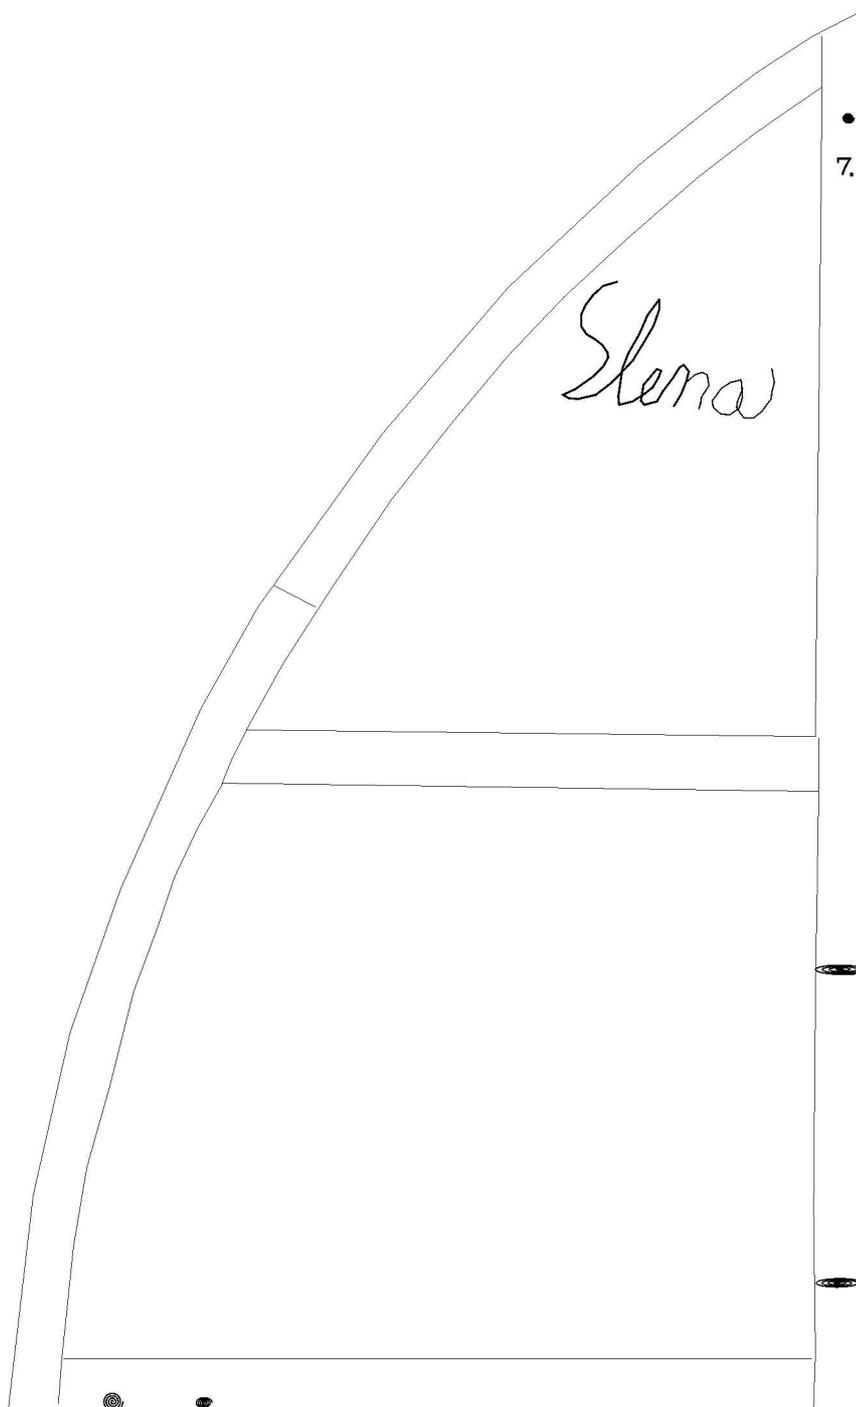
El bastidor presenta en el travesaño vertical un número 7, con un punto al lado, escrito a lápiz para identificar el bastidor con el marco que le corresponde. En la madera se observan algunos nudos. Figura nº II.4.

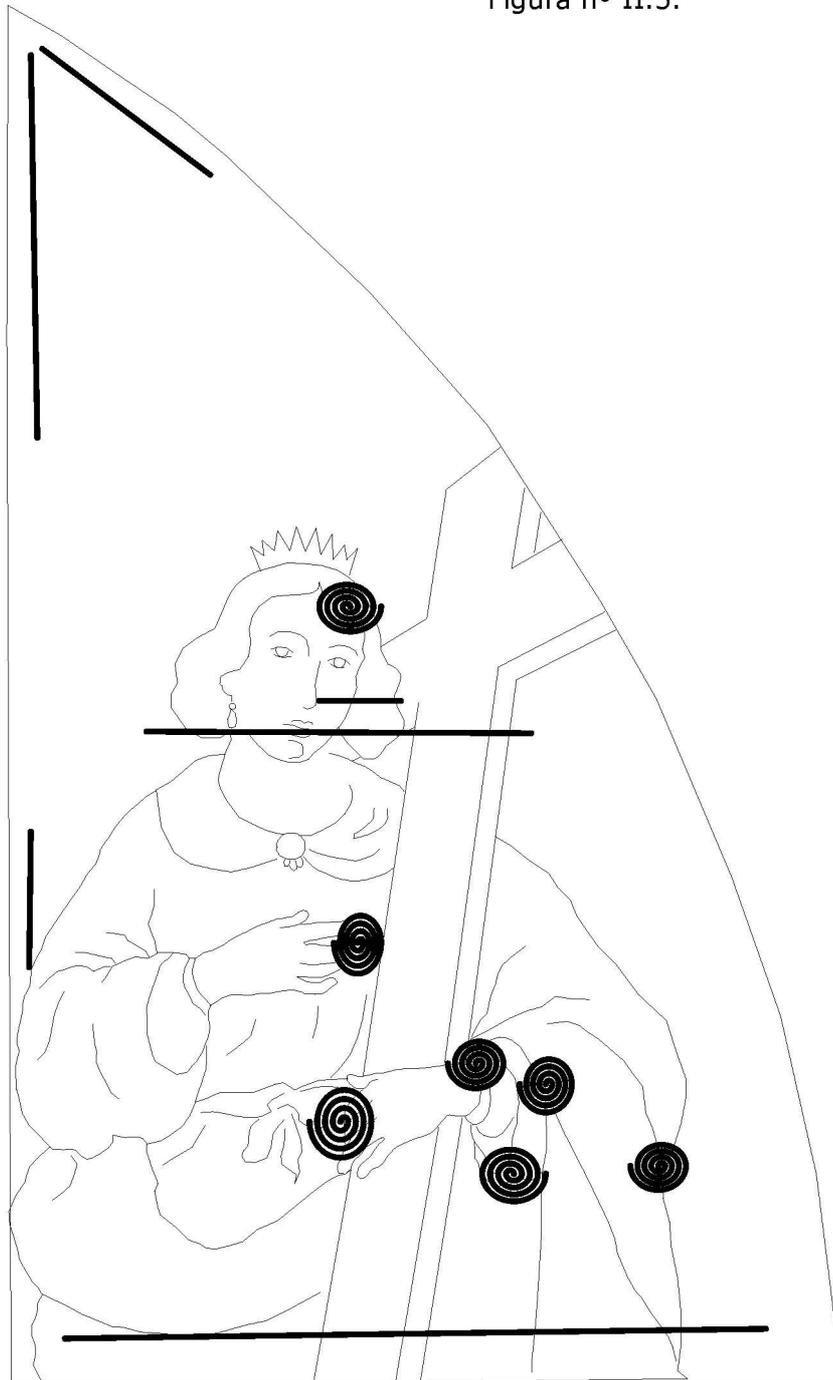
Figura nº II.5.

No se aprecian defectos de cohesión ni de adhesión de manera generalizada. Aunque, de forma puntual, es de destacar que en aquellos puntos en los que la obra ha recibido un pequeño golpe se aprecia falta de adhesión de la preparación al soporte y por tanto a la película pictórica. Como ya se ha dicho anteriormente el bastidor se ha marcado de forma lineal sobre la película pictórica.

Golpes y deformaciones

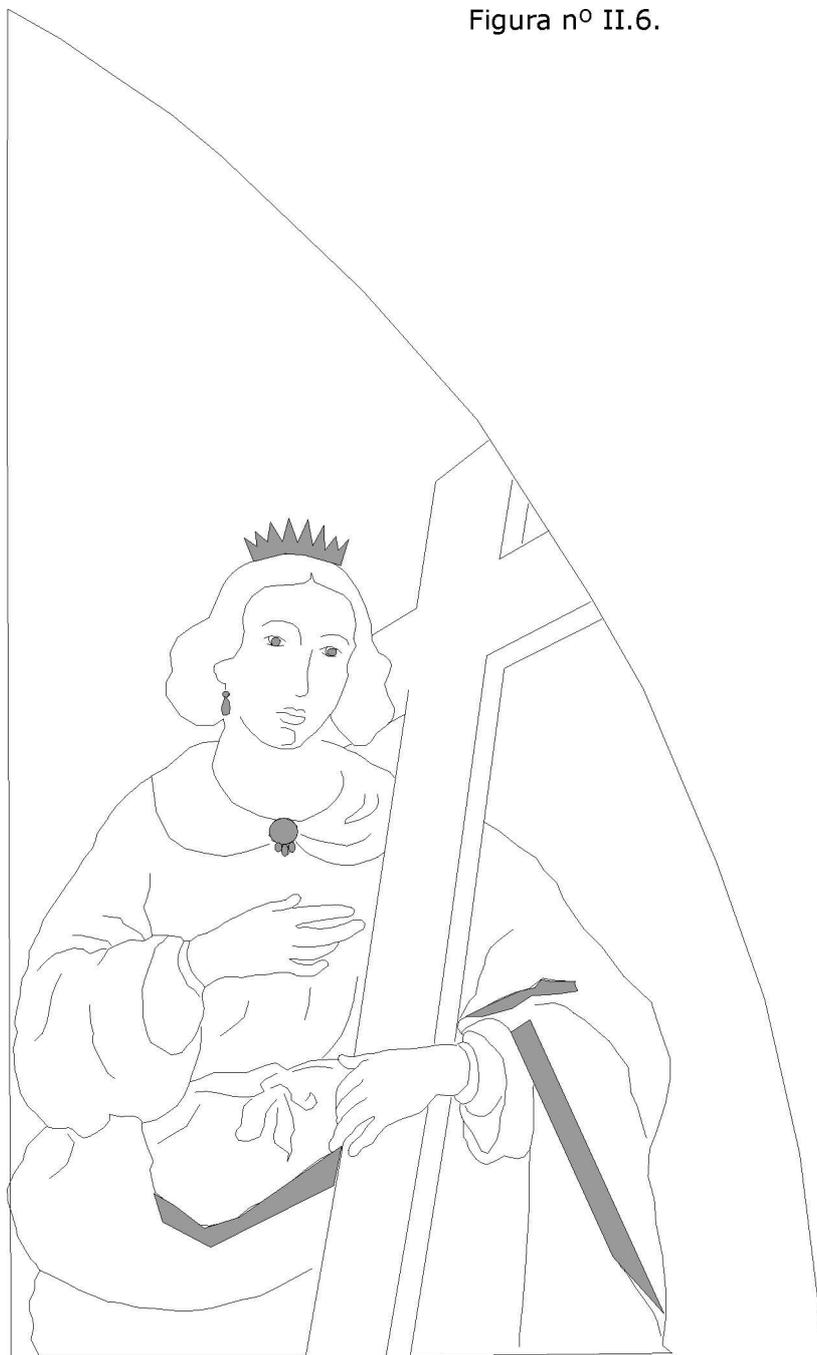
Los ropajes y el fondo presentan una pincelada larga. En el rostro y en las manos parecen más cortas. La corona, el broche, los pendientes, los ojos y en la dirección de algunos pliegues las pinceladas están cargadas de materia formando gruesos empastes. Figura nº II.6.

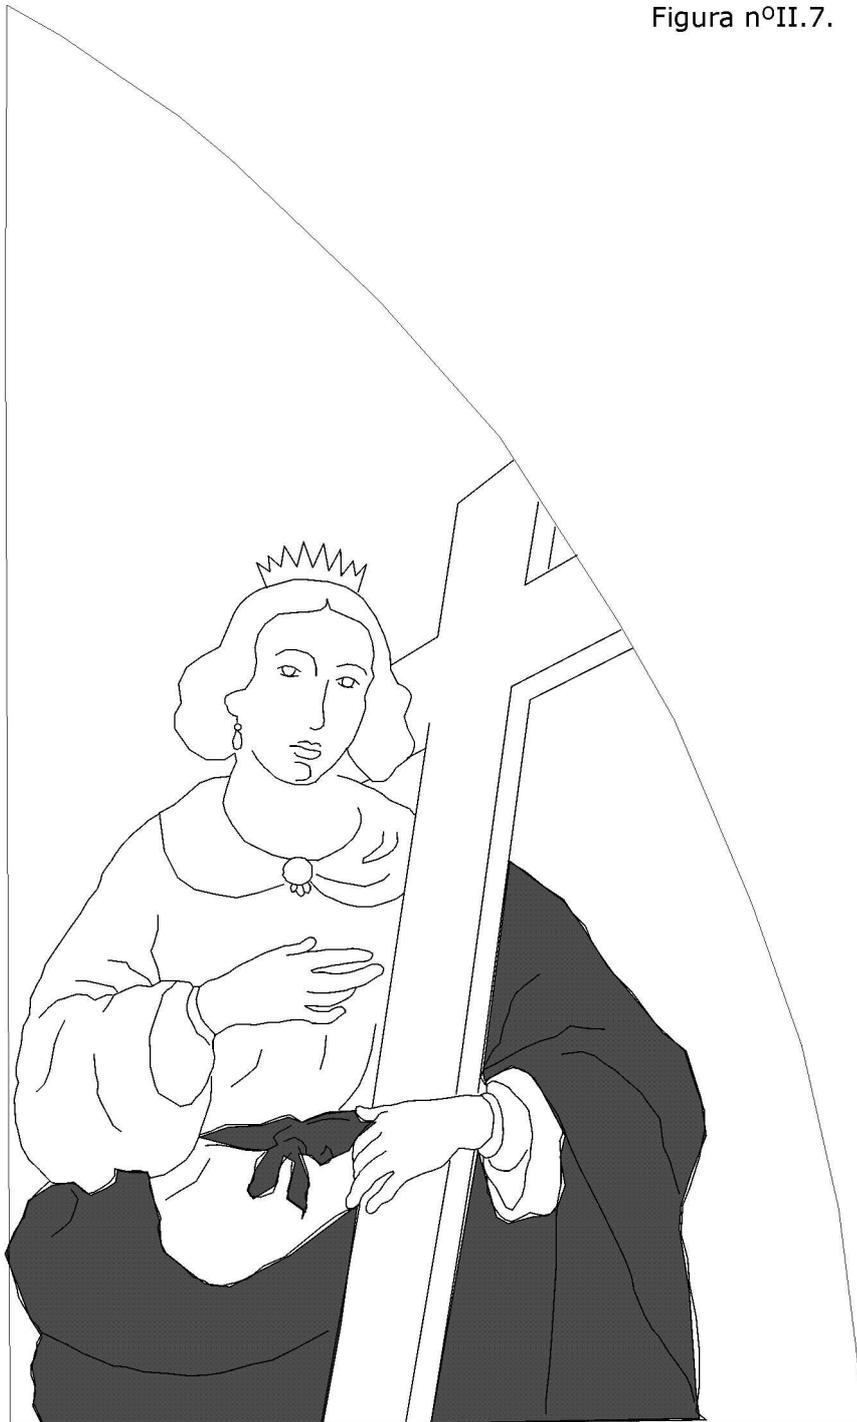
Figura nºII.7.

■ Alteraciones del pigmento

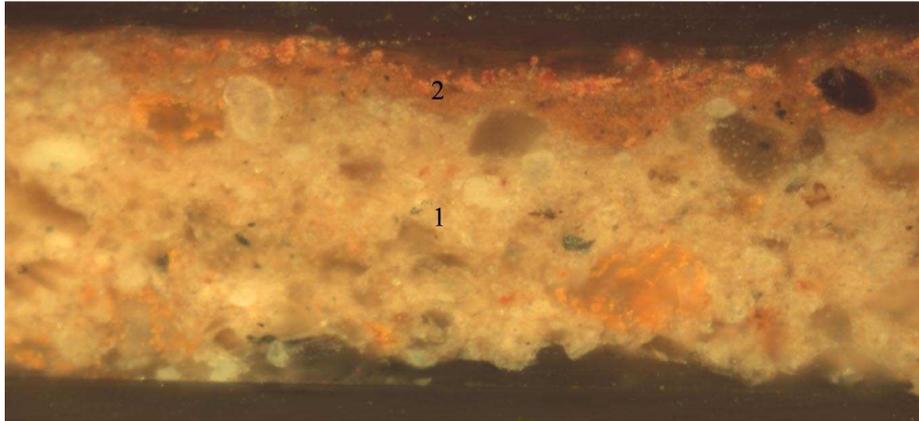
Figura III.2. Microfotografía obtenida al microscopio óptico con luz reflejada.

- 1) Capa preparatoria de color blanquecino con granos naranjas, blancos y negros. Tiene un espesor superior a 150 μm y está constituida por blanco de plomo con granos de calcita, cuarzo, tierras y negro de hueso.
- 2) Capa de color naranja. Su espesor oscila entre 20 y 40 μm . Está compuesta por blanco de plomo y bermellón.
