INFORME DIAGNÓSTICO  
Y PROPUESTA DE INTERVENCIÓN  
**JESÚS BENDICIENDO  
A LOS NIÑOS**

San Telmo. Sevilla

Mayo 2006

Nº Registro: P 69

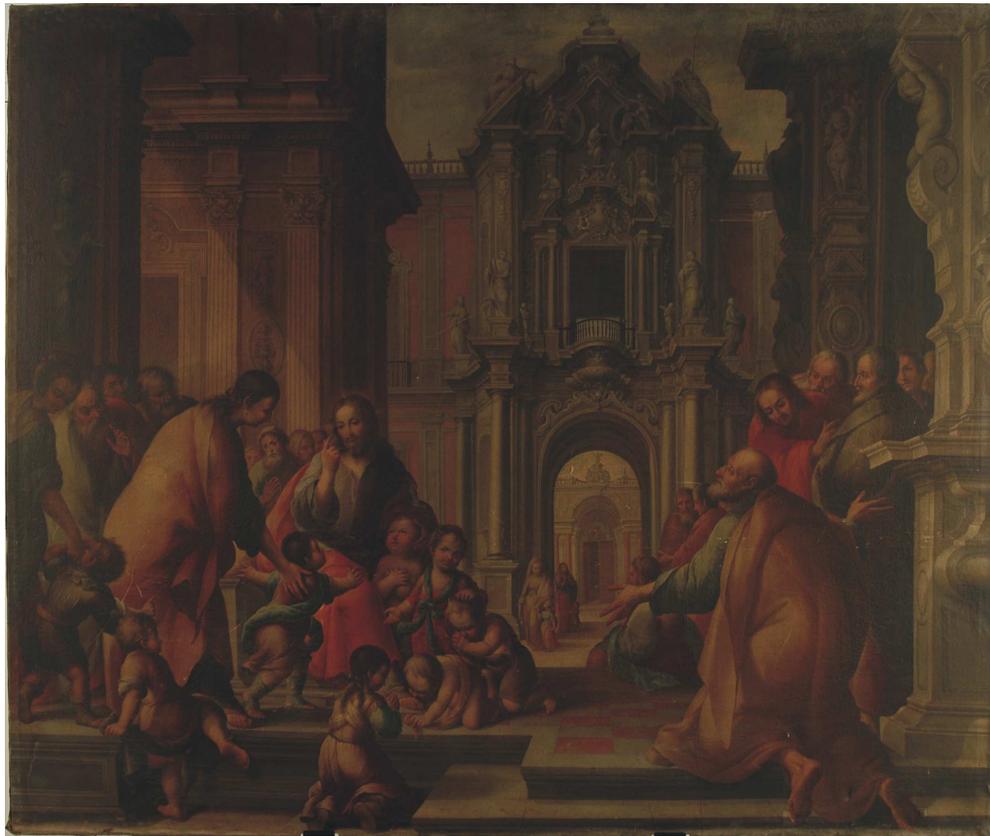
Jesús sentado, rodeado de niños mientras los apóstoles observan expectantes el acontecimiento.
