INFORME DIAGNÓSTICO Y PROPUESTA DE INTERVENCIÓN
Santo Rey. Antonio Cabral Bejarano

SEVILLA. OCTUBRE 2005

El objeto y finalidad del presente informe es la formulación del estado de conservación y la posterior propuesta de tratamiento de intervención para la obra "Santo Rey" de Antonio Cabral Bejarano, pintura al óleo sobre lienzo procedente de la capilla del palacio de San Telmo.

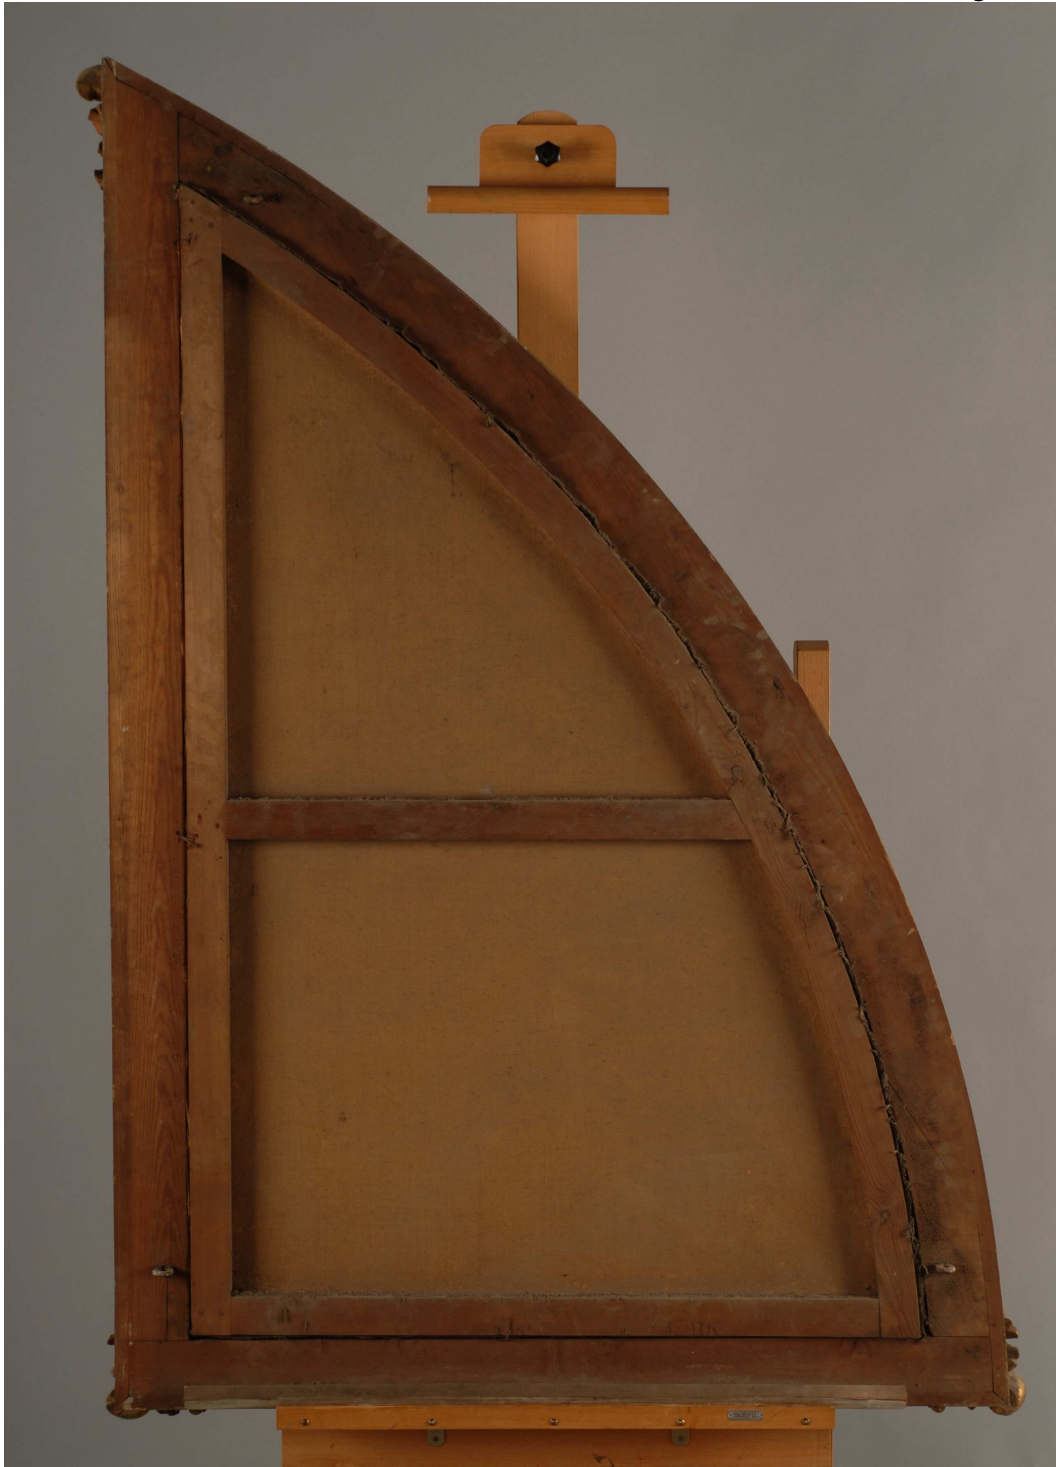
Fig.1

Está compuesto por 4 piezas y un travesaño horizontal. Dos de las piezas forman ángulo recto y las otras dos (unidas con un ensamble) componen el lado curvo. Carece de sistema de expansión habitual mediante cuñas, probablemente debido a la ubicación que tiene la obra, que imposibilita el acceso fácil para ajustar las cuñas a los ensambles. También carece de bisel. El ensamblaje es de ángulo con almohadón y espigas de madera. (Figura 3.1).

IDENTIFICACIÓN FÍSICA. REVERSO

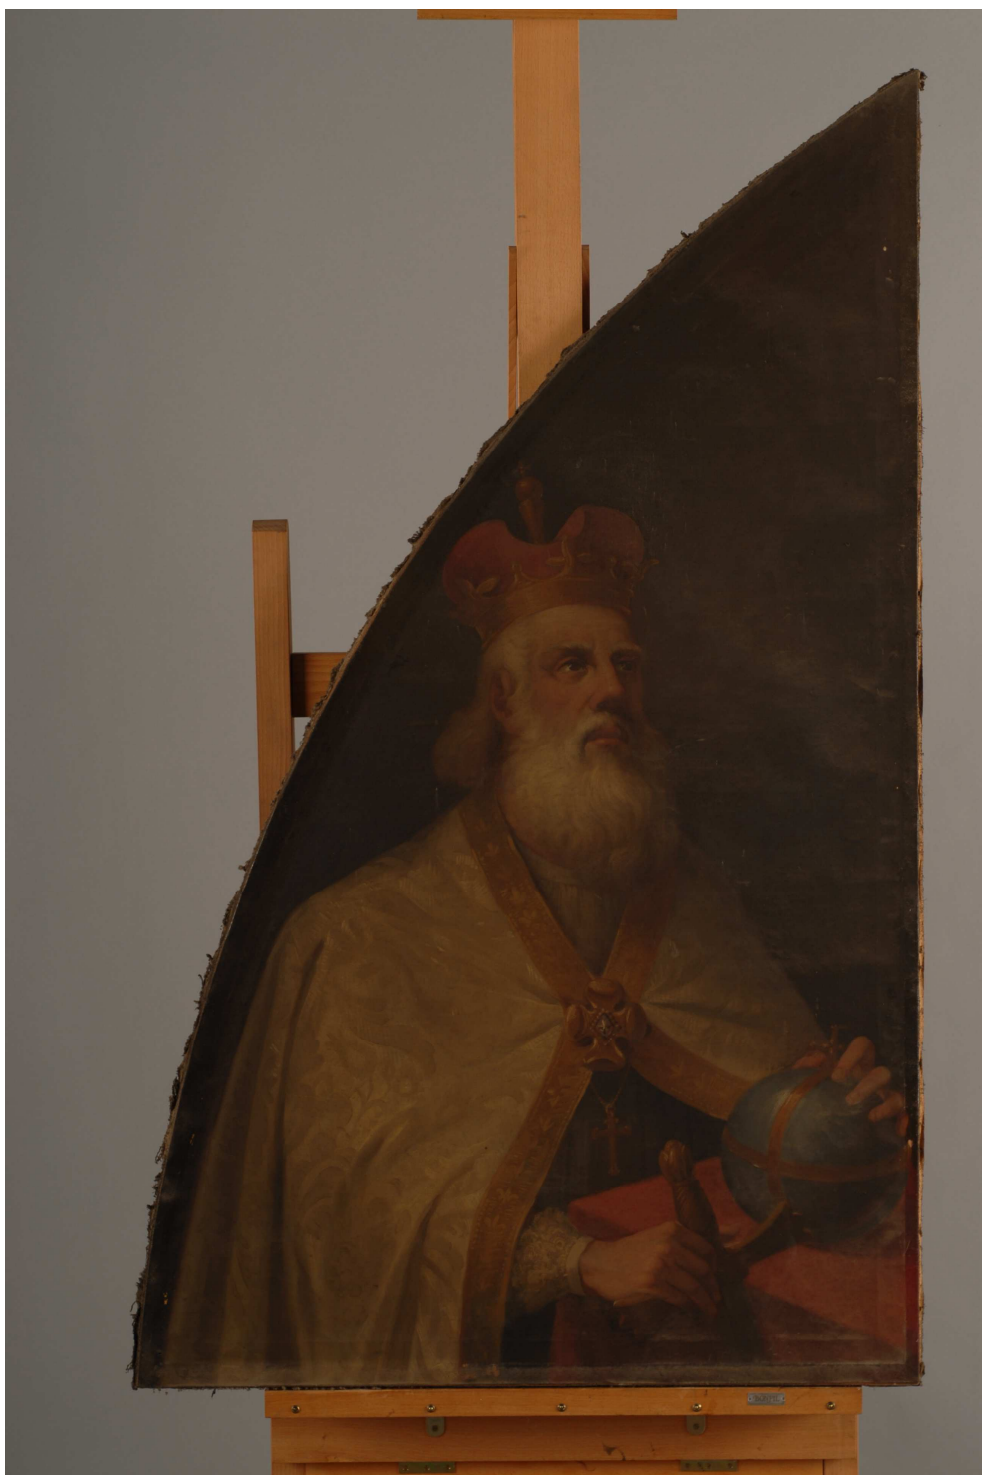
Fig.2

Presenta suciedad superficial producida por depósitos de diversa naturaleza: polvo, humo, salpicaduras y/o deyecciones. (Figura 3.2). Acumulaciones de suciedad en forma de chorreones en la zona superior del lienzo. En la zona central se ha producido un pequeño rayón.

ALTERACIONES, PELÍCULA PICTÓRICA, ANVERSO.

Suciedad superficial acumulad

Paso previo a la limpieza, se realizará un test de solubilidad de disolvente. Una vez obtenida la mezcla adecuada, se comenzará la eliminación de los barnices oxidados.

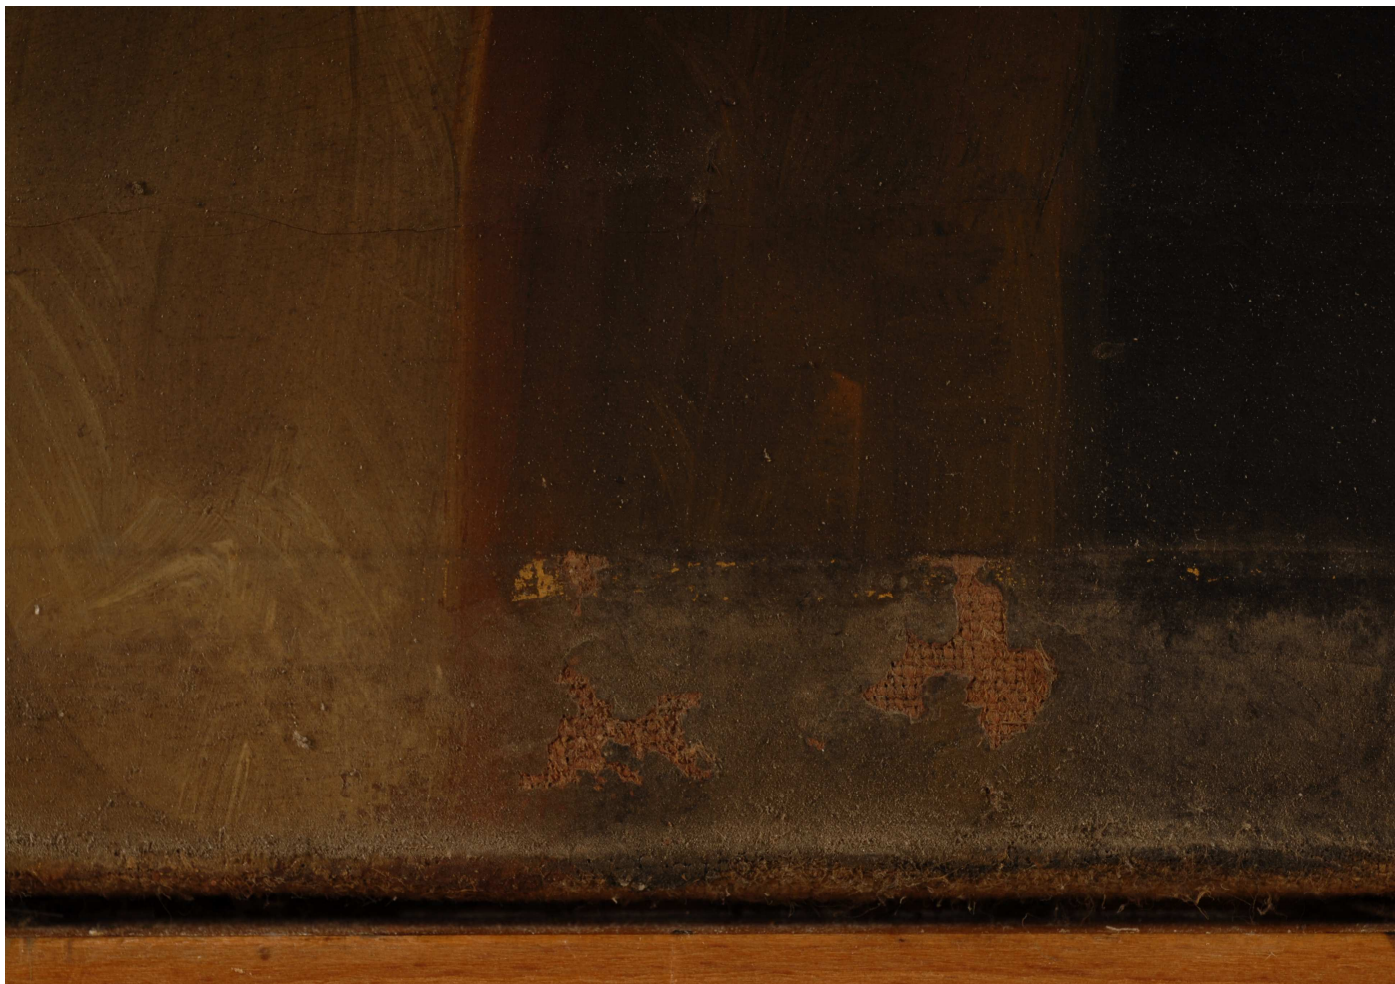
Fig.3

Se observa en la obra un craquelado bastante llamativo provocado probablemente, por cambios bruscos de las condiciones ambientales (tanto de temperatura como de humedad) así como por fallos en la técnica de ejecución. Tiene formas bien diferenciadas: uno en forma de retícula de grandes dimensiones (que se concentra en la zona inferior), otro en forma de espirales (también en la zona inferior) y otro con formas lineales que cruzan la obra en diagonal, en transversal, o que coinciden con los bordes del bastidor. (Figura 3.3) . en la zona inferior central, coincidiendo con la moldura, se observan pérdidas de policromía. Asimismo, el bastidor aparece marcado en la pintura.

*ALTERACIONES, PELÍCULA PICTÓRICA, ANVERSO.
Craquelados.*

Protección de la película pictórica con papel de seda en las zonas a tratar. Fijación de la pintura con espátula caliente y coleta. Se levantarán los papeles con humedad y calor.
