MEMORIA FINAL DE INTERVENCIÓN

**"SANTA CRISTINA"**  
**SIGLO XIX. ANTONIO CABRAL BEJARANO.**

SEVILLA

Octubre 2005

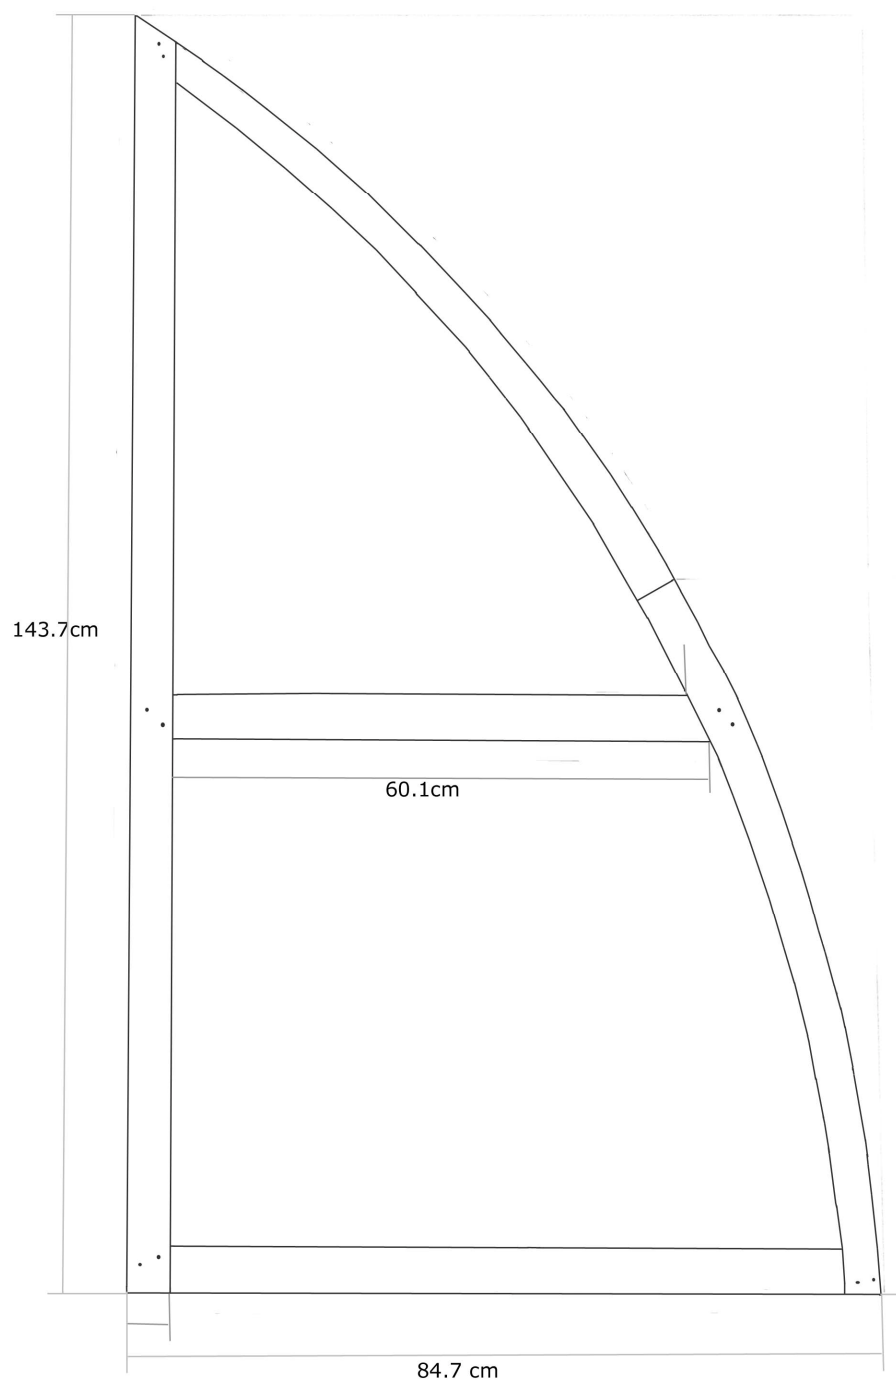
Figura II.1. Gráfico bastidor.

Está compuesto por 4 piezas y un travesaño horizontal. Dos de las piezas forman ángulo recto y las otras dos componen el lado curvo. Estas piezas curvas están unidas con ensamble a tope asegurado con grapas de construcción. Las uniones de los ángulos son de caja y espiga. Todas están sujetas con espigas de madera (faltan las espigas de la unión con ensamble a tope, donde parecen haberse olvidado, pues si presenta los agujeros) (Figura II.1).

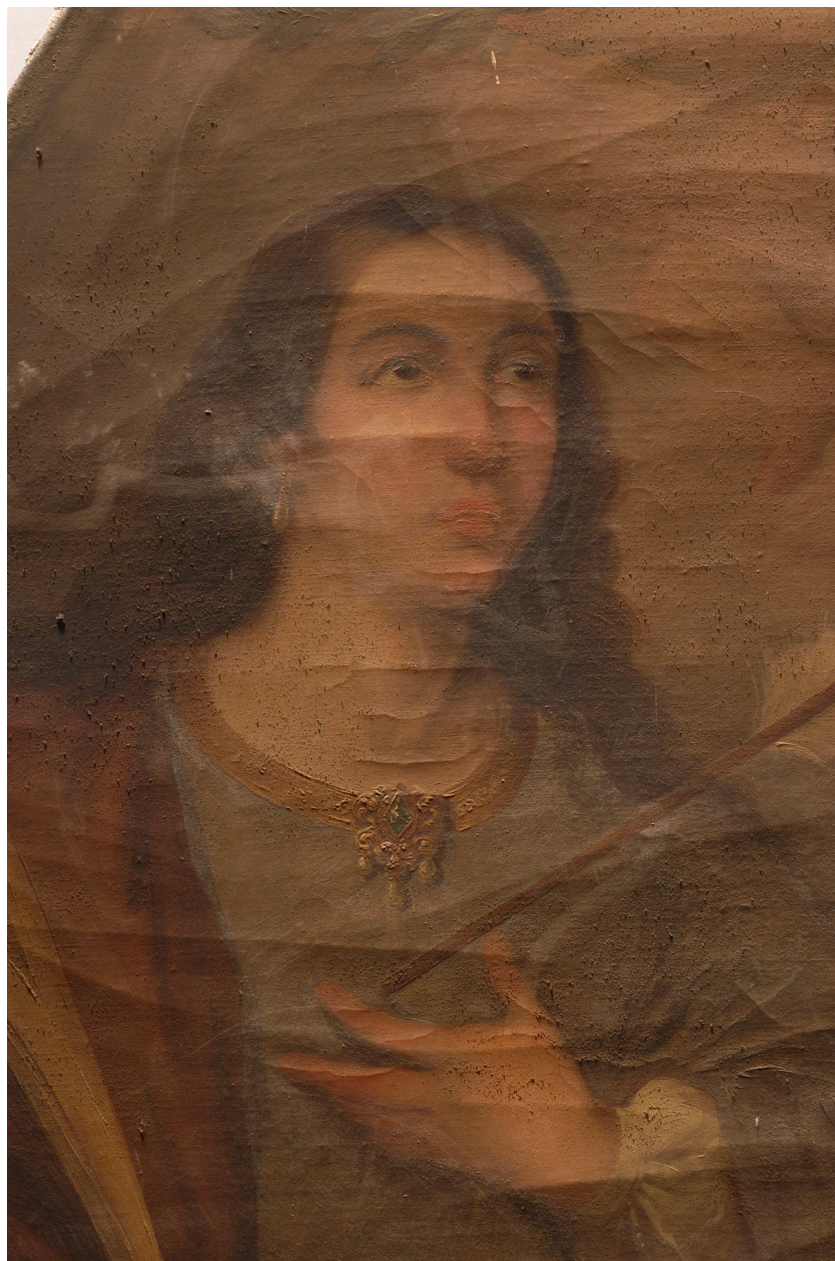
Figura II-2. Destensados y suciedad acumulada.

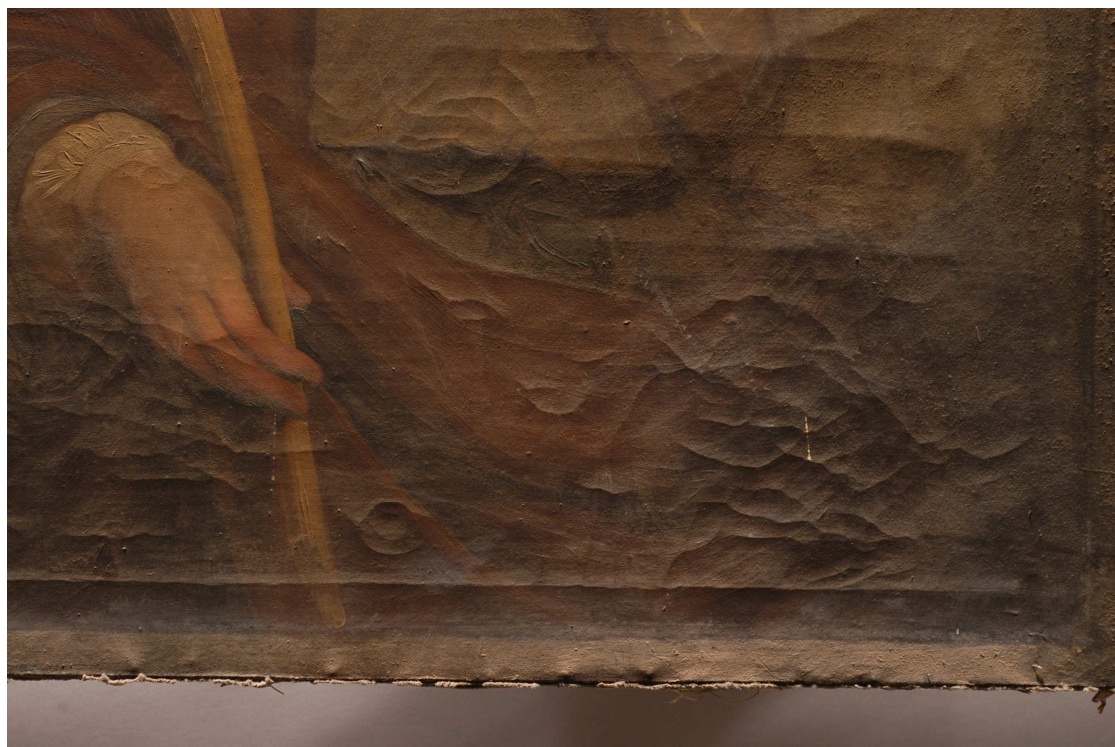
El deterioro más llamativo de este estrato es un craquelado pronunciado de gran tamaño, que se concentra en la parte baja de la obra en forma de retícula y luego aparece en forma de líneas en diagonal en el resto de la obra (Figura II.3). Además aparecen unas manchas de color pardo negruzco en toda la extensión de la obra, que determinaremos su naturaleza concluido el análisis microbiológico solicitado.

Figura II-3. Craquelados y marcado de bastidor.

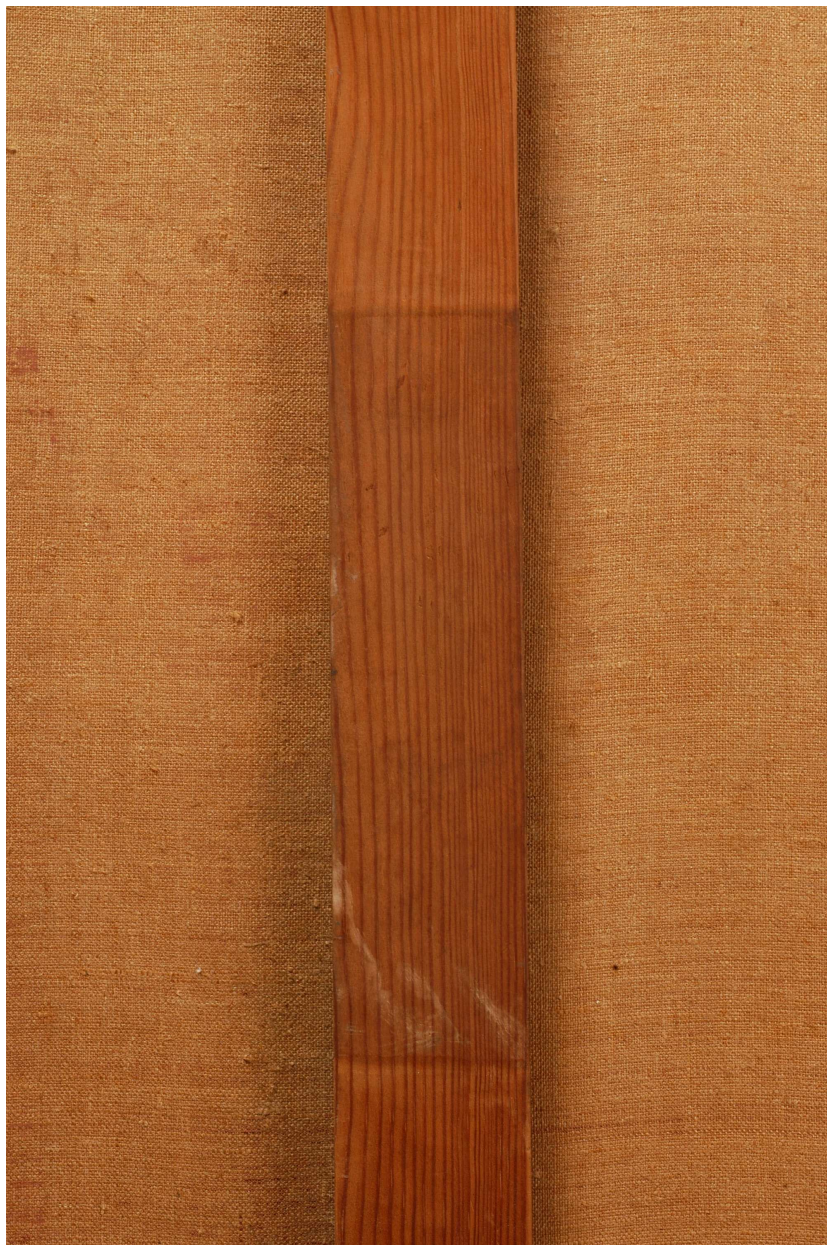
Figura II.4. Fotografía limpieza del bastidor.

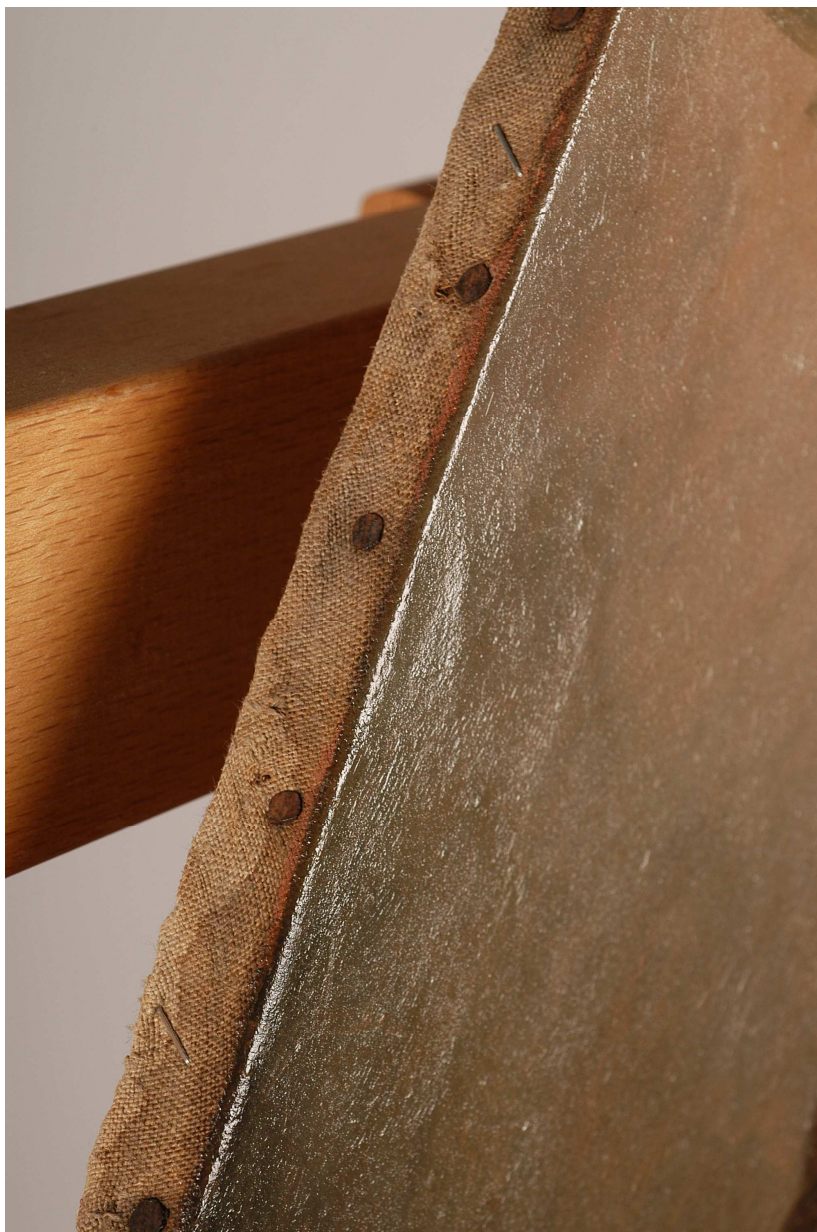
Figura II.5. Fotografía refuerzo bordes y planchado orilla tela.

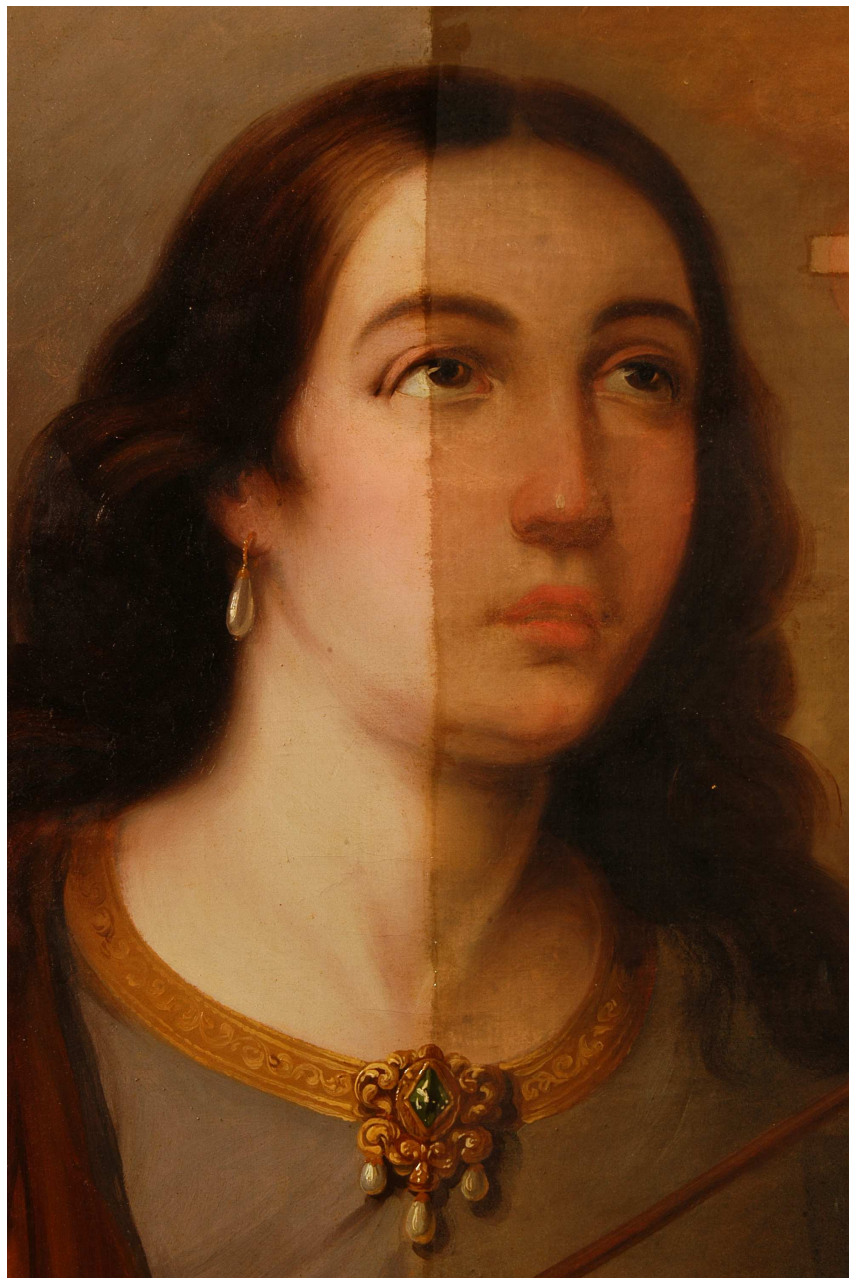
Figura II. 6. Fotografía proceso limpieza.

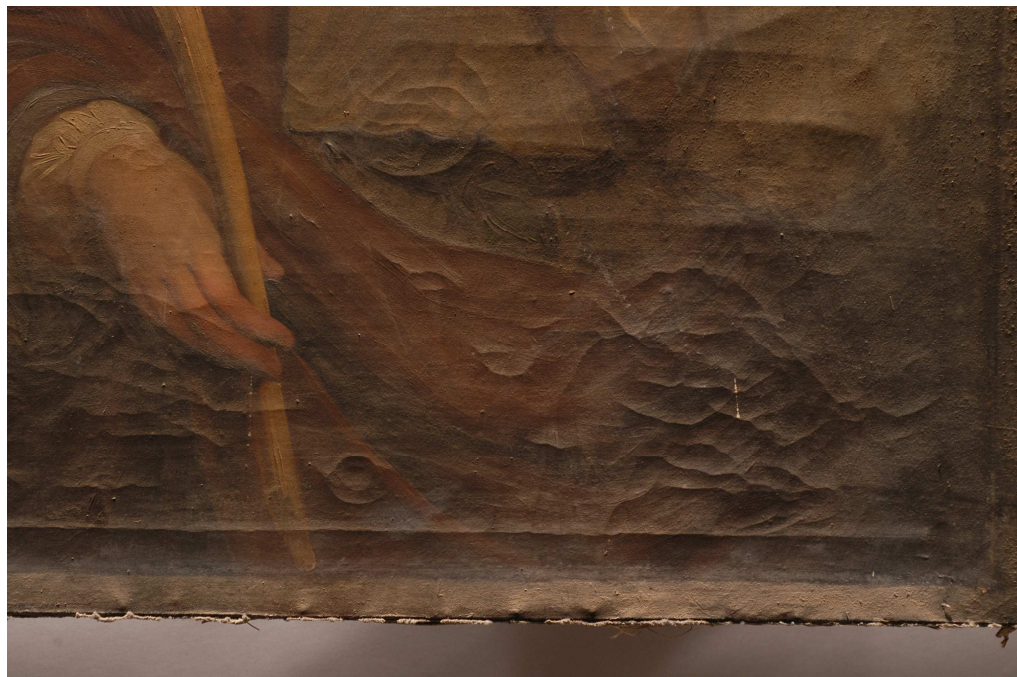
El factor de deterioro físico que ha influido negativamente en el estado de conservación de la obra es, sin lugar a dudas, la humedad. Ésta ha provocado gran parte de los daños que presentaba la obra (craquelados, deformaciones y destensados) (Figura III.1).

Figura III. 1. Deterioros provocados por fluctuaciones de humedad y temperatura.

Las fluctuaciones bruscas de humedad y temperatura, afectan indiscutiblemente a la integridad física de la obra, no siendo aconsejables en ningún momento ambientes que puedan sufrir estos cambios y si, una atmósfera estable en cuanto a temperatura y humedad se refiere.
