El presente informe de diagnóstico comprende la elaboración del estado de conservación y la propuesta de tratamiento de la pintura sobre lienzo "La pesca milagrosa".

Esta obra pertenece a la Capilla del Palacio de SanTelmo, y se ubica en el muro de la Epístola del presbiterio.

Constituye la segunda obra del grupo denominado "Lote P-F", siendo su identificación: P71 (F-05/06).

1.1. TÍTULO U OBJETO. La pesca milagrosa

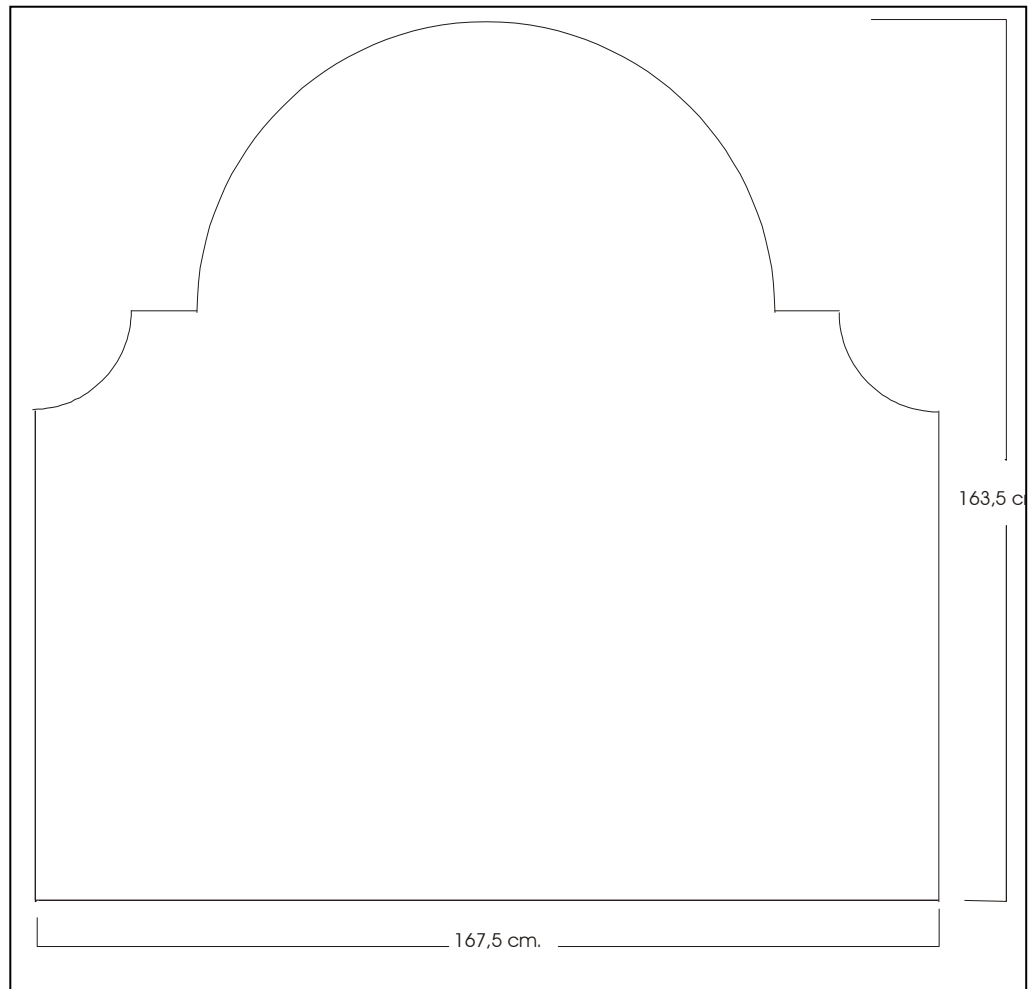
Figura 3.1

Posee unas **medidas** de 163,5 x 167,5 cm. Las piezas tienen de 5,7 a 6 cm de ancho x 3 cm de grosor (figura 3.1).

Dimensiones

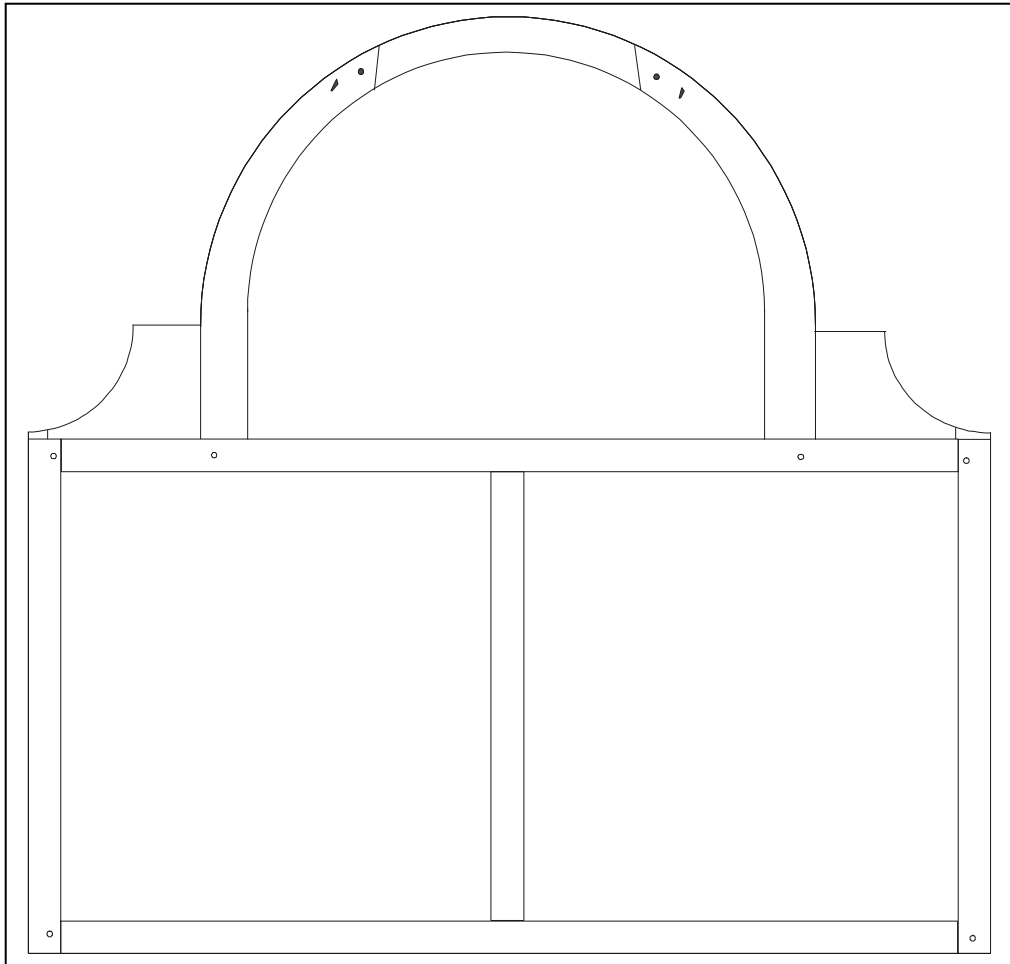
Figura 3.2

Presenta un añadido en el centro del arco de medio punto, unido a media madera y reforzado igualmente con clavos. Estos van introducidos por ambas caras del bastidor (figura 3.2).

Bastidor Original

Clavos de hierro

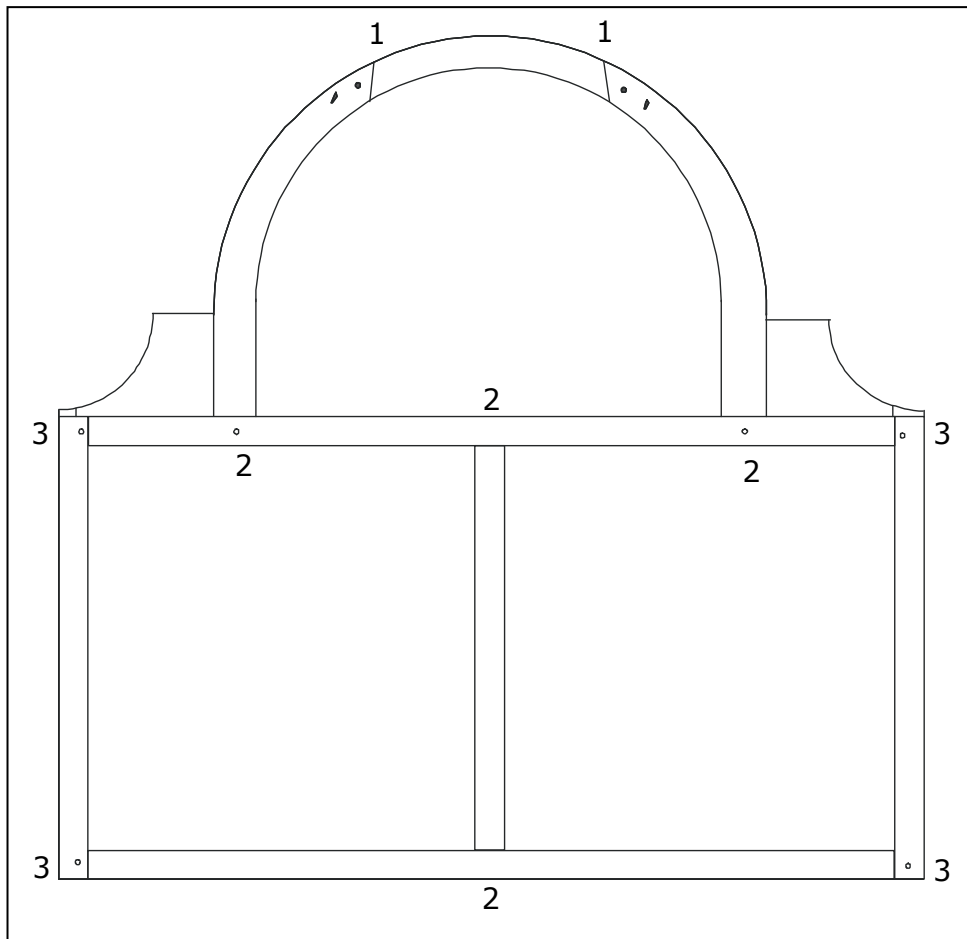
Figura 3.3

Muestra el **tipo de ensamble** habitual de caja y espiga. En este caso adopta la variante de escopladura calada: el contrahilo de la espiga asoma por el canto de los largueros (figura 3.3.).

Ensamblas Bastidor Original

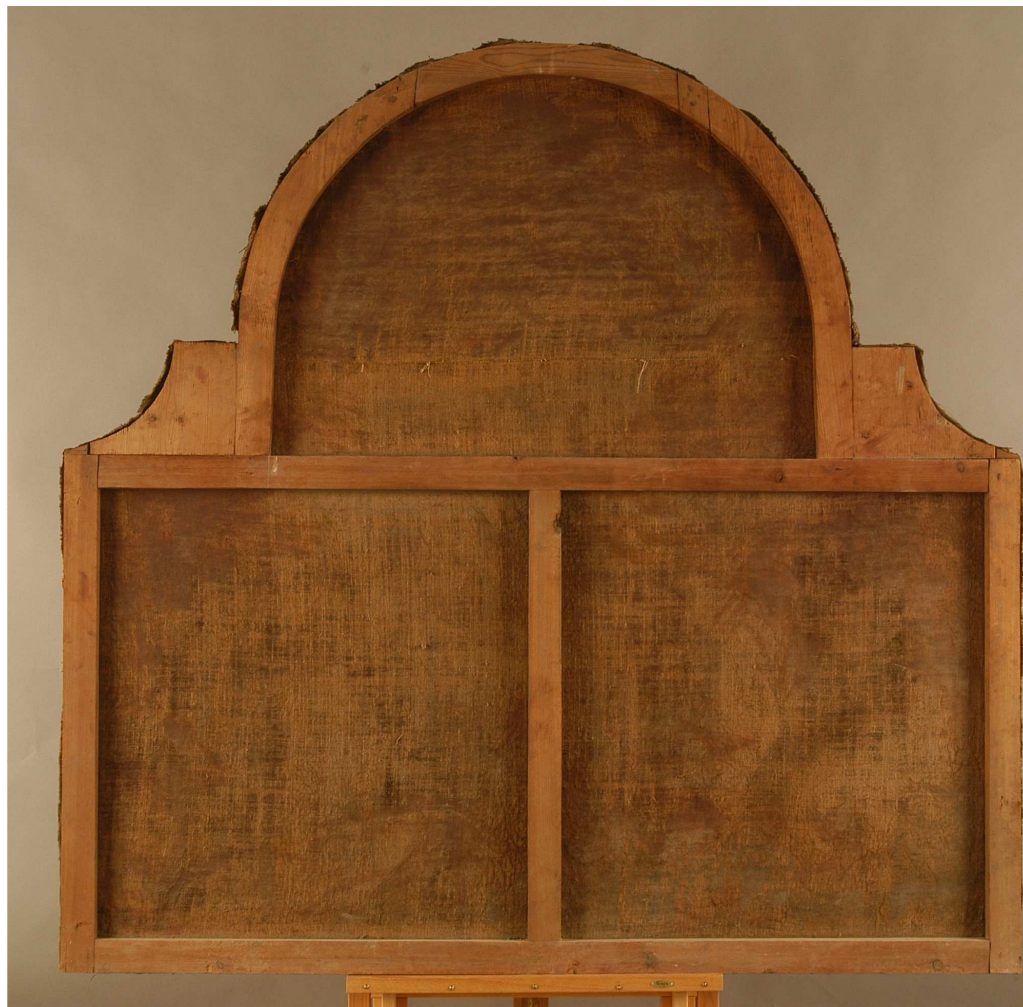
Figura 3,4

La **tipología** del bastidor queda condicionada por el espacio ocupado por la obra en la capilla. Adopta el formato mixtilíneo (figura 3,4).

Reverso soporte y bastidor

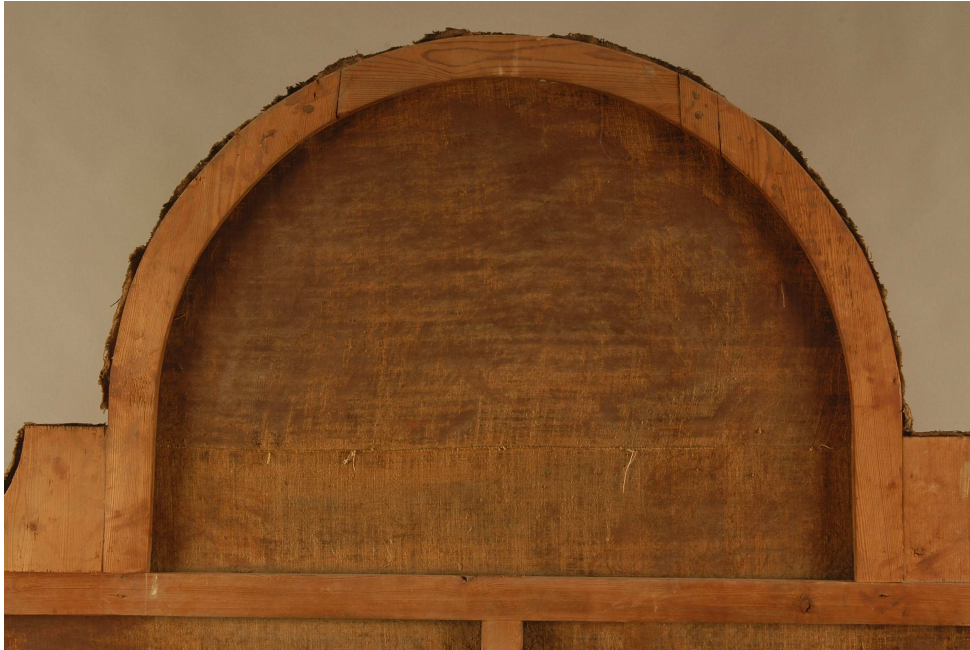
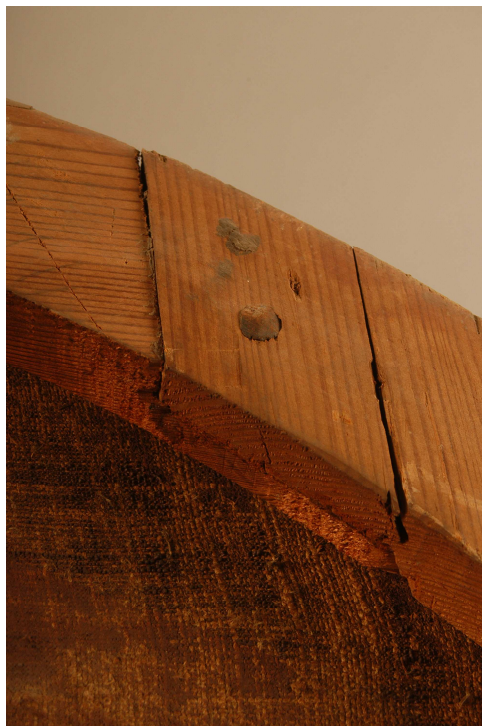
Figura 3,5

Otro tipo de **lesiones** se refieren a la presencia de grietas en los extremos de los largueros o de piezas fragmentadas, como ocurre en el ensamble a media madera de la pieza central del medio punto (figura 3,5).

Medio punto del bastidor y detalle del ensamble a media madera izquierdo fragmentado.

La posibilidad de mantener y acondicionar el bastidor original se ha estudiado de forma conjunta con la responsable de "Jesús calmando la tempestad", obra con la que se empareja "La pesca milagrosa". No obstante las deficiencias mecánicas que presenta, y las deformaciones de algunas piezas aconseja su sustitución por otro que reúna todos los aspectos requeridos, como un biselado correcto de las aristas y un sistema expansivo.

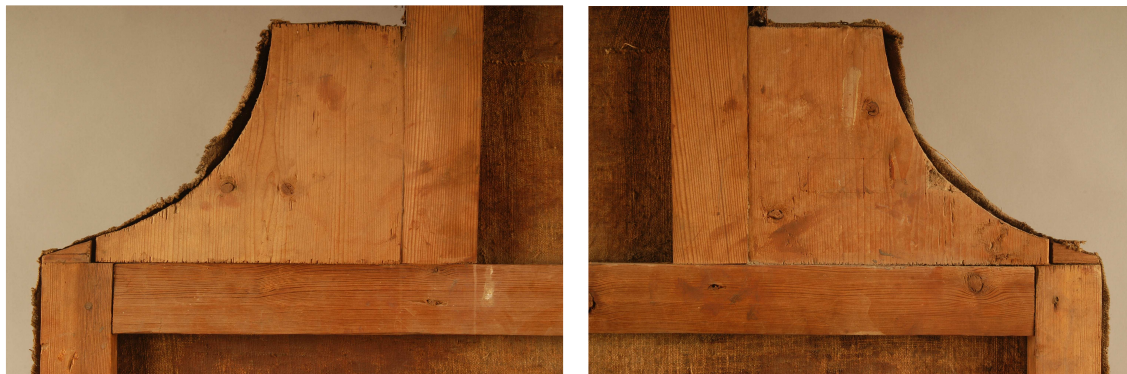
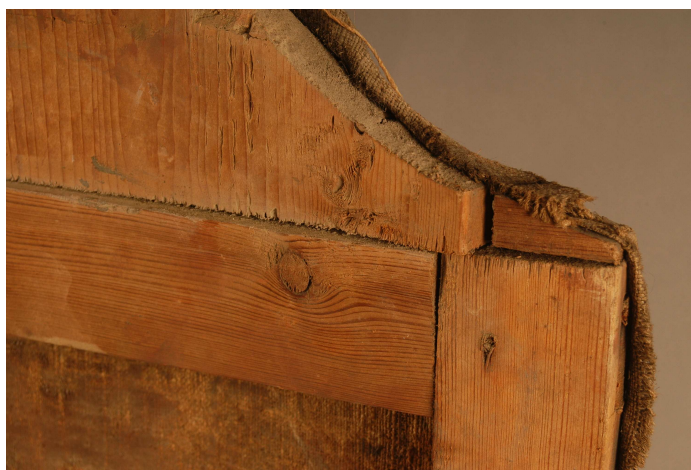
Figura 3,6

Las piezas laterales del medio punto muestran **deformaciones** en distinto sentido producto del tipo de corte y su colocación: así la pieza derecha presenta un alabeo cóncavo por el reverso de la obra, mientras que en la pieza izquierda ocurre al contrario. En la primera, esta deformación da lugar a un hundimiento central de la pieza que deja a la vista el listón transversal en el que apoya, con lo cual por el anverso su superficie contacta con la tela (figura 3,6).

Piezas macizas laterales del bastidor

Deformación de la pieza izquierda

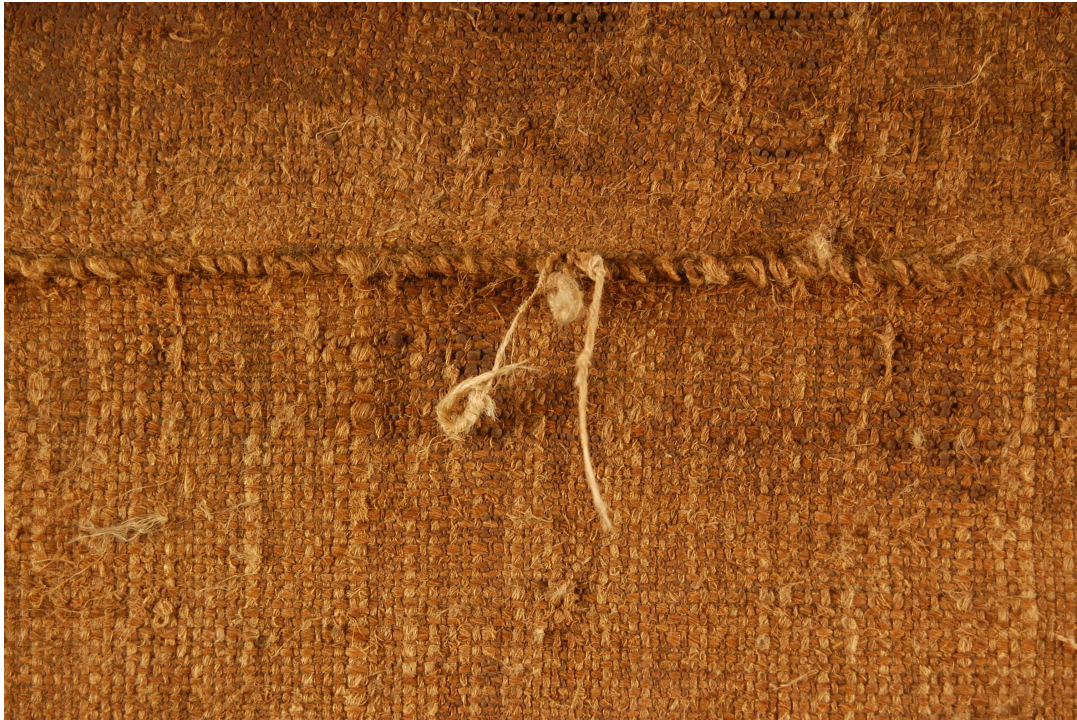
Figura 3,7

Las dos piezas se unen por sus orillos mediante una costura simple denominada "por puntos por encima", (figura 3,7) . Por tanto, en la **disposición** de la tela la urdimbre se presenta aquí en sentido transversal y la trama en vertical. El otro orillo aparece en el borde inferior, por lo que el ancho de confección de la pieza resulta ser de 108 cm.

Costura y ligamento del tejido.

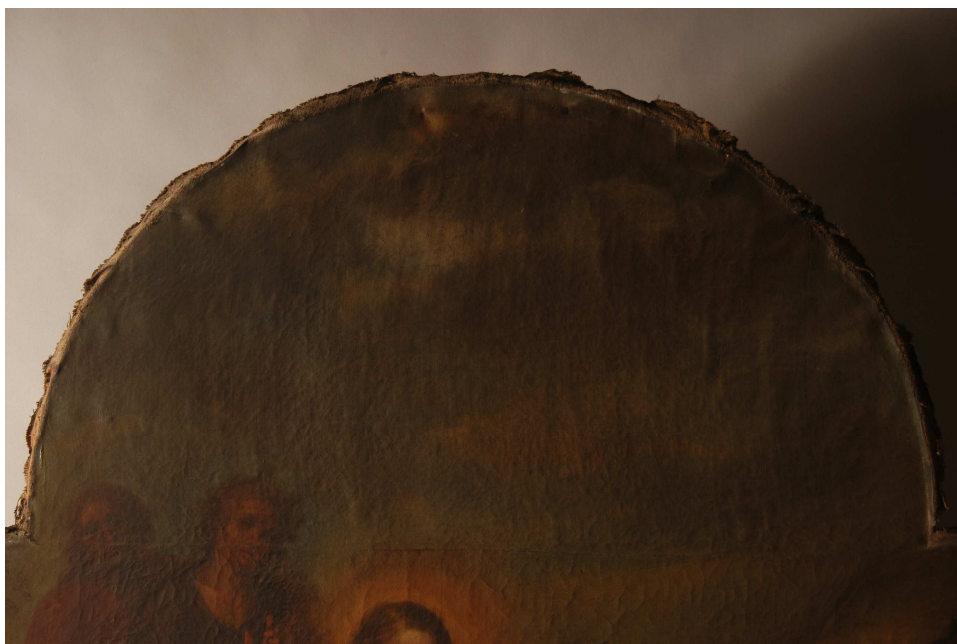
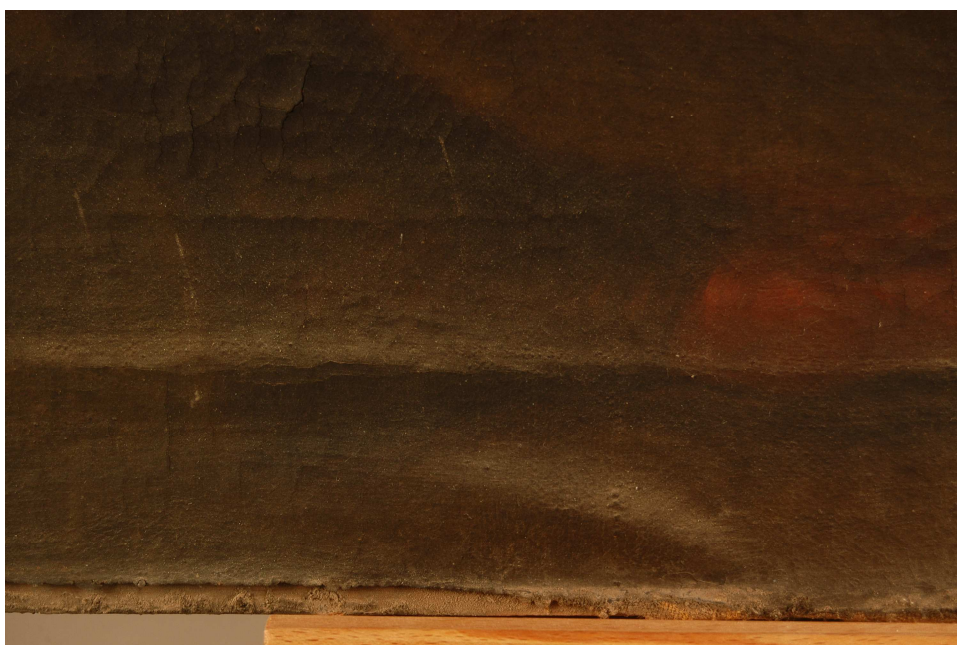
Figura 3,8

Se deben a la falta de sujeción de la tela al bastidor. Son especialmente apreciables en el tercio superior del medio punto. Aquí se han formado pequeños abolsamientos perpendiculares al borde o en forma de pliegues más definidos. Donde los intervalos de los clavos son amplios se han formado guirnalda de tensión. Esta patología puede considerarse habitual al formar parte del proceso de preparación del lienzo. Su formación se debe a un encogimiento de la tela una vez montada en el bastidor, tras humedecerse por la aplicación de la cola aislante (figura 3,8).

Se advierten en la tela otro tipo de deformaciones producto del tipo de bastidor. La ausencia de bisel en las aristas internas ha dado lugar a la formación de las típicas líneas marcadas por el anverso.

Las más notorias son las del larguero inferior, especialmente en su mitad izquierda (figura 3,8).

Deformaciones y marcas de la arista del bastidor en el soporte.

Los deterioros observados, como la degradación de los bordes, las marcas del bastidor y la falta adecuada de sujeción que ha dado lugar a deformaciones, han otorgado cierta fragilidad al soporte, haciéndose necesario que se acometa un refuerzo del mismo mediante su reentelado.

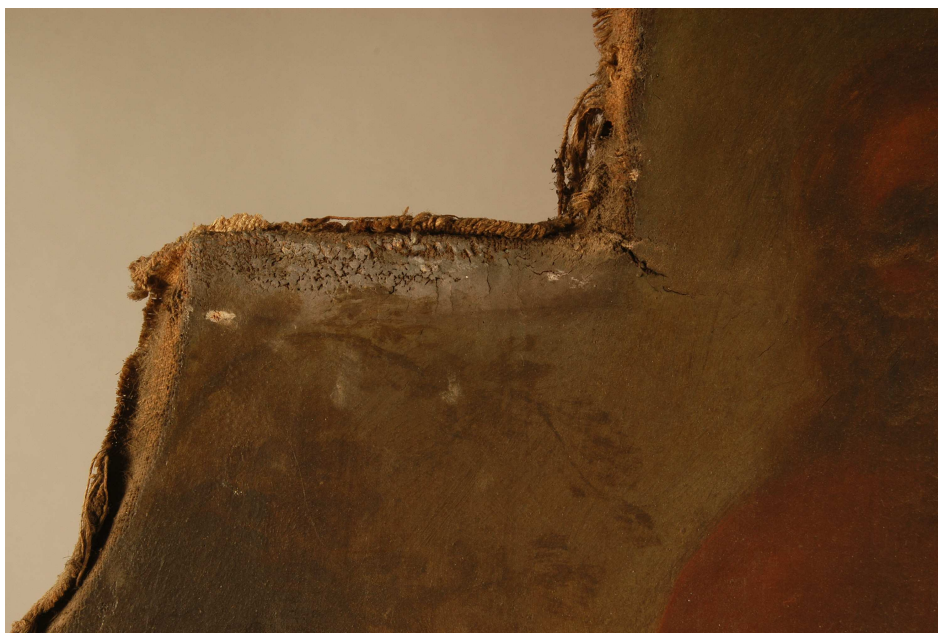
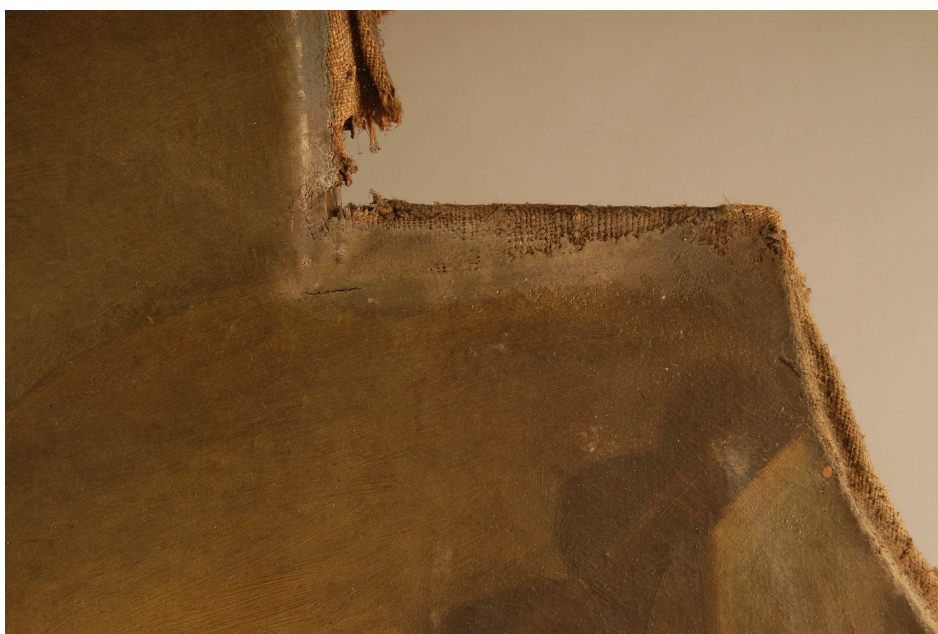
Figura 3,9

Un fragmento que falta en el punto de unión del medio punto y su pieza lateral derecha se puede considerar como laguna al estar el clavo de este sector desprovisto de tela (figura 3,9) No obstante podría tratarse igualmente de una mutilación que se hizo en su momento para adaptar la tela al formato, recortándose la tela sobrante de este ángulo una vez hecho el montaje.

Bordes con roturas, pérdidas y deformación de costura.

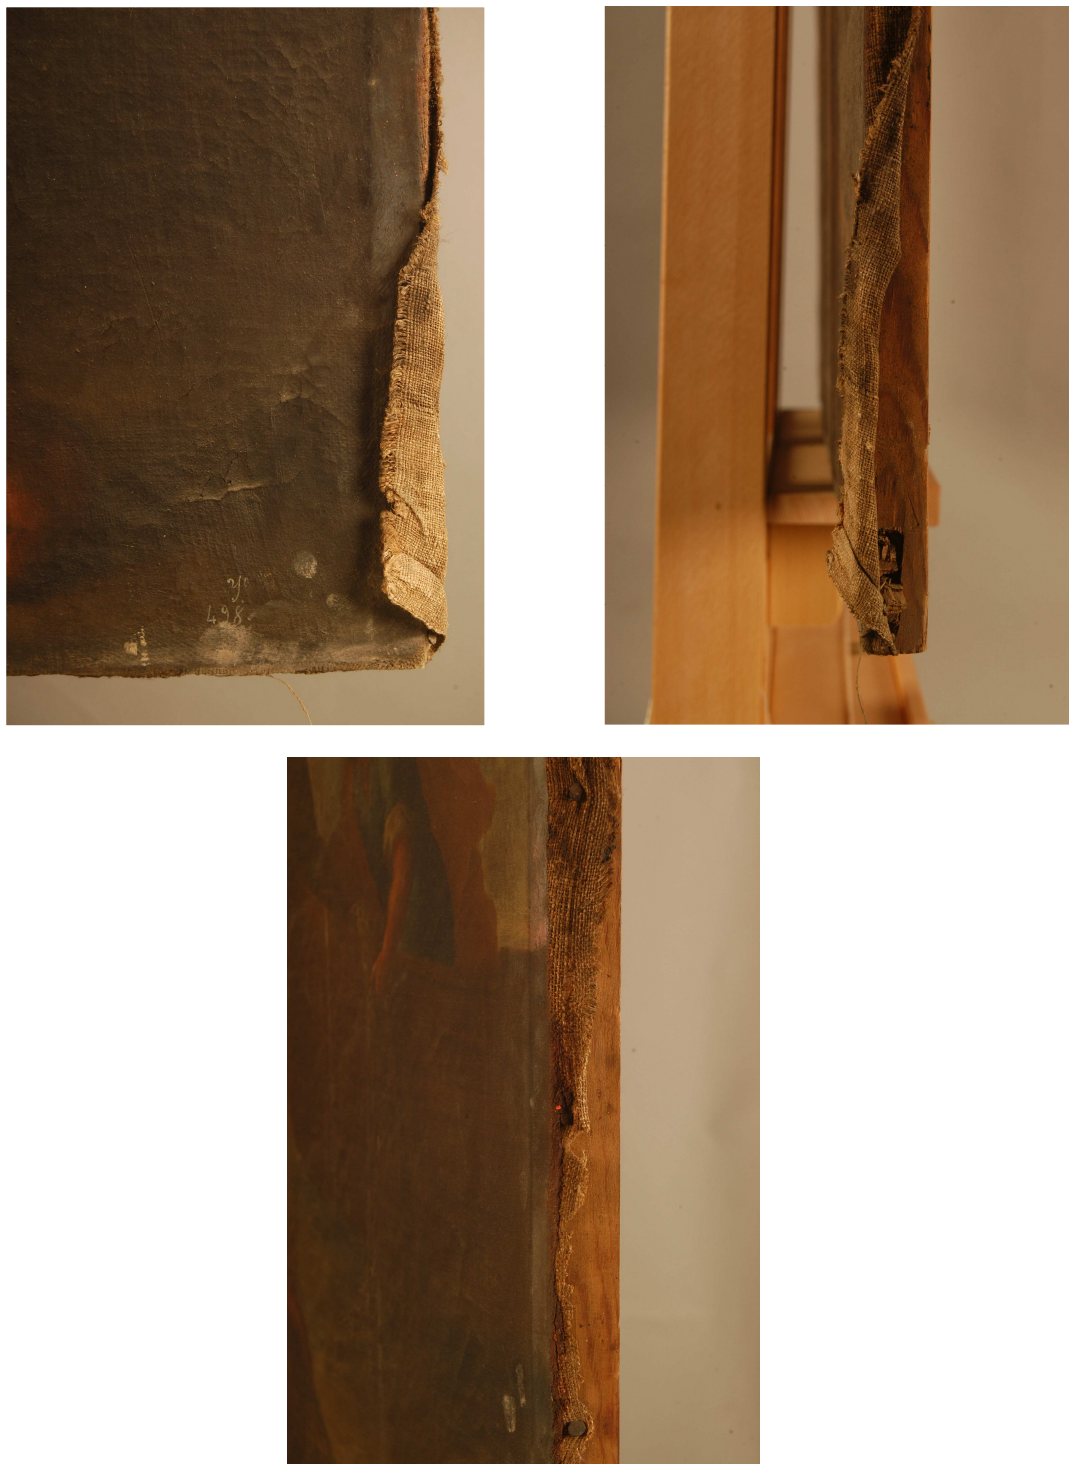
Figura 3,10

El estado de los **márgenes** del soporte que doblan sobre el bastidor es deficiente (figura 3,10). En general todos aparecen deshilachados, con algunos dobleces y en el caso del medio punto incluso ondulados y despegados del bastidor. Esto se debe a que la adaptación de la tela al contorno curvo hace que el corte se haya realizado aquí de forma oblicua al sentido del ligamento, lo que origina cierta expansión en el tejido.

Bordes irregulares y deformados.

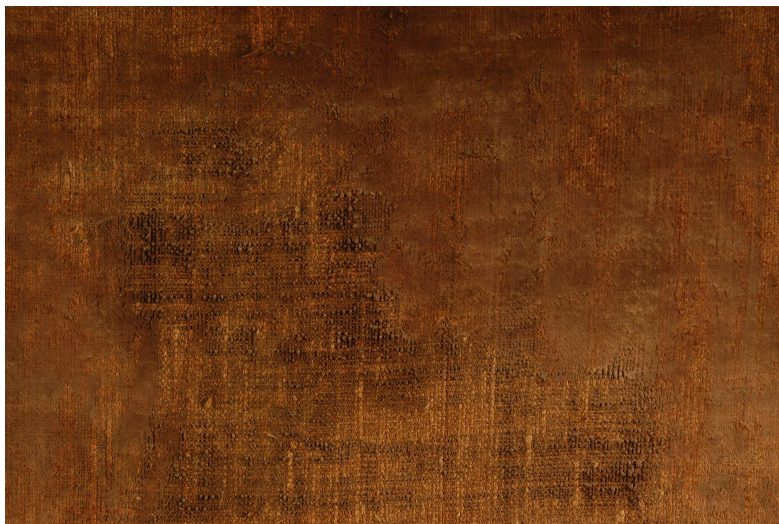
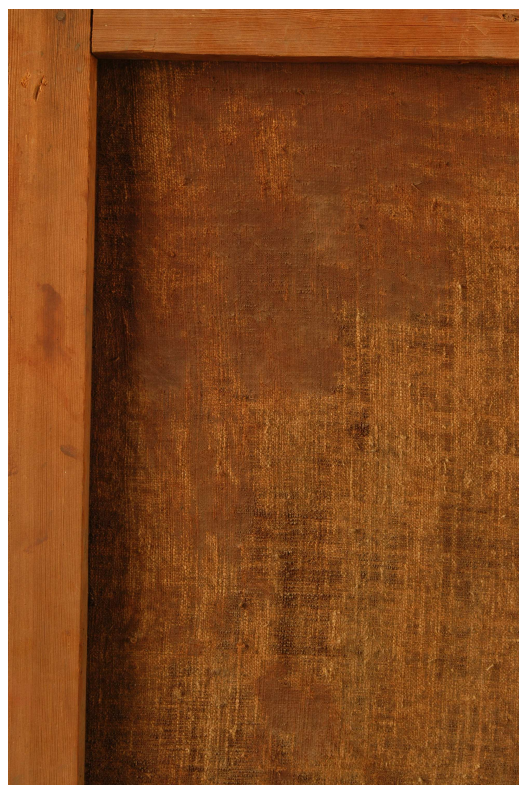
Figura 3,11

Este estrato se puede considerar como una preparación coloreada y cubriente, cuya composición será determinada por la analítica (figura 3,11).

Preparación traspasada por el reverso y aplicaciones de imprimación sobrepuestas.

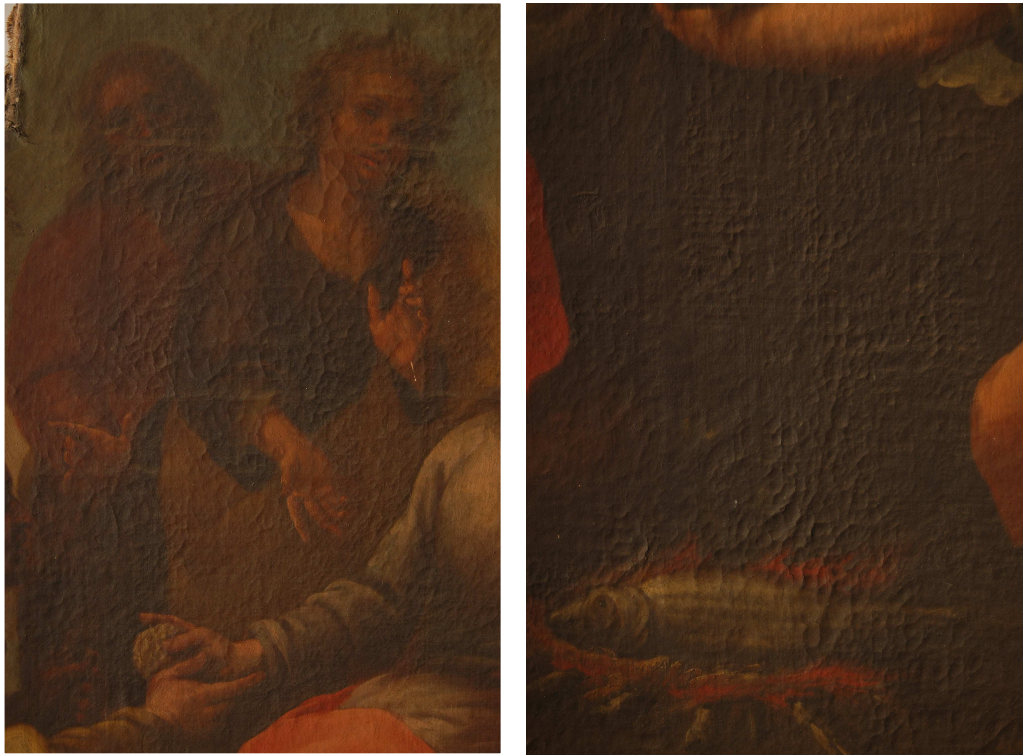
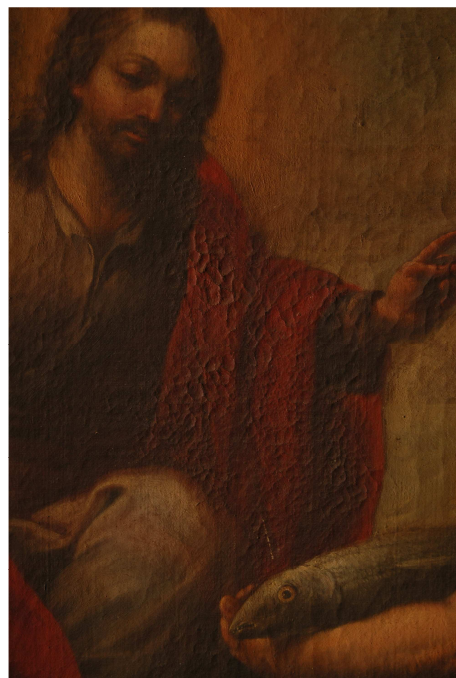
Figura 3,12

El tipo craquelado se conforma a base de cazoletas de tamaño mediano y pequeño con bordes levantados en cresta y cierta pérdida de adhesión en los más acentuados. Algunas manifiestan separaciones apreciables por los bordes (figura 3,12).

Cuarateado en forma de cazoletas en fotografías con luz rasante.

El cuarteado tan pronunciado con la formación de cazoletas exigen asimismo como tratamiento un reentelado con el objetivo de lograr su fijación y asentamiento.

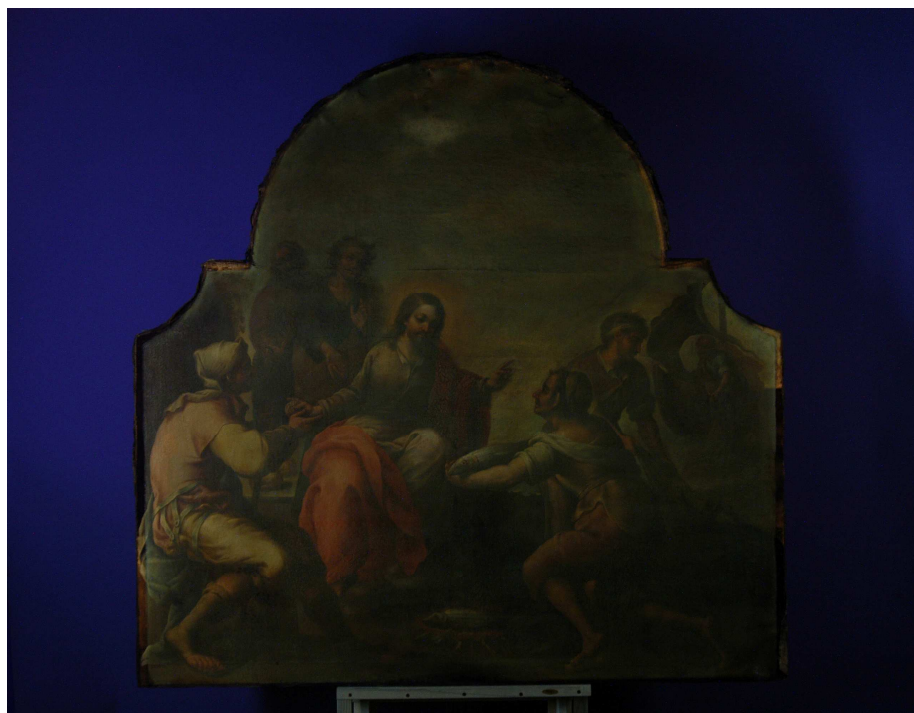
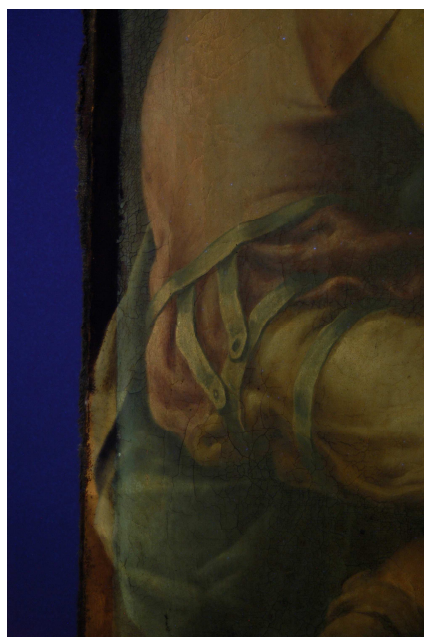
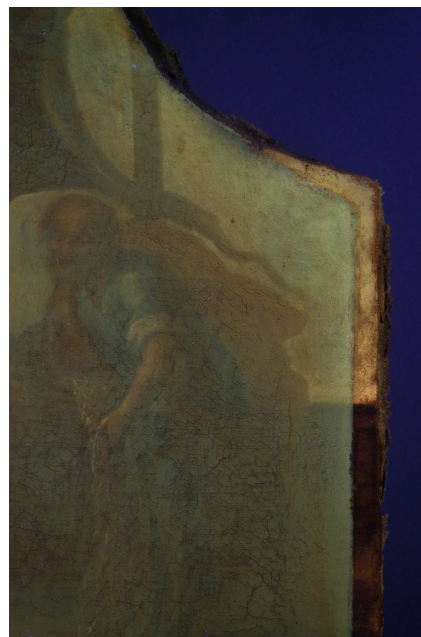
Figura 3,16

La observación de la pintura con luz ultravioleta corrobora y evidencia lo anteriormente expuesto: el barniz emite fluorescencia en toda la superficie pictórica de un modo homogéneo, a excepción de las bandas laterales que cubría el marco (figura 3,16).

Fotografías con luz ultravioleta y detalles.
