MEMORIA FINAL DE INTERVENCIÓN

**"BALCONCILLO DECORADO
Y
ELEMENTOS ORNAMENTALES
DE LA CAPILLA
DE SAN TELMO"**

SEVILLA 2009

INSTITUTO ANDALUZ DEL PATRIMONIO HISTÓRICO
Centro de Intervención en el Patrimonio Histórico

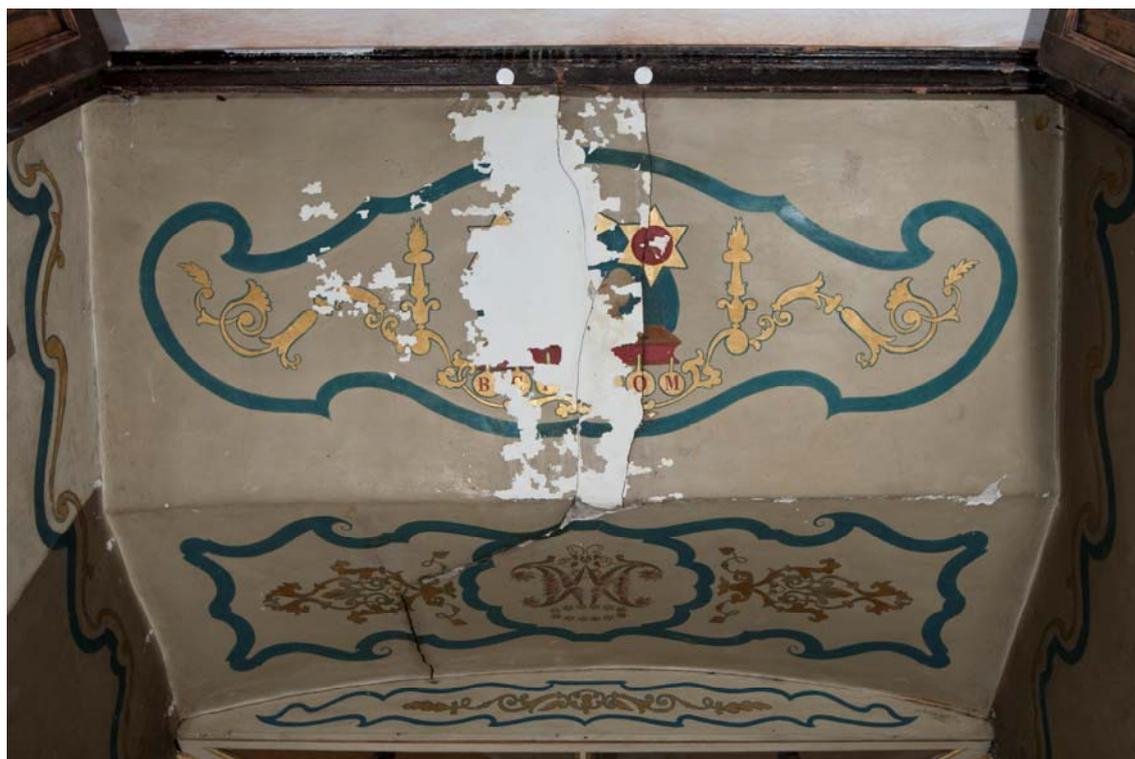
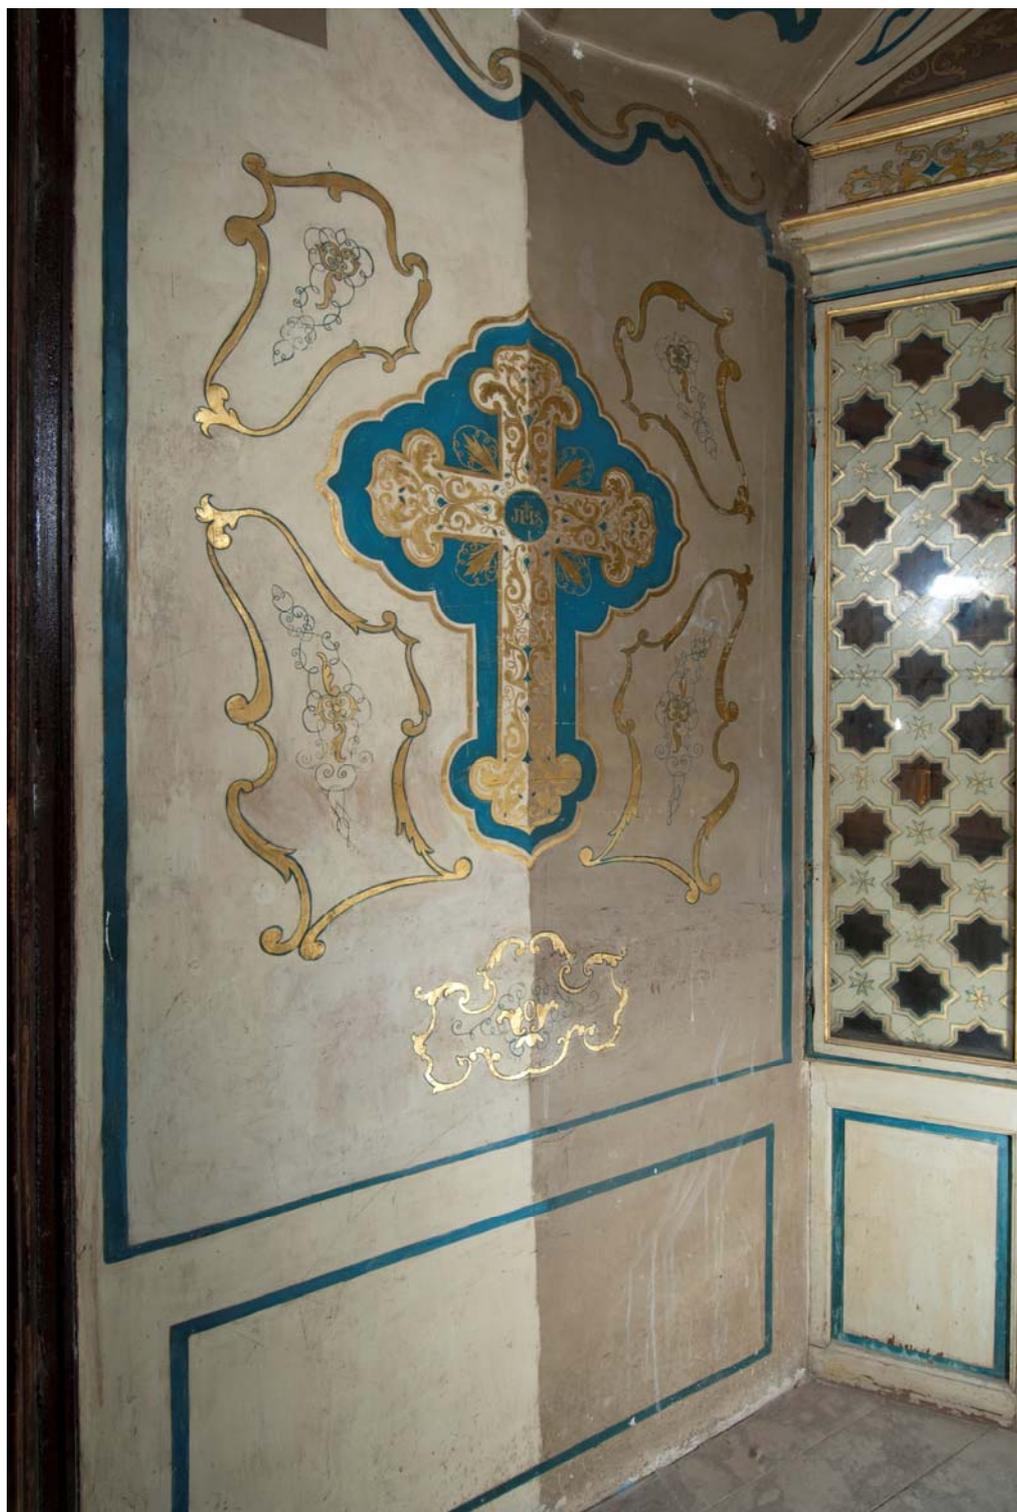
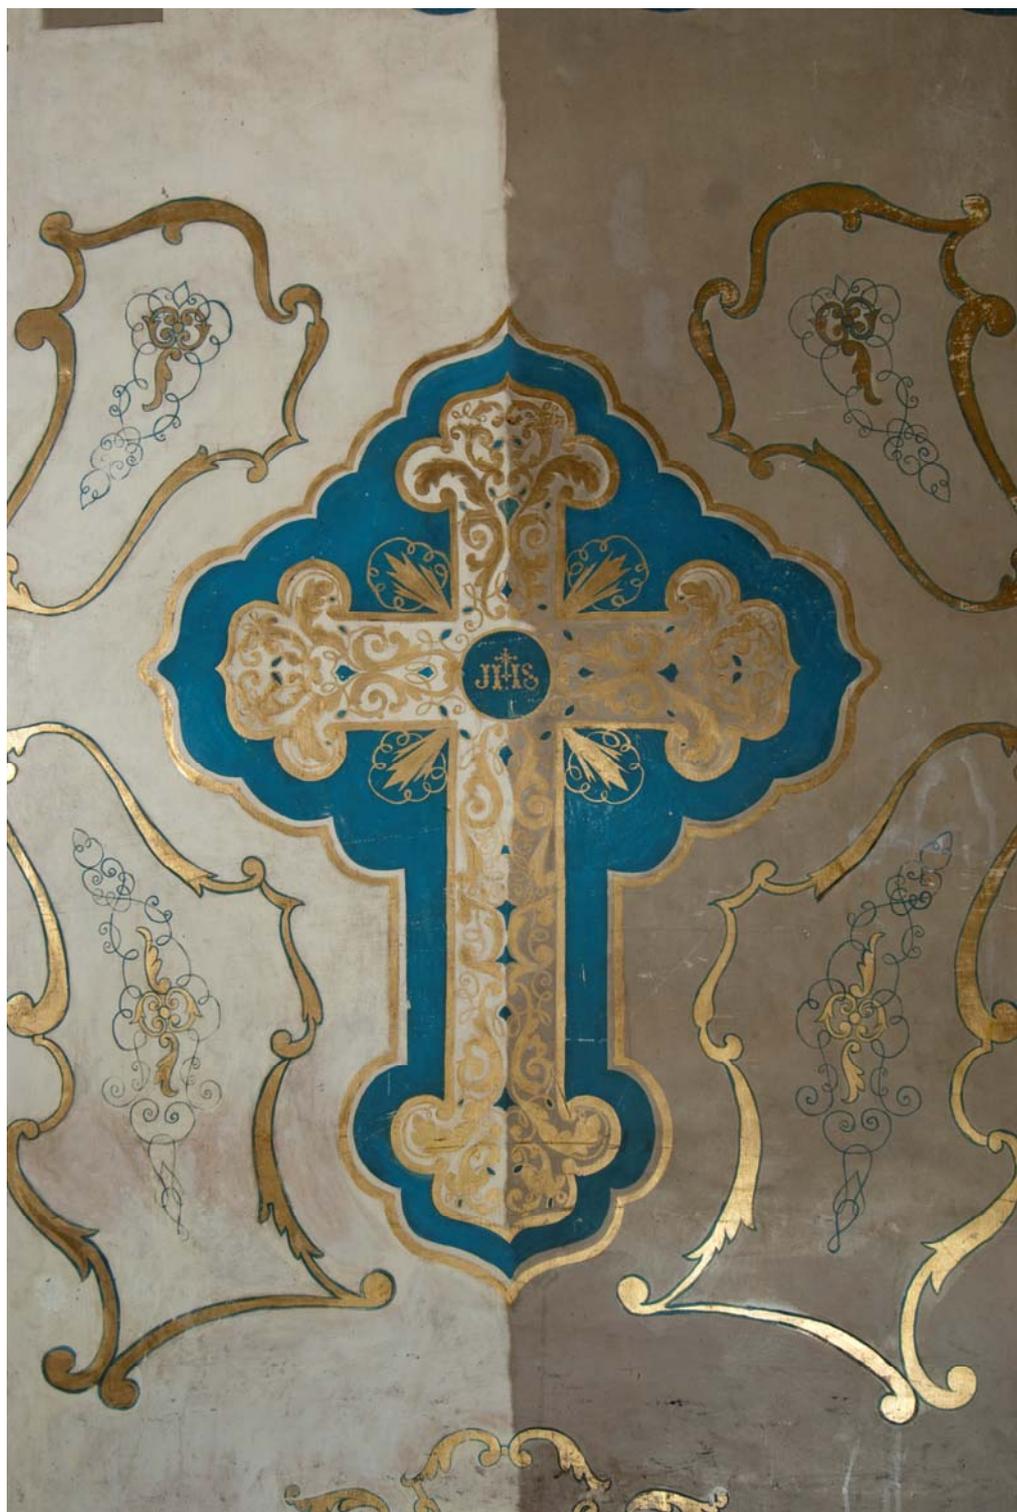
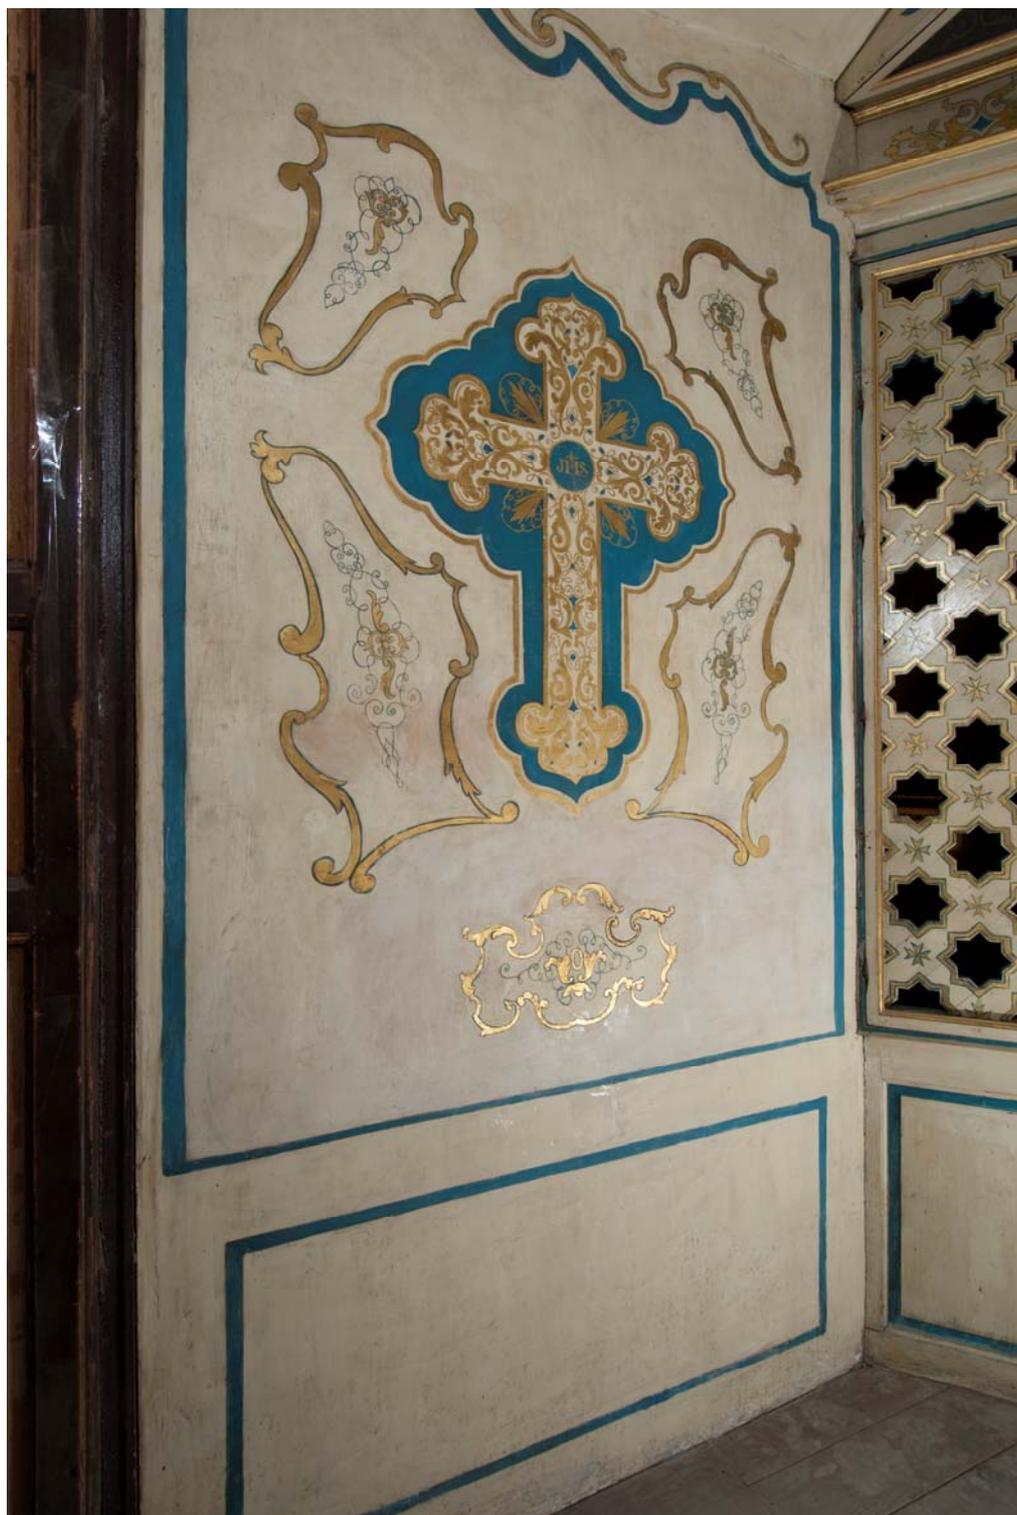
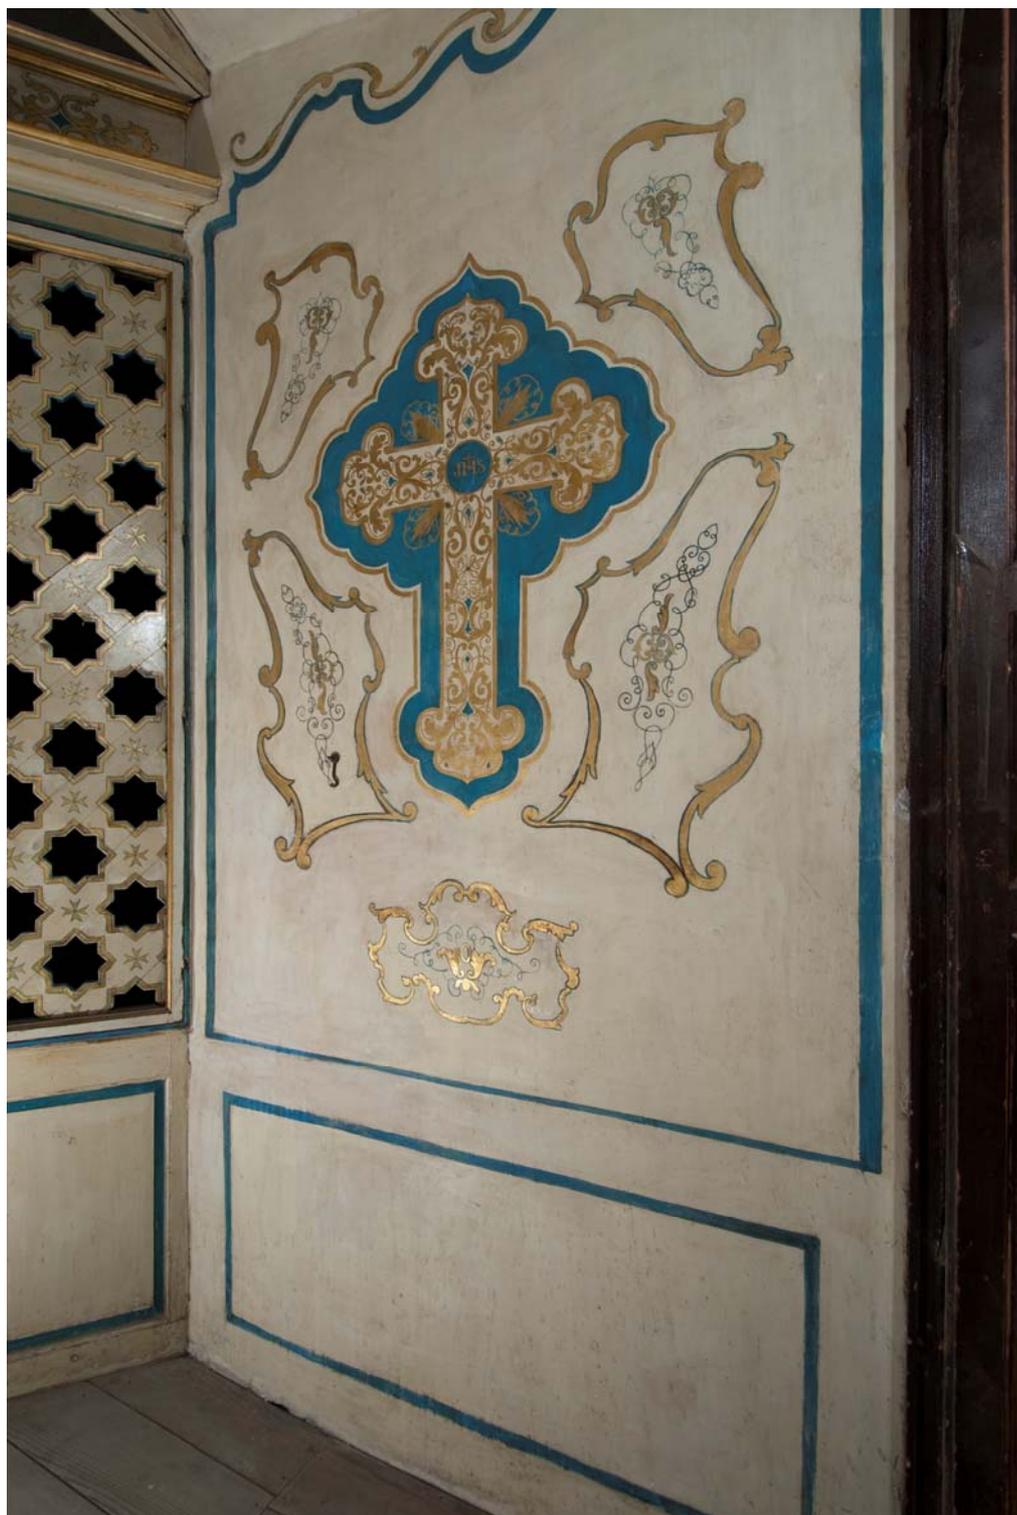
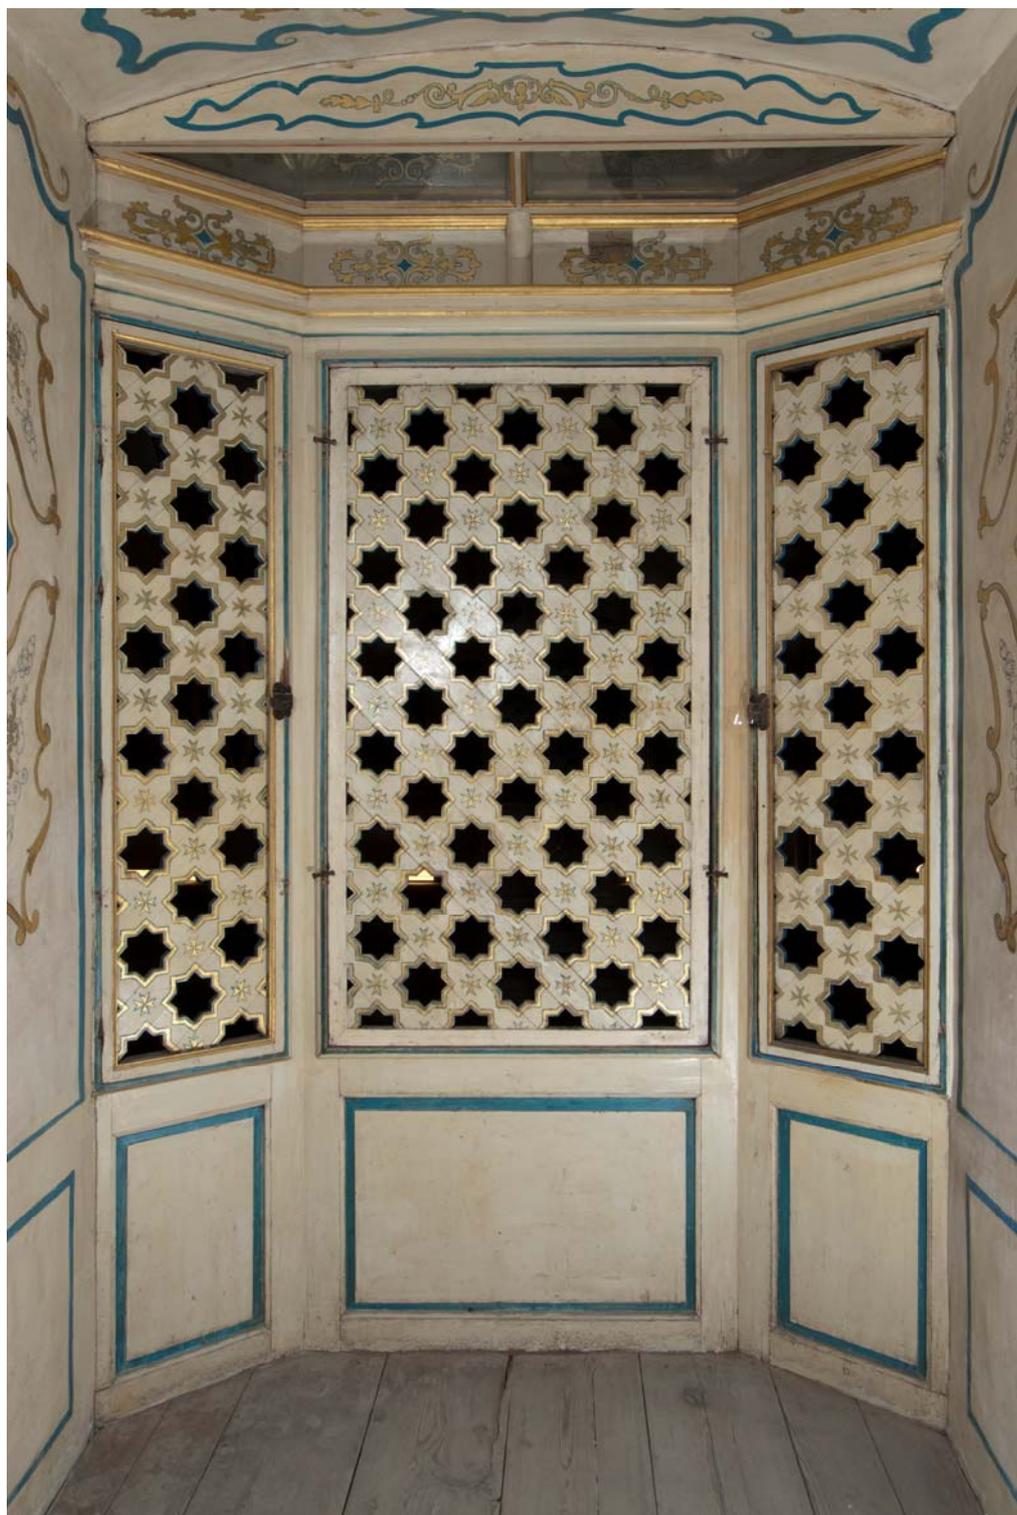
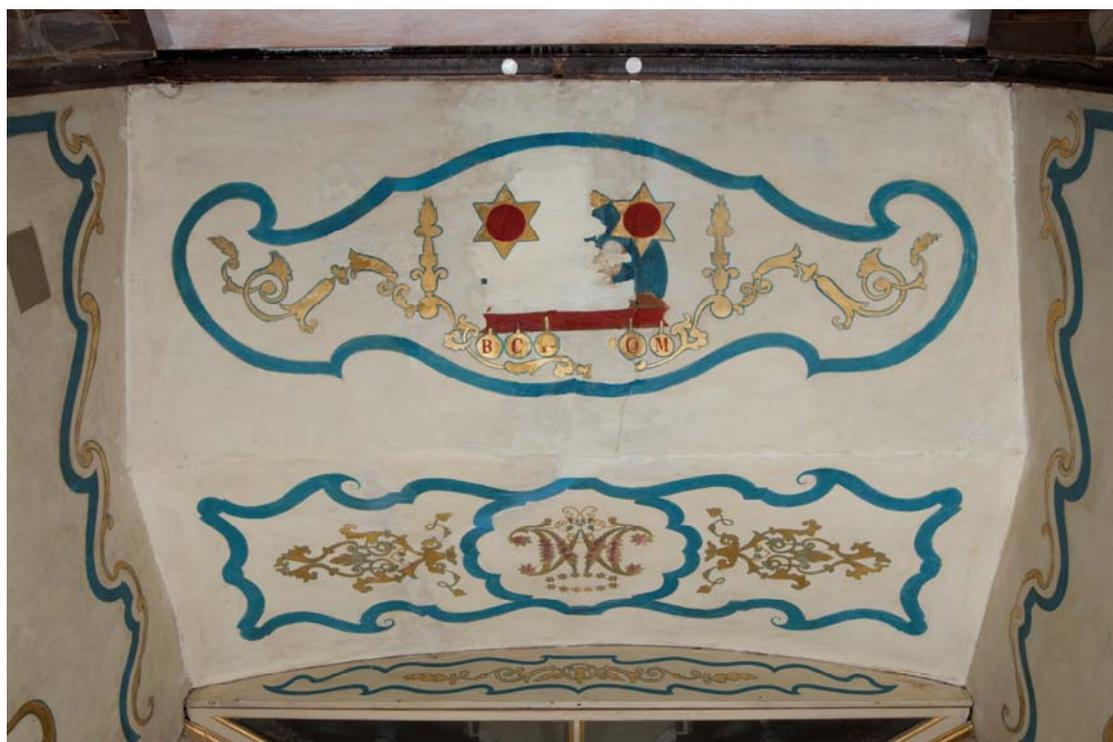
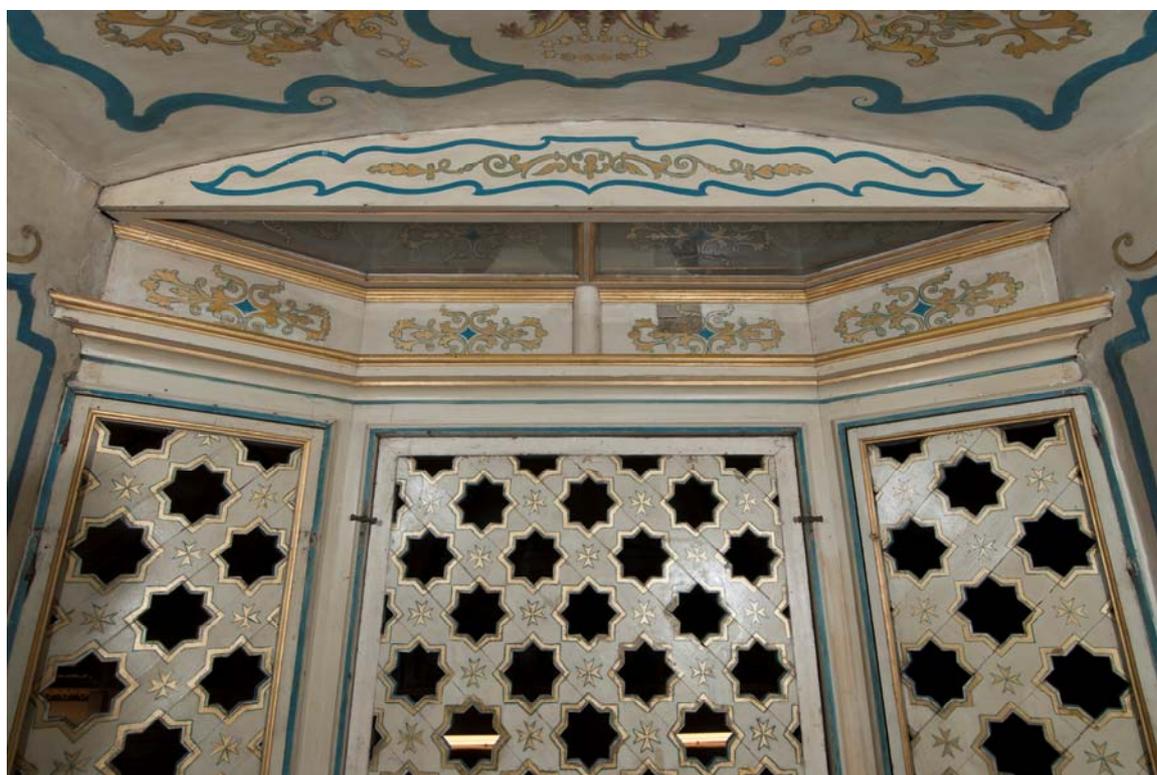
El estado de conservación general a nivel de soporte no era el idóneo, ya que además de pequeñas pérdidas, ocasionadas por golpes y elementos metálicos ajenos a la construcción inicial, el techo estaba recorrido por dos grietas, con distintos niveles de profundidad y grosor, debido al movimiento del edificio. Una de las fisuras discurre desde el primer plano achaflanado hasta el fondo del habitáculo. La otra grieta, con mayor pérdida de masa, recorre la unión de los dos planos.

En los paramentos verticales la policromía se conserva bastante bien, a excepción de algunos desgastes. Sin embargo en el techo, hay desprendimientos, bolsas y una pérdida importante de la capa pictórica. La mayoría de estos desperfectos se encuentran en el plano achaflanado. En la parte abovedada el daño es menor, ya que se ciñe a la zona circundante de la grieta que recorre el paramento horizontal superior. Sin embargo, en el primer plano han intervenido otros factores como la humedad y la calidad del soporte. Nos encontramos un yeso de alta absorción. Esto hace

En la parte del tableado de madera, los dorados y añiles sufren desgaste y leves pérdidas en los bordes donde se ha abierto la madera. La celosía central, también sufre pérdidas y desgastes, así como el entablamento inferior.

- Lo primero que se hizo fue limpiar el interior de las grietas con brochas y pinceles suaves, retirando toda impureza y material deteriorado.
- Se retiraron los elementos metálicos y el avispero.

- Se desengrasaron las fisuras con alcohol y seguidamente se consolidaron mediante inyecciones de Acril diluido en agua al 35%.
- Una vez seco, se procedió a su cierre y sellado. En las zonas donde la profundidad y anchura eran mayores, se usó un mortero de cal y arena fina, dejándolo a bajo nivel. Lo mismo ocurrió con los agujeros que dejaron las puntillas.

- Limpieza de polvo superficial mediante brocha de pelo suave y aspirador.
- Fijación de levantamientos y ampollas mediante inyecciones, primero de alcohol, y luego de Acril diluido en agua.

- Limpieza química y mecánica de la policromía y paramentos, exceptuando el frontal de madera. Para la limpieza química se hicieron varias pruebas con distintas mezclas de disolventes como citrato de amonio, acetato de etilo+ dimetil formamida 50:50, tolueno+ isopropanol+agua 50:65:15, isopropanol+amoníaco+agua 90::10:10, pero lo único realmente eficaz para el cúmulo de grasas y aceites que presentaba la capa superficial, fueron los tensioactivos aniónicos disueltos en agua 50:50 y al 30:70 para las policromías, con lo que se le pudo dar uniformidad al conjunto. Los restos de pintura de las puertas y otros, se retiraron mecánicamente.

- En la madera se reintegró igualmente con témpera, también toda la zona baja y celosía central.
- Finalmente se aplicó una capa de Paraloid al techo y barniz a las maderas.

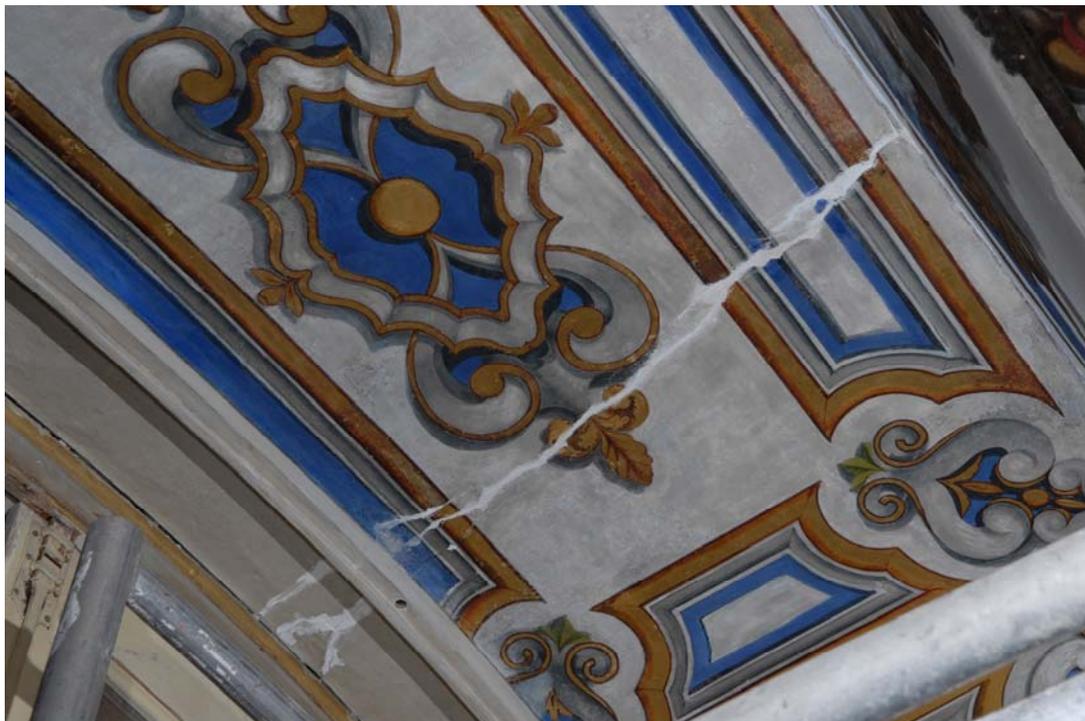
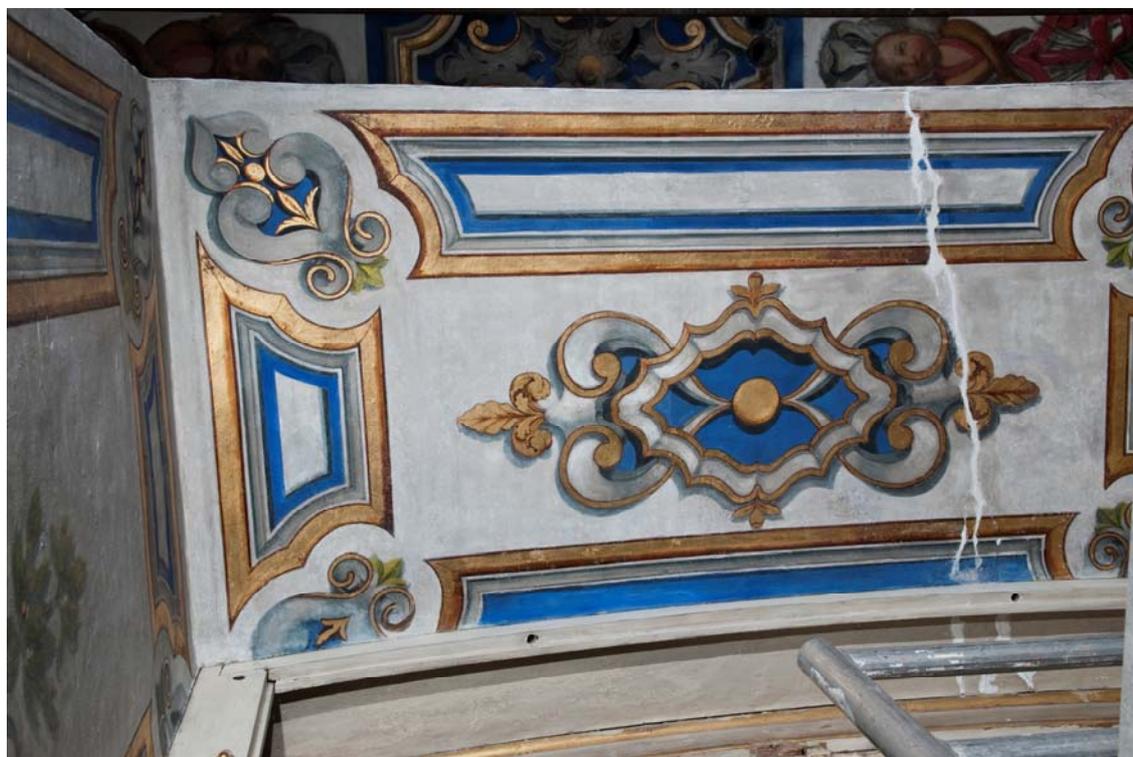
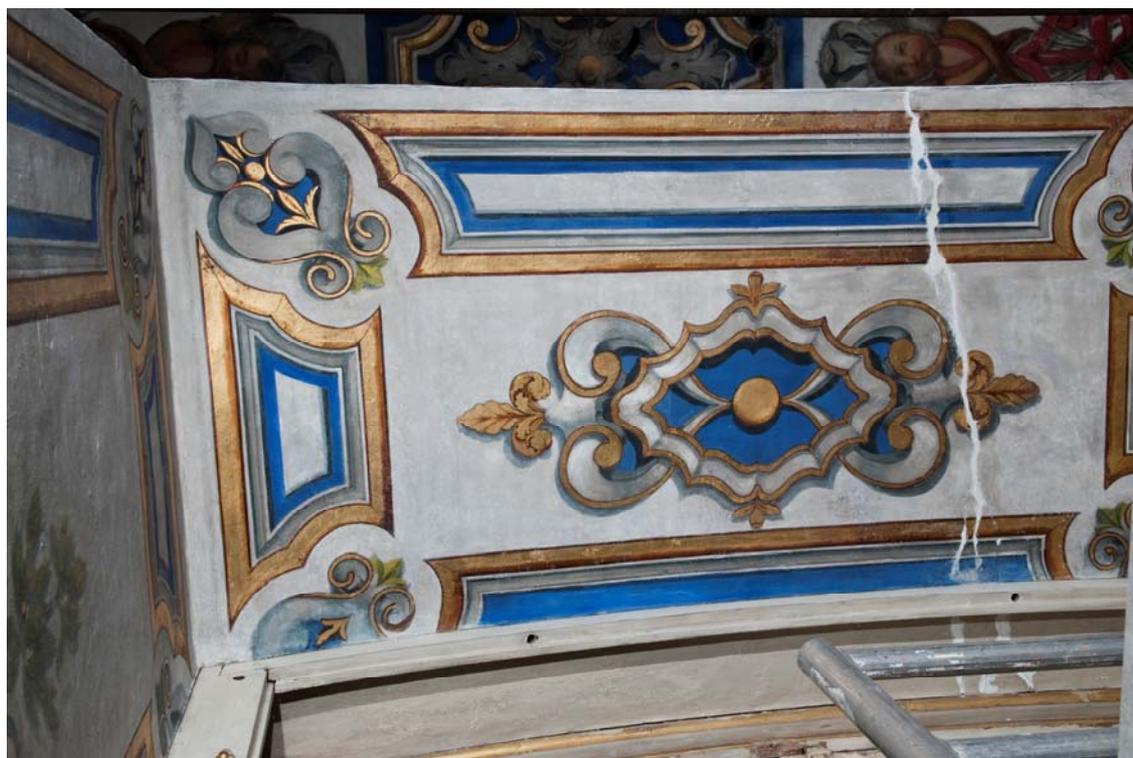
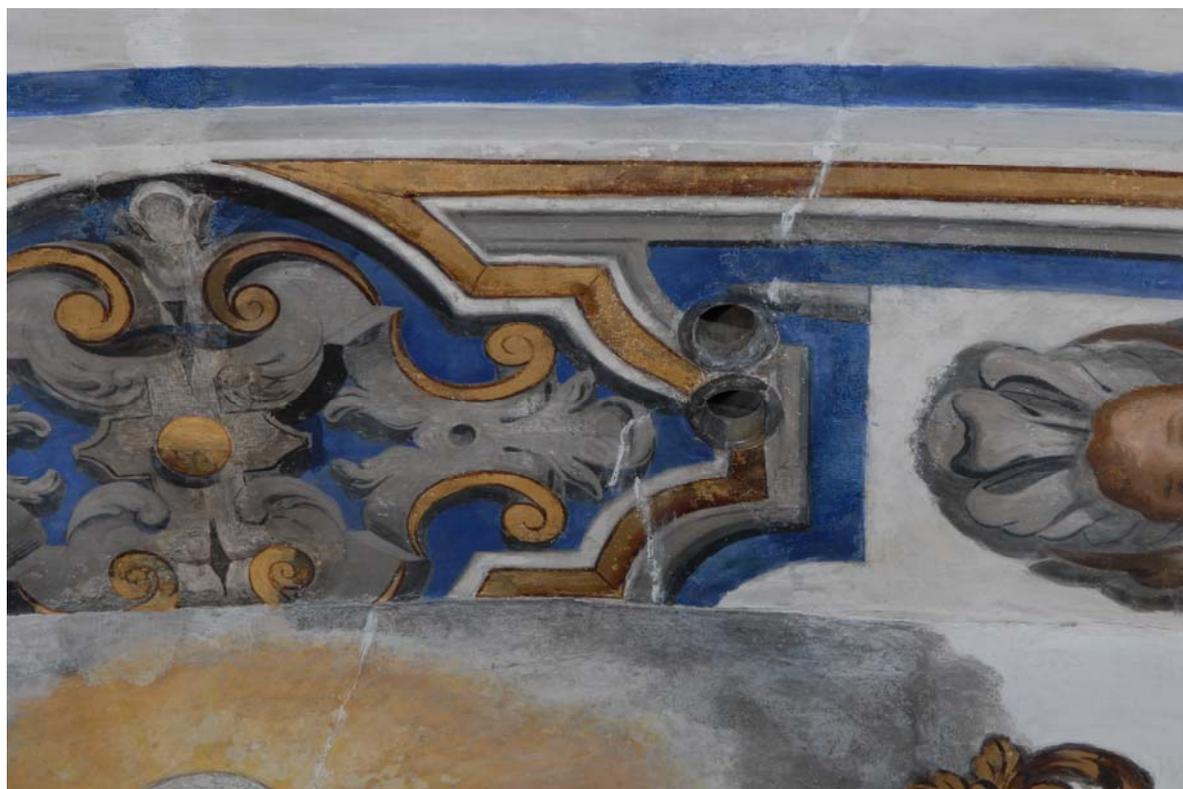
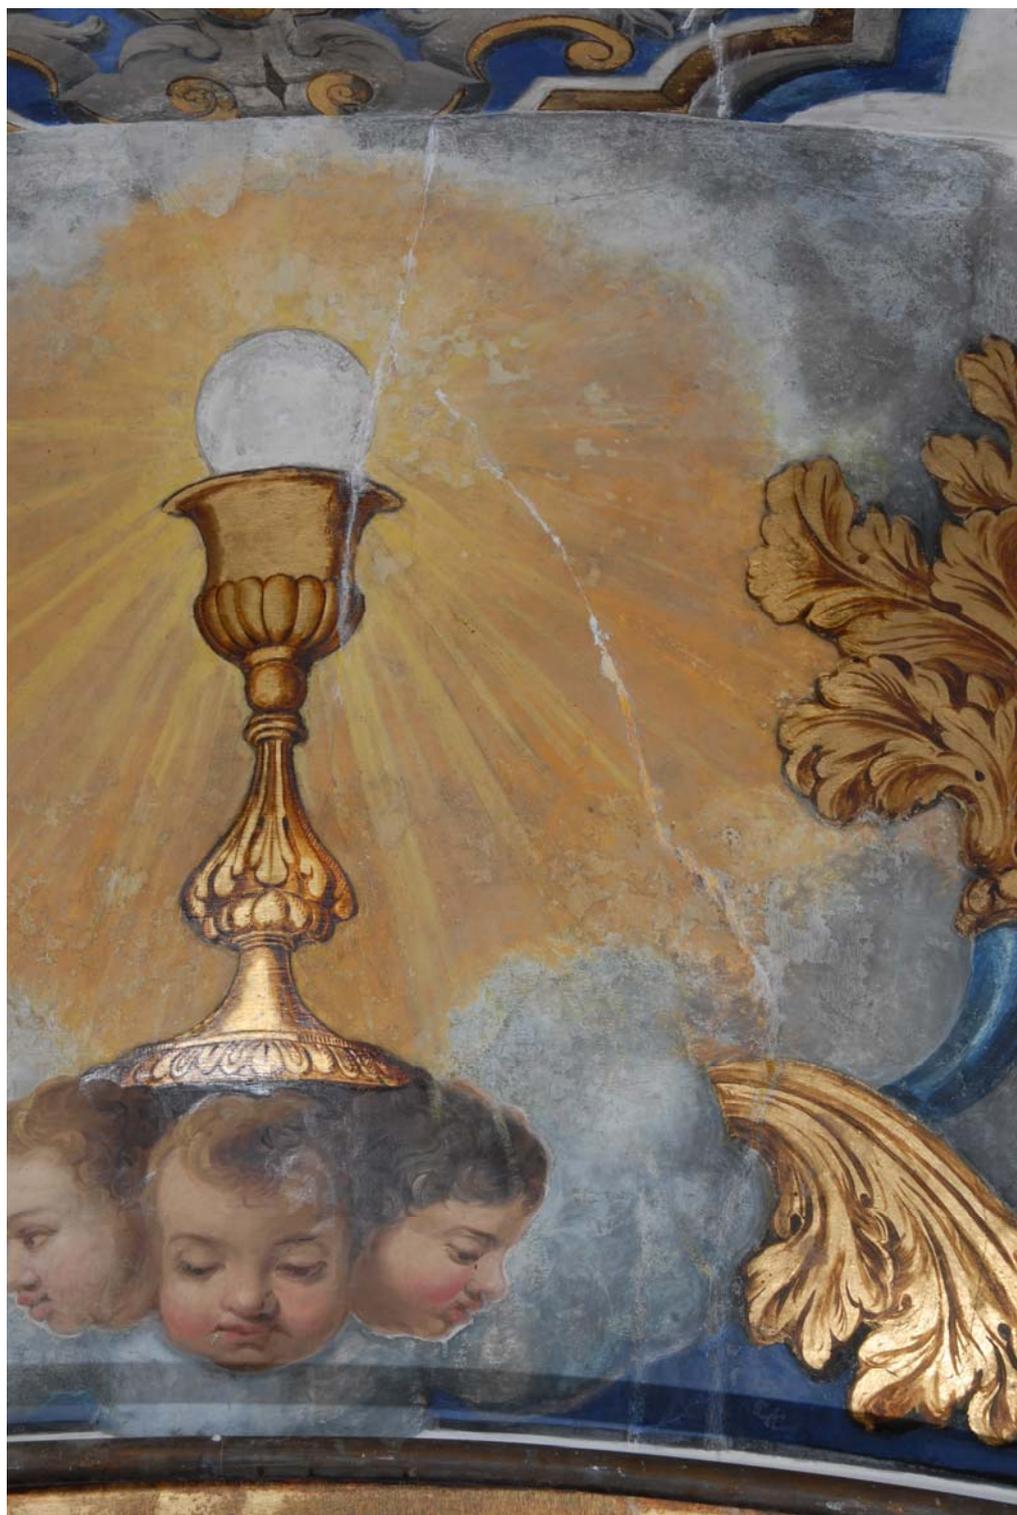
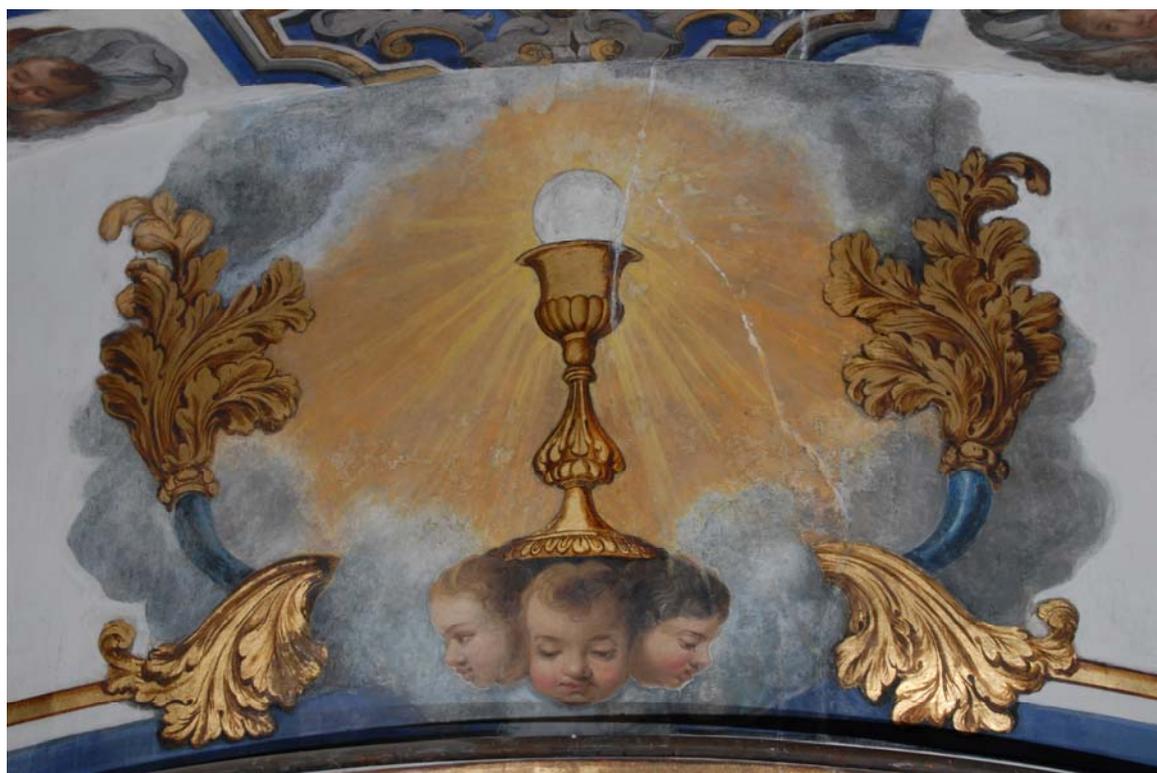
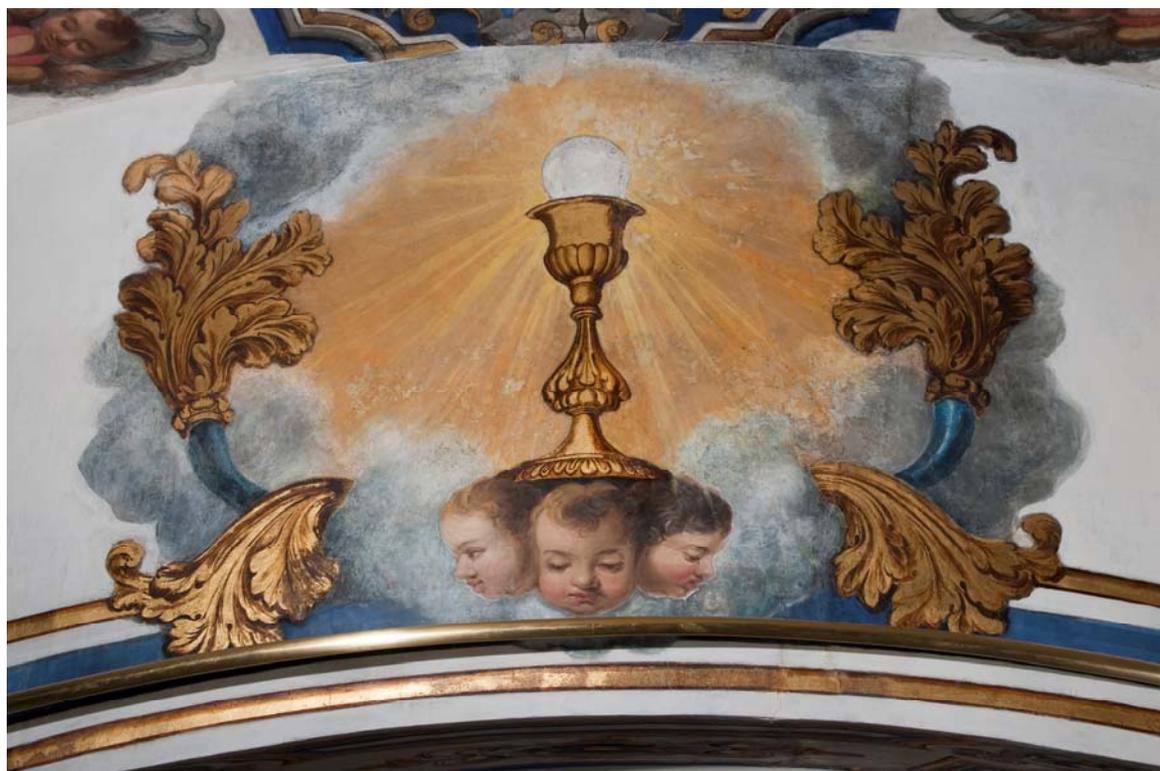
El movimiento natural del edificio, ha hecho que se abriera una grieta que anteriormente se restauró junto con todo el conjunto. Probablemente sea la misma causa de la pérdida de masa en la cornisa lateral derecha.

La fisura recorría el intradós de la puerta, la vertical del muro y una pequeña parte del techo abovedado. La zona del intradós era la más afectada, con una abertura más ancha y profunda.

Hubo desprendimiento y pérdida de policromía alrededor de toda la grieta, sobre todo en la parte superior de entrada a la tribuna.

- Lo primero que se hizo fue limpiar el interior de las grietas con brochas y pinceles suaves, retirando toda impureza y material deteriorado.
- Se desengrasaron las fisuras con alcohol y seguidamente se consolidaron mediante inyecciones de Acril diluido en agua al 35%.
- Una vez seco, se procedió a su cierre y sellado. Se dejó secar completamente y se rellenaron las aberturas con una mezcla de PLM y Acril disuelto en agua para dar una mayor resistencia y elasticidad al mortero. Finalmente, se limpiaron los restos sobrantes en los bordes y se enrasó con bisturí.

- Limpieza de polvo superficial mediante brocha de pelo suave.
- Reintegración cromática con acuarela, a base de tintas planas y rigatino.
- Segunda reintegración con pigmento al barniz.

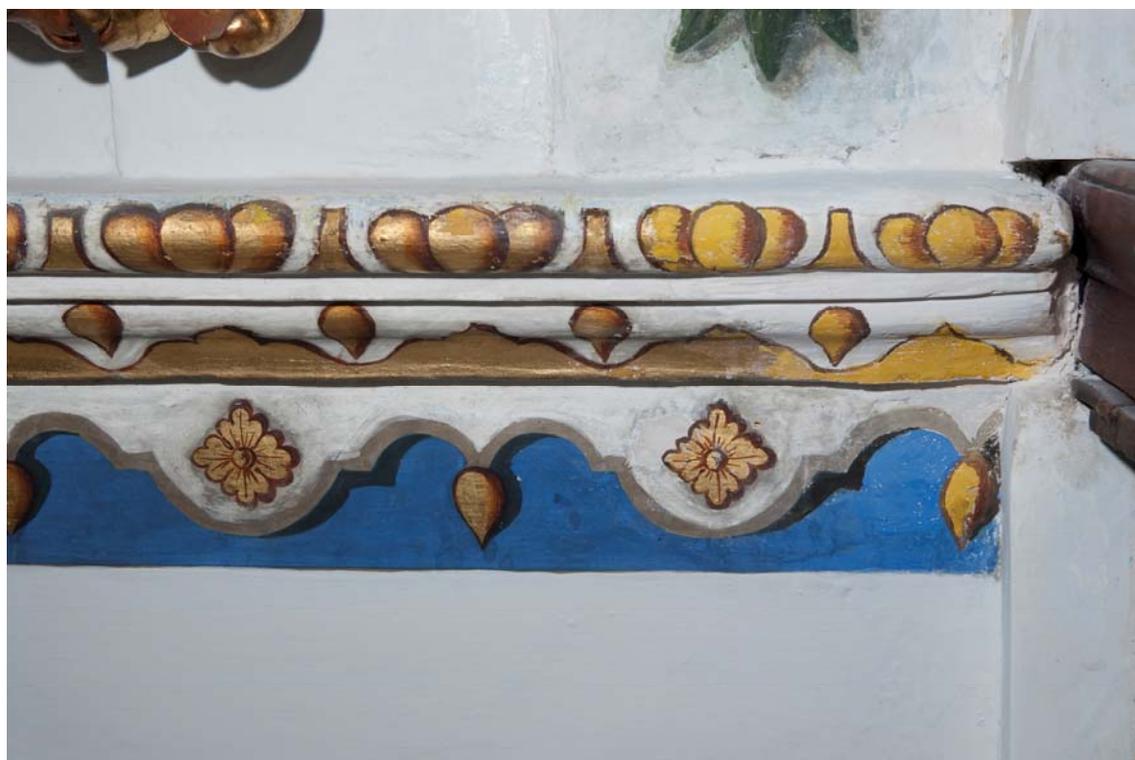
El movimiento natural del edificio y la humedad, ha hecho que se desprendiese un trozo de cornisa de unos 15cm de longitud.

Se había modelado provisionalmente con yeso y emplaste. Se encontraba agrietado, ya que no tenía la adherencia ni consistencia suficientes.

La cornisa, al ser una reposición, no contaba con policromía, pero en la parte baja de la misma, la pintura del muro sufría pérdidas casi totales.

- Con brocha de pelo suave se retiró el polvo en superficie y se limpió la grieta.
- Se preparó un mortero con PLM + Acril + agua, con suficiente consistencia para realizar una reposición. Se completó la reconstrucción de la cornisa. Una vez seca, se lijó y enrasó, quedando totalmente integrada.

- Con ténpera se ha reproducido el dibujo. Los colores originales son añil, dorado, tierra y negro para las sombras. El dorado se ha sustituido por ocre amarillo, quedando reintegrado pero sin brillos.
- Se aplicó una capa de Paraloid para la protección de la reintegración.

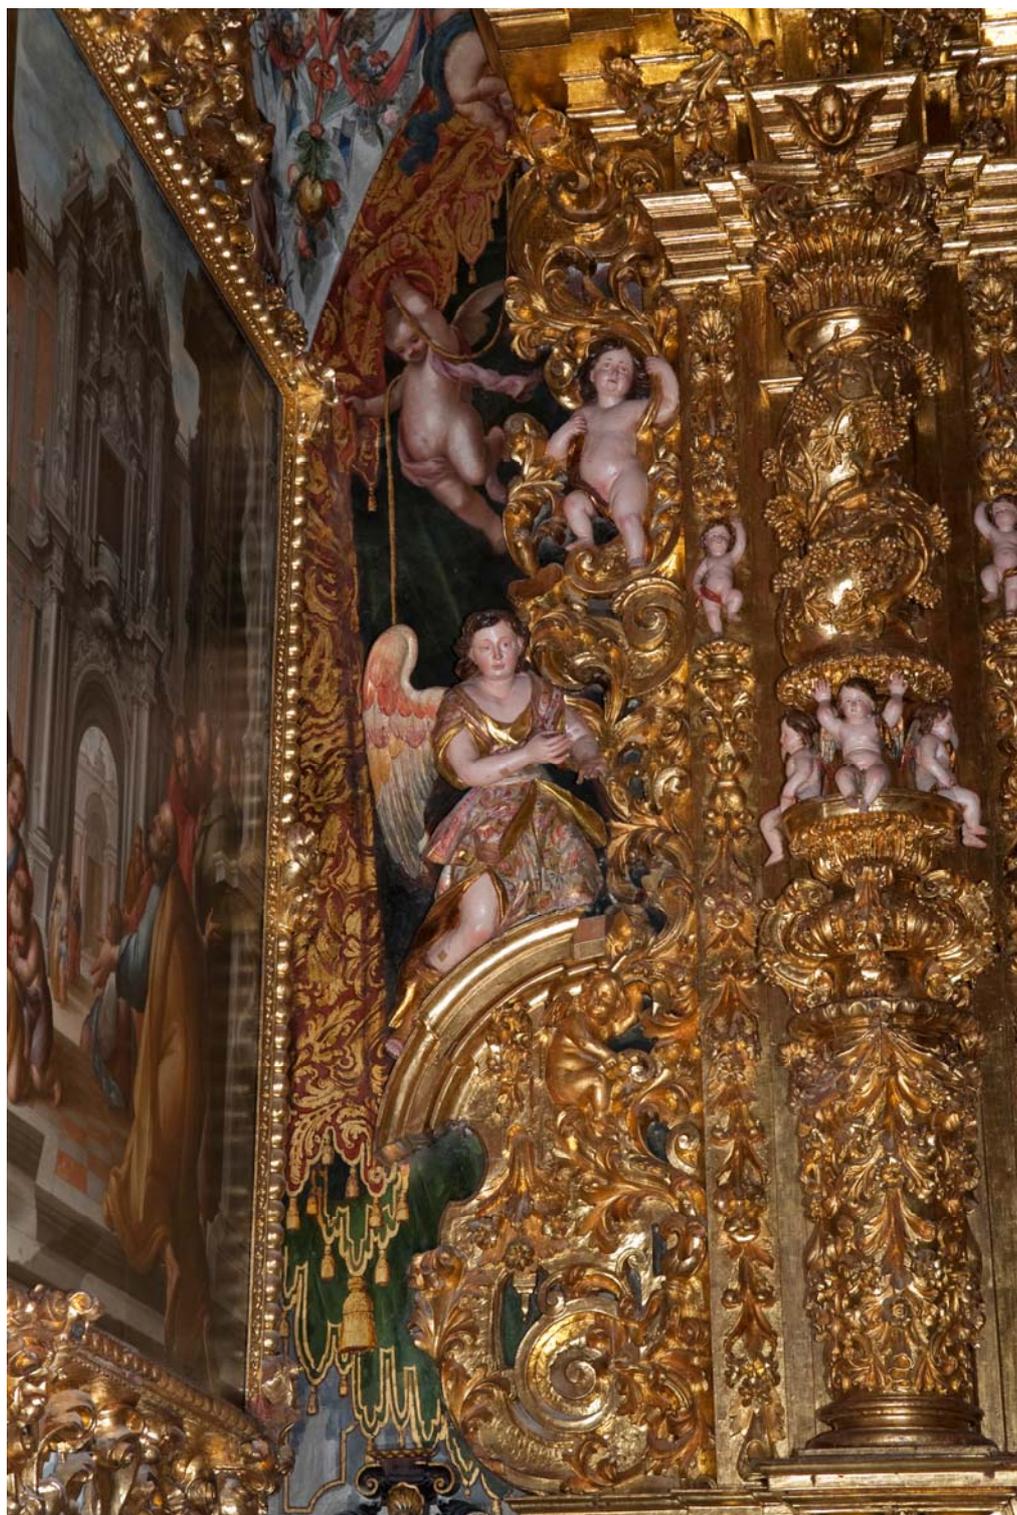
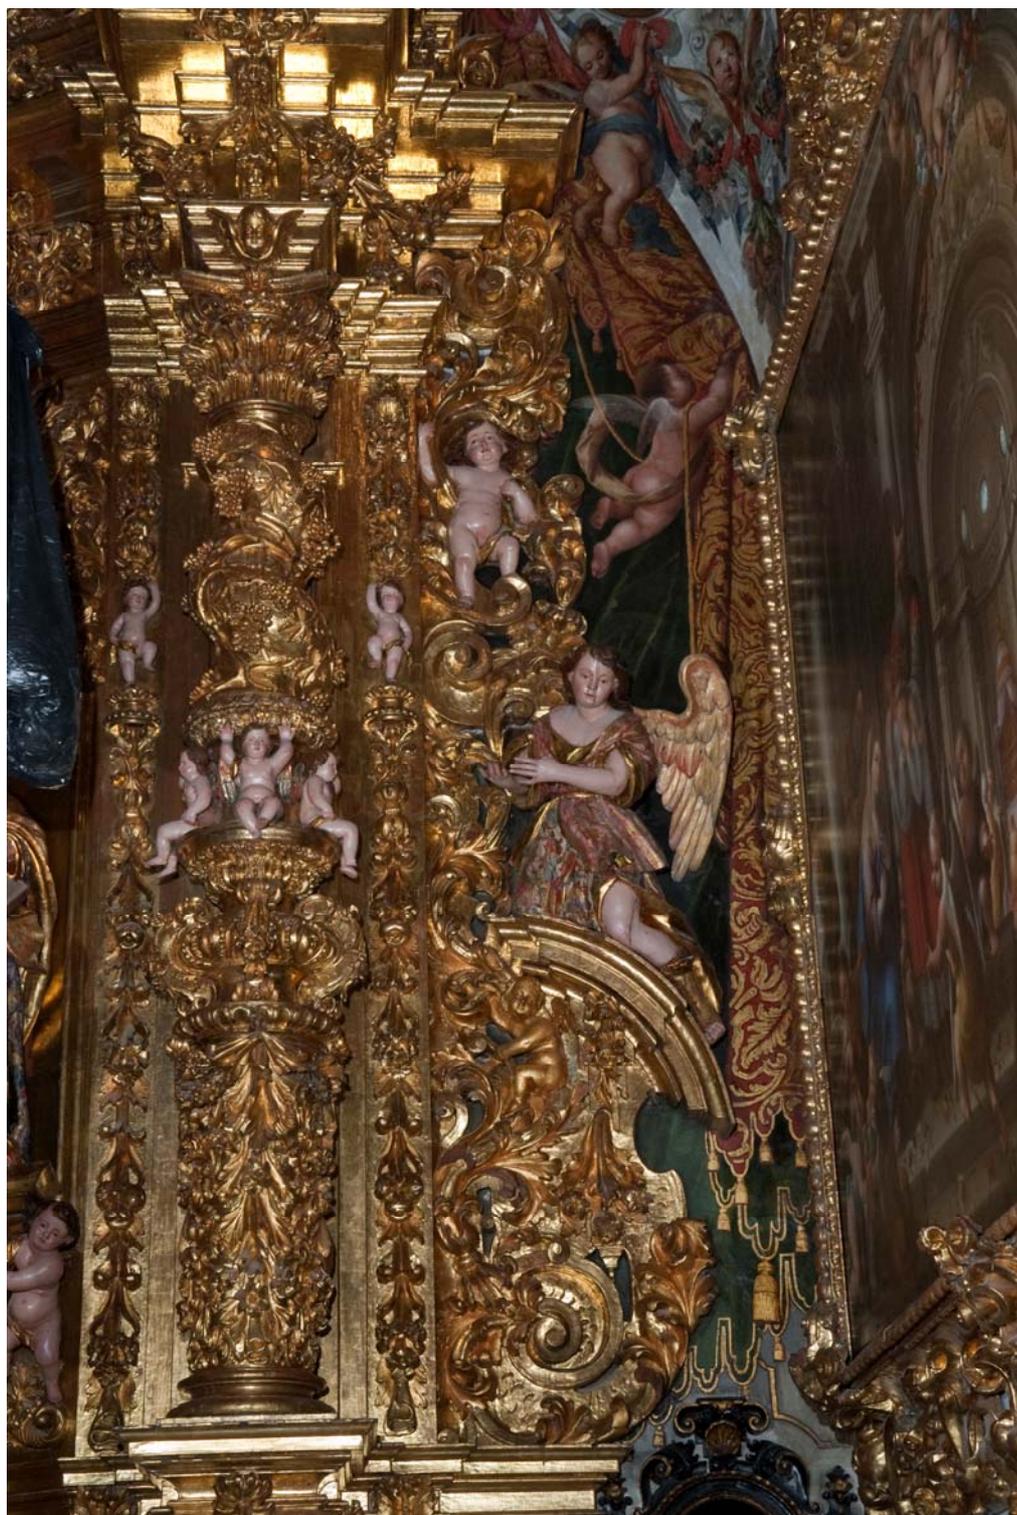
La intervención se ha llevado a cabo sobre una superficie ya restaurada. En la zona inferior, en ambos lados, se produjo la separación parcial de los estratos de yeso con el muro, dejando espacios vacíos entre ambos y por tanto una falta total de adherencia. Sobre los dinteles de las puertas, pequeñas pérdidas de material.

Los dorados estaban totalmente repintados y oxidados, con lo que habían virado a un tono verdoso. También cubrían parte de pintura original. En la parte derecha, incluso, inventaron diseños que nada tenían que ver con los originales.

En los fondos rojos y verdes, había pequeñas lagunas. En los fondos de color gris claro, sobre los dinteles de las puertas, las pérdidas eran mayores.

- Limpieza con brocha de pelo suave para retirar la gran cantidad de polvo acumulado.
- Limpieza química y mecánica de los repintes, la mayor parte perteneciente a los dorados.
- En la zona inferior de ambos lados, se procedió a abrir pequeños orificios en las partes huecas con un taladro.
- Una vez limpios los agujeros, se inyectó alcohol para desengrasar las paredes interiores de los estratos, y seguidamente se rellenó con un mortero de PLM+ Acril+ agua poco denso, para permitir su total expansión en el interior, hasta saturarlos. Finalmente, con un mortero más consistente, se taponaron las aberturas.

- Reintegración cromática con acuarela y pigmento al barniz
- Protección final con Paraloid.
