MEMORIA FINAL

**"ENTRADA DE JESÚS EN JERUSALÉN".  
DOMINGO MARTÍNEZ**

SEVILLA

Diciembre de 2007

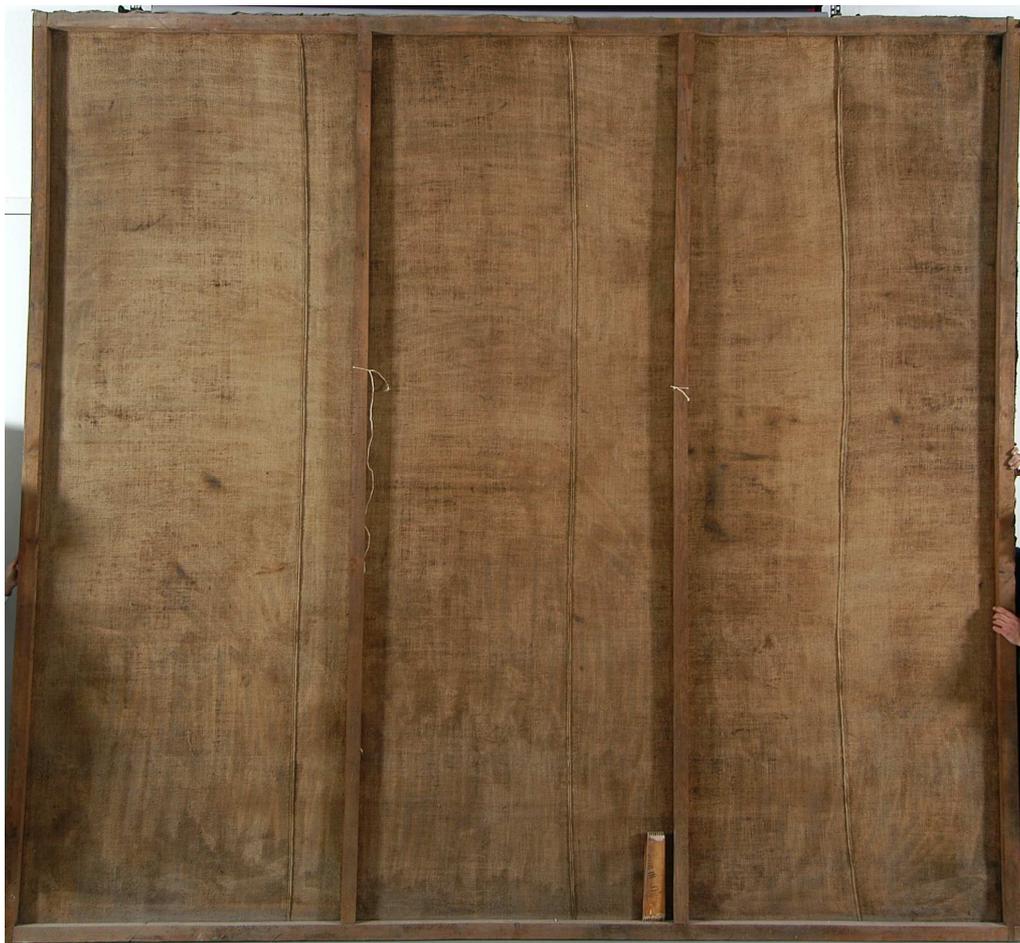
**Fig. II.1. Bastidor original**

La posibilidad de mantener y acondicionar el bastidor original se estudió de forma conjunta con la responsable de "Jesús entre los doctores", obra con la que se empareja "Entrada de Jesús en Jerusalén". No obstante, las deficiencias mecánicas que presenta, y las deformaciones de algunas piezas resultaron motivos suficientes para determinar su sustitución por otro que reuniese todos los aspectos requeridos, mejores características mecánicas y un buen sistema expansivo.

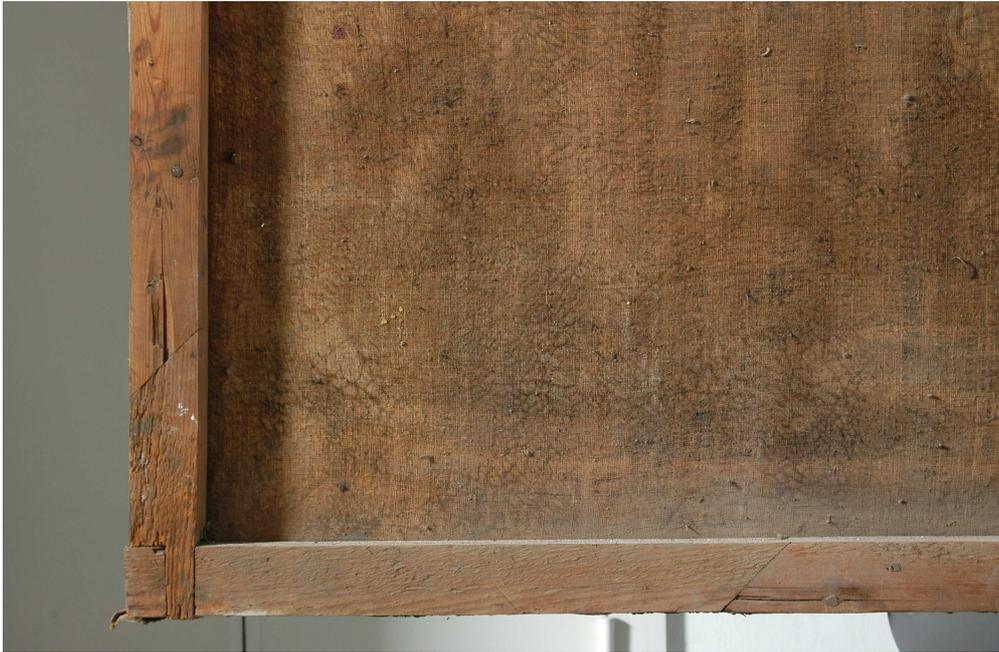
**Fig. II.2. detalle de ensamblados.**

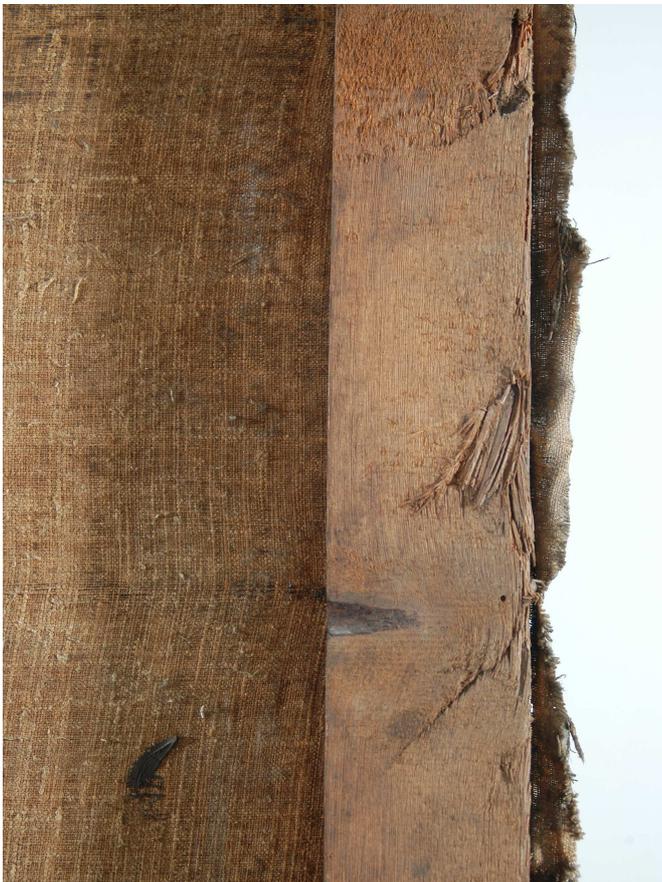
Como otro tipo de **lesiones** se podrían señalar las grietas en los extremos de los largueros, por ejemplo en los ensambles a media madera.

**Fig. II.3. Detalle: ensamble, nudos, deterioros.**

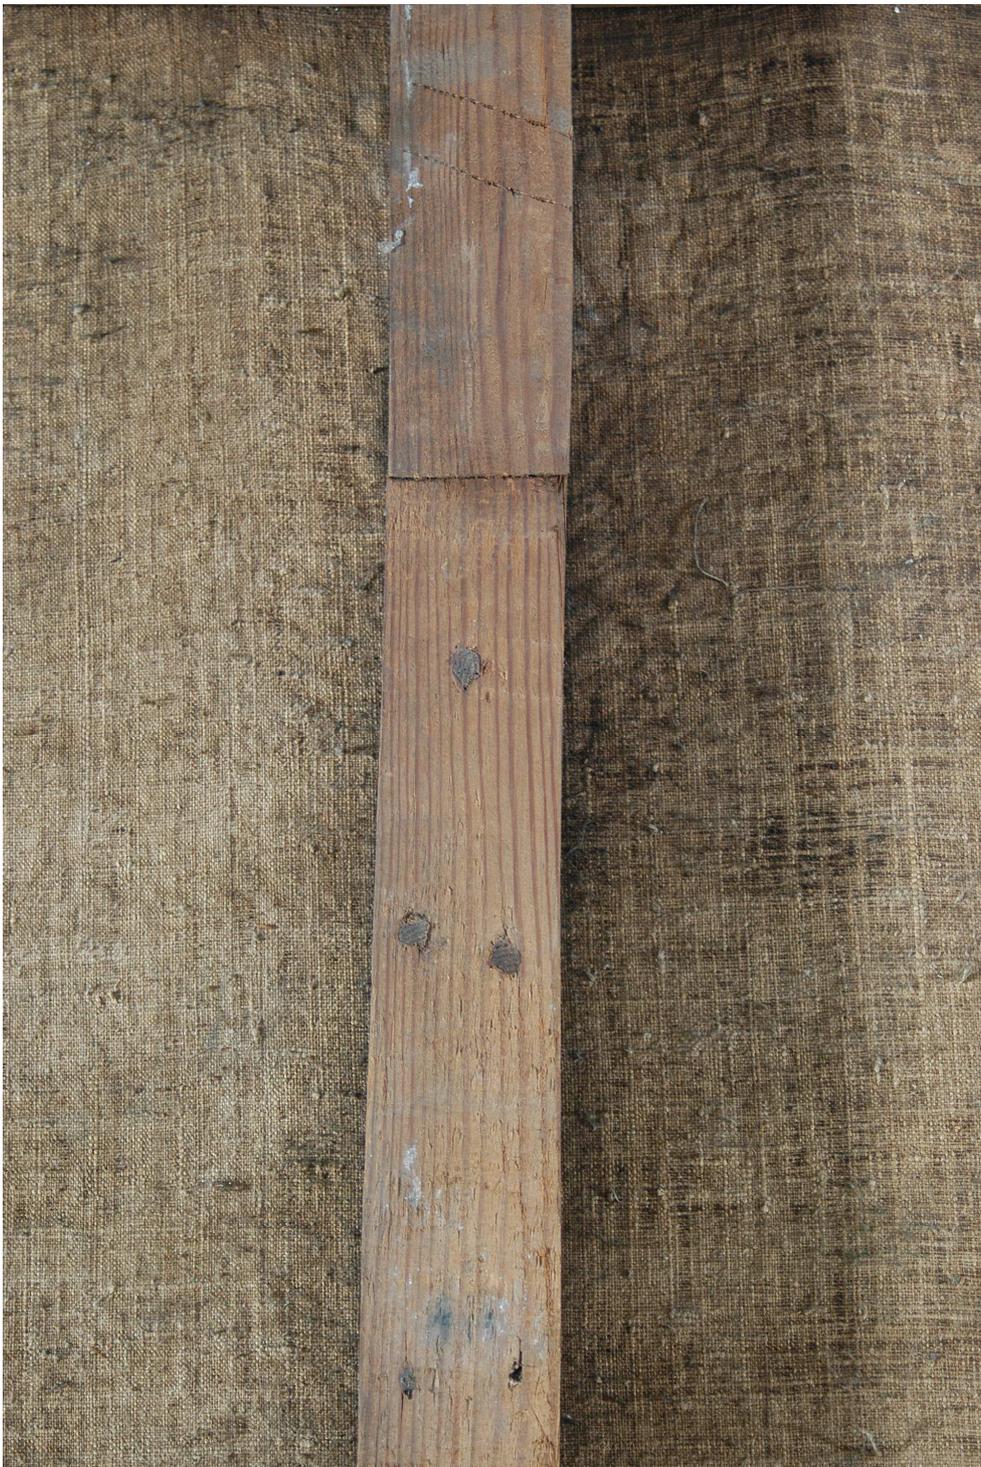
**Fig. II.4. Ensamble del travesaño.**

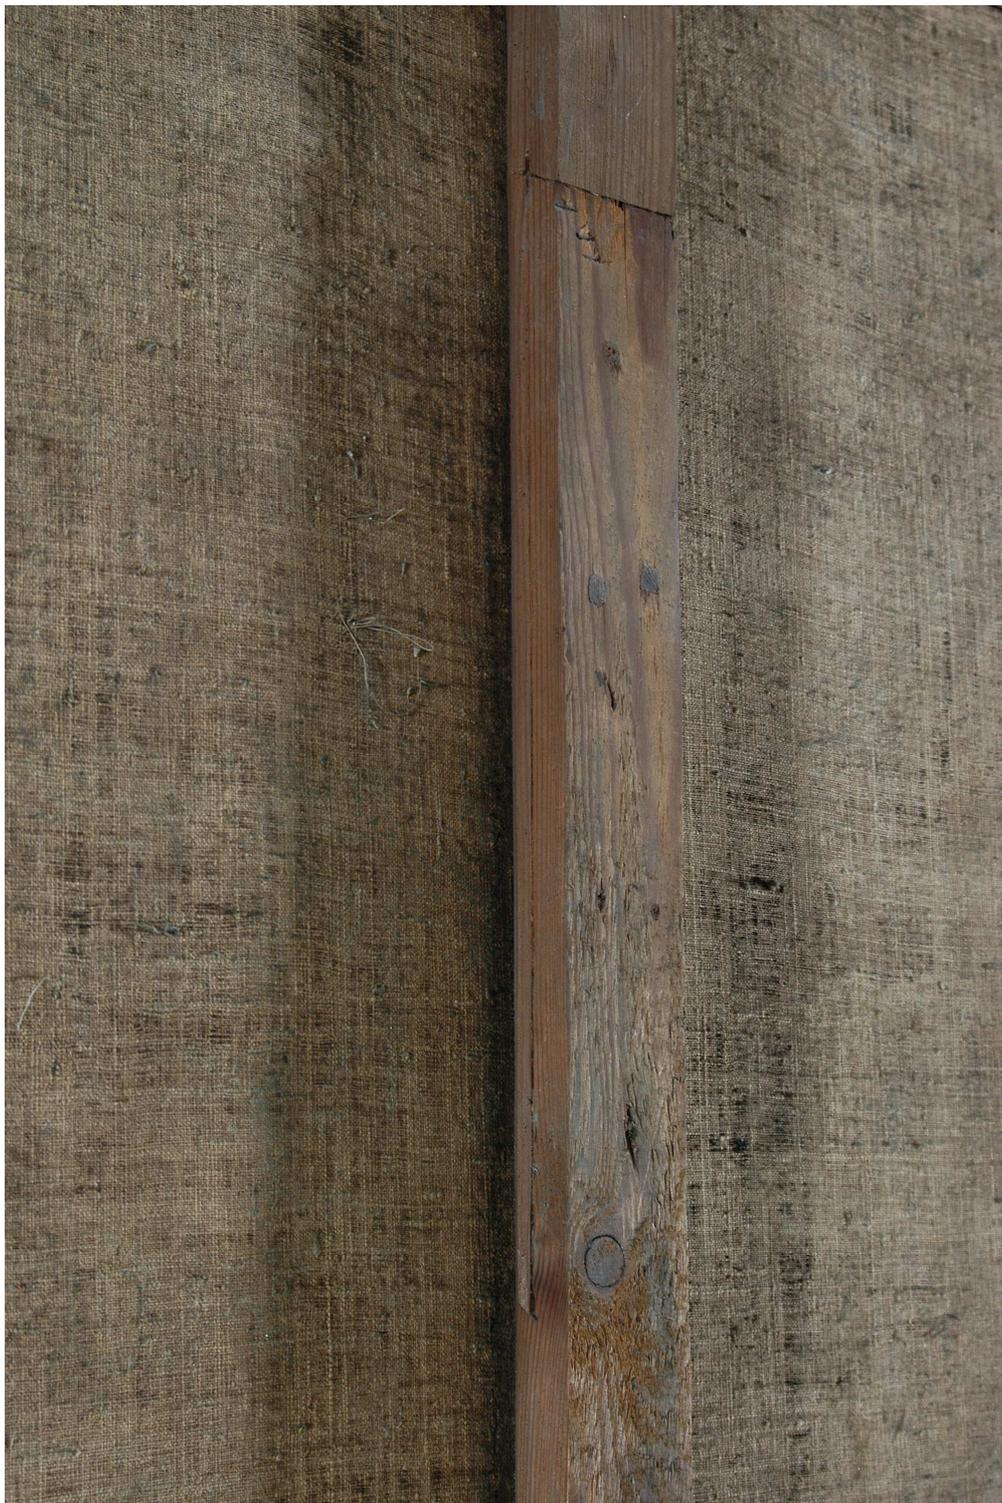
**Fig. II.5. Perfil del travesaño.**

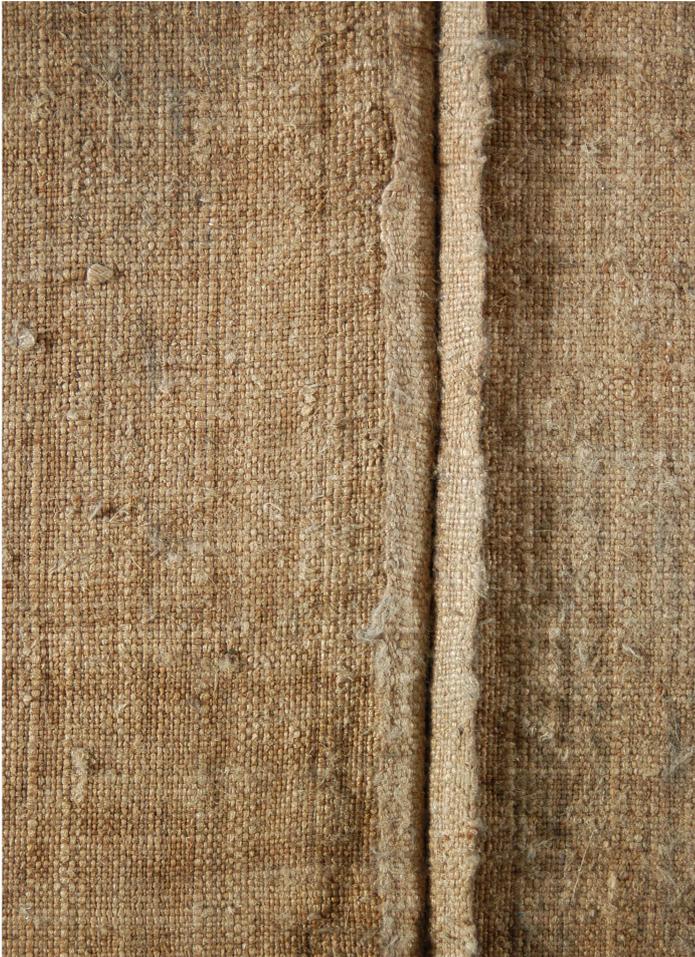
**Fig. II.6. Detalle de soporte textil: costura de unión.**

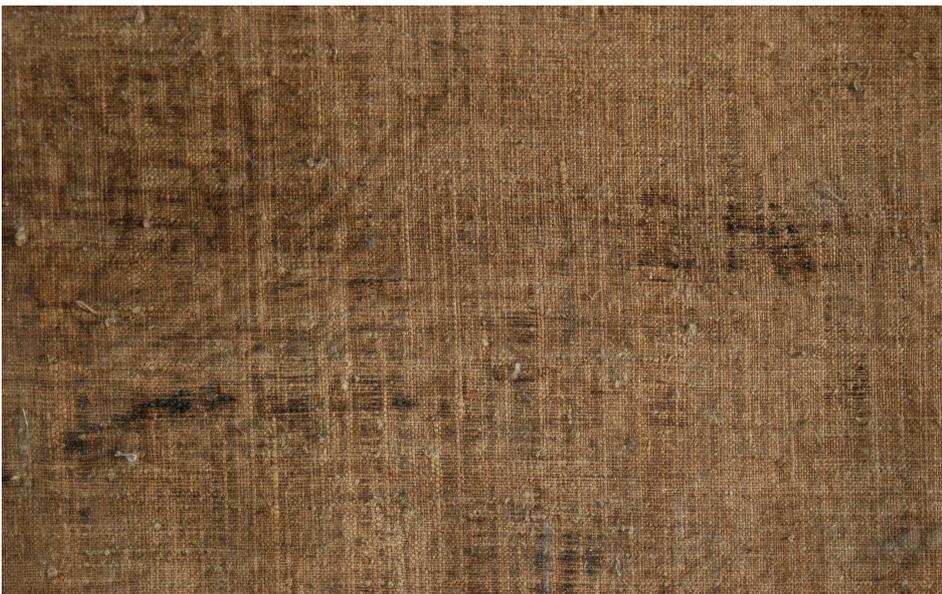
**Fig. II.7. Detalle de la tela: preparación que traspasa.**

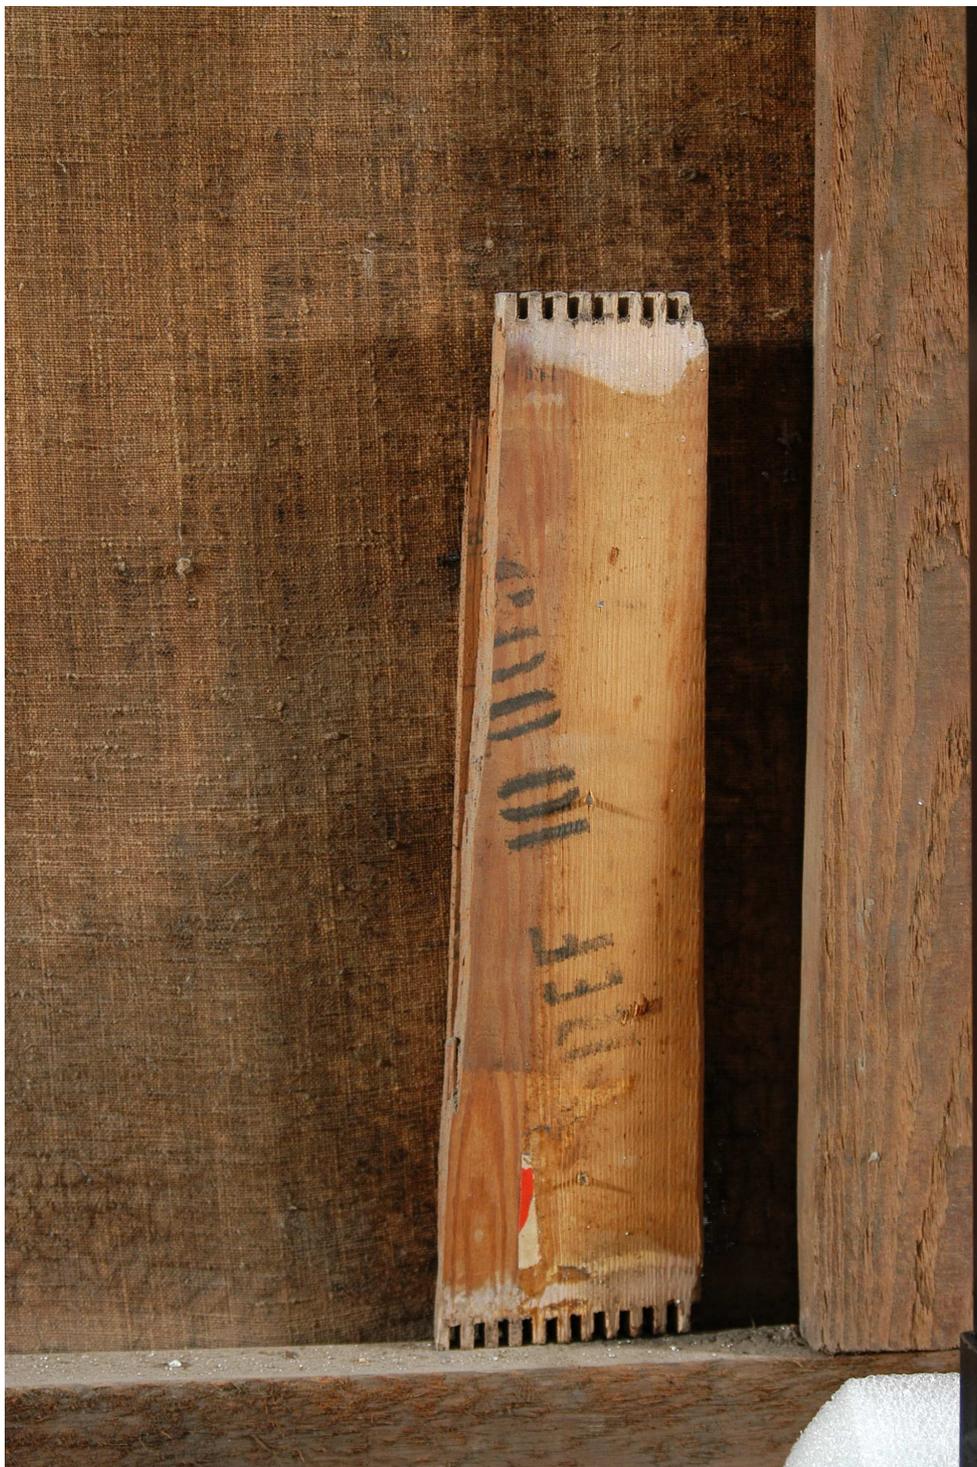
**Fig. II. 8. Parche de madera en la parte inferior.**

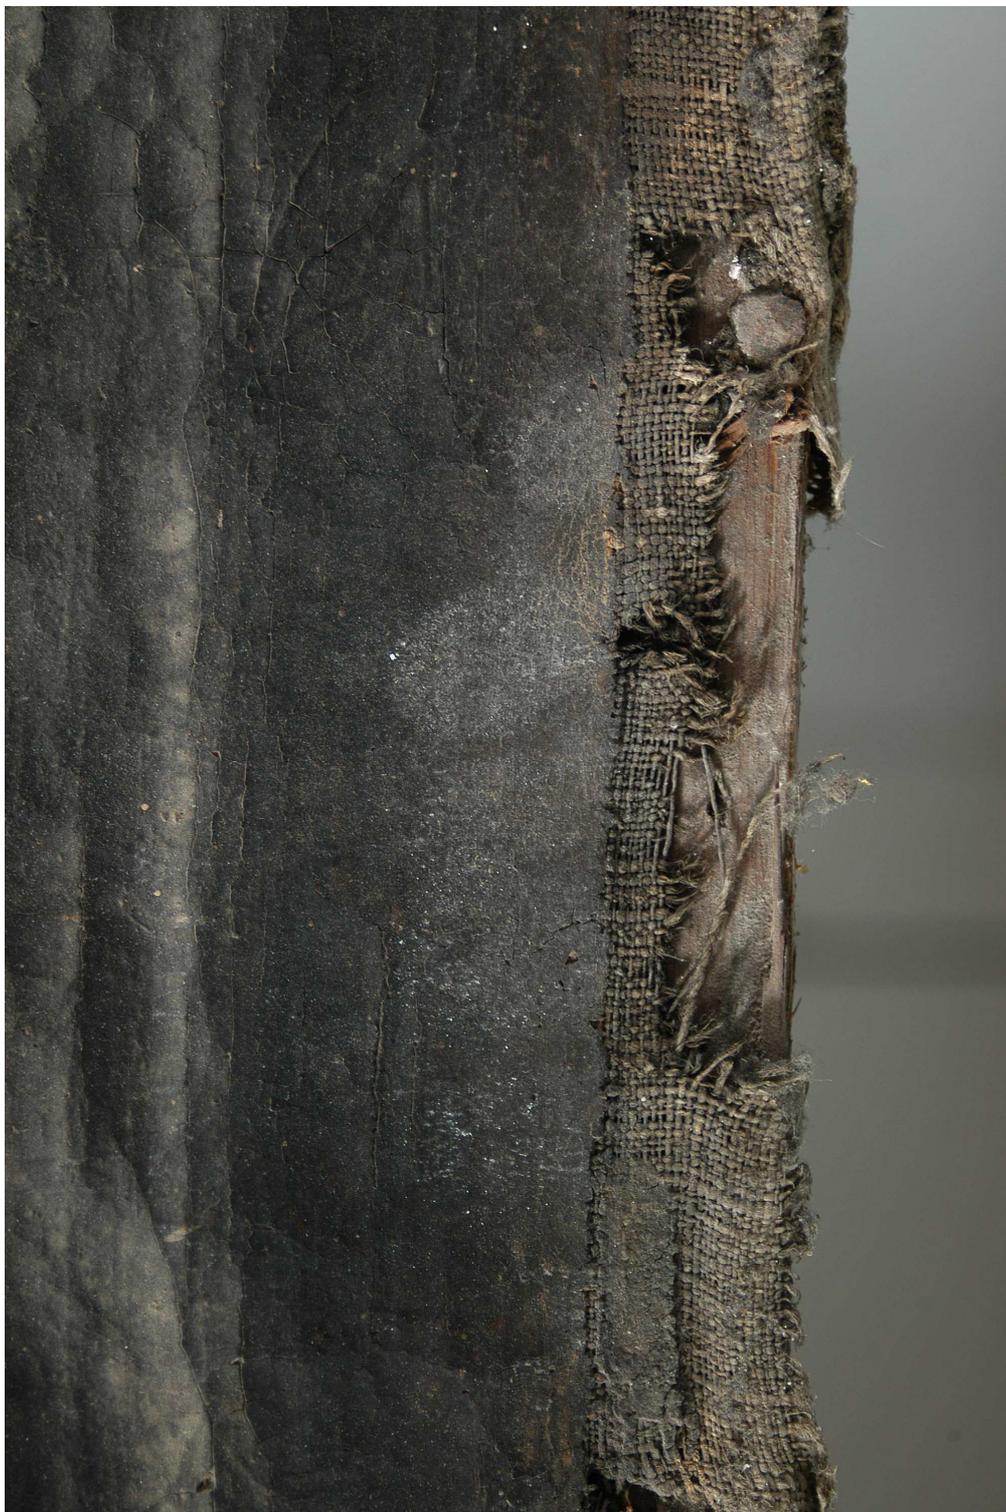
El estado de los **márgenes** del soporte que doblan sobre el bastidor era deficiente (fig. 9 y 16). En general todos aparecen deshilachados, con algunos

**Fig. II.9. Margen derecho: borde roto y desclavado.**

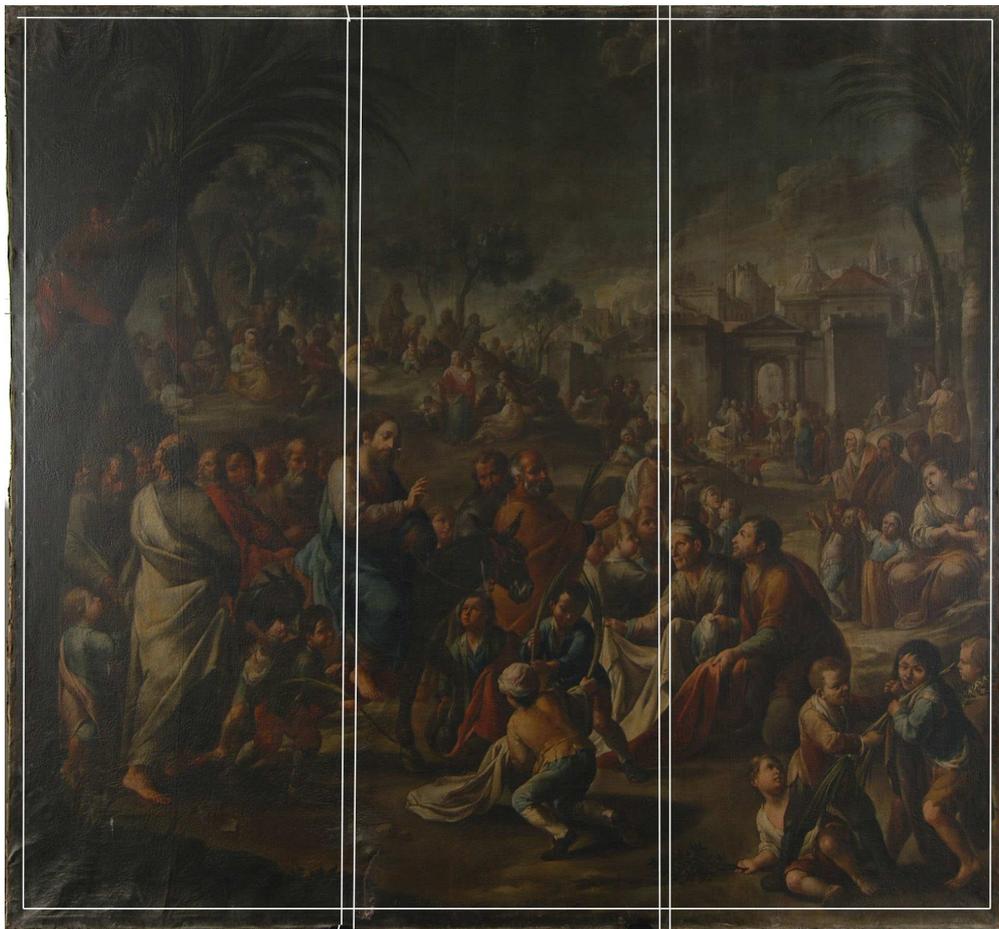
**Fig. II. 10. Marcas del bastidor en el anverso.**

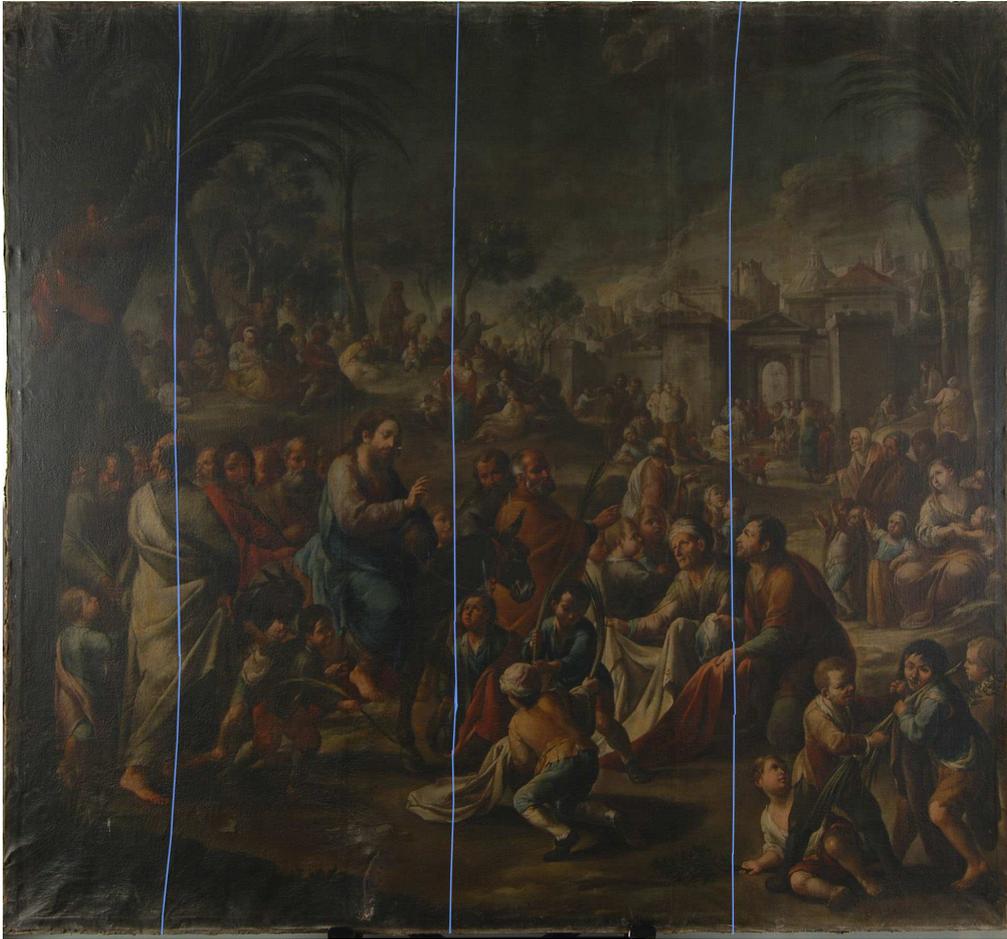
**Fig. II.11. Marcas de las costuras.**

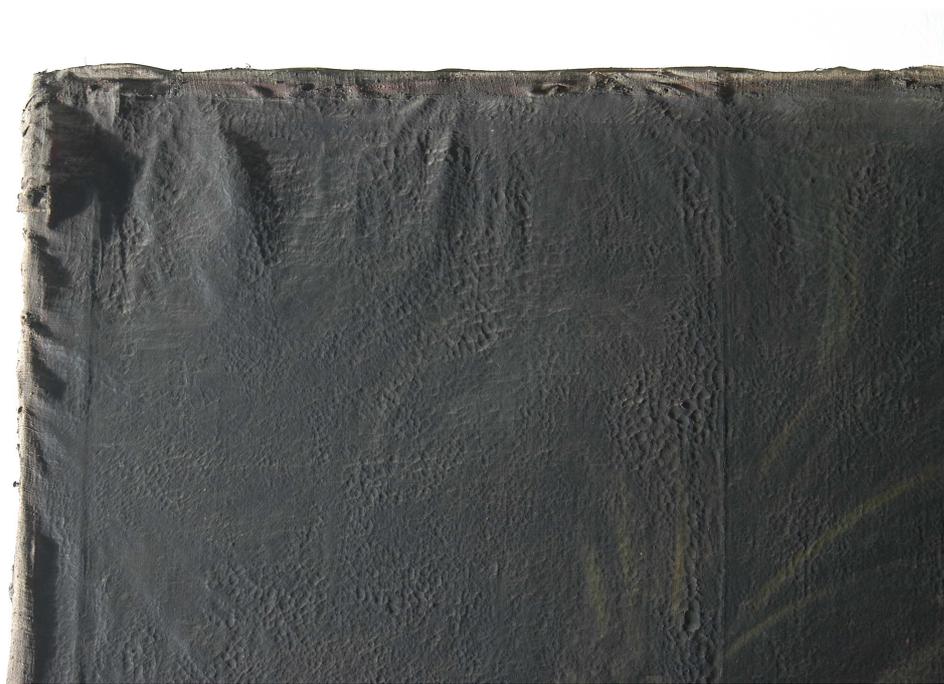
**Fig. II. 12. Deformaciones, craquelado pronunciado.**

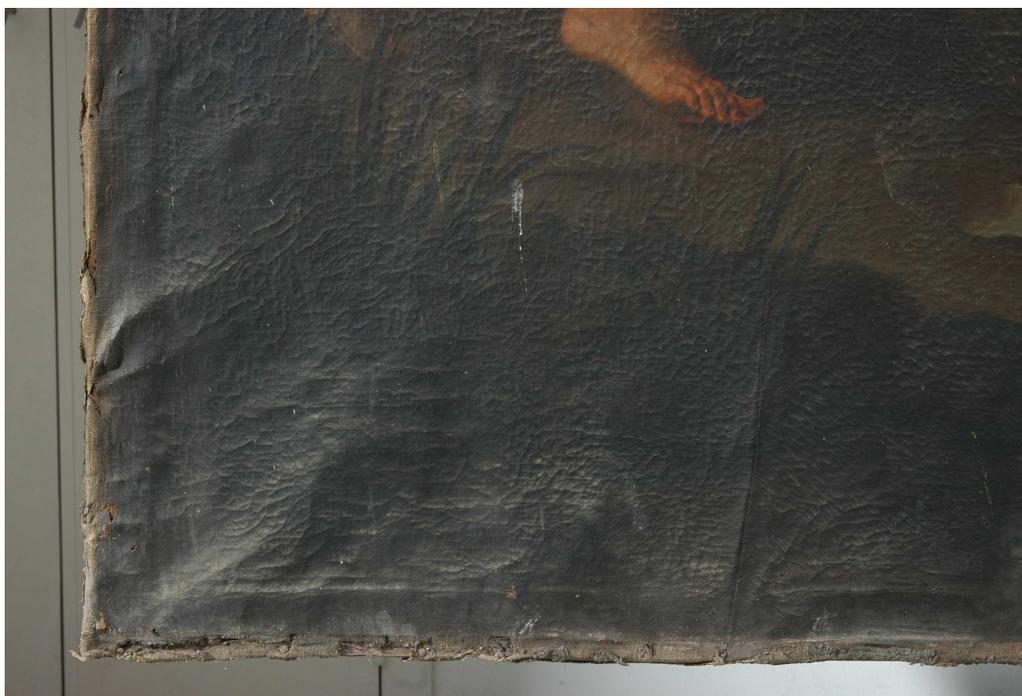
**Fig. II. 13. Deformaciones, craquelado pronunciado.**

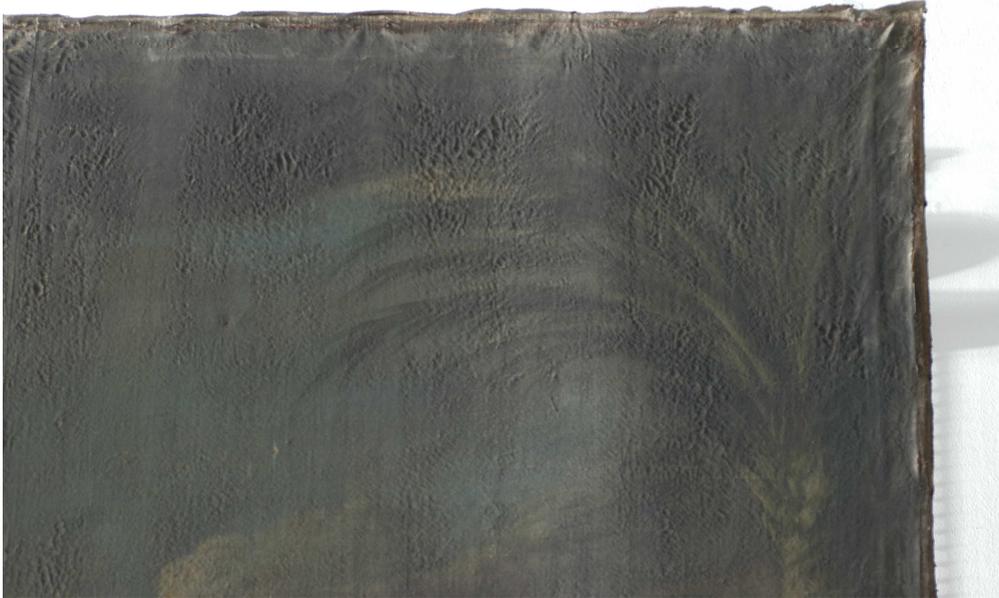
**Fig. II. 14. Deformaciones, craquelado pronunciado, marcas del bastidor.**

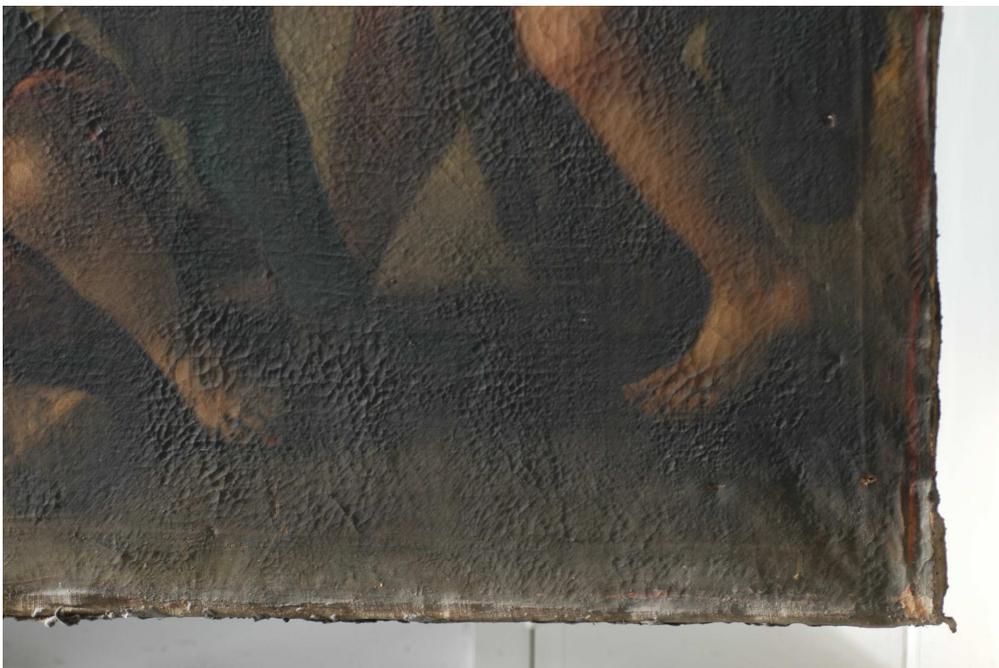
**Fig. II. 15. Deformaciones, craquelado pronunciado. Ausencia de barniz en el borde.**

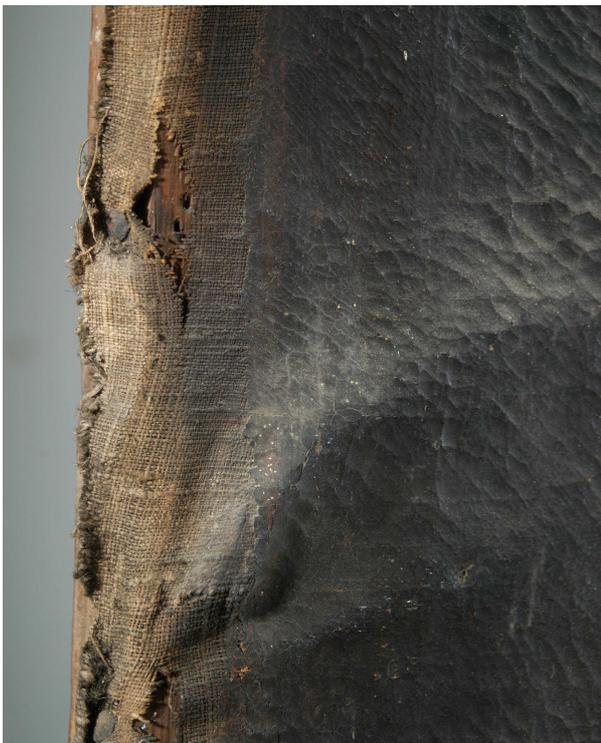
**Fig. II. 16. Margen izquierdo: desgarros, deformaciones.**

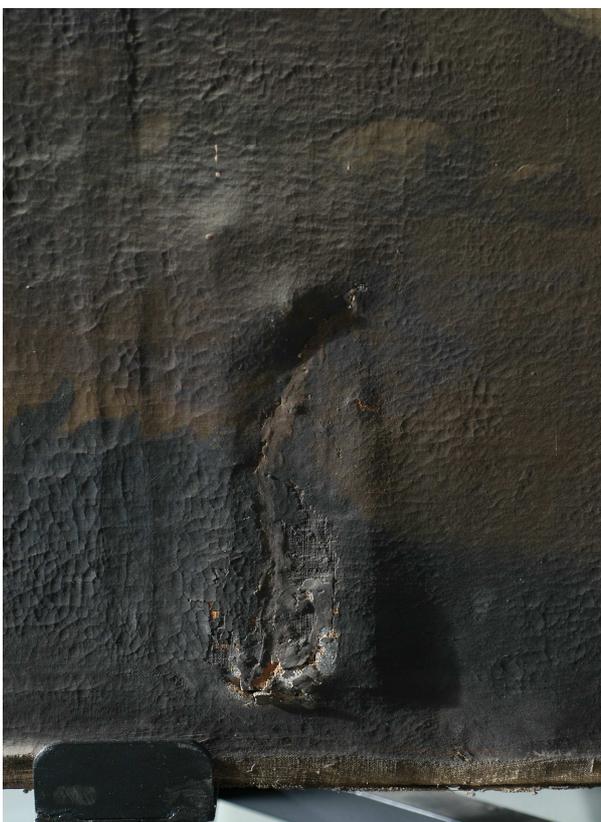
Por último hay que señalar las deformaciones que parten en sentido radial de la rotura donde se adhiere un trozo de madera a modo de parche desde el reverso (fig. 17).

**Fig. II. 17. Deformación en la rotura.**

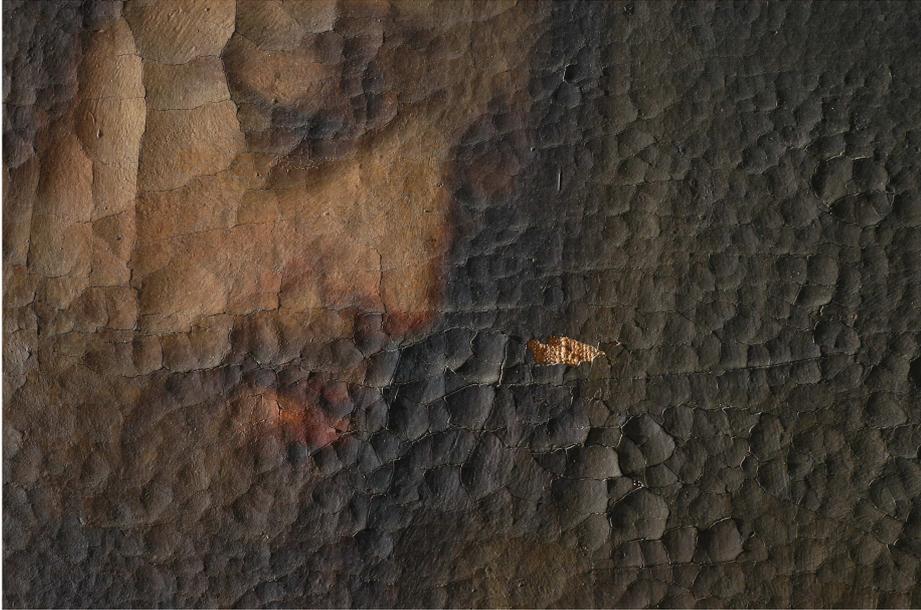
**Fig. II. 18. Cazoletas y desprendimiento de todos los estratos.**

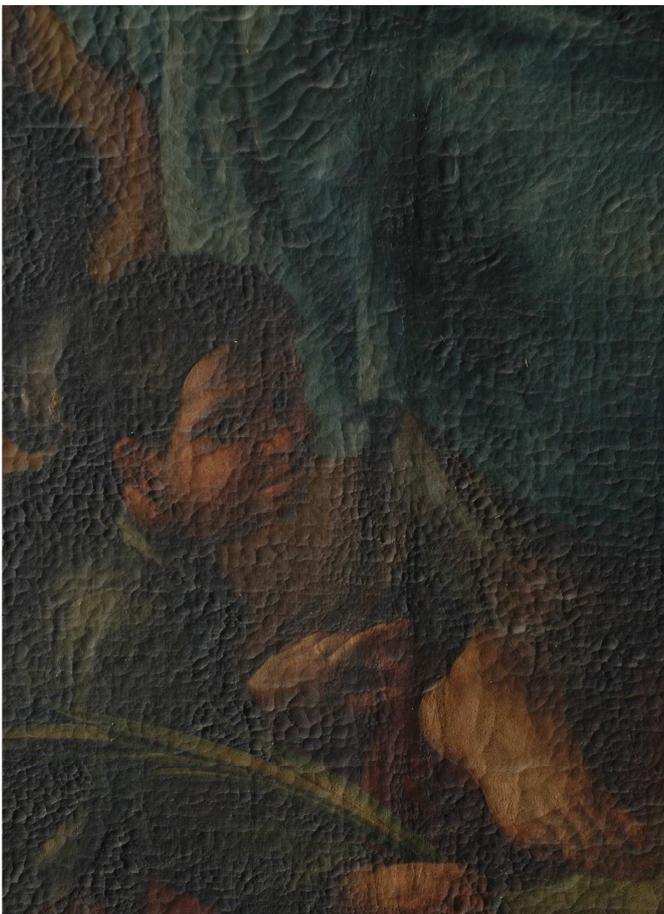
**Fig. II. 19. Cuarteado irregular, marca del bastidor.**

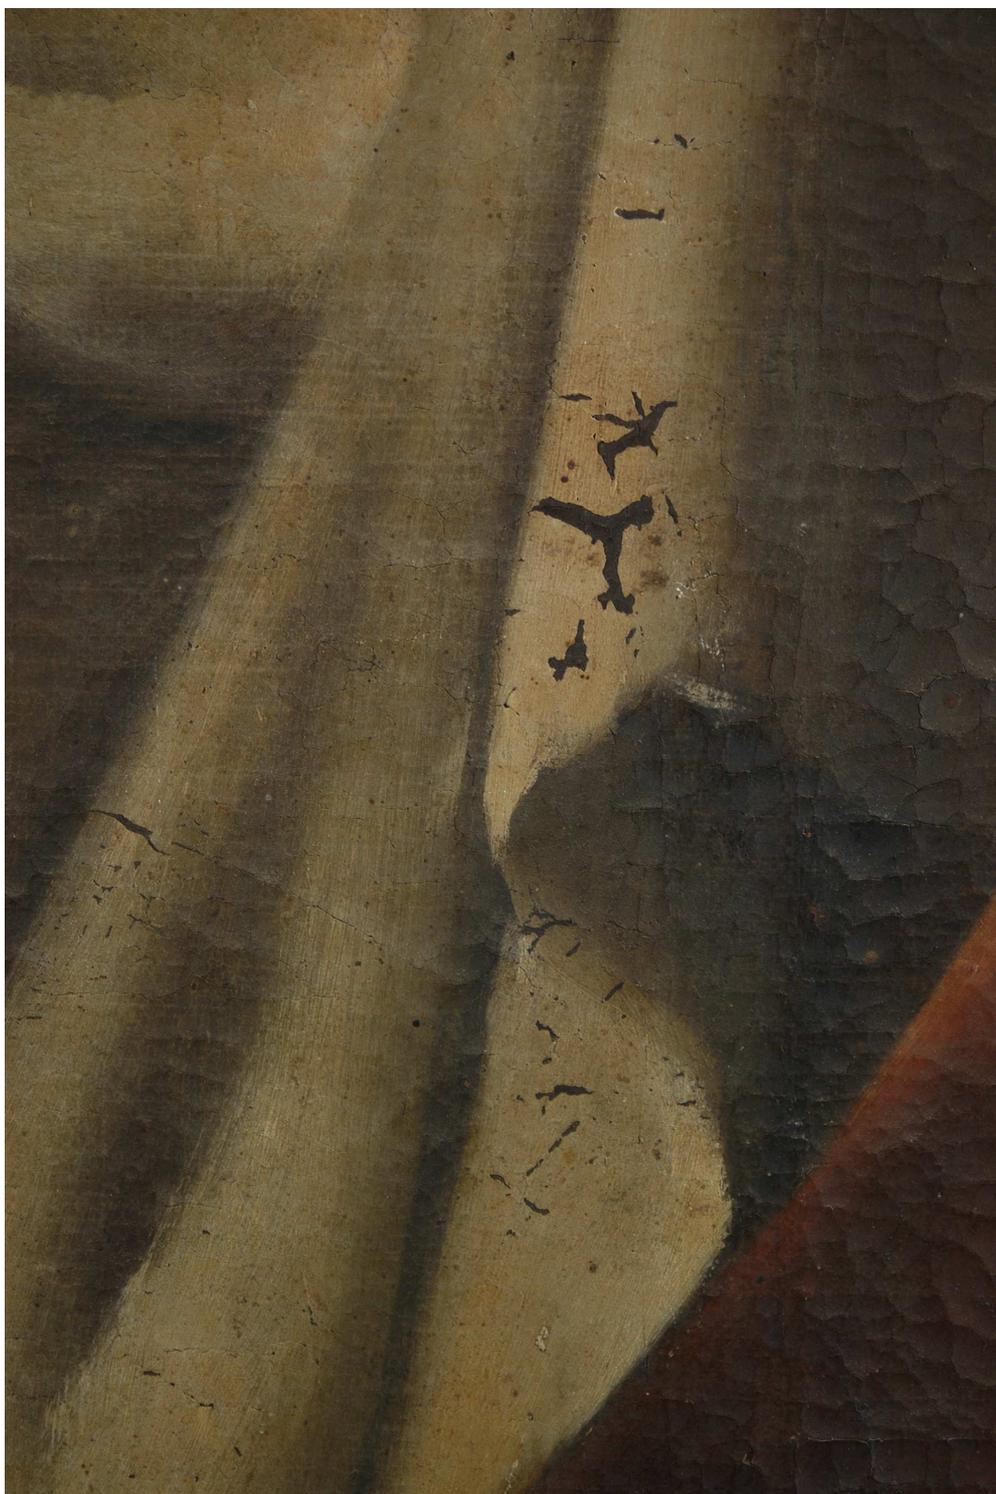
**Fig. II. 20. Desprendimiento de película de color.**

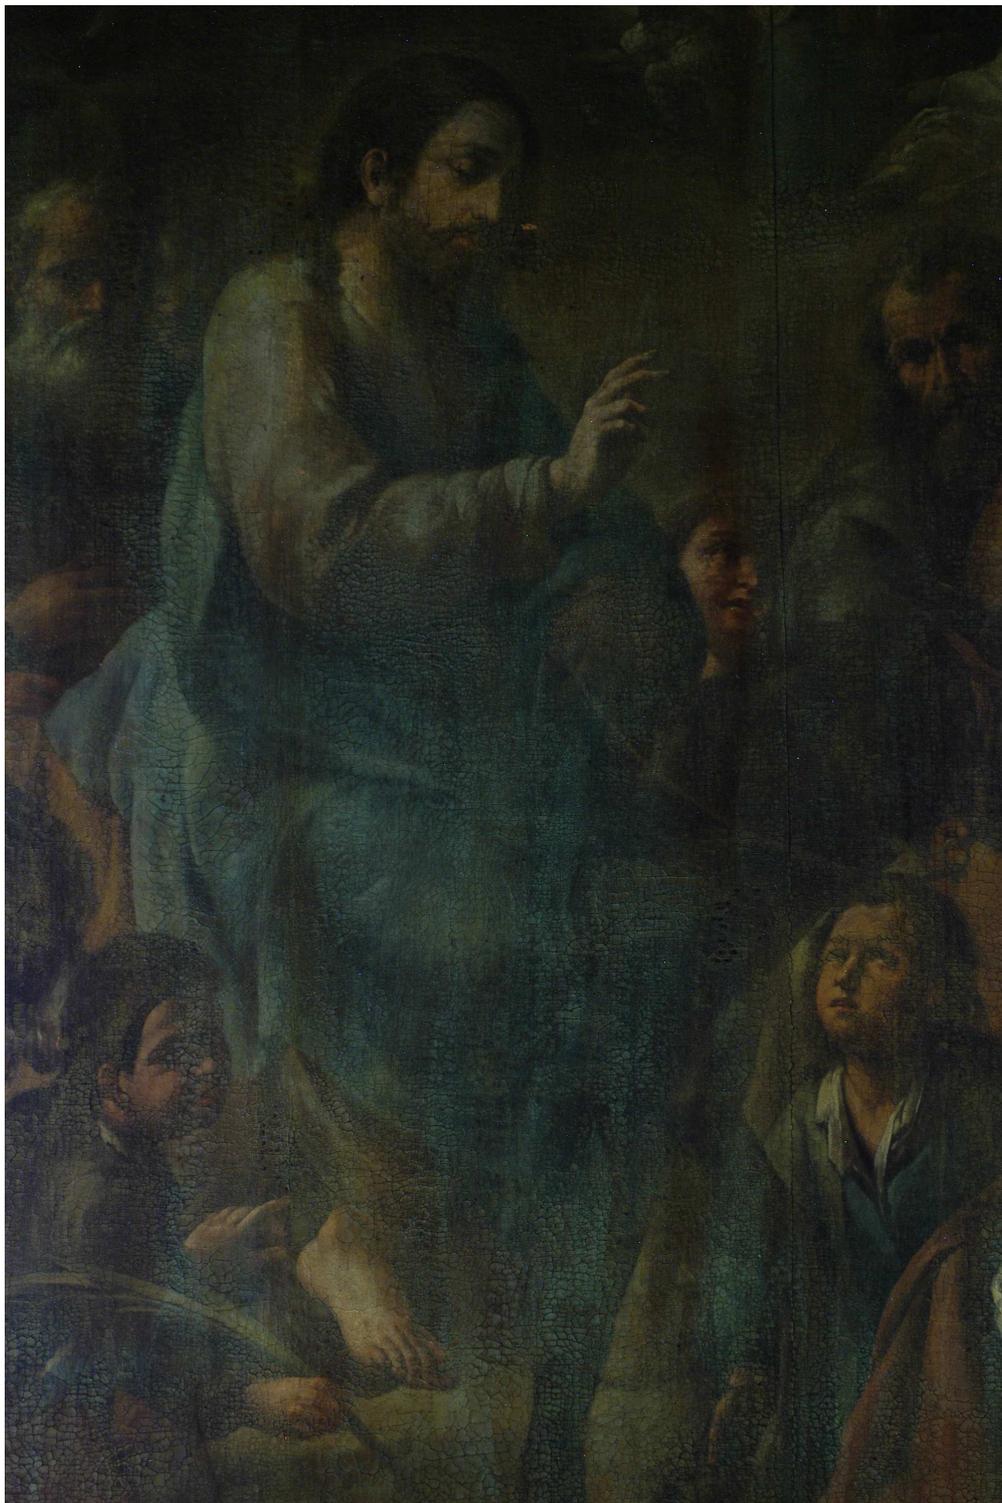
La observación de la pintura con luz ultravioleta corrobora y evidencia lo anteriormente expuesto: el barniz emite fluorescencia en toda la superficie pictórica de un modo homogéneo (fig. 21), a excepción de las bandas laterales que cubría el marco.

**Fig. II. 21. Fluorescencia del barniz con luz ultravioleta.**

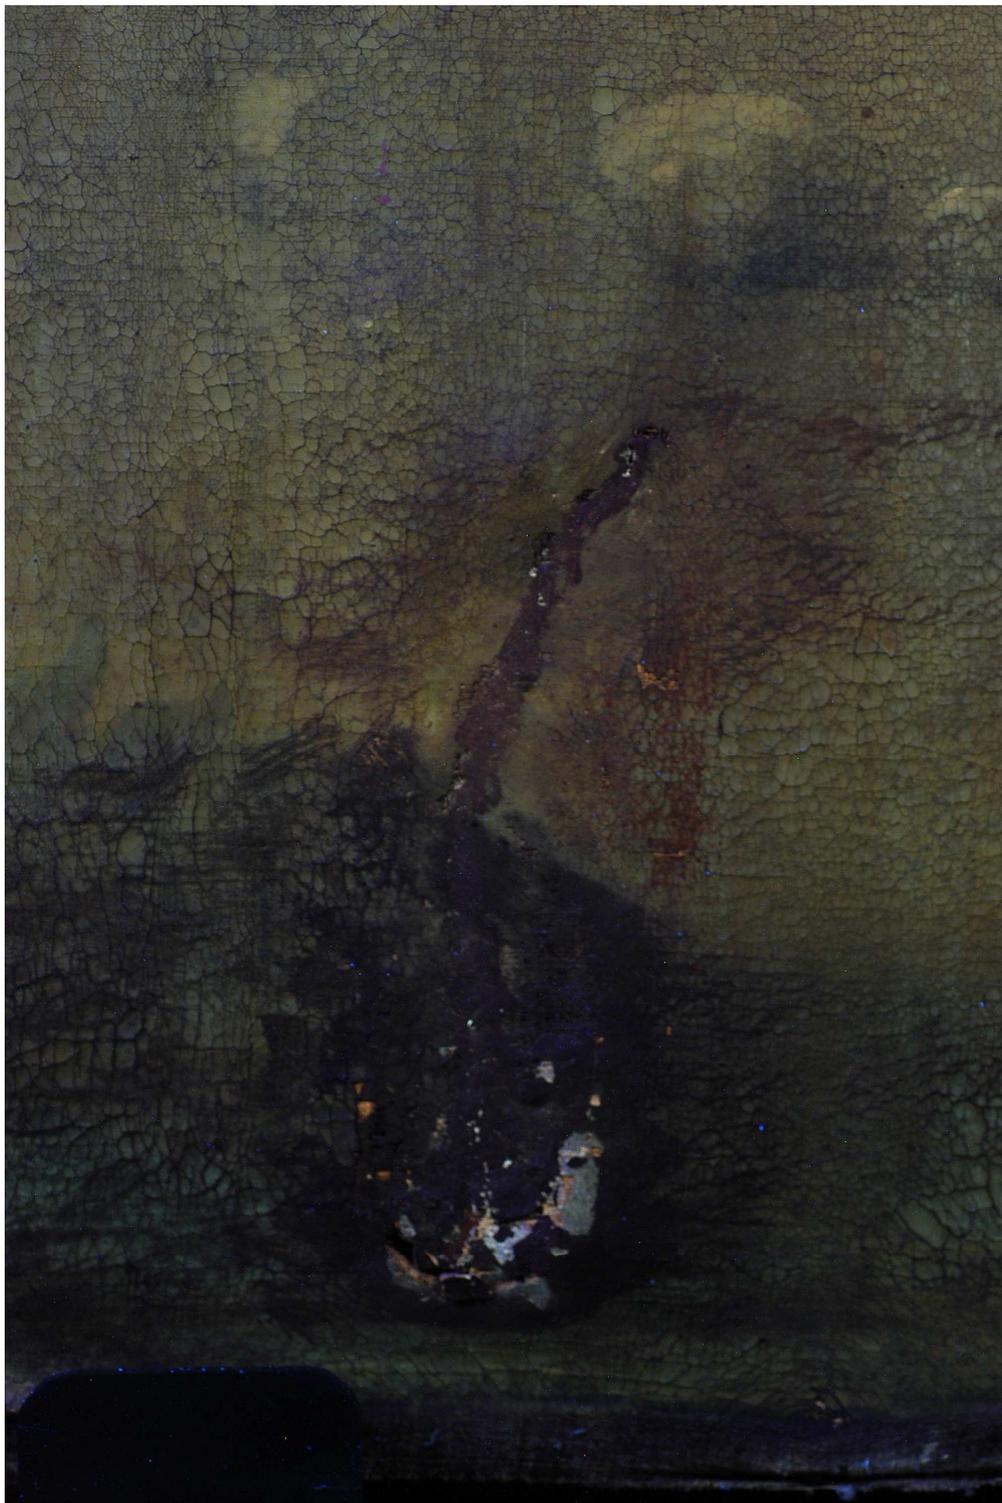
**Fig. II. 22. Detalle de repinte en la rotura con luz ultravioleta.**

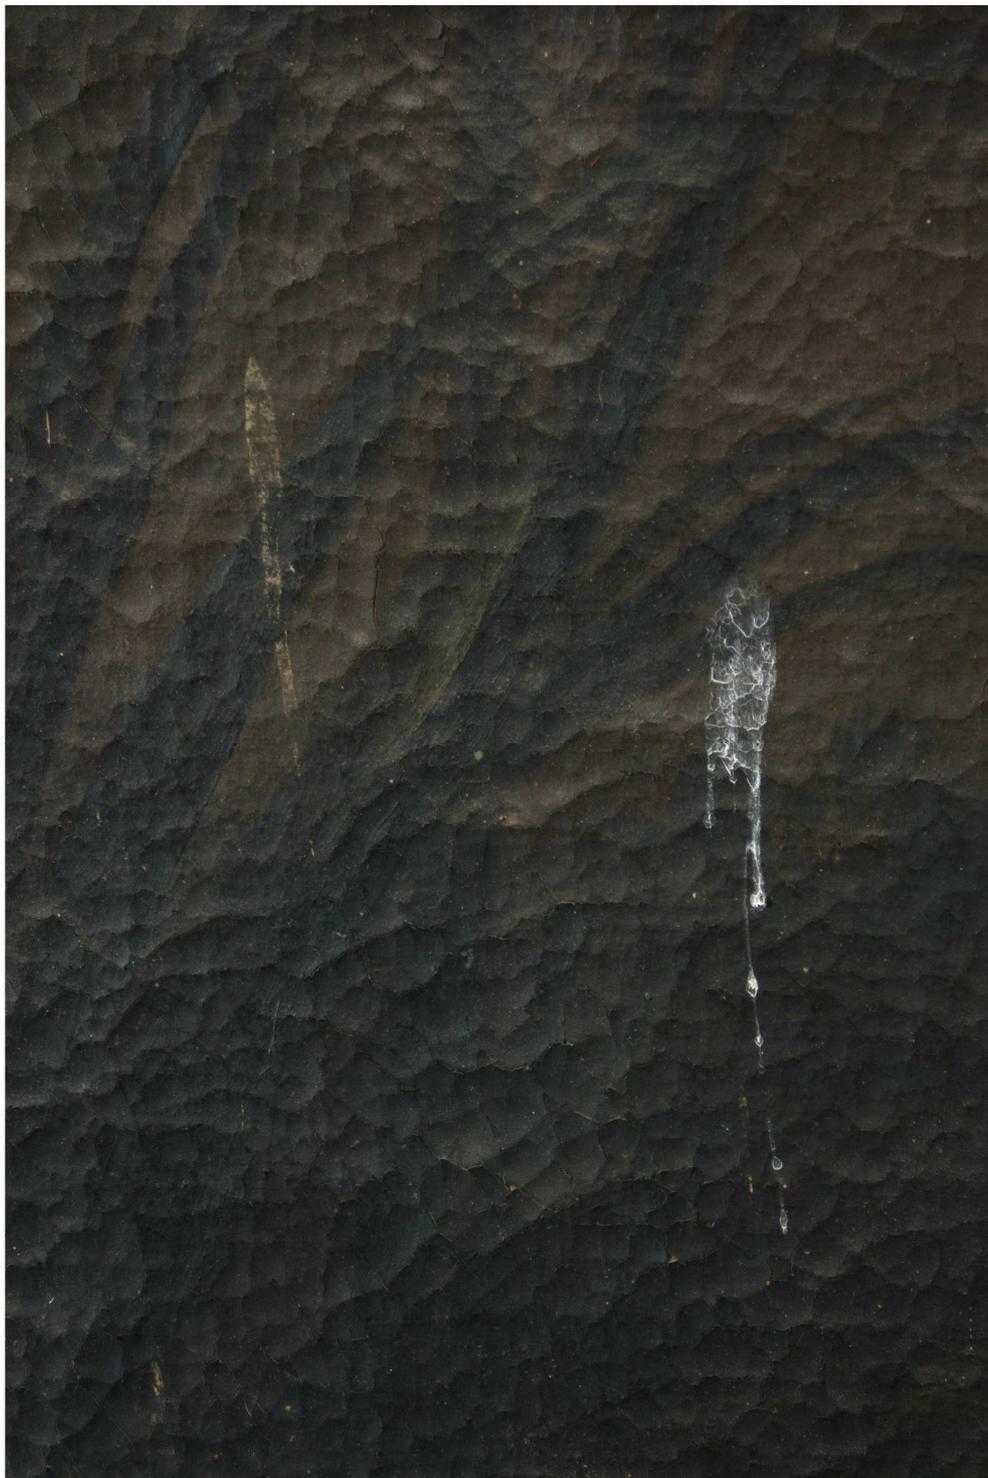
**Fig. II. 23. Detalle: craquelado, salpicaduras.**
