MEMORIA FINAL

**"ENTRADA DE JESÚS EN JERUSALÉN".  
DOMINGO MARTÍNEZ**

SEVILLA

Diciembre de 2007

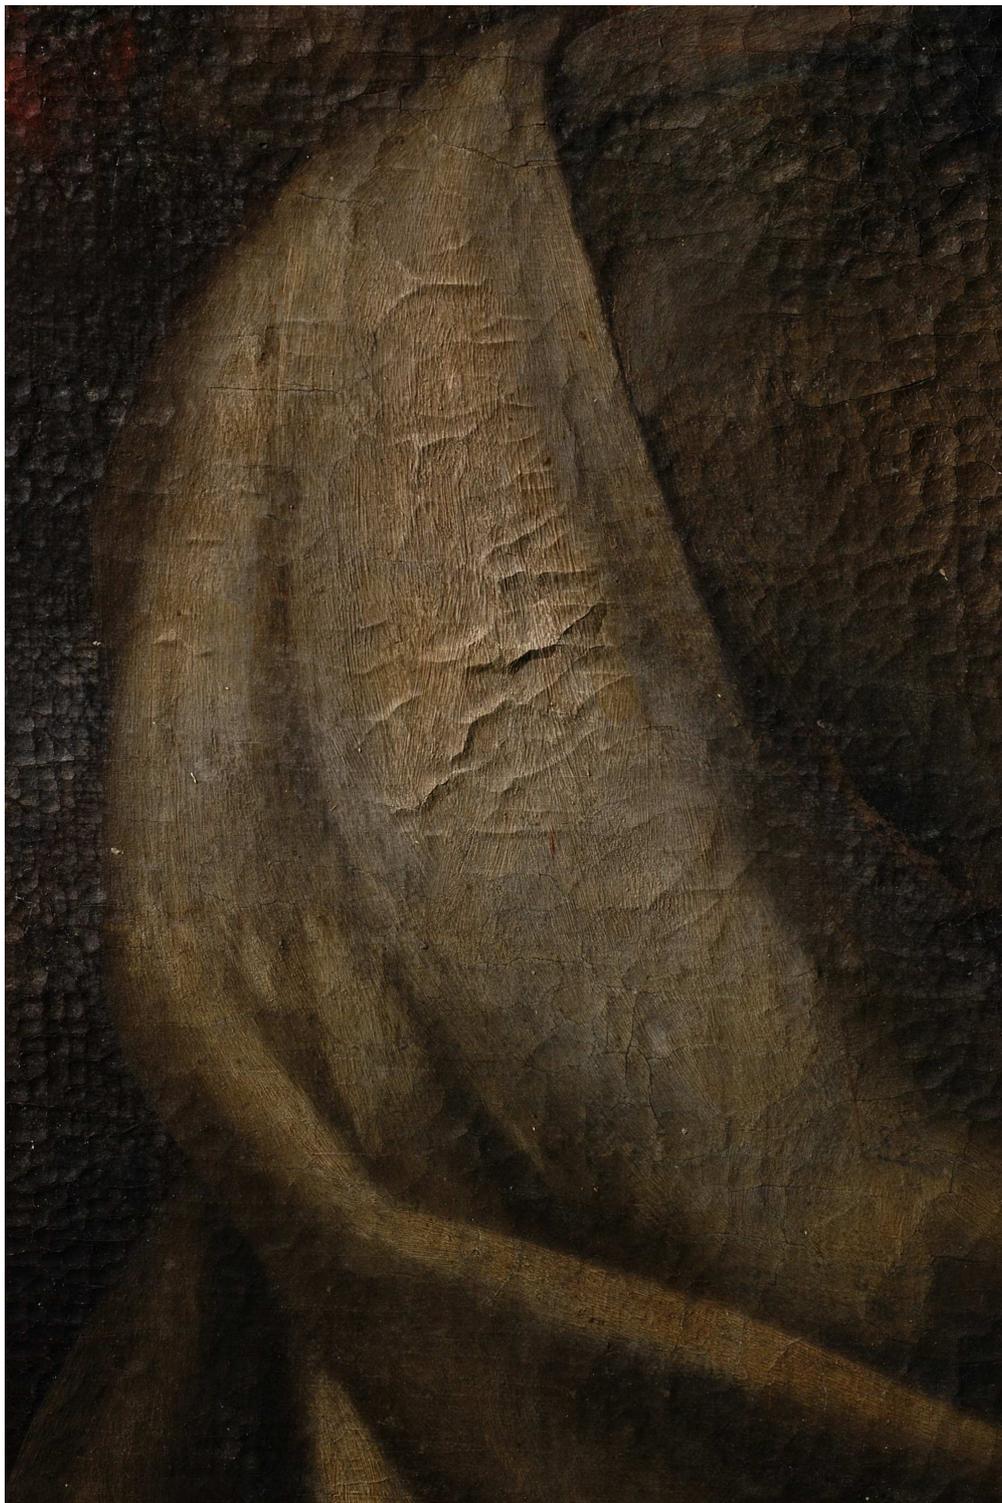
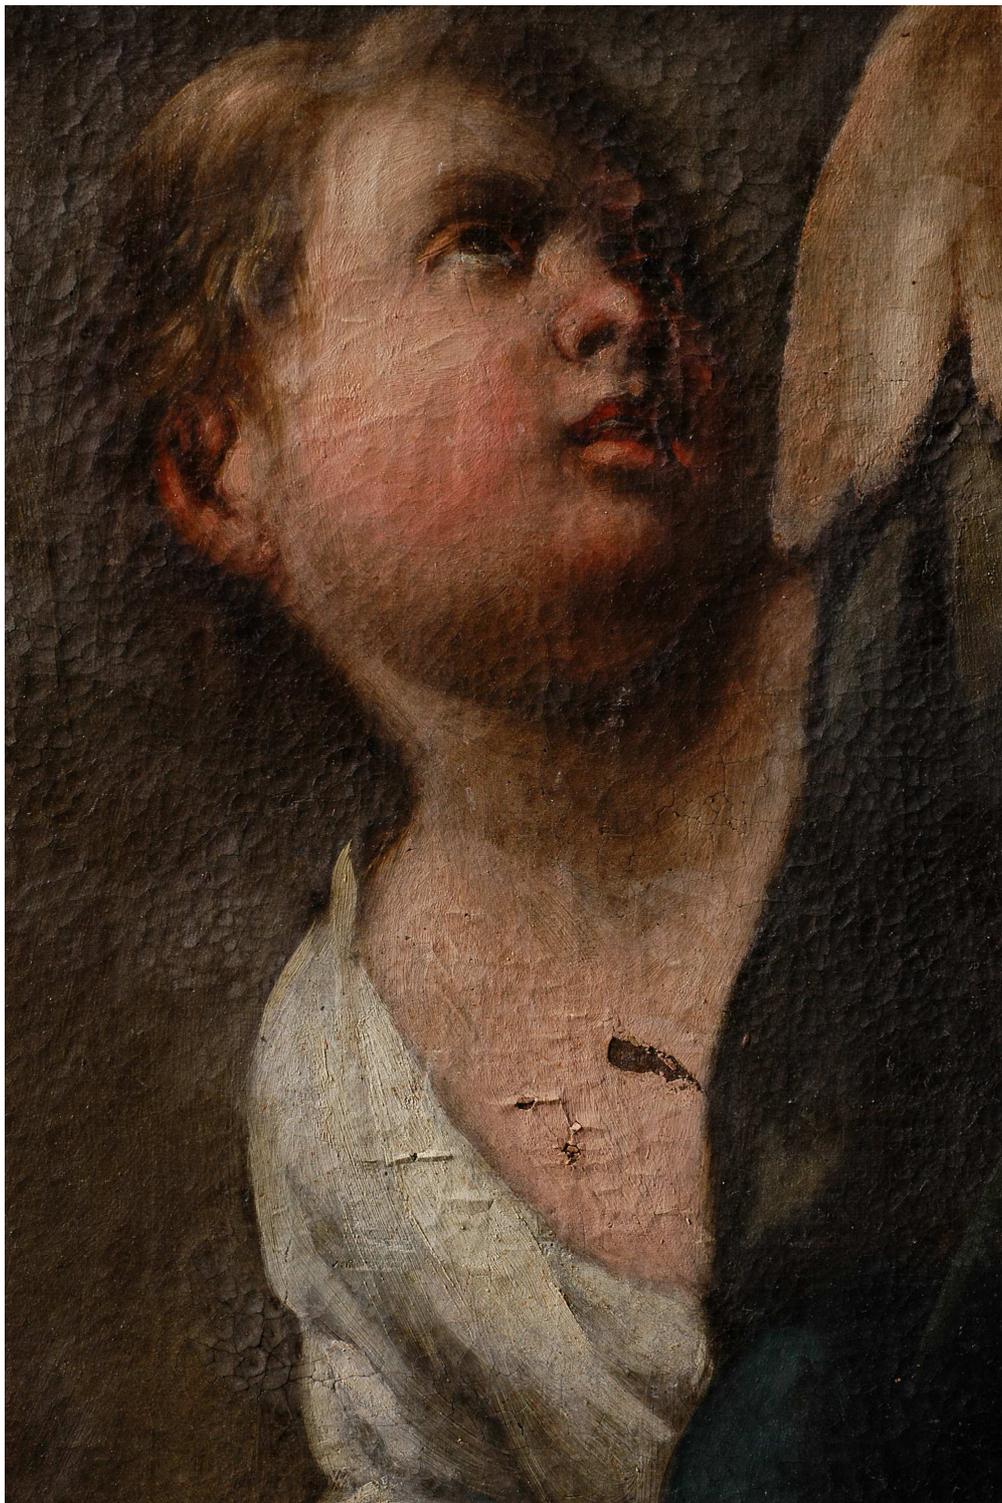
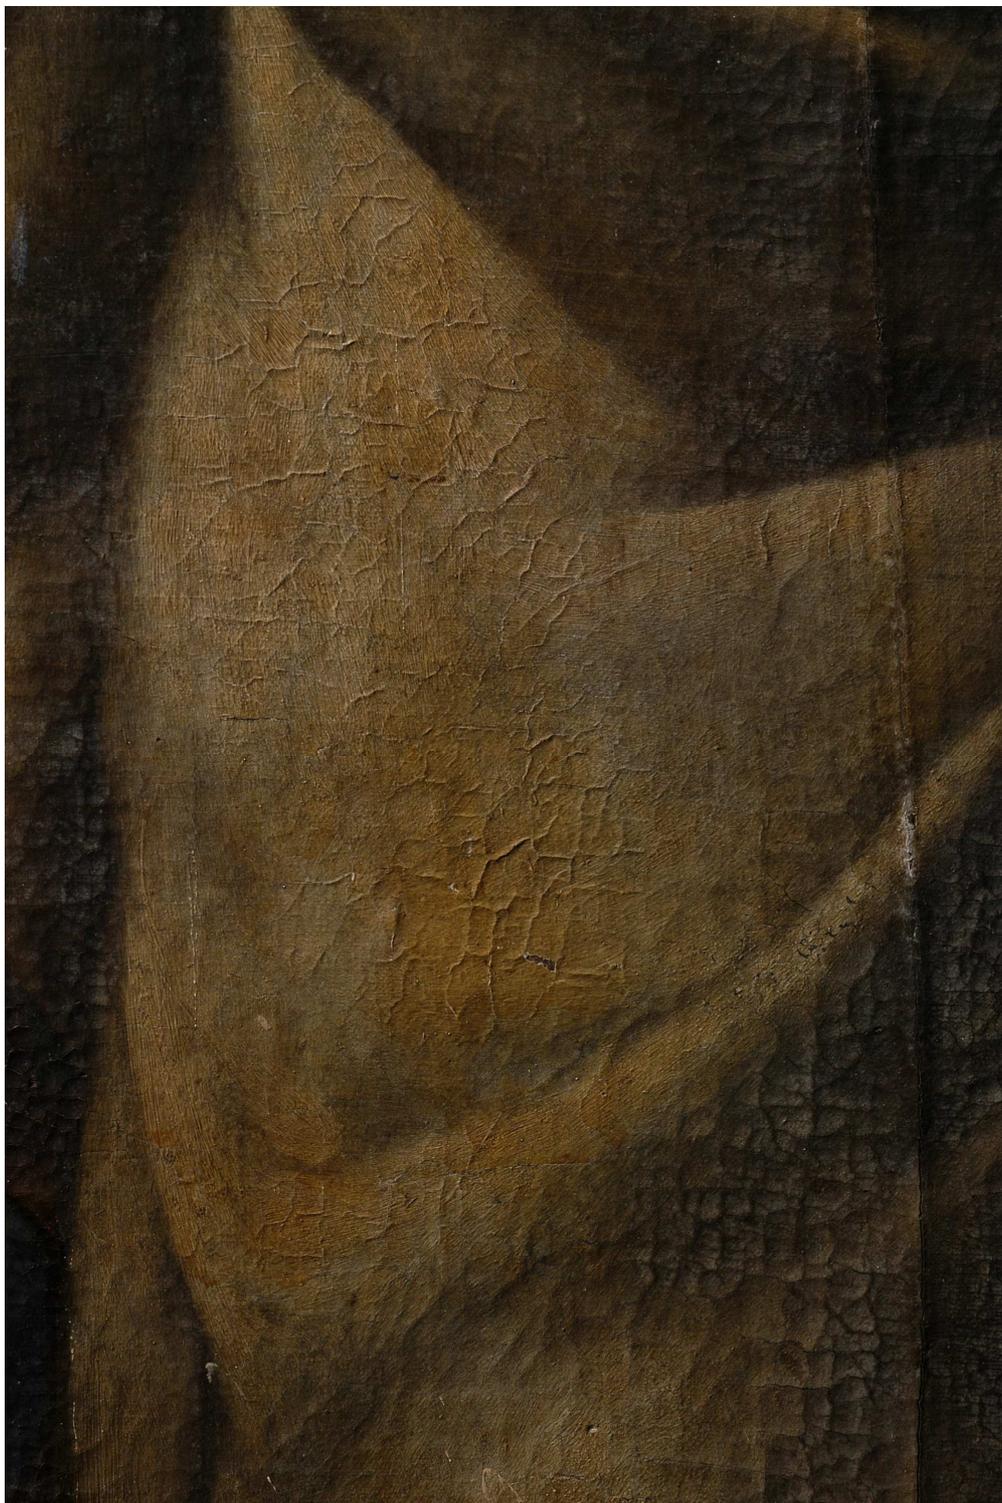
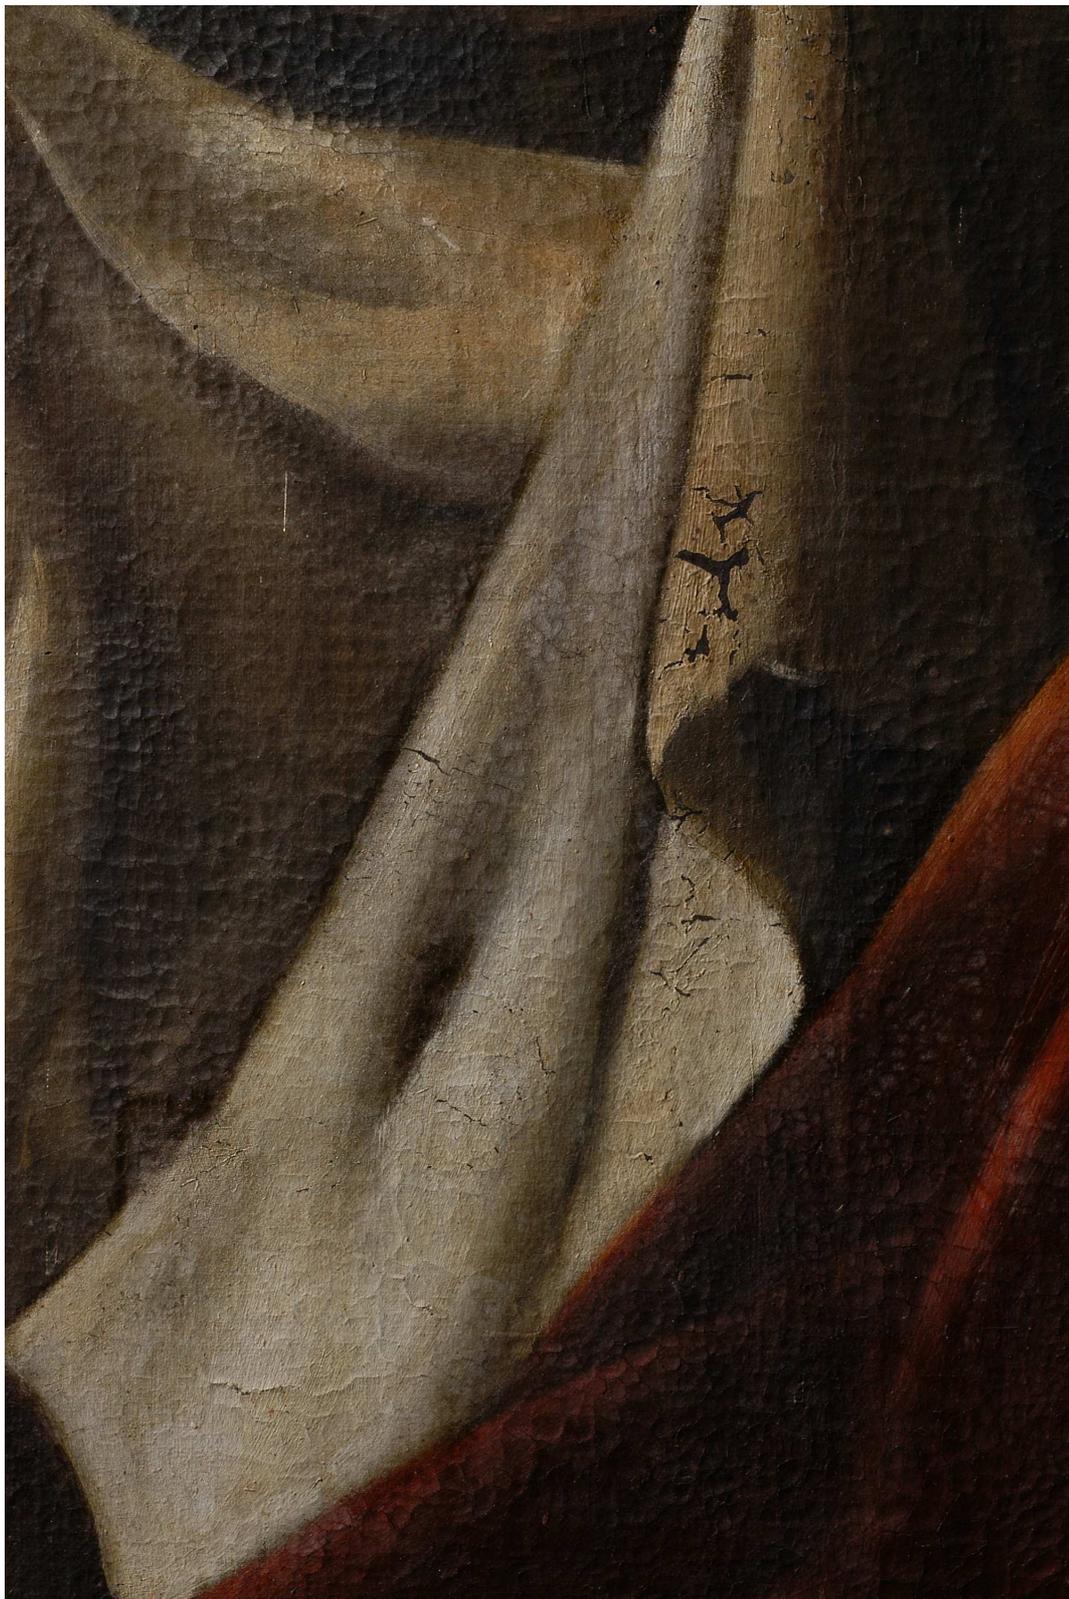
**Fig. II. 40. Levantamientos de la película de color.**
