INFORME DIAGNÓSTICO Y PROPUESTA DE  
INTERVENCIÓN  
ADENDA

**"ENTRADA DE JESÚS EN JERUSALÉN".  
DOMINGO MARTÍNEZ**

SEVILLA

Enero de 2006

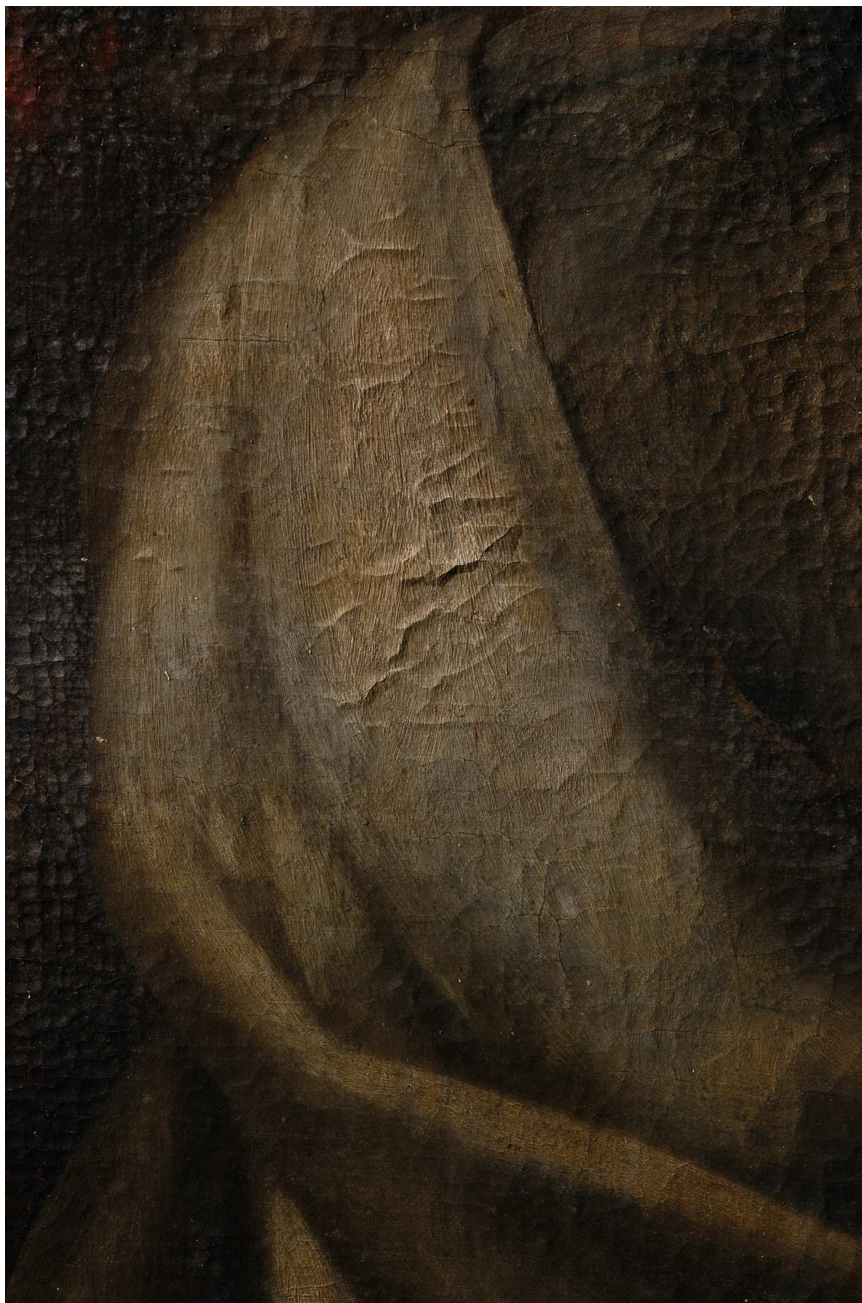
**Figura 3.1**

- Hay levantamientos de la película pictórica que corresponden con zonas de color claro y cierto grosor matérico, en la parte inferior (Figuras 3.1, 3.2, 3.3, 3.4 y 3.5)

- Colocación de cuñas en el bastidor.
- Fijación de la película pictórica en las zonas que así lo requieran, mediante la aplicación de coleta, papel protector y calor con presión controlada.  
Para que se pueda ejercer la presión necesaria para la fijación en posición vertical, se colocará en el reverso un panel montado sobre bastidor que se fijara al del cuadro mediante gatos, y que tendrá unas dimensiones de 159 x 109,5 cm., la medida del cuadrante formado por el bastidor del cuadro con los travesaños, permitiendo así, si fuera necesario, la fijación de toda la superficie pictórica sin cambiar el cuadro de posición, simplemente cambiando de cuadrante el tablero en el reverso.

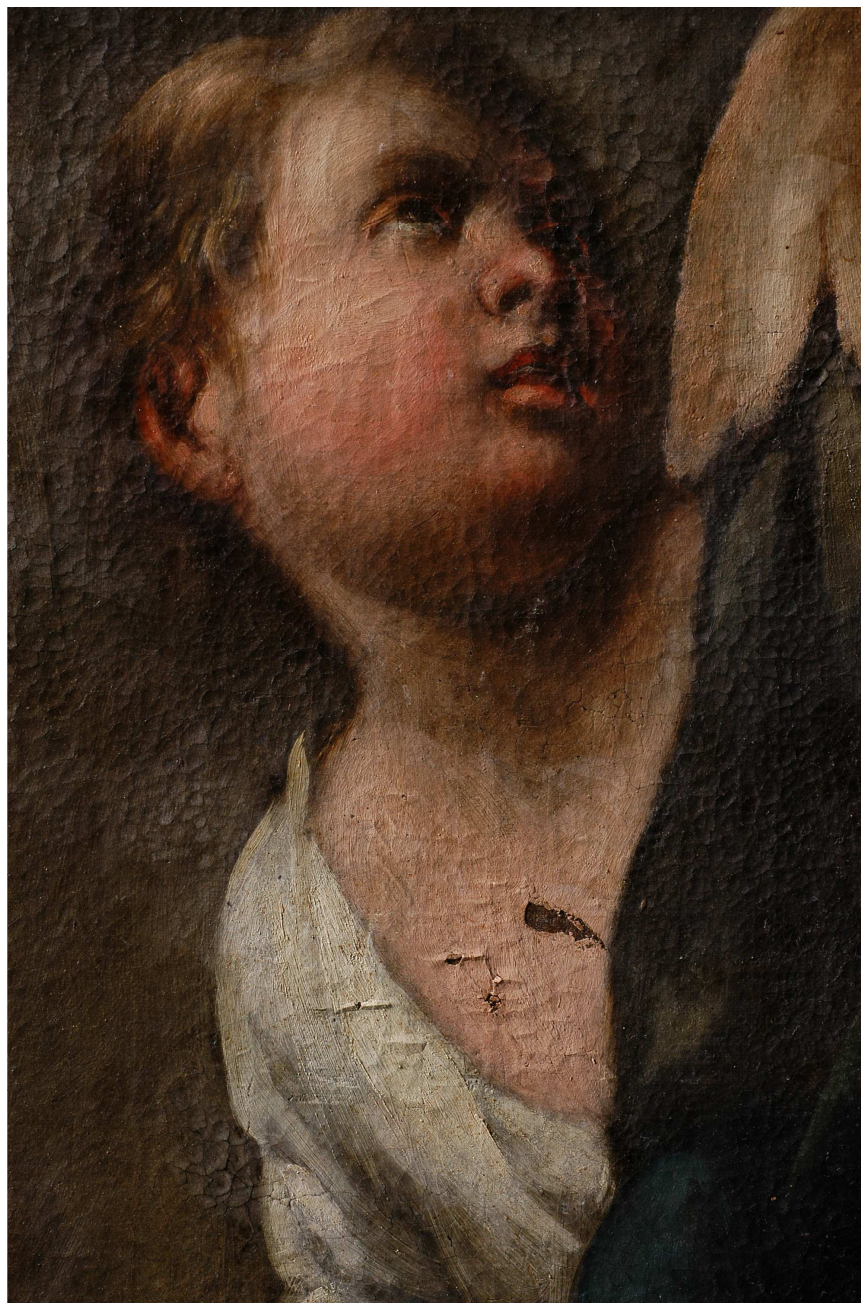
**Figura 3.3**

- El cuarteado de color y preparación es muy fuerte, y en algunas zonas forma una amplia retícula bastante levantada, que puede ser indicio de fijación defectuosa (Figuras 3.3, 3.4 y 3.5).

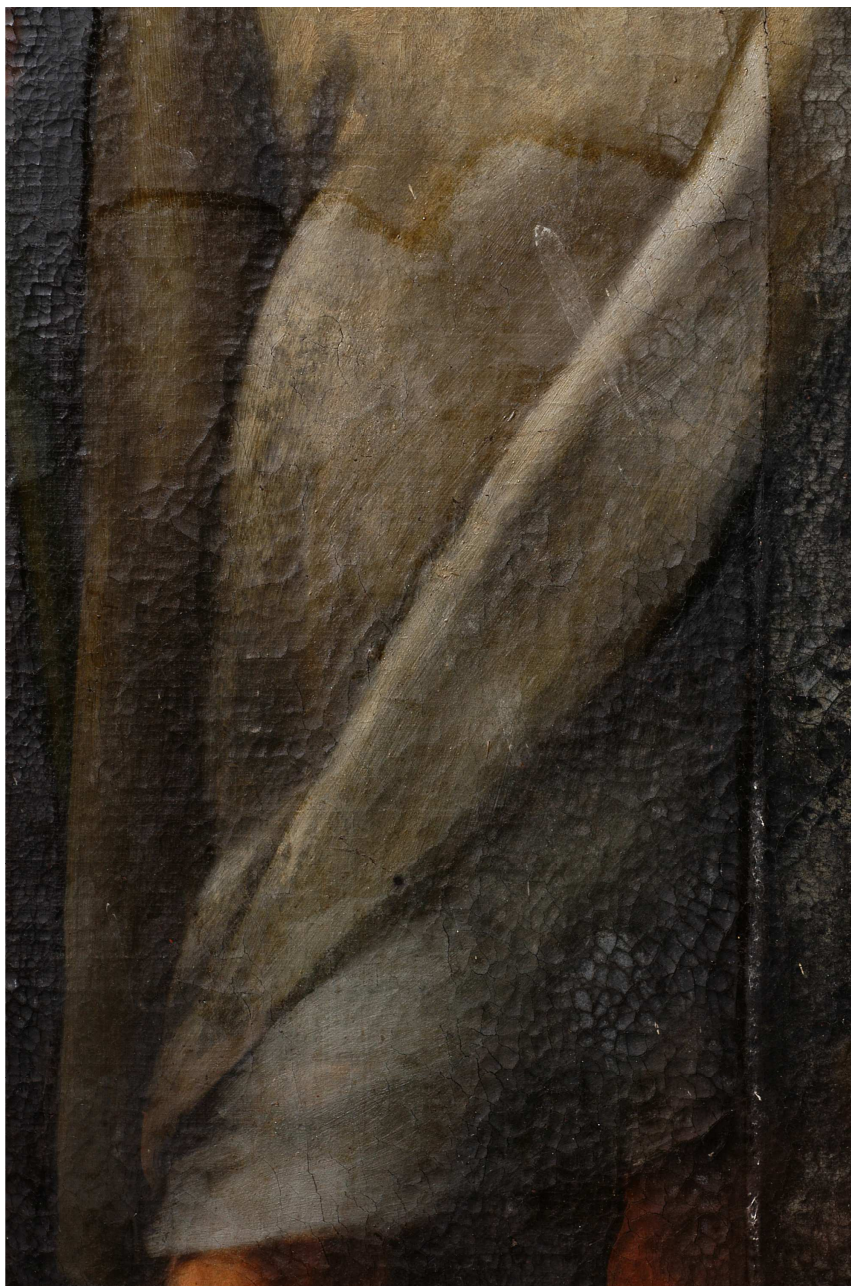
**Figura 3.4**

- Repartidas por toda la superficie hay finísimas salpicaduras de color claro, incluso en algunas zonas que ya se han limpiado (Figuras 3.4, 3.5 y 3.6)

- Pruebas de limpieza de las salpicaduras.
