MEMORIA FINAL DE INTERVENCIÓN
"SAN JOSÉ". ANTONIO CABRAL BEJARANO

CAPILLA DEL PALACIO DE SAN TELMO

SEVILLA

Febrero 2008

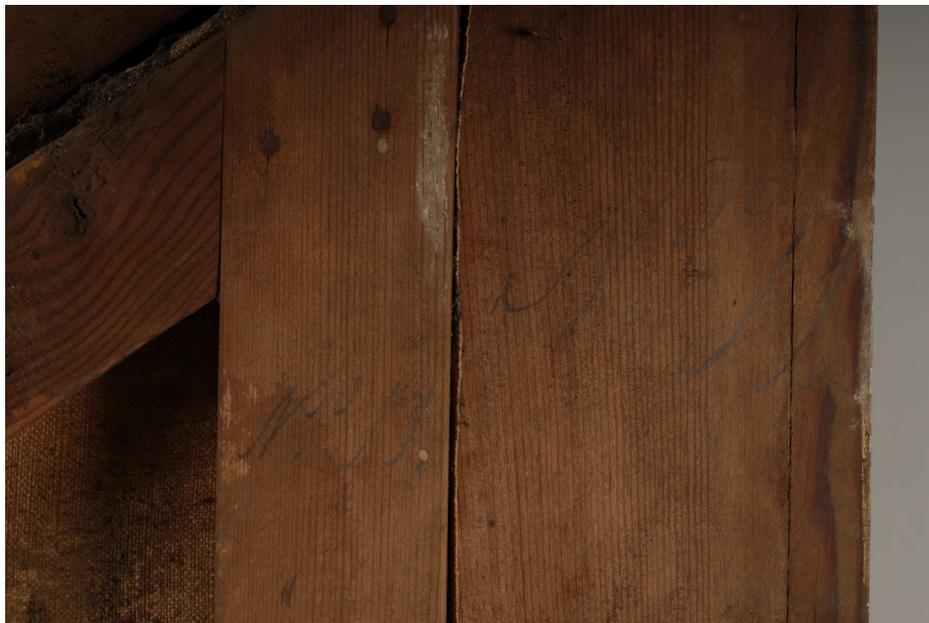
- 1.5.3. Inscripciones, marcas, monogramas y firmas: Aparece en el bastidor y en el marco escrito a lápiz el número 11 en el lateral derecho. El número 8 en el marco, por el lado curvo.

Figura I. 1. Inscripciones en marco y bastidor

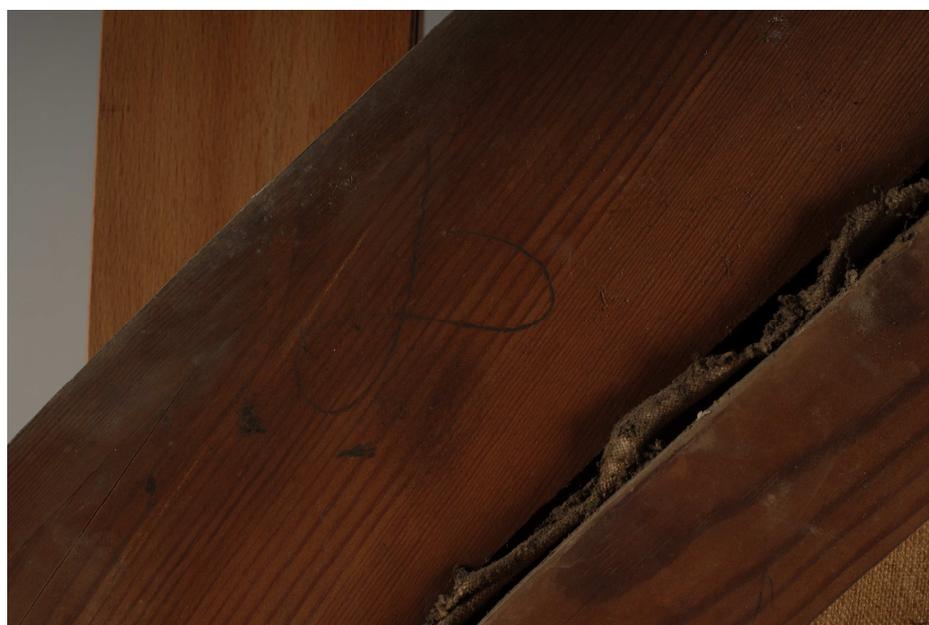
Figura I. 2. Inscripción en marco

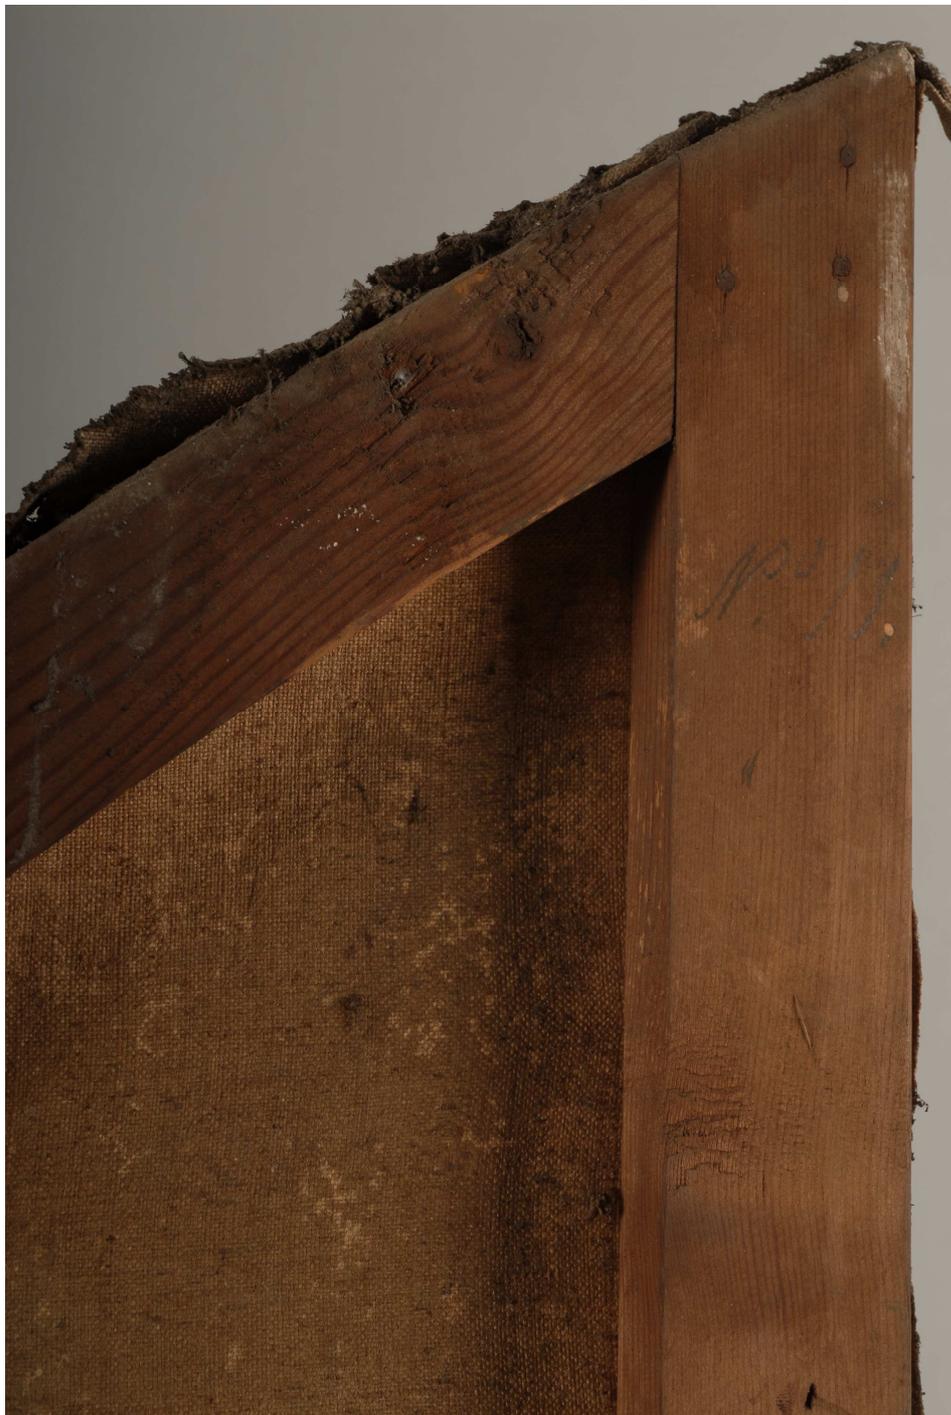
Figura II. 4. Inscripción, espigas, nudos, suciedad.

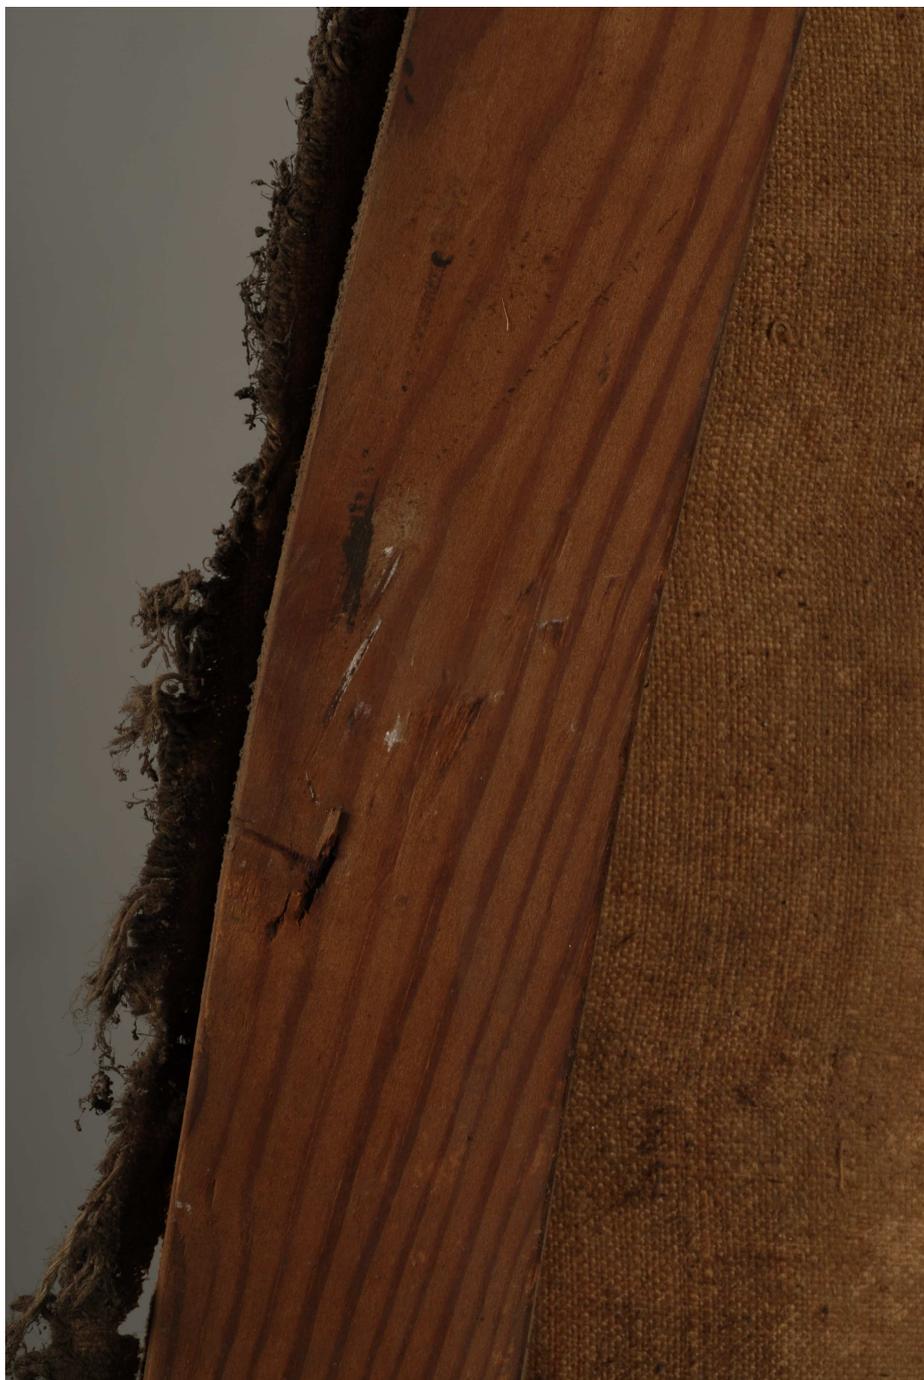
Como **lesiones** mencionables sólo se visualizan varios orificios en el listón curvo y dos pequeñas **fisuras** poco significativas en el tramo inferior del mismo. Éstas parecen haber tenido su formación en origen. Así mismo son visibles las marcas dejadas por las puntillas que lo fijaban al marco (Figura II. 5).

Figura II. 5. Lesiones en bastidor, bordes desgarrados

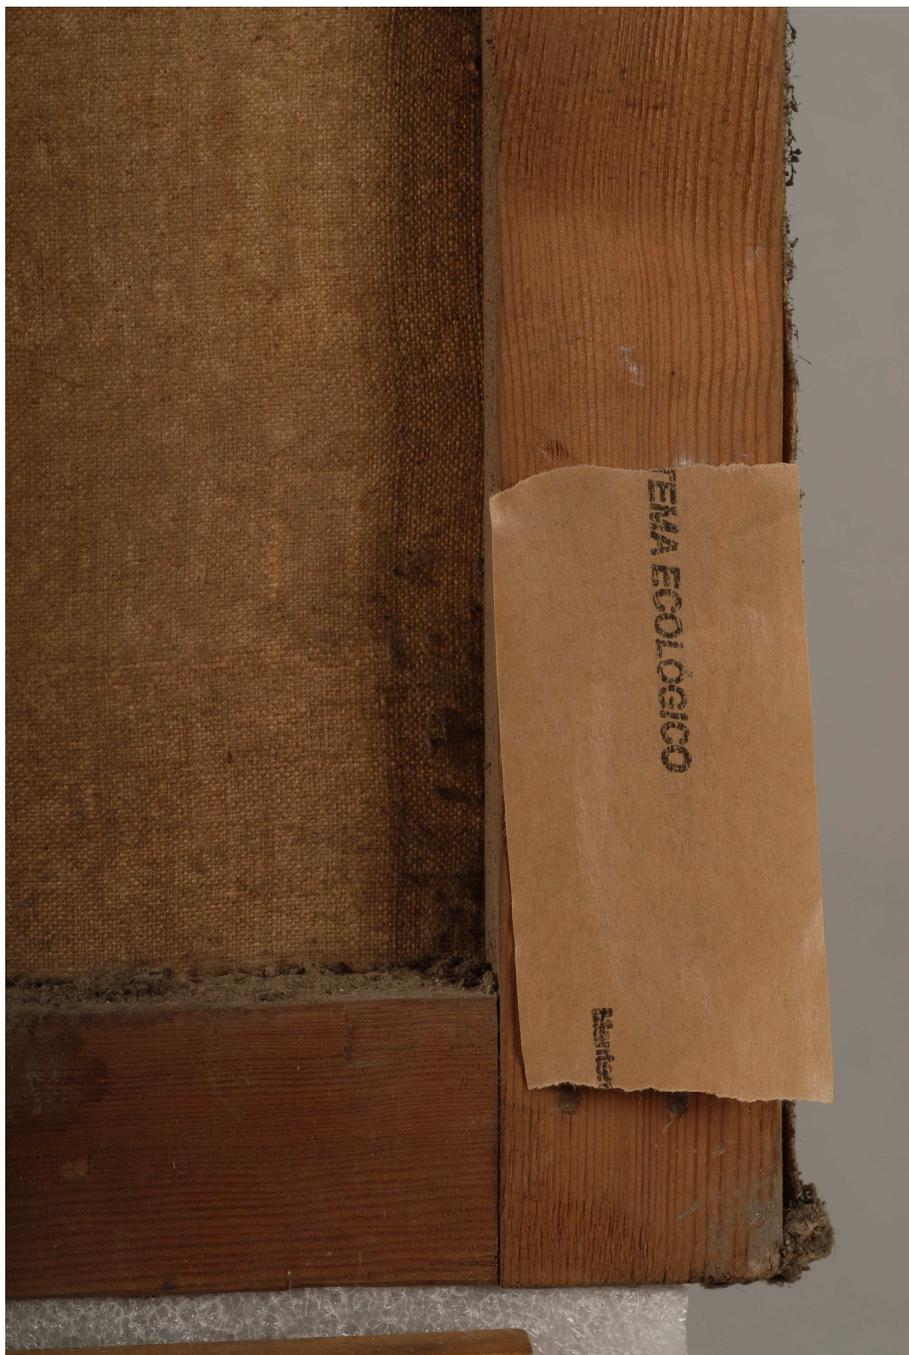
Figura II. 6. Papel adherido al bastidor. Suciedad

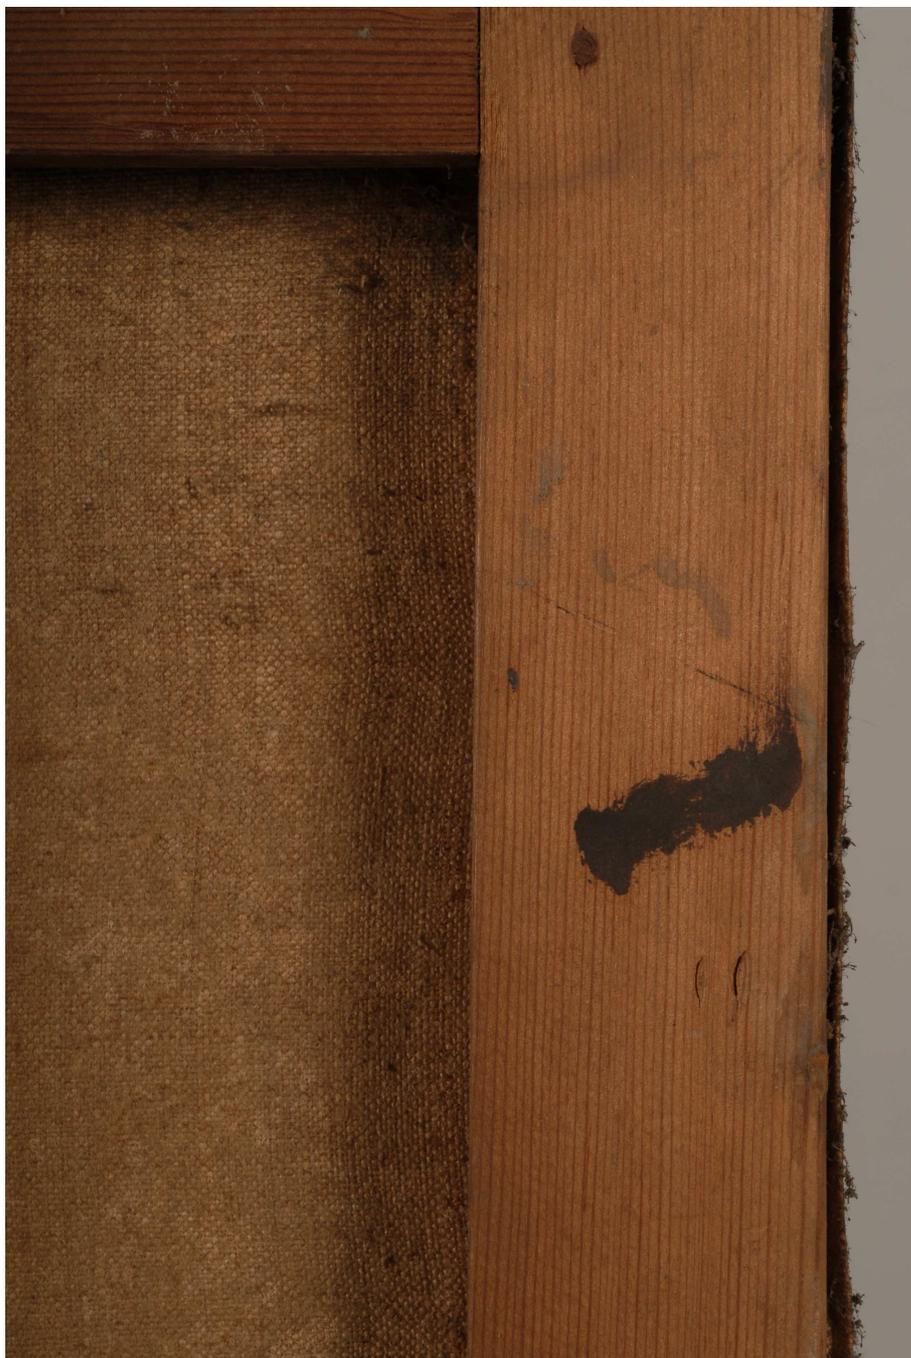
Figura II. 7. Mancha en el bastidor, bajo el travesaño

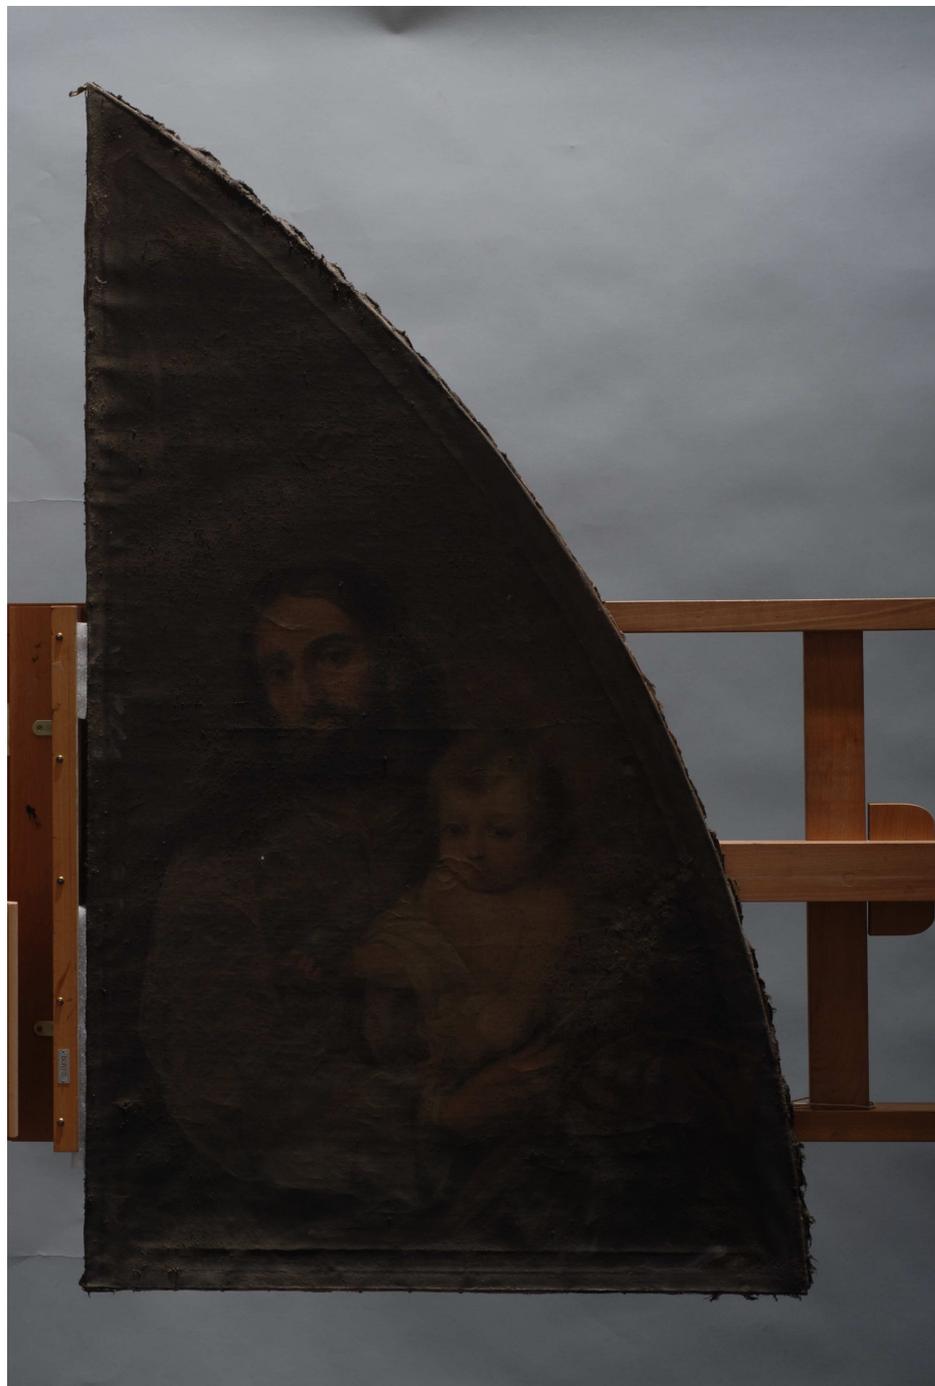
El grado de **tensado** de la tela no es homogéneo en toda la superficie: en la mitad inferior es aceptable pero se muestra algo más deficiente en la superior.

Figura II. 8. Luz rasante: deformaciones

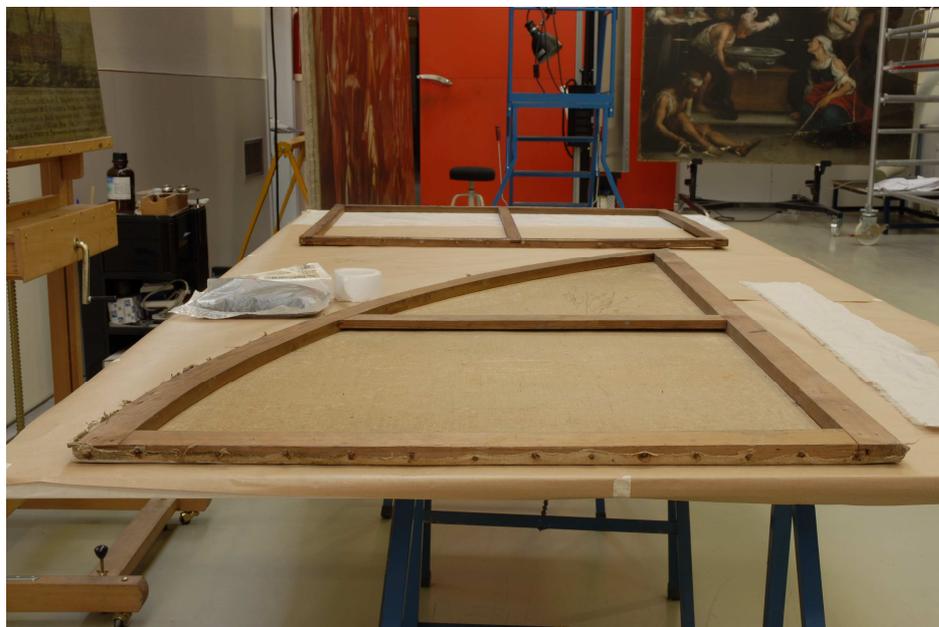
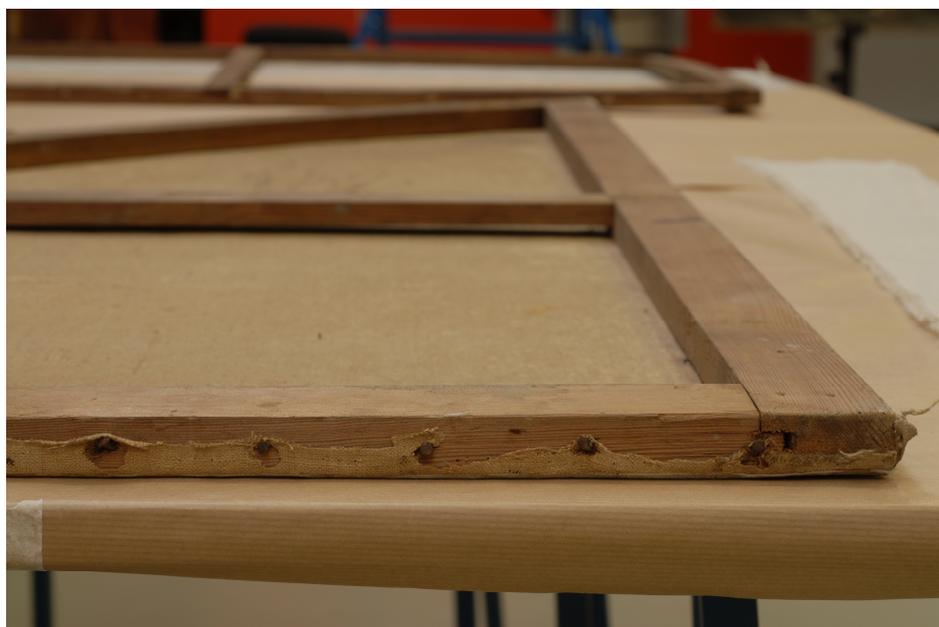
El deterioro más relevante en el borde inferior son las **faltas** en el extremo izquierdo y los **orificios** alrededor de las puntillas que parecen producidos por un ataque biológico. Han llegado a tal extremo en algunos casos que la tela se ha desclavado totalmente (Figuras II.9 y II.10).

La explicación podría estar en la ubicación de dichos clavos: en la zona inferior la humedad se deposita y permanece más tiempo tras la aplicación de la cola. Además es un lugar de acumulación de polvo y suciedad que a su vez promueve la retención de la humedad ambiental y consecuentemente la oxidación de los elementos de metal es muy acentuada. La degradación extrema del tejido habría propiciado la virulencia del ataque biológico.

Figura II. 9. Faltas en el margen inferior

Figura II. 10. Faltas en el margen inferior

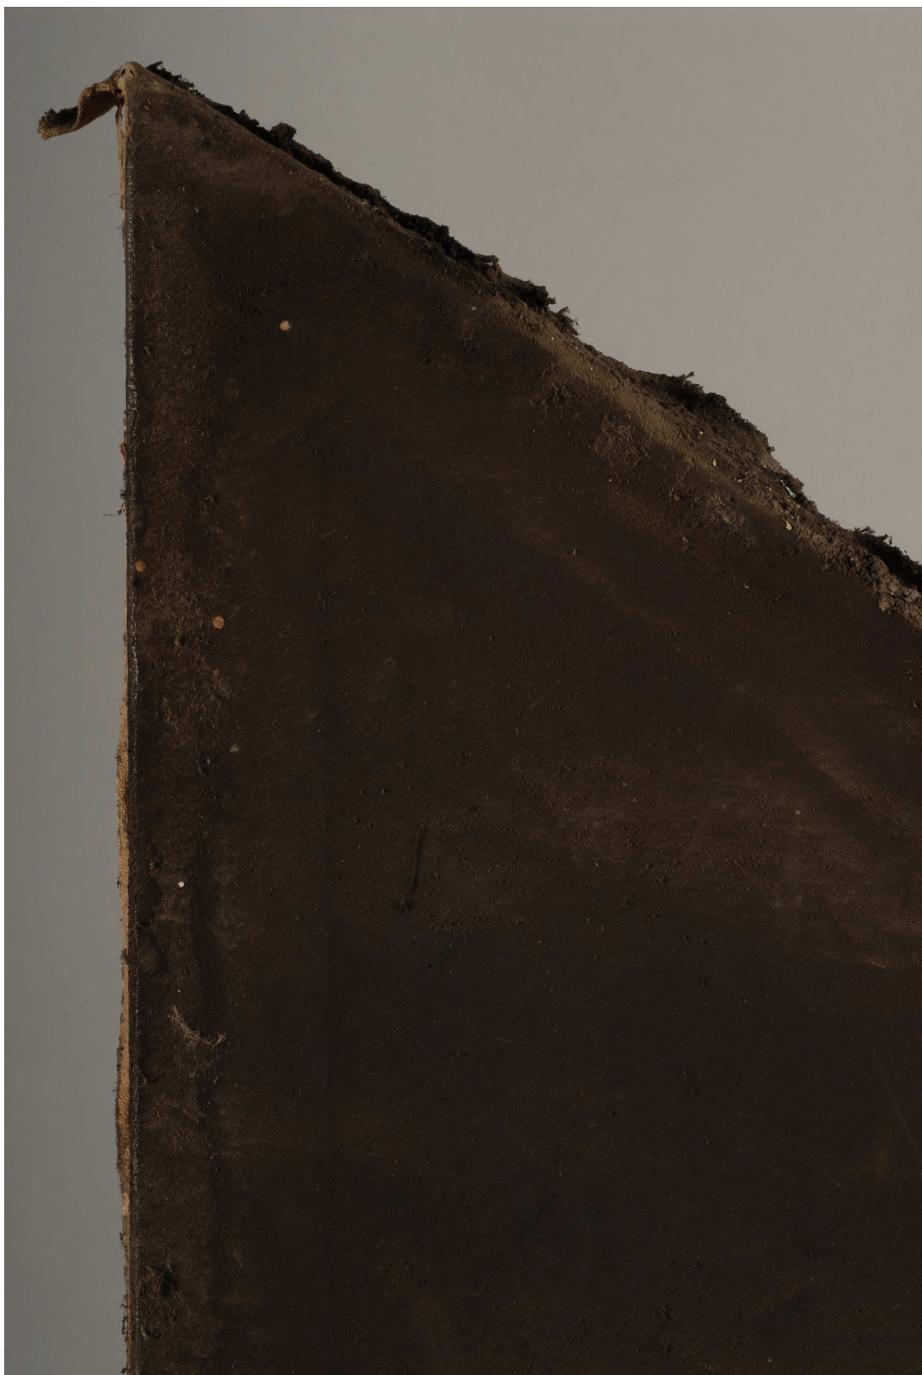
En el margen curvo se detectan algunas puntillas que fueron mal introducidas, originando el filo de la cabeza la rotura de la tela circundante. La misma patología se observa en el vértice superior, donde la tela se ha soltado.

Figura II. 11. Ángulo superior: margen desgarrado

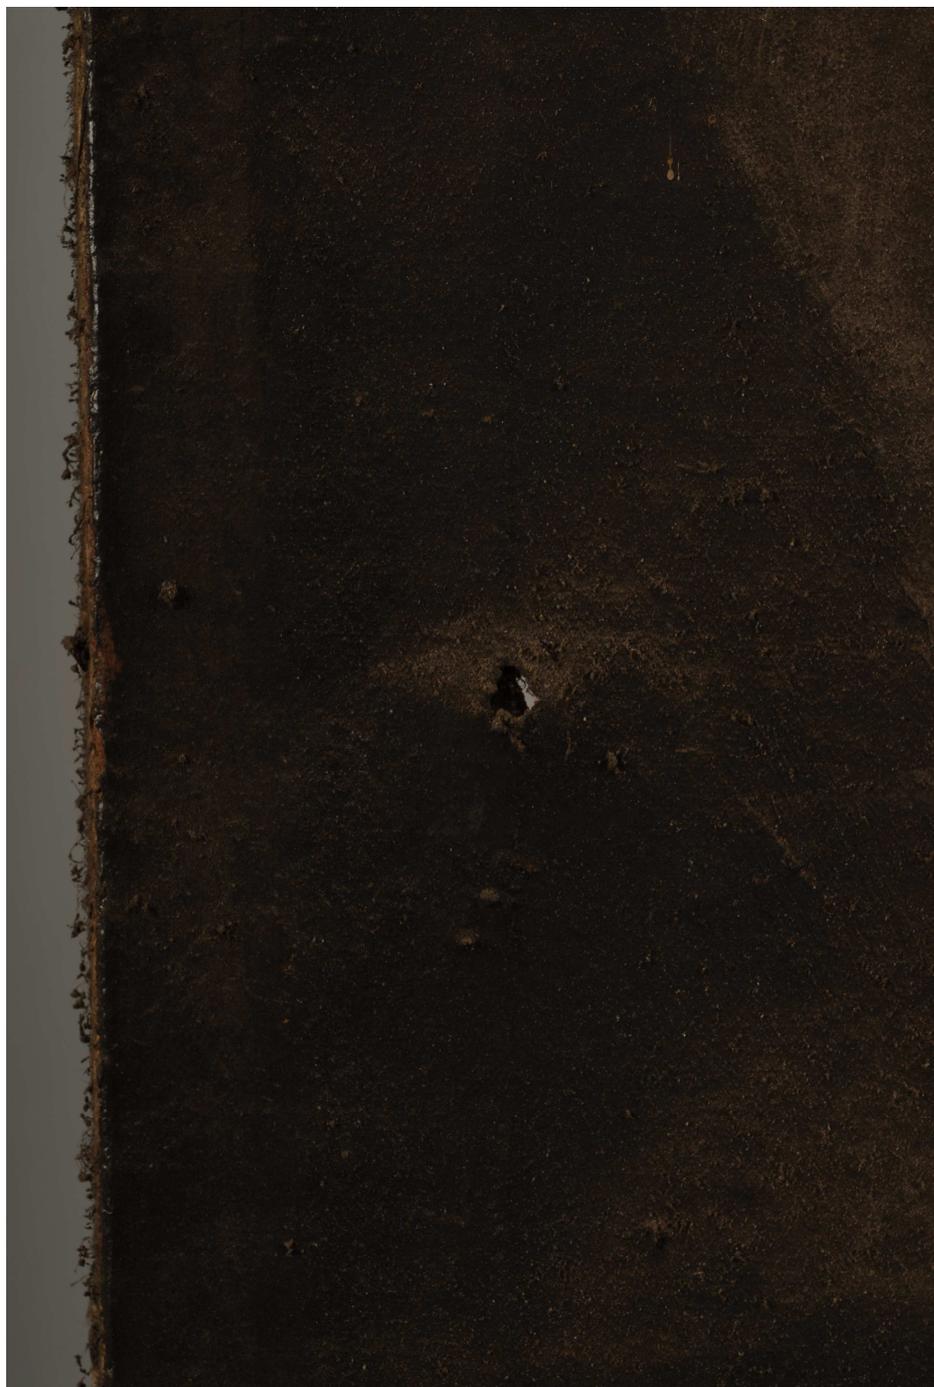
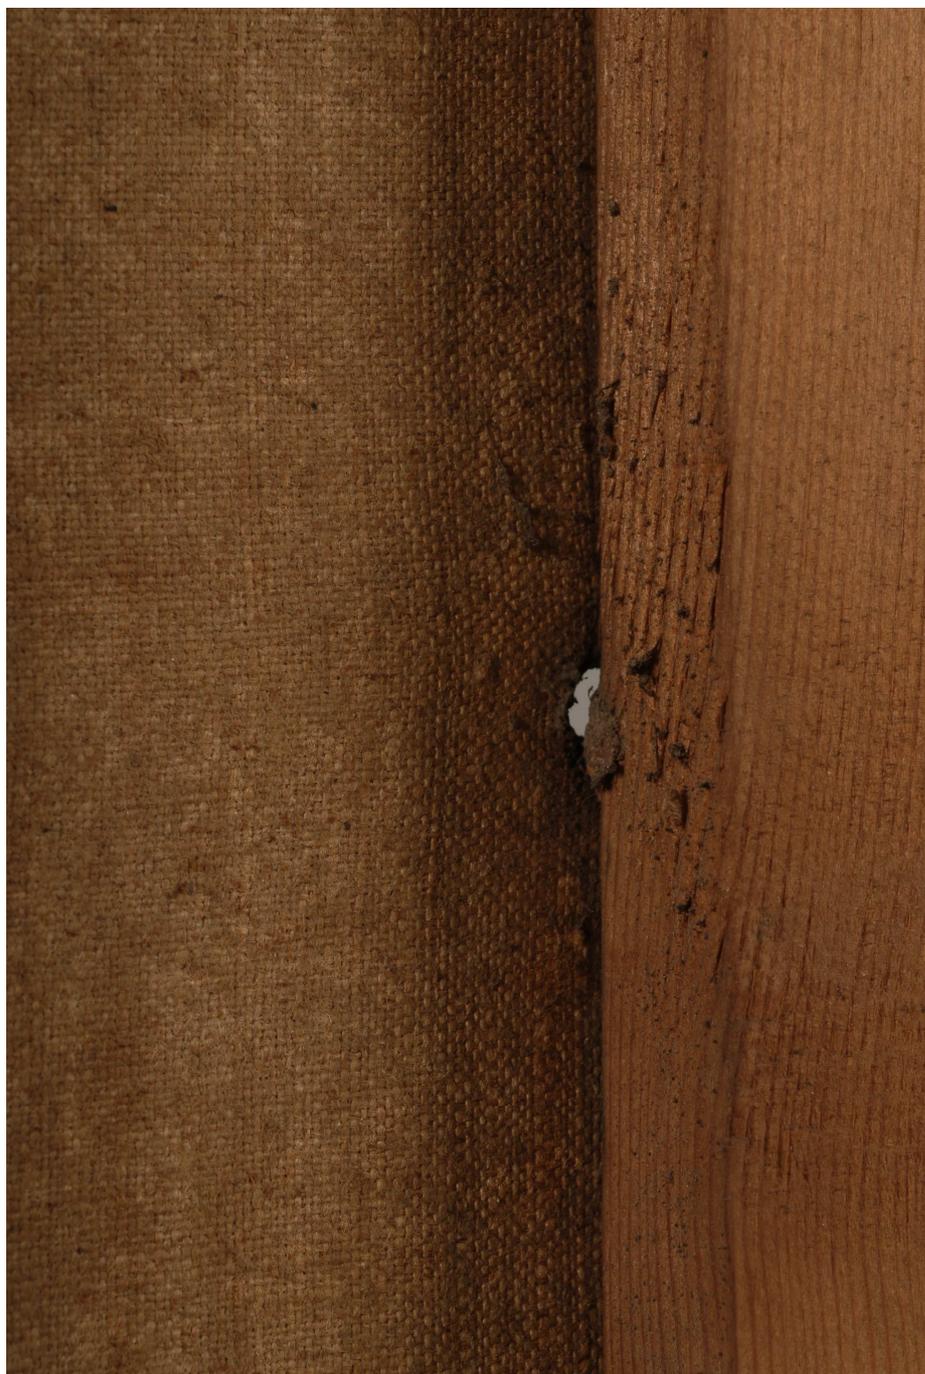
El soporte conserva su integridad, considerando como **laguna** sólo un pequeño orificio de pequeñas dimensiones en el tercio inferior izquierdo, en la línea del bastidor, que probablemente sea original, es decir, un defecto de factura de la tela. En el bastidor, justo detrás del orificio, hay una acumulación matérica adherida al bastidor, que parece haber sido introducida allí desde el anverso (Figuras II.12 y II.13). Se han tomado muestras para analizar y comprobar si corresponde al mismo material del que se componen los estratos pictóricos. De ser así se confirmará esta hipótesis.¹

Figura II. 12. Orificio, anverso

Figura II. 13. Orificio, reverso

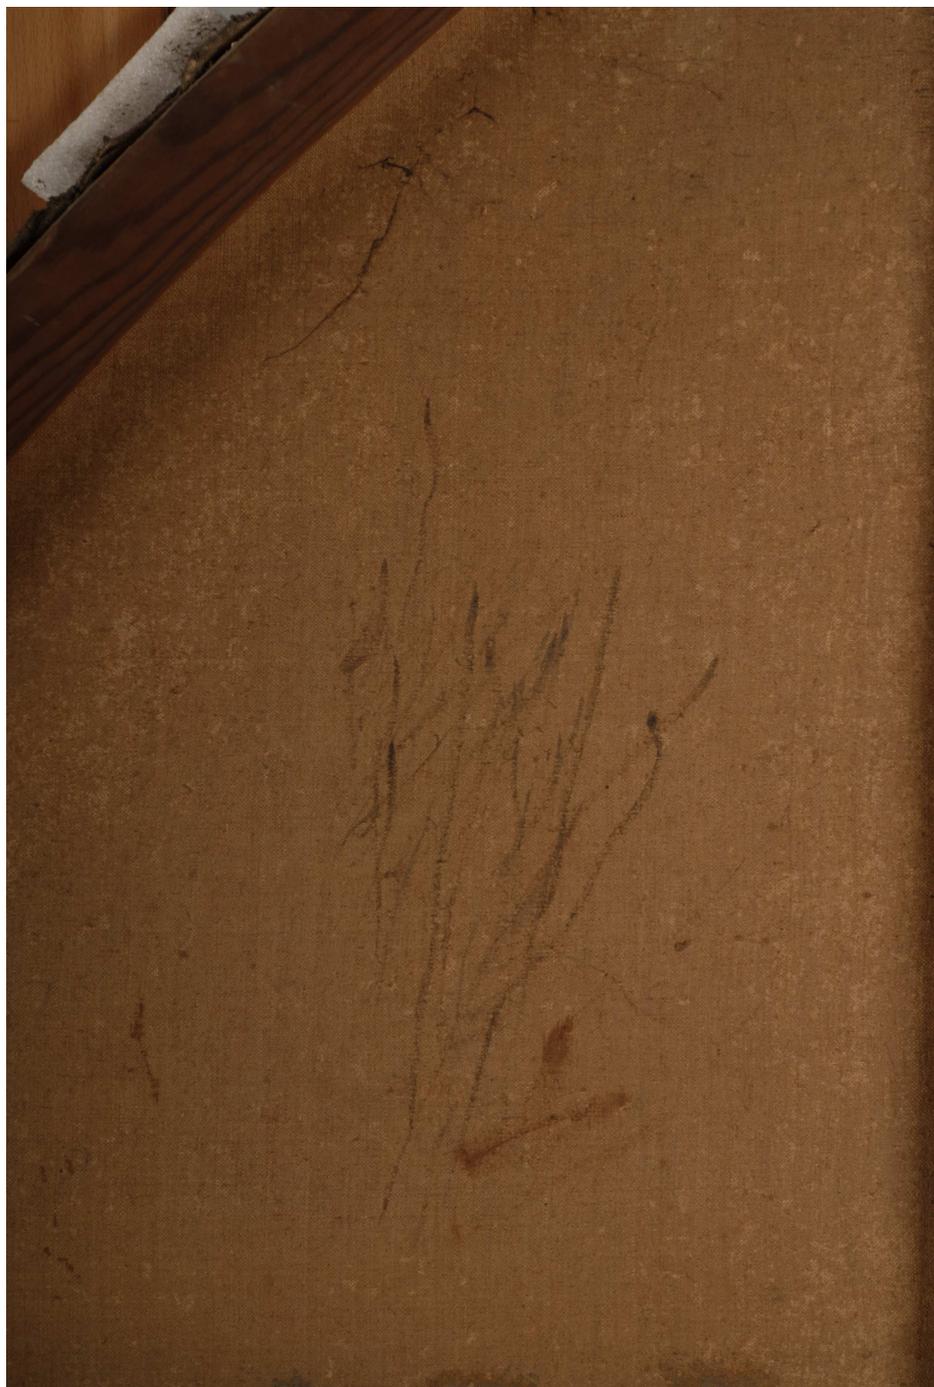
Figura II. 14. Manchas en el soporte textil

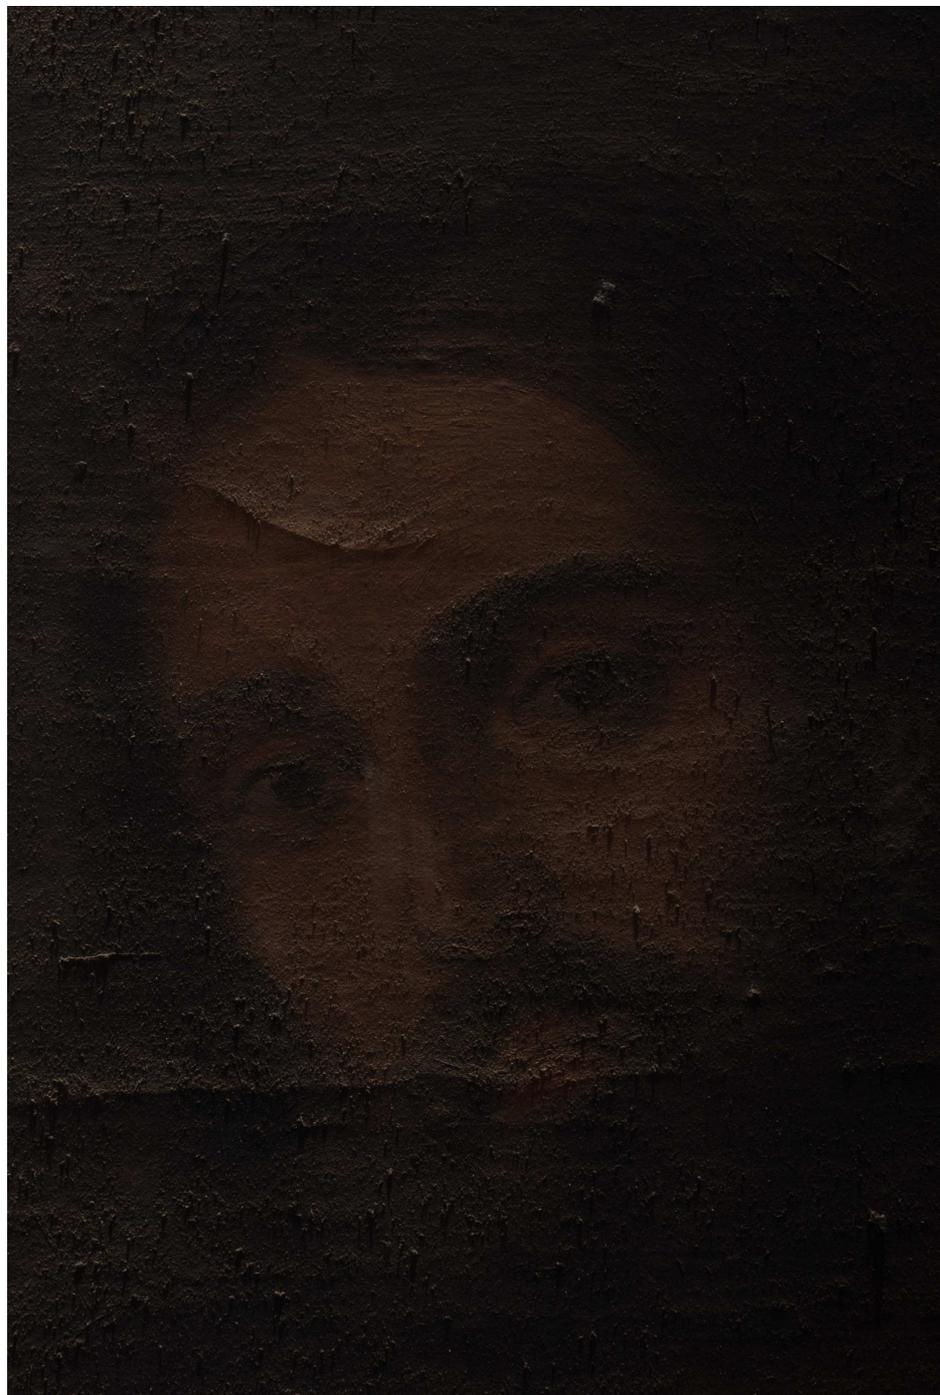
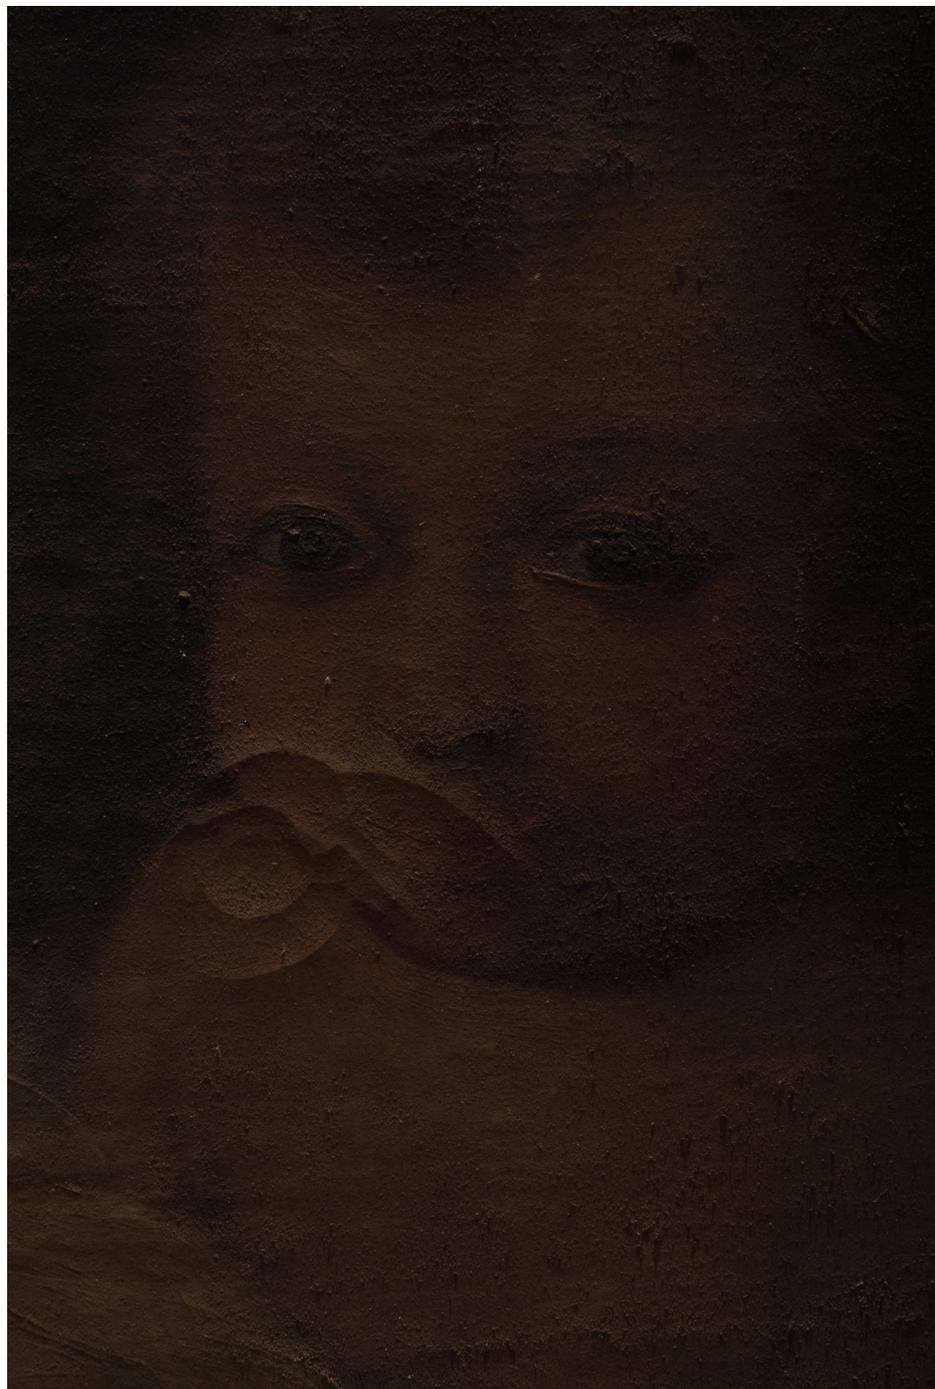
Se distribuye por toda la superficie pictórica. Las zonas más acentuadas están en los rostros de las figuras, correspondiendo con la mayor carga matérica (Figuras II.15 y II.16). Otras agrupaciones menos acentuadas se distribuyen por varias zonas de la superficie pictórica:

Figura II. 15. Cuarteado con levantamiento, marca del bastidor, depósitos superficiales.

Figura II. 16. Cuarteado con levantamiento, depósitos superficiales.

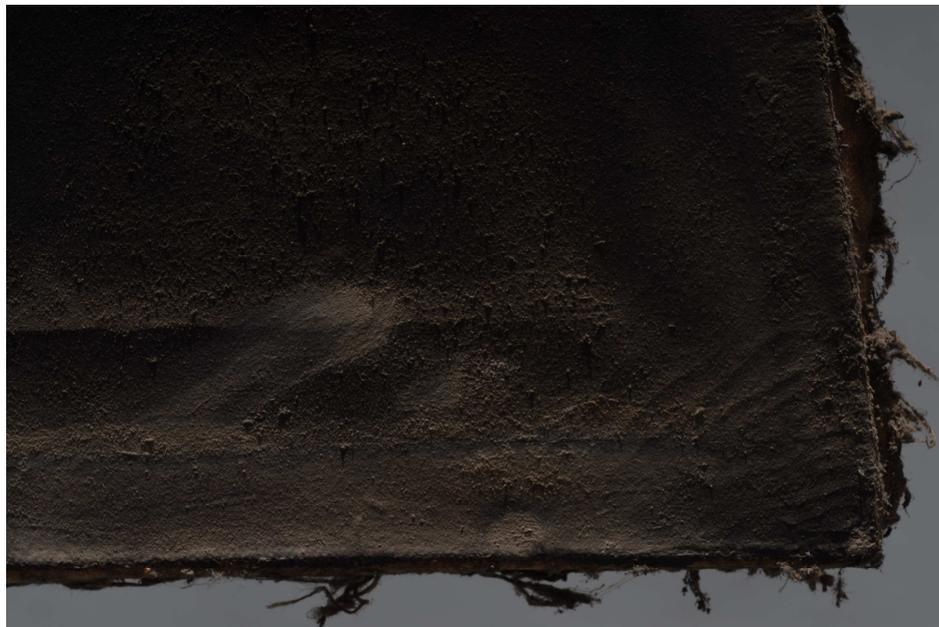
Figura II. 17. Cuarteado diagonal, depósitos superficiales, bordes deshilachados.

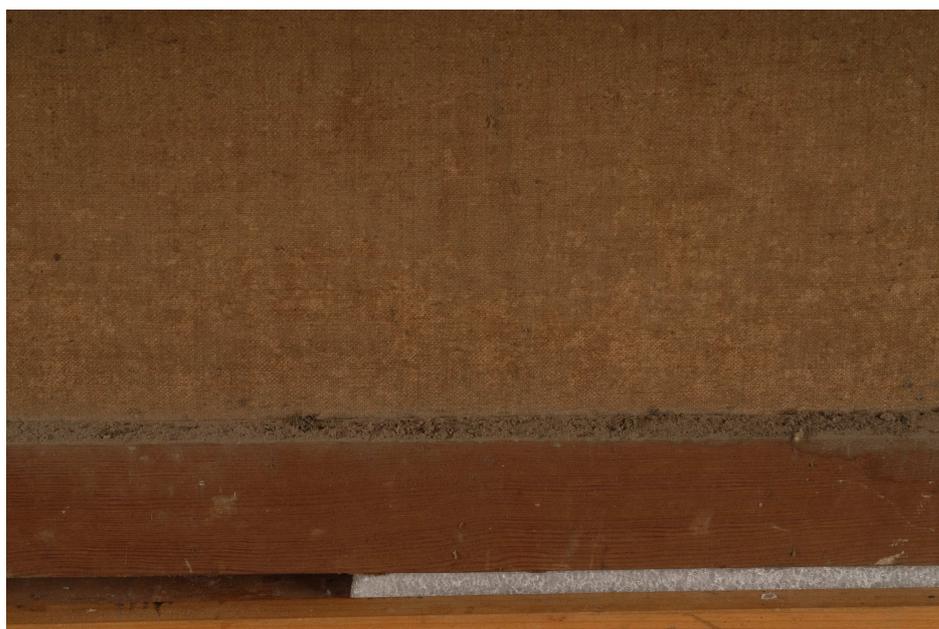
Figura II. 18. Depósitos de polvo en el bastidor
