INFORME DIAGNÓSTICO Y PROPUESTA DE
INTERVENCIÓN

"SAN JOSÉ". ANTONIO CABRAL BEJARANO

CAPILLA DEL PALACIO DE SAN TELMO

*SEVILLA
Mayo 2007*

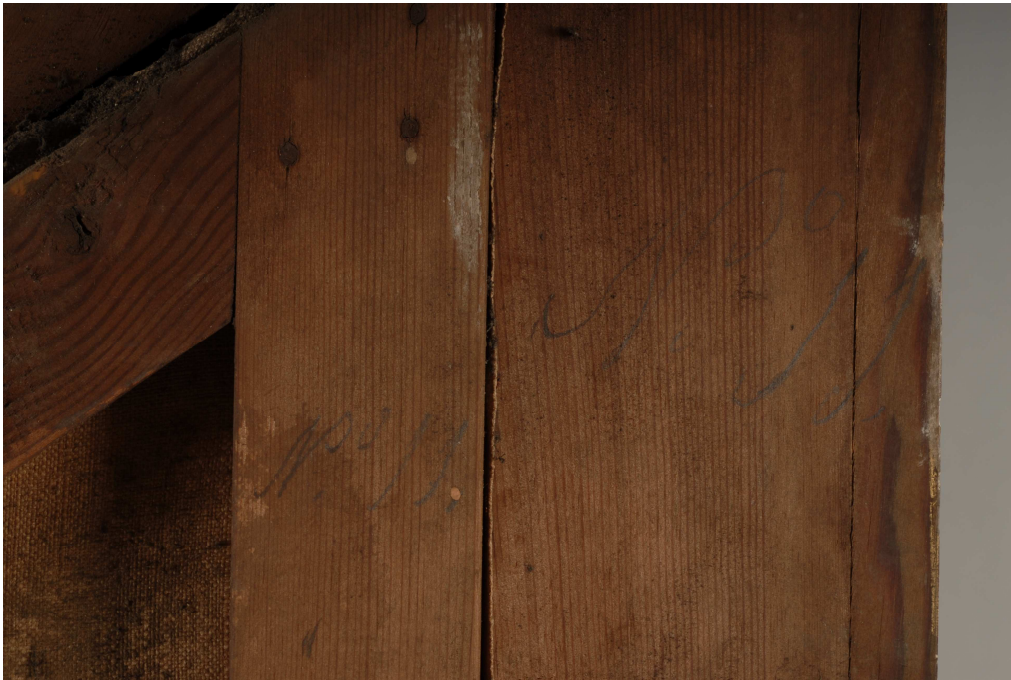
Figura 1.1

1.5.3. Inscripciones, marcas, monogramas y firmas: Aparece en el bastidor y en el marco escrito a lápiz el número 11 en el lateral derecho. El número 8 en el marco, por el lado curvo (Figuras 1.1 y 1.2).

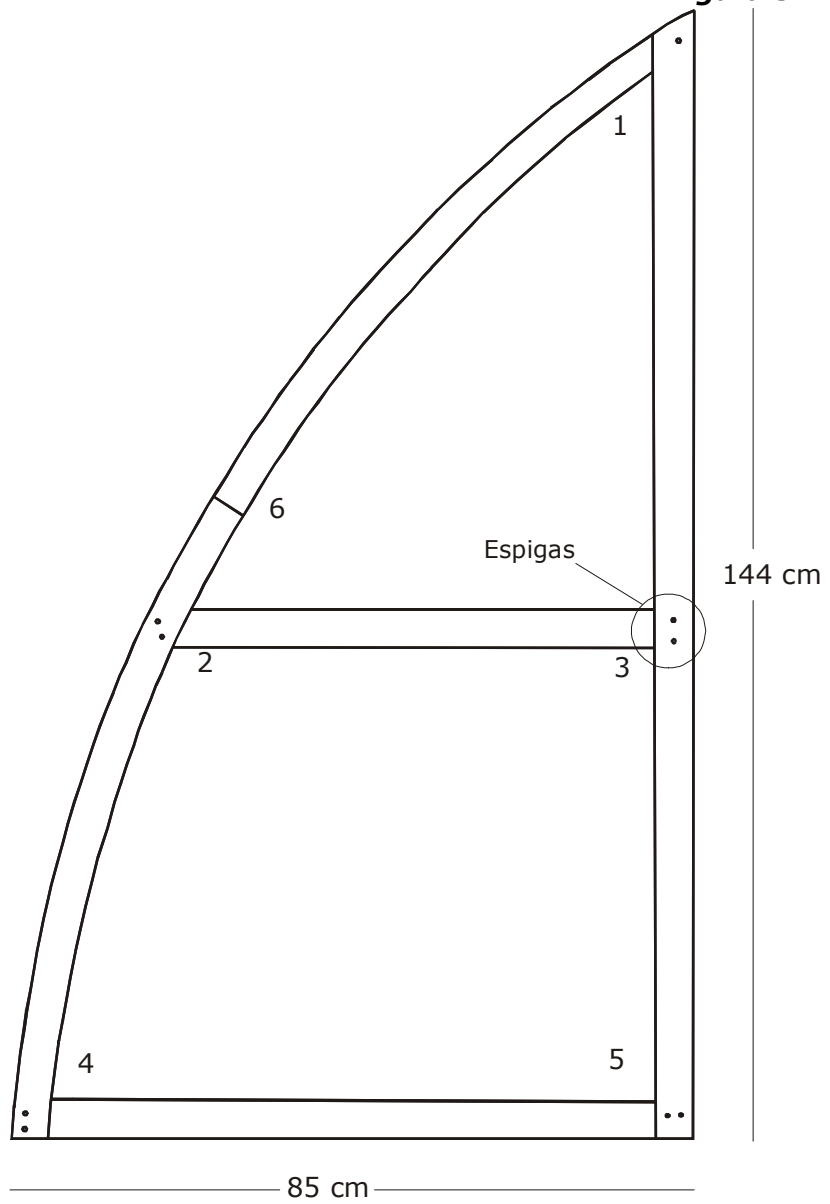
Figura 3.1

Posee tres largueros de 1,9 cm. de grosor, el izquierdo e inferior rectos y el derecho curvo, junto con un travesaño central (Figura 3.1).

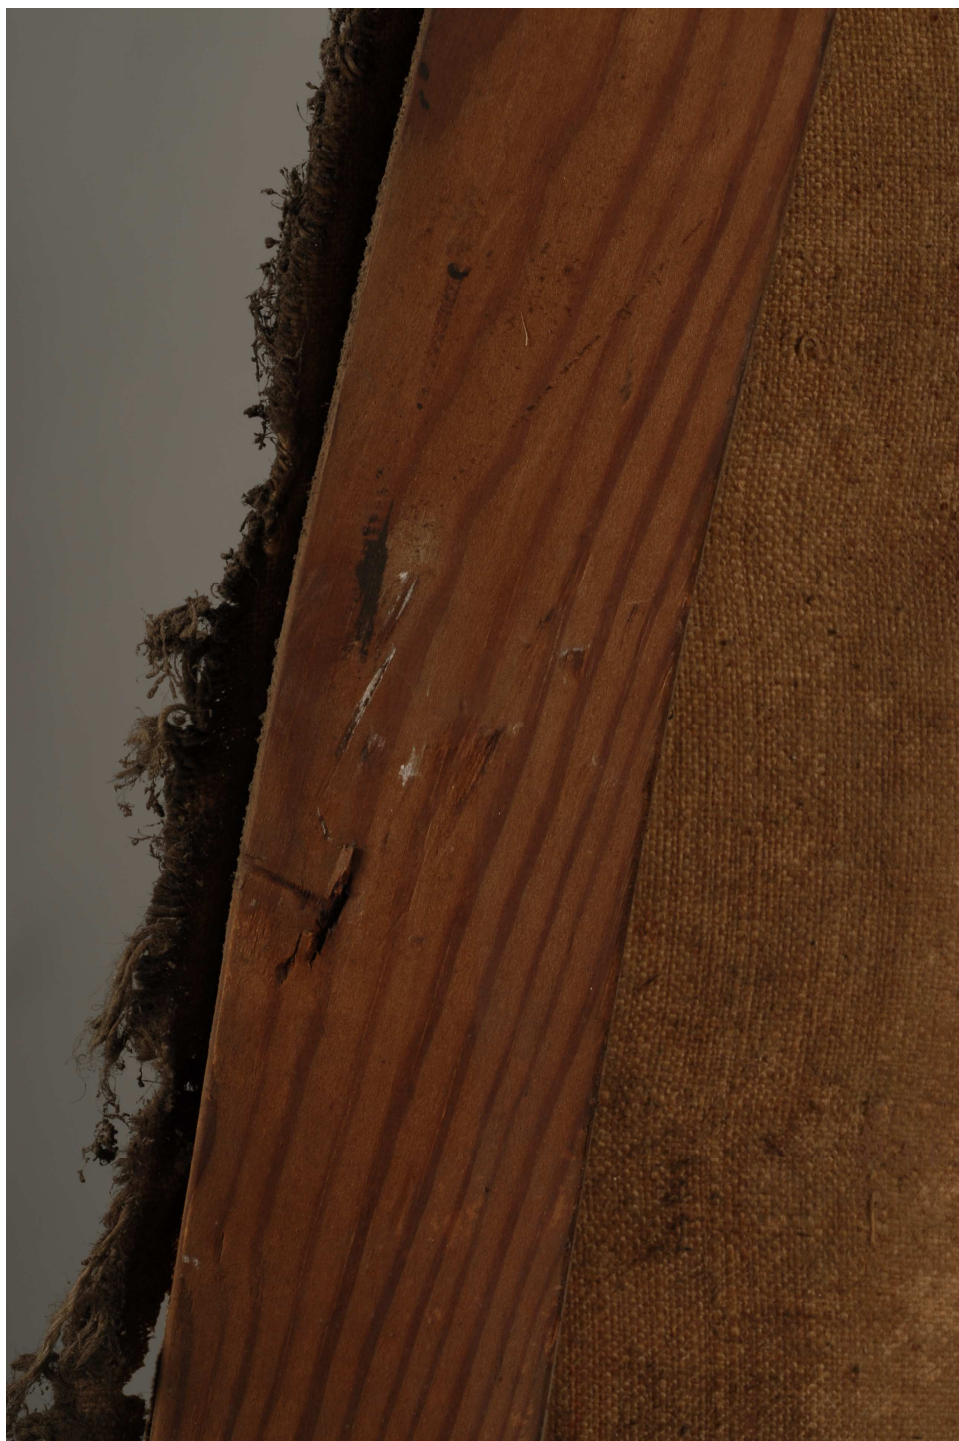
Figura 3.3

Los extremos del margen curvo y los del inferior son muy irregulares, apareciendo deshilachados y en el caso del primero incluso ondulados y despegados del bastidor (Figura 3.3). Esto se debe a que la adaptación de la tela al contorno curvo hace que el corte se haya realizado aquí de forma oblicua al sentido del ligamento, lo que origina cierta expansión en el tejido.

Como **lesiones** mencionables sólo se visualizan varios orificios en el listón curvo y dos pequeñas **fisuras** poco significativas en el tramo inferior del mismo. Éstas parecen haber tenido su formación en origen. Así mismo son visibles las marcas dejadas por las puntillas que lo fijaban al marco (Figura 3.3).

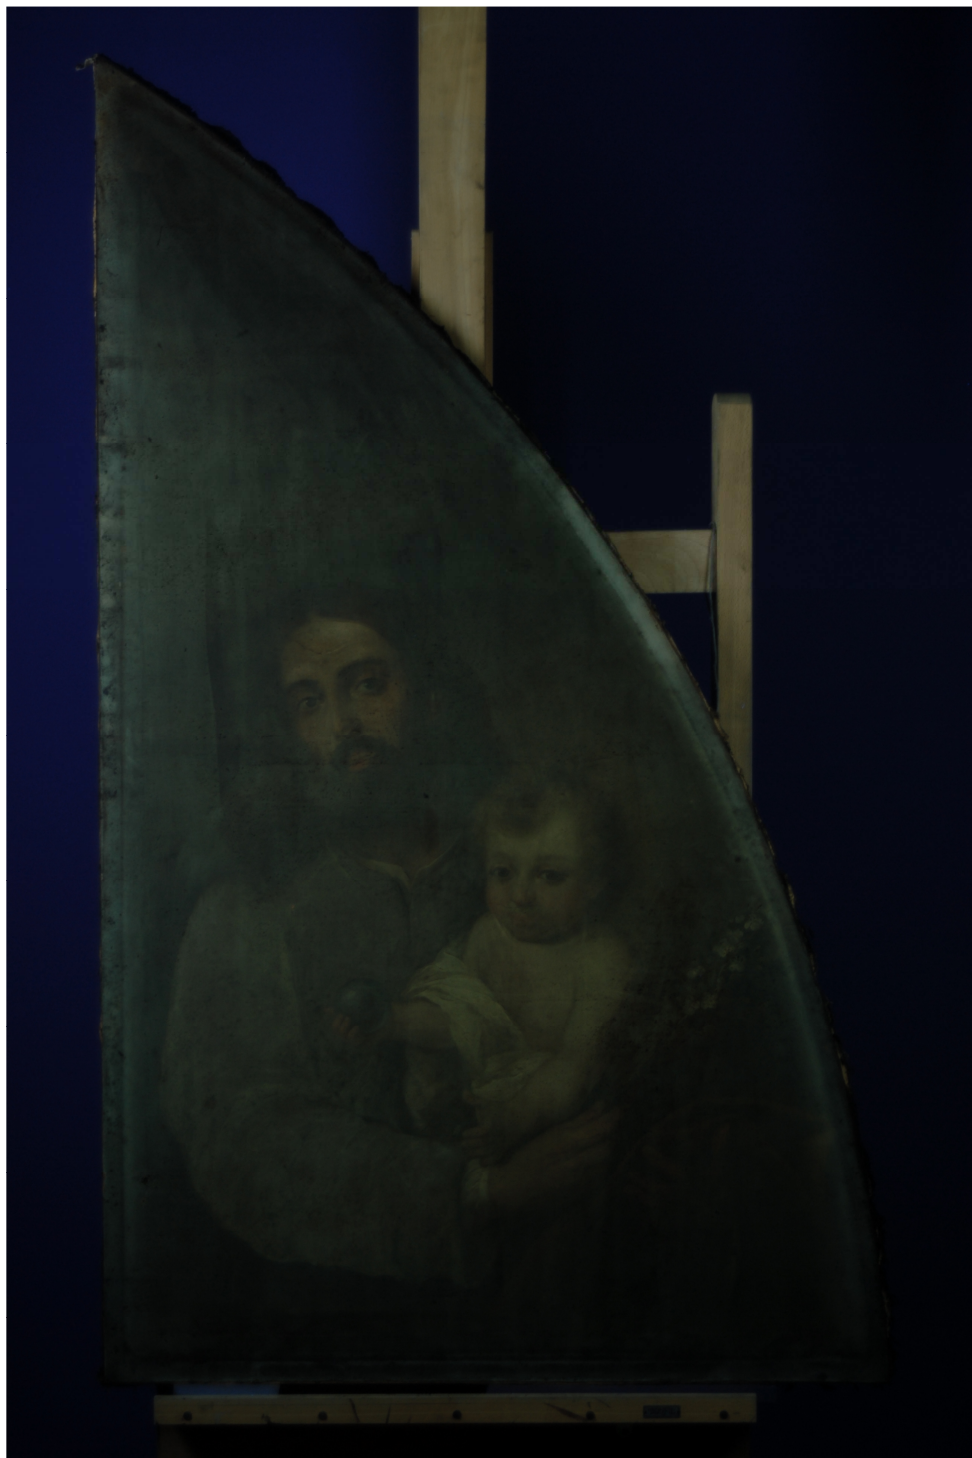
Figura 3.4

Al igual que los elementos anteriores, estos estratos permanecen intactos. Tras la inspección de la obra con luz ultravioleta, se ha podido comprobar la inexistencia de retoques ni repintes en la capa pictórica (Figura 3.4).

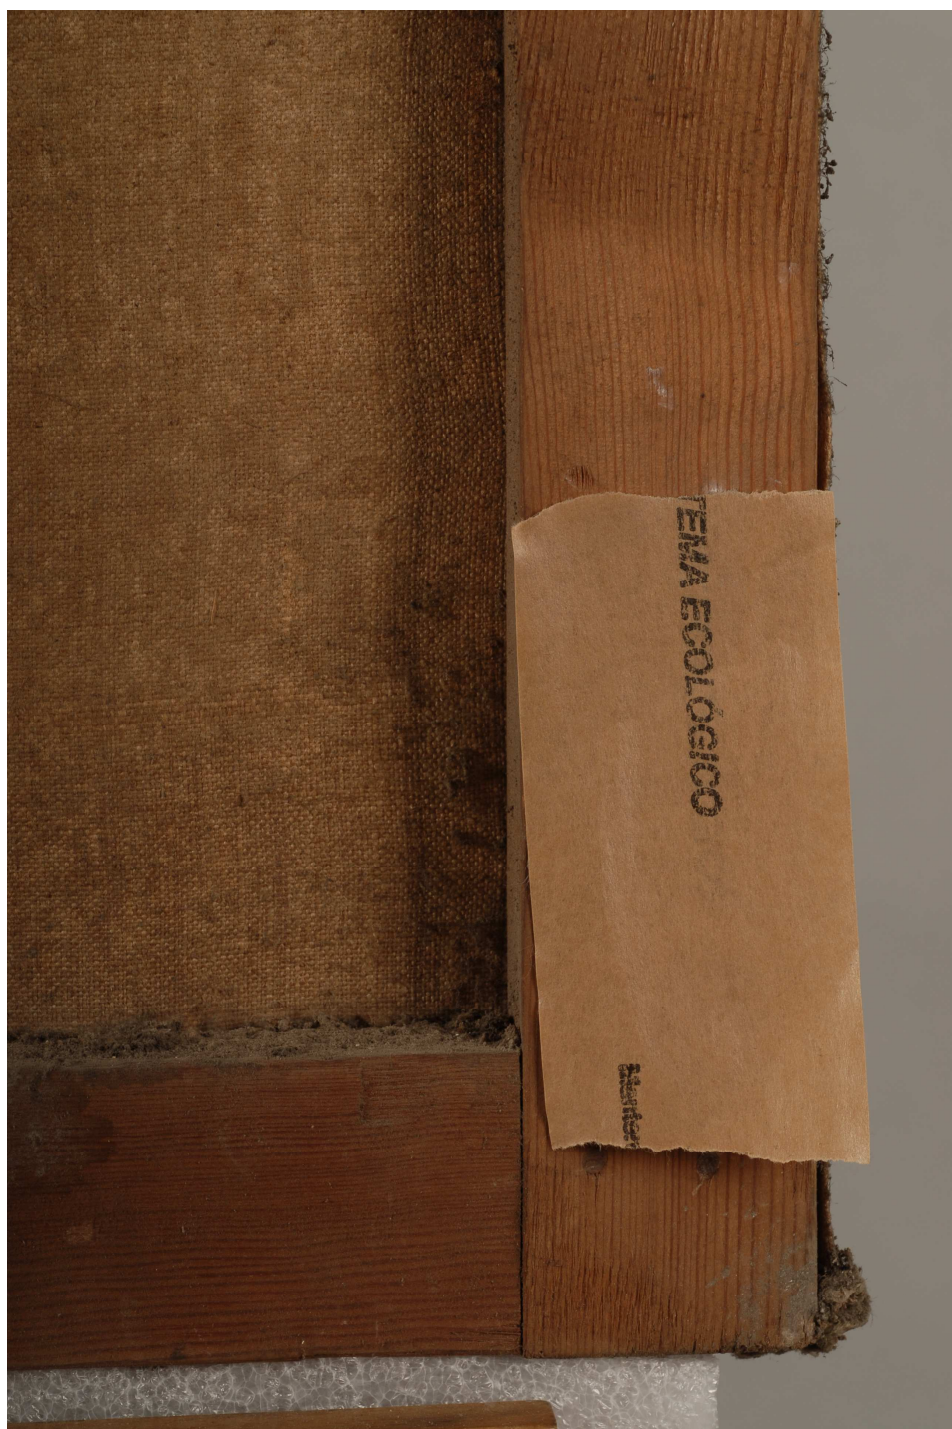
Figura 3.5

En el mismo larguero y en el extremo inferior encontramos un trozo de papel adherido probablemente durante su último traslado, es decir, el transporte a esta institución (Figura 3.5).

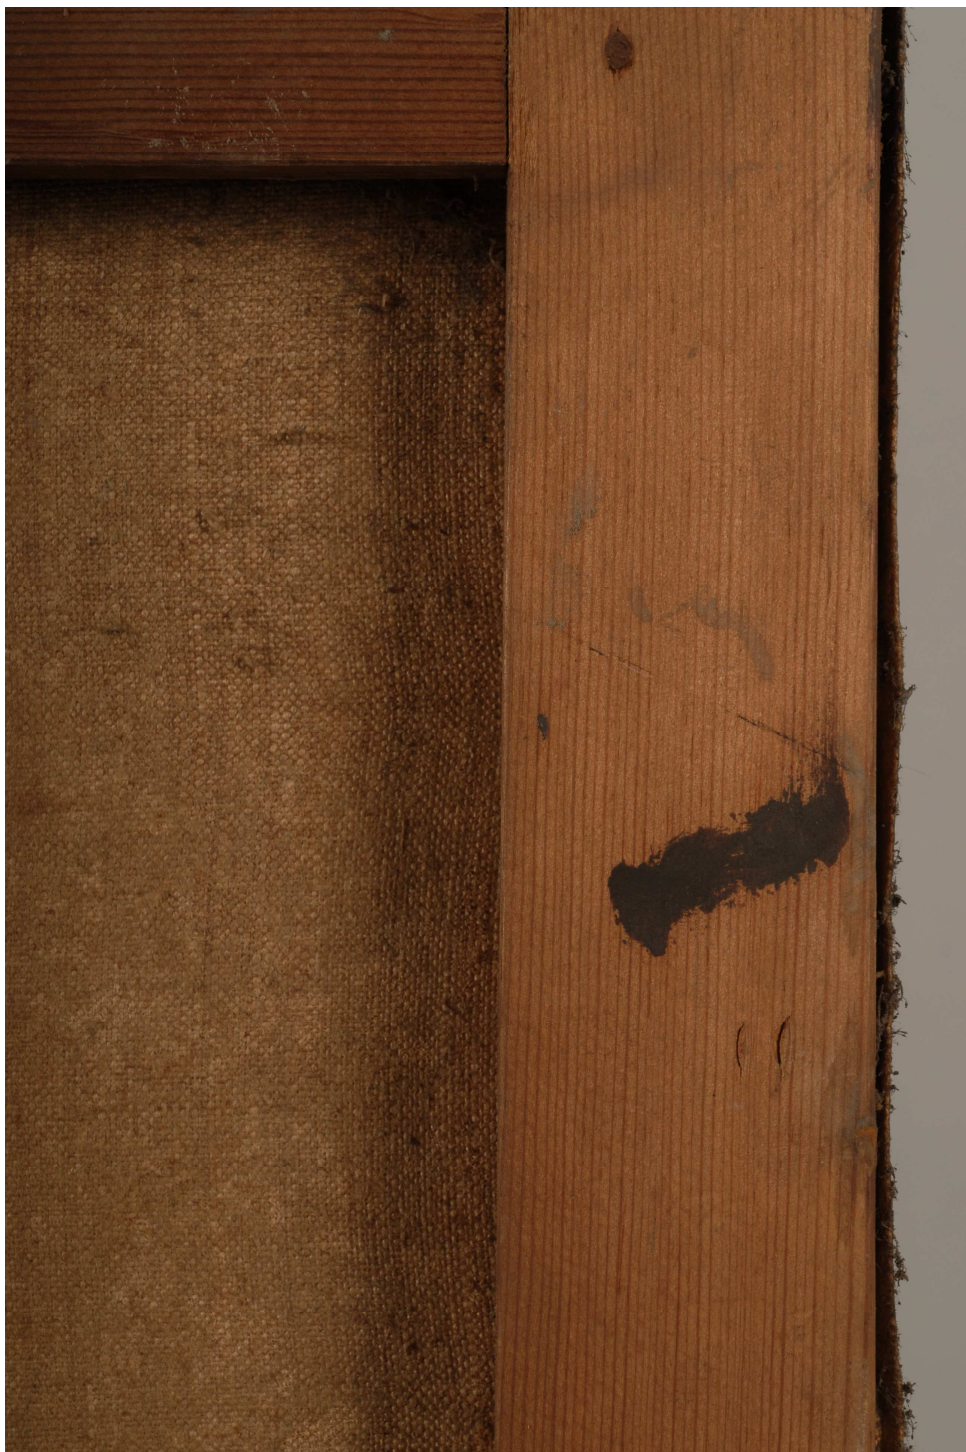
Figura 3.6

En el larguero vertical, bajo el ensamble con el travesañ, hay una mancha de un color pardo oscuro que por su aspecto parece óleo (Figura 3.6).

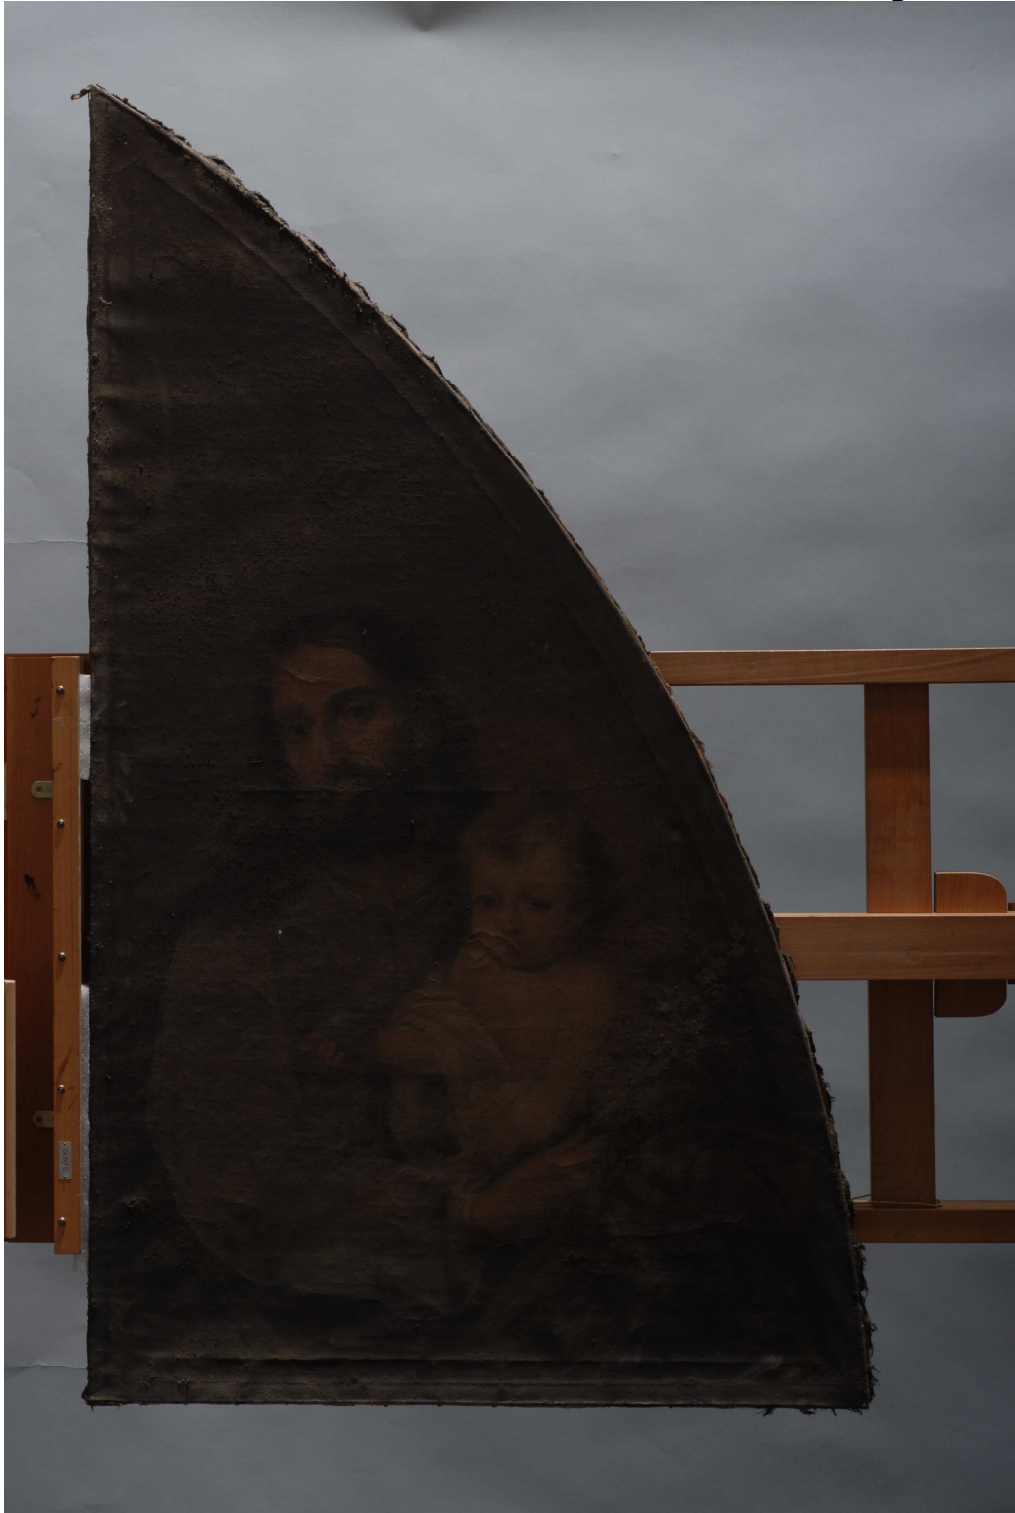
Figura 3.7

Se trata de cuatro abolsamientos o pliegues transversales no muy acusados, que parten del lateral izquierdo en forma ligeramente descendente, y que desaparecen ya próximos al borde curvo del lienzo (Figura 3.7).

Estos pliegues parecen haber sido motivados por el formato del cuadro y por la tipología del bastidor. Al estar localizados en la parte superior no se cree que se deban a una deformación por el peso acumulativo de la tela. Es probable que en el montaje de la tela no se equilibraran adecuadamente las tensiones entre los laterales recto y curvo que quedan enfrentados entre sí. A ello se une la falta de cuñas en el bastidor que imposibilitó en su momento una correcta funcionalidad expansiva.

El bastidor, al no tener bisel y como consecuencia de los movimientos de la tela, se encuentra marcado de manera evidente y generalizada, pero donde más se acentúa es en el listón superior del travesaño central y en el larguero inferior (Figura 3.7).

- Colocación de injerto en el anverso de la rotura, utilizando tela de lino fina y gacha como adhesivo.
- Adecuación del bastidor original: el buen estado del mismo aconseja su reutilización. Se intentará biselar las aristas en la medida de lo posible mediante un lijado superficial.

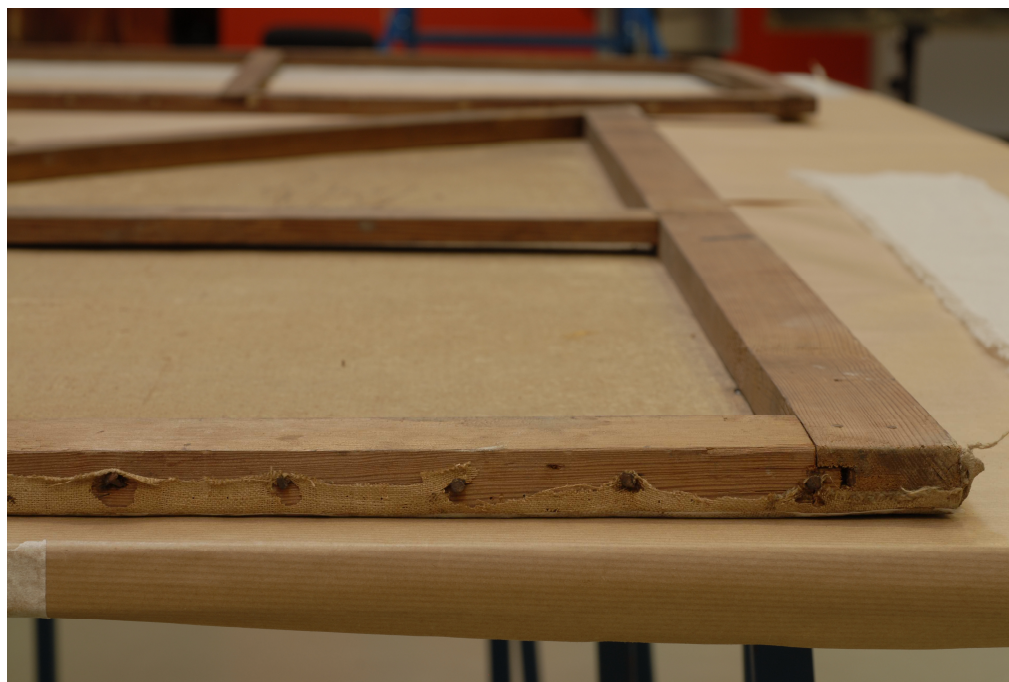
Figura 3.8

El deterioro más relevante en el borde inferior son las **faltas** en el extremo izquierdo y los **orificios** alrededor de las puntillas que parecen producidos por un ataque biológico. Han llegado a tal extremo en algunos casos que la tela se ha desclavado totalmente (Figuras 3.8).

La explicación podría estar en la ubicación de dichos clavos: en la zona inferior la humedad se deposita y permanece más tiempo tras la aplicación de la cola. Además es un lugar de acumulación de polvo y suciedad que a su vez promueve la retención de la humedad ambiental y consecuentemente la oxidación de los elementos de metal es muy acentuada. La degradación extrema del tejido habría propiciado la virulencia del ataque biológico.

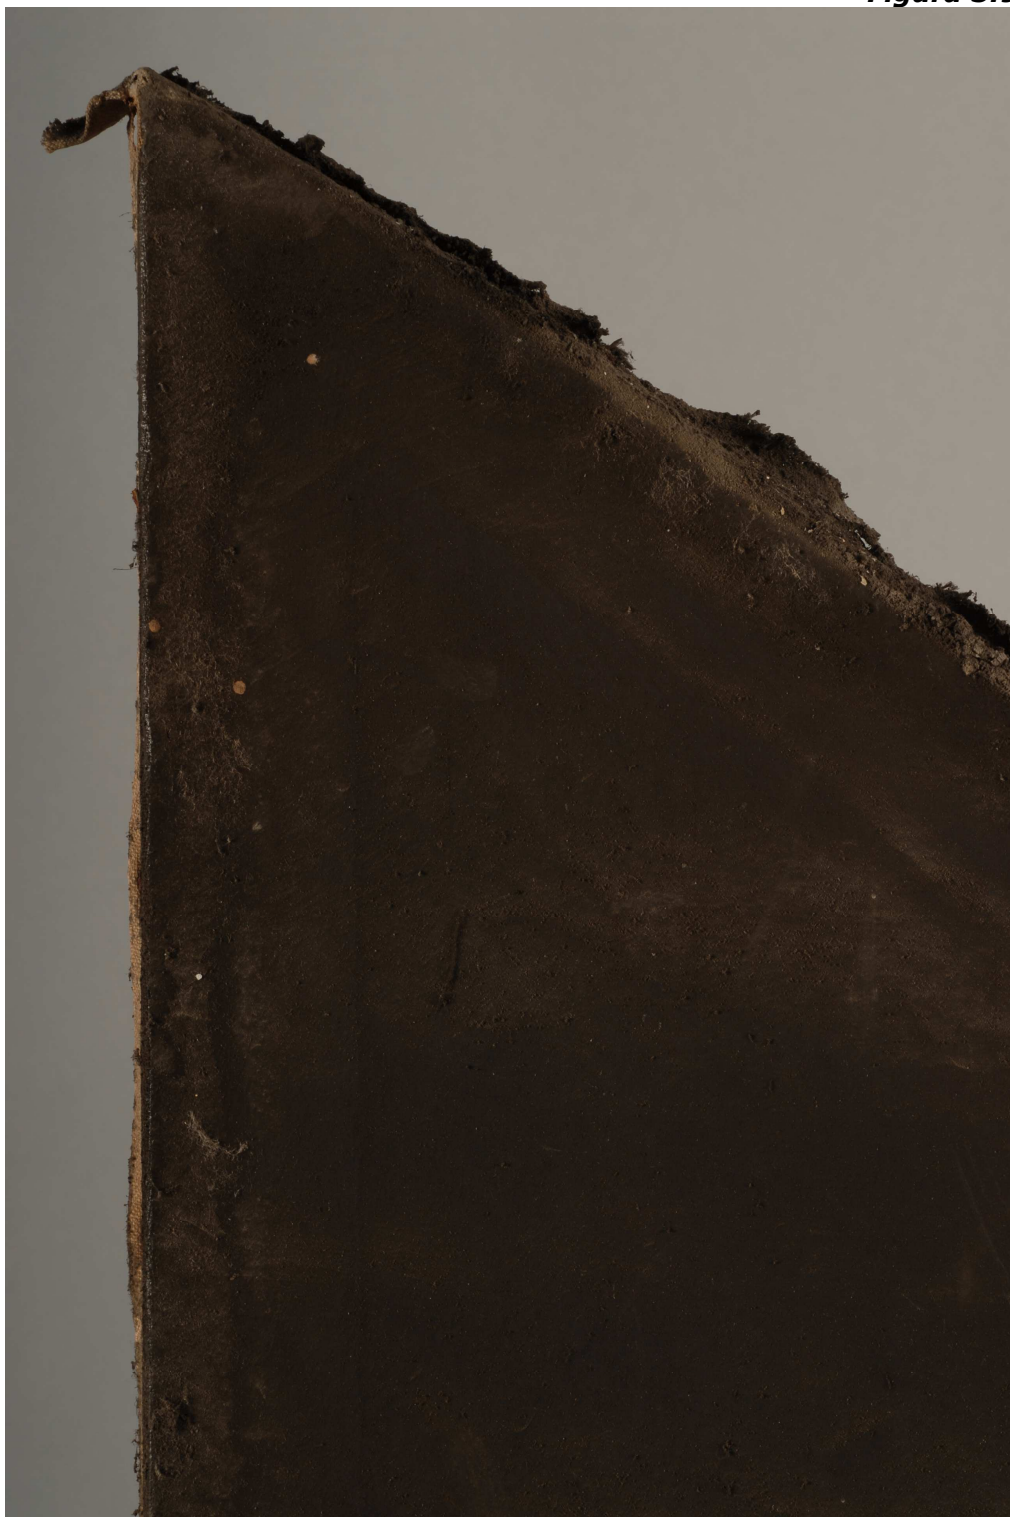
Figura 3.9

La misma patología encontramos de manera menos acentuada en el vértice superior, donde los orificios de las puntillas se han agrandado tanto que éstas han perdido su función de tensado y la tela está suelta (Figura 3.9).

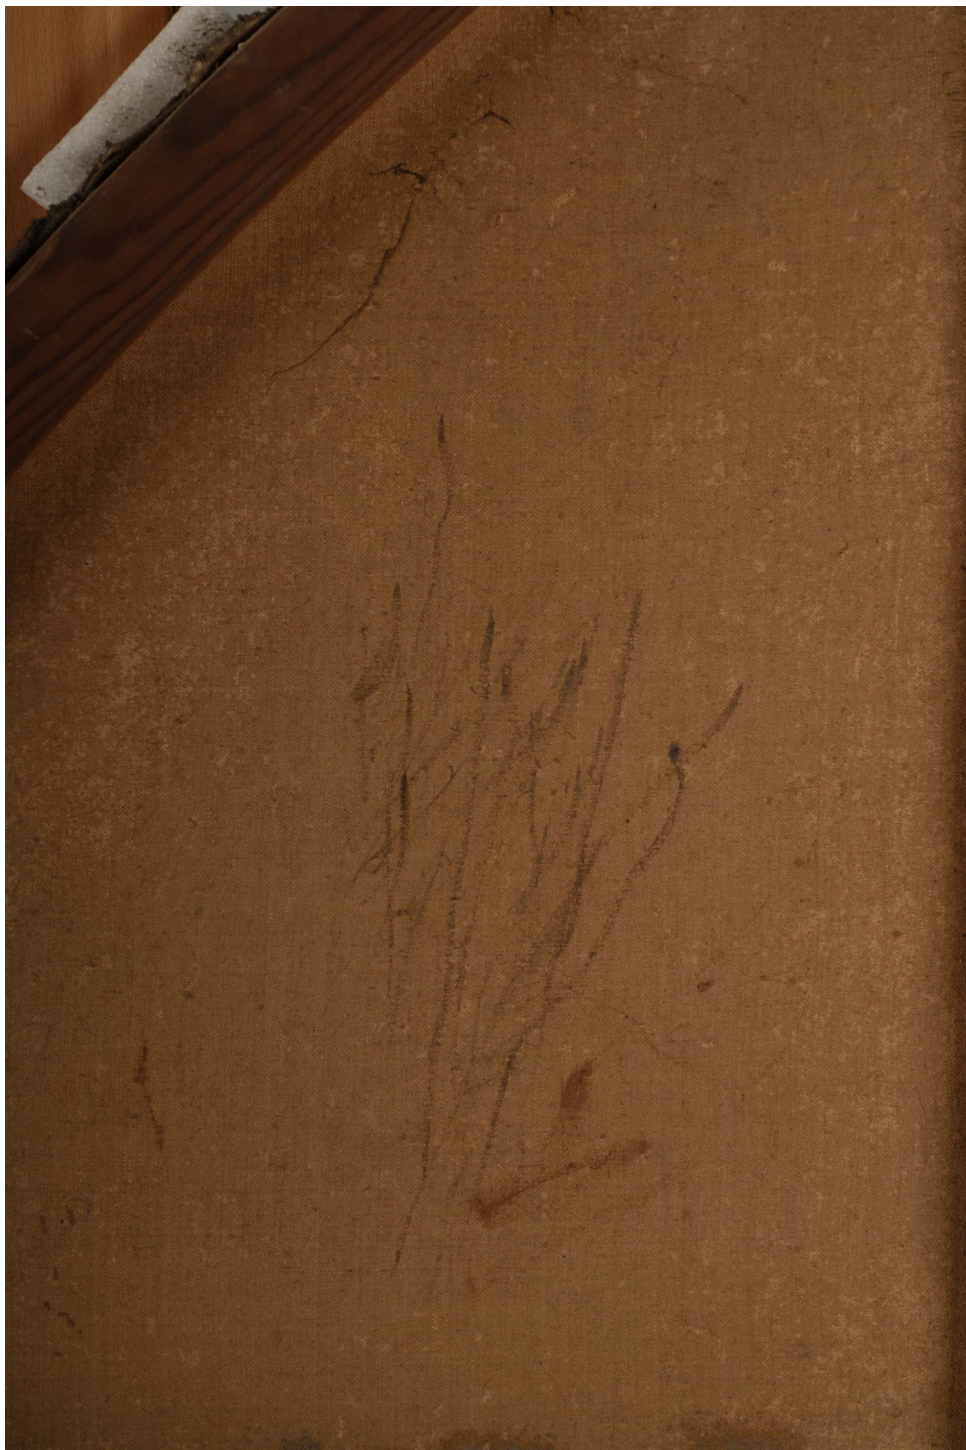
Figura 3.12

En la mitad superior y por el reverso hay unos trazos o garabatos oscuros, que podrían estar hechos con la misma materia que la mancha oscura del bastidor, aunque aquí su aspecto no parece oleoso (Figura 3.12).

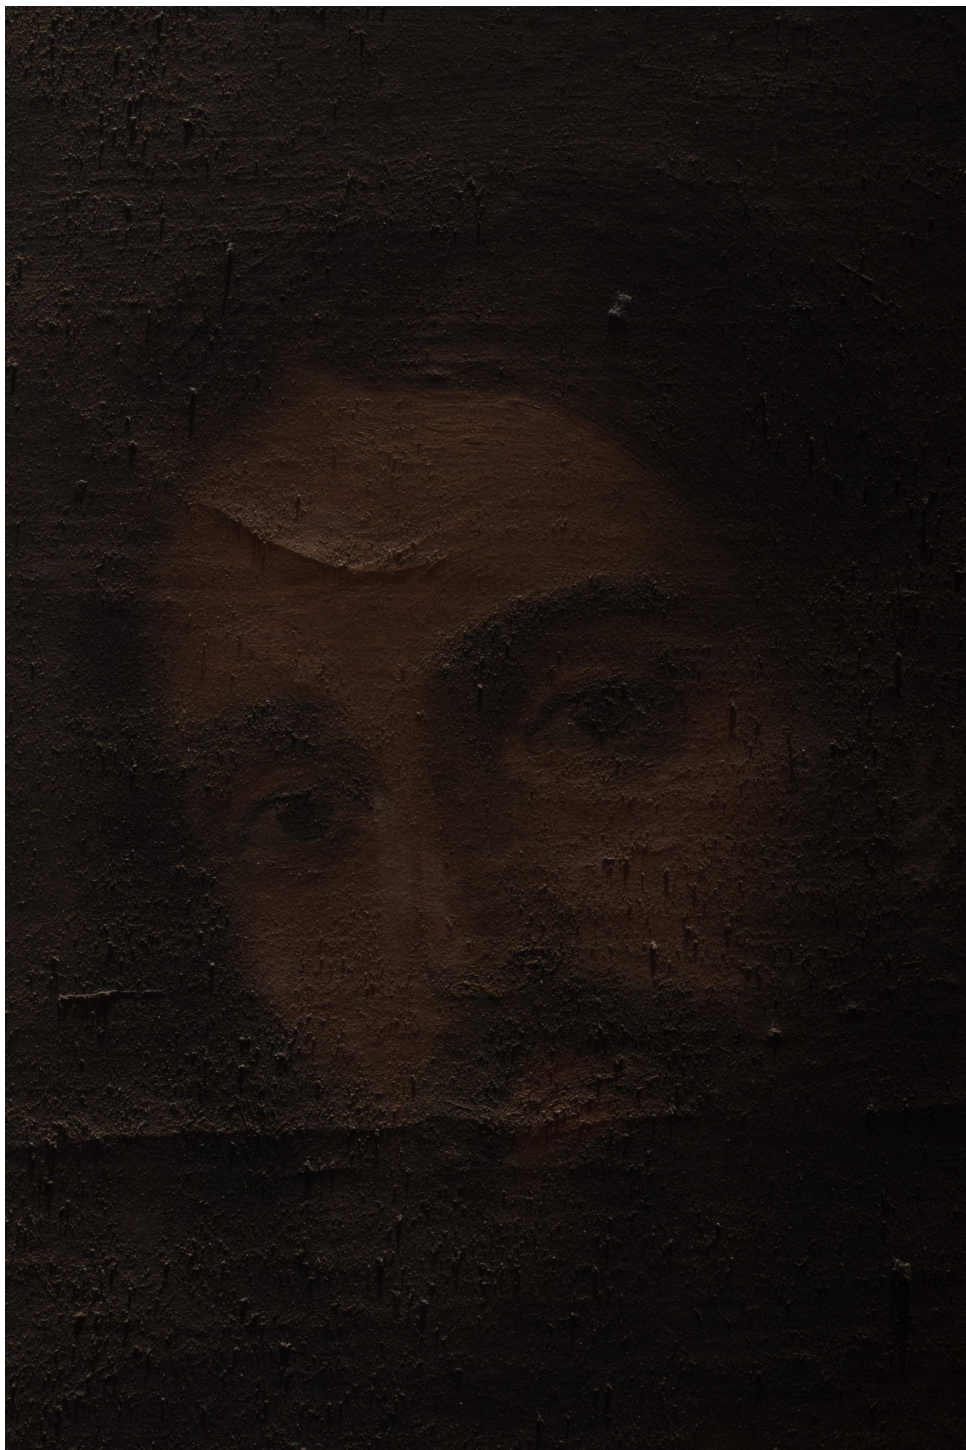
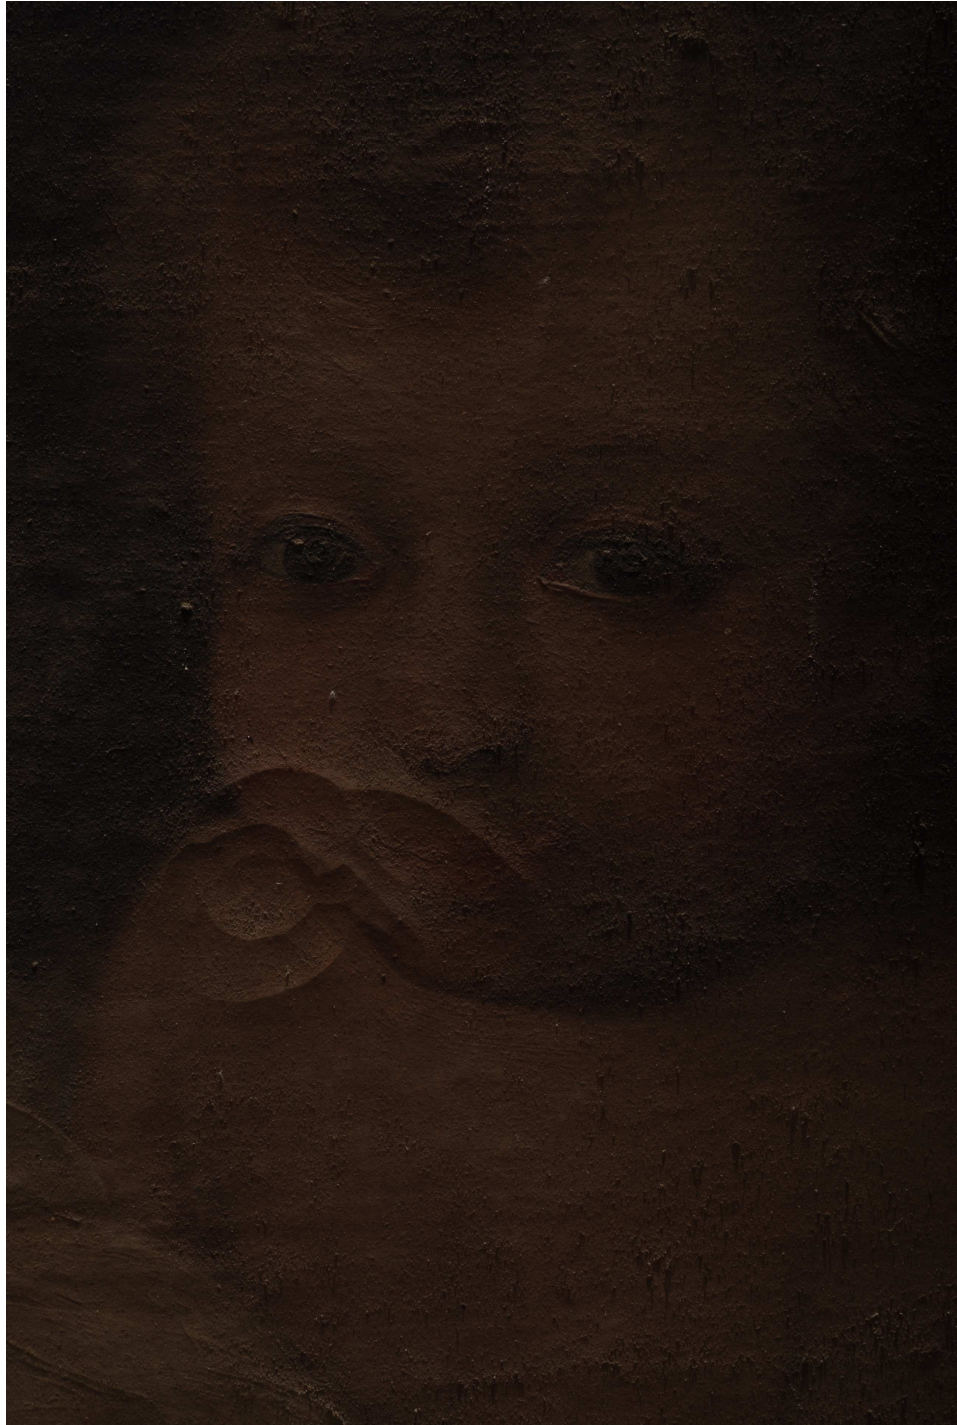
Por el anverso, los movimientos del soporte, provocados con toda seguridad, por cambios bruscos de las condiciones ambientales (tanto de temperatura como de humedad) así como por fallos en la técnica de ejecución, han tenido como consecuencia la formación de **cuarteado y marcas del bastidor**. El cuarteado es de trazado amplio, describe líneas ligeramente levantadas en cresta y adopta formas bien diferenciadas: retícula de grandes dimensiones, espirales y amplias líneas que cruzan la obra en sentido transversal y diagonal.

Se distribuye por toda la superficie pictórica. Las zonas más acentuadas están en los rostros de las figuras, correspondiendo con la mayor carga matérica (Figuras 3.13 y 3.14). Otras agrupaciones menos acentuadas se distribuyen por varias zonas de la superficie pictórica:

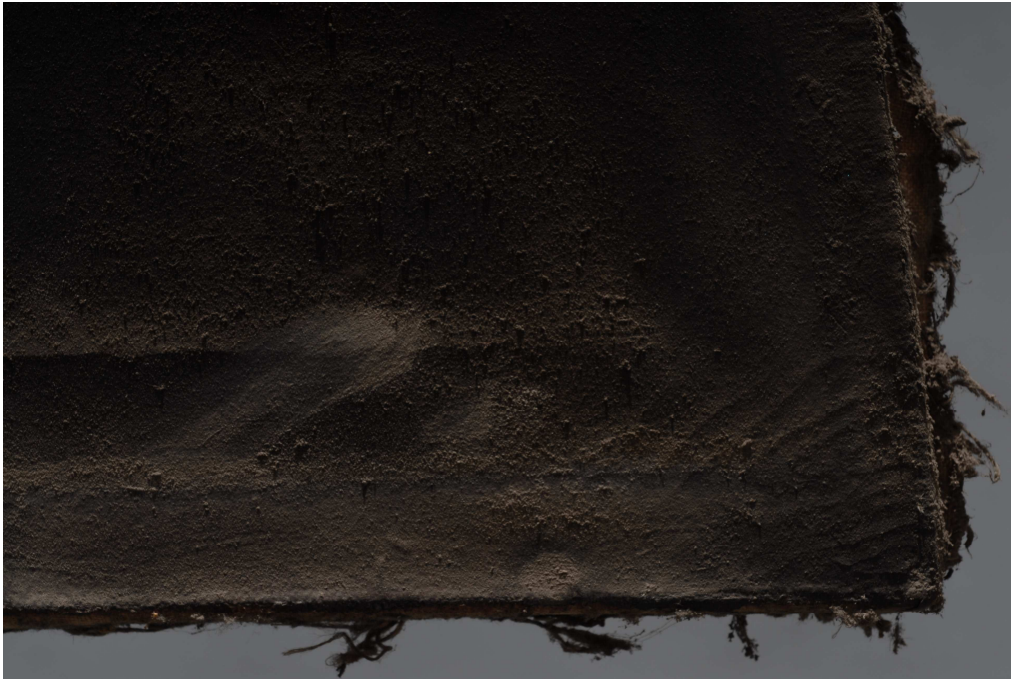
Figura 3.15

. En el vértice inferior derecho aparece un conjunto de líneas de cuarteado de trazado más corto (Figura 3.15).
