MEMORIA FINAL DE INTERVENCIÓN
SANTO SAN JUAN DE DIOS

San Telmo. Sevilla

Agosto 2005

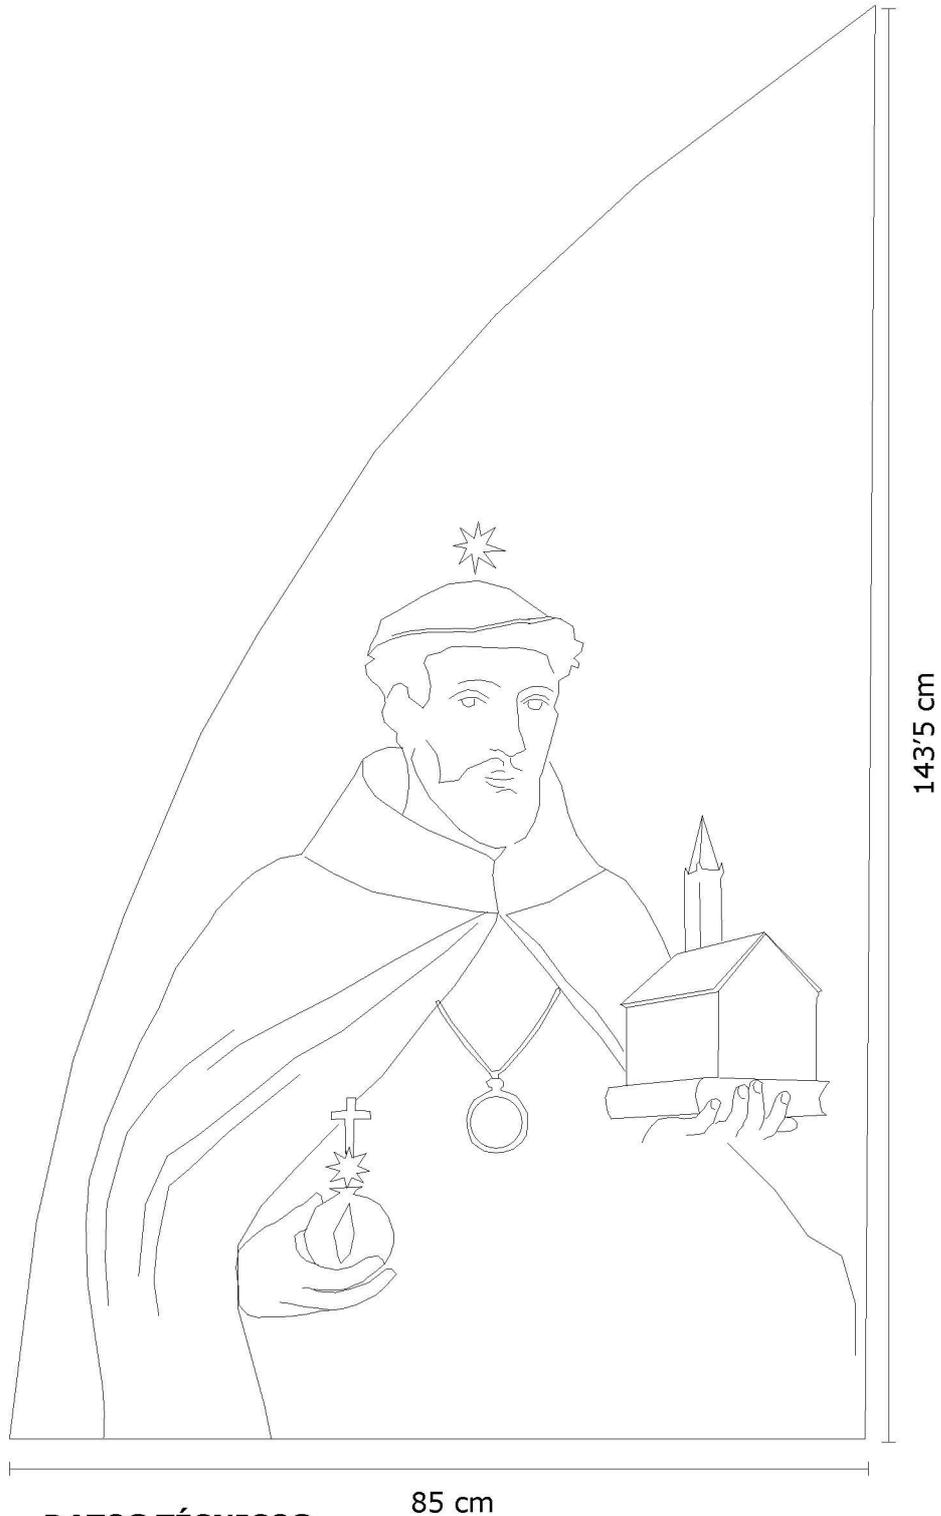
Las medidas totales del bastidor y del lienzo son de 85 x 143'5 cm. Figura nº II.1.

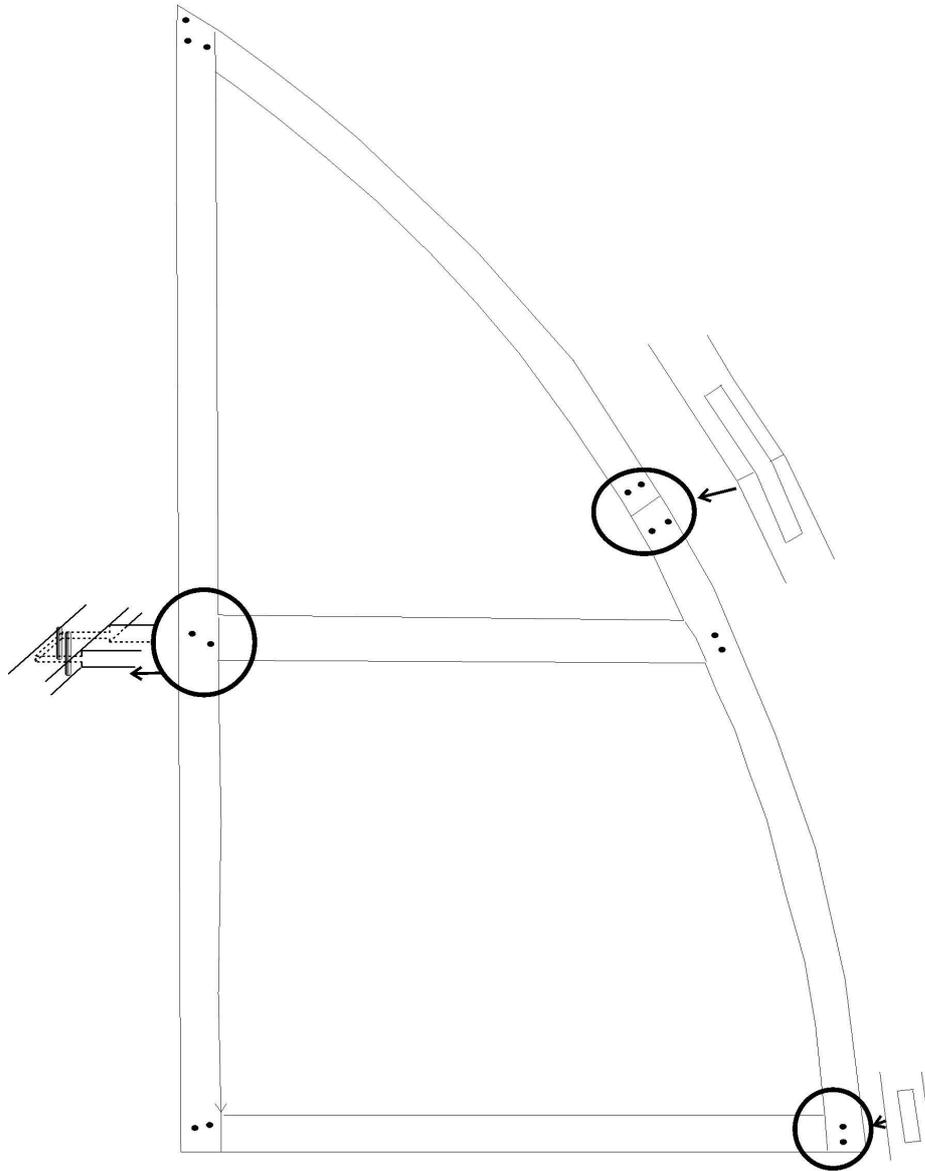
En total son cinco el número de piezas estructurales, unidas entre sí mediante ensambles de lengüeta pasante machihembrados y reforzados con dos espigas. Figura nº II.2.

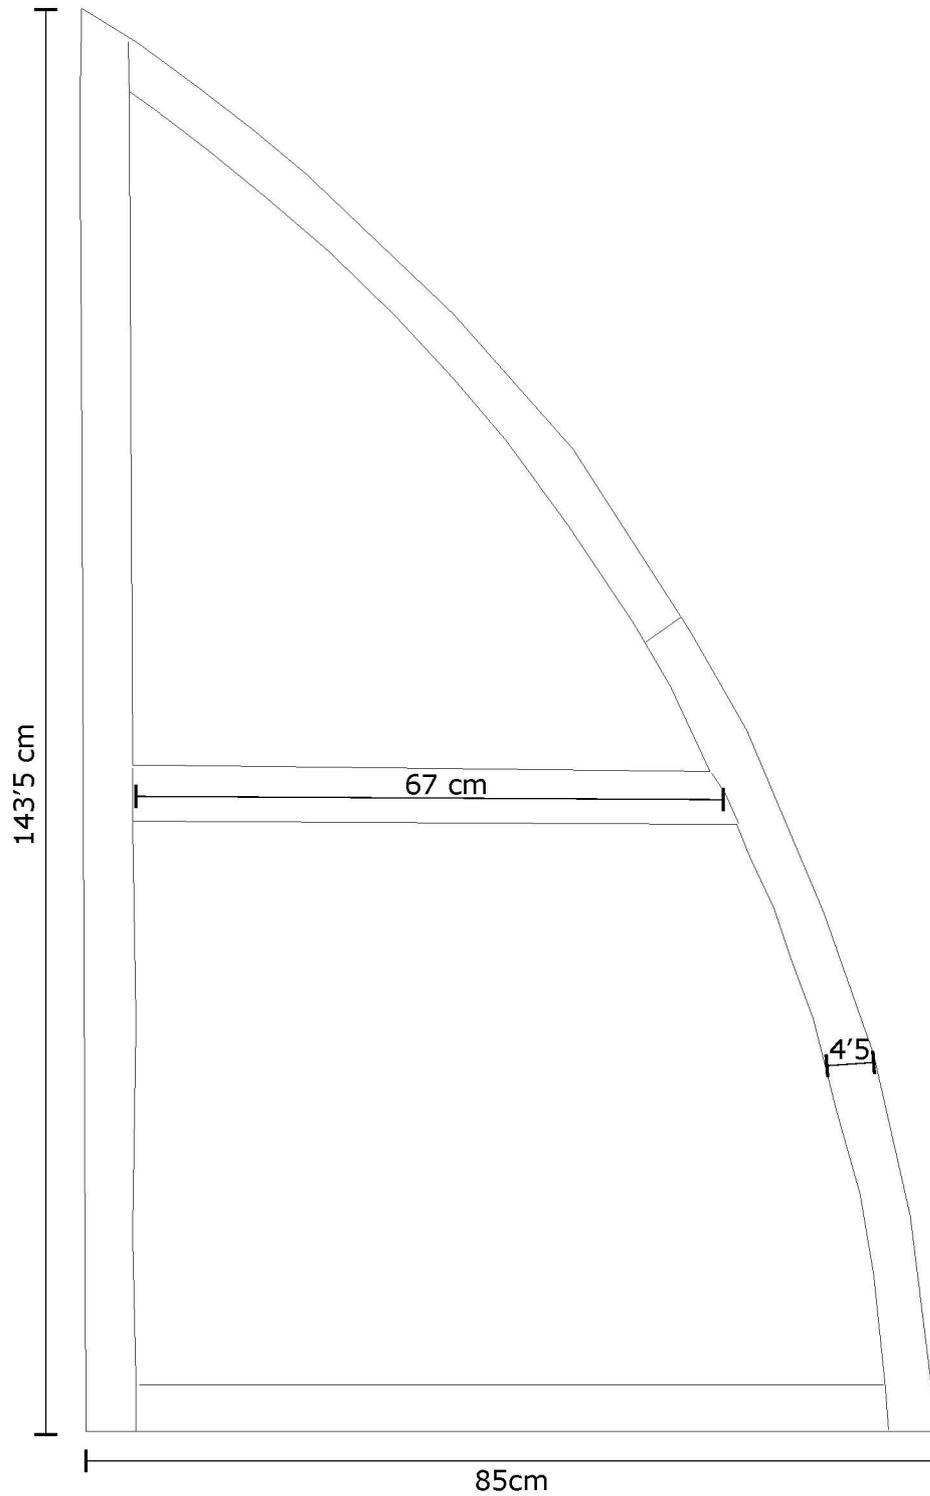
Las piezas que lo componen tienen 4'5 cm de ancho por 2 cm de espesor, mientras que el travesaño mide 67cm x 5cm x1'5 cm. Figura nº II.3.

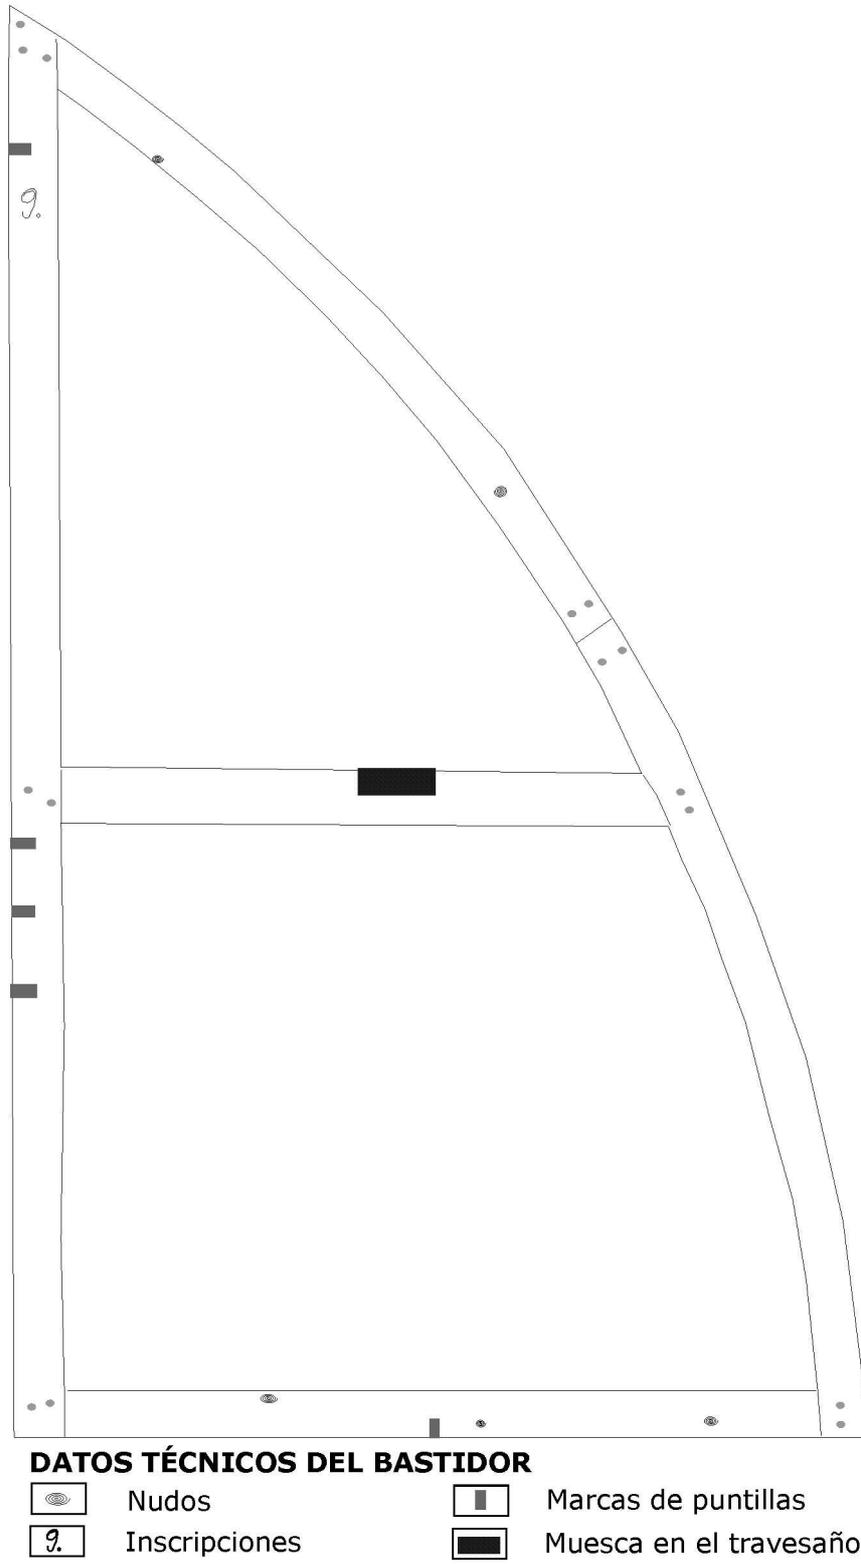
El bastidor presenta en el travesaño vertical un número 9, con un punto al lado, escrito a lápiz para identificar el bastidor con el marco que le corresponde. Figura nº II.4.

No se identificó ningún tipo de intervención anterior en el propio bastidor, a excepción de las marcas de las puntillas que lo sujetaban al marco. Figura nº II.4.

Otro tipo de alteraciones observadas en el bastidor son la pérdida de madera, a modo de muesca, en el travesaño central. Figura nº II.4.

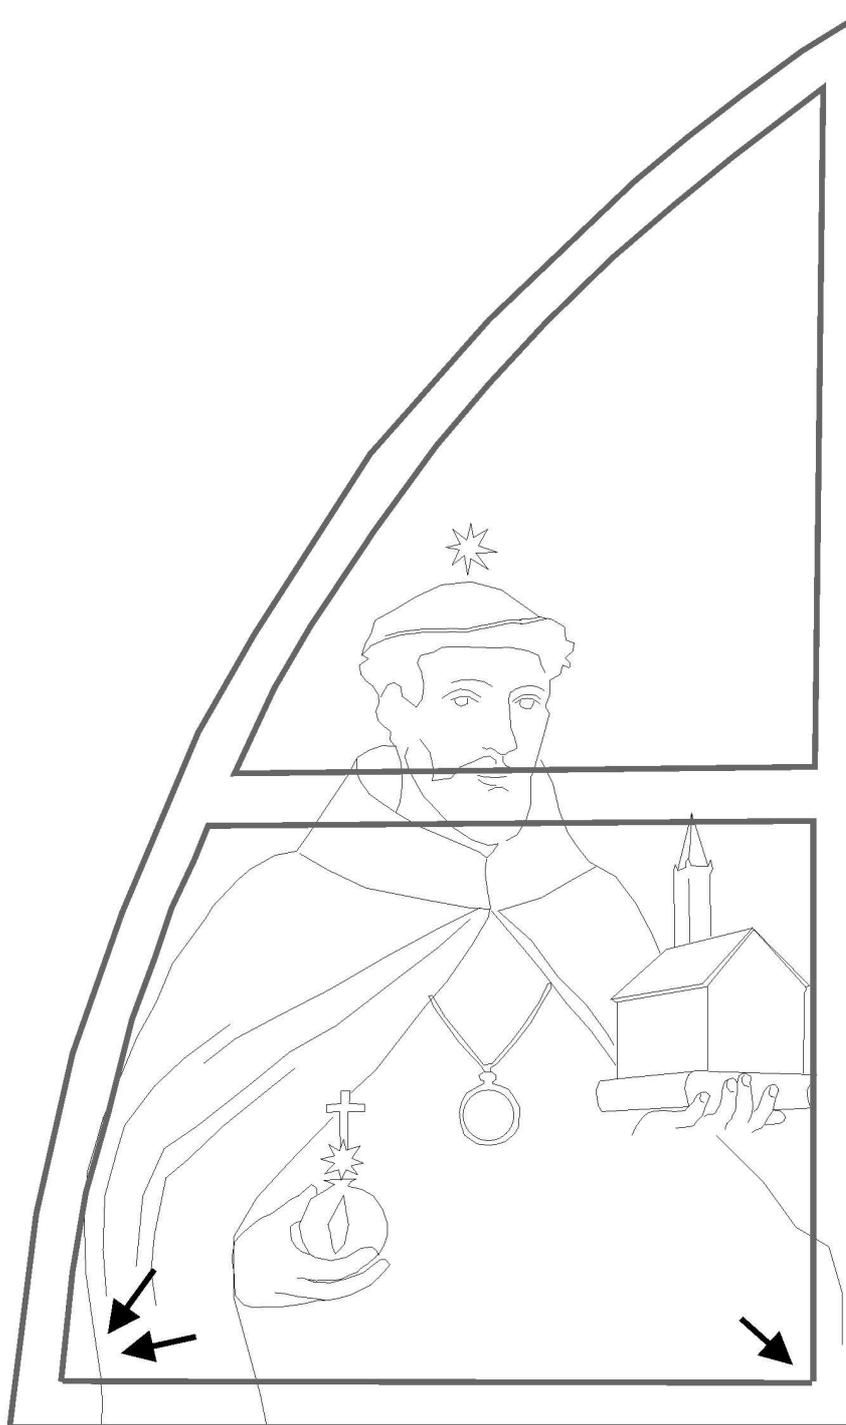
Las deformaciones que presenta el soporte pictórico son muy leves y están localizadas en la zona inferior donde se acumula la suciedad y la humedad le afecta más. La esquina inferior izquierda es la que se encuentra más destensada. Figura nº II.5.

En los bordes de la obra y en la zona central se aprecian las marcas lineales que provoca el bastidor deformando el tejido y afectando a los demás estratos. Figura nº II.5.

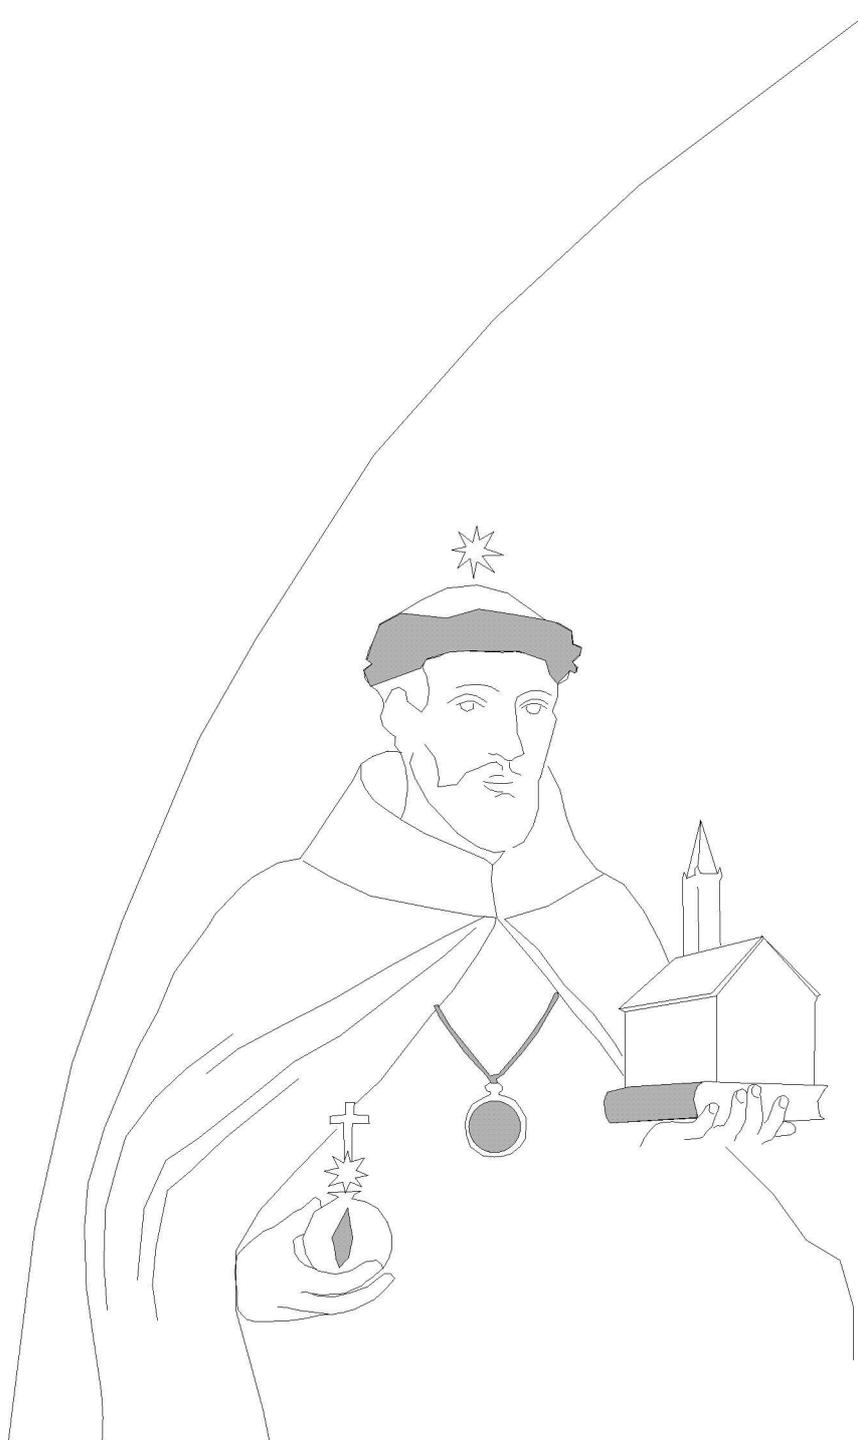
rostro y en las manos parecen más cortas. El libro, el medallón, la corona de espinas y la granada muestran unas pinceladas cargadas de materia formando gruesos empastes. Figura nº II.6.

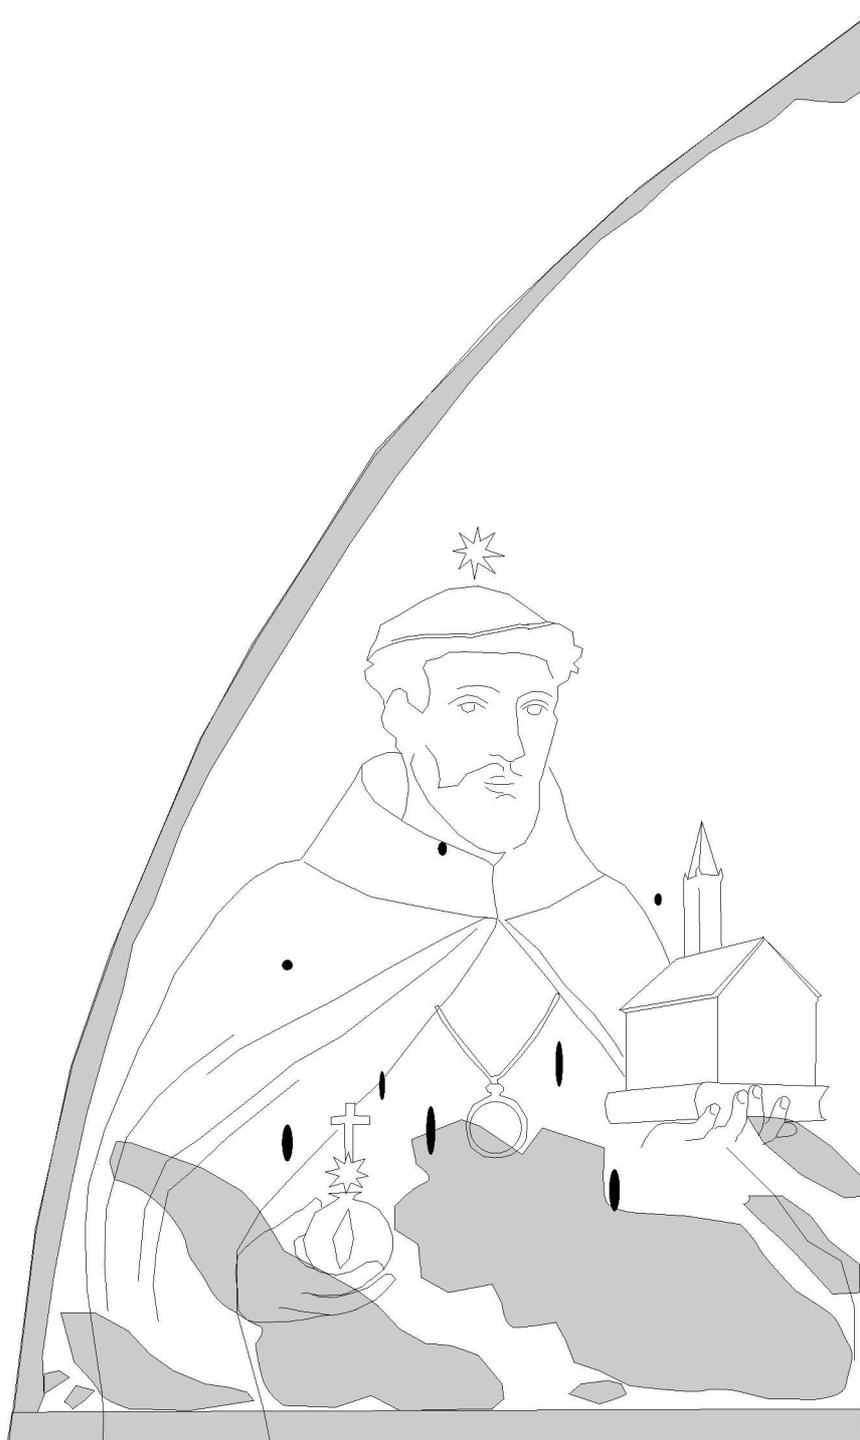
Figura nº II.7.

Goterones de pintura

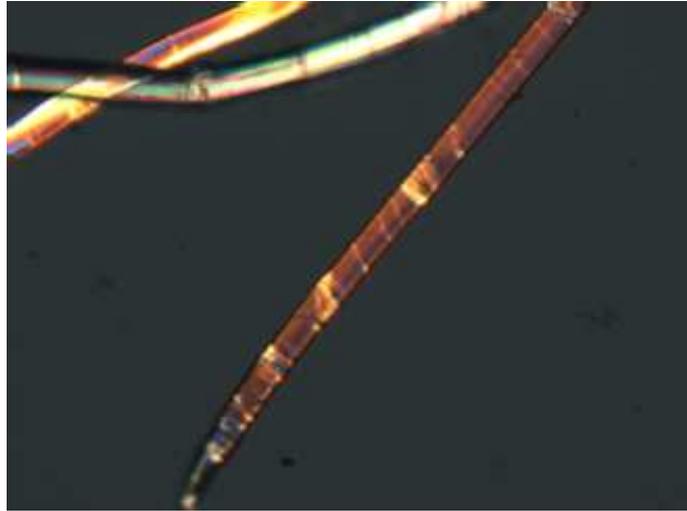
Fig.III.2.1

El tejido original es de lino.

Fotomicrografía de la apariencia longitudinal de algunas fibras al microscopio óptico con luz transmitida (200X).

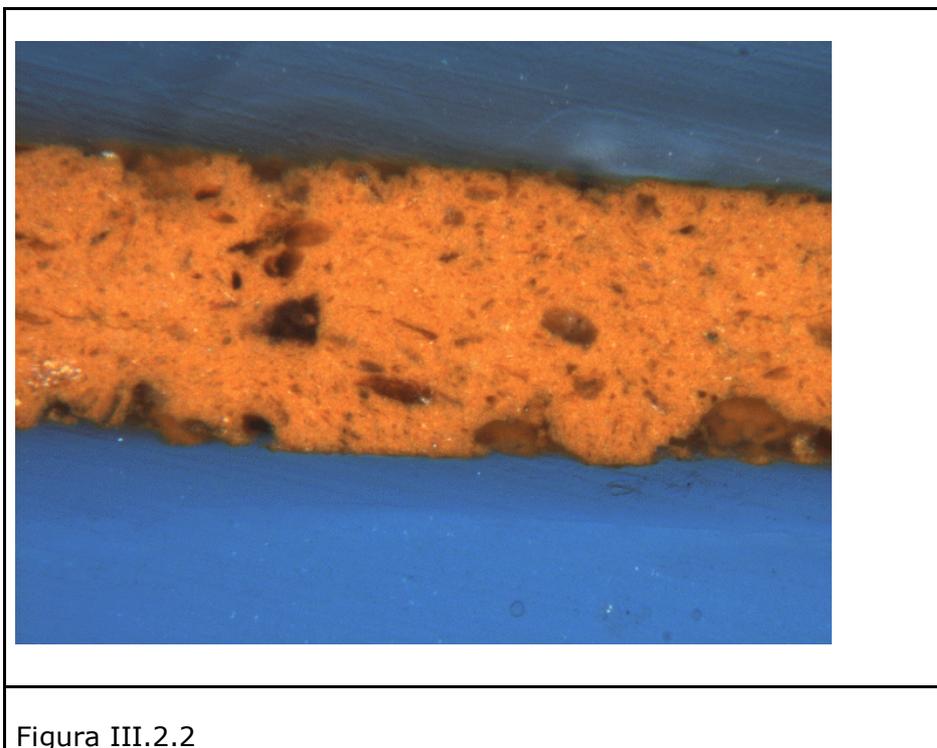
Figura III.2.2

- 1) Capa preparatoria de color anaranjado. Tiene un espesor de 230 micras y está constituida por tierras.
