PROYECTO DE CONSERVACIÓN

FONDOS MUSEÍSTICOS DEL MUSEO DE MÁLAGA.

Diciembre 2014

Instituto Andaluz del Patrimonio Histórico
CONSEJERÍA DE EDUCACIÓN, CULTURA Y DEPORTE

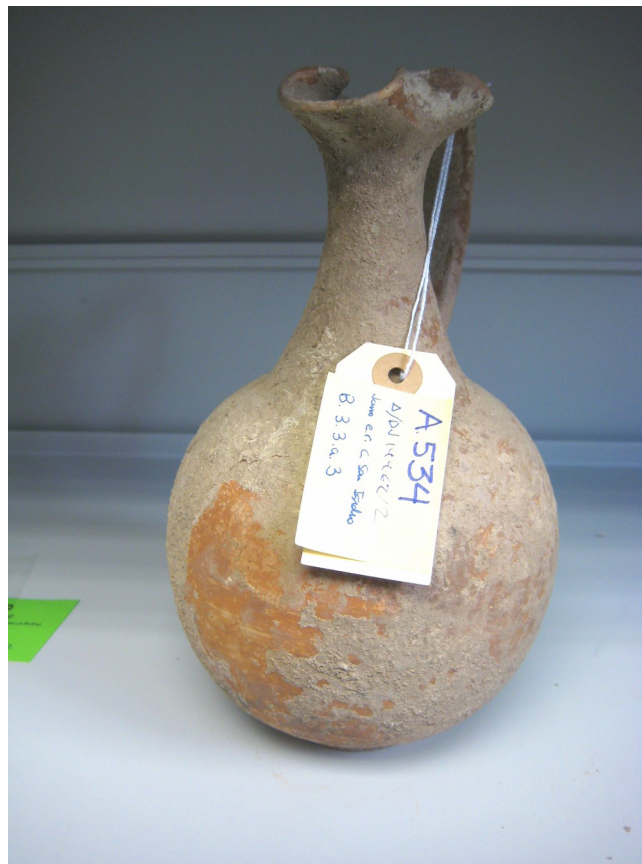
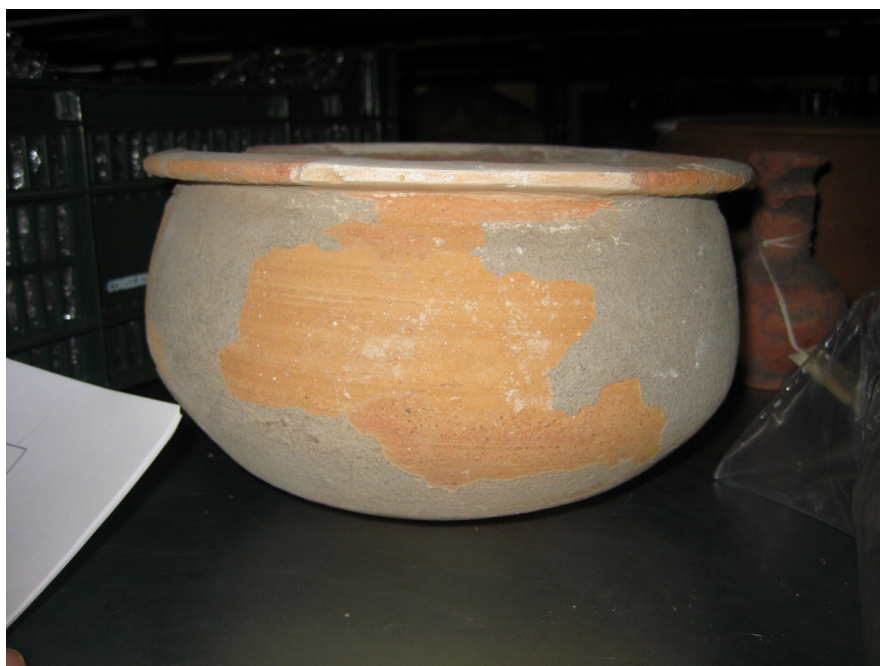
En lo que se refiere al estado de conservación de las piezas arqueológicas se pueden mencionar, entre otras patologías, suciedad y concreciones que enmascaran la superficie de la pieza (Fig.1-2), elevada fragmentación de algunas de ellas (Fig.3-8), presencia de reintegraciones volumétricas y cromáticas que, en el primer caso, afectan a la estabilidad y la resistencia mecánica y, en el segundo, a la contemplación estética (Fig.8-14), y un avanzado estado de corrosión en el caso de algunos metales (Figs.15-18)(Fig.15-18).

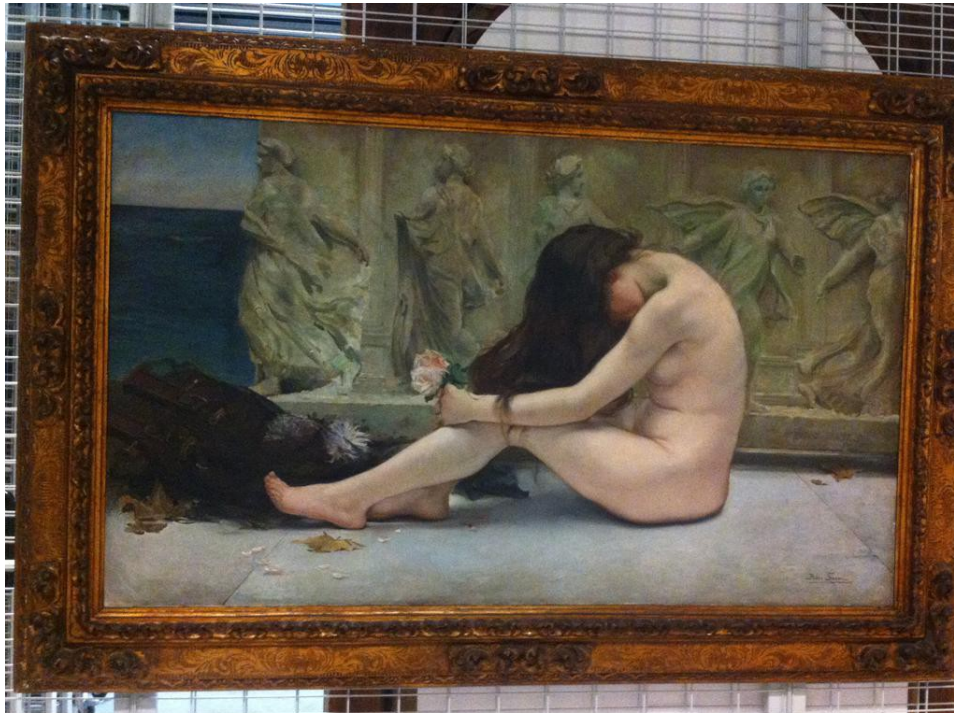
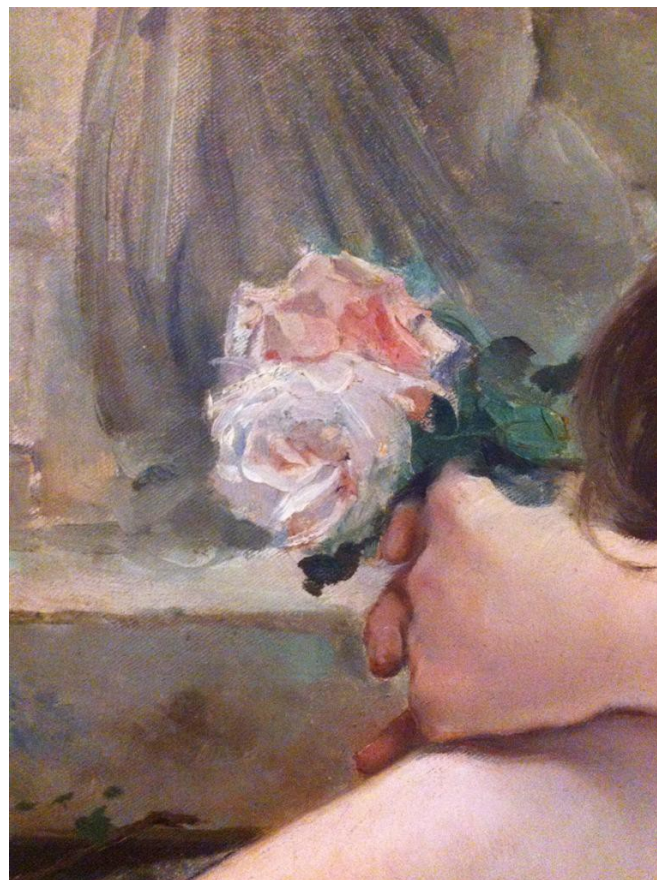
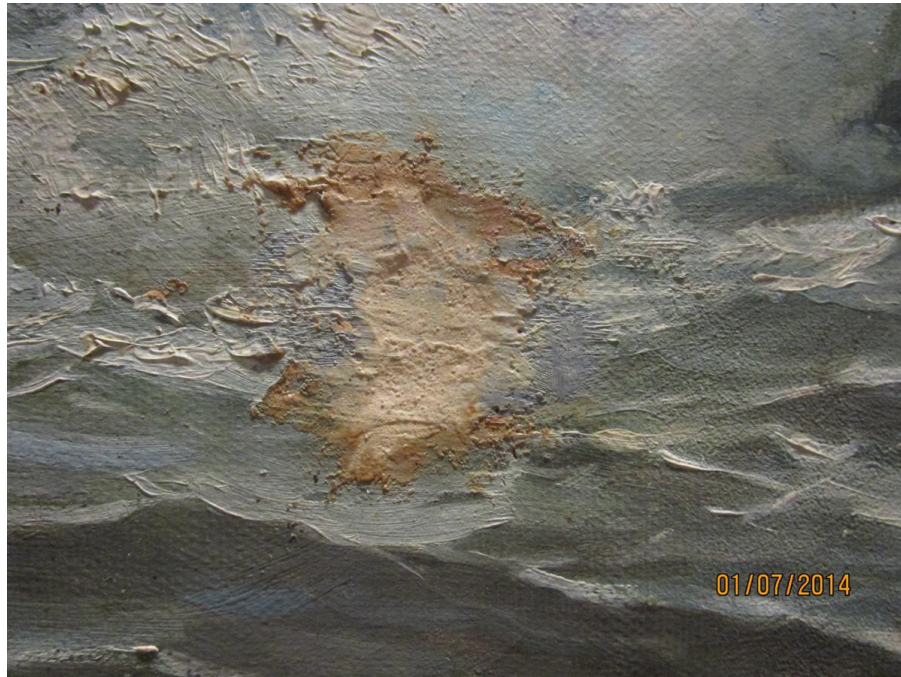
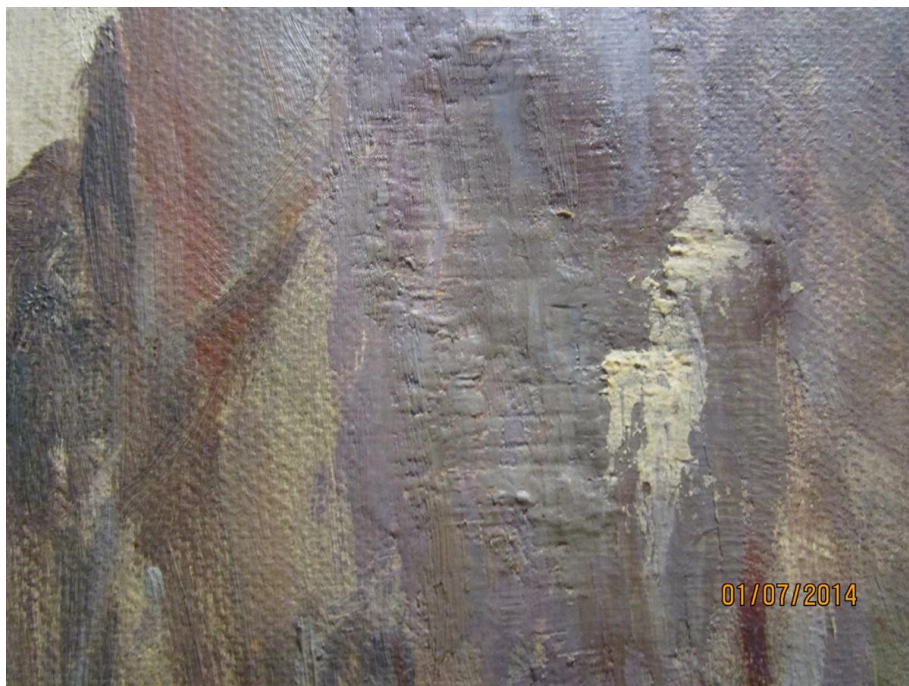
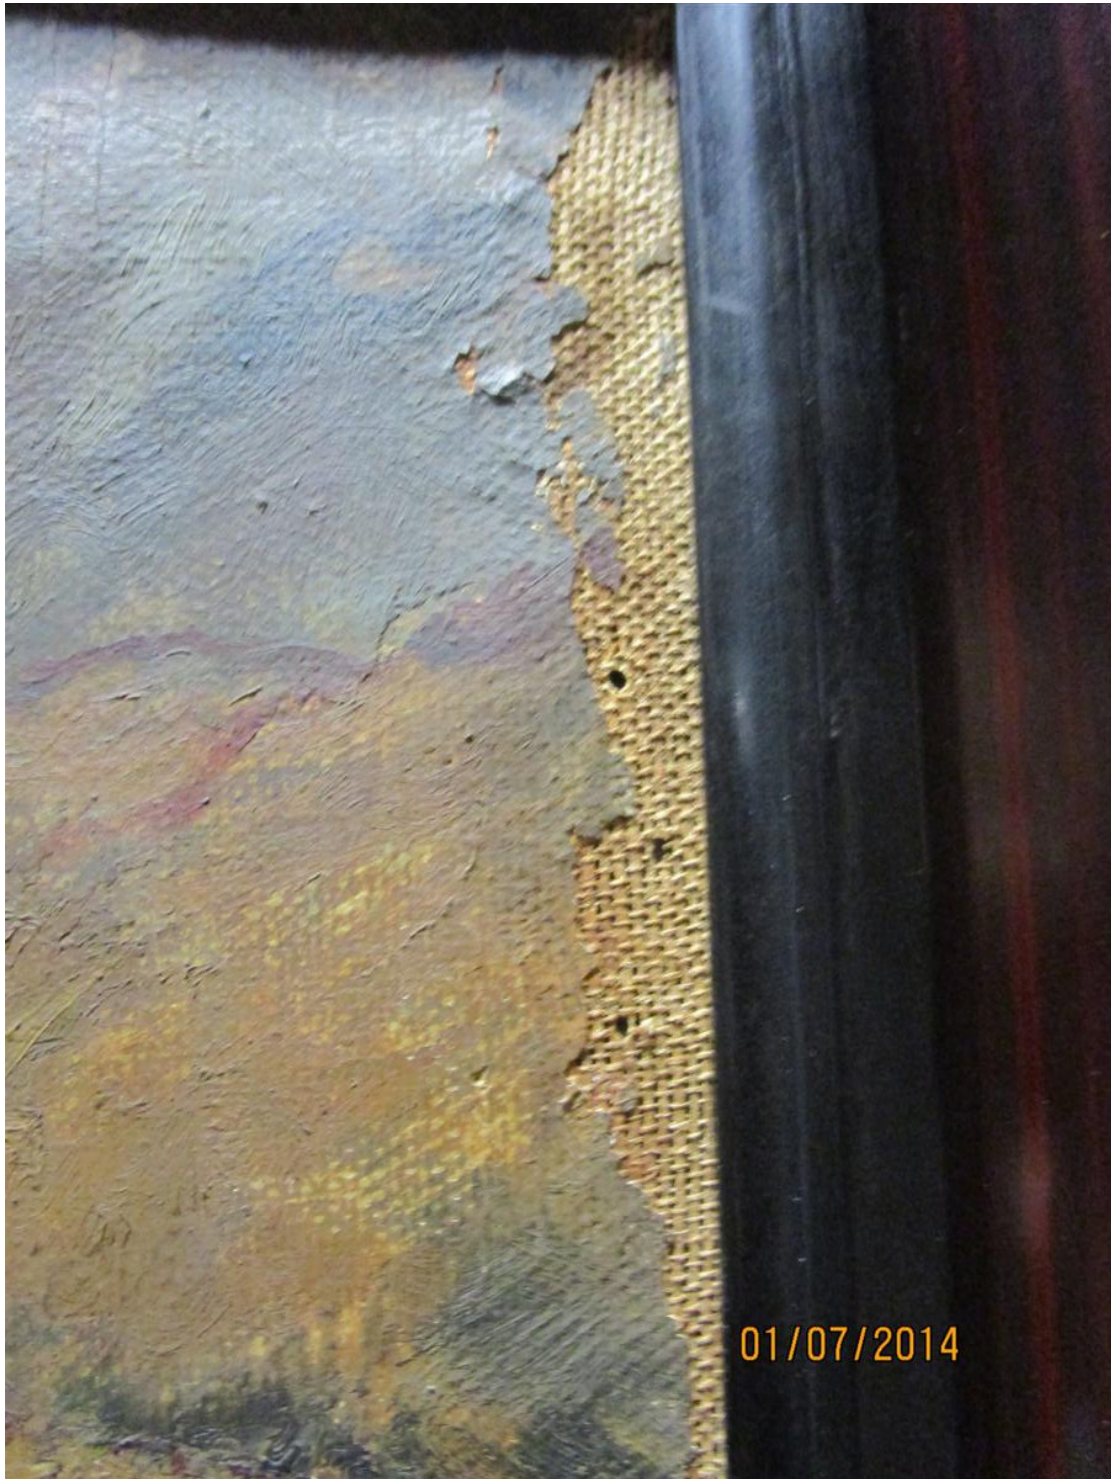
- Lienzos: desgastes, presencia de nuevos estucos y repintes, lagunas preparación y pintura (Fig. 19-23).
- Marcos: roturas, desgastes, pérdidas de soporte, preparación y capa de dorado (Fig. 24-27).
- Metales: presencia de suciedad superficial y estado de corrosión en algunas obras (Fig. 28-31).
- Maderas: pérdidas de soporte y suciedad superficial (Fig. 32).
- Mobiliario: pérdidas de soporte, desgastes y lagunas (Fig. 33-37).
