**PROYECTO DE ESTUDIO, INVESTIGACIÓN Y
PROPUESTA DE INTERVENCIÓN DEL RETABLO
MAYOR DE LA IGLESIA DE SANTA MARÍA
DE LA ASUNCIÓN. ESTEPA. SEVILLA**

TOMO II :

**ANÁLISIS MATERIAL Y TÉCNICO DE LA OBRA
ESTADO DE CONSERVACIÓN
PROPUESTA DE INTERVENCIÓN**

Abril, 2001.

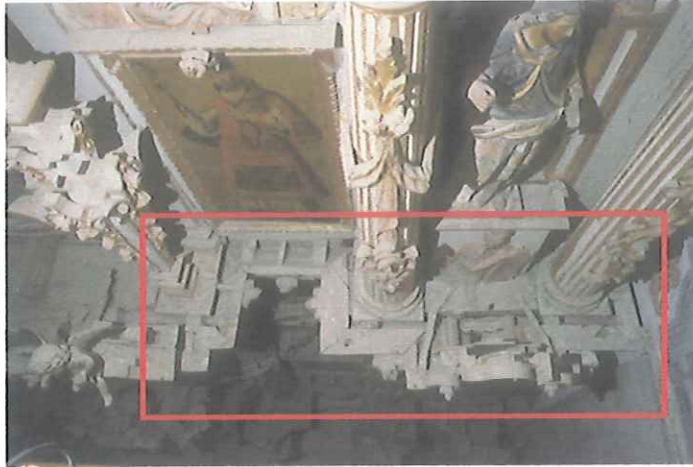
Entablamento del 1º cuerpo. Vista superior 4ª y 5ª calle.

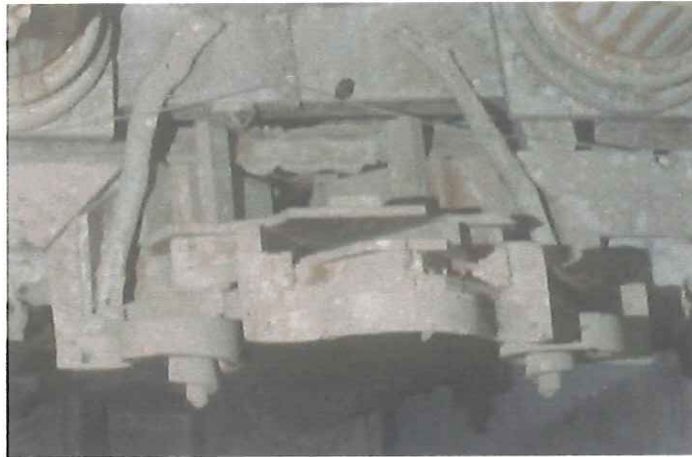
determinados elementos decorativos, como los apliques situados en las cornisas de los entablamentos del primer y segundo cuerpo, y ático. La arquitectura del retablo no ha sido diseñada para soportar el peso de estos voluminosos apliques sin producirse daños. Las cornisas de los entablamentos no son suficientemente fuertes por su sistema de construcción y tipo de ensambles empleados, como para que la adhesión de estos elementos no les cause problemas de desplomes y vencimientos, así como desajustes de los ensambles de las piezas que forman dichas cornisas. Los anclajes de estos elementos decorativos se fijan directamente a las cornisas de los entablamentos, por lo que toda la carga del aplique recae directamente sobre estas cornisas. Los problemas de vencimiento se originan en un punto determinado y el daño causado trasciende a otras zonas adyacentes sobre las que recae el exceso de peso. Se impide con ello la correcta transmisión de las cargas gravitatorias.

Entablamento 1º cuerpo-Detalle sistema de anclaje de los apliques barrocos adosados.

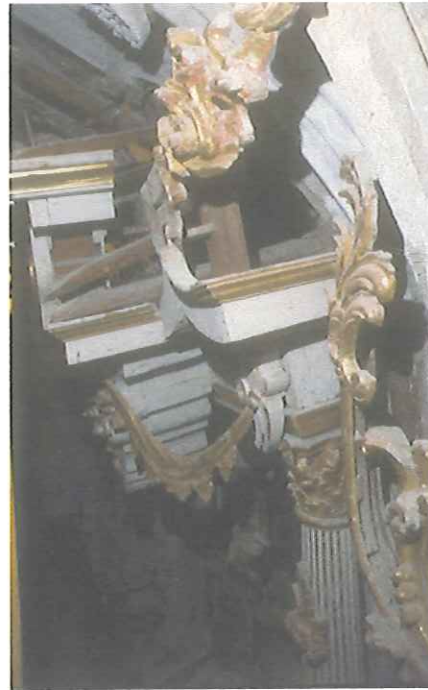
Ático . Desplazamiento del remate.

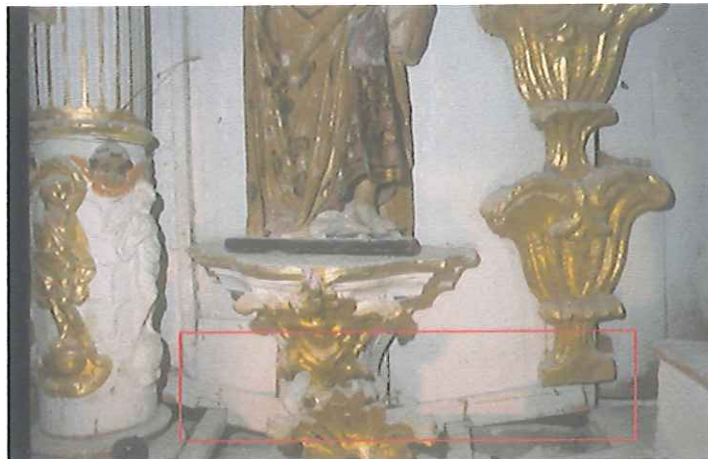
En el **ático**, los paneles que forman los fondos de la arquitectura presentan grietas, recorriendo longitudinalmente su superficie. Sobre el fuste de las columnas también se detectan grietas longitudinales.

Ático . Vencimiento del fondo.

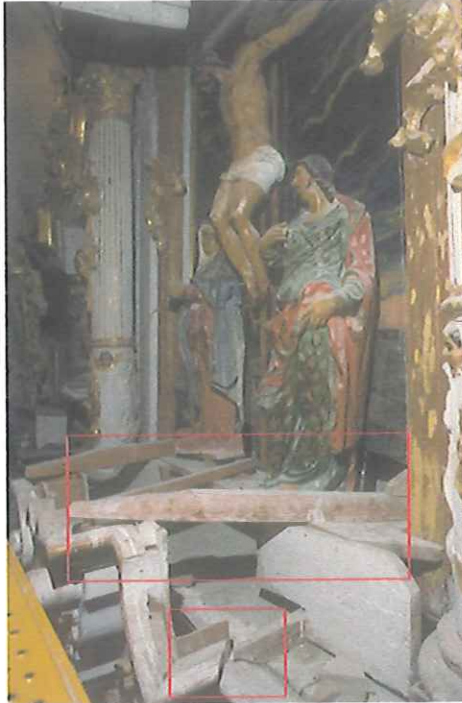
Entablamento 2º cuerpo. Separación de ensambles de molduras. Sistema de fijación del aplique adosado y colocación de tablonés para elevar el Calvario.

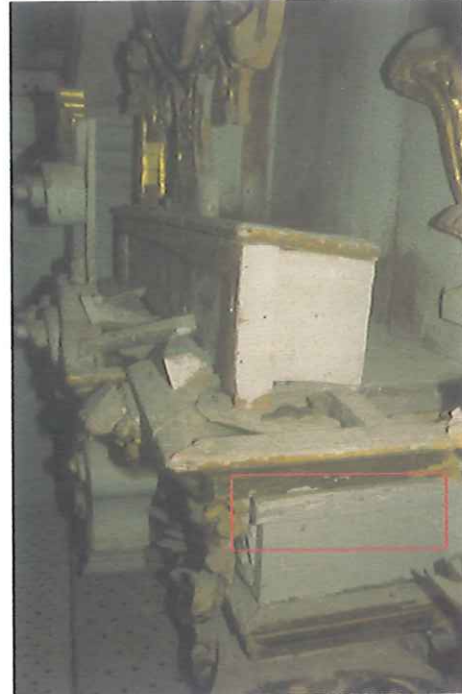
Los principales daños causados por los insectos xilófagos son la ruptura de las fibras de la madera, con pérdida de las características mecánicas del material, causada por la realización de los orificios de salida de las larvas y galerías internas. (Ver apartado de estudios previos)

Entablamento 2º cuerpo. Movilidad de piezas y deficiente sistema de fijación de apliques y molduras. Detalle ataque de insectos xilófagos sobre el soporte.

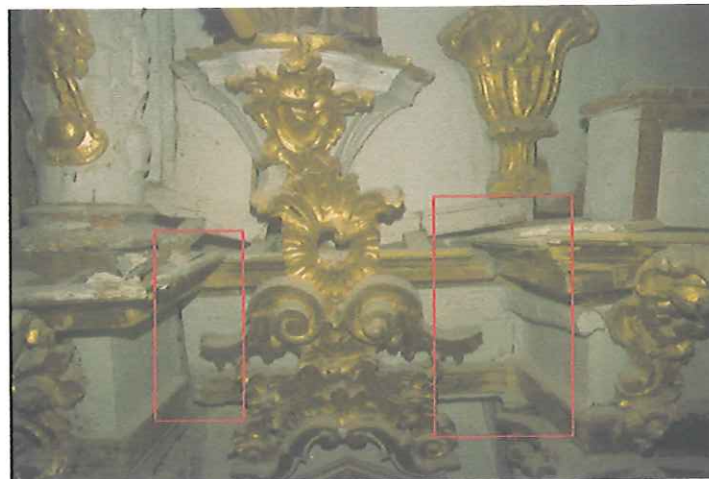
Entablamento 2º cuerpo. Detalle desplazamiento y separación de ensambles.

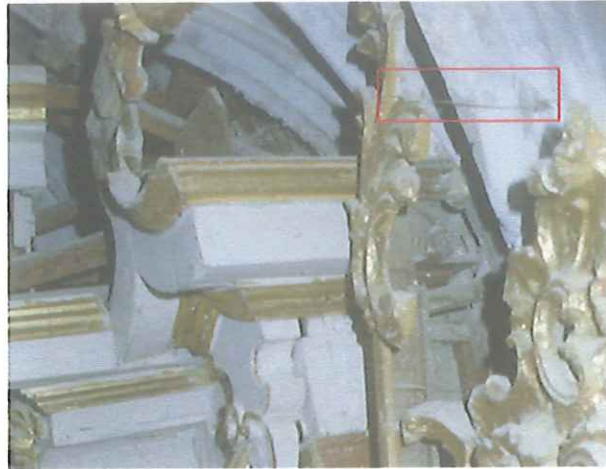
deficiente sistema de sujeción mediante clavos y alambres, La rocalla ubicada a la izquierda sufre una mayor movilidad debido a las roturas que presenta su soporte en los extremos.

Ático. Decoración de rocalla sujeta mediante clavos y alambres.

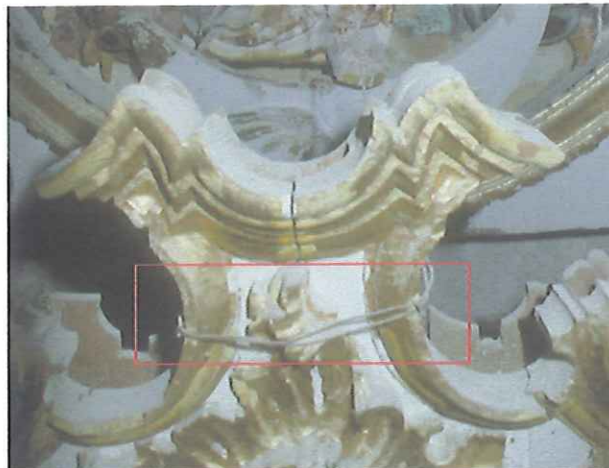
Intervenciones identificables. Colocación de alambres como sistema de sujeción.

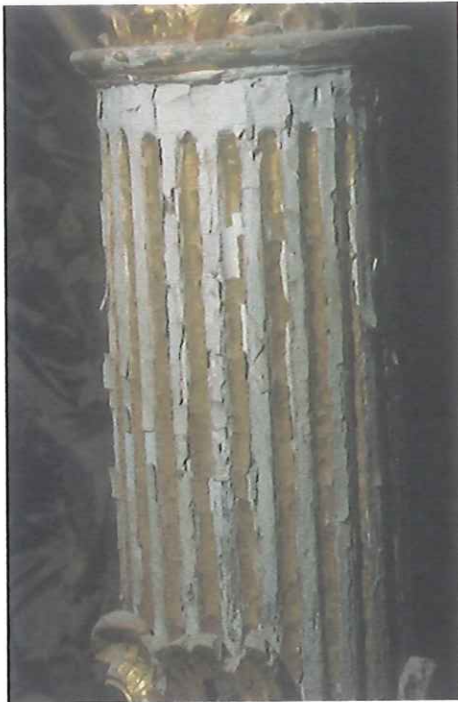
1º cuerpo. Levantamientos generalizados sobre las columnas.

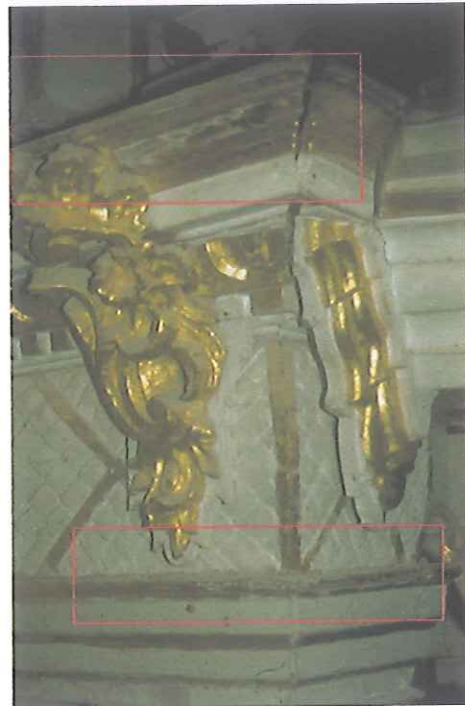
Entablamento 1º cuerpo. Falta de adhesión y pérdidas del dorado.

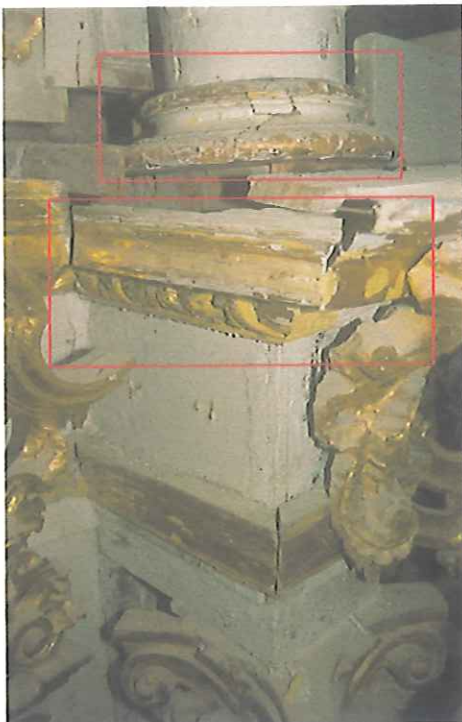
Entablamento 2º cuerpo. Falta de adhesión y pérdidas del dorado. Repintes ocres disimulando las pérdidas.

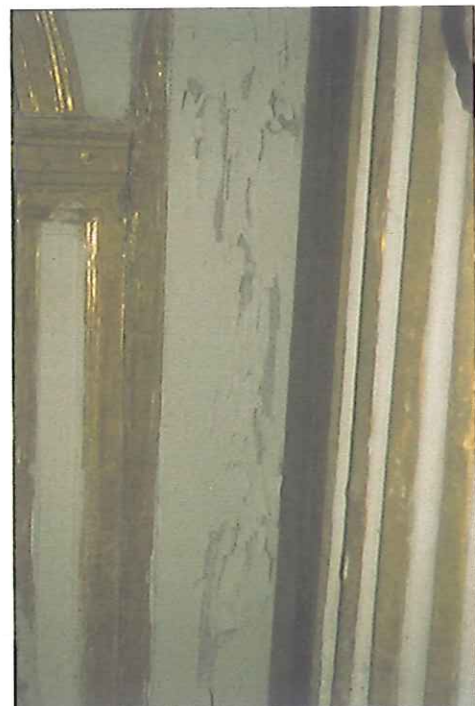
Fondo 2º cuerpo. Falta de adhesión del estrato de policromía blanca.

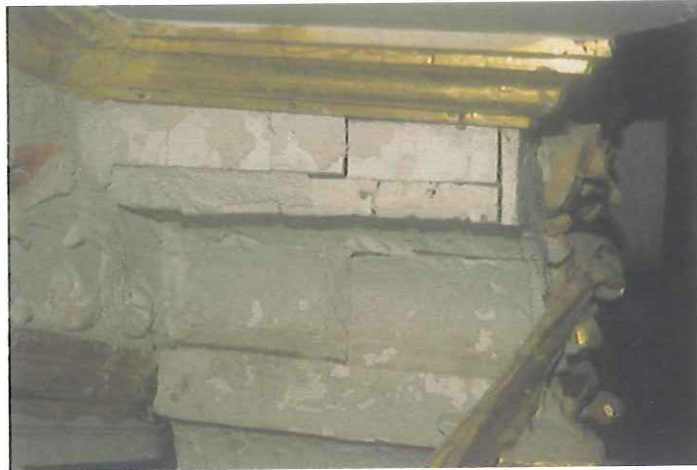
Detalle policromía blanca. Levantamientos y pérdidas.

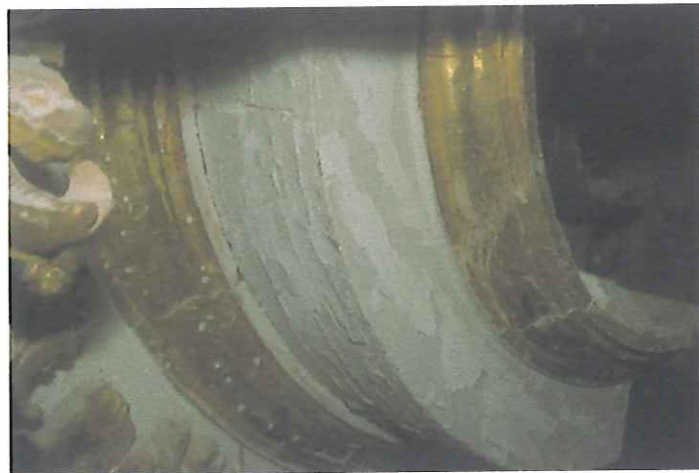
Moldura mixtilínea del ático. Detalle policromía blanca. Levantamientos y pérdidas.

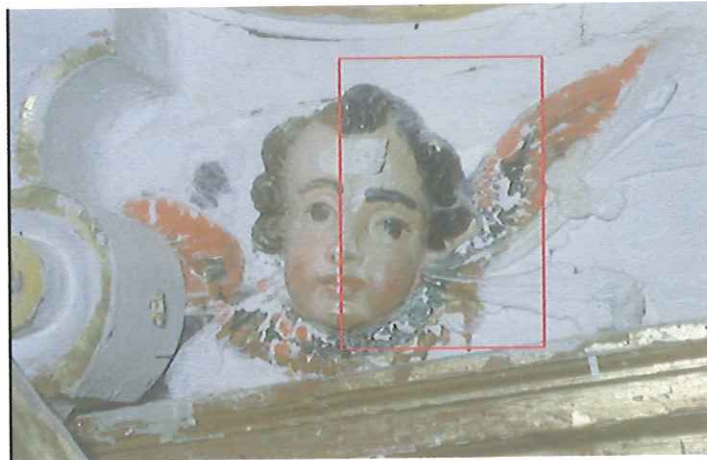
Querubines adosados a la arquitectura. Repintes generalizados sobre la policromía original.

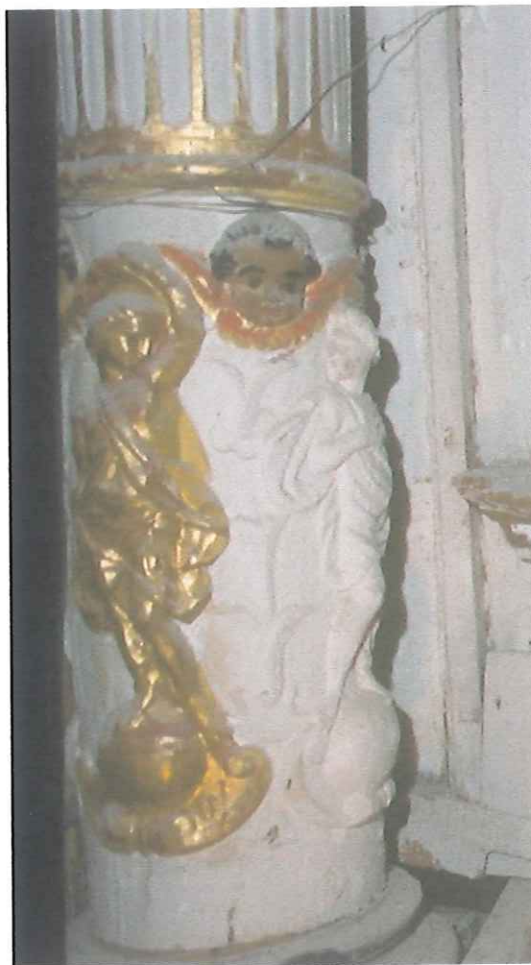
Figuras del imoscapo repolicromadas. Repintes generalizados sobre querubines.

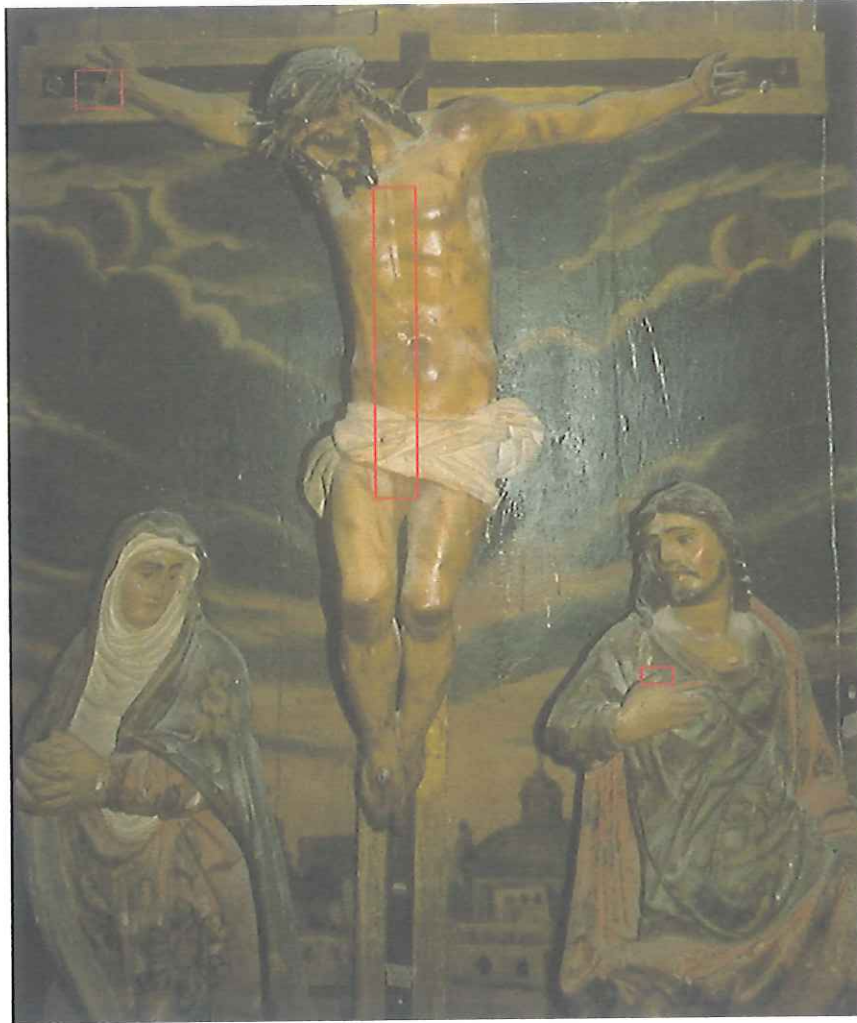
Ático. " Grupo escultórico del Calvario".

Virgen. Falta de adhesión y pérdidas puntuales del estrato de repolicromía.

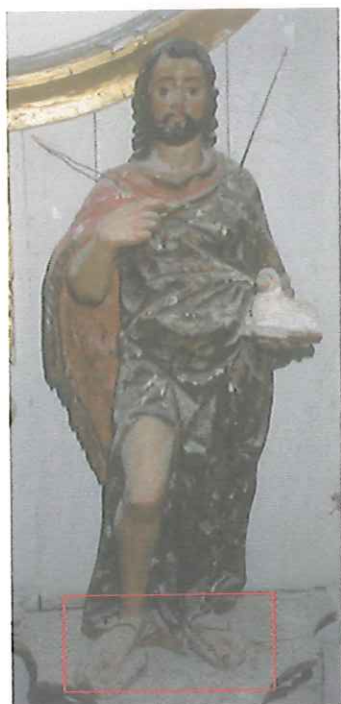
Se aprecian grietas de considerables dimensiones sobre el anverso de la escultura. La más importante recorre longitudinalmente el lateral derecho de la capa coincidiendo con la presencia de dos clavos de gran tamaño. Se detectan también otras grietas y fisuras sobre la túnica, frente y cabeza. Los pies presentan roturas, seccionándose la totalidad de la talla. Se observa movilidad de las piezas que forman los volúmenes de la capa en la zona donde se ha producido una grieta de cierta importancia.

Ático."Escultura de San Juan Bautista".
Levantamientos generalizados del estrato de repolicromía. Roturas y pérdidas del soporte.

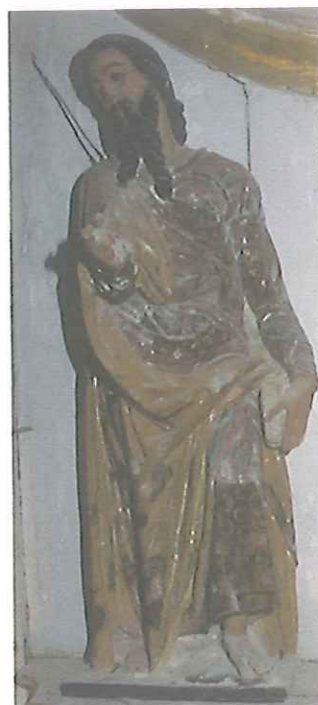
Ático 4ª calle. "Apóstol".
Levantamientos y pérdidas del estrato de repolicromía.

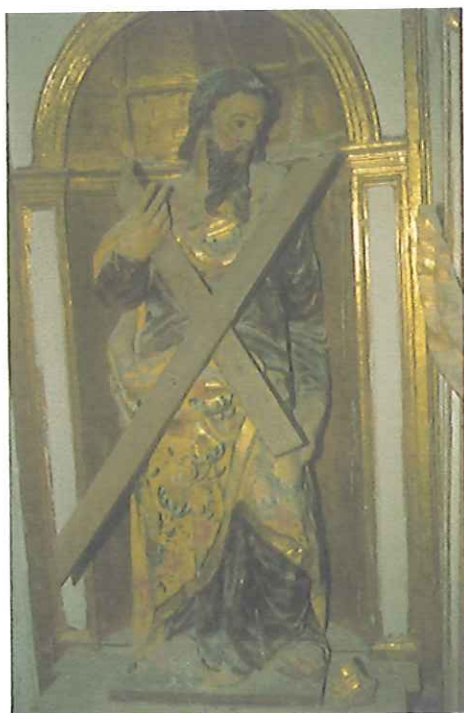
2º cuerpo."Escultura de San Andrés".
Estrato de repolicromía generalizado.
Levantamientos y pérdidas puntuales.

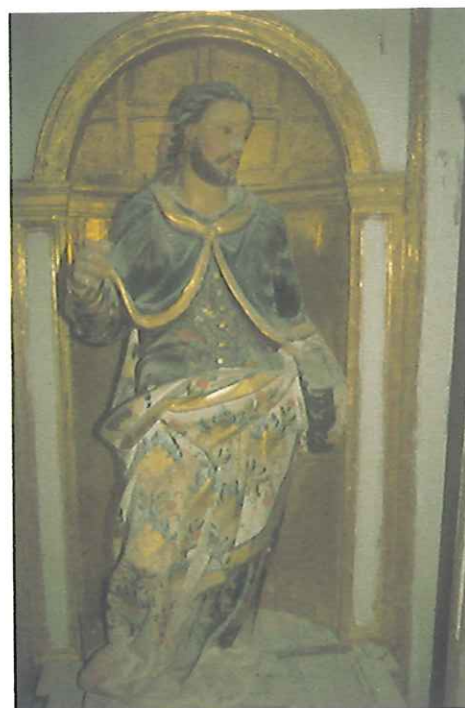
En las zonas de pérdidas aparecen otros daños asociados, como los levantamientos en forma de abolsamiento dispersos por toda la escultura. Son de pequeño tamaño y sólo afectan a la repolicromía. Se localizan en la mano derecho, libro y peana.

2º cuerpo."Escultura de Santiago".
Estrato de repolicromía generalizado.
Levantamientos y pérdidas puntuales.

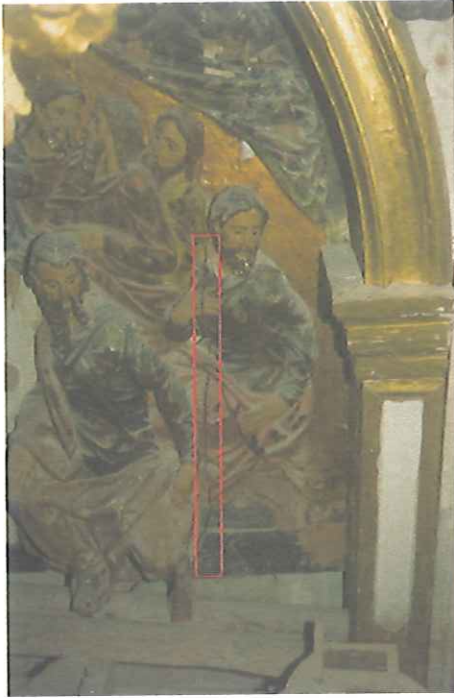
Relieve Santa Cena. Separación de ensamblés. Falta de adhesión y pérdidas del estrato de repolicromía.

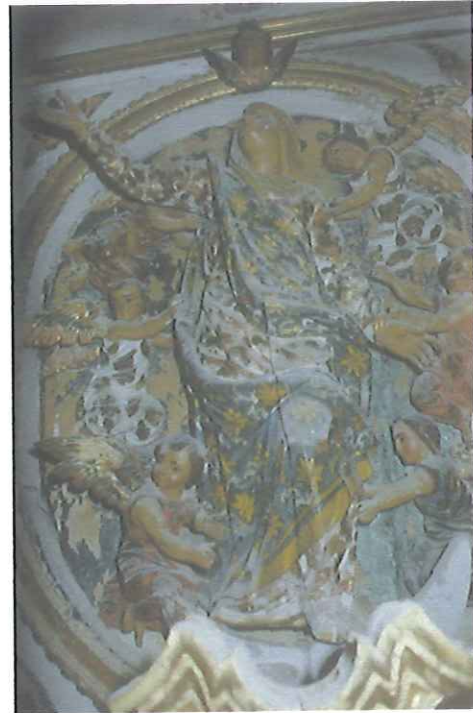
Relieve de la Asunción. Falta de adhesión y pérdidas generalizadas del estrato de repolicromía.

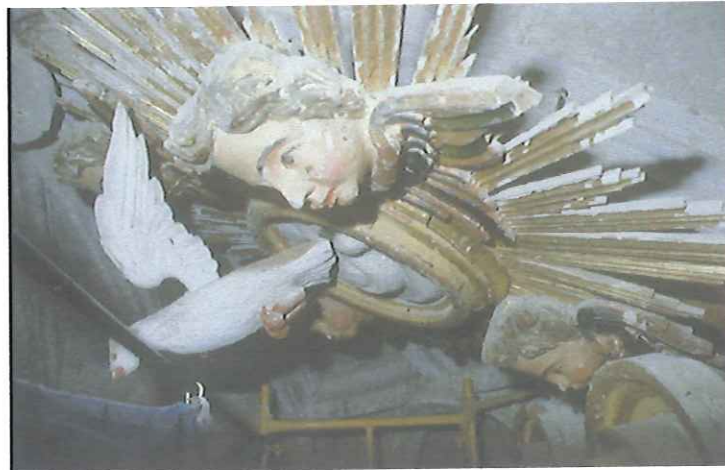
En la repolicromía de la paloma se aprecian puntos negros en toda su superficie. Según los estudios microbiológicos se trata de una colonia bacteriana, que podría tener su origen en una alteración de los aglutinantes orgánicos causado por la presencia de altos niveles de humedad relativa. (Ver apartado de previos y de condiciones medioambientales).

Se observa la presencia de repintes de tonalidad ocre sobre el oro aplicados con la intención de ocultar las superficies de bol sin dorar sobre los rayos y molduras.

Relieve del Espíritu Santo. Levantamientos y pérdidas generalizadas en el dorado. Repintes sobre los querubines.

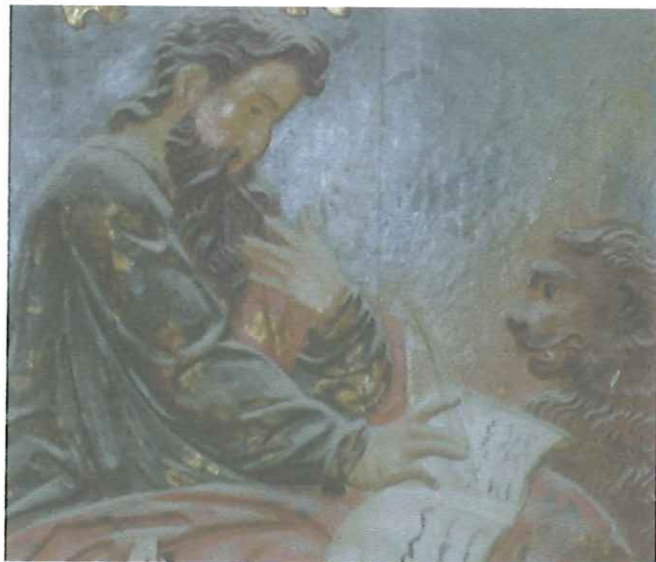
"Relieve de San Marcos" ubicado en el 1º cuerpo.
Presenta un estrato de repolicromía generalizado.
