## Memoria final de Intervención

Saya de Ntra. Sra. de la Paz en su Mayor Aflicción. Jerez de la Frontera. Cádiz

Pedro de Lima. 1762

Marzo, 2022

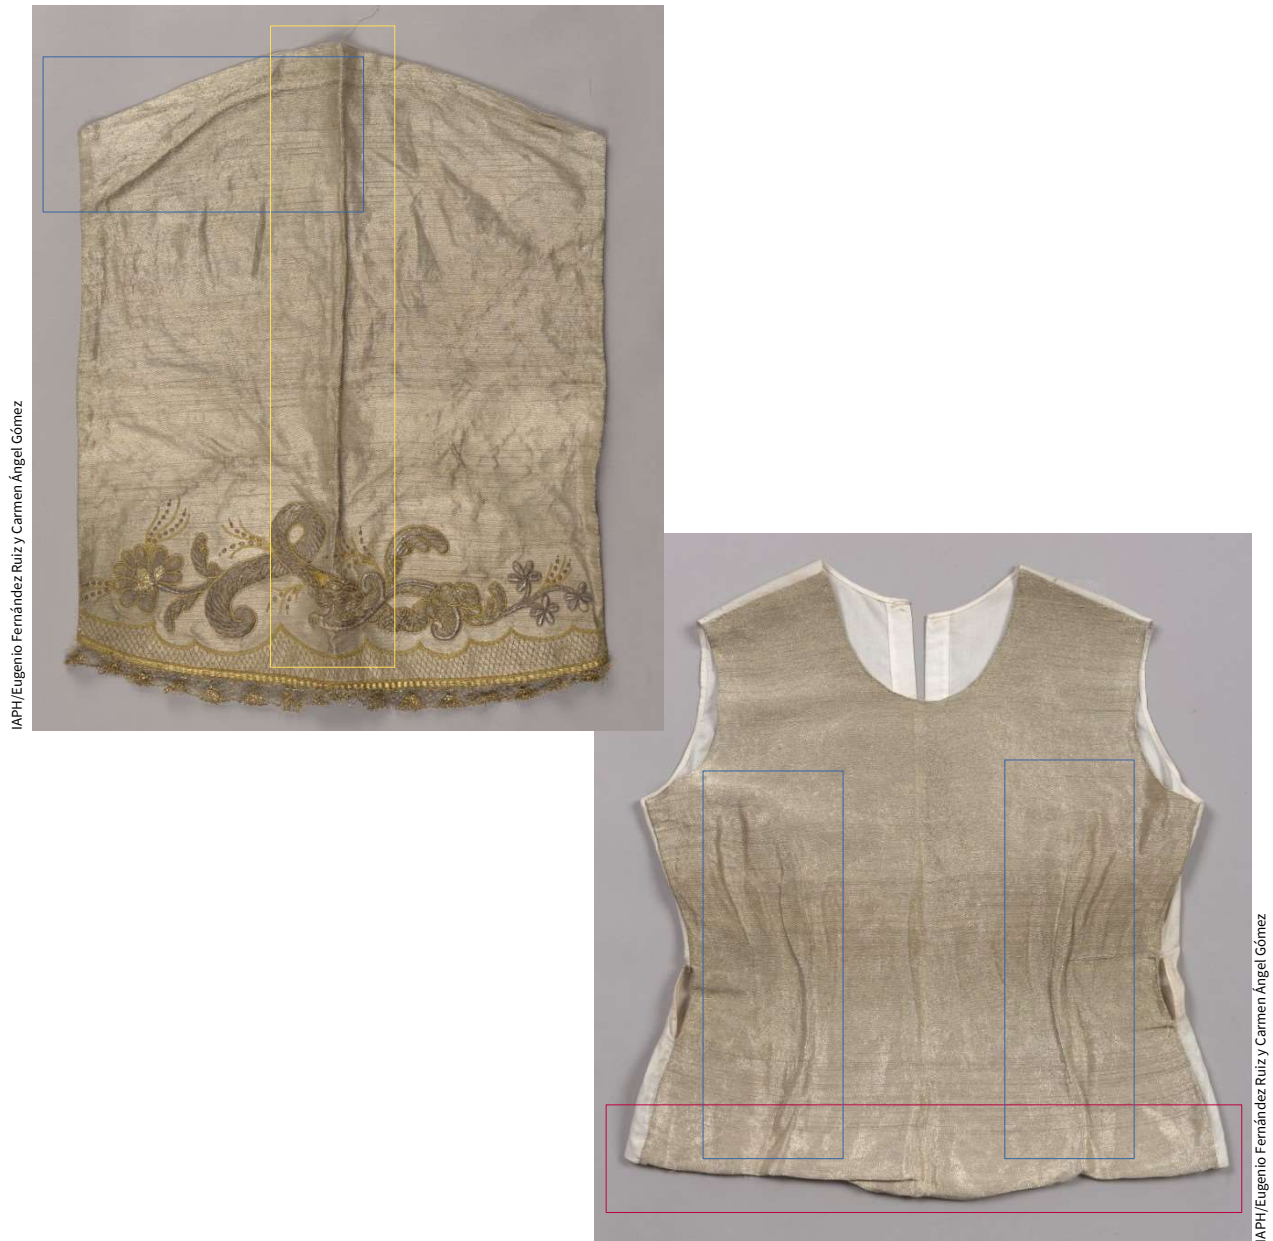
Figura V.1

Deformaciones

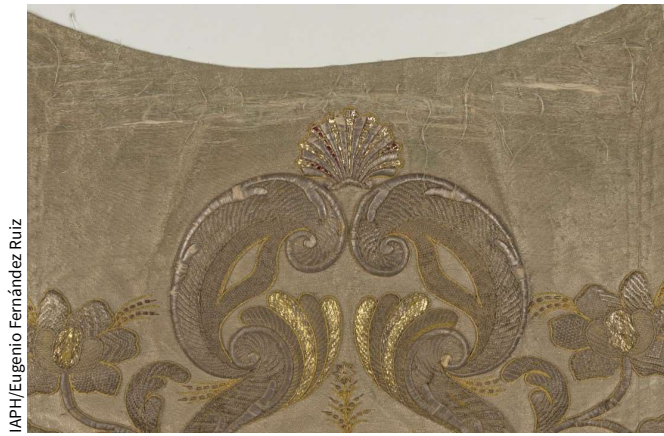
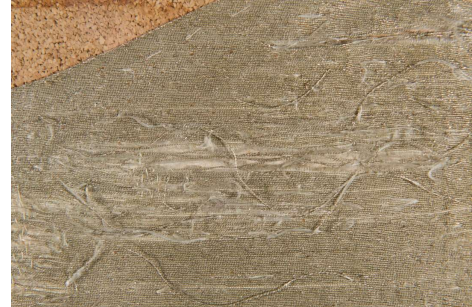
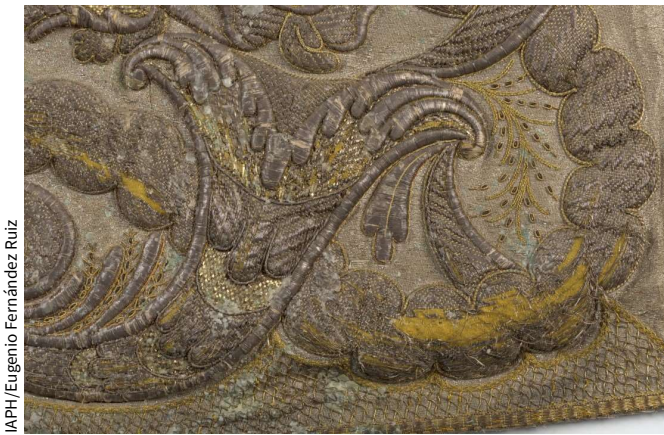
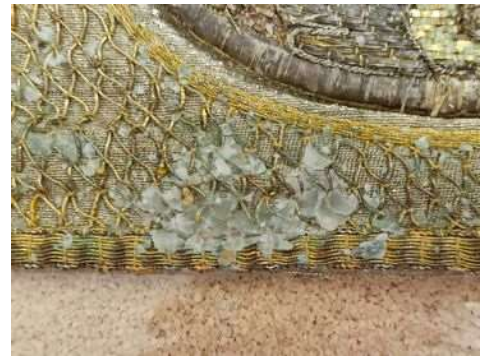
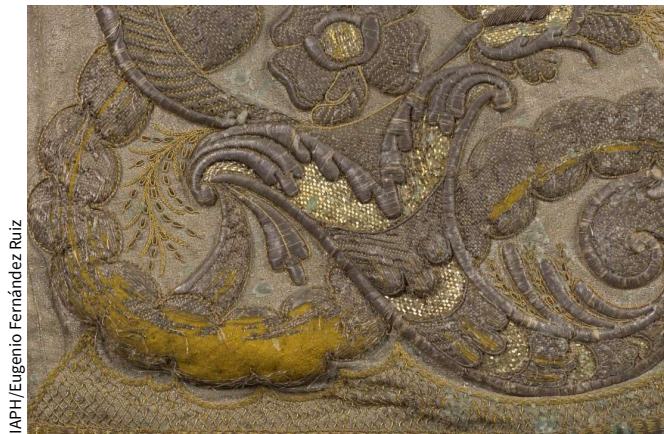
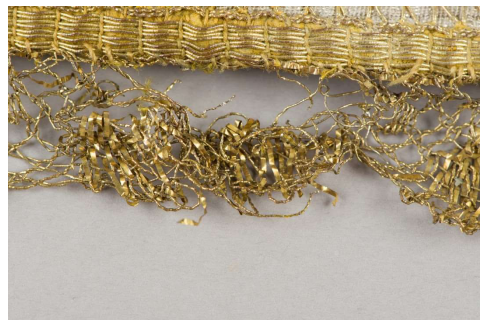
Figura V.2

Perdidas, roturas, hilos sueltos y acumulación de cera

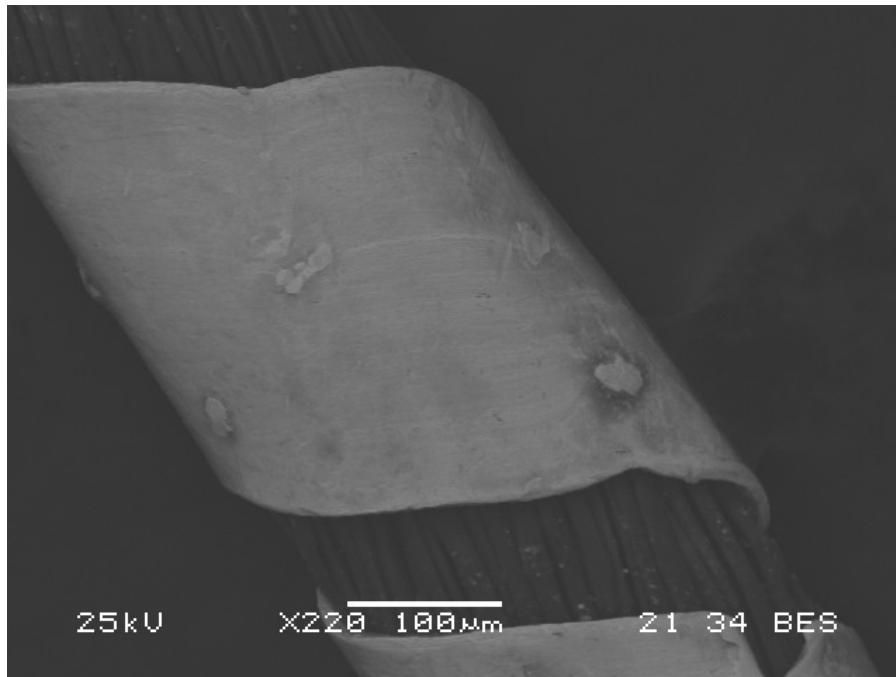
Figura 2. Imagen obtenida al microscopio electrónico de barrido de la sección transversal de la micromuestra analizada **SVP-1** (25kV, 220X, BES) (SVP-1: Hilo entorchado. Bordado Original.)

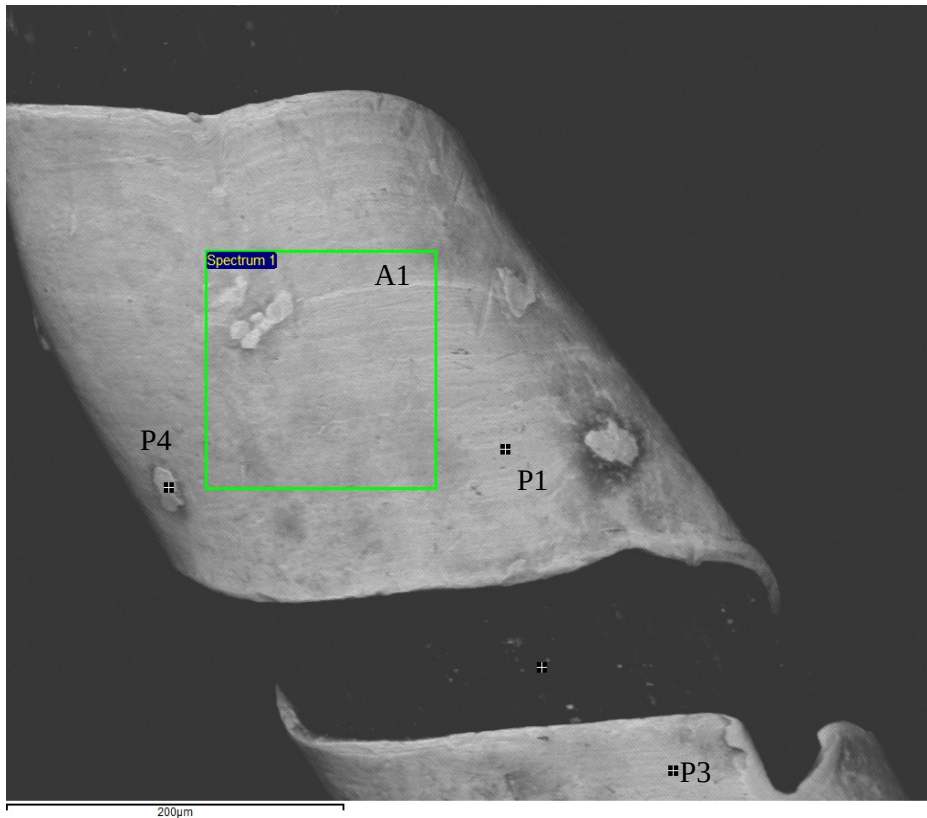
Figura 3. Imagen obtenida al microscopio electrónico de barrido de la sección transversal de la micromuestra analizada **SVP-1** (25kV, 220X, BES).

Análisis cuantitativo (%p/p)	Área 1 (A1)	Puntual 1 (P1)	Puntual 3 (P3)	Puntual 4 (P4)
Cobre (Cu)	0.7443154	0.5613616	-	4.581418
Plata (Ag)	87.84017	86.20536	85.3483	63.57675
Oro (Au)	11.41552	13.23328	14.65169	31.84183

Se puede observar que en el análisis cuantitativo del área 1 (A1), es el más representativo, que el contenido en cobre es aproximadamente del 0,75 % p/p.

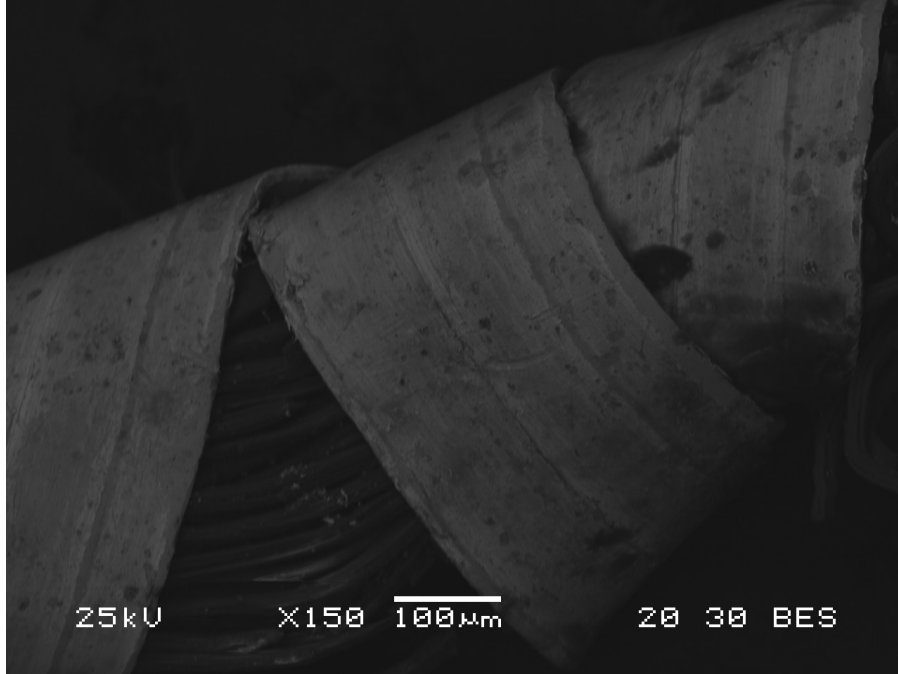
Figura 4. Imagen obtenida al microscopio electrónico de barrido de la sección transversal de la micromuestra analizada **SVP-2** (25kV, 150X, BES) (SVP-2: Hilo entorchado. Tejido Tisú.)

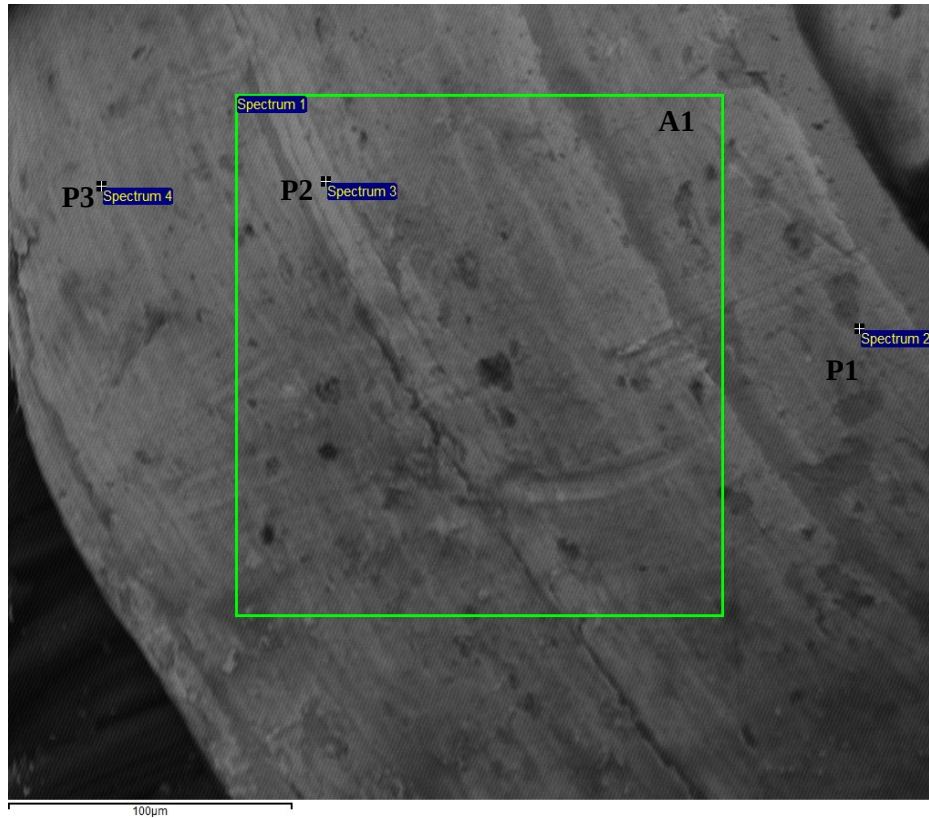
Figura 5. Imagen obtenida al microscopio electrónico de barrido de la sección transversal de la micromuestra analizada **SVP-2** (25kV, 220X, BES).

Análisis cuantitativo (%p/p)	Área 1 (A1)	Puntual 1 (P1)	Puntual 2 (P2)	Puntual 3 (P3)
Cobre (Cu)	73.69	78.71	47.30	65.91
Plata (Ag)	26.31	21.29	52.70	34.09
Oro (Au)	-	-	-	-

Se puede observar en el análisis cuantitativo del área 1 (A1), siendo el más representativo, que el contenido en cobre es superior al 70 % p/p. Este elemento de la saya no tiene oro en su composición.

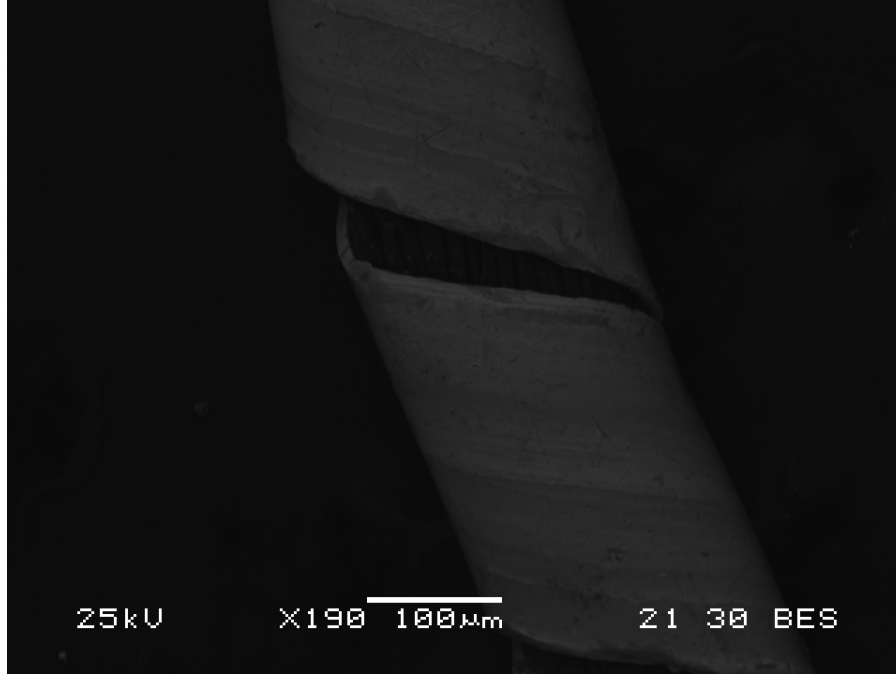
Figura 6. Imagen obtenida al microscopio electrónico de barrido de la sección transversal de la micromuestra analizada **SVP-3** (25kV, 190X, BES) (SVP-3: Hilo entorchado. Intervención. (tomada de cabos sueltos del reverso))

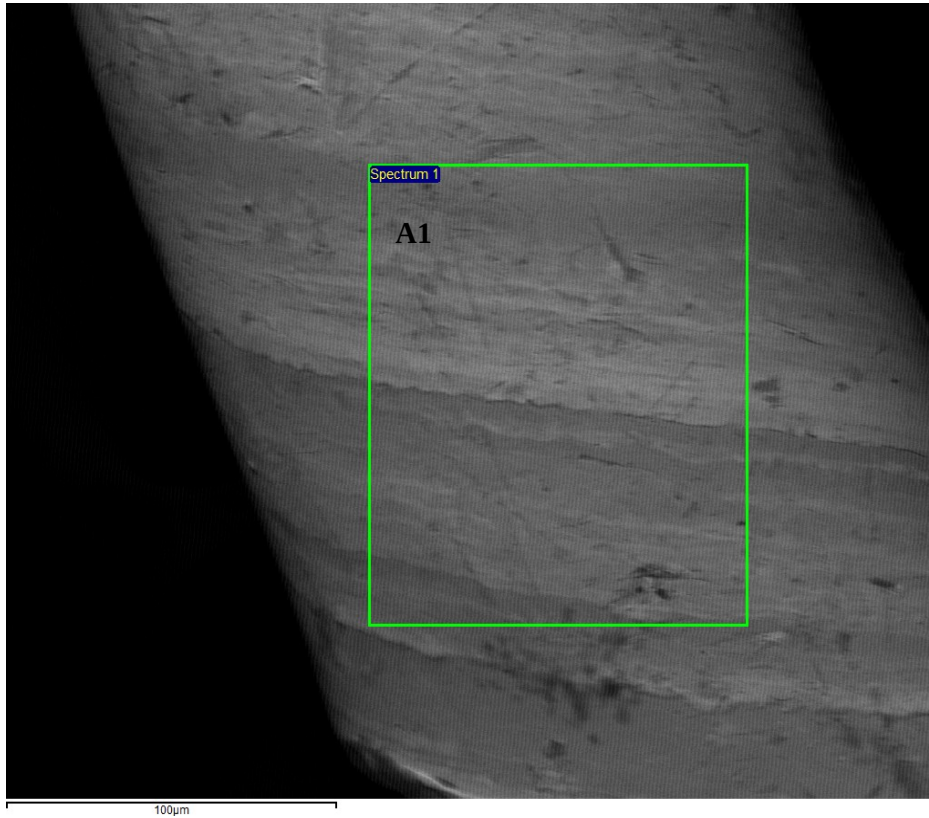
Figura 7. Imagen obtenida al microscopio electrónico de barrido de la sección transversal de la micromuestra analizada **SVP-3** (25kV, 190X, BES).

Análisis cuantitativo (%p/p)	Área 1 (A1)
Cobre (Cu)	73.17
Plata (Ag)	15.52
Oro (Au)	11.31

Se puede observar en el análisis cuantitativo del área 1 (A1) que el contenido en cobre es superior al 70 % p/p.

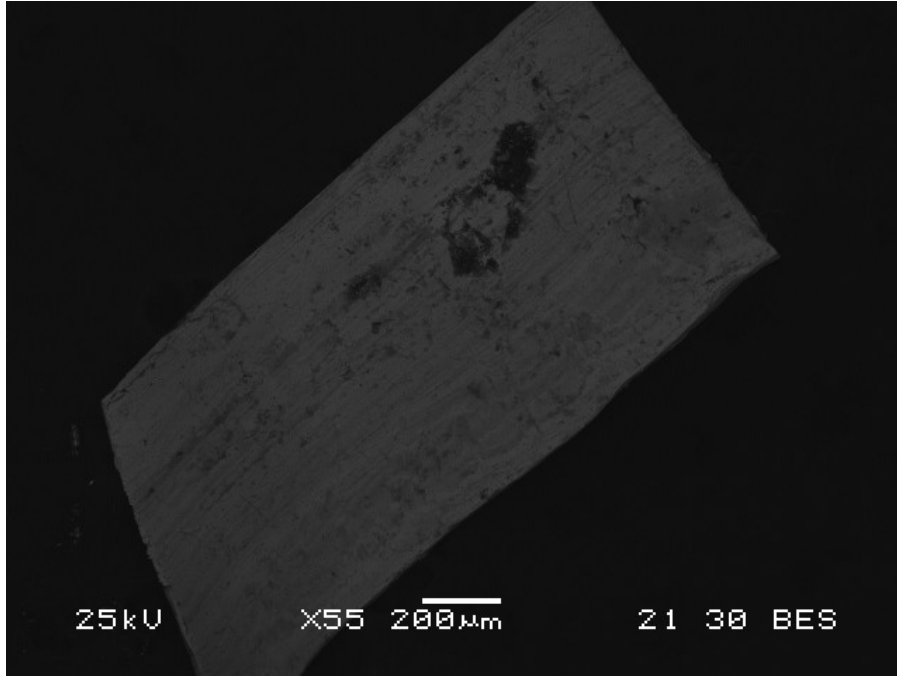
Figura 8. Imagen obtenida al microscopio electrónico de barrido de la sección transversal de la micromuestra analizada **SVP-4** (25kV, 150X, BES) (SVP-4: Hojilla. Bordado Original.)

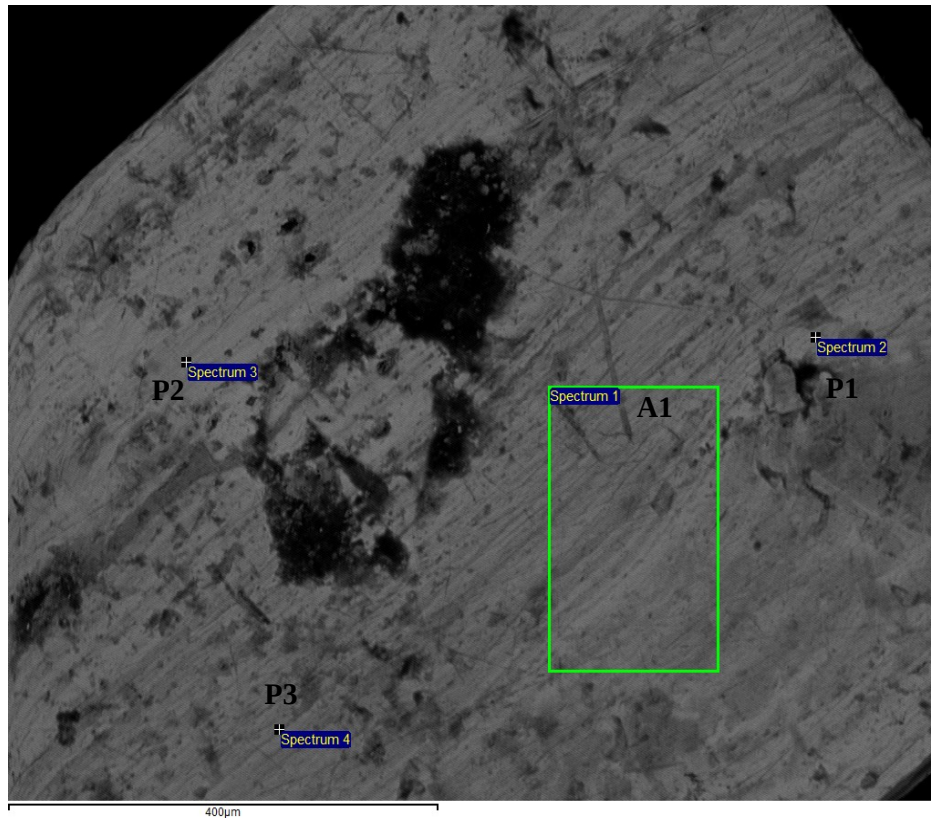
Figura 9. Imagen obtenida al microscopio electrónico de barrido de la sección transversal de la micromuestra analizada **SVP-4** (25kV, 140X, BES).

Análisis cuantitativo (%p/p)	Área 1 (A1)	Puntual 1 (P1)	Puntual 2 (P2)	Puntual 3 (P3)
Cobre (Cu)	-	-	-	-
Plata (Ag)	63.21	30.43	21.77	61.33
Oro (Au)	36.79	69.57	78.23	38.67

Se puede observar en el análisis cuantitativo del área 1 (A1), siendo el más representativo, no existe cobre en la composición de este elemento metálico analizado.

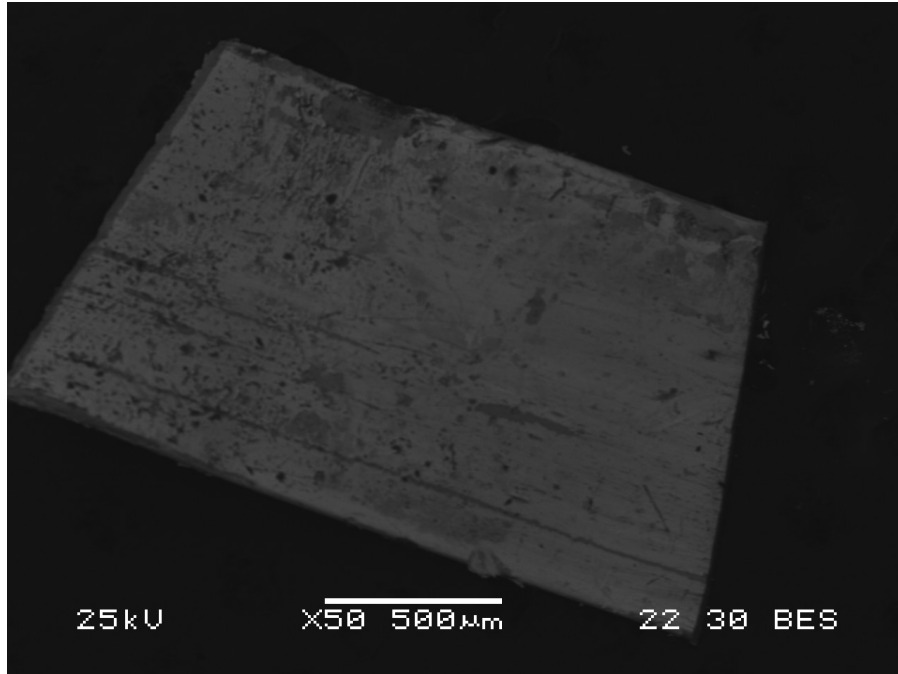
Figura 10. Imagen obtenida al microscopio electrónico de barrido de la sección transversal de la micromuestra analizada **SVP-5** (25kV, 50X, BES) (SVP-5: Hojilla. Intervención.)

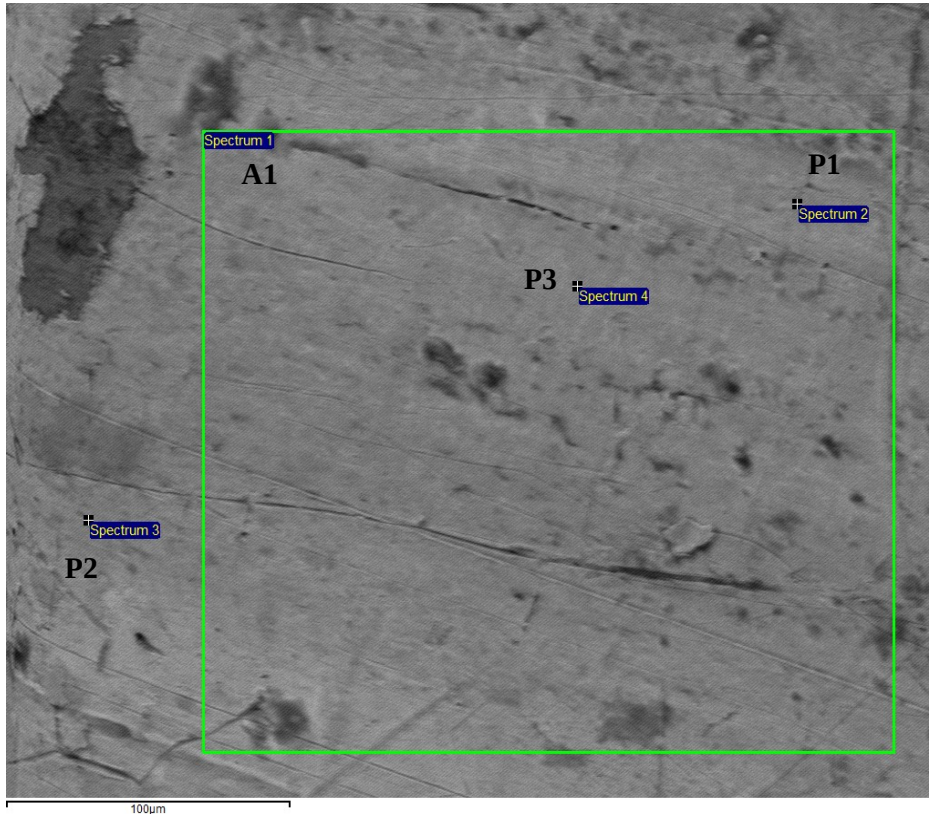
Figura 11. Imagen obtenida al microscopio electrónico de barrido de la sección transversal de la micromuestra analizada **SVP-5** (25kV, 370X, BES).

<b>Análisis cuantitativo (%p/p)</b>	Área 1 (A1)	Puntual 1 (P1)	Puntual 2 (P2)	Puntual 3 (P3)
Cobre (Cu)	14.24	12.38	15.09	7.66
Plata (Ag)	67.27	65.31	76.46	76.07
Oro (Au)	18.49	22.31	8.45	16.27
