Informe de ejecución

Finis Glorïae Mundi

Iglesia de San Jorge. Sevilla

Valdés Leal. 1671-1672

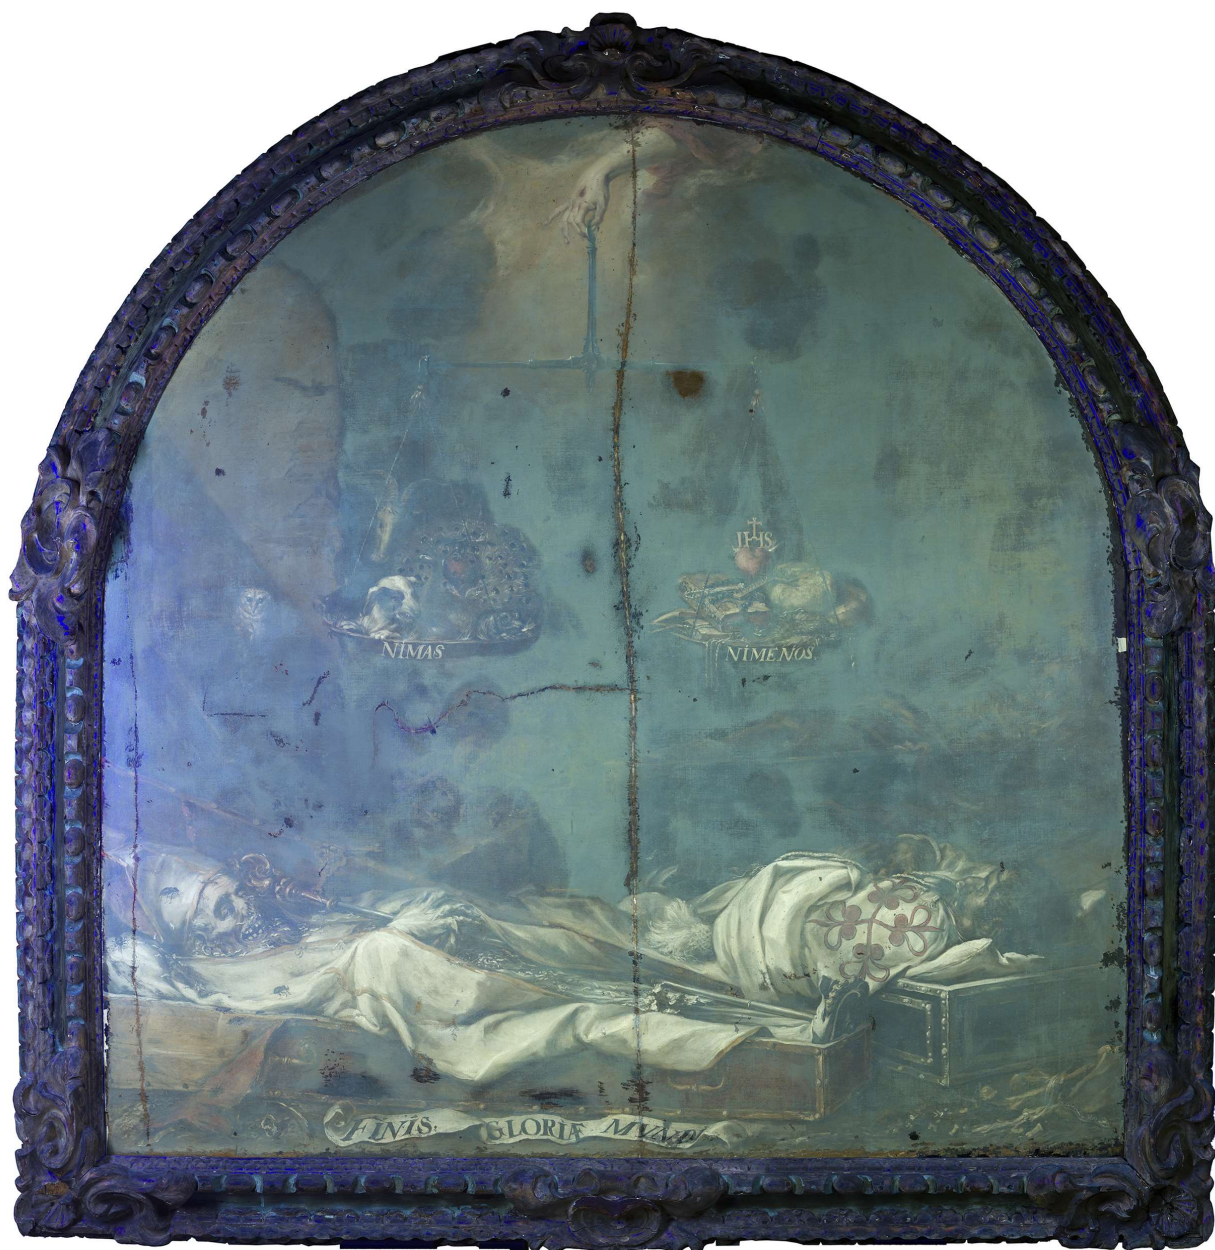
Figura III.3.3

Estudio por fluorescencia ultravioleta.

Gracias al estudio con fluorescencia U.V. se pueden ver y localizar los repintes de intervenciones anteriores y sus dimensiones exactas. Estos abundan en las zonas de las costuras, en los bordes de la obra, bajo la balanza en su lado izquierdo (coincide en la zona de rotura del lienzo original) y en la zona inferior del ataúd del arzobispo. También se aprecia diferentes manchas en el fondo producidas por veladuras de color en la zona y las acumulaciones de la capa de barniz.

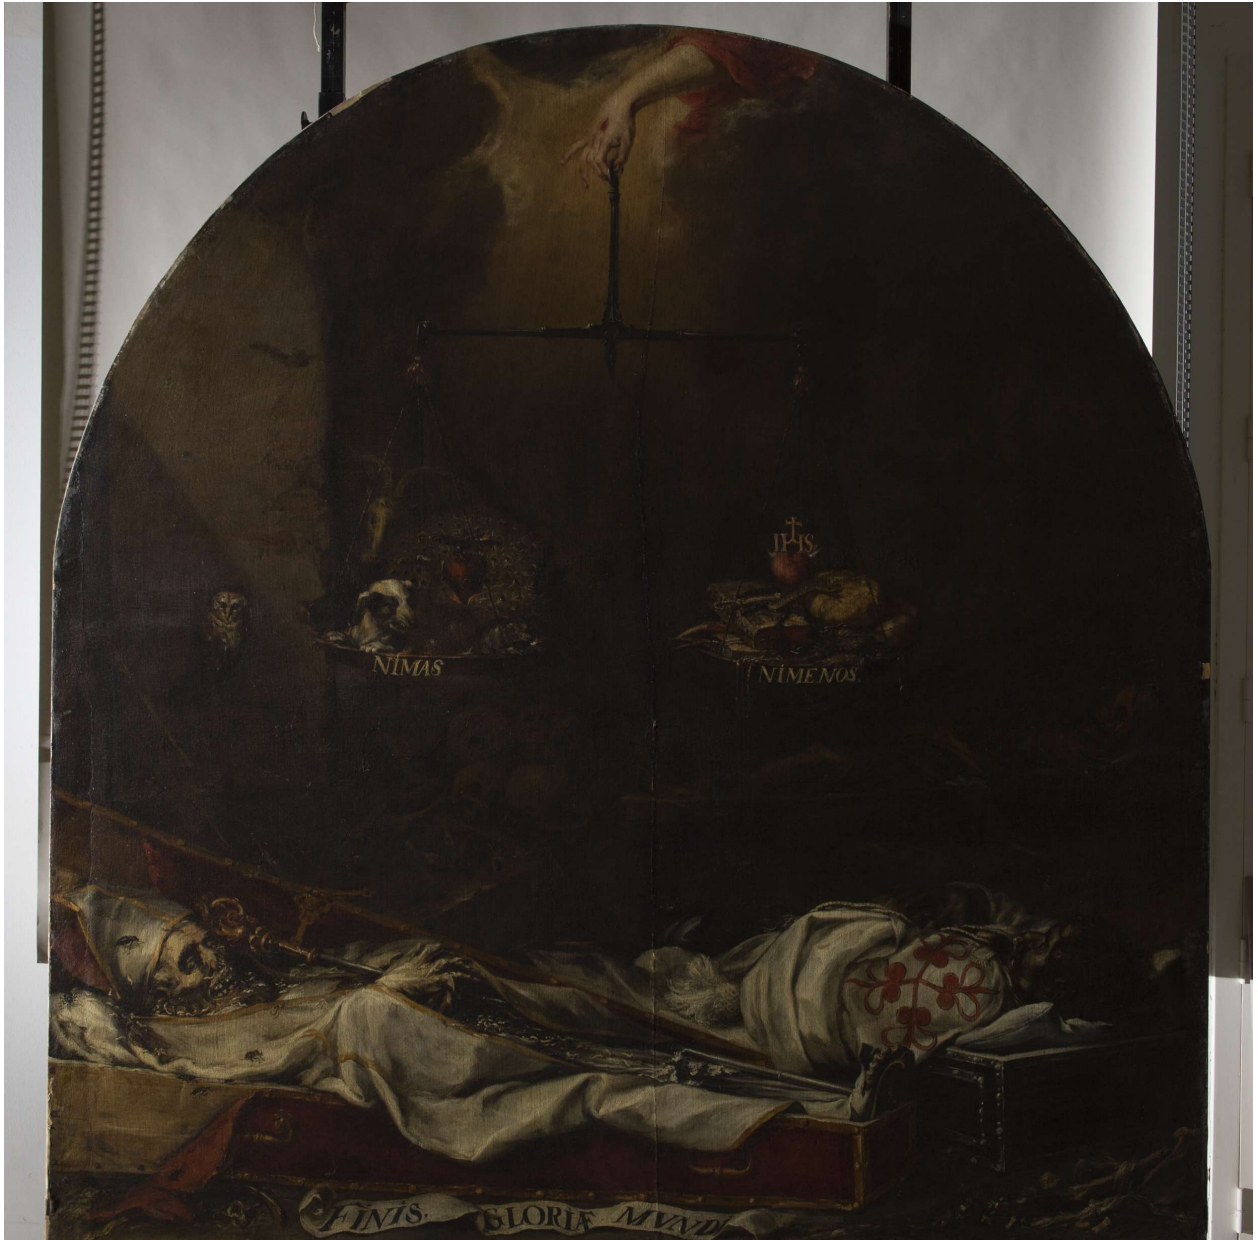
Figura III.3.5

En el estudio realizado mediante la técnica de luz rasante se ha puesto de manifiesto el relieve superficial de esta obra pictórica, observándose las irregularidades superficiales, tanto de técnica de ejecución (empastes y pinceladas) como de daños y deterioros (levantamientos, cuarteados, deformaciones del soporte...).

Estudio con luz rasante.

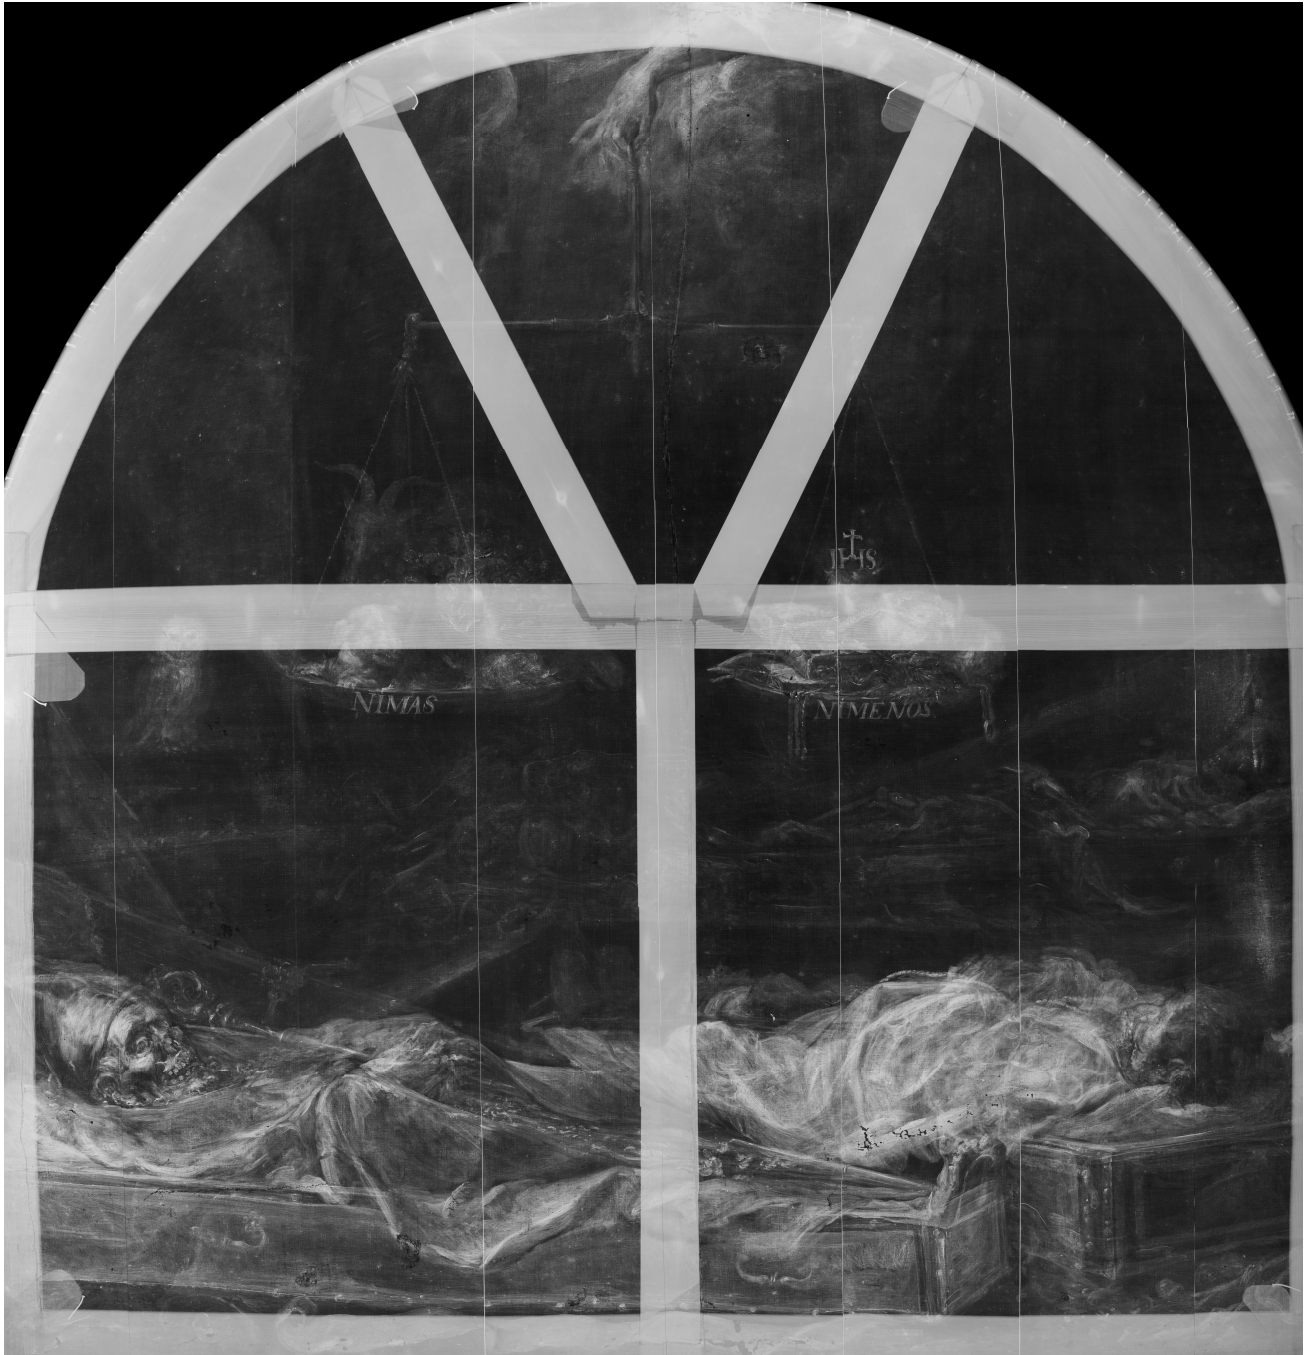
Figura III.3.6

Examen radiográfico.

En el estudio radiográfico se observan varias roturas del soporte original, como ya se ha comentado en el apartado anterior correspondiente al estudio técnico del lienzo, las cuales están reforzadas con la tela de reentelado.

En el estudio radiográfico se aprecian las dimensiones exactas de las lagunas de la capa de preparación y película pictórica, que han sido en su mayoría estucadas en intervenciones anteriores.

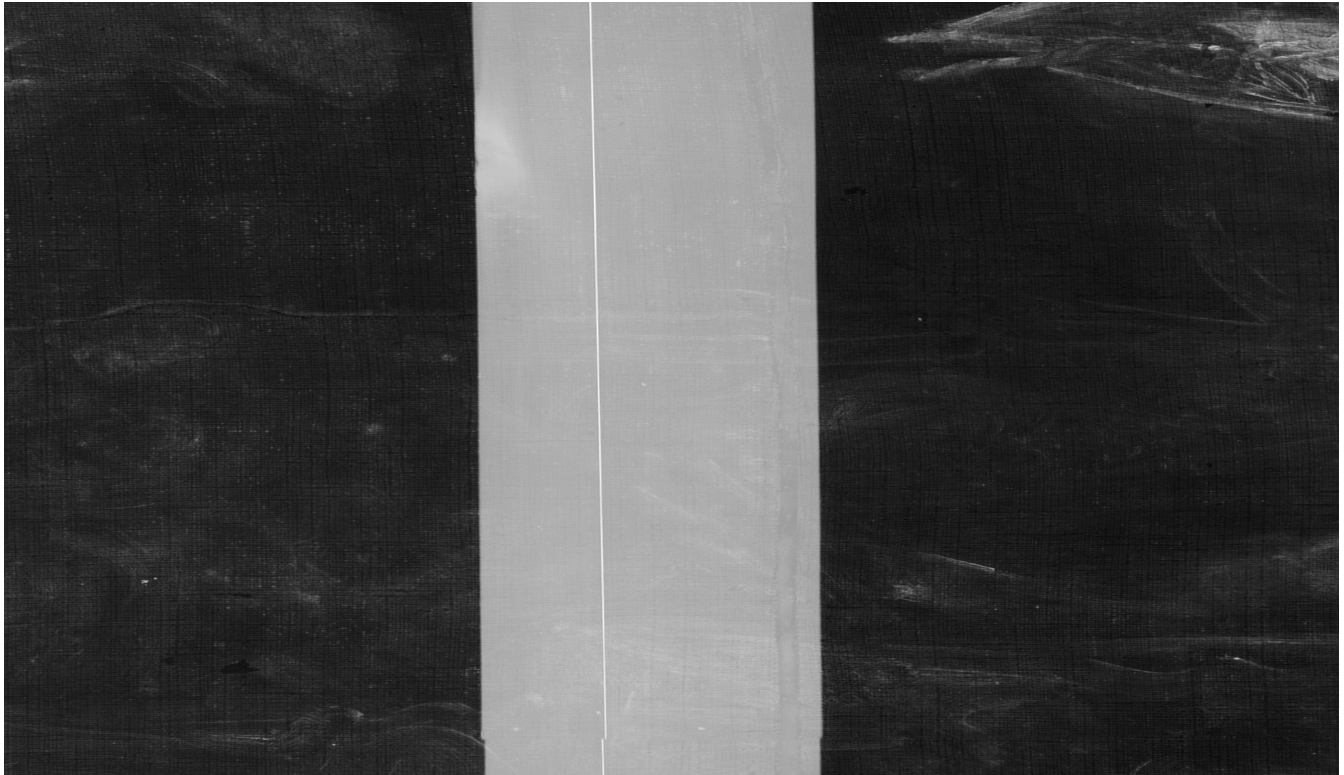
Figura V.1

Detalle de la radiografía del ensamble en travesaño horizontal con los travesaños oblicuos y vertical.

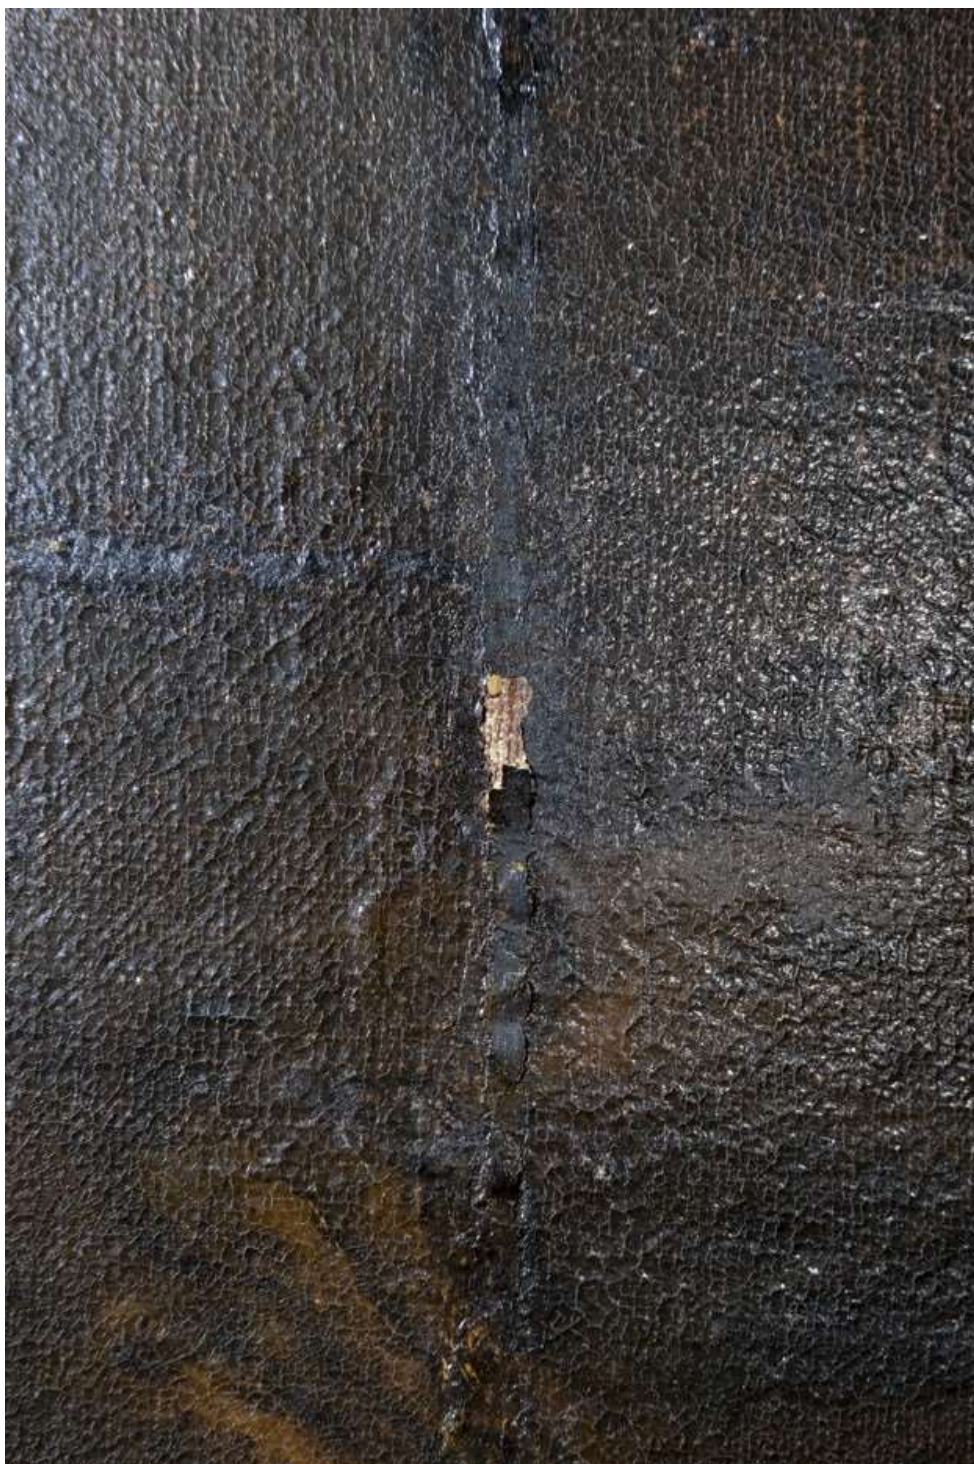
Figura V.2

Levantamiento de la capa de preparación y película pictórica. Luz rasante.

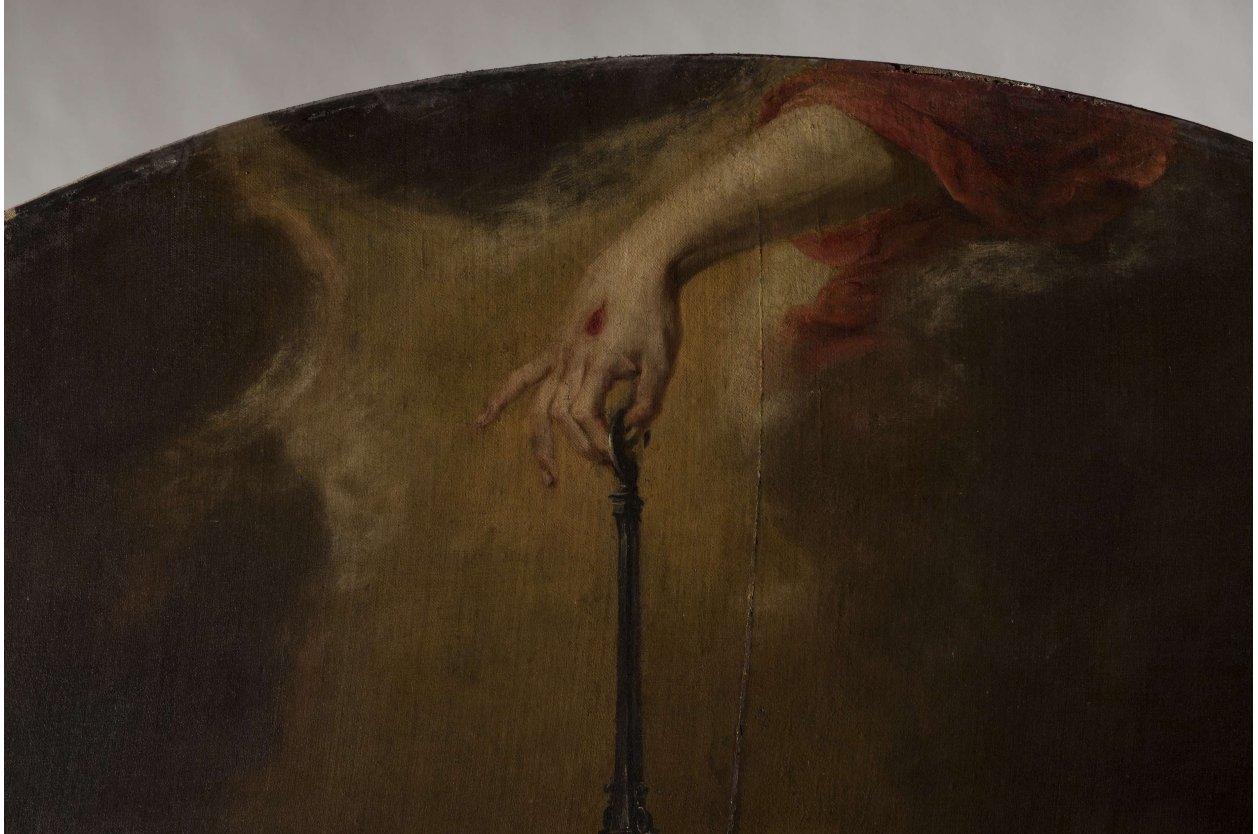
Figura V.3

Levantamiento de la capa de preparación y película pictórica. Luz rasante.

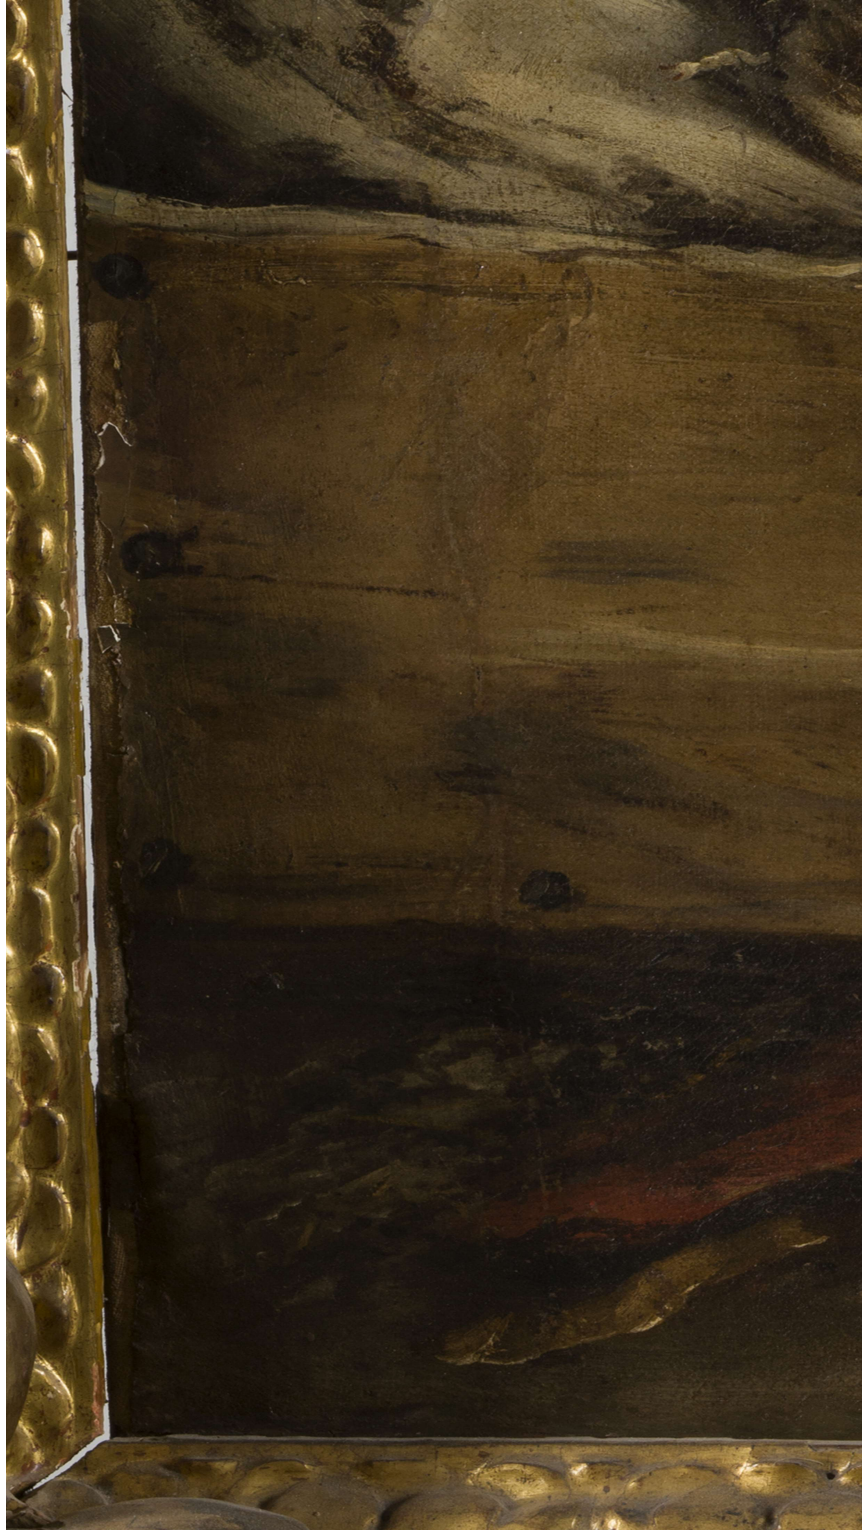
Figura V.4

Lagunas y levantamientos en las capas de preparación y película pictórica.

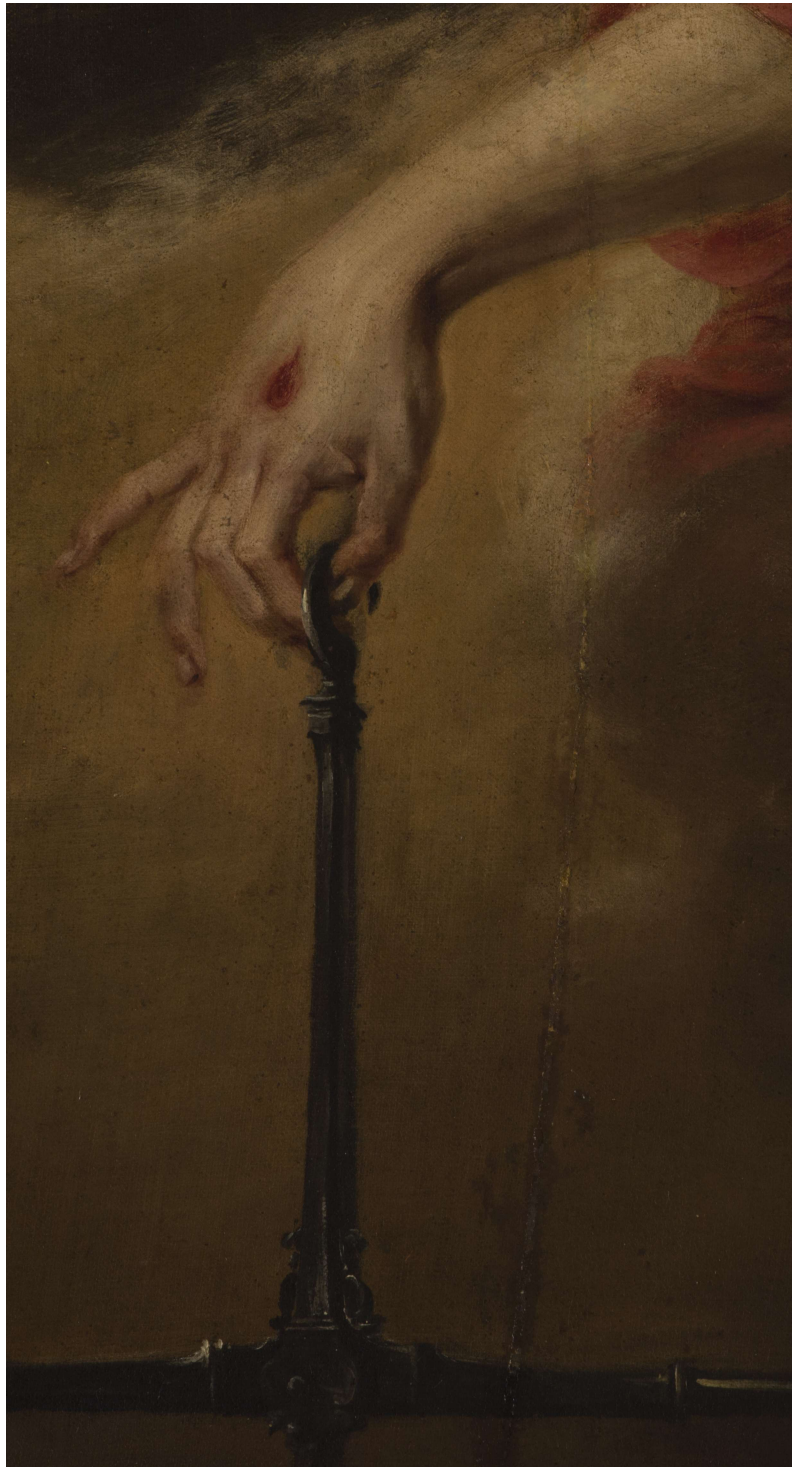
Figura V.5

Alteración cromática de las reintegraciones de intervenciones anteriores.

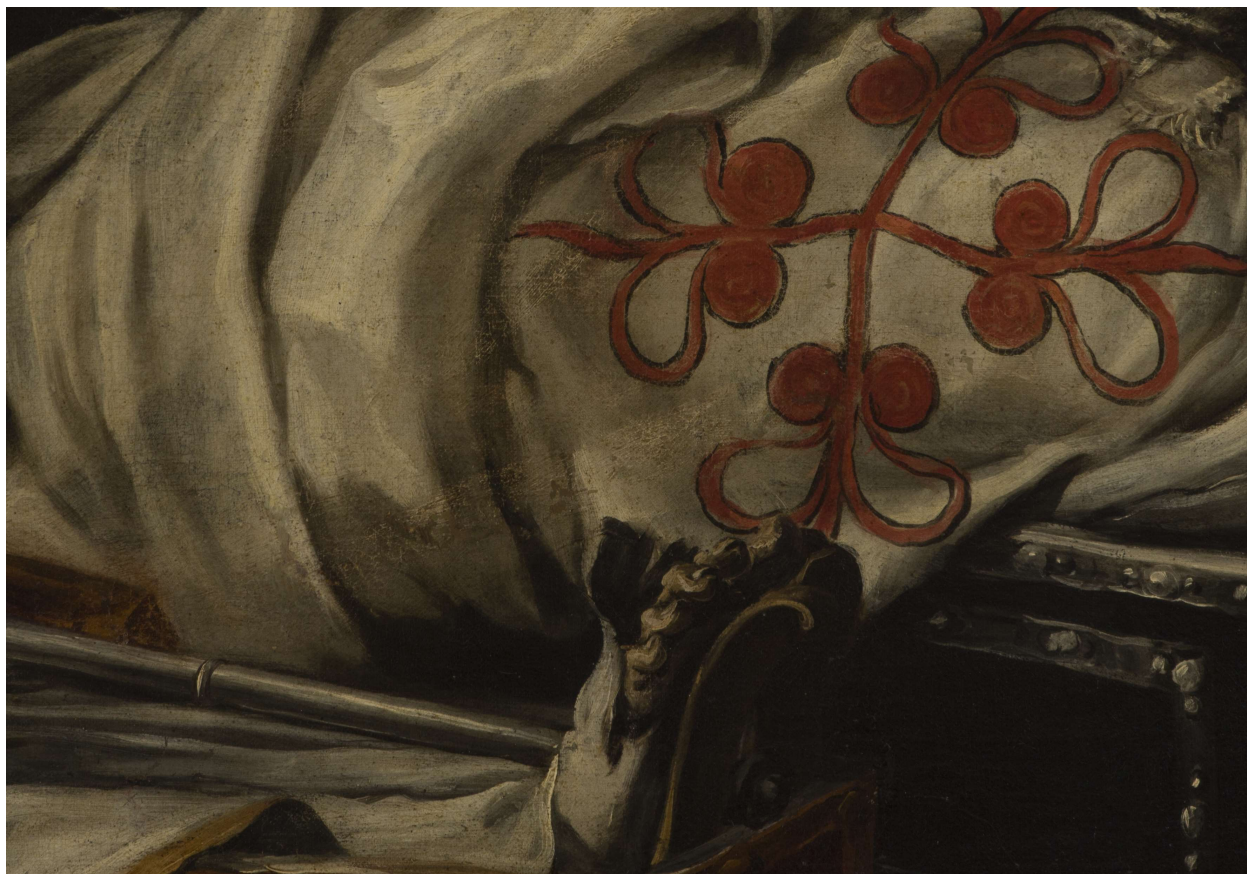
Figura V.6

Alteración cromática de las reintegraciones de intervenciones anteriores.

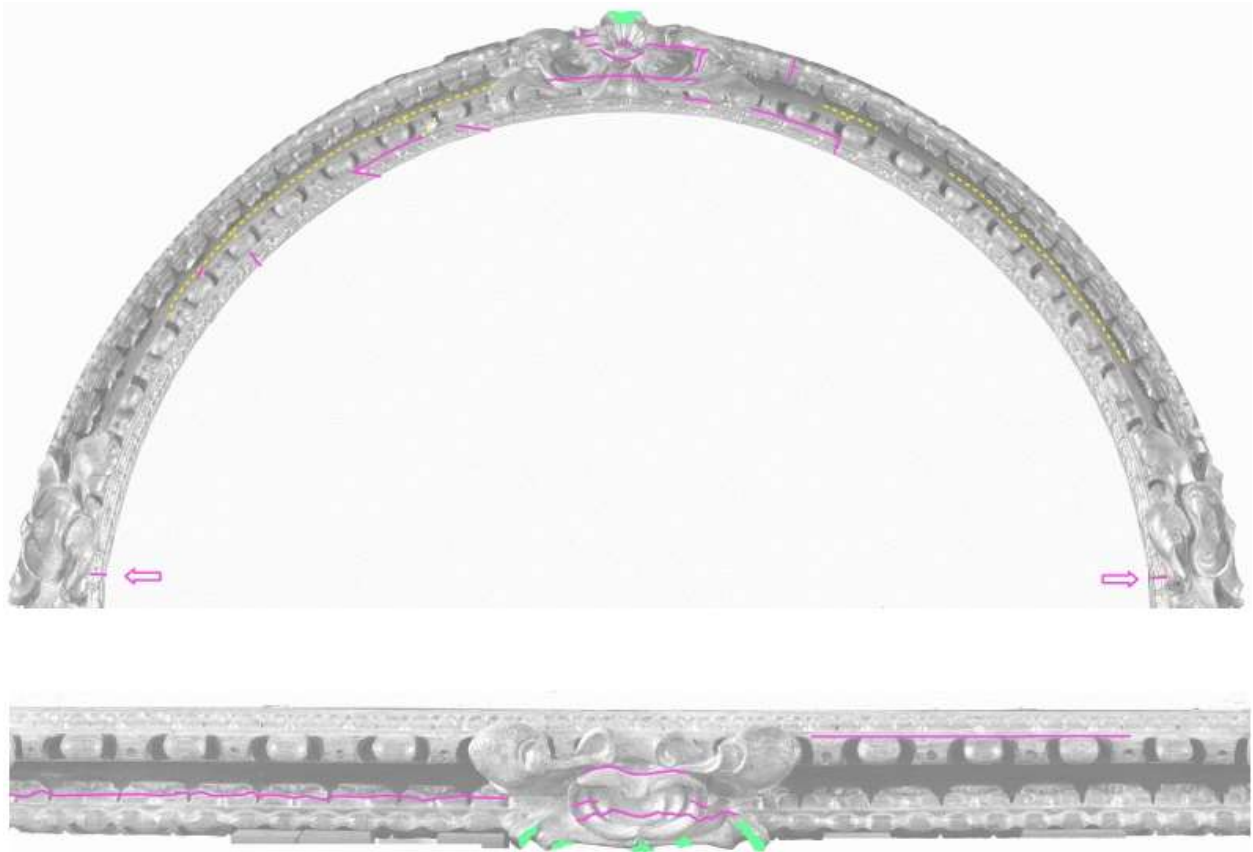
Figura V.7

Pérdidas de soporte

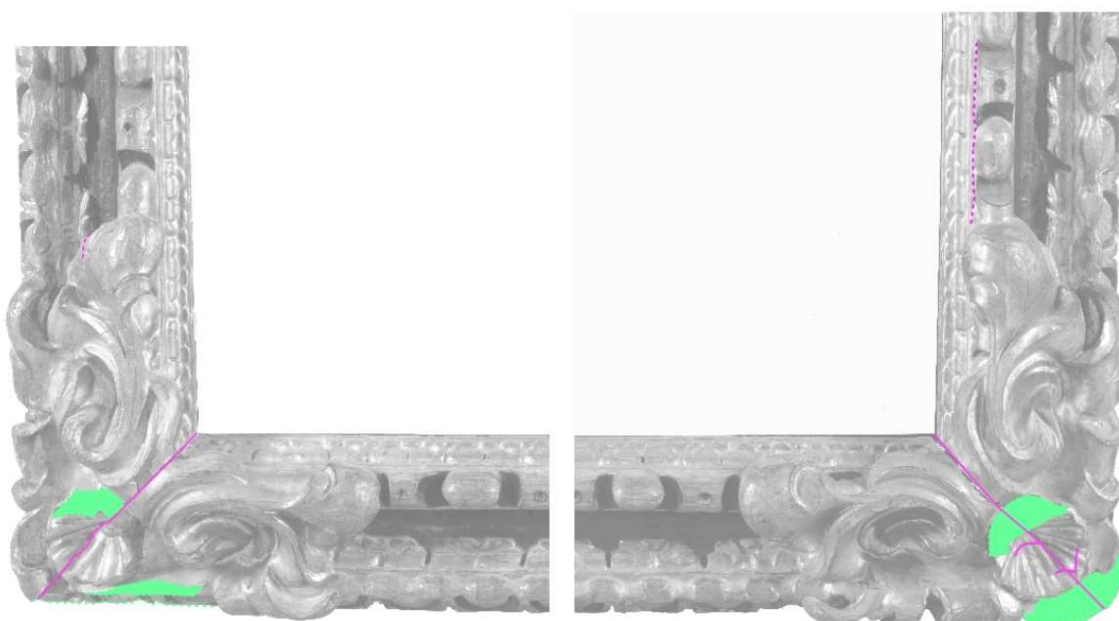
Figura V.8

Pérdidas de soporte

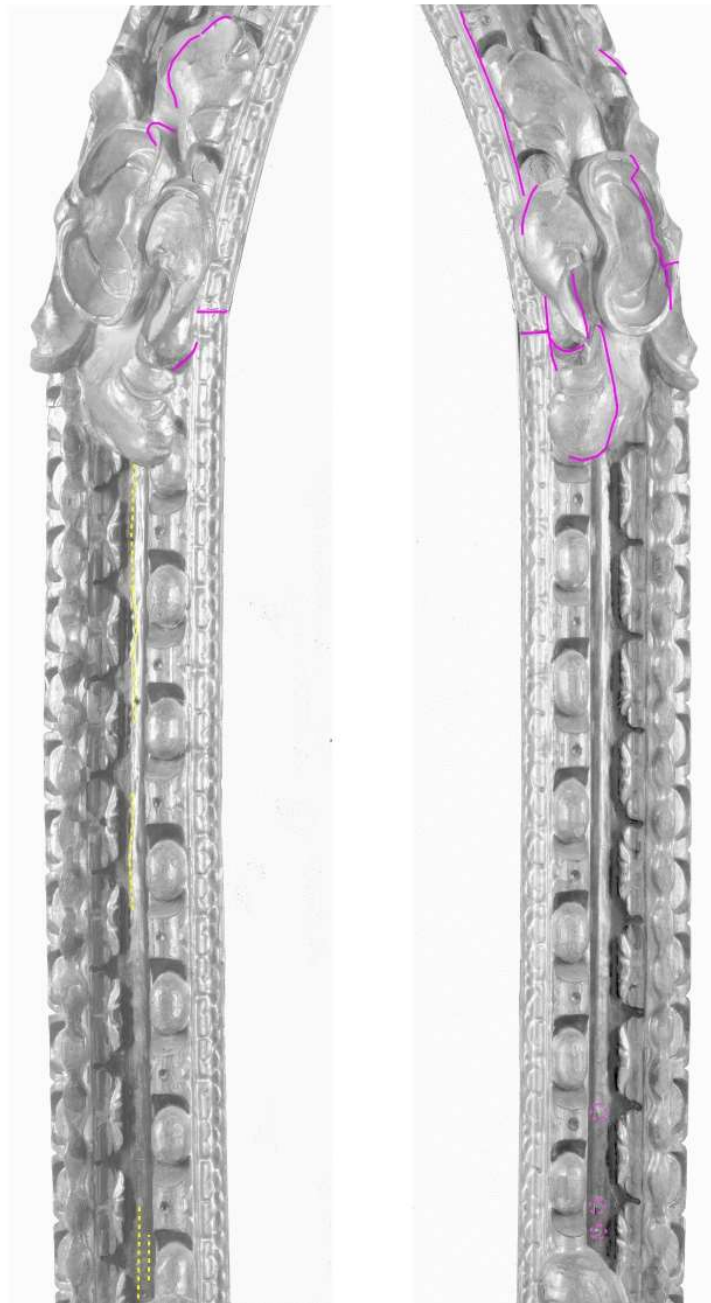
Figura V.9

Las volutas presentan multitud de fisuras, fracturas y piezas separadas.

Fisuras con separación entre piezas

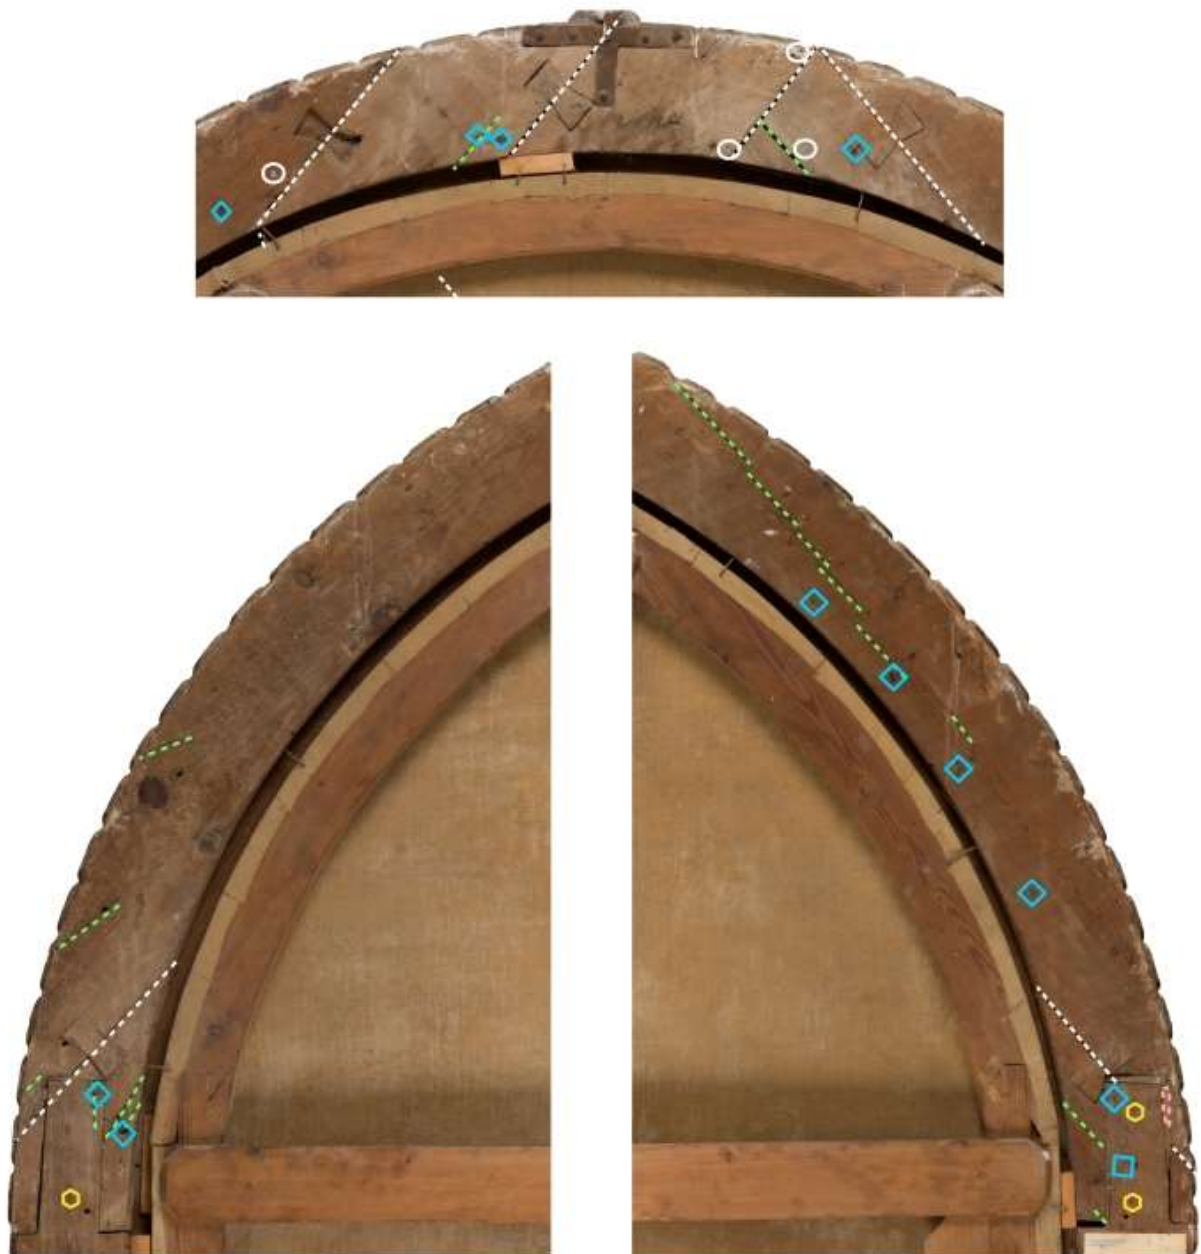
Figura V.10

- Unión de piezas
 Espigas de refuerzo originales
 Puntillas de refuerzo originales
- Pérdidas de soporte
 Fisuras
- Tornillos de refuerzo de intervenciones de mantenimiento

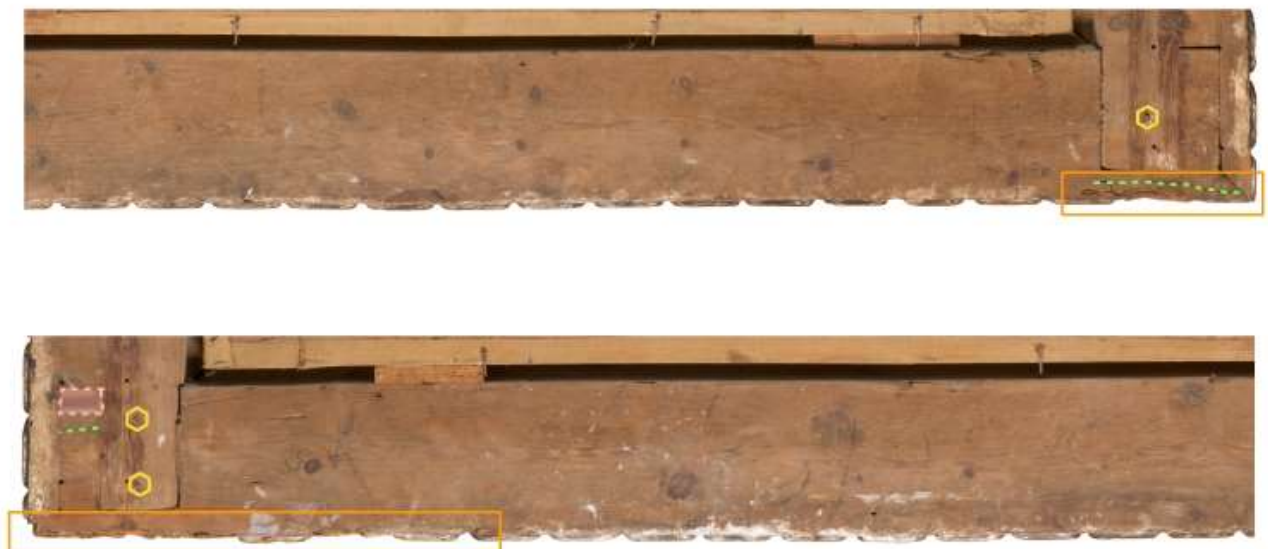
Figura V.11

Pérdidas de soporte por acción de insectos xilófagos

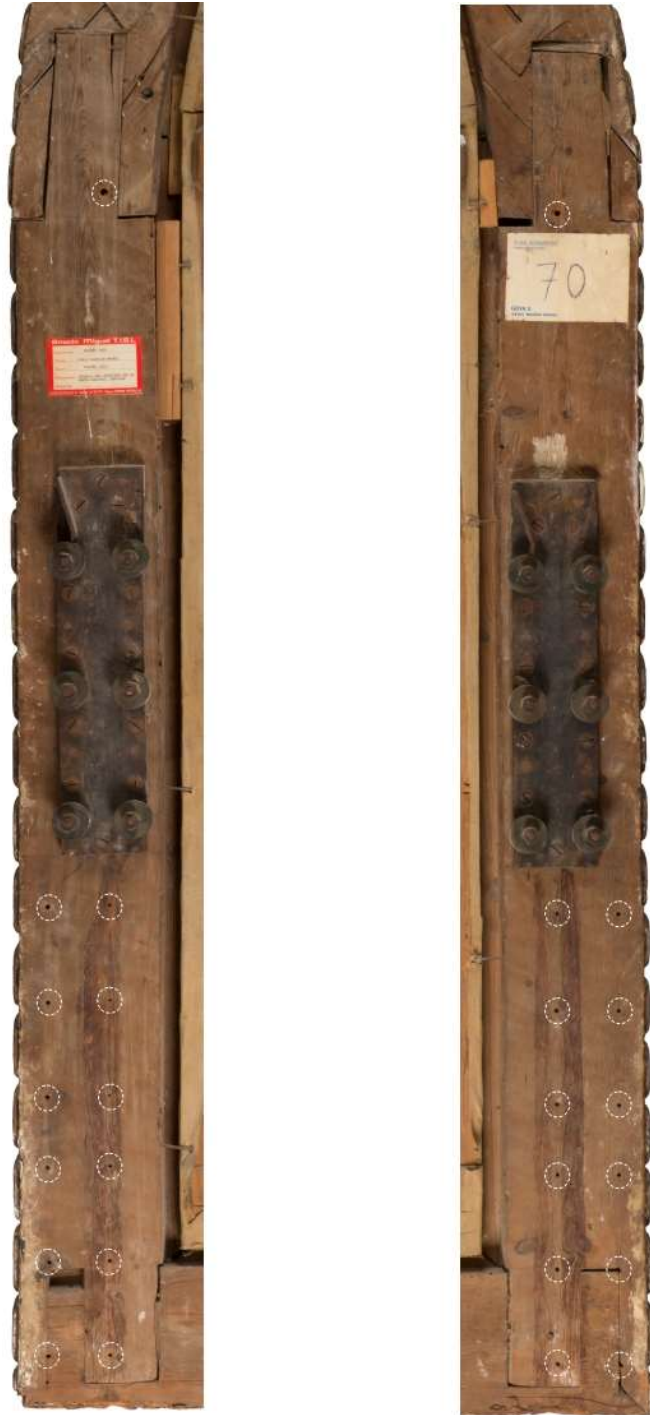
Figura V.12

Orificios de antiguos sistemas de suspensión del marco, ya en desuso.
