# Memoria final de intervención

Palio de la Virgen de los Ángeles

Hermandad de los Negritos. Sevilla

Febrero de 2018

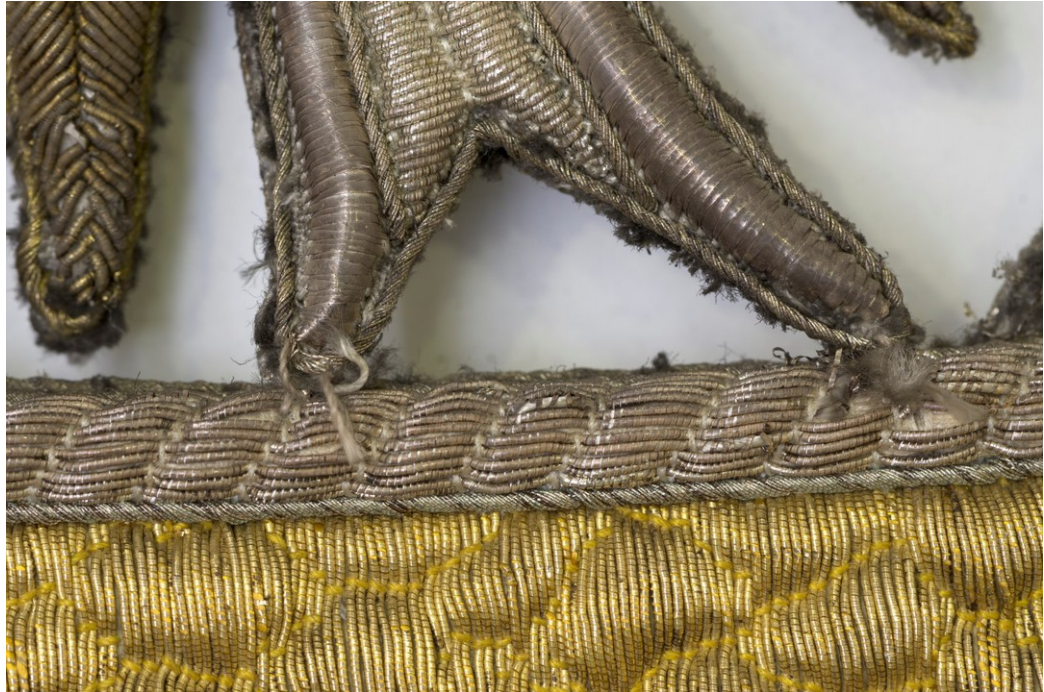
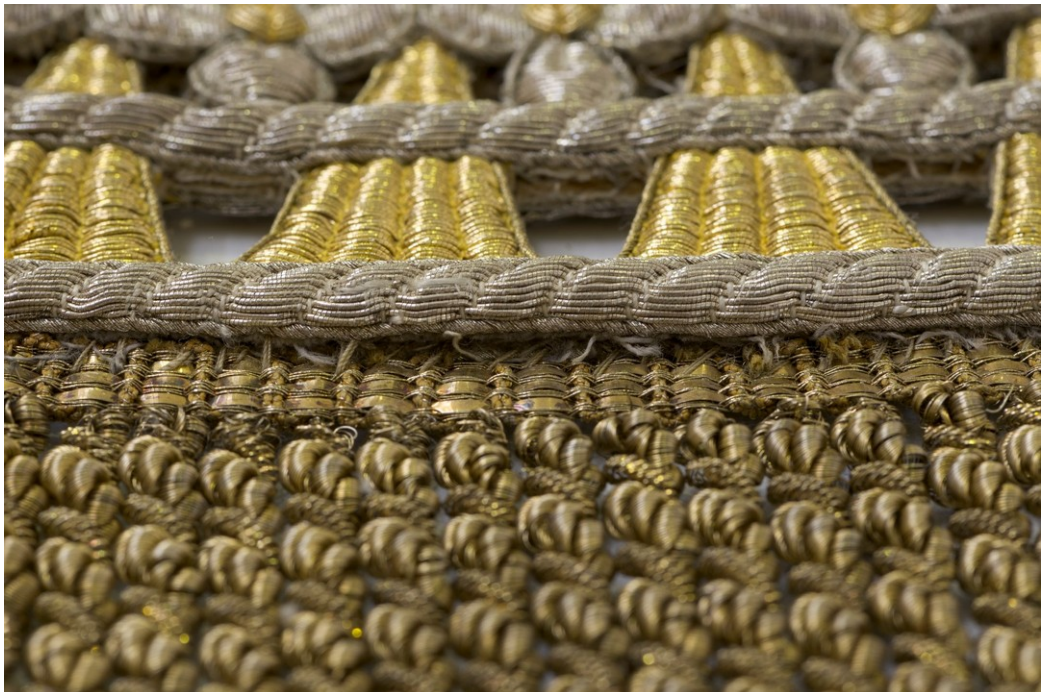
Figura III.44

Cosidos identificados en zonas de los bordados.

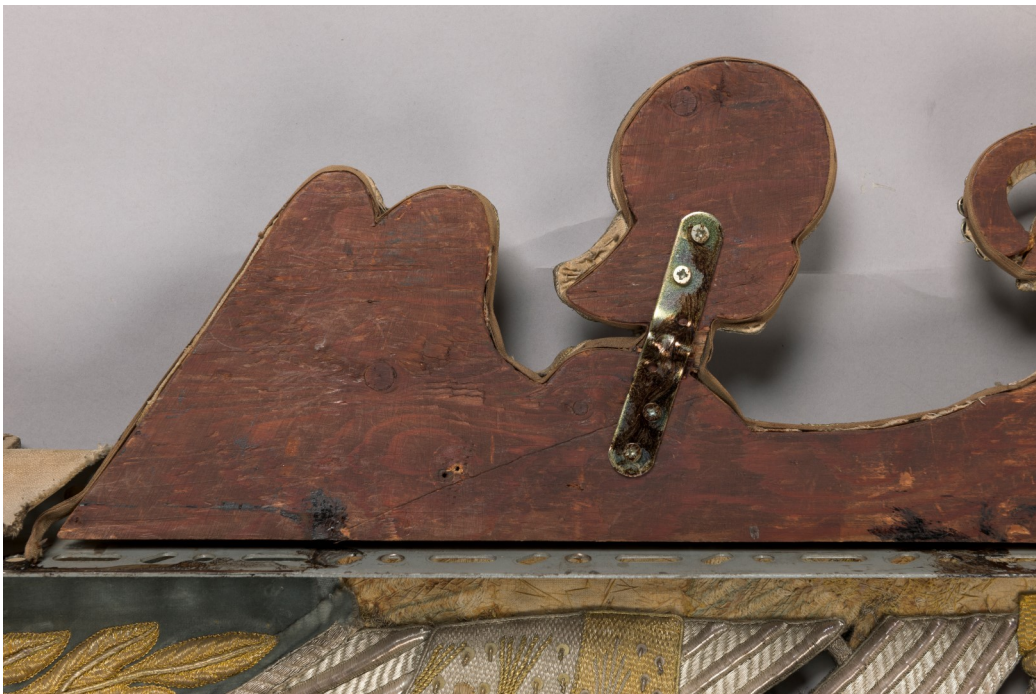
Figura III.45

Aplicación de nuevos elementos como refuerzos estructurales. Pieza de madera y pletina metálica.

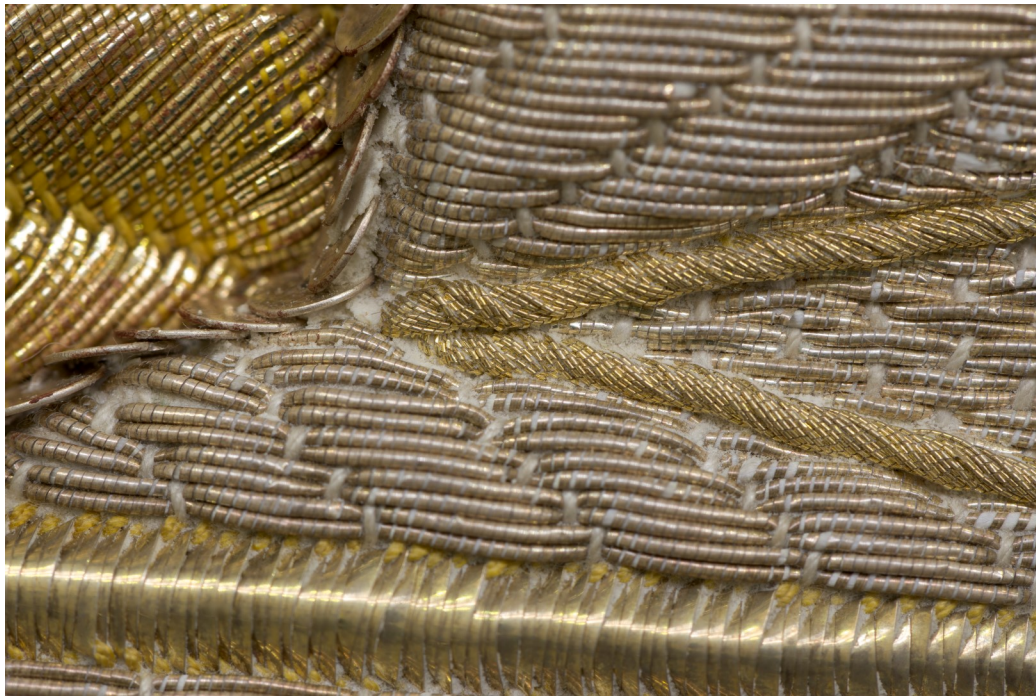
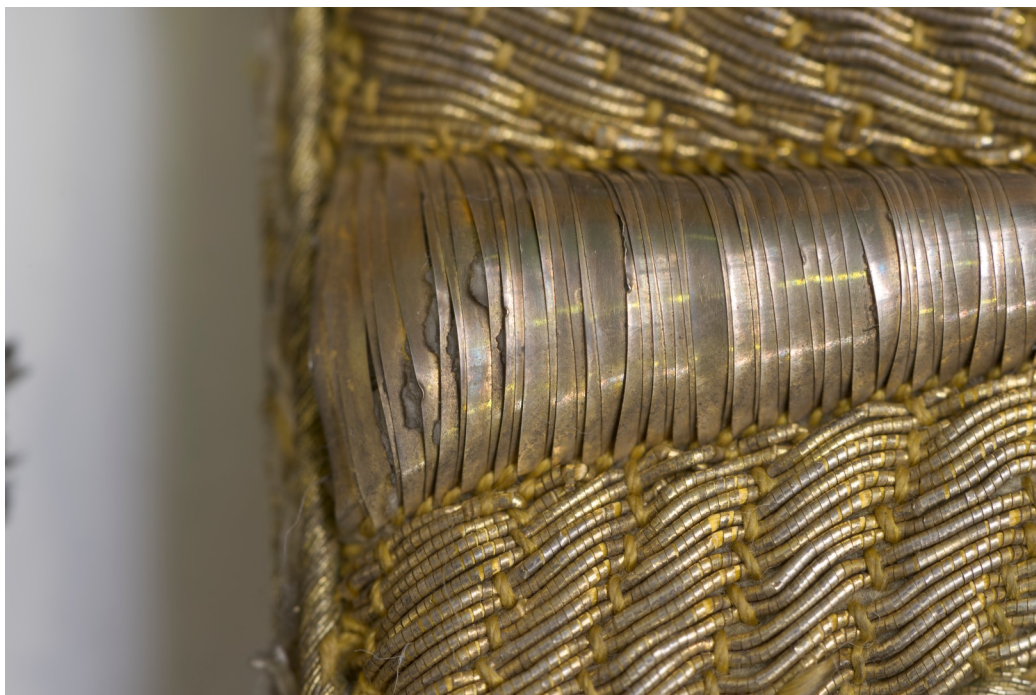
Figura III.51

- Depósitos blanquecinos en la zona del techo. Se apreciaban unos finos depósitos blanquecinos tanto en los bordados, relieves o tejido base de terciopelo. Es posible que algunos de estos restos pudieran corresponder a algún producto de limpieza que se haya podido emplear por toda la superficie de este elemento. Estos depósitos estaban muy incrustados en los bordados y es posible que además sean los causantes de un cambio de color producido en los hilos metálicos, que en los plateados daban lugar a matices rosados, y carmín en el caso de los dorados que rodeaban a la paloma central del Espíritu Santo del techo (Figura III.51).

Restos de producto limpiador en techo de palio y goma de limpiezas anteriores

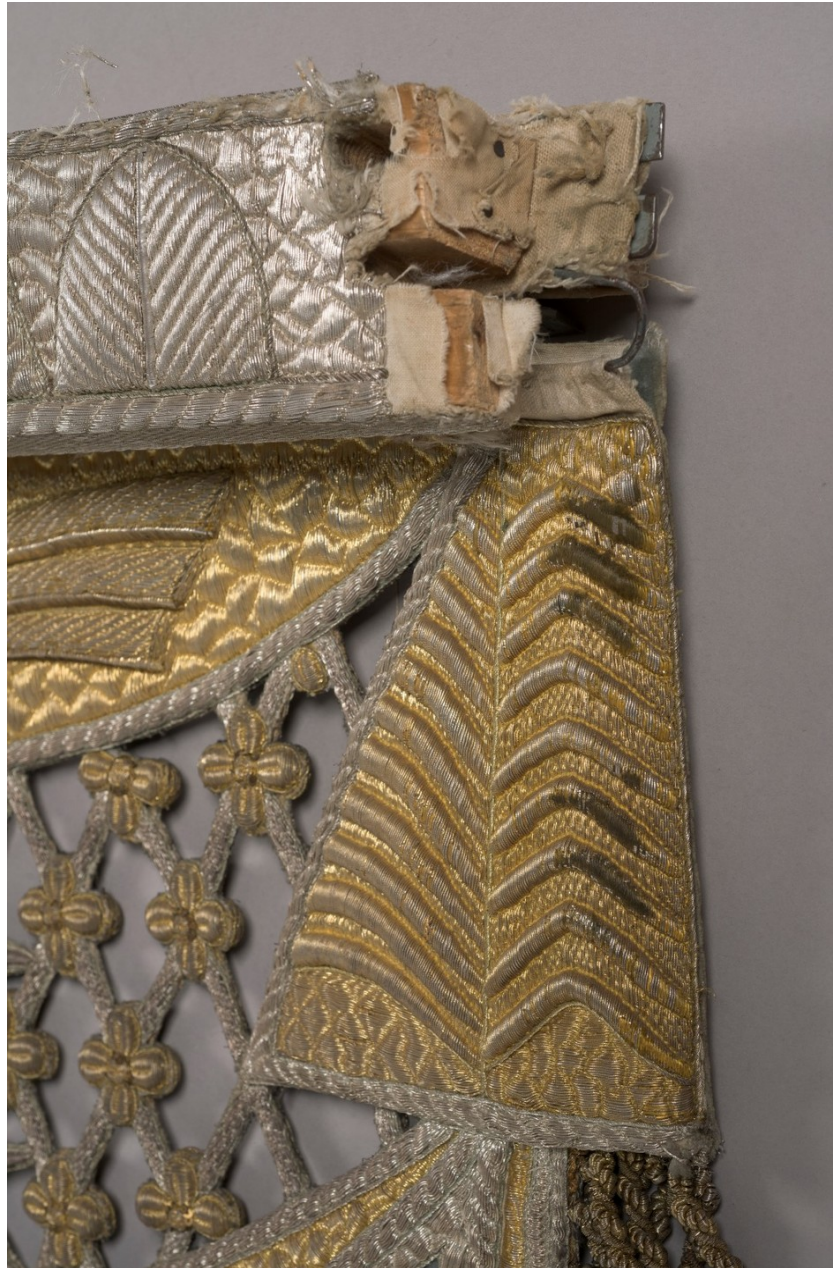
Figura V.1

Las zonas más frágiles de las bambalinas se encontraban en aquellos puntos en los que los varales están en contacto con los bordados, así como las cornisas en las que se producían pérdidas de los elementos del bordado y roturas de los tejidos de base que forran las estructuras metálicas y de madera (Figura V.1).

Estado de fragilidad y suciedad de las piezas del palio.

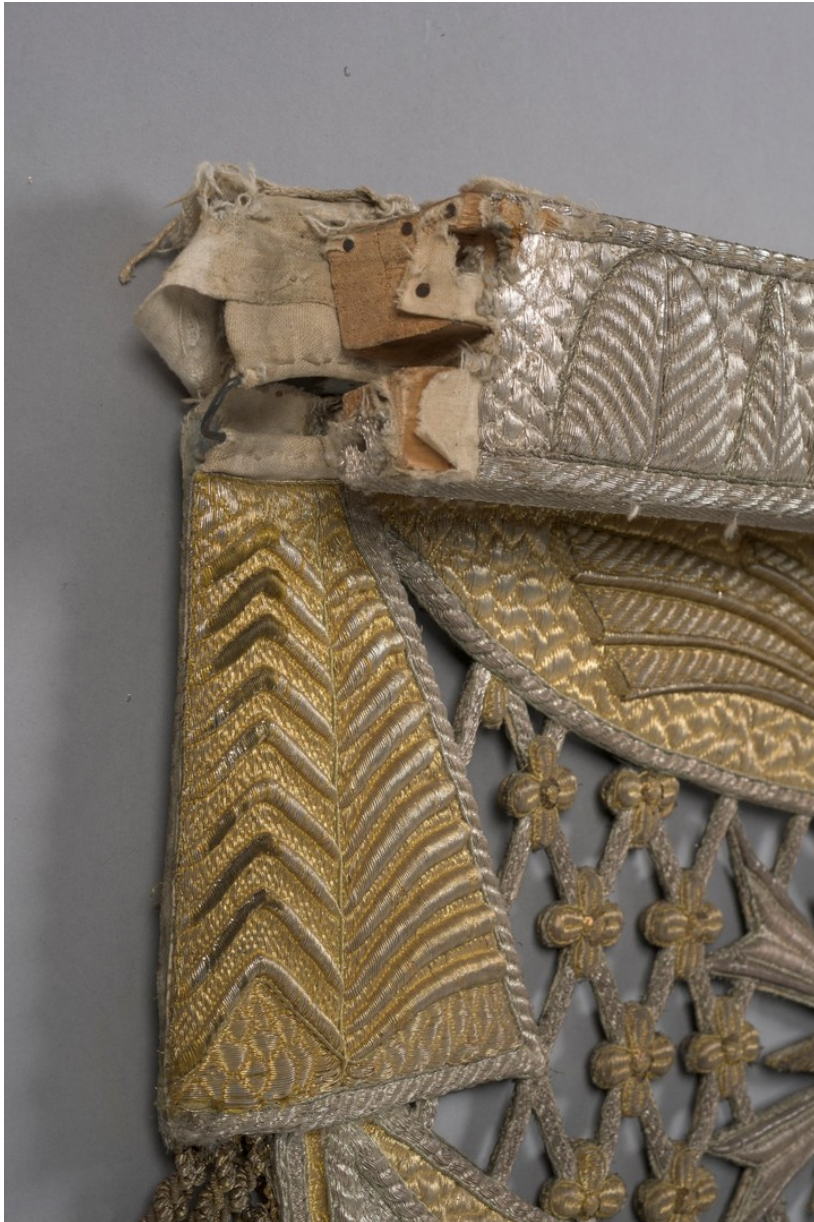
Figura V.3

Lagunas de tejidos y pérdidas volumétricas de madera.

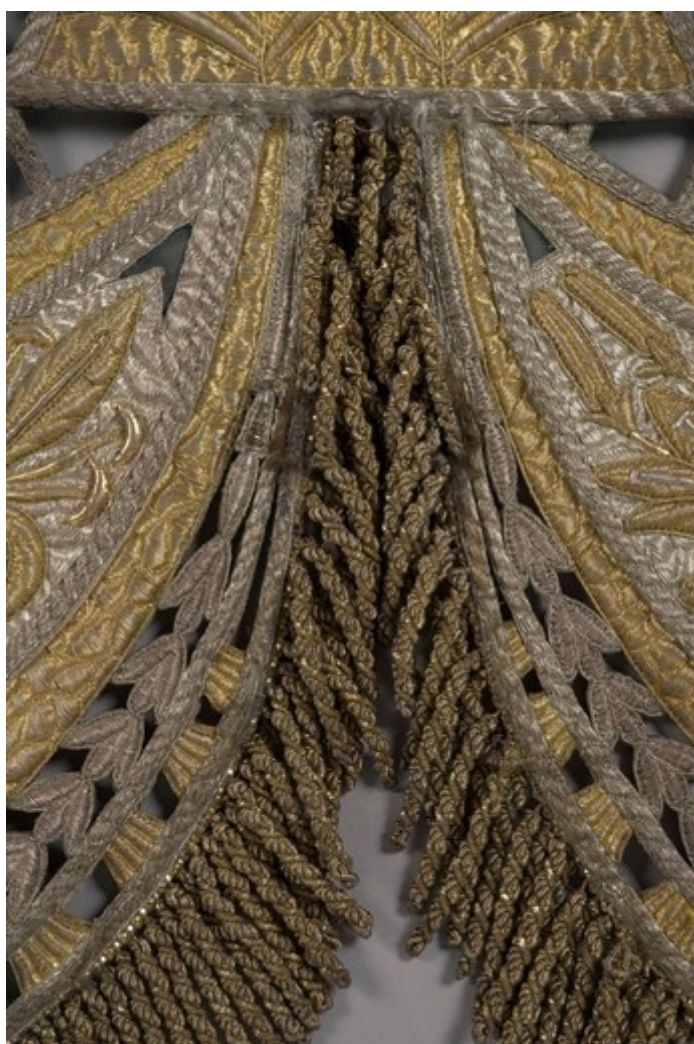
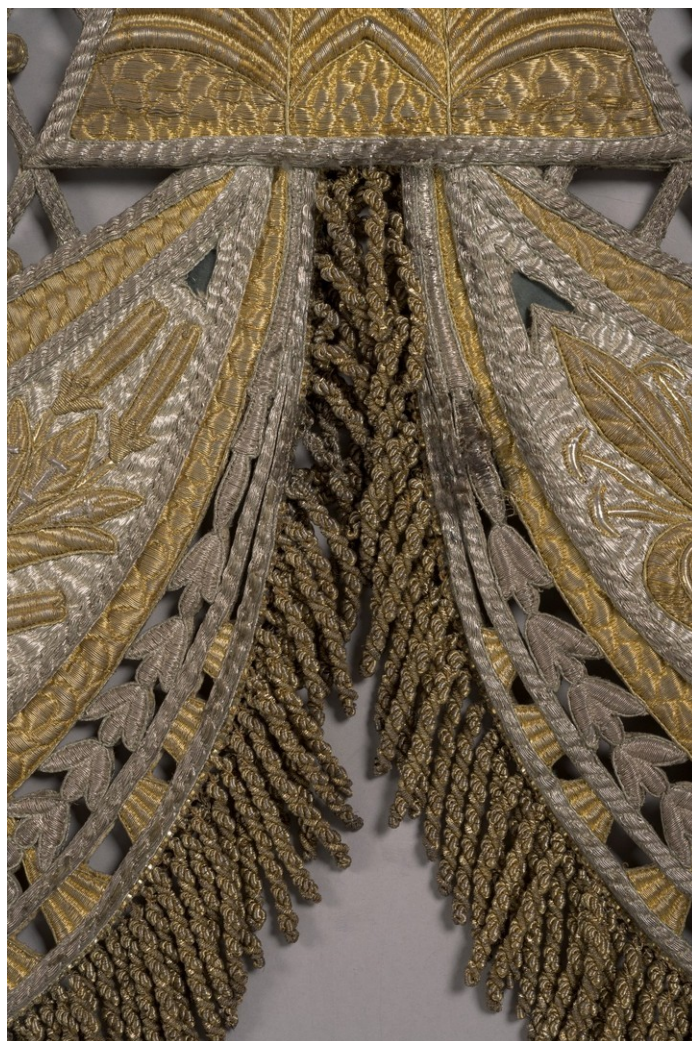
Figura V.4

Lagunas y pérdidas de hilos metálicos en zonas del bordado en contacto con el varal.

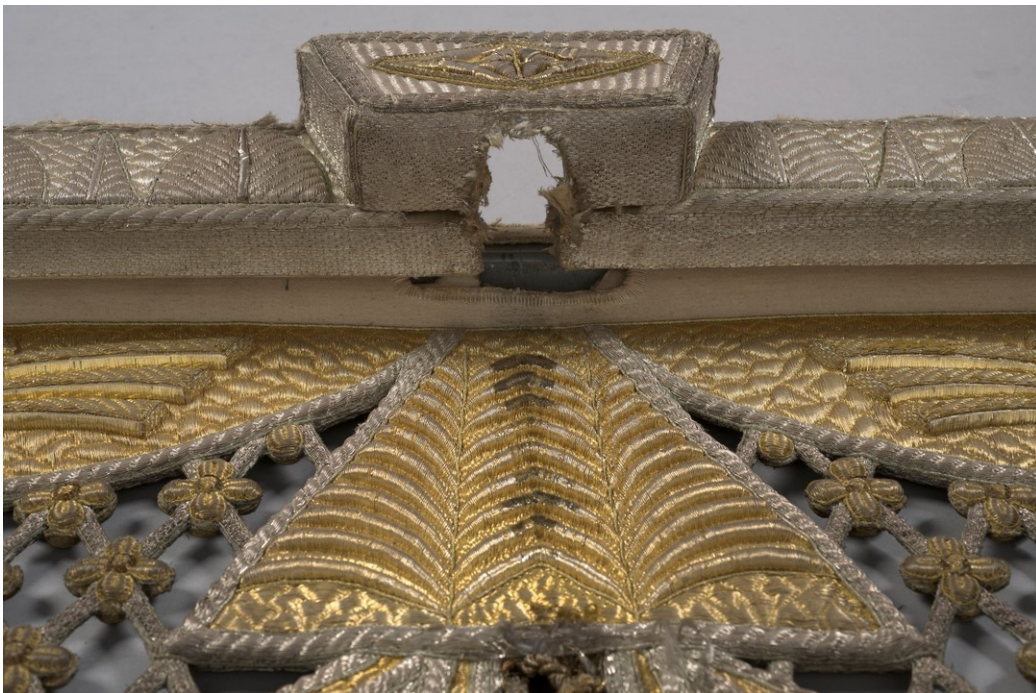
Figura V.5

Lagunas y pérdidas de hilos metálicos en zonas del bordado en contacto con el varal.

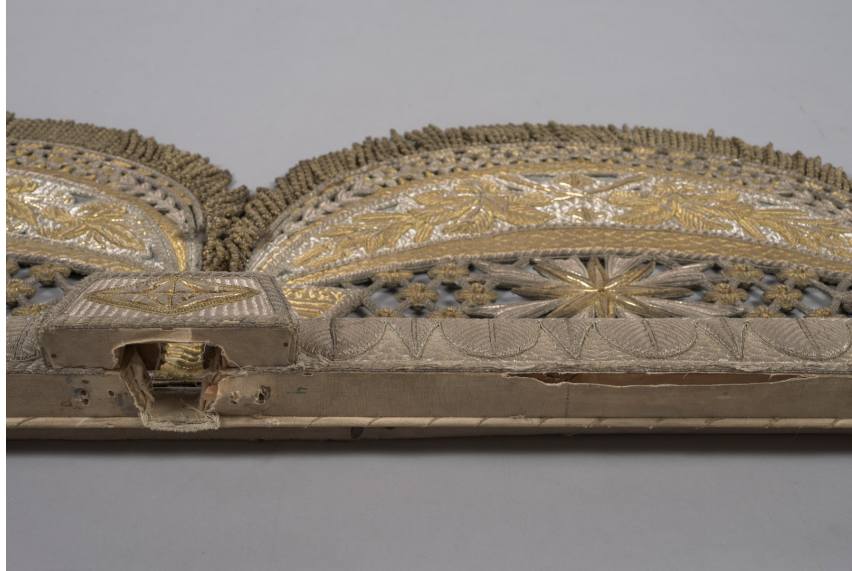
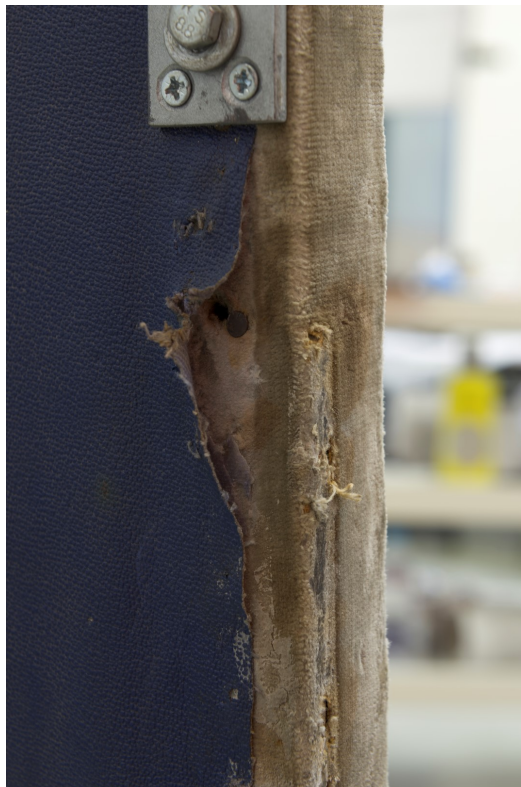
Figura V.8

Se producía esta alteración principalmente en el tejido de tafetán de base de los bordados tanto en las bambalinas como en las esquineras (Figura V.8). Principalmente correspondía a un tipo de rotura horizontal, coincidiendo con aquellas zonas de los ángulos de las cornisas de madera, en concreto en la transición entre los bordados y zonas de forración, función que cumple un mismo tejido (fino y muy debilitado en esas partes). En esos puntos de inflexión es en donde se crearon las principales roturas, tratándose de aberturas en línea recta. Esta situación no sólo afectaba a este tejido, sino también al tafetán grueso que forra las estructuras metálicas, sobre todo en las zonas exteriores de las bambalinas laterales. El terciopelo de base de las bambalinas en cambio no presentaba esta alteración en ningún punto.

Se apreciaban algunas pequeñas roturas en la pieza de azul de polipiel del techo, sin que la presencia de éstas supusiera un gran problema para la estabilidad de este elemento (Figura V.8). El terciopelo del techo en cambio, aunque se encontraba en general en buen estado, presentaba en la zona lateral del ángulo derecho una rotura o desgarrado de un tamaño considerable, producido por la separación de la gran pletina metálica de anclaje de este punto. Con objeto de subsanar este problema, se había aplicado un adhesivo (acetato de polivinilo) para adherirlo a esta zona.

Roturas de diferentes soportes (tejidos de las cornisas de las bambalinas, terciopelo y trasera del techo).

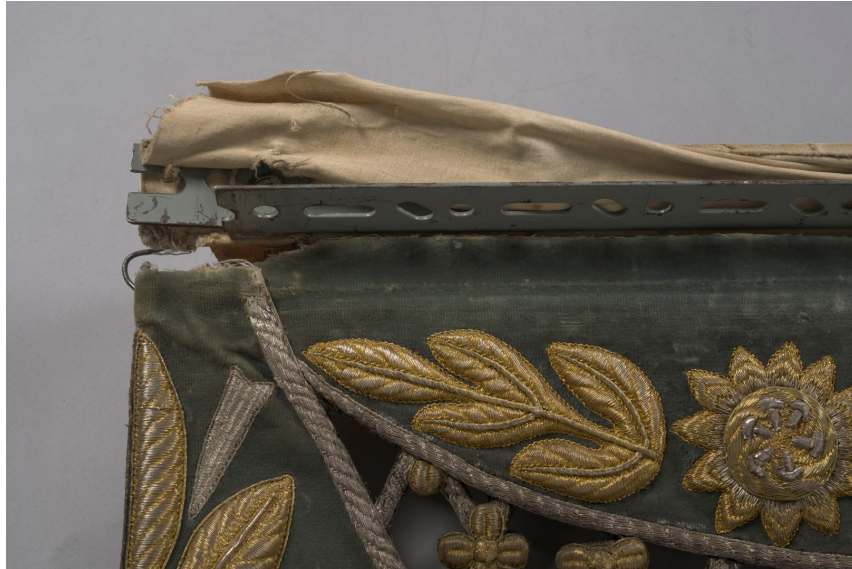
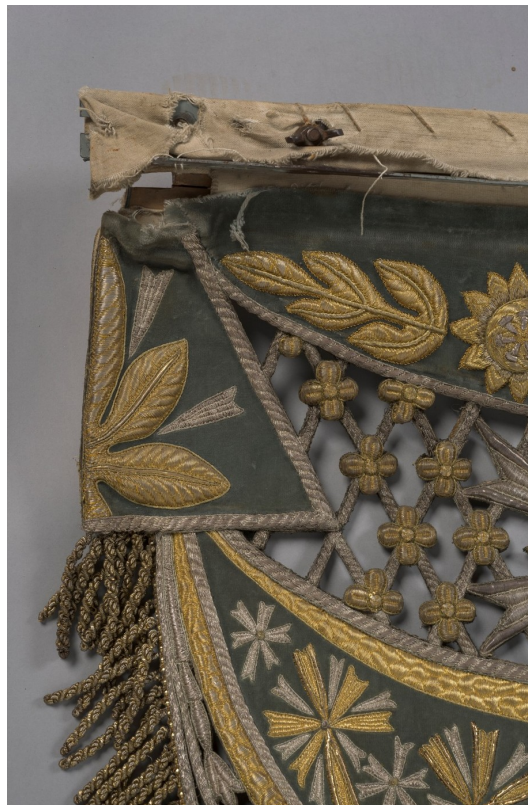
Figura V.9

Desgastes y deformaciones de los diferentes tejidos.

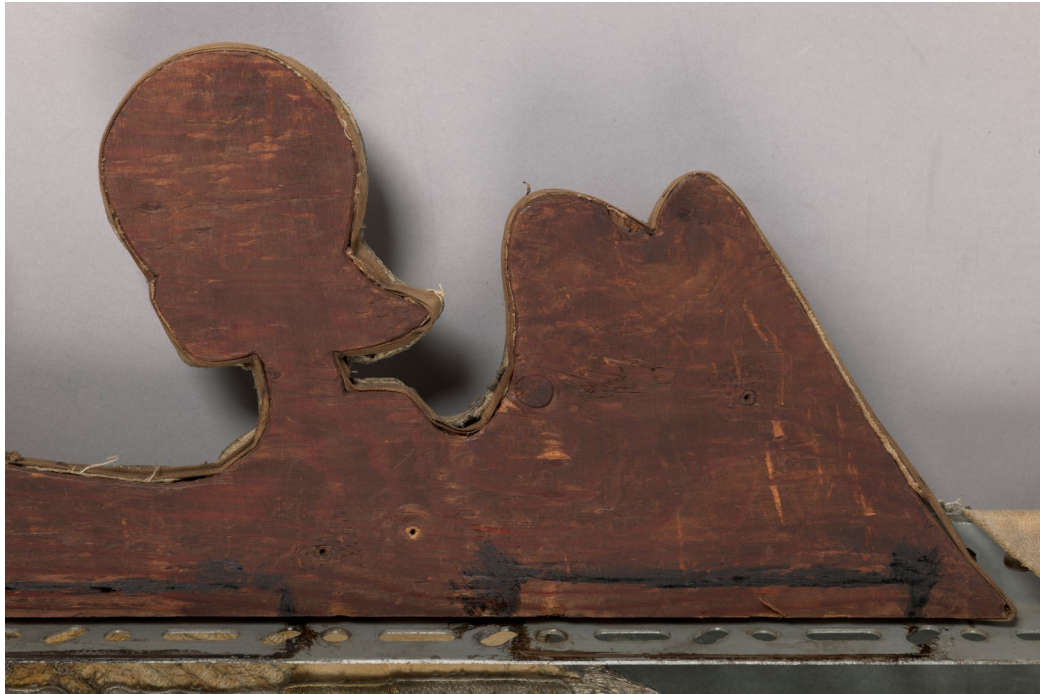
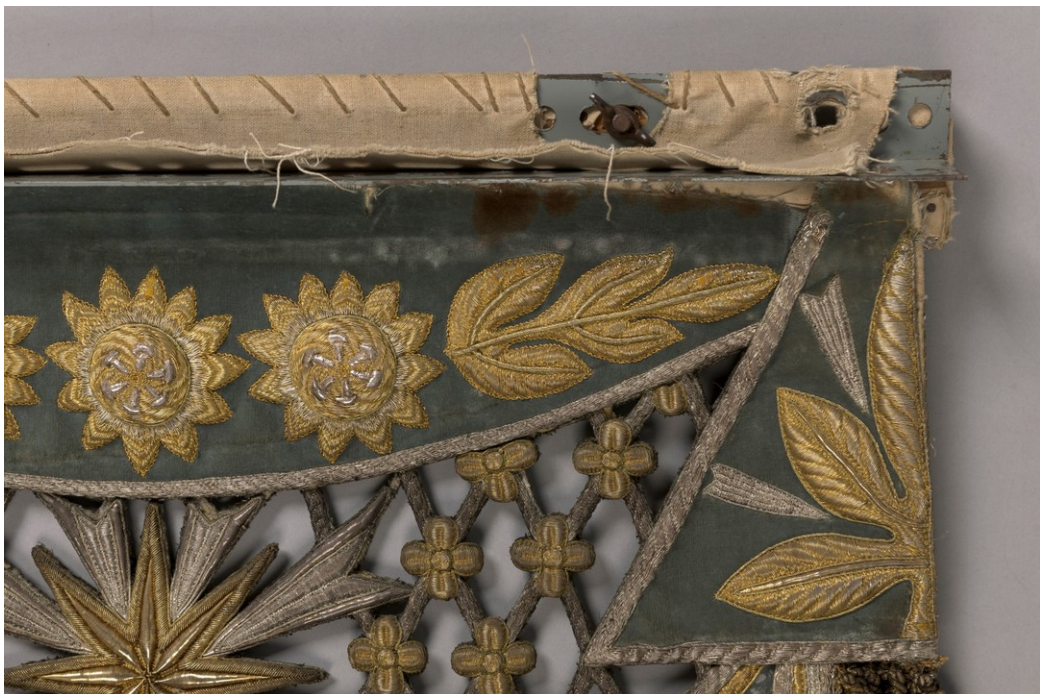
Figura V.14

Manchas en piezas de la crestería y en el terciopelo.

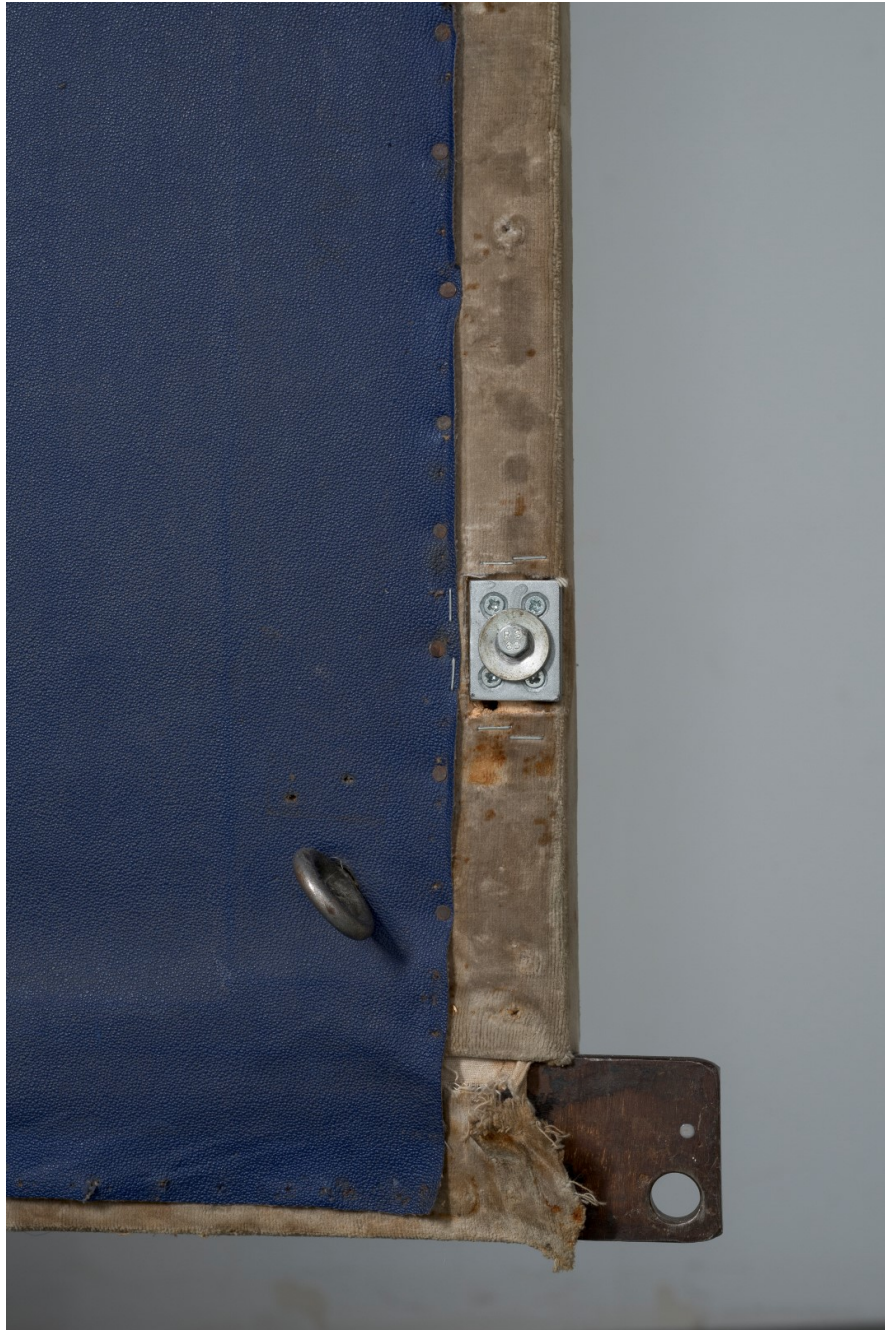
Figura V.15

Manchas en el terciopelo del techo.

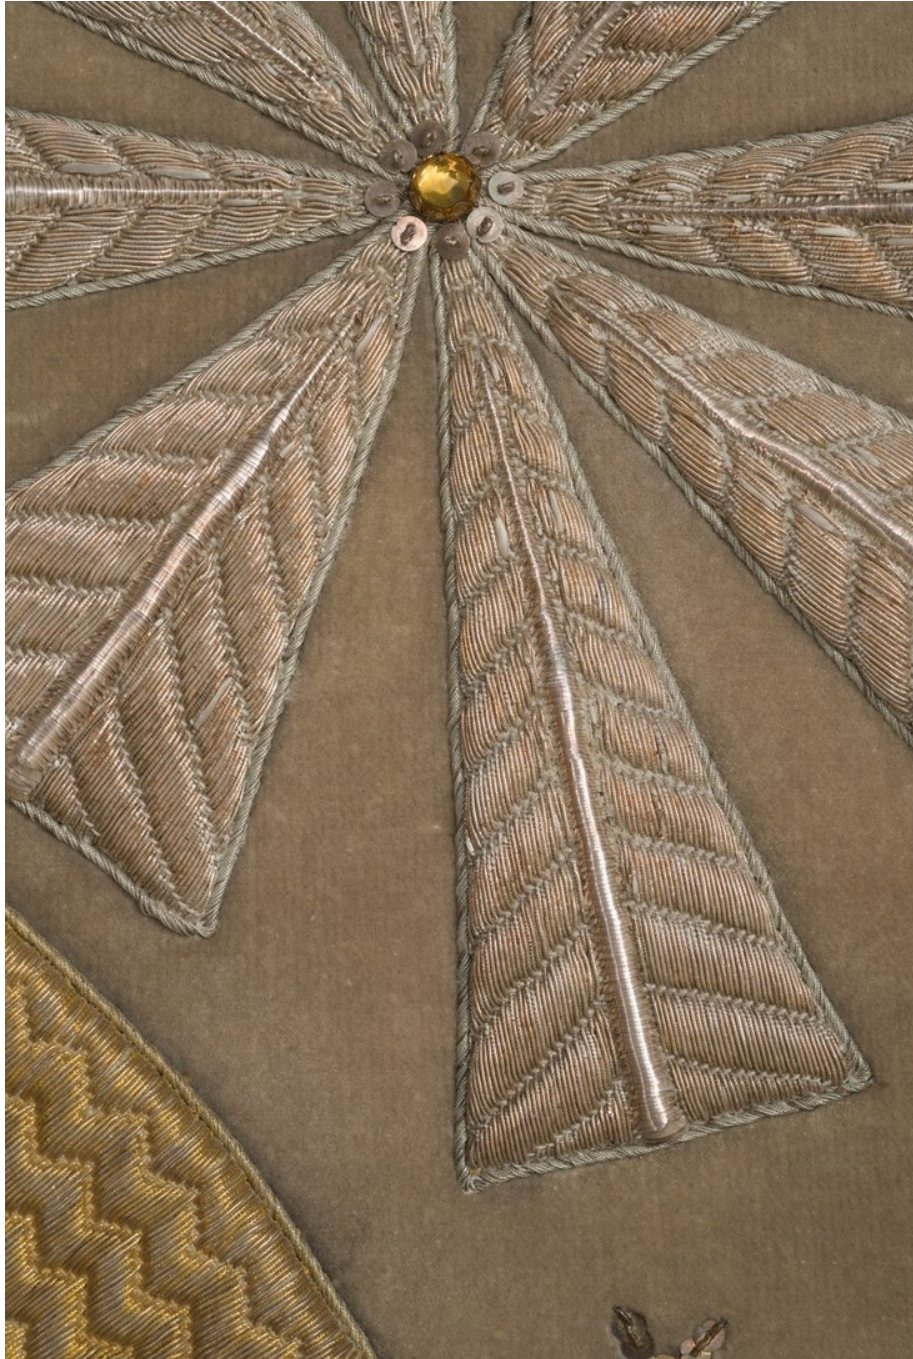
Figura V.17

Suciedad y depósitos de hollín. Ennegrecimiento de los bordados.
