Informe de ejecución

Cruz procesional de Jesús Nazareno de la Hermandad de Nuestro Padre Jesús Nazareno de Utrera (Sevilla)

Anónimo. Anterior a 1702

Mayo de 2022

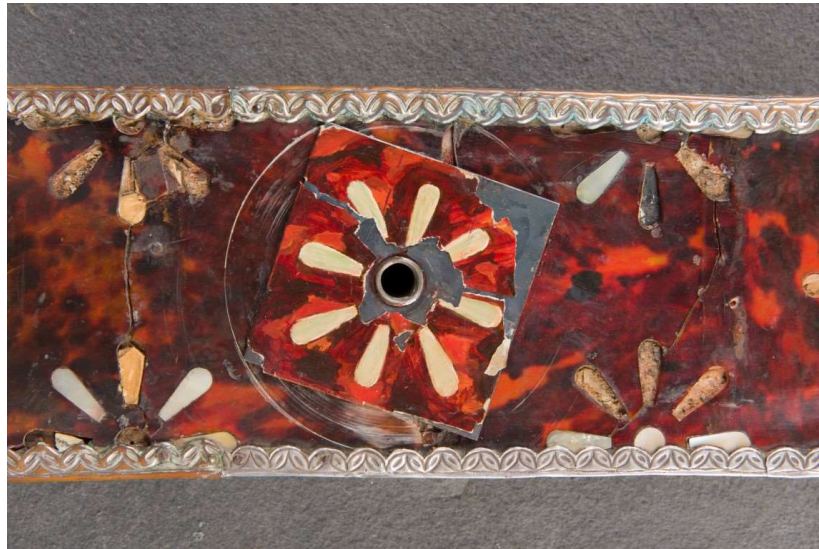
Figura V.10

Placa metálica de refuerzo en orificio. Fuente: IAPH/Regla Sánchez Navarro

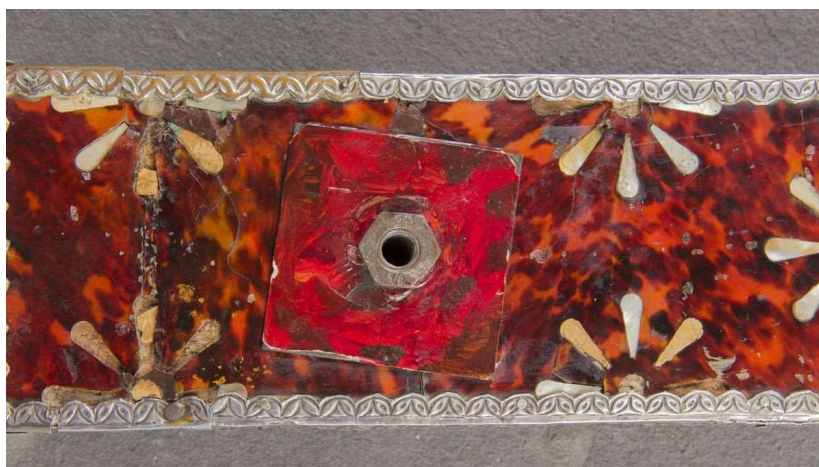
Figura V.11

Placa metálica de refuerzo en orificio. Fuente: IAPH/Regla Sánchez Navarro

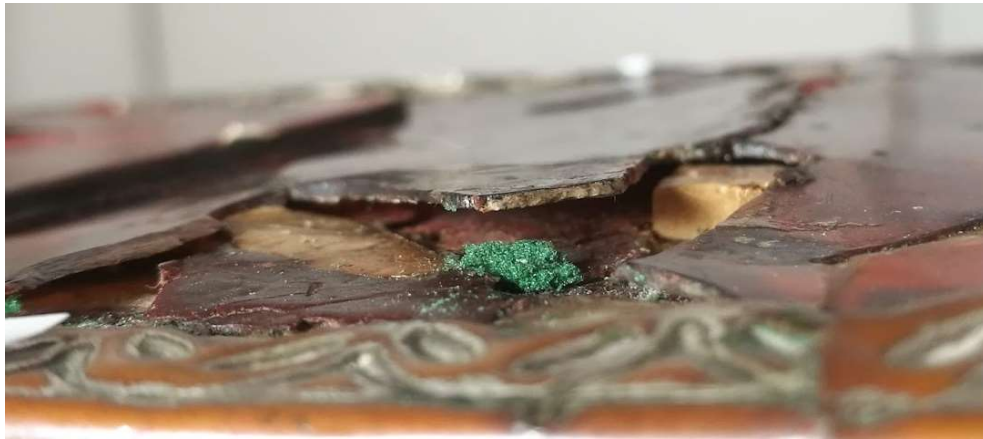
Figura V.12

Levantamiento en placa de carey y materiales ajenos a la obra. Fuente: IAPH/Regla Sánchez Navarro

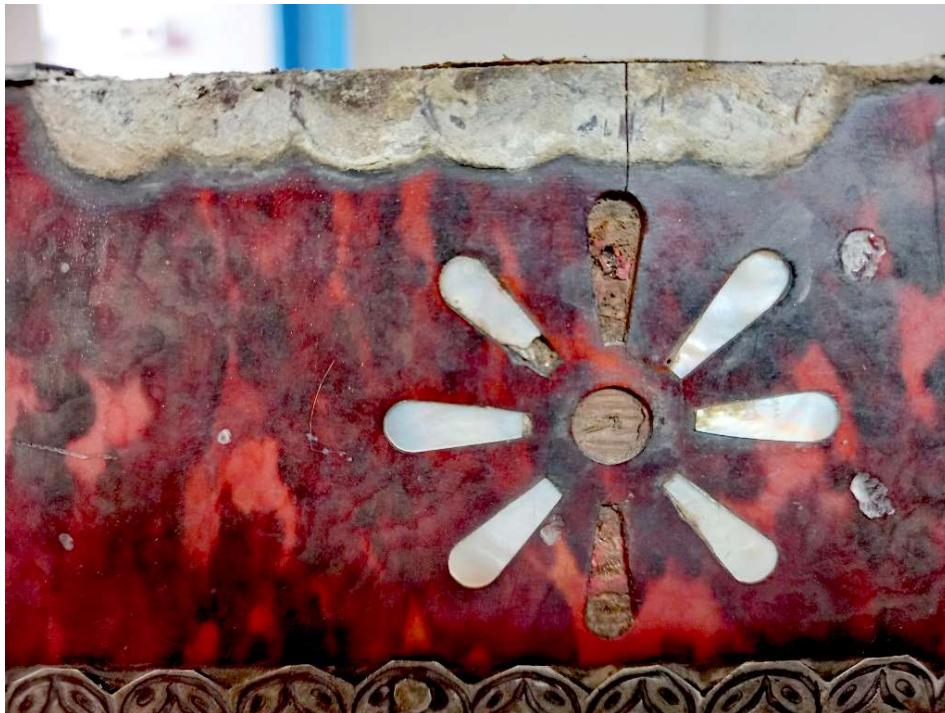
Figura V.13

Por lo que se refiere a las cantoneras de **plata** se aprecia suciedad superficial en forma de restos de productos comerciales utilizados para su limpieza, más patentes en las zonas más inaccesibles, así como la formación de una capa de productos de corrosión, sulfuro de plata fundamentalmente, más compacta en algunas zonas y que es resultado de la interacción entre el metal y el entorno.

Suciedad superficial y depósitos bajo cantonera. Fuente: IAPH/Constanza Rodríguez Segovia

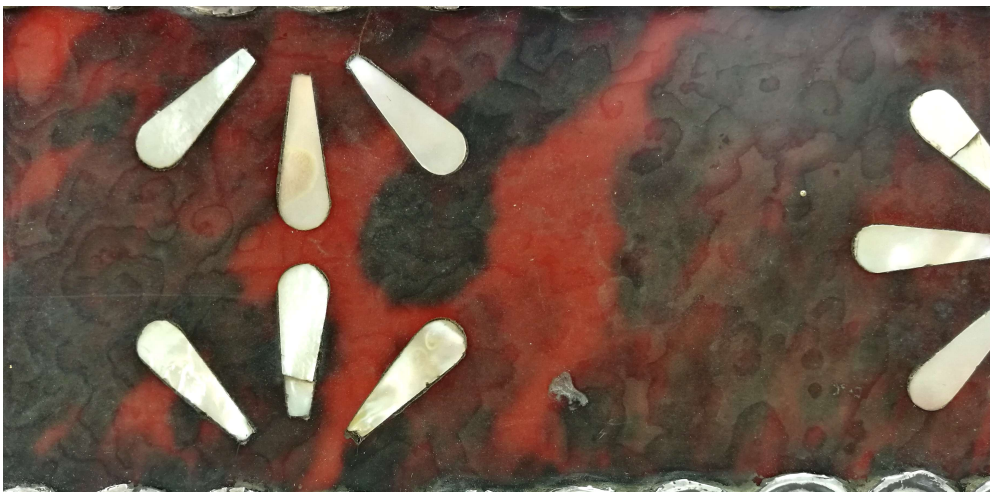
Figura V.14

La dificultad de conservación del **carey** radica en sus peculiares características. Al ser muy sensible a las fluctuaciones de humedad relativa y temperatura los cambios le afectan en gran medida dando lugar a diversos tipos de deterioro. Puede volverse quebradizo e ir perdiendo su característica transparencia debido a separaciones microscópicas entre las capas de queratina.

Aspecto de la superficie del carey. Fuente: IAPH/Regla Sánchez Navarro

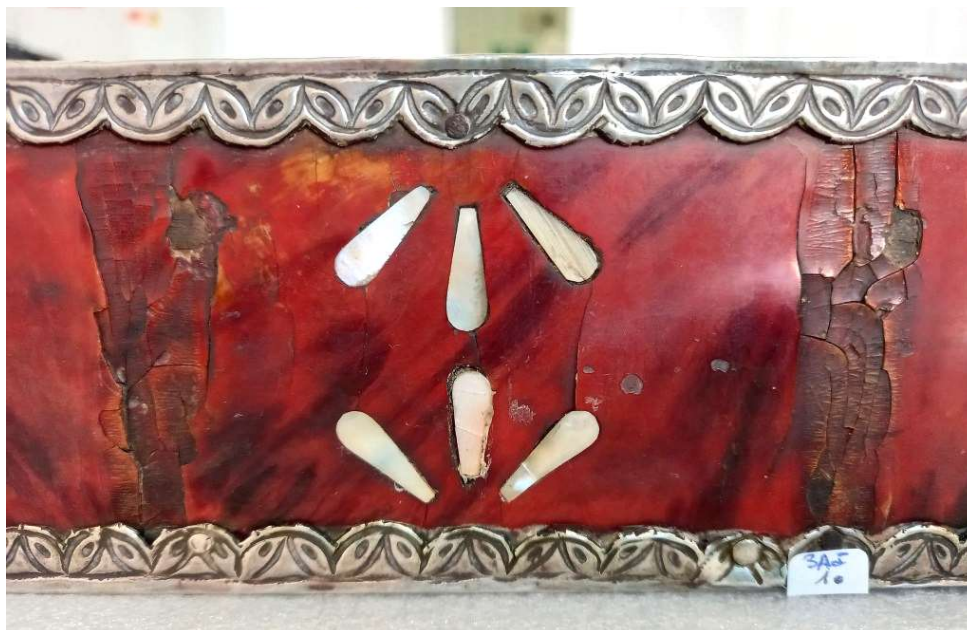
Figura V.15

Grietas y fisuras en el carey. Fuente: IAPH/Constanza Rodríguez Segovia

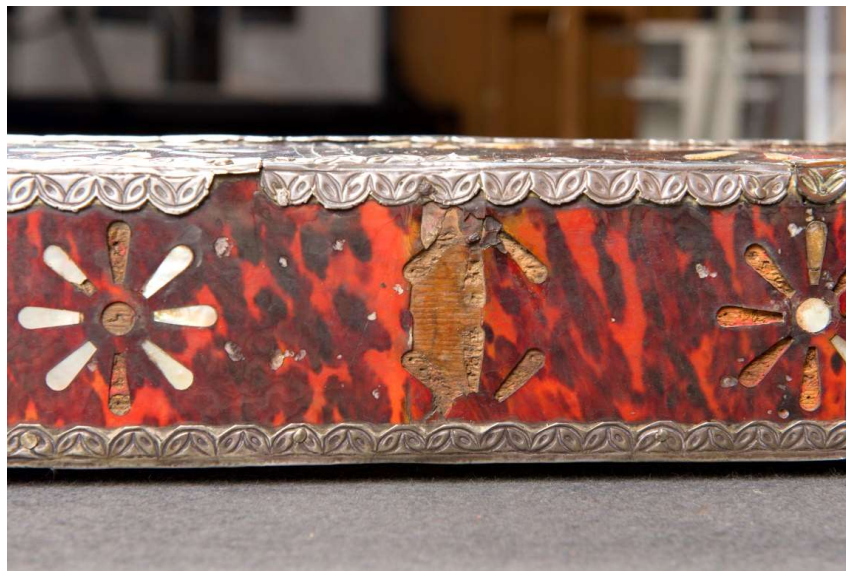
Figura V.17

Estado inicial con abundantes pérdidas. Fuente: IAPH/ Eugenio Fernández Ruíz

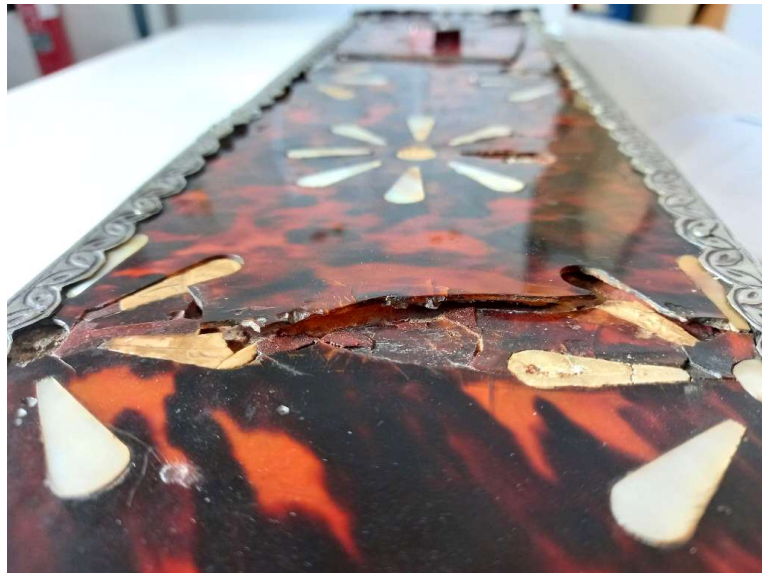
Figura V.18

Levantamiento en placa de carey. Fuente: IAPH/ Constanza Rodríguez Segovia

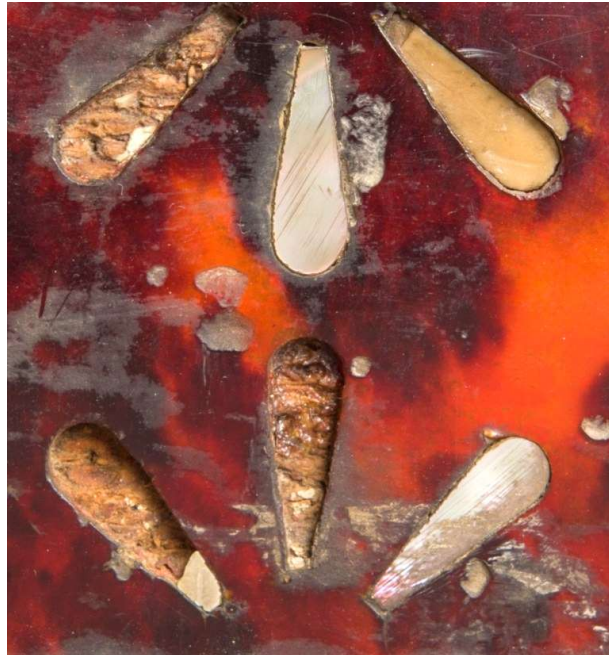
Figura V.28

En los motivos decorativos en forma de flor cuyos pétalos y centros están realizados con placa de **nácar** se observa un deterioro acusado en forma de abundantes pérdidas de material que, en algunos casos, ha sido sustituido por otros materiales como resinas, pasta de madera o ceras. En los que no ha sido así, se puede ver la madera del soporte con restos de la cola animal utilizada para fijarlos. El adhesivo está cristalizado y, al perder su función, muchas se han ido desprendiendo.

Pérdida de pétalos de nácar. Fuente: IAPH/Regla Sánchez Navarro

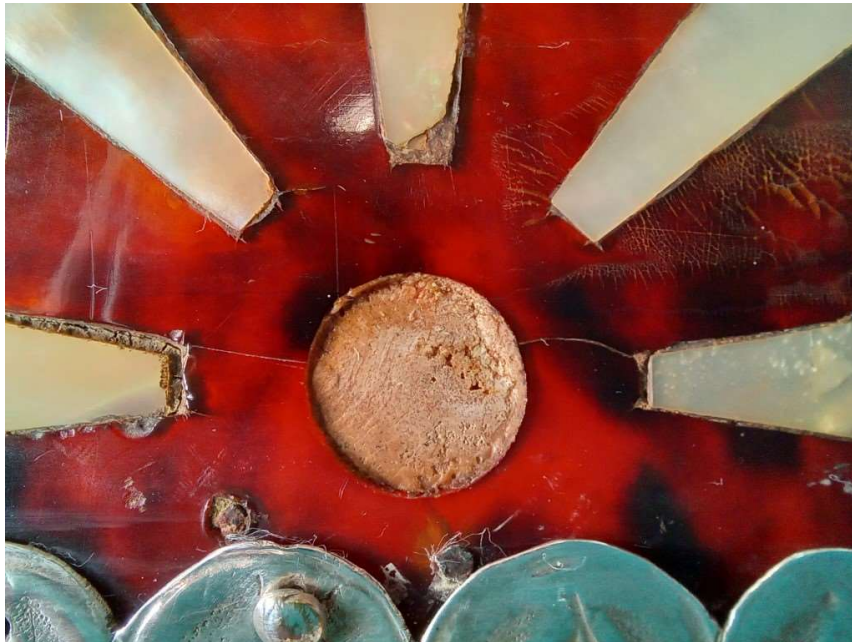
Figura V.30

Diferentes materiales de reintegración. Pasta de madera. Fuente: IAPH/Constanza Rodríguez Segovia

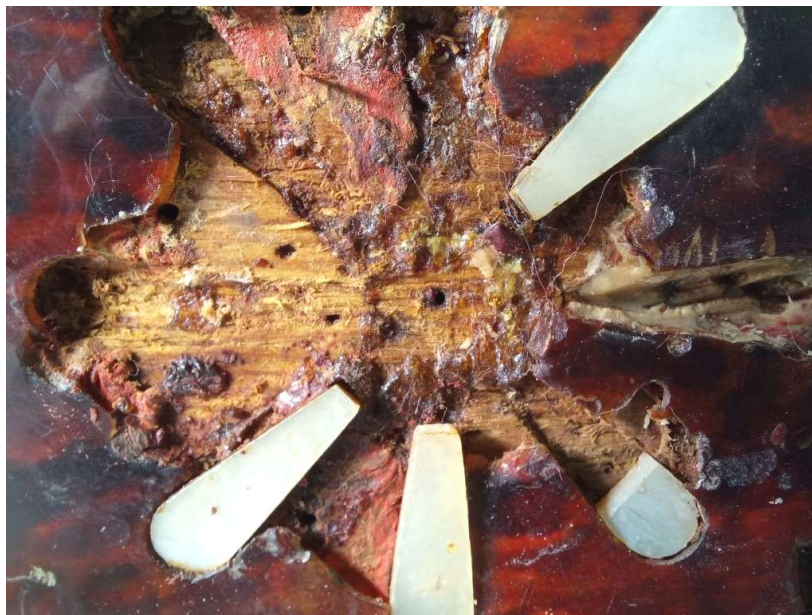
Figura V.31

Restos de cola cristalizada. Fuente: IAPH/Constanza Rodríguez Segovia

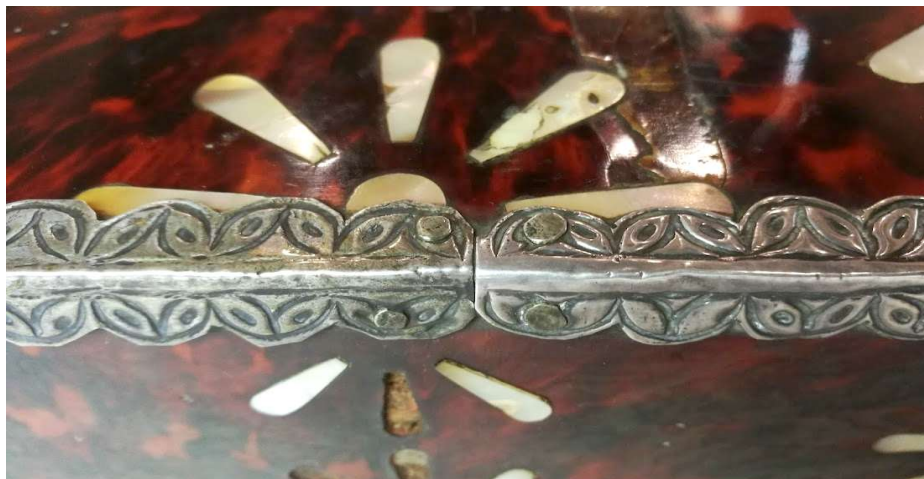
Figura V.32

Suciedad superficial y productos de corrosión. Fuente: IAPH/Regla Sánchez Navarro

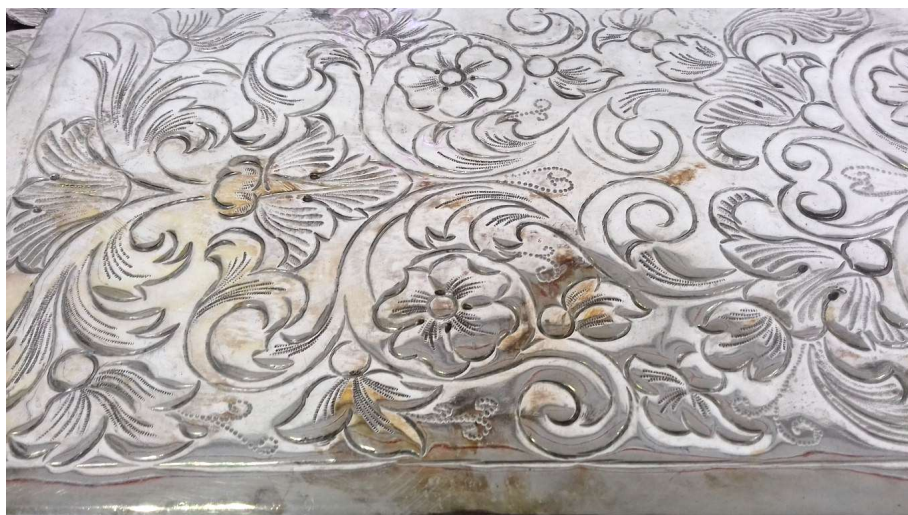
Figura V.33

Productos de corrosión. Fuente: IAPH/Constanza Rodríguez Segovia

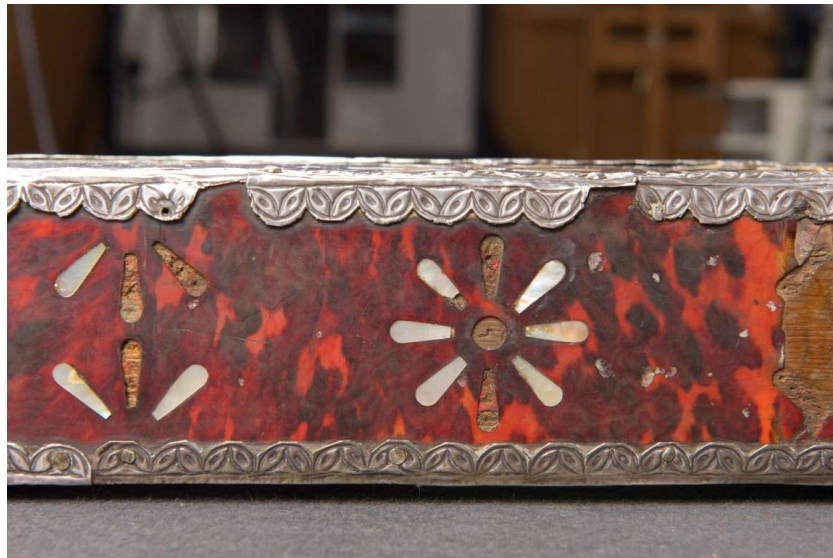
Figura V.34

Pérdidas en las cantoneras. Fuente: IAPH/Eugenio Fernández Ruíz

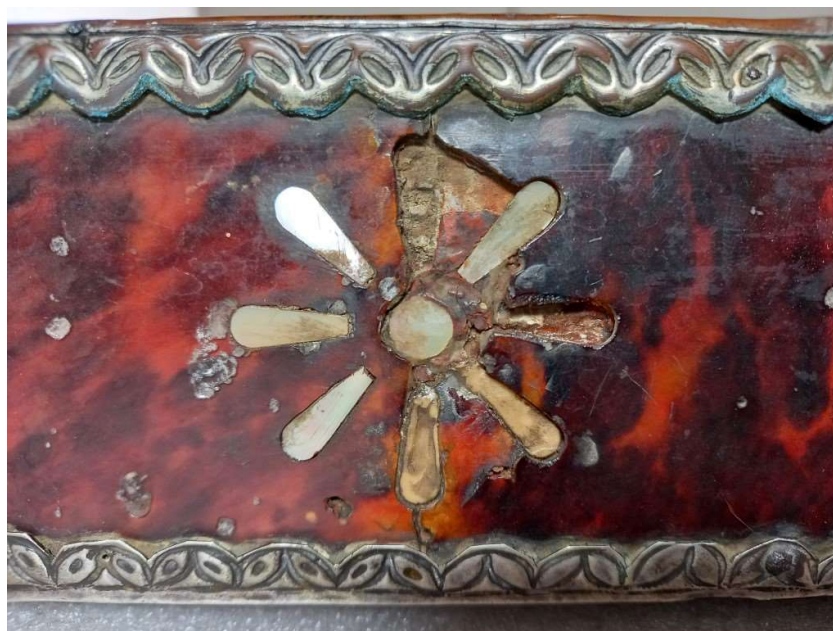
Figura V.35

Tramo de cantonera de reposición con productos corrosión del cobre y pérdida de plateado. Fuente: IAPH/ Constanza Rodríguez Segovia

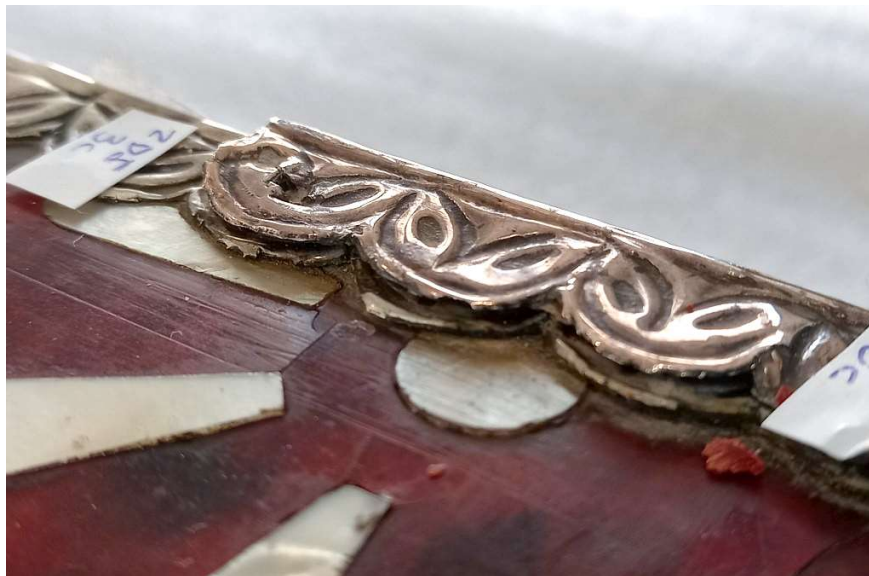
Figura V.36

Fragmentos de cantonerías superpuestas. Fuente: IAPH/Constanza Rodríguez Segovia

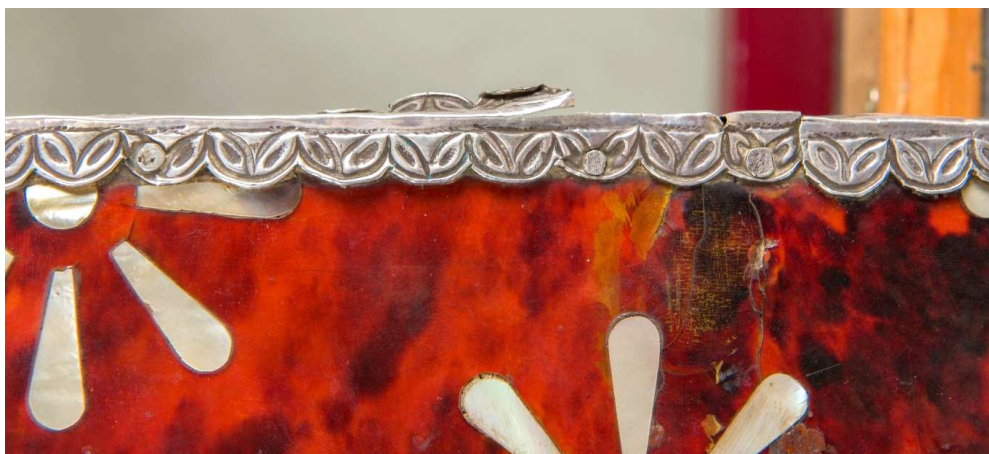
Figura V.37

Destacan las deformaciones, fisuras, grietas y roturas como consecuencia de la manipulación.

Fragmento de cantonera plegado, deformado y levantado. Fuente: IAPH/Eugenio Fernández Ruíz

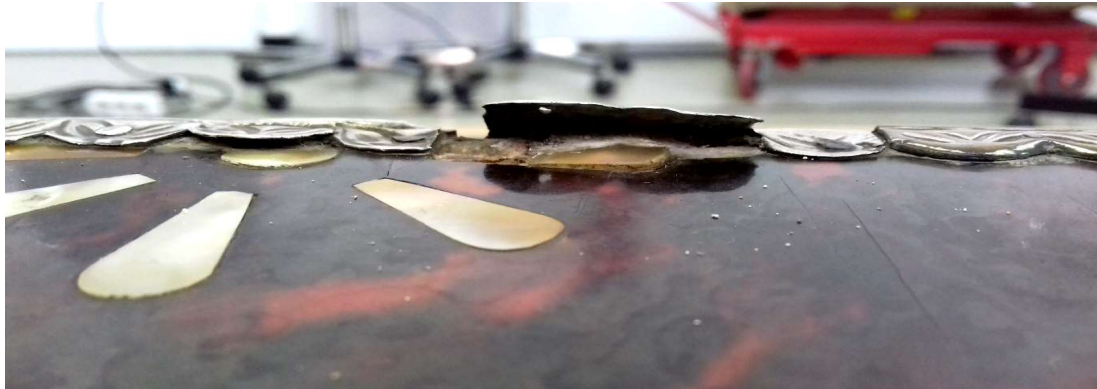
Figura V.38

Fragmento de cantonera levantada. Fuente: IAPH/ Constanza Rodríguez Segovia

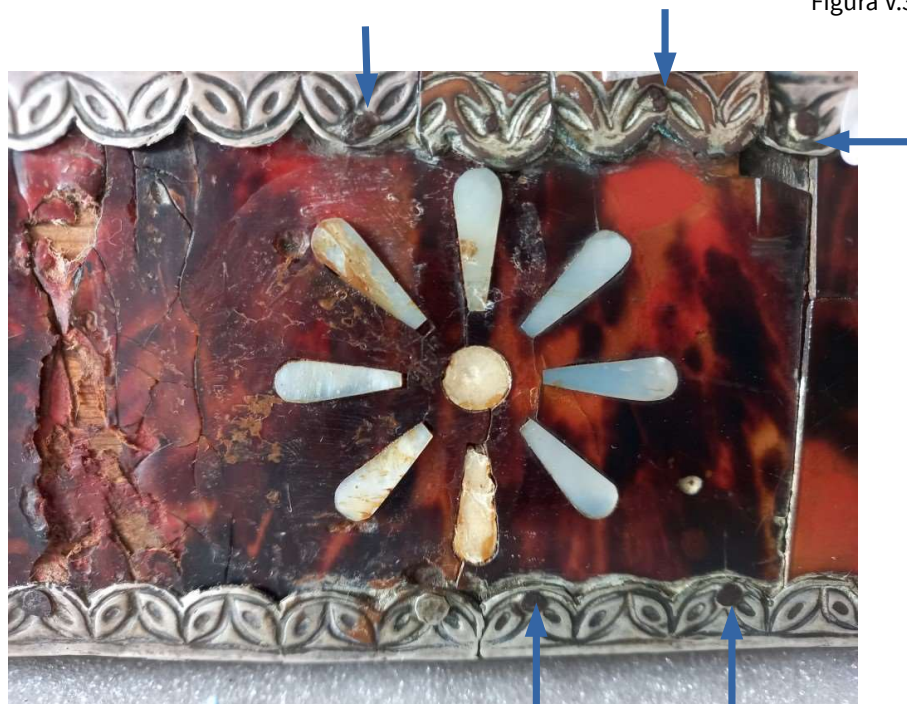
Figura V.39

Clavos de hierro. Fuente: IAPH/Constanza Rodríguez Segovia

Existe una gran diversidad de tipos de clavos en la obra debido a sus constantes reposiciones por pérdidas. En algunos casos, los clavos de hierro están fuertemente sujetos a la madera a causa de la oxidación del metal lo que ha dificultado su extracción. El motivo es que el hierro se expande aumentando de tamaño y fijándose aún más al soporte por lo que, dado que su extracción podía redundar en un mayor deterioro del carey, se decidió no retirarlos. De hecho, hay zonas del carey que se han fisurado y fracturado como consecuencia de la introducción de este tipo de clavos.

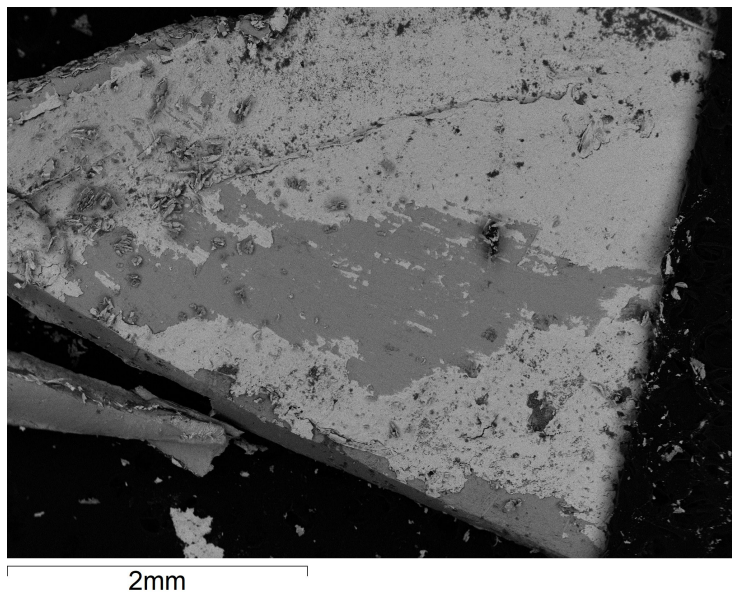
Al igual que la muestra anterior, se detectan de forma muy localizada y en baja cantidad restos de cloruros y sulfuros de plata.

Figura 2. Fotografía al microscopio electrónico de barrido en modo de electrones retrodispersados de la muestra MQ2

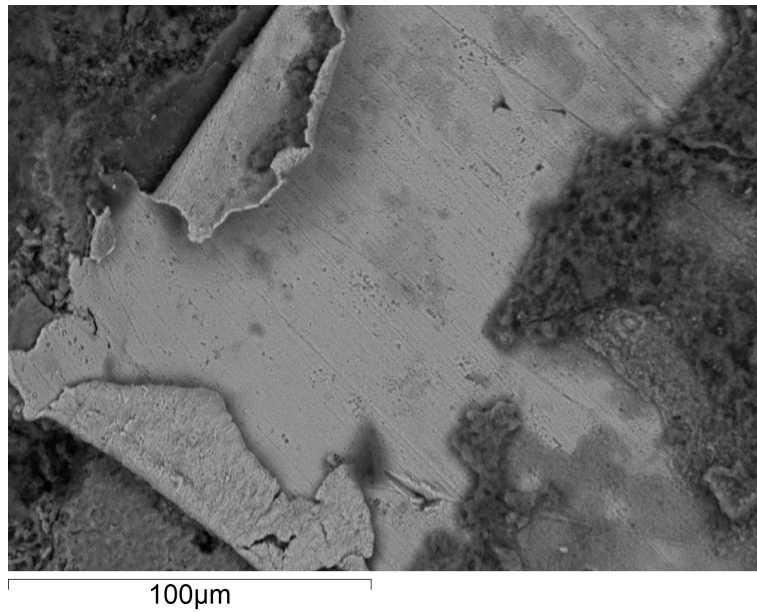
La aleación de la lámina base tiene una composición de cobre puro y sobre ella hay una fina lámina de aleación al 94% de plata y un 4% de cobre. Solo se han identificado puntualmente restos de cloruros y sulfuros.

Figura 3. Fotografía al microscopio electrónico de barrido en modo de electrones retrodispersados de la muestra MQ3
