Memoria final

VIRGEN CON NIÑO.

PROPIEDAD PARTICULAR. SEVILLA

ANÓNIMO. S. XVII

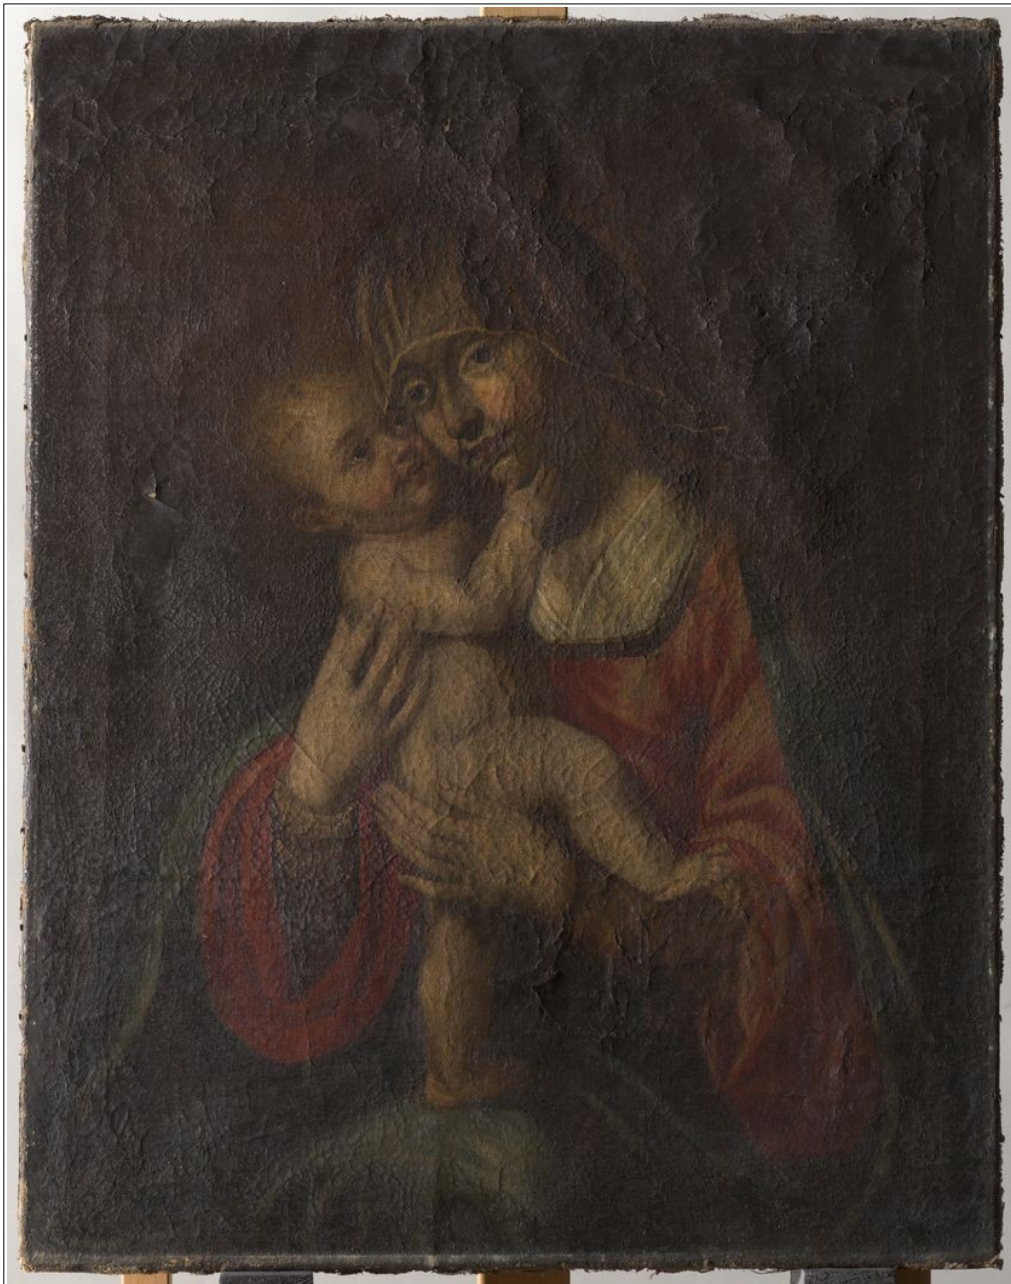
Figura III.2.2

A través del estudio realizado mediante la técnica de luz rasante se puso de manifiesto el relieve superficial de esta obra pictórica, observándose las irregularidades superficiales, tanto de técnica de ejecución (empastes y pinceladas) como de daños y deterioros (levantamientos, cuarteados, deformaciones del soporte...).

EXAMEN DE LA SUPERFICIE PICTÓRICA CON LUZ RASANTE.

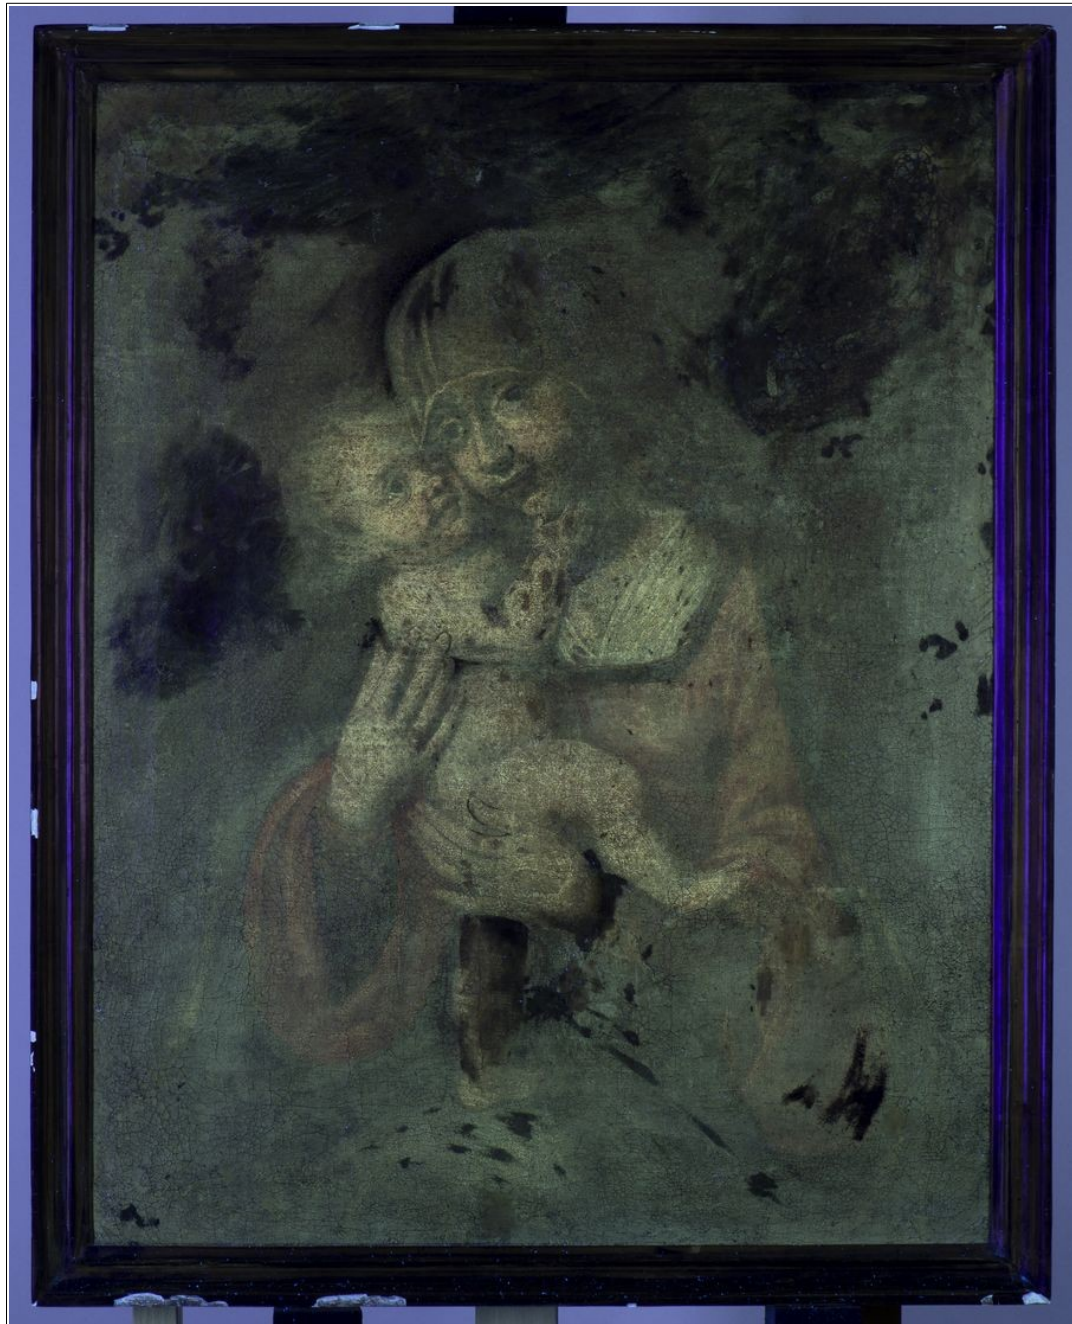
Figura III.2.3

El examen de la superficie, a través de la fluorescencia ultravioleta, permite distinguir determinadas intervenciones y repintes sobre la superficie pictórica realizados en distintas épocas, así como el estrato de barnices aplicados sobre la película pictórica.

EXAMEN DE LA SUPERFICIE PICTÓRICA CON FLUORESCENCIA ULTRAVIOLETA.

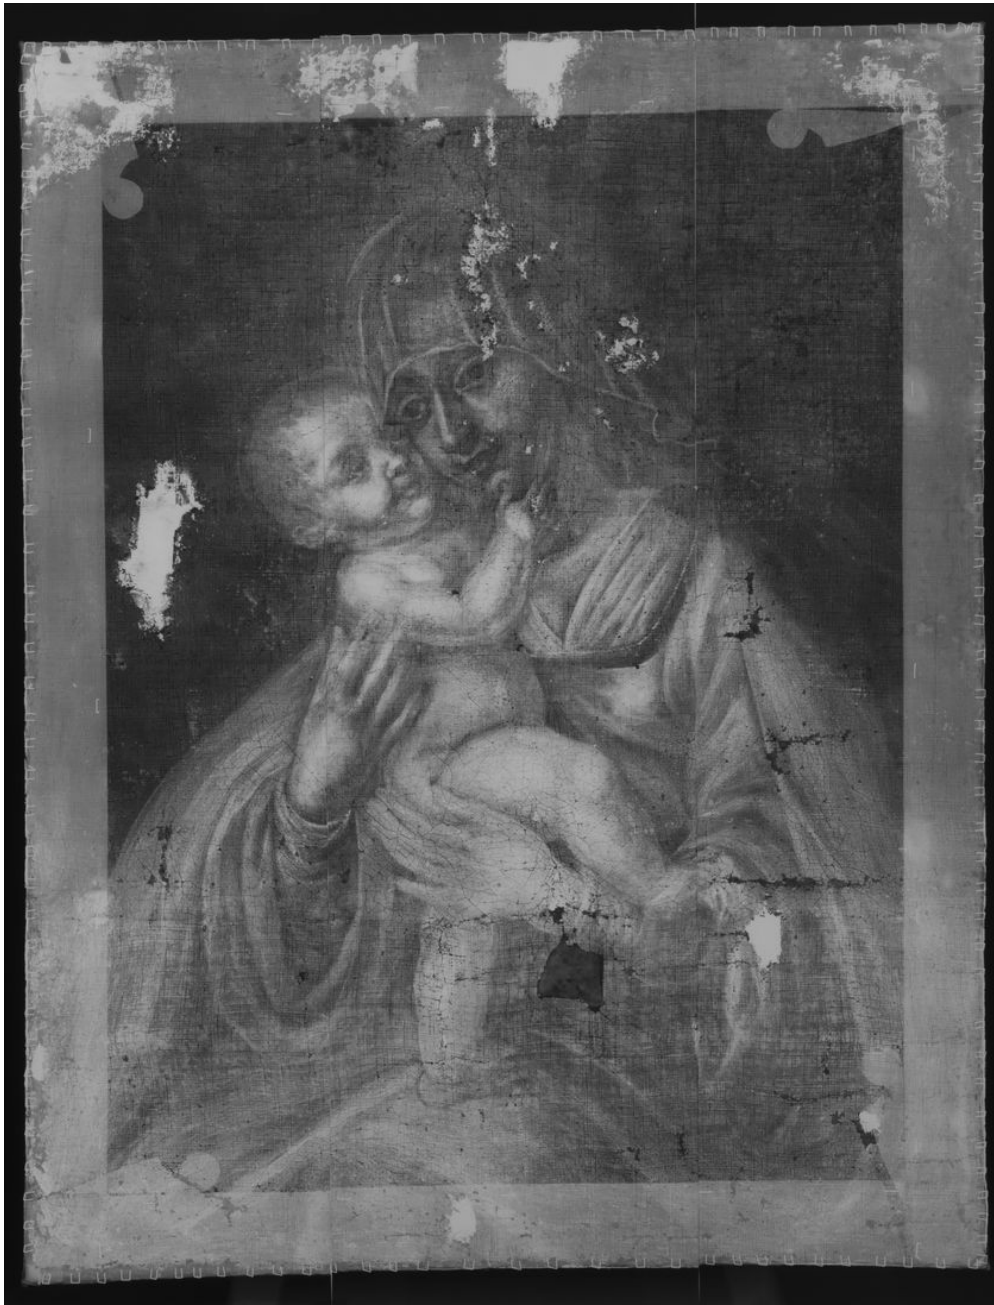
Figura III.2.5

La causa del reentelado de la obra se podía establecer por el análisis de la superficie pictórica y en el estudio de la radiografía que muestra una gran cantidad de pérdidas de conjunto estratigráfico así como de rotos y desgarros del soporte. Este conjunto de deterioros fue, probablemente, lo que motivaría el refuerzo de la tela original con un reentelado.

En el estudio radiográfico se puede observar la composición de estos últimos estucos rojizos que al contener blanco de plomo y ser radio-opaco, se manifiestan de color blanco en la imagen radiográfica.

ESTUDIO RADIOGRÁFICO PARA DETERMINAR CARACTERÍSTICAS TÉCNICAS DE LA OBRA.

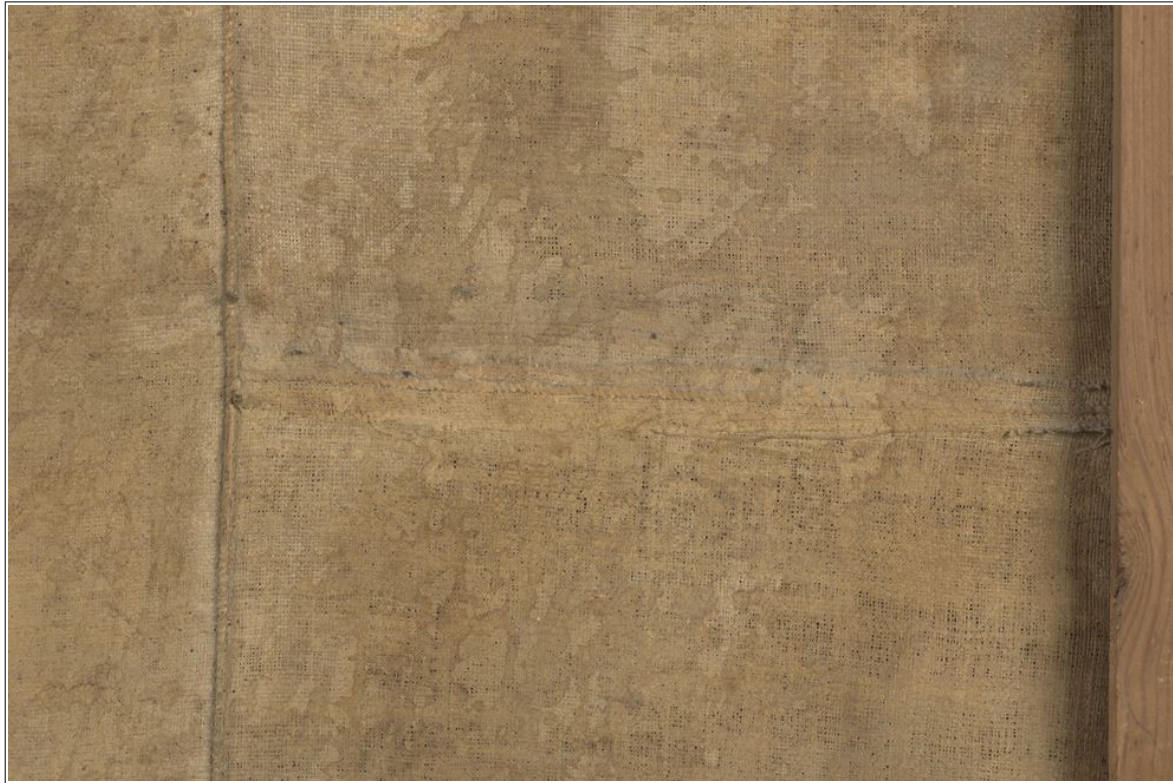
Figura III.2.11

La tela de reentelado estaba formada, como ya hemos dicho, por tres piezas unidas por una costura a mano tipo “cordoncillo” y adherida al original con “gacha” como adhesivo. Estaba sujeta perimetralmente al bastidor con tachuelas metálicas de pequeño tamaño dispuestas a una distancia más o menos regular entre 5,5 cm y 7 cm. Estas tachuelas sujetaban la tela original en dos o tres puntos.

DETALLE DE LA COSTURA EN “CORDONCILLO” DEL TEJIDO DE REENTELADO.

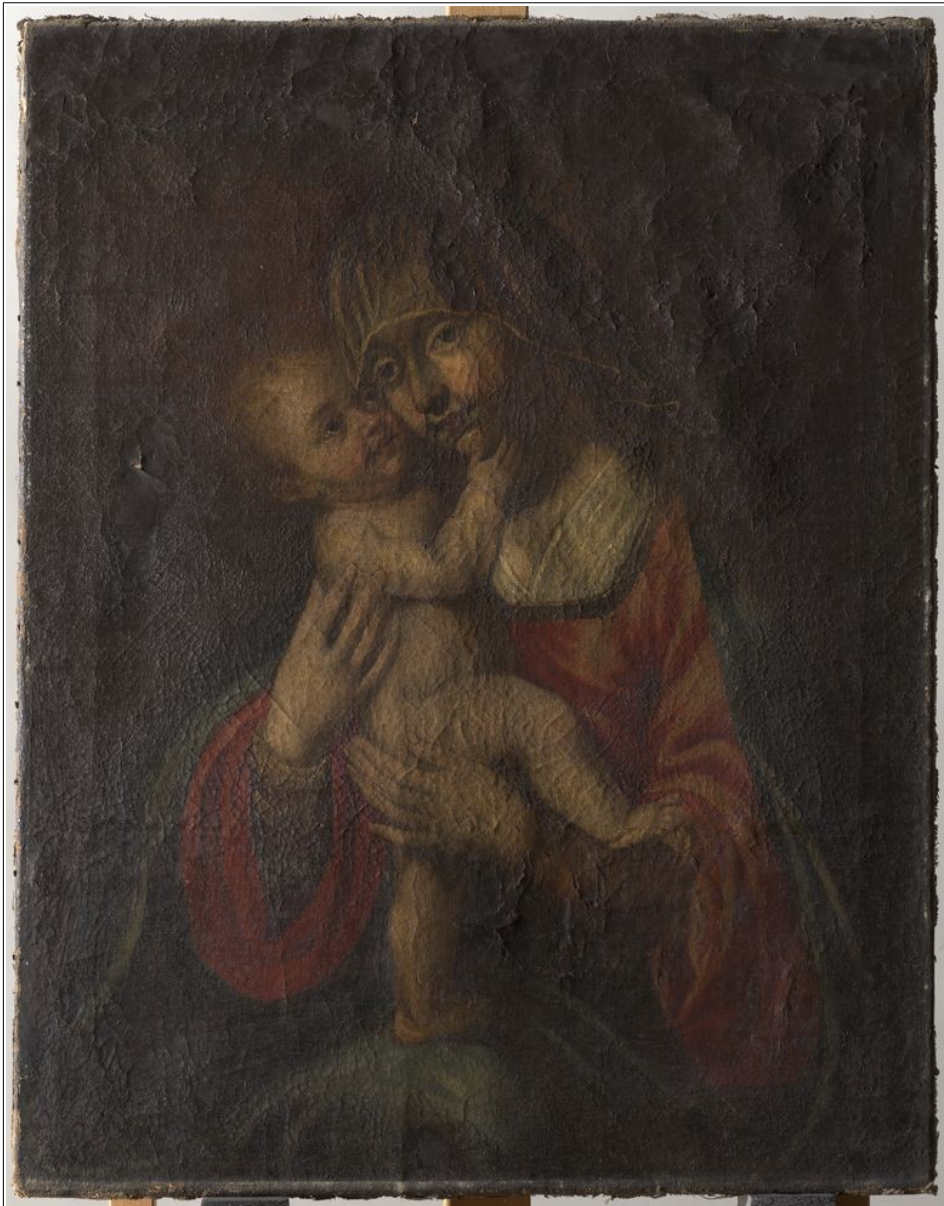
Figura IV.2.1

DEFORMACIONES DEL LIENZO.

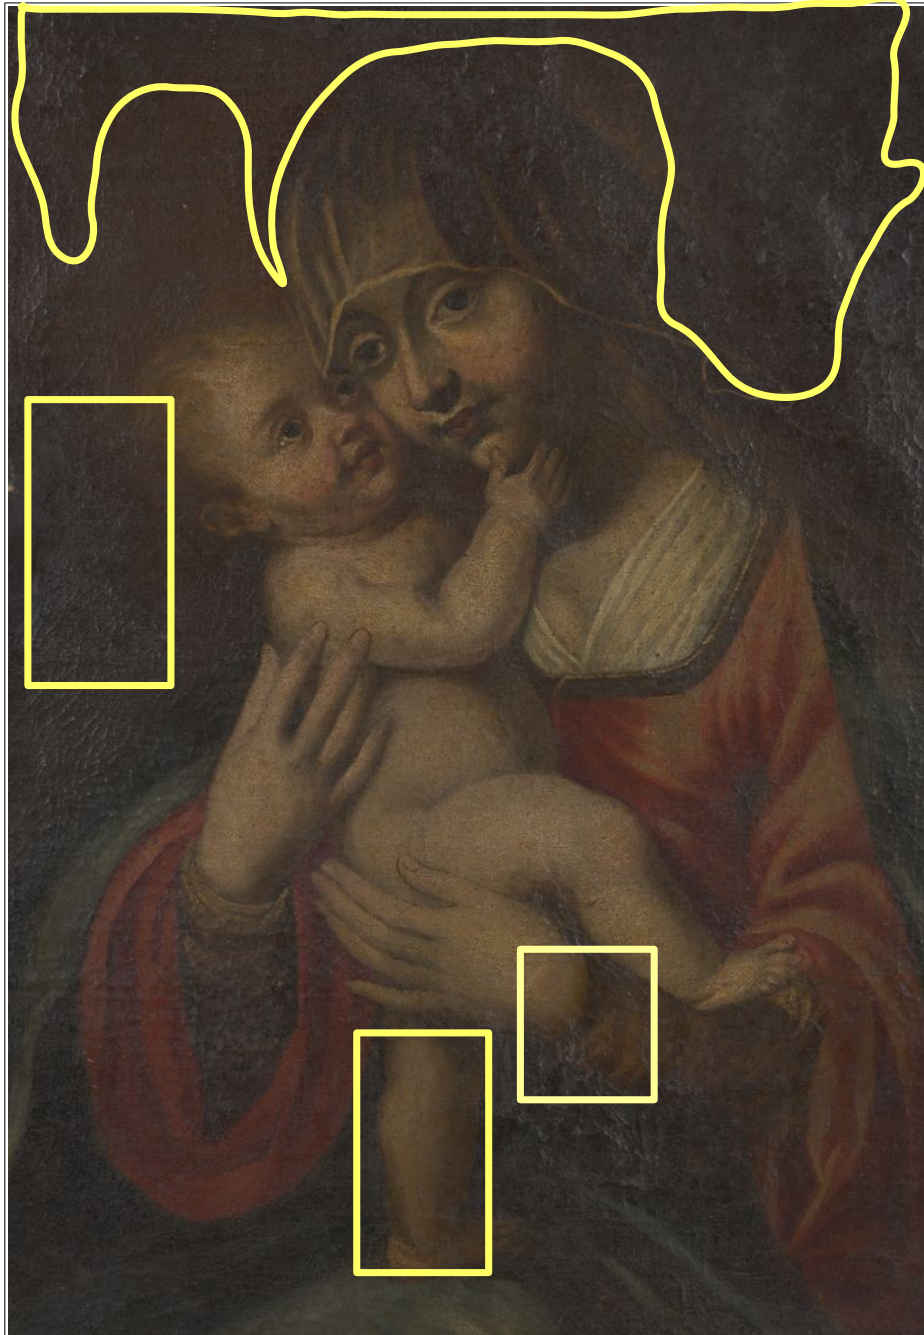
Figura IV.2.2

Gracias al estudio con fluorescencia U.V. y al estudio radiográfico se pudo ver y localizar los repintes de intervenciones anteriores y sus dimensiones exactas. Estos abundaban por la zona superior y repartidos luego por todos los daños de obra. También se apreciaba la gruesa capa de barniz, aplicada de forma irregular. Este estrato presentaba un tono amarillento con zonas de pequeños pasmos y opacidades, que si bien no modificaban el concepto original de la obra, si distorsionan su cromatismo original.

LAS ZONAS MARCADAS SON ZONAS DE REPINTES ALTERADOS CROMÁTICAMENTE.

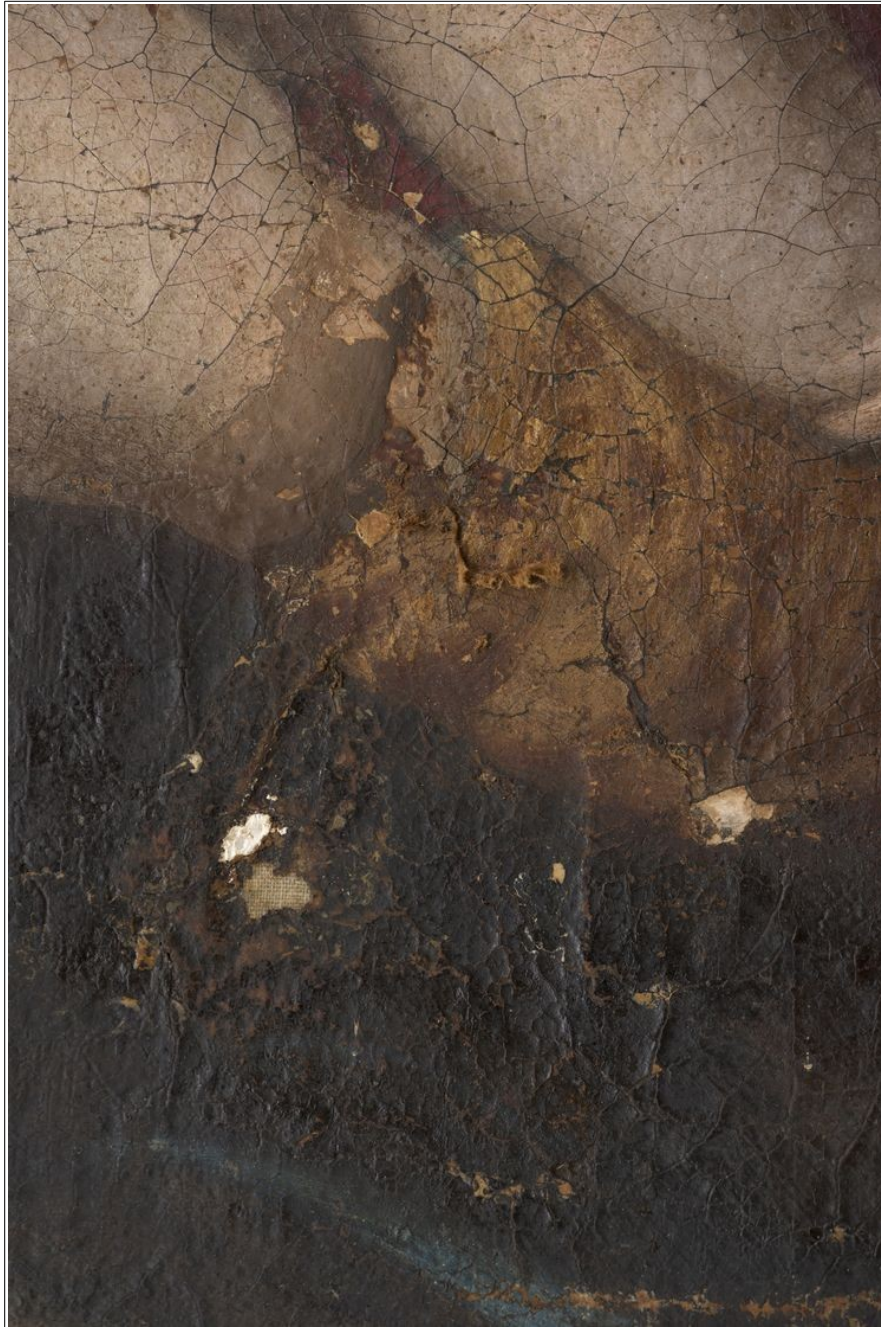
Figura VI.2.9

DETALLE DE LA MUÑECA DE LA VIRGEN, DONDE SE APRECIA UNA DEFORMACIÓN DE LA SUPERFICIE.

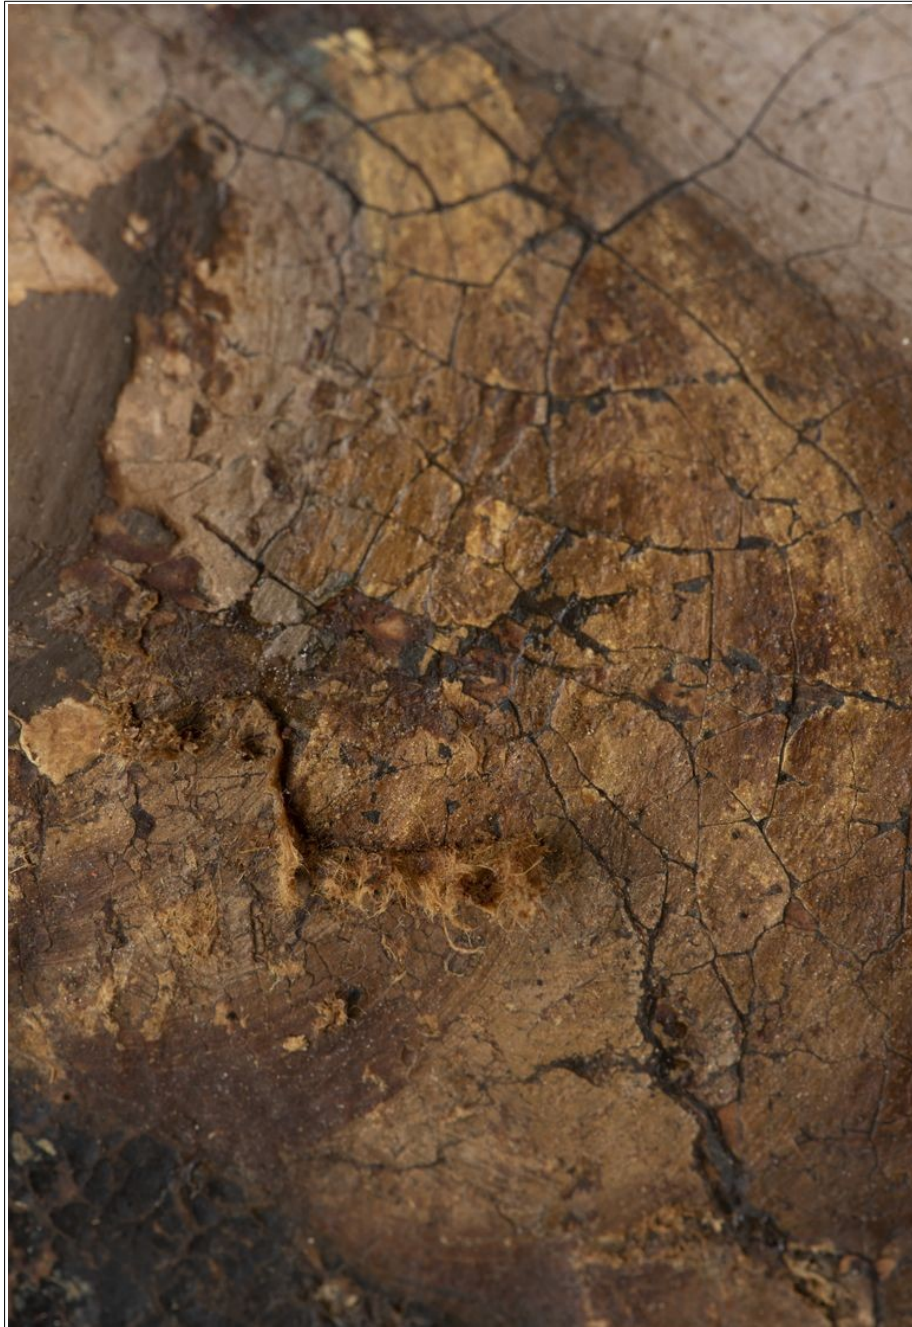
Figura VI.2.10

LEVANTAMIENTO DEL PARCHE ENCONTRADO DURANTE LA LIMPIEZA DE LA SUPERFICIE PICTÓRICA OCULTANDO EL ORIGINAL.

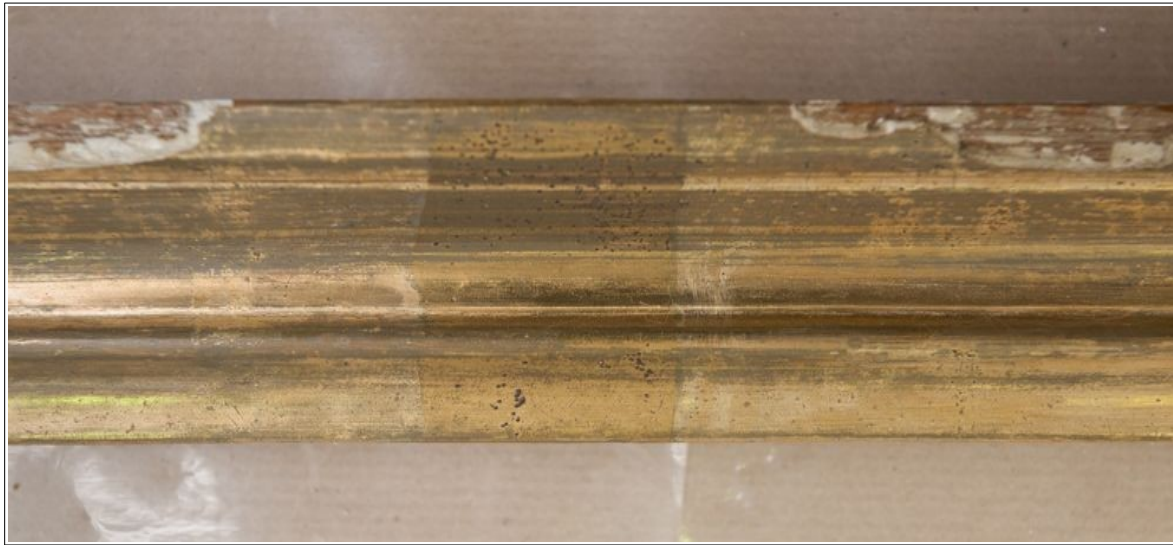
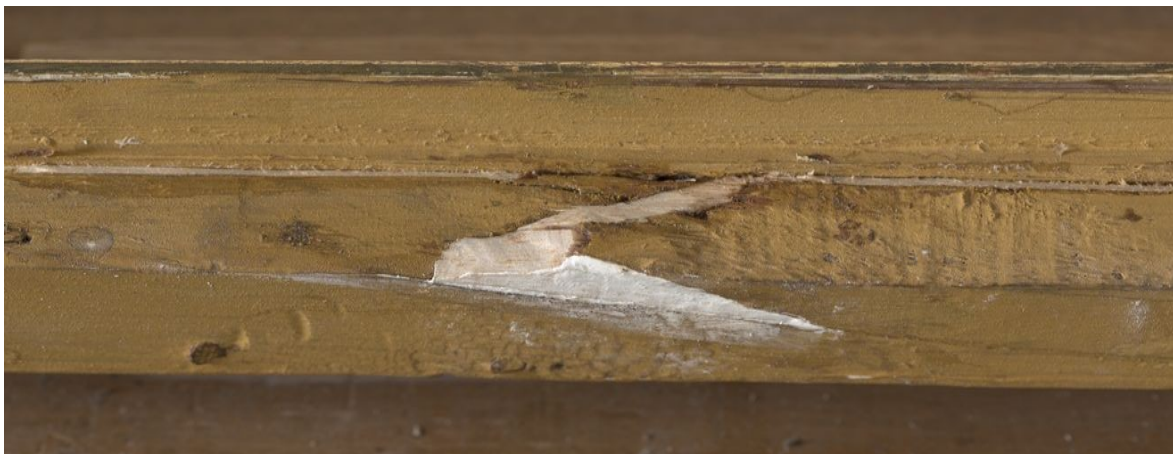
Figura VI.2.24

En el larguero inferior se observaban también una rotura de la pieza interior.

TESTIGO DE SUCIEDAD EN LA IMAGEN SUPERIOR.

CONSOLIDACIÓN DEL SOPORTE: ENCHULETADO DE GRIETAS Y FISURAS CON MADERA DE Balsa ENTRE LAS PIEZAS QUE CONFORMAN EL LARGUERO INFERIOR.

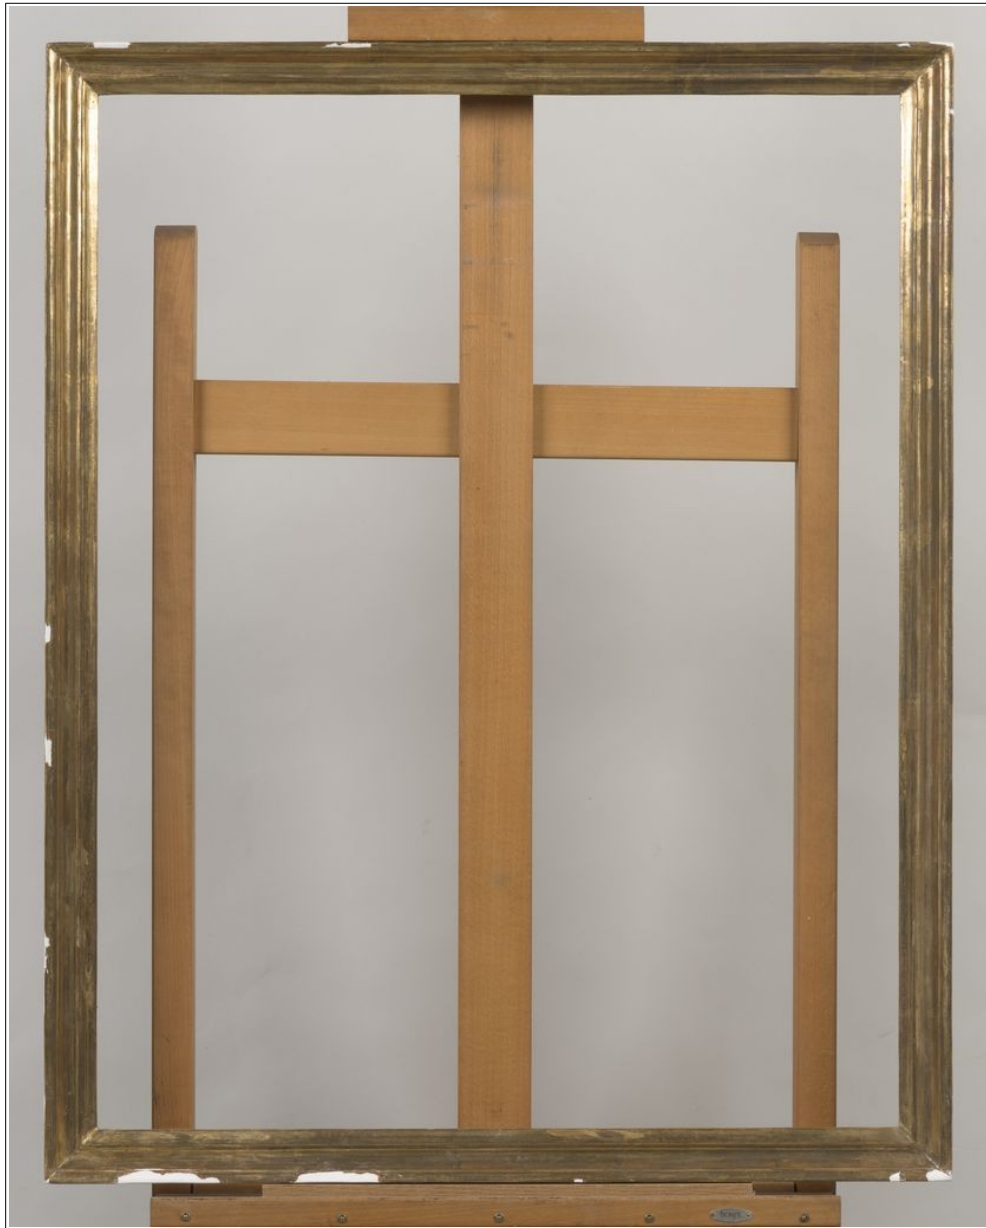
Figura VI.2.25

La adhesión entre los estratos policromos era deficiente en algunas zonas. En determinadas áreas se había agravado este problema, provocando el desprendimiento completo de las capas superficiales, dejando algunas lagunas con la madera a la vista. Presentaba también abrasiones y desgastes, así como una alteración del oro en la parte inferior, lateral derecha y superior derecha.

ESTUCADO DEL MARCO.
