PROYECTO DE CONSERVACIÓN

BANDERA HISTÓRICA O ESTANDARTE REAL
DE LA CIUDAD DE SANLÚCAR DE BARRAMEDA

ANÓNIMO. 1665

MAYO 2016

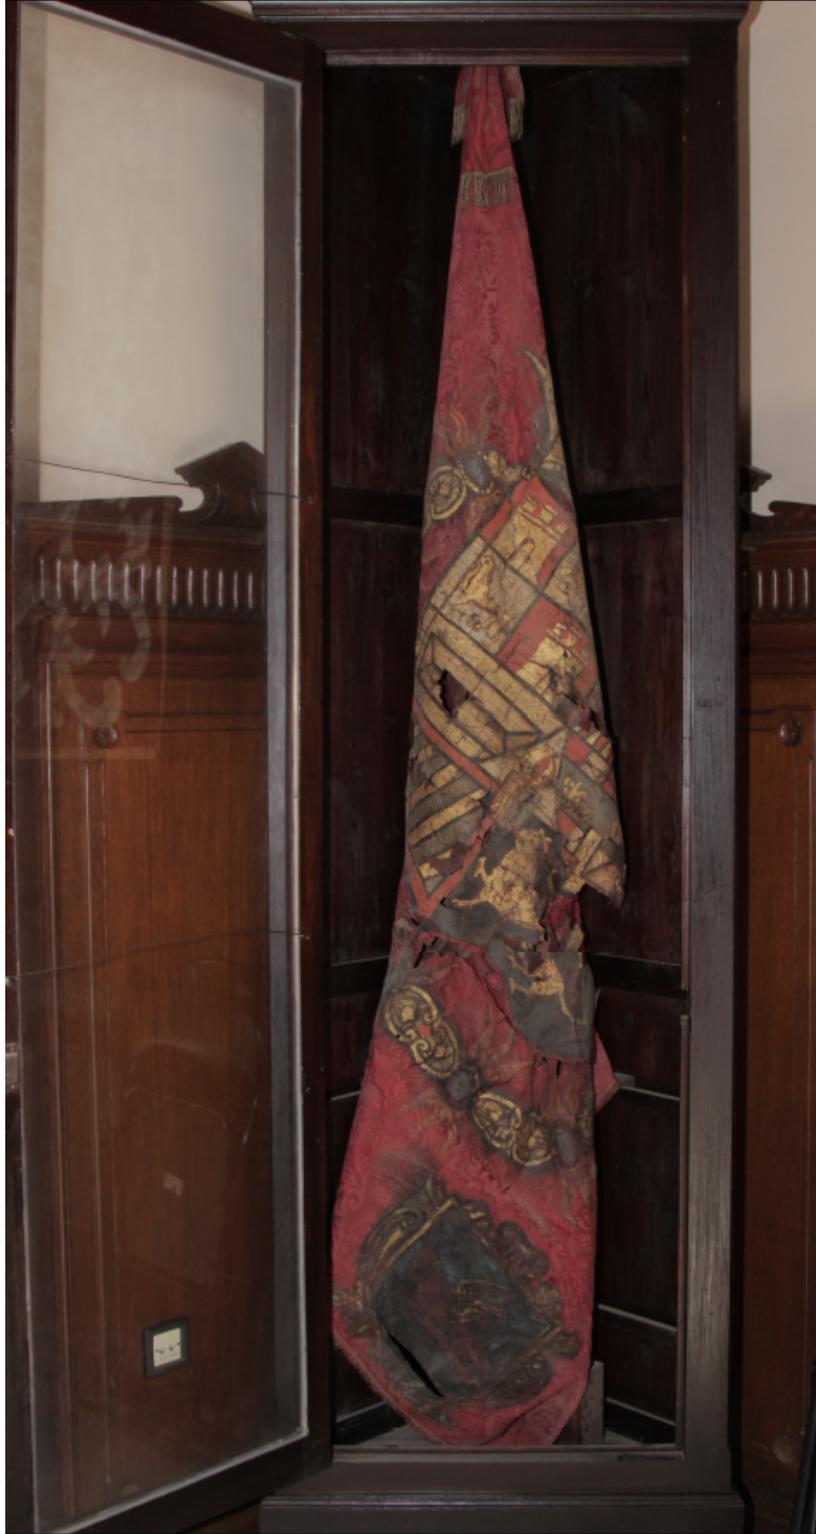
Figura I.5.1

La obra se expone en una vitrina esquinera, enastada y recogida sobre el asta, que favorecen las deformaciones, arrugas y desalineación del tejido, que se marcan desde el ángulo superior de la vaina hacia el ángulo inferior del batiente (Fig.I.5.1).

Vitrina de exposición

La degradación de esta obra está determinada, en gran parte, por el sistema de exposición, por lo que se recomienda un cambio en el sistema expositivo actual.

En la exposición de la pieza, lo ideal es que la obra se conserve extendida en plano horizontal o, si esto no es posible, inclinado para repartir el peso gradualmente, evitando la degradación del textil.

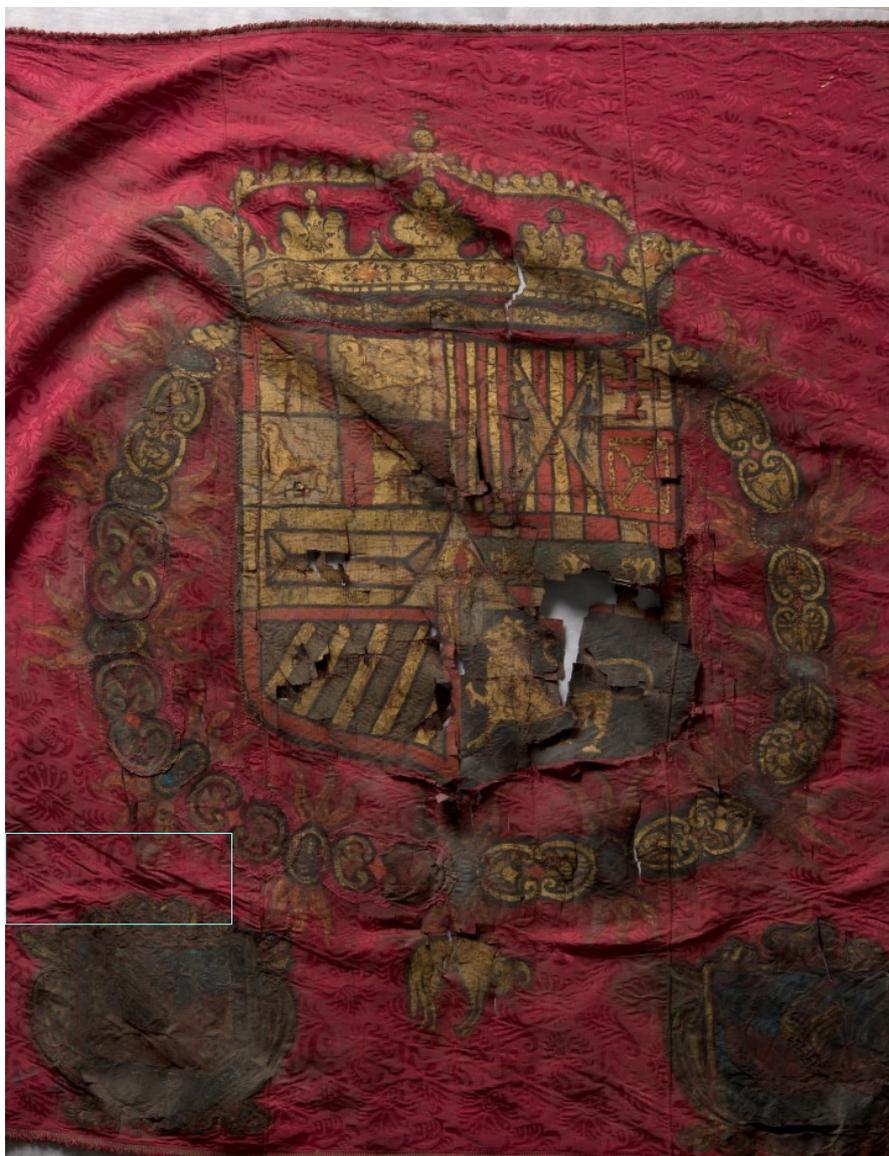
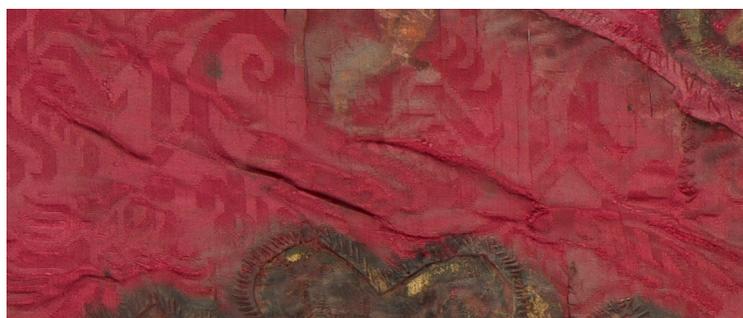
Figura I.5.11

Pliegues y arrugas producidas por el sistema de exposición

La separación del asta permitirá corregir las deformaciones, presentes en el paño, producidas por la irregular distribución de la costura de la vaina.

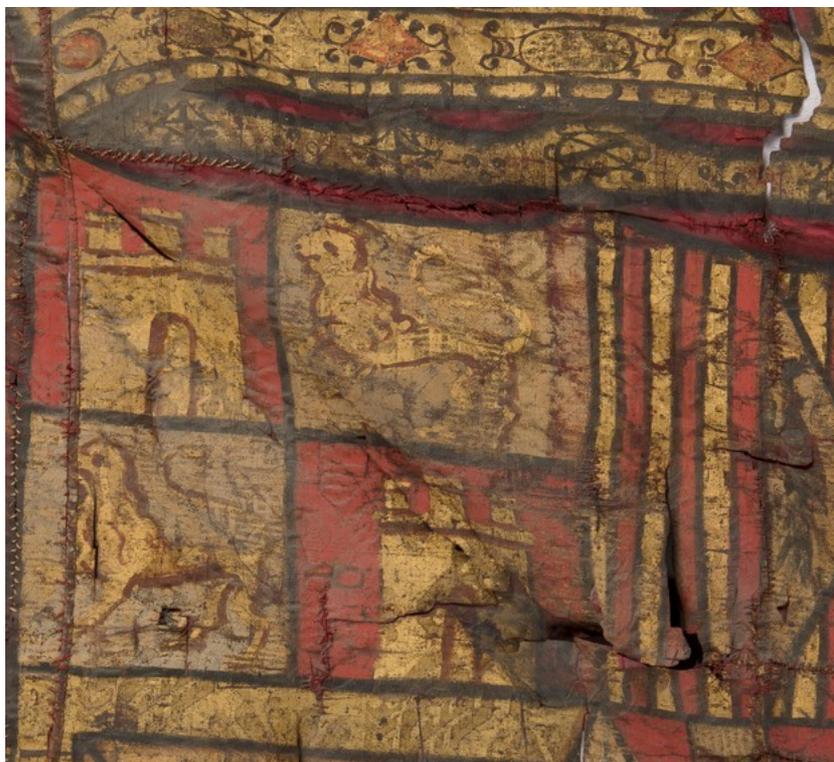
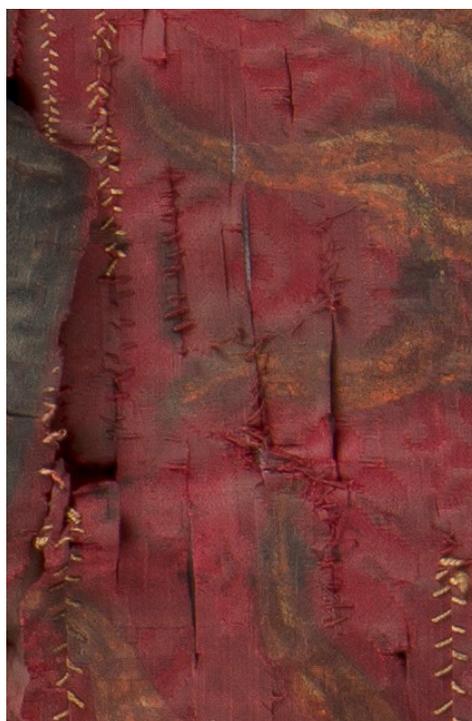
Figura I.5.12

La pintura al óleo, realizada directamente sobre el tejido, le ha dado un alto grado de rigidez a las fibras, lo que ha favorecido las roturas del tejido en sentido vertical, por las tensiones físicas provocadas por el hinchamiento y contracción propio de las fibras cuando hay fluctuaciones de humedad y temperatura en el ambiente.

Las roturas han sido cosidas para darle consistencia al tejido, en algunos casos con hilos de color rojizo, como el del tejido, pero en otros con poco acierto con un tono amarillo que destaca sobre el fondo del paño (Fig.I.5.12).

ALTERACIONES
Roturas del tejido

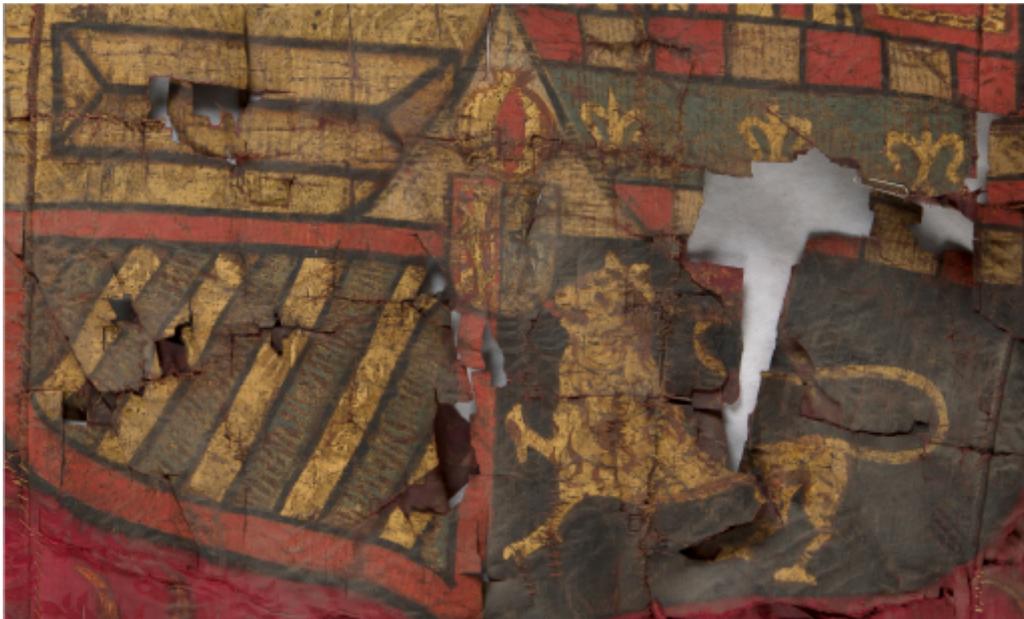
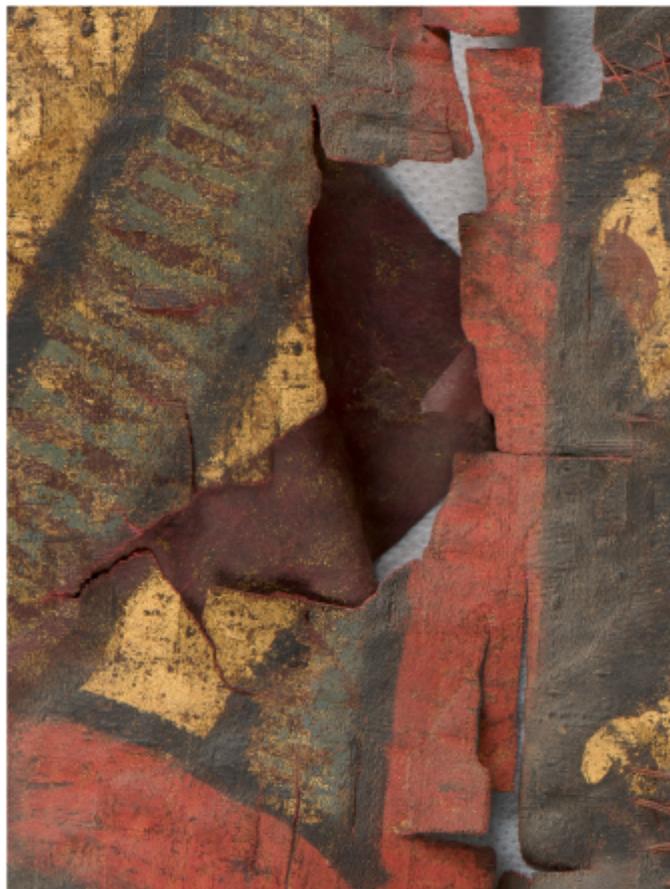
Figura I.5.13

Pérdidas o lagunas en el tejido

La fijación del tul se realizará mediante hilos de sedas naturales, con líneas de fijación que se distribuirán por la superficie no pintada, y se aprovechará las zonas de roturas y lagunas para mantener y fijar las zonas sueltas.

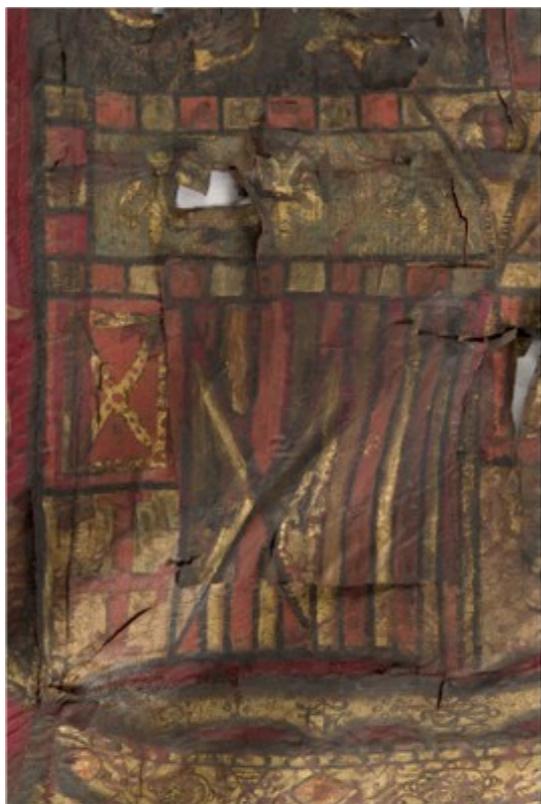
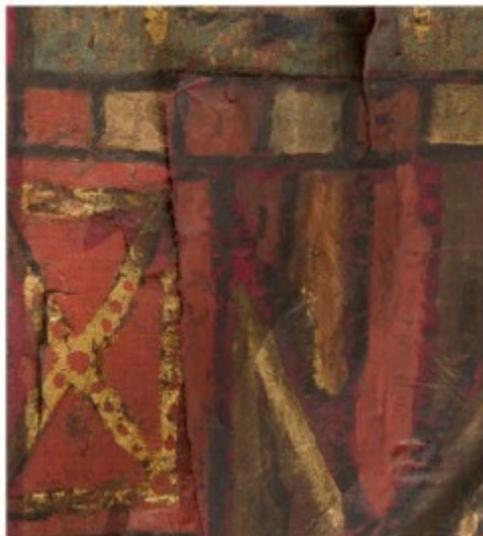
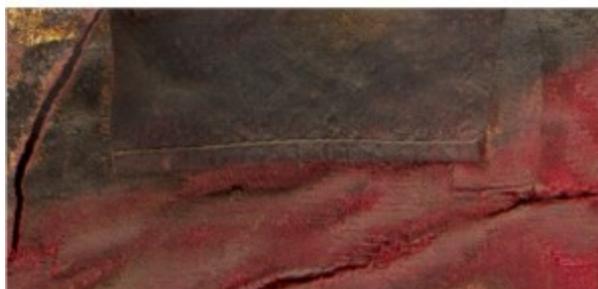
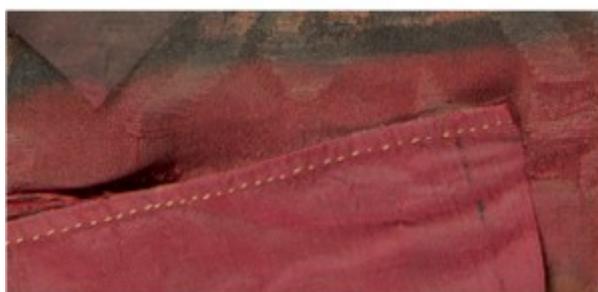
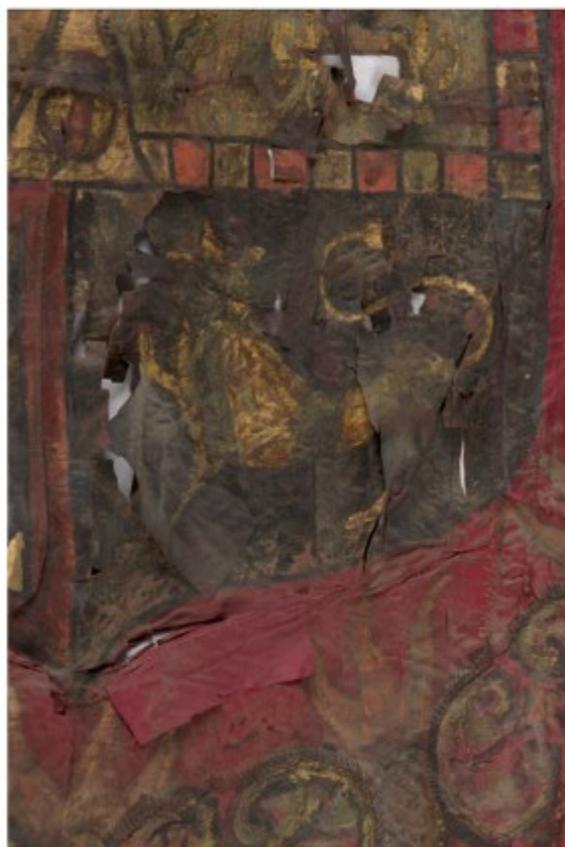
Figura I.5.14

Otras intervenciones realizadas han provocado la pérdida de materia original, adhesiones de elementos nuevos, repintes y modificaciones de la disposición de la bandera (Fig.I.5.14).

Añadidos de soportes

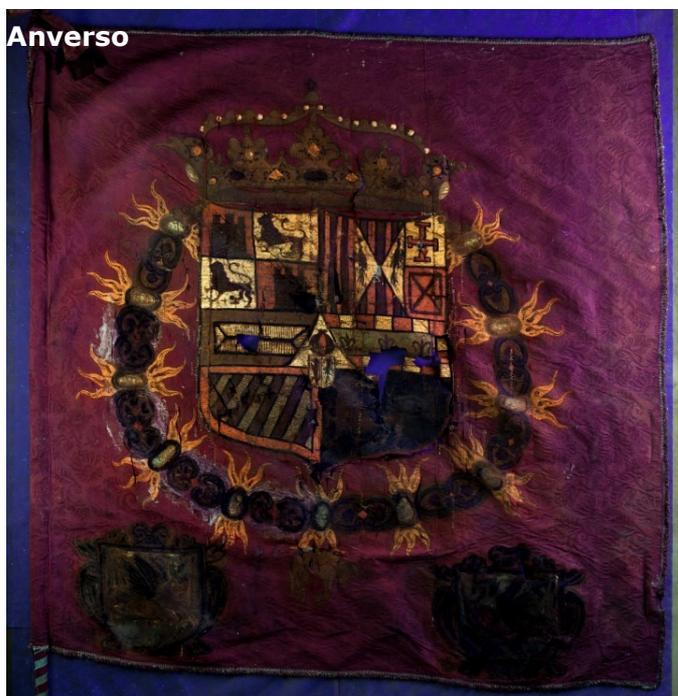
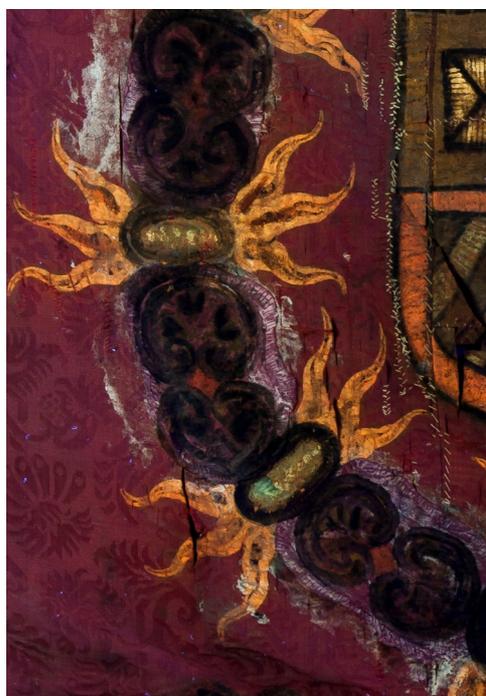
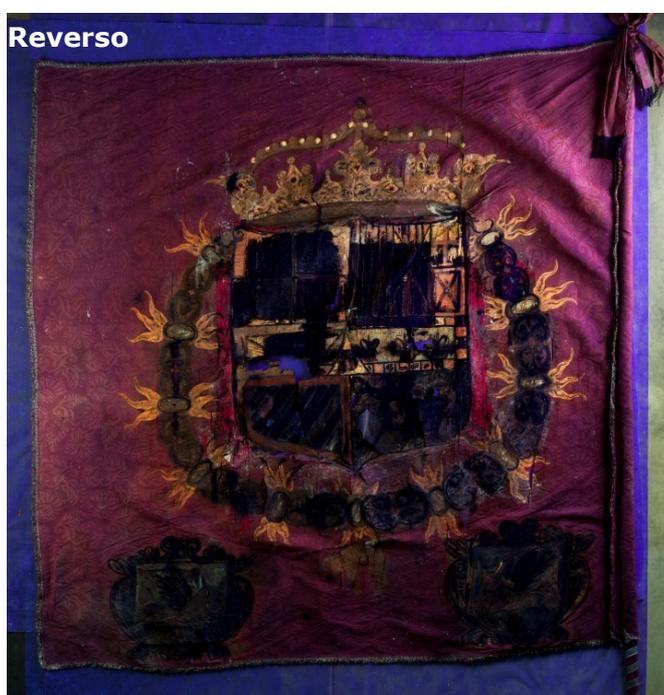
Figura I.5.15

El escudo presenta, también parches pintados y unidos con adhesivos por ambas caras, pero en mayor abundancia en el anverso. Estos están despegados en algunas zonas y se aprecia que la pintura original está muy desgastada. También presenta repintes de las líneas de contorno de la obra (Fig.I.5.14). Estos tejidos están degradados y han perdido parte del adhesivo empleado, quedando sueltos en algunas partes.

Restos de cola

Imágenes tomadas con luz ultravioleta

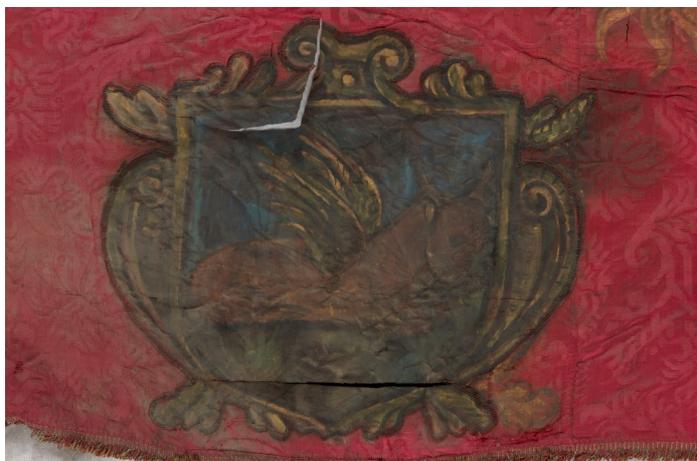
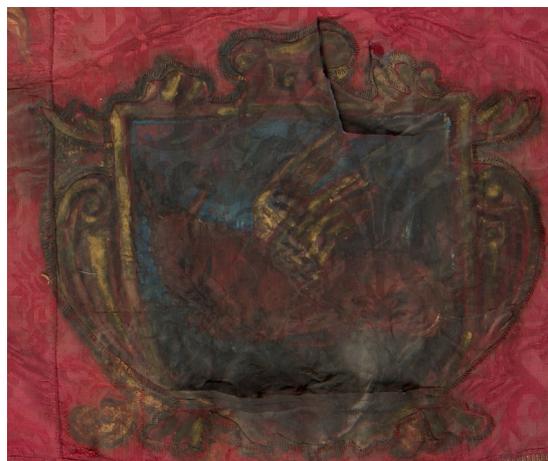
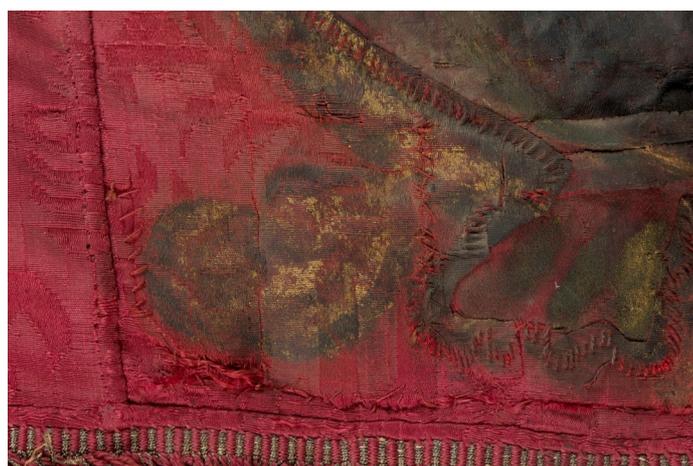
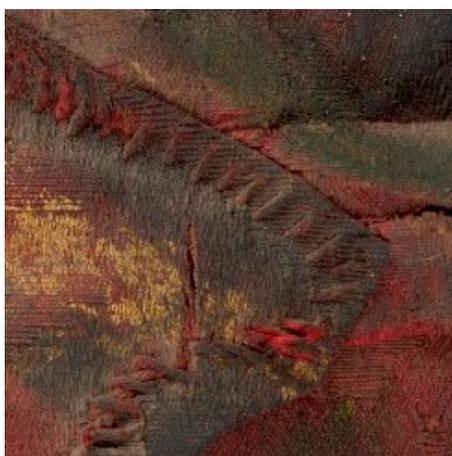
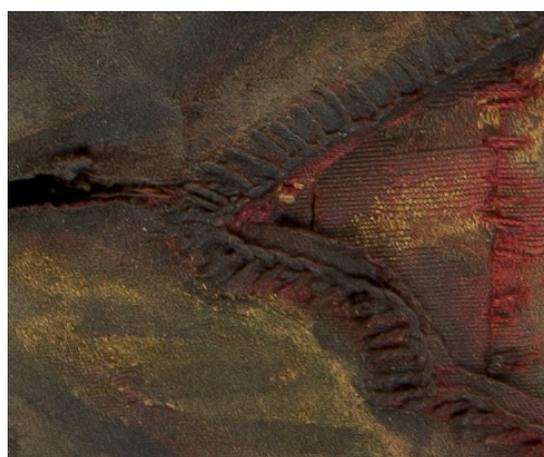
Figura I.5.16

Los escudos inferiores han sustituidos a los originales que fueron recortadas, según los restos que quedan de la pintura original. Los nuevos han sido unidos por el contorno y destaca la diferencia entre la ejecución de las costuras de cada uno. Estos, a su vez, presentan una gran cantidad de pintura que ha resecado el tejido y ha favorecido la rotura, en uno de ellos, de la costura de unión de las telas que lo forman (Fig.I.5.16).

Restos del escudo original

Costura de unión del escudo nuevo

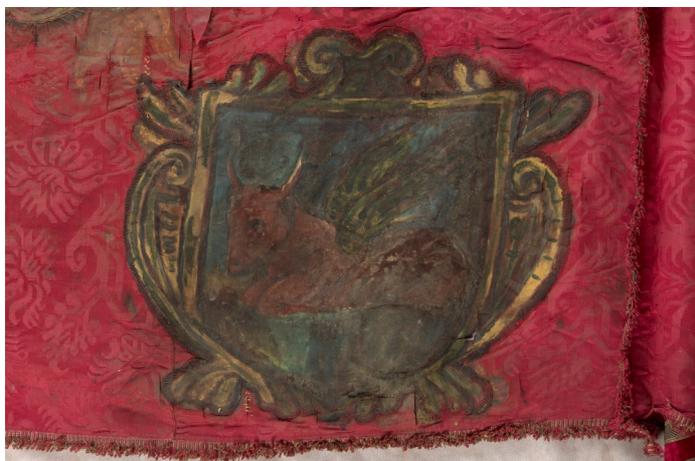
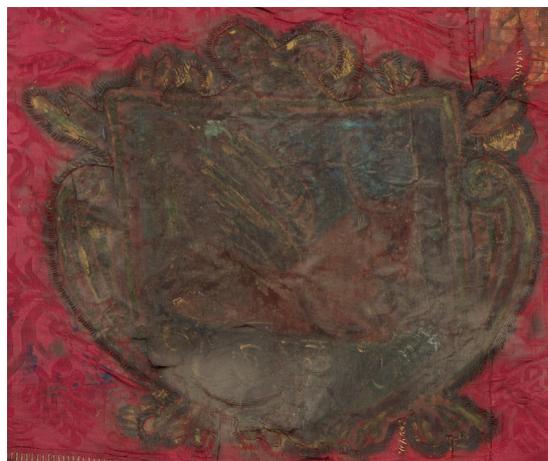
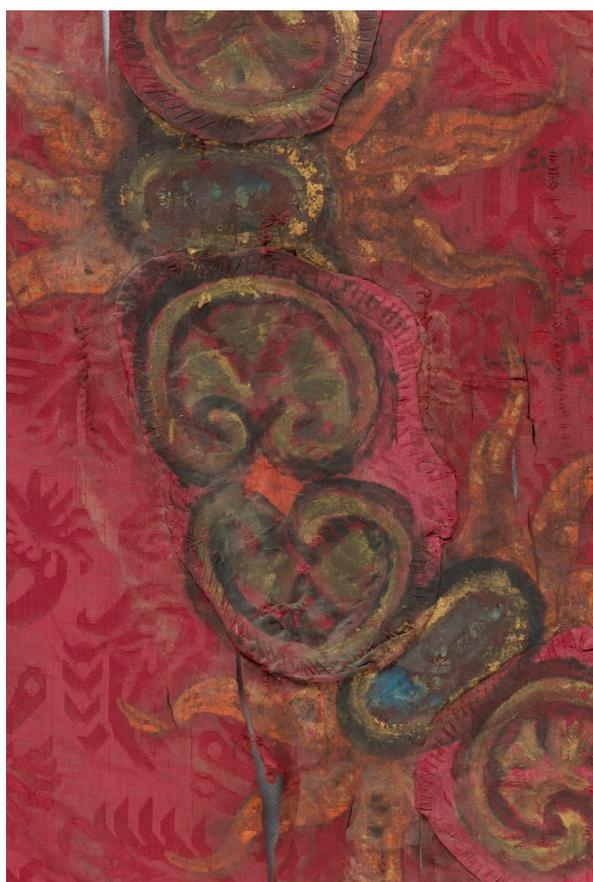
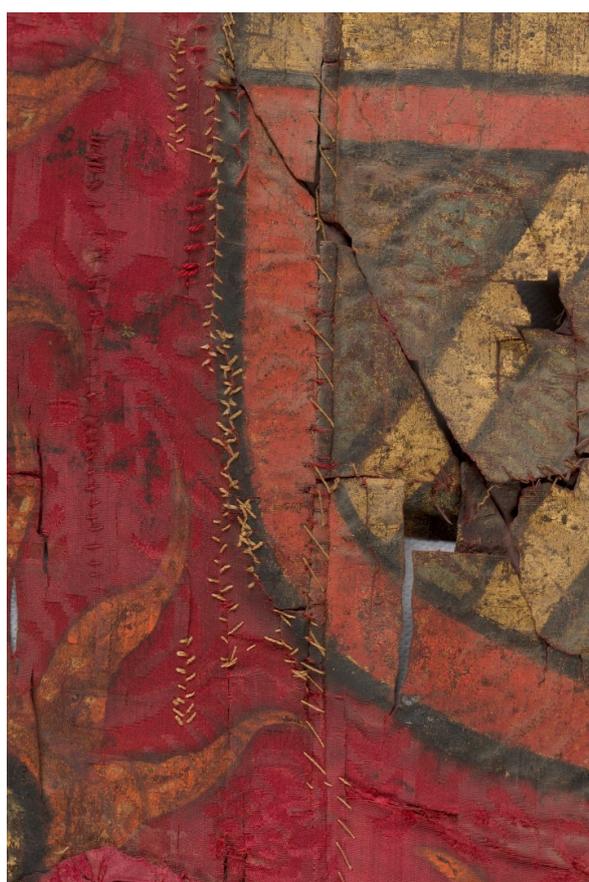
Figura I.5.17

Añadidos nuevos

Cosidos

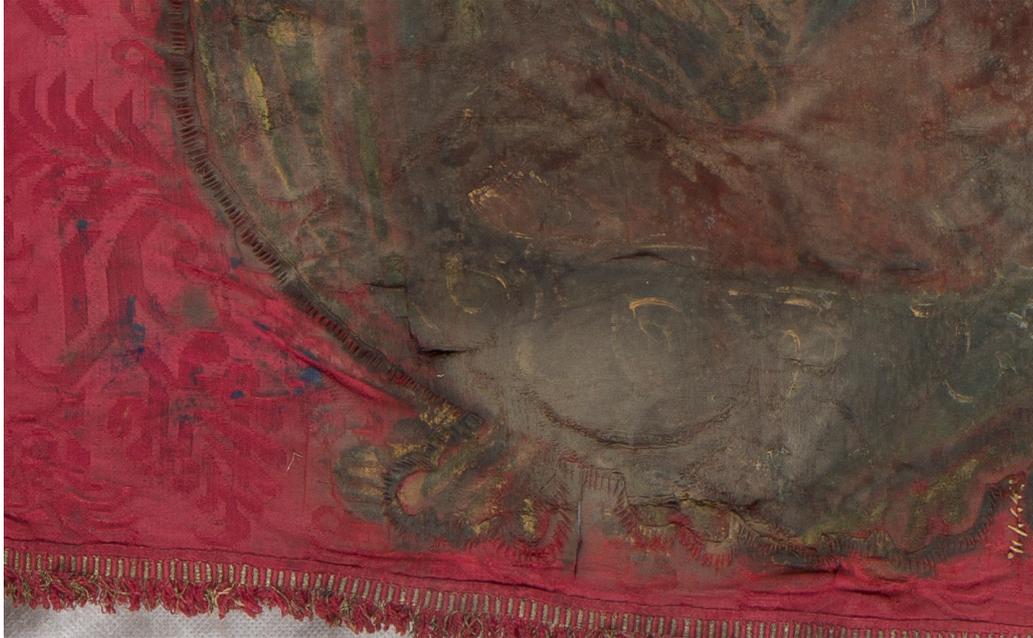
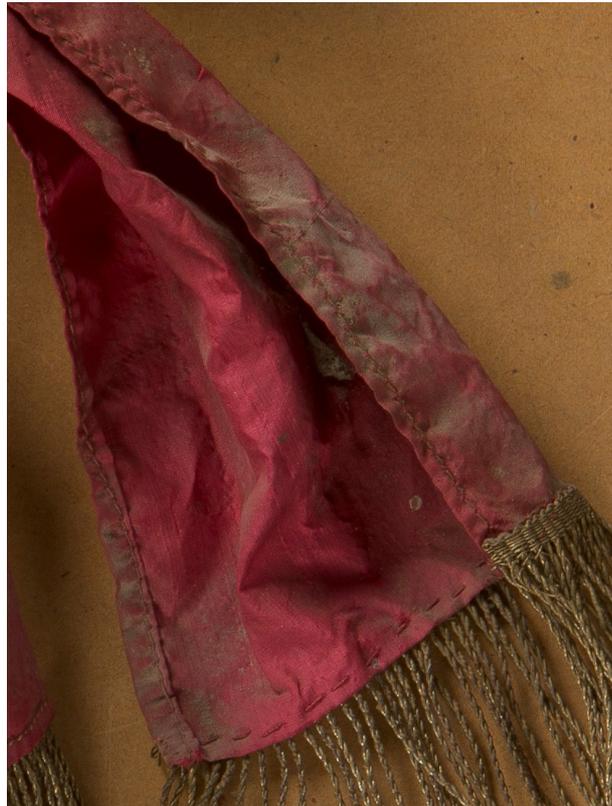
Figura I.5.18

La presencia de contaminantes sólidos, procedentes del polvo acumulado por la exposición prolongada, han ocasionado manchas y suciedad, que pueden favorecer el desarrollo de microorganismos.

Suciedad y manchas

La limpieza mecánica consiste en una primera aspiración general para eliminar partículas sólidas contaminantes depositadas en la superficie. Esta limpieza se realizará controlando la intensidad de succión e interponiendo un tejido de tul sintético que impida la pérdida de restos desprendidos.

En el paño, en zonas donde existe una mayor acumulación de suciedad, se llevará a cabo una segunda aspiración más exhaustiva con una pequeña bomba de succión a la que se le adapta micro-boquillas, que permitan eliminar las partículas más adheridas al tejido. Siendo la aspiración controlada por un microscopio USB conectado a un ordenador, comprobando el antes y el después durante la ejecución.

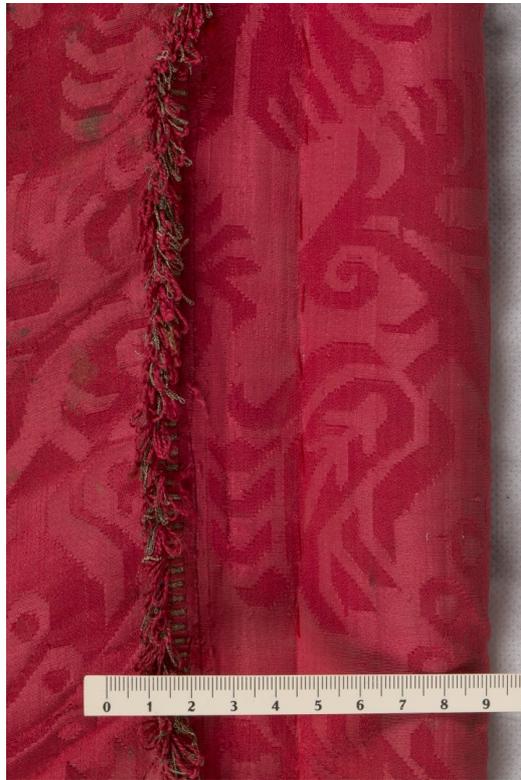
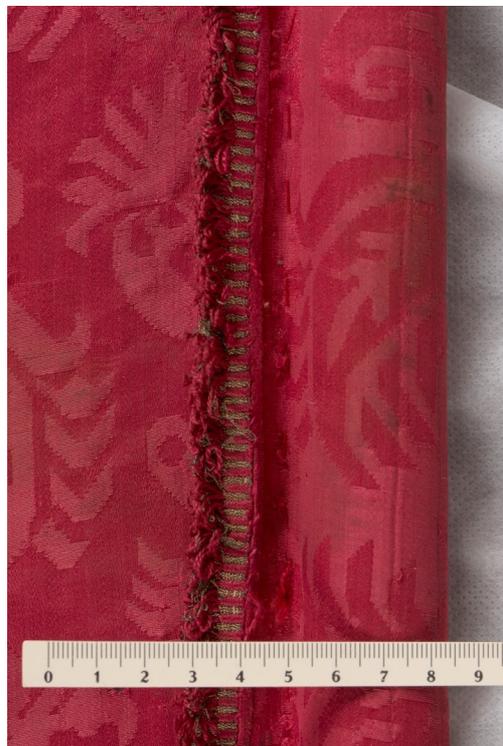
Figura I.5.19

Otra intervención relacionada con la modificación de la forma de la bandera es la vaina, la cual está realizada con un pespunte largo y mal distribuido, que provoca alteraciones sobre la obra.

La nueva costura de la vaina está provocando bolsas en el paño, debido a que no está correctamente distribuida.

Distribución de la costura de la vaina
