MEMORIA FINAL DE INTERVENCIÓN

**PINTURAS DEL TECHO DE LA ANTIGUA CASA DEL
POETA JUAN DE ARGUIJO.**

SEVILLA

Instituto Andaluz del Patrimonio Histórico
CONSEJERÍA DE EDUCACIÓN, CULTURA Y DEPORTE

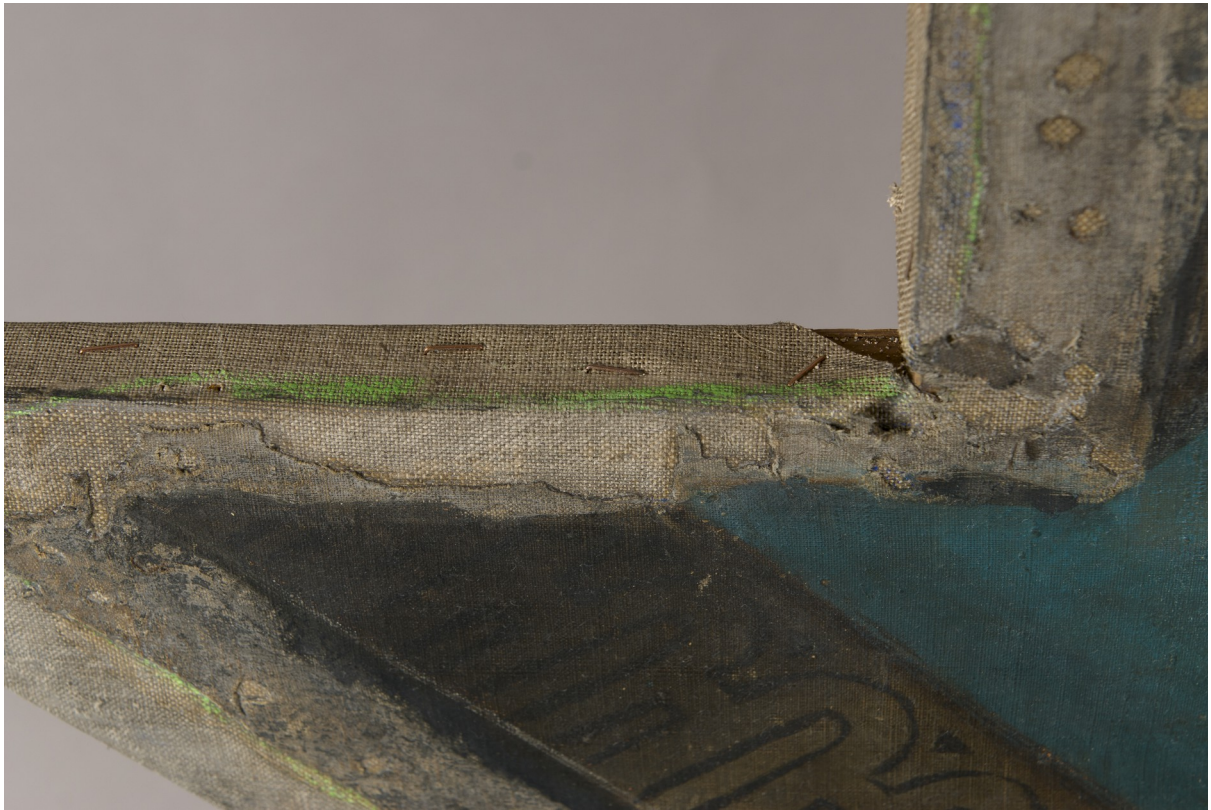
FIGURA III. 2-10

Intervenciones anteriores en el lienzo
Tejido del reentelado y marcas de tinta .

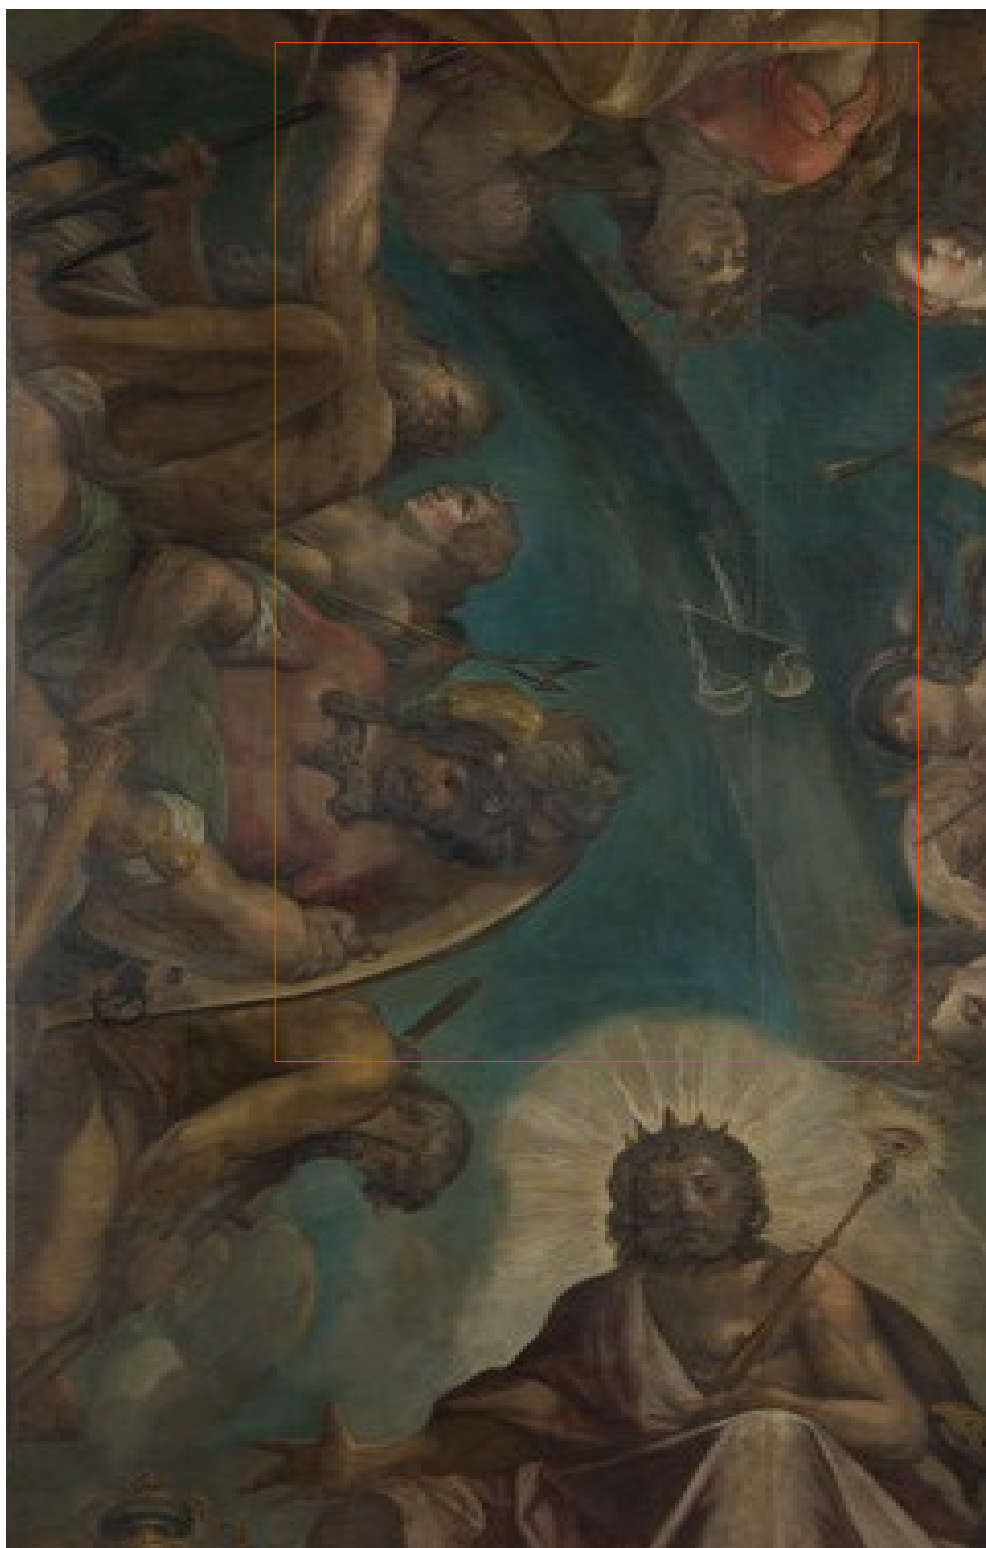
FIGURA III. 2-12

- a) Fondo azul repintado en *Faetón*. Repintes en el rostro.
- b) Repintes en borde de una pintura decorativa.

Intervenciones anteriores en la pintura

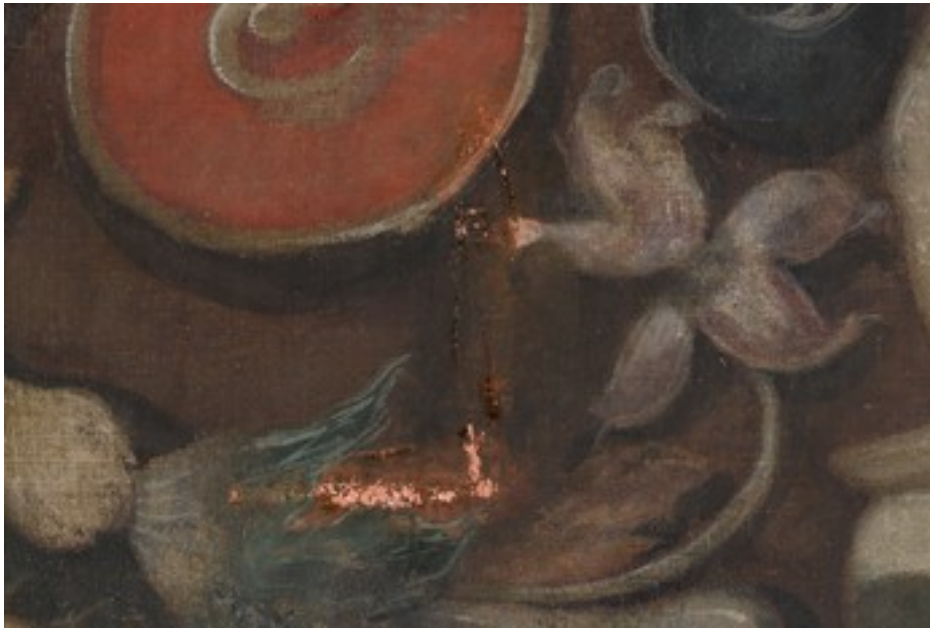
FIGURA V -15

- a) Arrugas por encogimiento del tejido original.
- c) Rotura interior y falta de soporte.
- b) Roturas en un ángulo.
- d) Faltas de soporte.

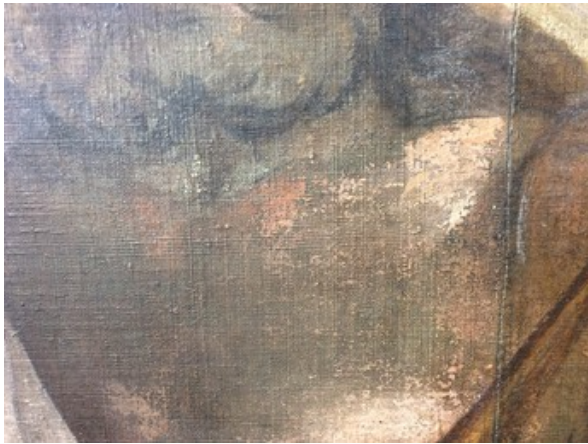
FIGURA V -16

- a) Rotura en forma de ángulo recto.
- b) Bordes horadados.

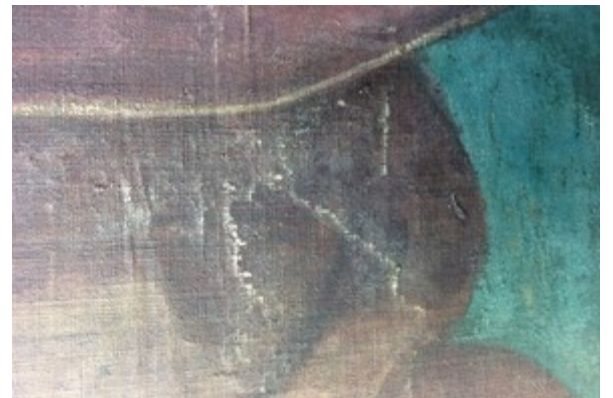
Estado de conservación de la pintura

- a) Desprendimientos de pintura en la figura de *Júpiter* con visión del tejido original.
- b) Daños en los bordes.
- c) Manchas y repintes en *Astrea*.
- d) Nubes pintadas sobre el lienzo de *Júpiter*.
- e) Manchas de humedad y azul intenso del fondo en *Ganímedes*

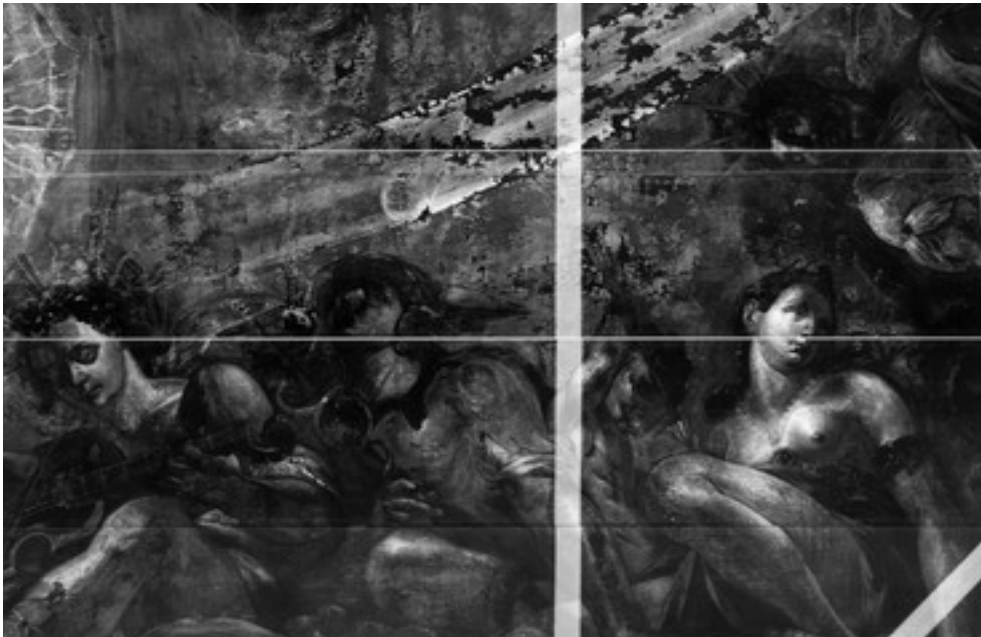
FIGURA V -17

- a) Radiografía parcial de la pintura central. Se pueden observar las grandes faltas de pintura en la zona del cielo.
- b) La misma zona con acumulación de capas de repintes degradados.

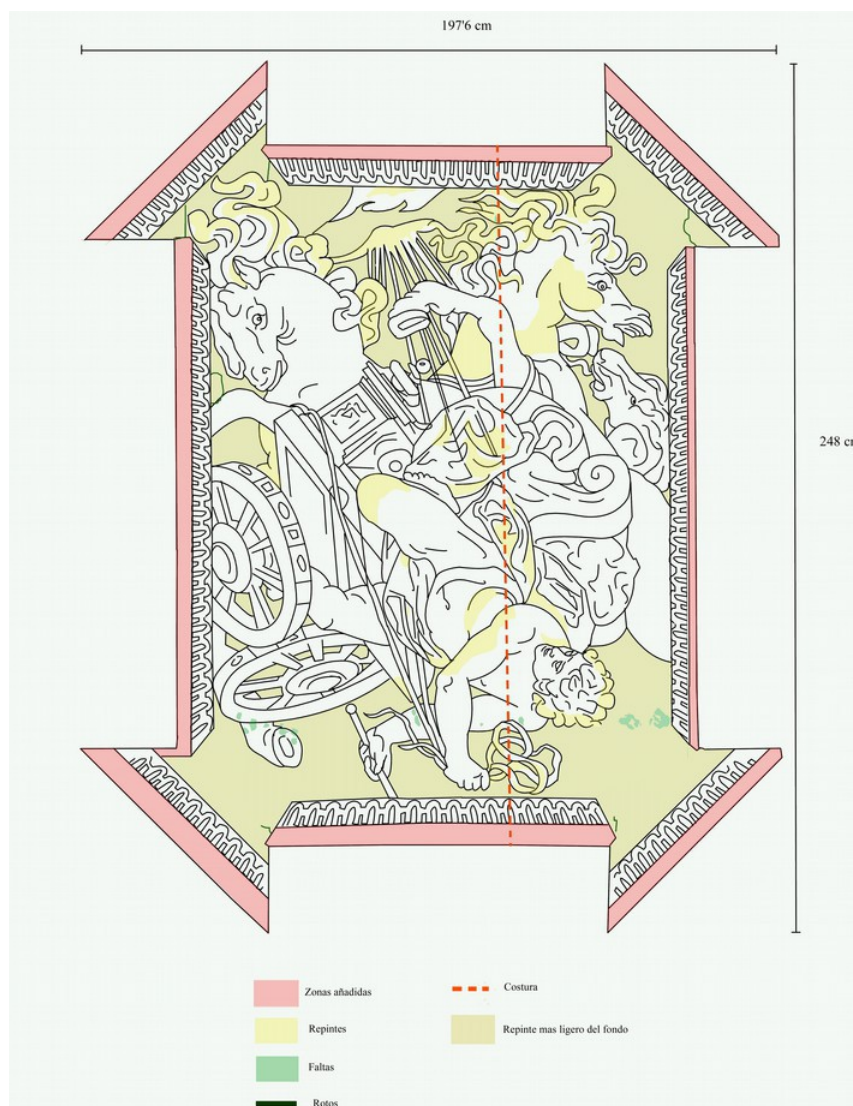
Mapa esquemático de alteraciones:

Roturas	Se observan varios rotos que han sido unidos y pegados en el proceso de reentelado. En ocasiones éstos tienen montadas dichas uniones. Se localizan en ambas esquinas de la zona superior, justo encima de la pata del caballo representado en la zona izquierda de la obra, y en ambas esquinas inferiores.
Inestabilidad (deformaciones, bolsas, etc)	Presenta algunas arrugas o pliegues de menor importancia en la superficie. Concretamente en las zonas del trono y el caballo que se sitúan en la parte derecha de la obra.

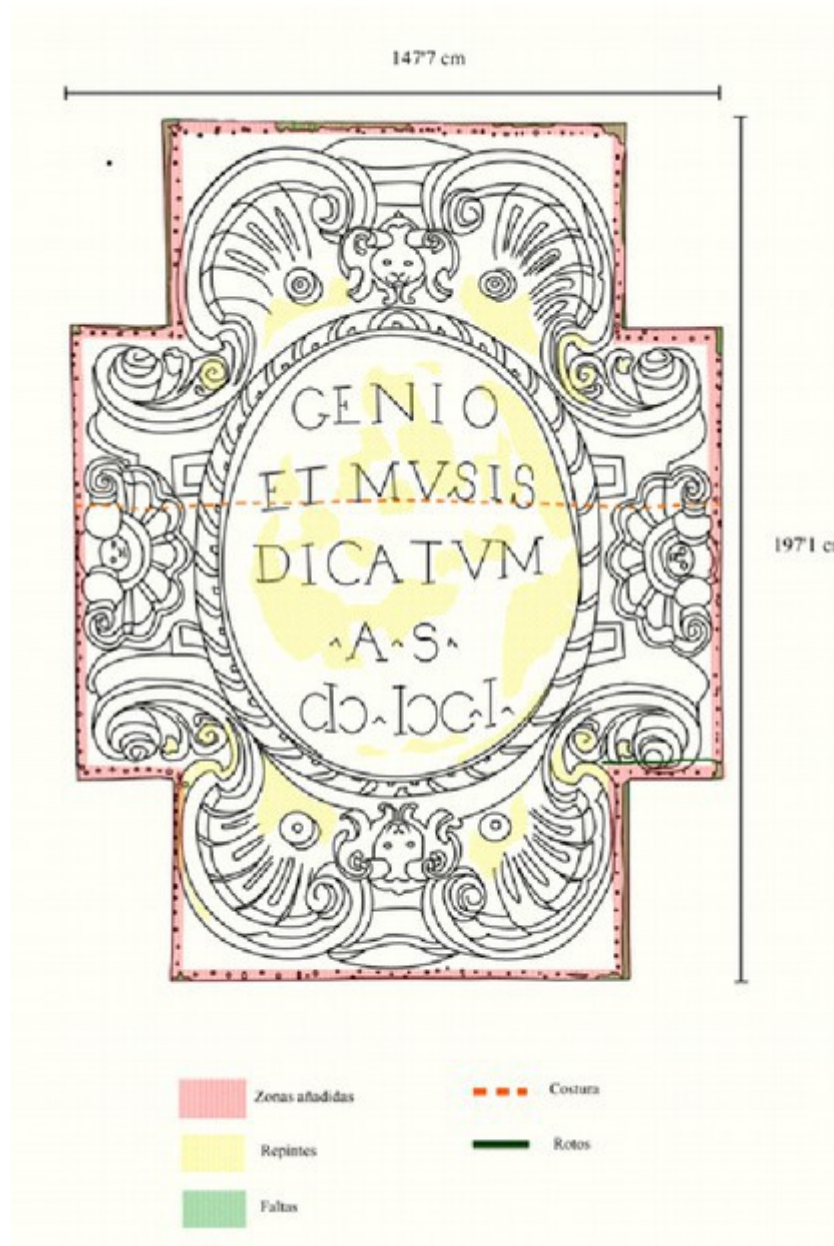
**Estado de conservación del estrato policromo (descripción y localización)
 Mapa de alteraciones:**

Lagunas	Lagunas generalizadas en toda la superficie de la pintura. Falta de estuco e injertos en la zona de bordes donde se ubicaban las tachuelas origiales sobre la tela de forración.
Manchas	Por acumulación de cera en superficie y suciedad adherida a ésta .

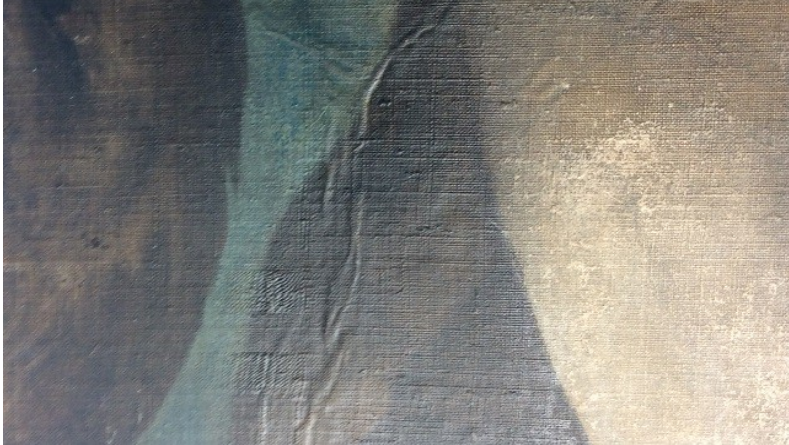
Estado de conservación del soporte

Pérdidas	Presenta pérdida de forma generalizada por todo el borde, de forma más acentuada en la zona inferior izquierda y puntualmente en la parte central e inferior izquierda de forma irregular. Además, por todo el anverso y de forma generalizada, numerosas pérdidas debido a la oxidación de tachuelas que sujetaban el lienzo al bastidor.
Roturas	Varias rotura : Una situada en la mitad superior de forma irregular de 8 cms, otra en la zona inferior derecha en sentido vertical de 14 cms y, una tercera en sentido horizontal de 6 cms.
Inestabilidad (deformaciones, bolsas, etc)	Falta de adhesión de los bordes con la tela de refuerzo. Presenta deformaciones y arrugas por encogimiento del tejido original. La mayor cantidad de estas arrugas se localizan en la zona central izquierda.

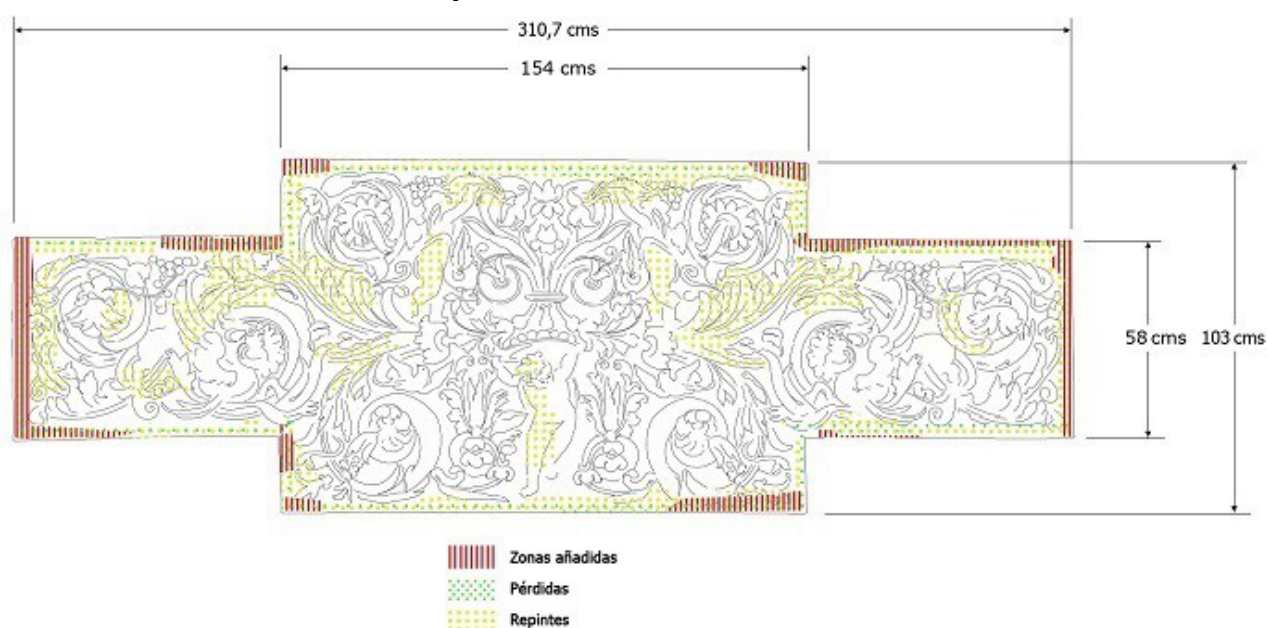
Estado de conservación del soporte

Pérdidas	Presenta pérdida en el vértice inferior izquierdo. Además, por todo el anverso y de forma generalizada, numerosas pérdidas debido a la oxidación de tachuelas que sujetaban el lienzo al bastidor.
Roturas	En el vértice superior derecho.
Inestabilidad	Falta de adhesión de los bordes con la tela de refuerzo.
Intervenciones anteriores	La tela original se encuentra reentelada con Beva, y la sujeción al bastidor mediante grapas de acero inoxidable y cobre. Tras aumentar el tamaño del bastidor, los orificios provocados por las tachuelas quedan visibles por el anverso.
Otros	Presenta gran acumulación de polvo y suciedad generalizada por el reverso.

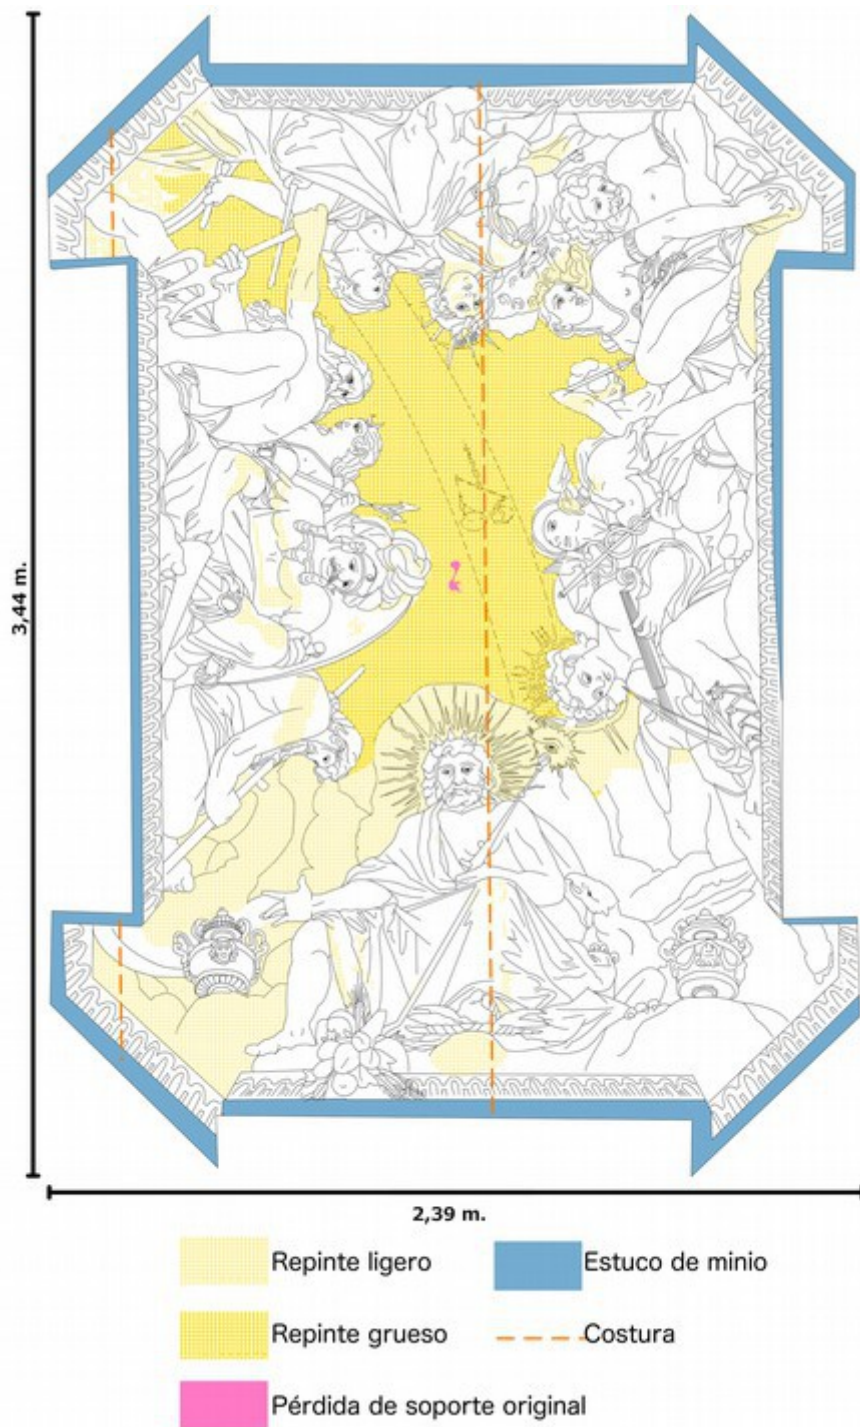
Estado de conservación del estrato polícromo. Mapas de daños

Lagunas	La obra presenta una cantidad considerable de pérdidas del estrato pictórico repartidas por toda la obra, así como zonas donde originalmente no había pintura.
Manchas	Se presentan manchas de suciedad incrustada de forma generalizada en toda la superficie pictórica.

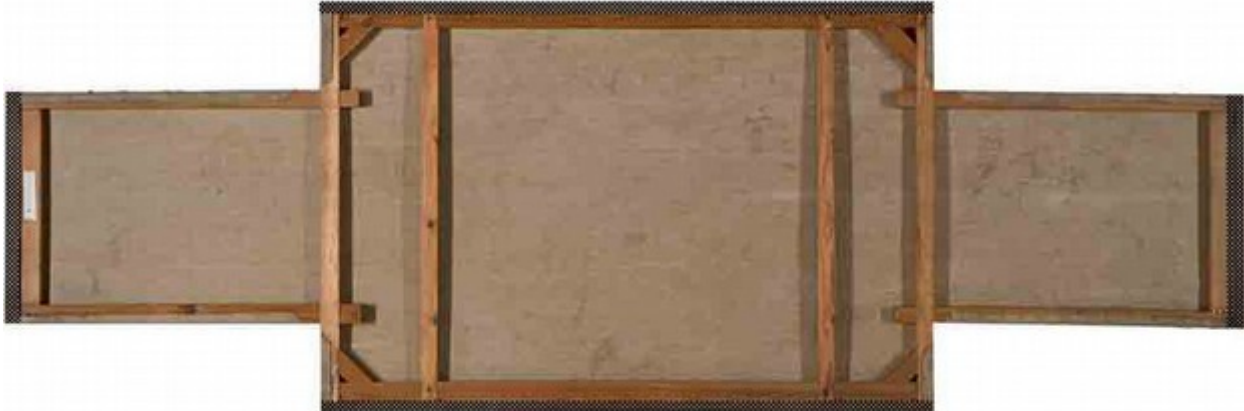
<p style="text-align: center;">Legenda de daños:</p> <p style="text-align: center;"> Listones Añadidos </p>	
Fisuras	Aparece una fisura en el listón original del extremo de la figura rectangular lateral de la derecha.
Inestabilidad	Se aprecia inestabilidad en las uniones entre los listones de las figuras rectangulares de los extremos y la figura rectangular central.
Alteraciones	Acumulación de polvo y suciedad generalizada.
Intervenciones anteriores	Añadido de los listones ya descritos y colocación de grapas en las cuatro uniones de los listones de las figuras rectangulares de los extremos con la figura rectangular central.
Otros	
Estado de conservación del soporte

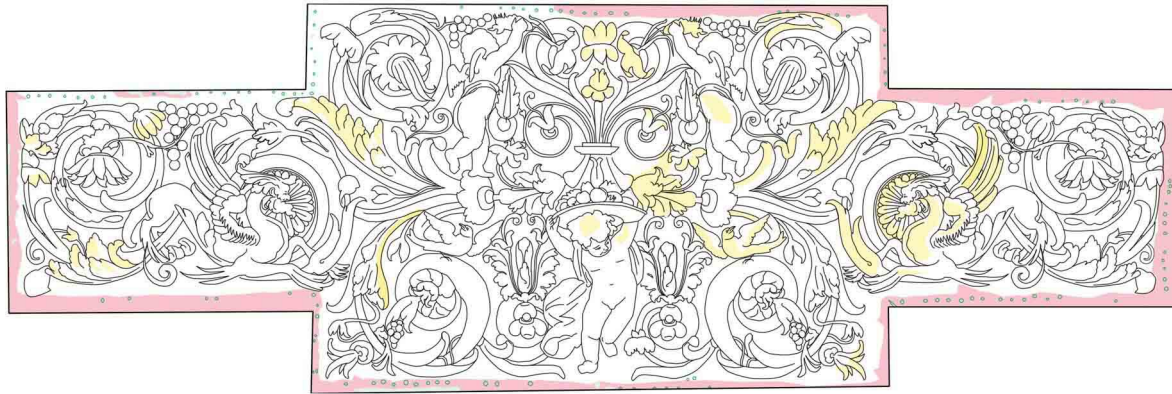
Mapa de daños anverso

Pérdidas	Presenta pocas pérdidas y éstas se localizan principalmente en los botes. Aparece una pérdida de soporte en el borde izquierdo, dos pequeñas pérdidas en el borde superior de la figura rectangular del lateral izquierdo, una pequeña pérdida en el ángulo superior izquierdo del rectángulo central, en el borde inferior se observan varias pérdidas de diferentes tamaños y en el ángulo formado entre el borde inferior de la figura rectangular del lado izquierdo con el borde del rectángulo central.
Roturas	Se observa rotura del soporte original en el ángulo formando entre el borde inferior de la figura rectangular del lado derecho y el borde inferior derecho del rectángulo central.
Inestabilidad (deformaciones, bolsas, etc)	Aparece una deformación más acentuada en la zona del ángulo donde se encuentra la rotura del soporte. Presenta deformaciones en los bordes debido a un levantamiento del soporte original con la tela del reentelado.

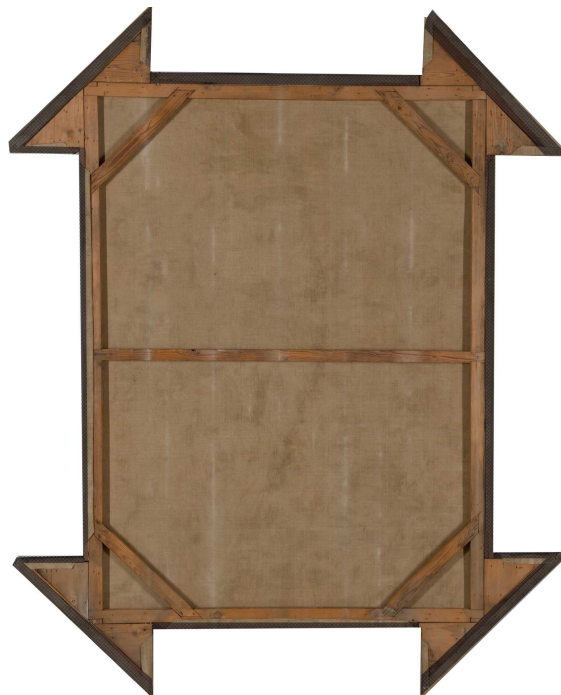
Estado de conservación del bastidor:

Fracturas	Se observan fracturas en la pieza triangular izquierda del ángulo superior izquierdo, la pieza triangular derecha del ángulo inferior derecho y la pieza triangular del vértice inferior izquierdo. Además se observan fracturas en los listones transversales de los cuatro ángulos de la obra. Estas fracturas están producidas principalmente por las tensiones que se generan en los movimientos propios de la madera y el envejecimiento.
Inestabilidad	Presente en la unión entre la pieza triangular derecha del ángulo inferior izquierdo y el listón inferior del bastidor, la cual aparece reforzada con grapas.
Alteraciones	Acumulación de polvo y suciedad generalizada, así como manchas de humedad debidas a filtraciones de agua.
Intervenciones anteriores	Añadido de los listones anteriormente mencionados y colocación de varias grapas en la pieza triangular derecha del ángulo inferior izquierdo con el bastidor principal.

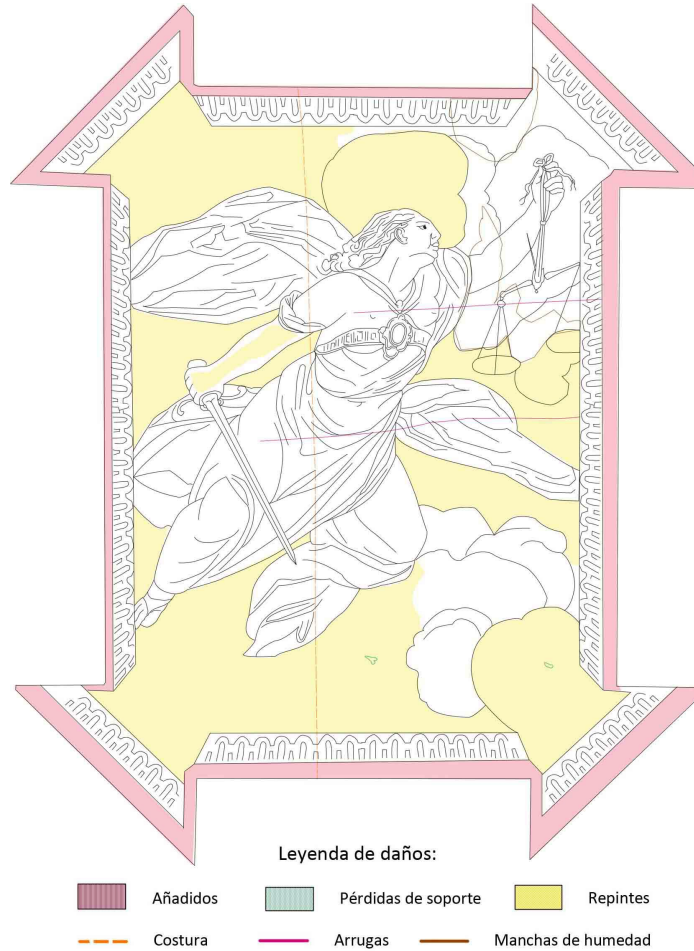
Estado de conservación del estrato policromo . Mapas de daños

Cuarteado	Se aprecia especialmente en las zonas donde la capa de pintura presenta un mayor grosor, especialmente en las zonas de brillos y el fondo.
Lagunas	Se localizan principalmente en las zonas de pérdidas de soporte, en los bordes.
Manchas	Aparecen manchas de humedad en la zona derecha de la mitad superior.
Repintes/repolicromia	Se aprecian de forma generalizada en el fondo de la obra, los bordes y algunas zonas de brillos de la figura principal y en las nubes negras situadas en el ángulo inferior derecho y tras la cabeza de la figura principal.

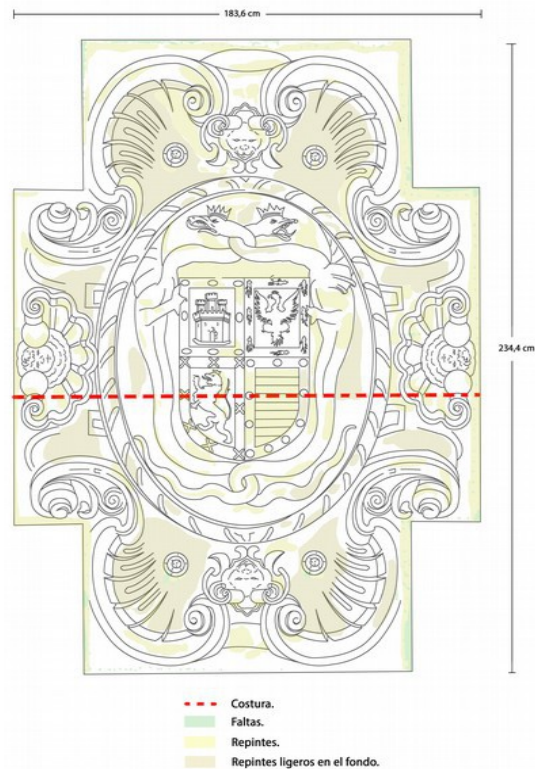
Estado de conservación del estrato policromo (descripción y localización)

Lagunas	Además de las lagunas correspondientes a las pérdidas de soporte original, existen otras, de menor tamaño, en las superficies azules, rostro del dragon superior, escudo central y en las zonas cercanas a las costuras y pérdidas de soporte.
Manchas	Por acumulaciones de suciedad y cera en la superficie.
Repintes/repolicromia	Existen bastante repintes en la obra, ya que se conserva poca pintura original. Se aprecian repintes de diferentes épocas e intervenciones, que se comportan de distinta manera ante la exposición ultravioleta. Se visualizan unos con una tonalidad oscura, los más recientes, y otros con cierta fluorescencia, más cercanos en el tiempo a la pintura original. Generalmente se localizan en las zonas oscuras, negros, rojos, verdes y en los blancos del escudo central. Éstos presentan cierto empaste y muchos de ellos realizados al óleo. En cambio se aprecian otros repintes más ligeros, a modo de veladura, en las partes azules.

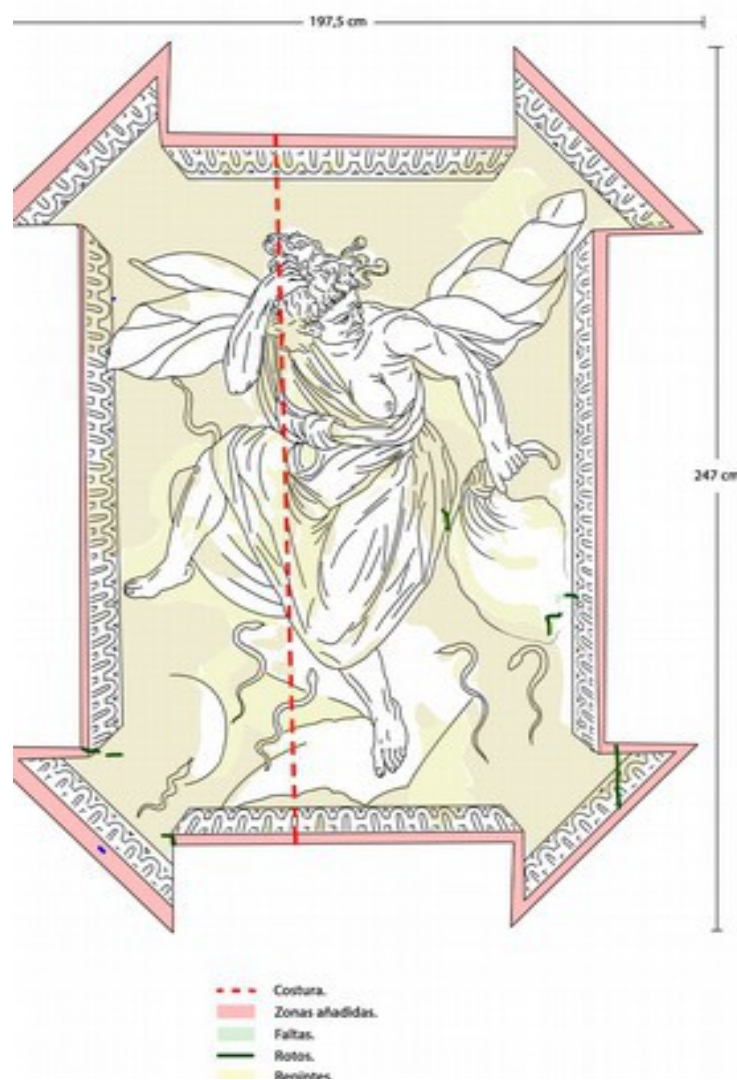
Estado de conservación del estrato policromo . Mapas de daños

Lagunas	Además de las lagunas correspondientes a las pérdidas de soporte original, existen otras, de menor tamaño, en el paño rojo, tanto en el de la derecha como en el de la izquierda. También se han observado rotos y pérdidas de soporte en zonas cercanas a las costuras, sobre todo en la vestimenta azul, y otras más dispersas en el fondo azul.
Manchas	Por acumulaciones de suciedad y cera en la superficie.

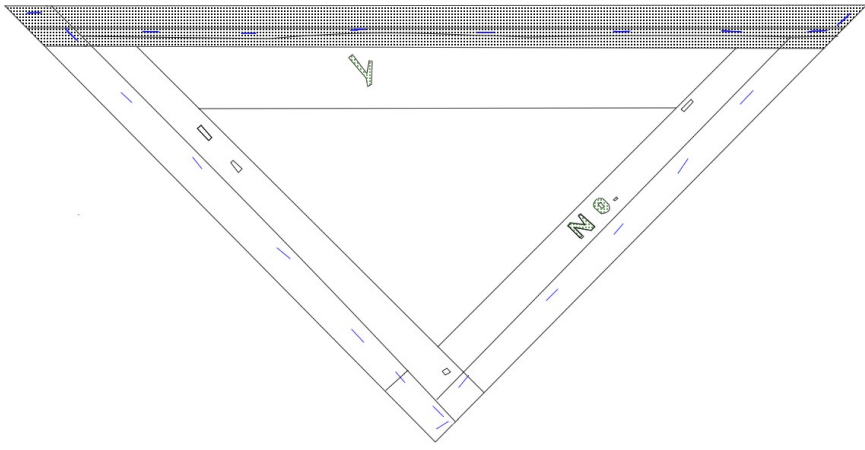
<p style="text-align: center;"> — Grapas de sujeción Elementos metálicos oxidados Inscripciones Listones añadidos </p>	
Fracturas	Fendas por desecación natural de la madera a lo largo de los listones.
Intervenciones anteriores	El bastidor no es el original, fue construido en el S.XIX cuando la obra se reubicó en el Palacio de Monsalves. Éste cuenta con cuatro listones añadidos cuyas medidas son.(todos ellos con 2'5 cm de profundidad): <ul style="list-style-type: none"> – Lateral izquierdo: 40'5 x 5 x 2,5 cm – Lateral derecho: 40'5 x 5 x 2,5 cm – Parte superior (dos listones): exterior de 63 x 1'2 cm, e interior de 60'5 x 1'5 cm.
Otros	Manchas de suciedad generalizada y acumulación de polvo. Agujeros en los listones del bastidor principal producido por la retirada de clavos. En el listón superior podemos ver el numero "1" escrito con una cera rosa, y en el listón izquierdo, las letras "N.O." relativas a la posición de la obra en el conjunto.

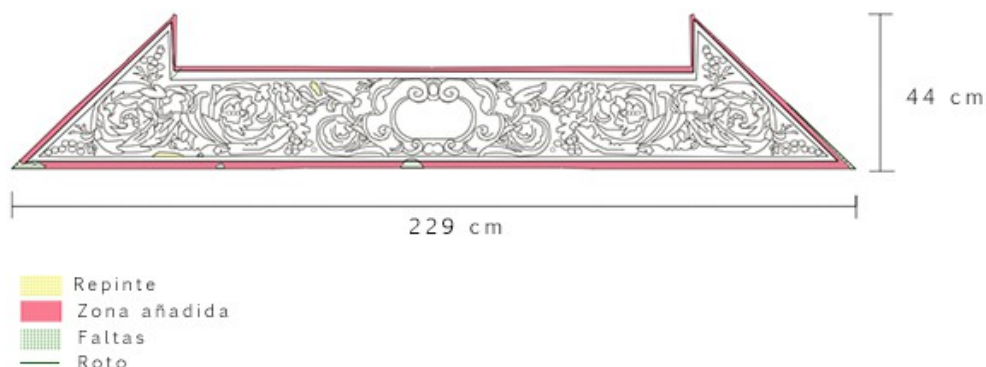
Estado de conservación del estrato polícromo (descripción y localización)

Lagunas	Pequeñas faltas en las esquinas izquierda y derecha inferiores y algunas puntuales en el borde inferior. Al no haber injertos o estucos, se puede observar la tela de forración directamente.
Manchas	Por acumulación de cera en superficie y/o malas reintegraciones de color.
Repintes/repolí cromia	En los bordes y zonas puntuales en el fondo amarillo de la obra.
Desgastes	Localizados, pero de poca importancia. Muy buen estado de conservación general.
Barniz oxidado	Cera microcristalina en toda la superficie que ha provocado amarilleamiento.
Suciedad superficial	Generalizada, adherida a la capa de cera.
Intervenciones anteriores	El estado general de la capa pictórica es muy bueno pero cuenta con repintes de intervenciones anteriores en las zonas de bordes negros y en otras puntuales.
Otros	Los desgastes puntuales en el fondo amarillo estaban cubiertos por cera coloreada, en este caso de un amarillo más llamativo y no del tono ocre que se corresponde al original.

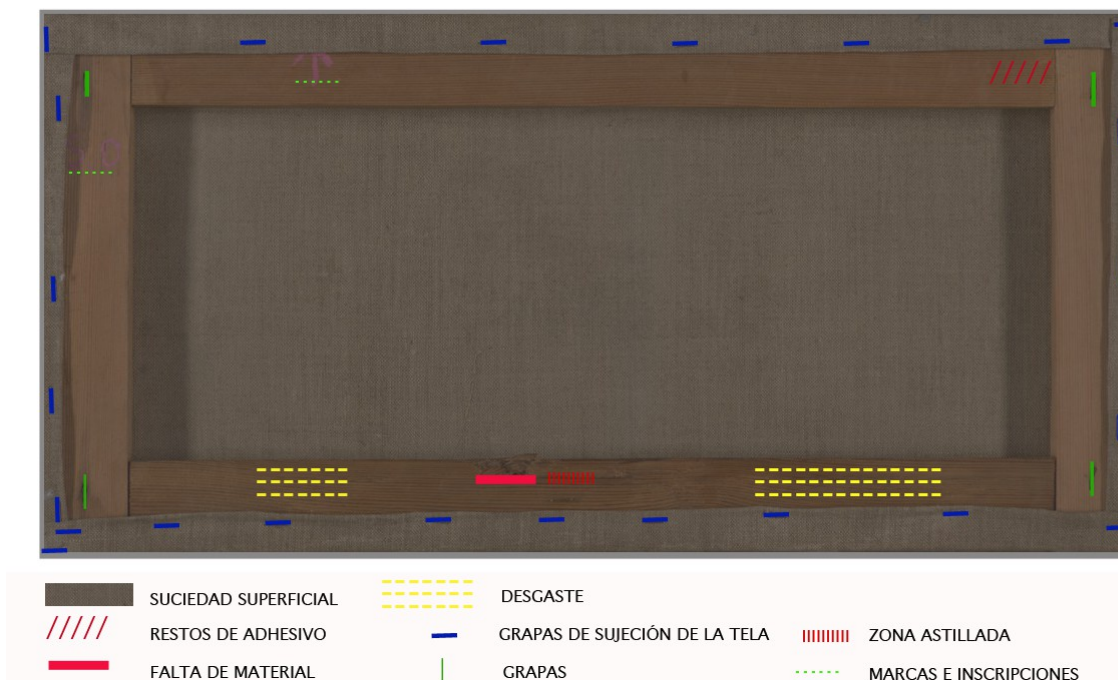
Estado de conservación del bastidor.

Pérdidas	El listón inferior presenta falta de material y zonas puntuales astilladas localizadas en la zona central del listón.
Intervenciones anteriores	El bastidor no es el original. Sus dimensiones se ampliaron cambiando consecuentemente el formato del bastidor por lo que no conserva su tamaño original .
Otros	<ul style="list-style-type: none"> – El bastidor presenta suciedad superficial e incrustada generalizada. – Pequeñas grietas localizadas en las uniones, provocadas por el encaje de las uniones de los listones. – Desgaste de la superficie. – Manchas de adhesivo localizadas en el extremo derecho del listón superior.

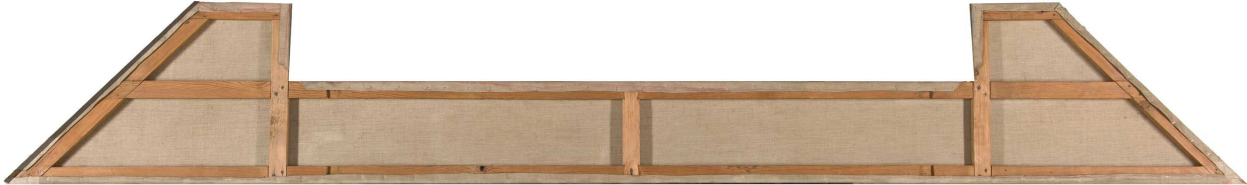
Listón Añadido</p>	
Pérdidas	Presenta pérdida de materia en el borde inferior de la esquina inferior izquierda coincidiendo con el anverso de la obra. Se aprecia la pérdida de materia producida por la unión de dos listones verticales con los dos listones horizontales en forma de media cola de milano y que fueron retirados en una intervención posterior. Además hay que indicar la pérdida de un nudo en el listón horizontal inferior. Por trabajo de carpintería del bastidor se observan 4 hendiduras en forma de cola de milano para colocar un travesaño inexistente en la actualidad.
Fracturas	Aparecen algunas fracturas, localizadas en los listones de los extremos y en el listón vertical del lateral izquierdo de la obra coincidiendo con la zona donde se encuentran los clavos de forja. Estas fracturas se producen principalmente por los movimientos de contracción y dilatación de la madera.

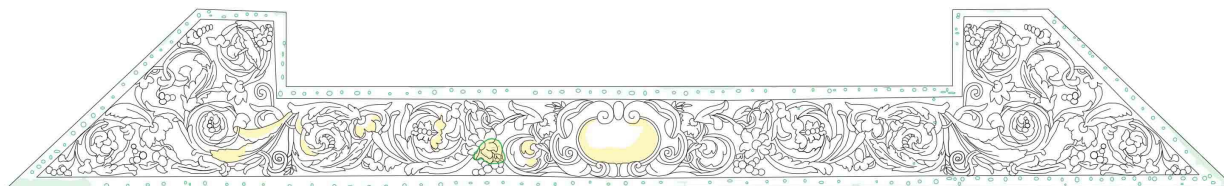
Mapa de daños Anverso

Pérdidas	Presenta una gran pérdida en la esquina inferior izquierda. También aparecen pérdidas más pequeñas de forma irregular especialmente en los bordes. Aparece una pérdida de soporte cerca de la zona central de la obra que coincide con un repinte posterior.
Roturas	Se observa rotura del soporte original en los ángulos formados en los bordes superiores.
Inestabilidad (deformaciones, bolsas, etc)	Aparece una deformación acentuada en el ángulo inferior izquierdo debido a la falta de material en el bastidor y que produce un hundimiento de la tela. Presenta deformaciones en los bordes debido a un levantamiento del soporte original con la tela del reentelado.
Intervenciones anteriores	El lienzo original se encuentra reentelado con Beva Film. Se sujeta al bastidor mediante grapas de diferentes grosores, de acero inoxidable y de cobre en mayor número. Su estado de conservación es estable, presentando gran acumulación de polvo por el reverso, además de grañas y líneas indicativas con lápiz de cera que se usaron como guías a la hora de realizar el reentelado.
